# 金門縣歷史建築許金鐘洋樓

## 修復或再利用計畫

### 成果報告書

執行單位：永明國際設計有限公司

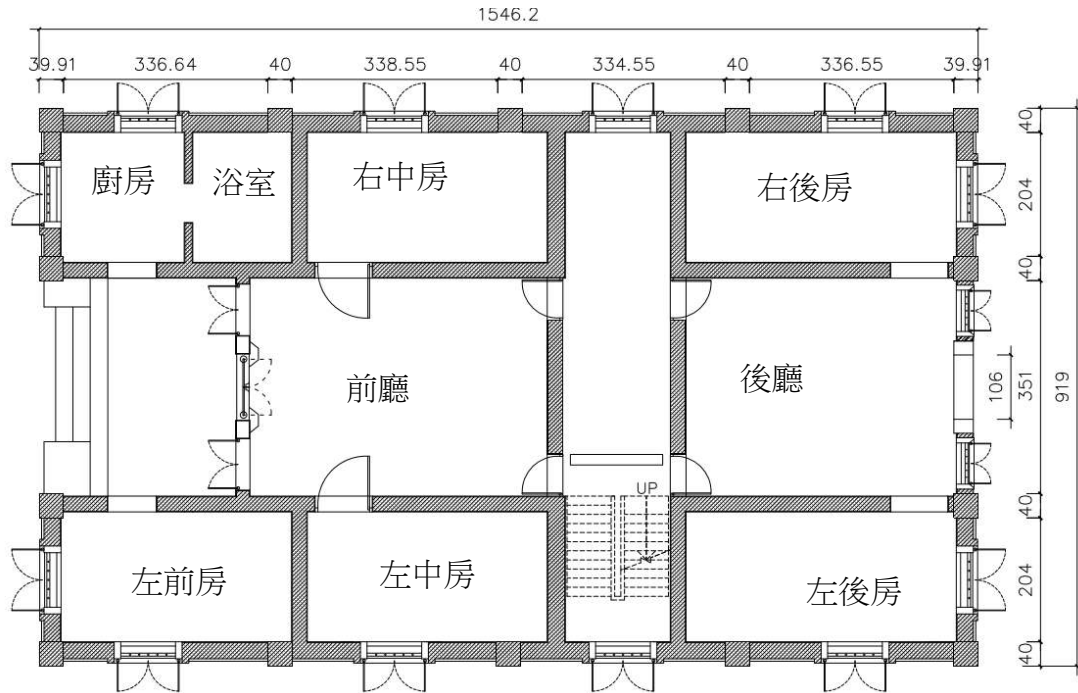
圖 3-2-2：一樓空間右前方局部更改隔間現況圖

室內空間格局同樣大致完整，只有在一樓前面右前房有廚房及浴室的改建，但不影響整體格局的辨識，且此增建行為屬常民生活歷程的正當發展結果。前院左邊靠近圍牆增設的兩間廁所亦是如此，不過右邊的鐵皮屋則對洋樓外貌的呈現有一定的遮蔽影響。洋樓內部多處空間樓板倒塌損毀。(圖 3-2-2)

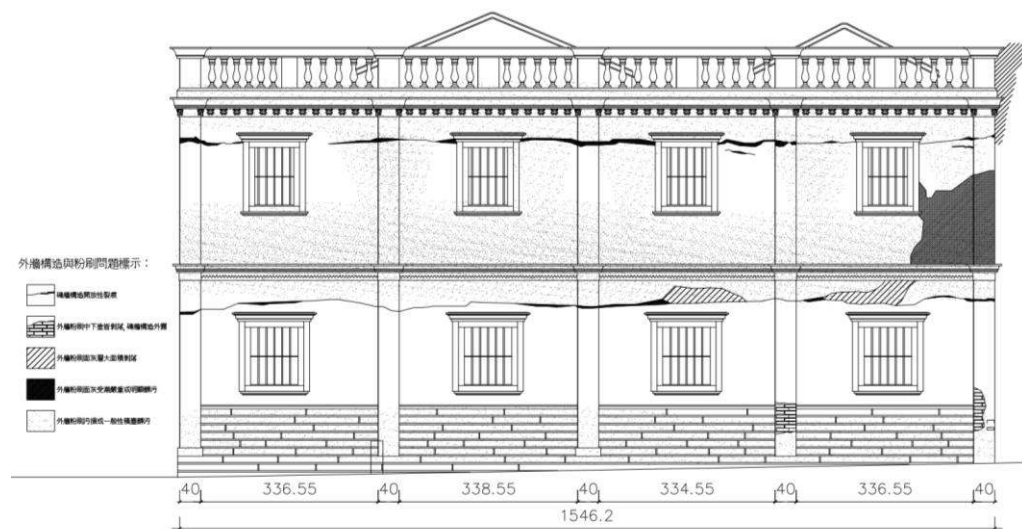
圖 3-3-1：洋樓現況左側立面圖

現場調查發現建築外牆的主要裂縫為水平裂縫，不同於一般地震所引起之斜向裂縫。(圖 3-3-1)。建築左側立面的二樓開窗位置接近窗楣出現水平裂縫，明顯幾乎貫穿整個牆面，(照片 3-3-9)，背向立面除了一樣的水平裂縫破壞之外，還有嚴重的植生，(照片 3-3-10)，右側立面也是有水平裂縫，上方欄杆掉落及植生侵害，甚至有嚴重的氣根損壞牆體。(照片 3-3-11、照片 3-3-12、圖 3-3-4)。

匠師施作的習慣，當地材料取得，而有不同的材料配比。現場調查發現，外牆出現水平裂痕是因為一、二樓窗戶以上有一環狀 RC 樑，內部鋼筋嚴重鏽蝕後，明顯膨脹後，造成混凝土樑崩裂，才會出現規矩的裂損痕跡。此外，洋樓的磚材與石材的填縫材料也多有劣化，同時造成面材的剝落。(照片 3-3-13~照片 3-3-15) 桁木下端牆面粉刷層剝落，牆體有明顯裂縫。(照片 3-3-16)

洋樓東側興建一棟五層樓的住宅，影響建築樣貌的呈現，西側的鄰棟建築外牆修建時，貼附的磚面無法與洋樓達協和性。建築本體目前已經出現相當嚴重的牆體構造損壞，上下樓層窗戶上方的環狀混凝土量體的嚴重中性化，加上內部鋼筋鏽蝕膨脹，造成樑體崩裂損壞。此外，近來又經幾次颱風的侵害，建築構造目前具有一定的危險性。就現階段的條件要透過修補，或者干預性較強的植入鋼構架支撐等等的結構補強策略，可能也沒有辦法確保其結構改良成效。在此建議透過適當的解體清理作業，將建築西側牆體局部解體至一樓窗楣再重新仿砌築，其餘建築部位則以修復或補強為較正確的修復方向。

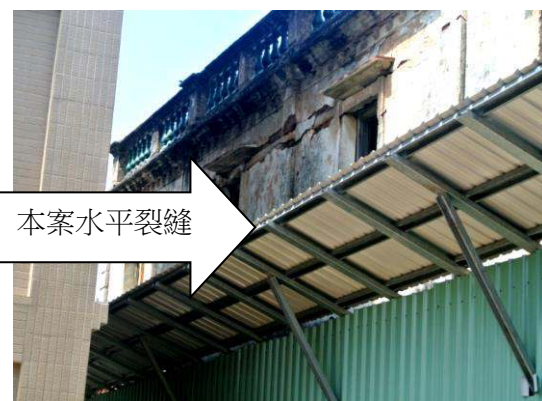
照片 3-3-9：左側二樓出現水平裂縫

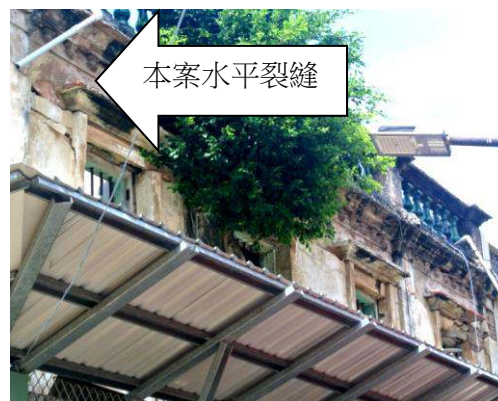
照片 3-3-10：二樓水平裂縫及植生

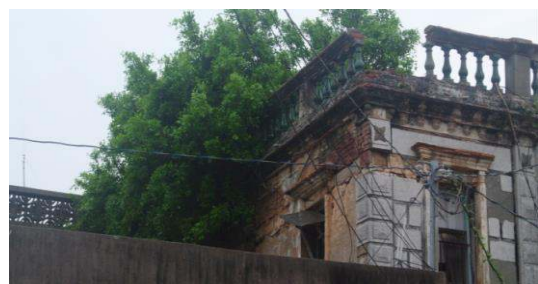
照片 3-3-11：右側屋頂附近水平裂縫  
明顯、上方欄杆掉落及植生

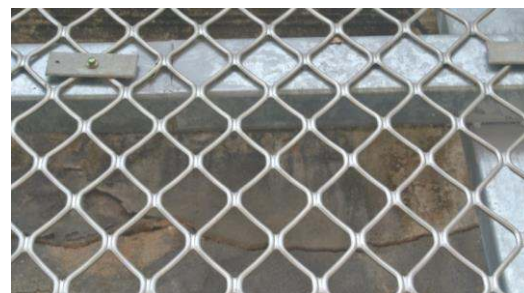
照片 3-3-12：一樓背面亦有水平裂縫

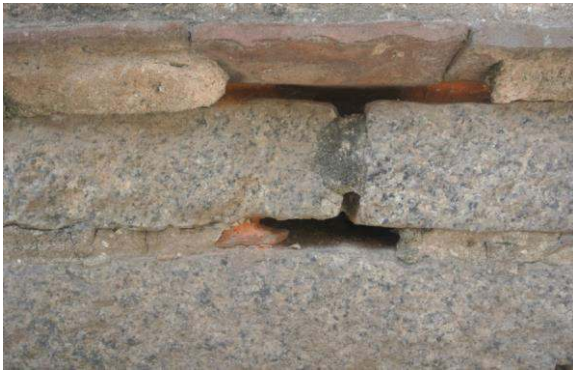
照片 3-3-13：一樓背面石材及磚材間灰縫材料劣化剝落

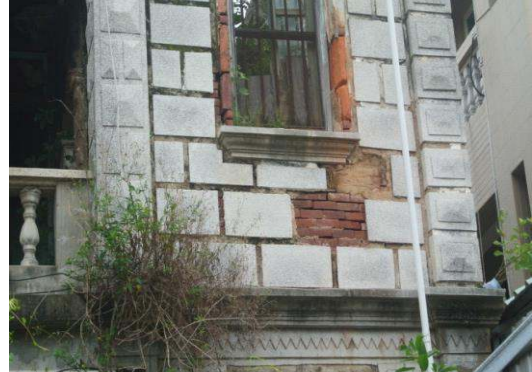
照片 3-3-14：正立面之面材剝落

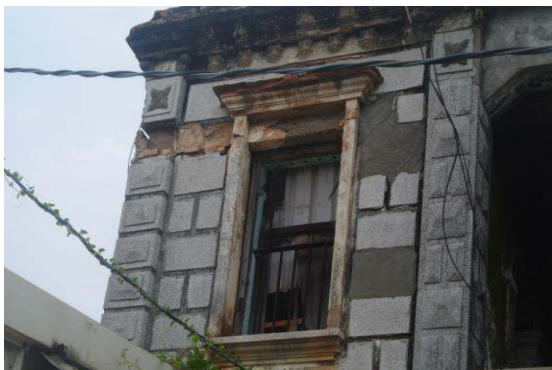
照片 3-3-15：正面右側面材剝落及修補、窗台上方有裂紋

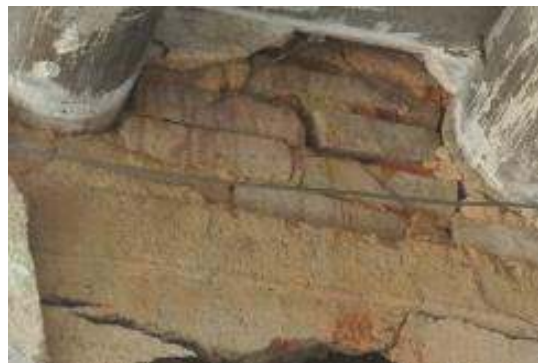
照片 3-3-16：桁木下粉刷層剝落，牆體有明顯裂縫照片

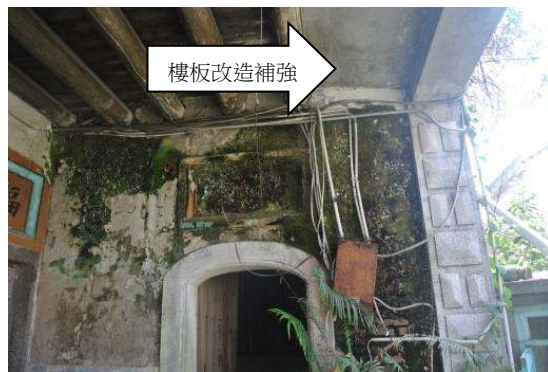
照片 3-3-17：混凝土樓板及樑的修補

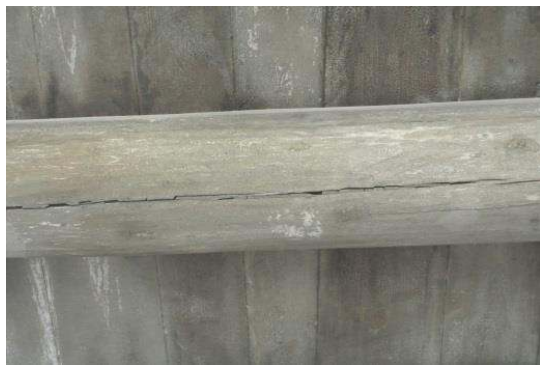
照片 3-3-18：桁木出現裂紋

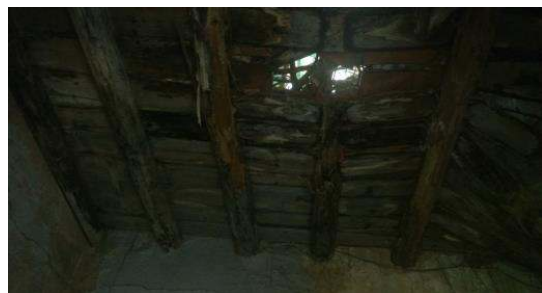
照片 3-3-19：右前房樓板塌陷、桁木斷裂、橡板破損及牆壁出現裂縫

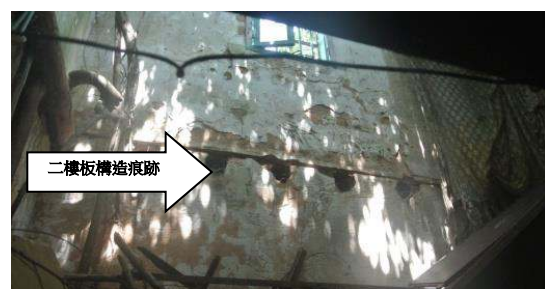
照片 3-3-20：右中房樓板幾乎完全塌落

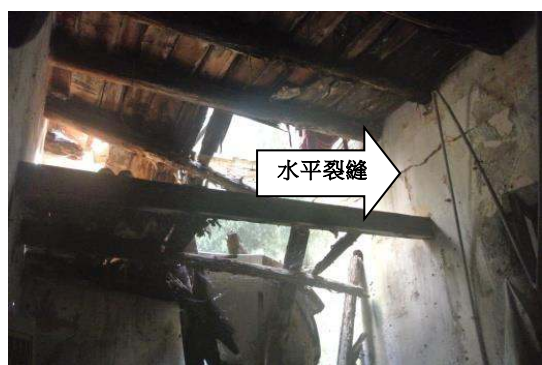
照片 3-3-21：左中房樓板部分塌落、桁木掉落及牆壁出現水平裂縫

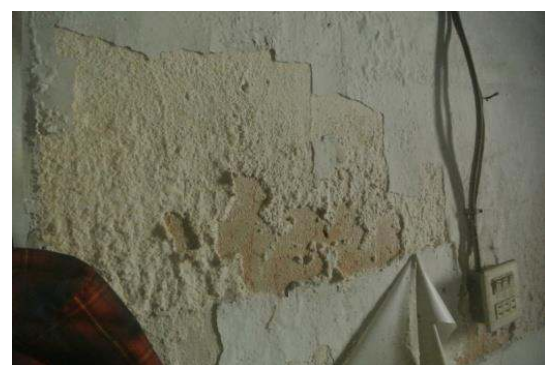
照片 3-3-22：前廳的牆壁白華及剝落

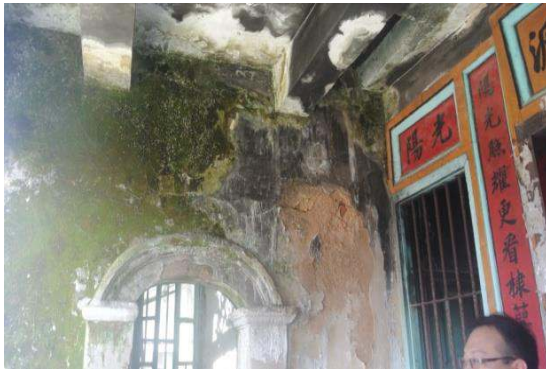
照片 3-3-27：二樓陽台上方樓板及樑體改 RC 構造，牆體有裂縫、剝落及斑駁

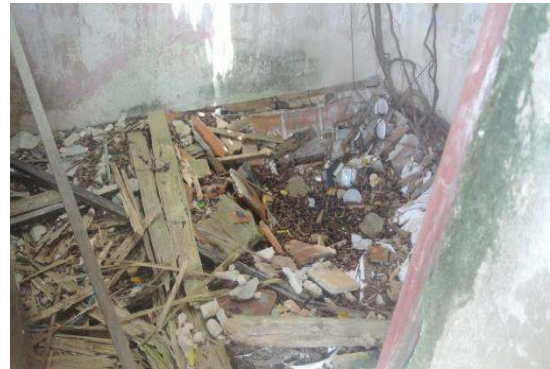
照片 3-3-28：右前房地坪塌陷

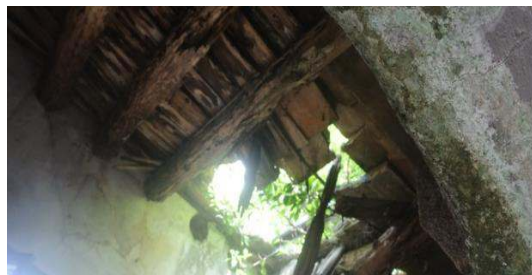
照片 3-3-29：右前房上方屋桁腐朽部分掉落及破損

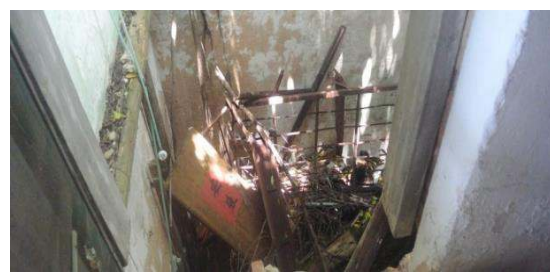
照片 3-3-30：右中房地坪完全塌落

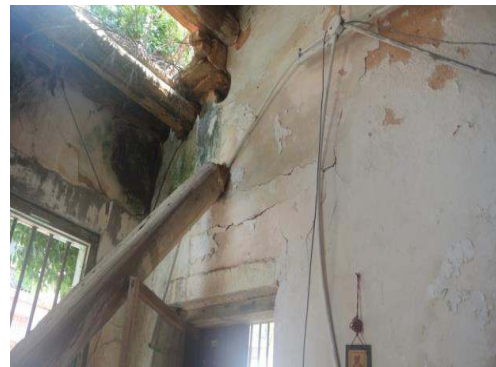
照片 3-3-36：後廳屋桁部分斷裂、屋頂部分塌落及牆壁裂縫

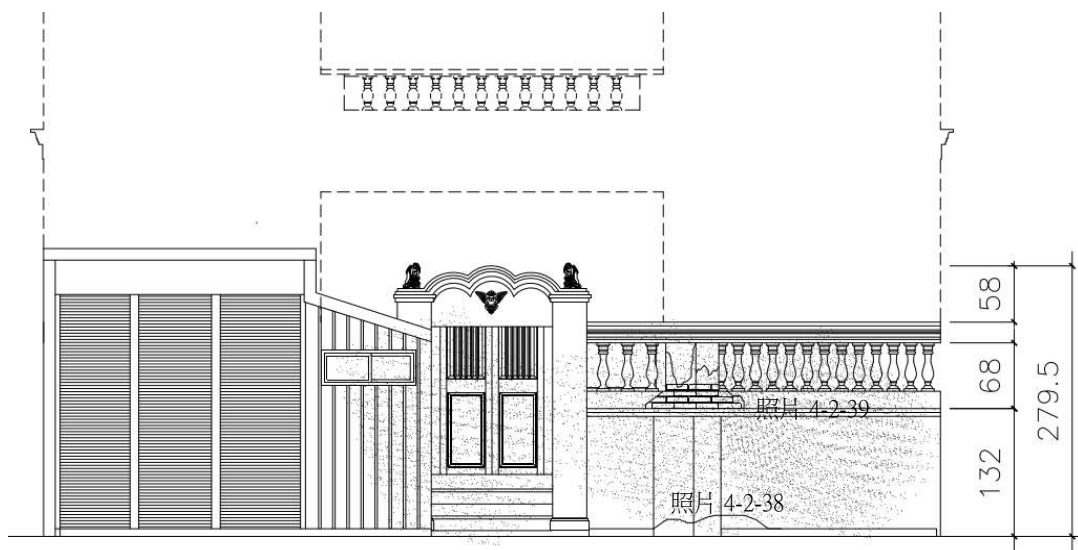
圖 3-3-5：牆規門樓現況立面圖

基地圍牆右側有加建鐵皮屋，(圖 3-3-5、照片 3-3-37)左側圍牆有水泥砂漿修補過痕跡。(照片 3-3-38)圍牆上有植物生長及裂縫問題，(照片 3-3-39)，樹根已深入圍牆形成裂縫。(照片 3-3-40)磚塊間磚縫填縫灰漿劣化剝落，圍牆內側粉刷層漿體剝落及磚塊間灰漿劣化剝落。(照片 3-3-41、照片 3-3-42)

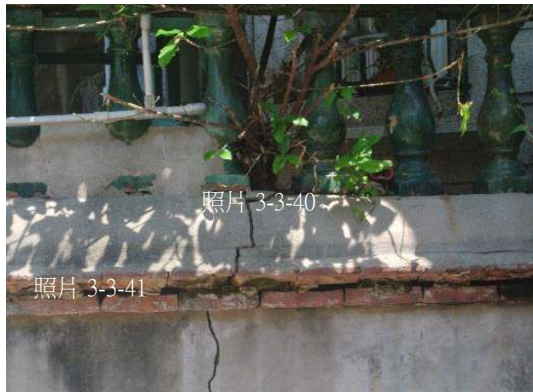
照片 3-3-39：圍牆上有雜樹及裂縫

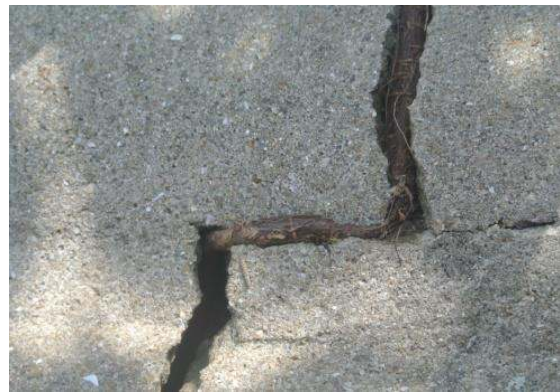
照片 3-3-40：樹根已深入圍牆形成裂縫

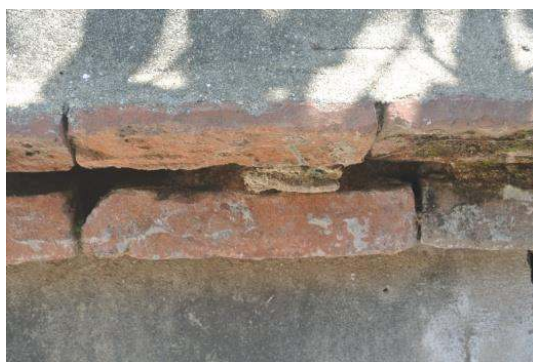
照片 3-3-41：磚縫灰漿劣化衰弱

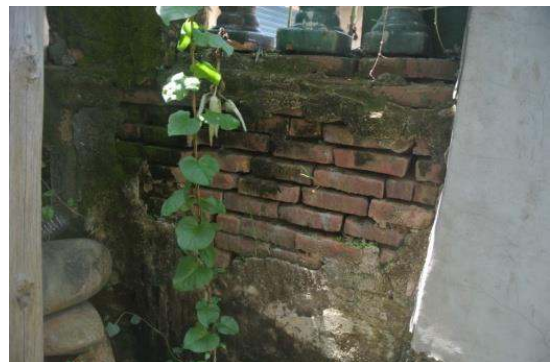
照片 3-3-42：圍牆內側粉刷層漿體剝落  
及磚塊間灰漿劣化剝落

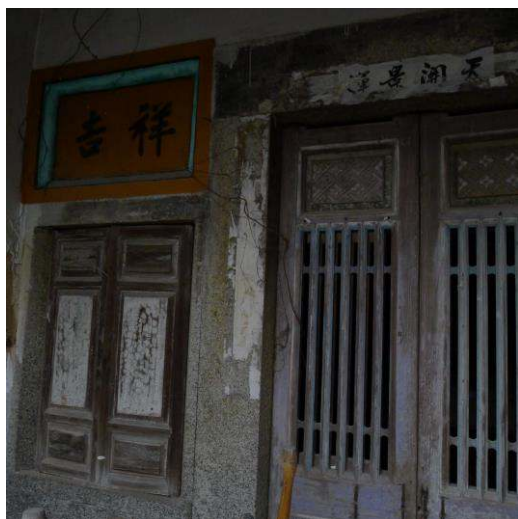
照片 3-4-1：D1 彩繪材料劣化

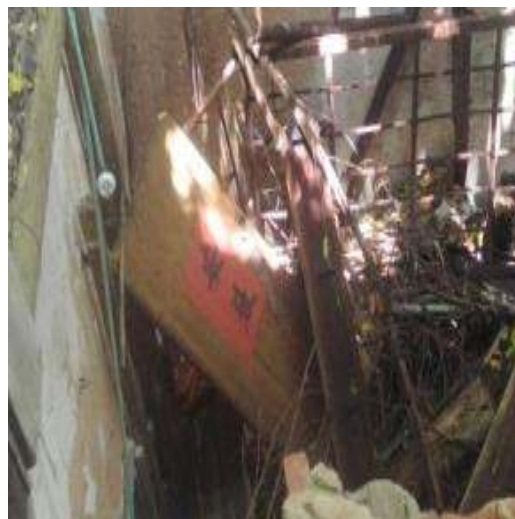
照片 3-4-2：D5 損壞後散落於現場

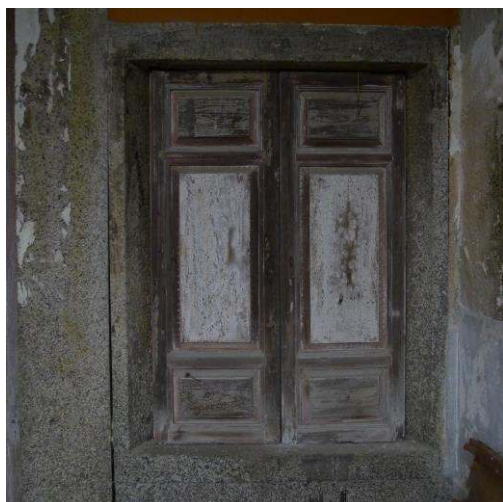
照片 3-4-3：W1 彩繪材料劣化

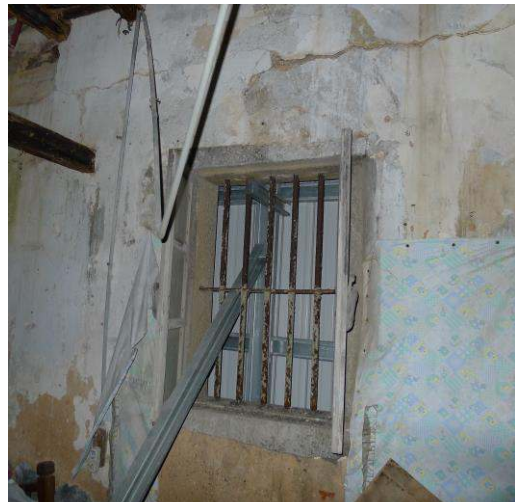
照片 3-4-4：W5 內外窗佚失

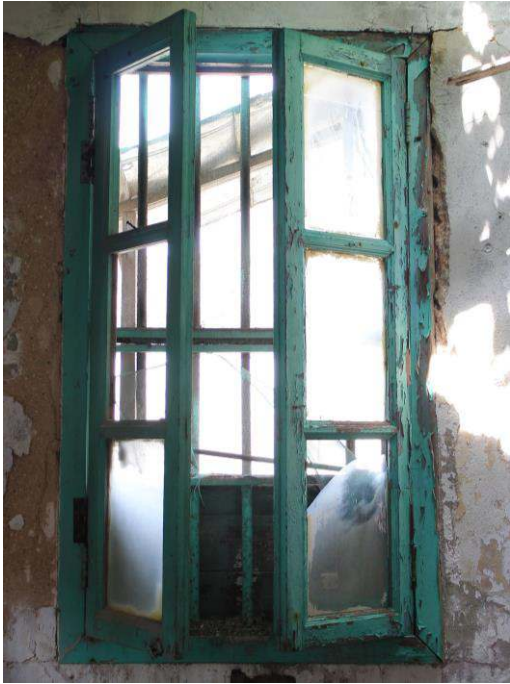
照片 3-4-7：W10 材料劣化

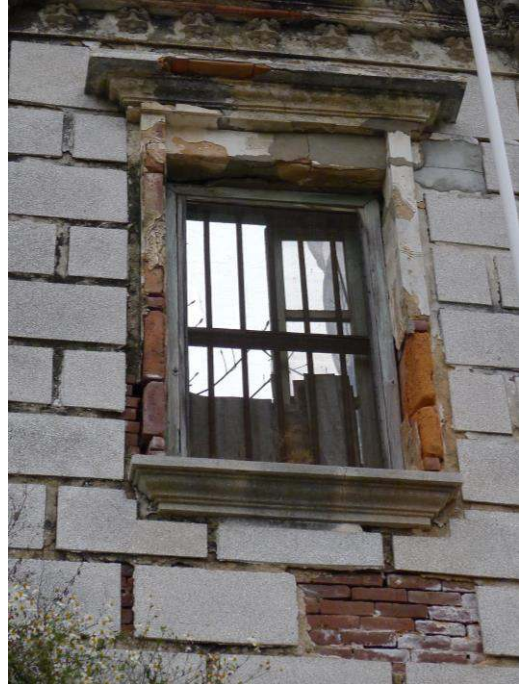
照片 3-4-8：W3 損壞後一部掉落現場
