# 金門縣定古蹟董允耀洋樓

## 修復及再利用計畫

成果報告書

執行單位：國立金門大學

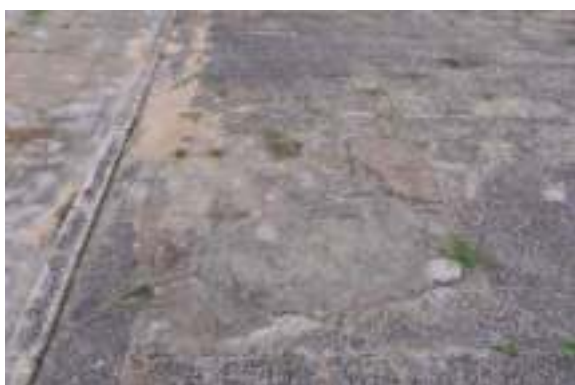
| 位置/編號 | 現況與損壞 | 照片 |
|---|---|---|
| 地坪 | <ol style="list-style-type: none"> <li>1. 前埕中央花崗石地坪多有損傷以水泥修補。</li> <li>2. 前埕左右次間水泥地坪亦有許多破裂損壞。</li> <li>3. 門樓後地坪開裂長雜草。</li> <li>4. 洋樓前棟左右地坪有開裂與風化損壞。</li> </ol> | 照片 4- 95 、<br>照片 4- 96 |

照片 4- 95 明間石作地坪破損以水泥修補

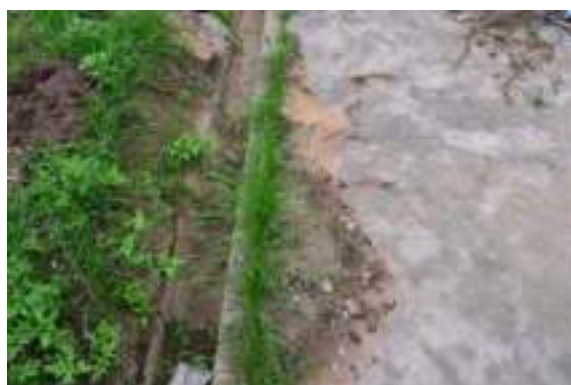
照片 4- 96 右次間地坪破損

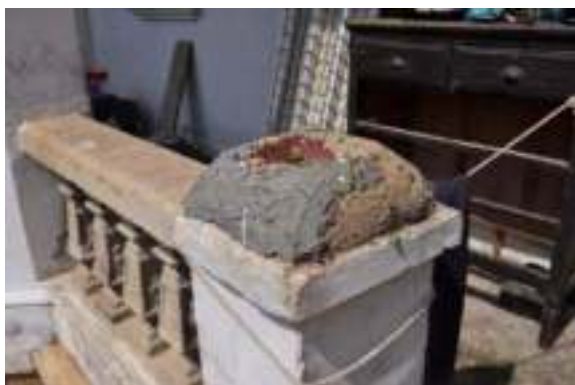
| 位置/編號 | 現況與損壞 | 照片 |
|---|---|---|
| 臺基與欄杆 | <ol style="list-style-type: none"> <li>1. 前廊臺基表面有局部的風化損壞。</li> <li>2. 明間入口臺階欄杆望柱柱頂損壞抹水泥。</li> <li>3. 花瓶欄杆多處斷裂或佚失，右拱圈處則以磚柱替代佚失花瓶欄杆。</li> <li>4. 左拱圈下方扶手欄杆斷裂、欄檻損壞。</li> <li>5. 花瓶欄杆四面均有泥塑主題不同，後期將欄杆部分塗藍漆。</li> <li>6. 臺基與欄杆扶手之花崗石構造狀況尚可。</li> <li>7. 多處欄檻破損以水泥塗抹或鑿洞破壞。</li> </ol> | 照片 4- 120<br>~照片 4- 124 |

照片 4- 120 一樓臺階上方欄杆望柱損壞水泥塗抹

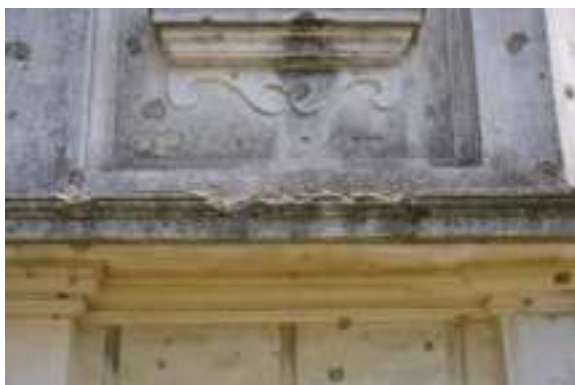
| 位置/編號 | 現況與損壞 | 照片 |
|---|---|---|
| 窗臺壁體與檐口 | <ol style="list-style-type: none"> <li>1. 右側窗臺下方壁體有損傷修補痕跡。</li> <li>2. 檐口部分有損傷修補。</li> <li>3. 二樓右側檐口挑檐樑有生鏽混凝土爆裂情形。</li> </ol> | 照片 4- 126 |

照片 4- 126 右拱圈上方檐口破損與修補

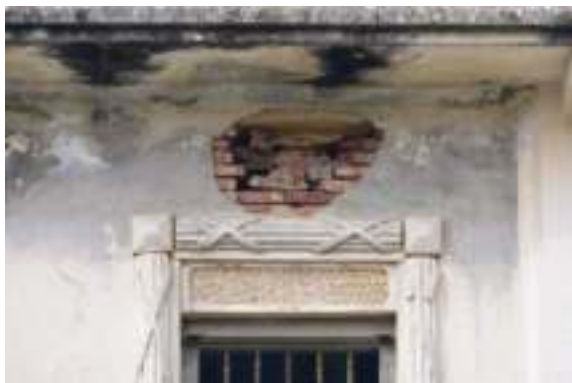
| 位置/編號 | 現況與損壞 | 照片 |
|---|---|---|
| 牆身立柱 | <ol style="list-style-type: none"> <li>1. 牆身為磚作，部分牆體因灰壁破損而紅磚外露。如左後房前窗窗楣上方壁體破損。</li> <li>2. 牆身灰壁多有污損，及風化現象。</li> <li>3. 後寮牆、左右牆牆基下方有鑿穿多處孔洞以排出屋頂破損之二樓房間積水。</li> <li>4. 後寮右後上方挑檐板鋼筋生鏽混凝土剝落。</li> <li>5. 後寮牆體有多處表面破損。</li> </ol> | 照片 4-147<br>～照片 4-151 |

照片 4-147 左側大規壁牆體破損露出紅磚構造

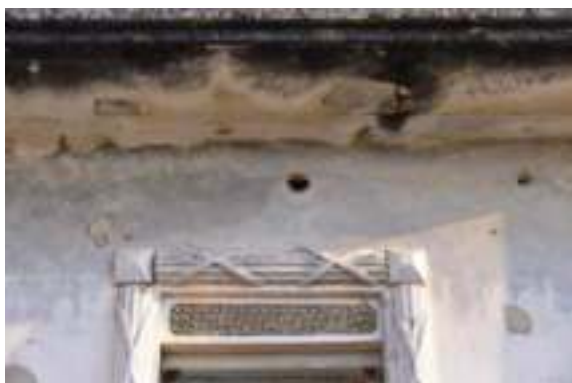
照片 4-149 二樓挑檐鋼筋生鏽破損

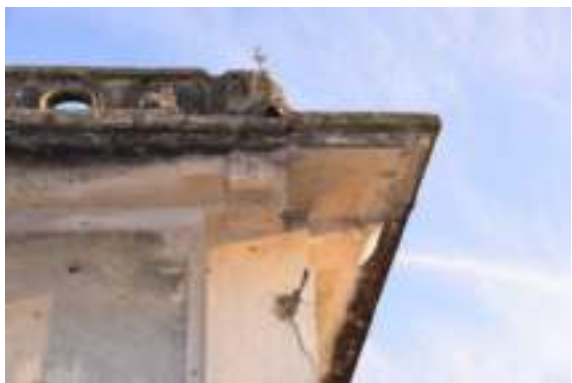
照片 4-151 右後邊柱柱頭有破裂損壞

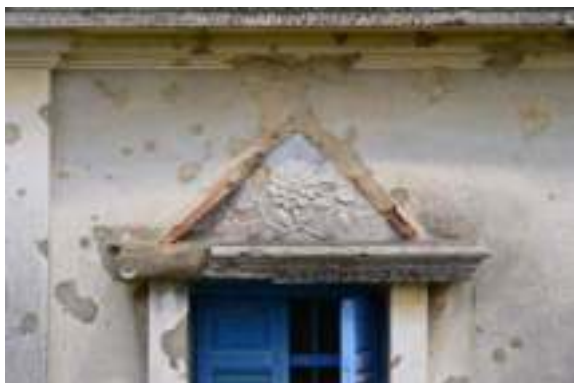
| 位置/編號 | 現況與損壞 | 照片 |
|---|---|---|
| 窗楣與窗戶、窗臺 | <ol style="list-style-type: none"> <li>1. 洋樓主棟窗戶損壞以右側一樓較為嚴重。</li> <li>2. 一樓右前房前窗窗臺下壁體破損。</li> <li>3. 一樓右前房後窗窗楣破損修補。</li> <li>4. 一樓右後房窗臺下方壁體破損修補。</li> <li>5. 一樓右後房後窗窗楣破損修補。</li> <li>6. 各窗戶之內外窗扇多數佚失，鐵窗生鏽。僅少數外部之百葉窗完整，內側窗扇則拆拆補補，多數未裝設。</li> </ol> | 照片 4-152<br>～照片 4-156 |

照片 4-153 一樓右前房後窗窗楣損壞

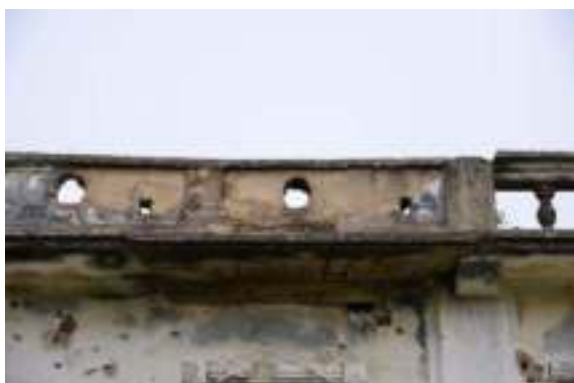
| 女兒牆 | <ol style="list-style-type: none"> <li>1. 右側女兒牆曾因砲宣彈毀損後修補過。</li> <li>2. 右後望柱柱頂破損。</li> </ol> | 照 片 4-159、照片 4-160 |

照片 4-159 右側女兒牆曾因砲宣彈毀損修補

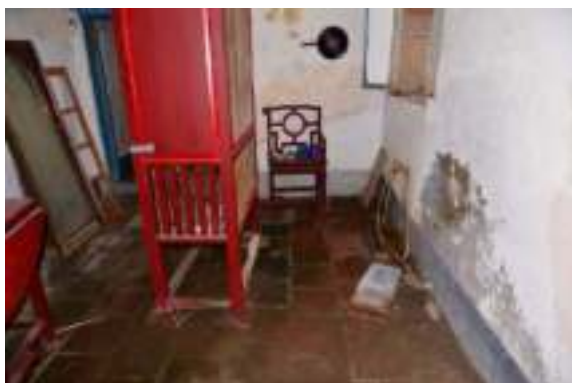
| 位置/編號 | 現況與損壞 | 照片 |
|---|---|---|
| 牆體與天花<br>樓板 | <ol style="list-style-type: none"> <li>1. 牆體均為磚作，牆面抹灰塗白漆，目前無嚴重損傷。</li> <li>2. 右後房右側因潮氣與積水影響，牆基有油漆與灰壁脫落，但無嚴重損壞。</li> <li>3. 各窗戶邊緣因受潮氣影響，局部表面損傷。</li> <li>4. 天花樓板與 RC 樑均屬良好，有局部油漆剝落，但無明顯構造損壞。</li> </ol> | |

照片 4-209 右後房地坪潮濕積水

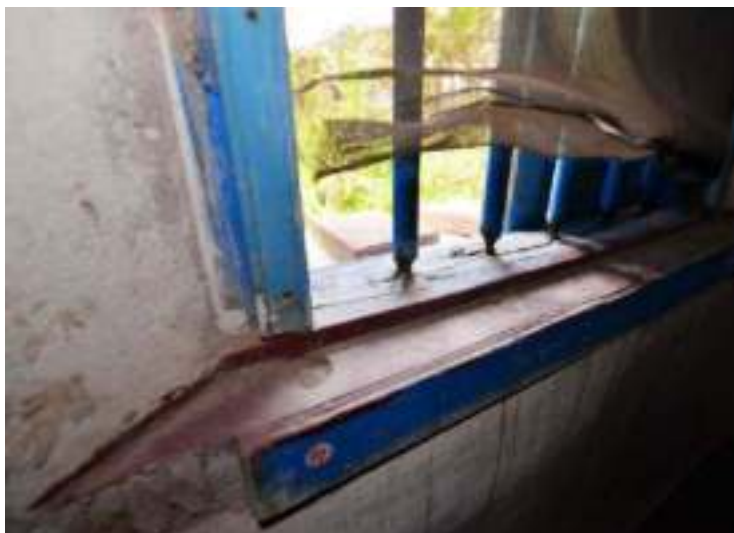
| 位置/編號 | 現況與損壞 | 照片 |
|---|---|---|
| 門窗 | <ol style="list-style-type: none"> <li>1. 房門之石作門框均屬良好，門扇僅有輕微損傷，大致良好。</li> <li>2. 各房間連通之門為木作門框，門扇尚可。</li> <li>3. 各房間之窗扇均有程度不一之損傷。外窗扇百葉窗多有損壞或佚失、百葉損傷等，內窗扇則佚失或拼湊其他窗扇而成，鐵窗則多有底部生鏽造成局部窗檻受損。</li> <li>4. 窗檻及窗臺多有損傷，窗檻下壁體則亦有局部損壞。</li> </ol> | 照片 4-211、照片 4-212 |

照片 4- 211 鐵窗生鏽造成窗框局部破壞

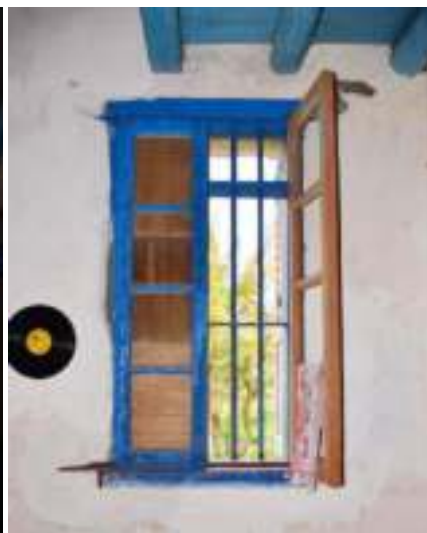
照片 4- 212 窗扇後期修改或替代使用

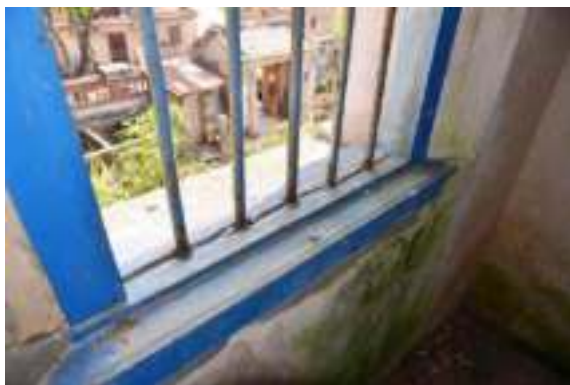
照片 4-273 左前房窗檻破損鐵窗生鏽

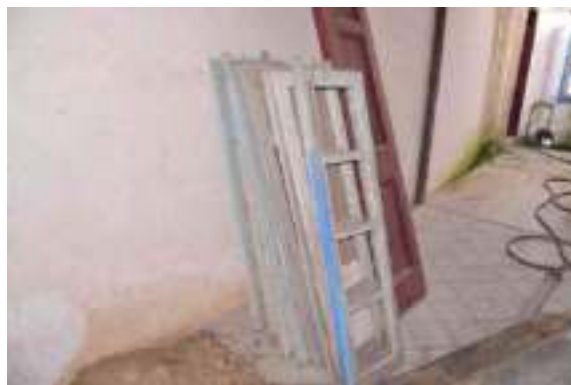
照片 4-274 二樓左房窗扇佚失集中放置

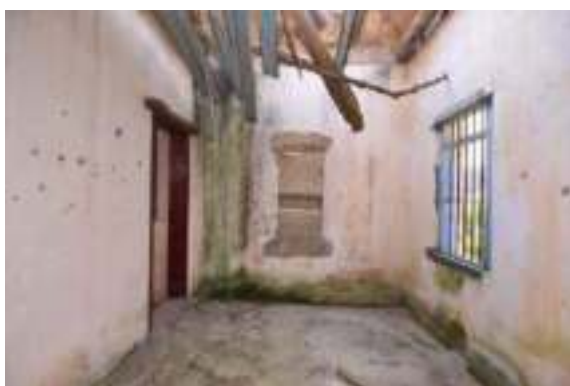
- （1）二樓右前房與右後房構成狀況與左房相同。
- （2）前後二房間原有之木門後期封閉未使用，而形成兩的獨立的房間（照片 4-279）。
- （3）右前房與右後房各窗扇均佚失，下雨時雨水滲入影響壁體與窗戶，而有窗框與壁體之損傷（照片 4-276）。
- （4）地坪受滲水與積水影響，右前房地坪嚴重青苔污漬，但構造尚無嚴重損壞。
- （5）右前房屋頂崩塌連帶原本之樓板屋架天花板崩塌，半樓部分毀損，倒塌的樑仔在拉扯下將隔間承重牆端破壞（照片 4-275、照片 4-277）。

照片 4-275 右前房現況

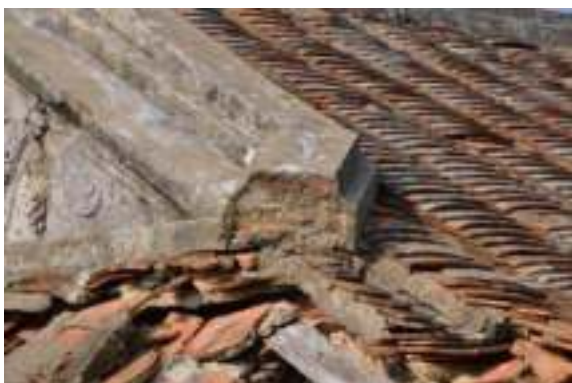
照片 4- 322 崩塌斷裂之垂脊與屋瓦

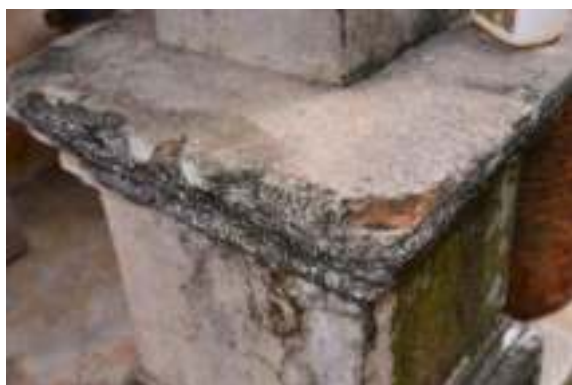
照片 4-394 前廊柱基磚作拖盤損傷

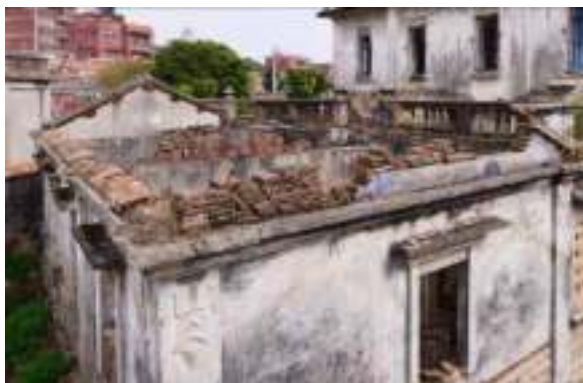
照片 4-402 後棟屋頂與山牆崩塌現況

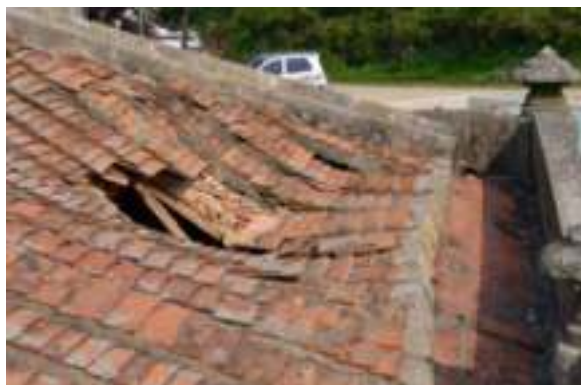
照片 4- 533 屋頂因木構件朽壞而破壞

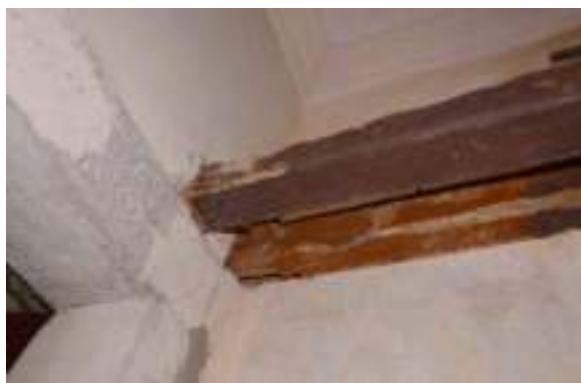
照片 4- 535 白蟻柱蝕

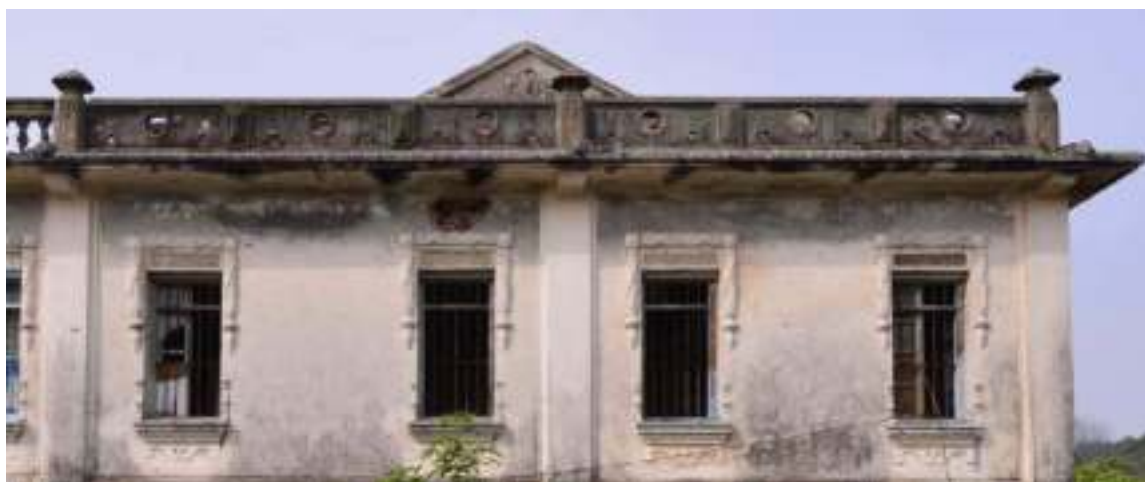
本建築物在雨庇、柱以及裝飾欄杆之鋼筋混凝土構件有多處劣化情形，部分嚴重者混凝土外部粉刷層崩落，內部鋼筋部分已鏽蝕。對於鋼筋混凝土而言，外部粉刷層主要係隔絕水氣進入混凝土內部，並提供一鹼性環境，保護鋼筋不要生鏽。當混凝土受到外力作用時，表面粉刷層容易產生裂隙，水氣易由此裂縫滲入混凝土內部。若混凝土因環境因素而中性化後，其無法提供內部鋼筋防止生鏽之環境，因此侵入之水氣容易造成鋼筋生鏽膨脹而推擠保護層之混凝土，造成混凝土產生沿鋼筋方向之水平裂縫甚而脫落。對於本棟洋樓建築而言，造成鋼筋混凝土構件鋼筋鏽蝕嚴重之原因主要有幾部分，其一為本洋樓建造完工已逾 80 餘年，除多年來受到大大小小不同外力作用，粉刷層已有破壞難防水氣進入之外，特別是本棟鋼筋混凝土柱、雨庇均有顯著之青苔，顯示構件表面附含相當水氣。其二金門為一島嶼，空氣中含較高之鹽分與氯離子，更容易造成混凝土中性化而無法保護鋼筋避免生鏽外，氯離子也會加劇鋼筋生鏽之速度。

照片 4- 537 混凝土表面青苔造成劣化

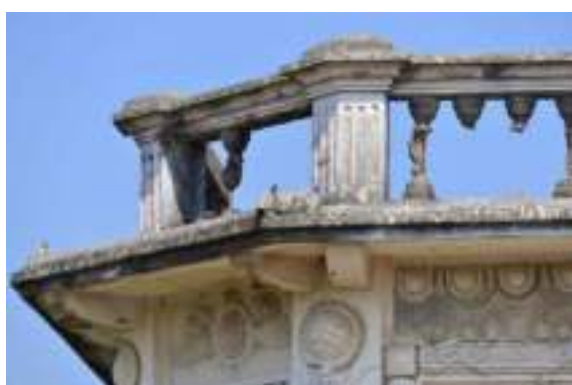
照片 4- 538 欄杆鋼筋混凝土劣化情形

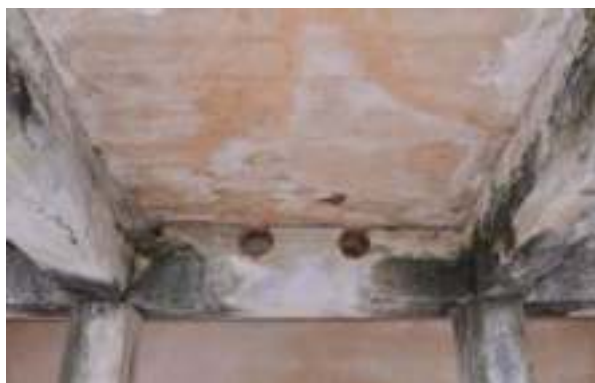
照片 4- 541 混凝土表面青苔造成劣化與鋼筋生鏽

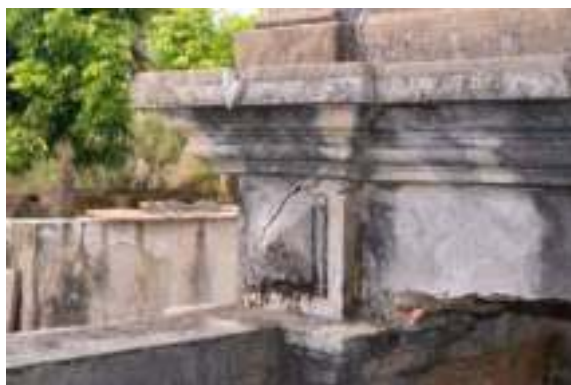
本建築物後落前廊的邊柱頂部以及與明間過廊交接處 RC 樑有兩處斜向裂縫，造成此斜向裂縫之原因主要為剪應力造成。對於混凝土樑而言，當其受到垂直載重或水平載重時，樑構件端部與柱樑節點處為構件受剪應力相對較大之區域，當剪應力大於混凝土之抗剪強度會產生斜向剪力裂縫。對於本棟建築而言，由於混凝土在多年使用下應已中性化，造成混凝土強度降低，應也是造成現況剪力破壞之原因之一。另一方面，對於結構系統而言，後落前廊之鋼筋混凝土作用除邊柱外，中央兩處鋼筋混凝土柱乃與過廊相接，屬於平面軸向之變換點，其受外力易造成應力集中，應也是僅有此處破壞之原因。

照片 4- 544 柱樑節點之剪力破壞

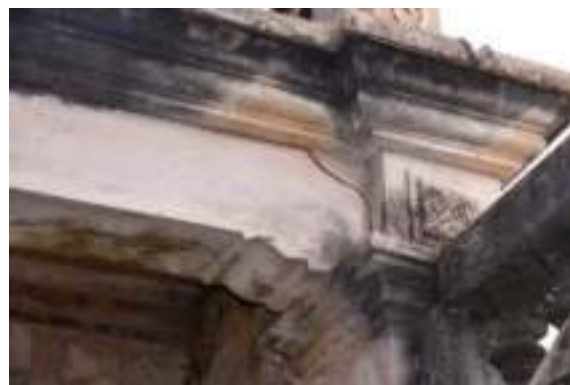
照片 4- 545 樑端剪力破壞

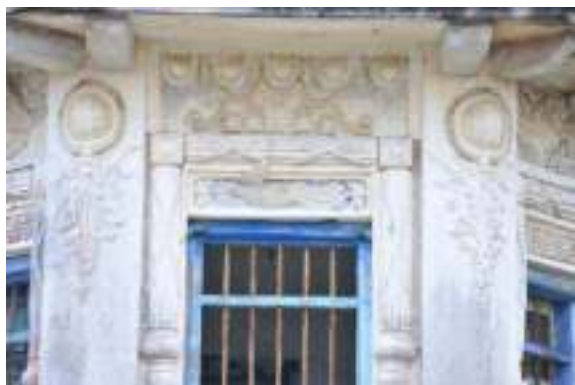
本建築物在前落二樓鋼筋混凝土柱子之上緣多處發現水平裂縫，造成此破壞之原因主要為柱子受到水平外力作用，由於本身屬於細長構件，會在柱頭與柱底受到顯著之彎矩作用。當柱子受到彎矩作用時，即容易於柱頭與柱底產生水平裂縫，此時須依靠鋼筋發揮提供抵抗彎矩作用之強度。因此對於此處破壞，除須修復裂縫外，鋼筋鏽蝕之現況亦須於修復時進一步檢測。

照片 4- 546 柱子頂部水平裂縫

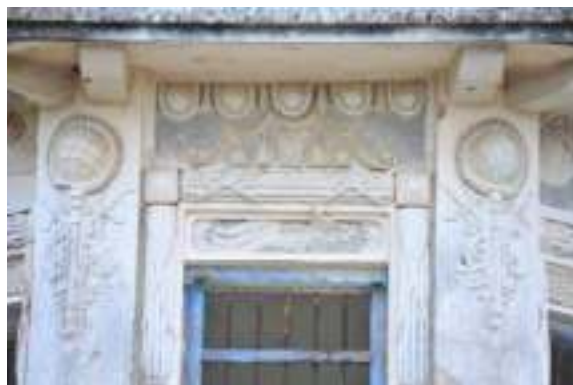
照片 4- 547 柱子頂部水平裂縫

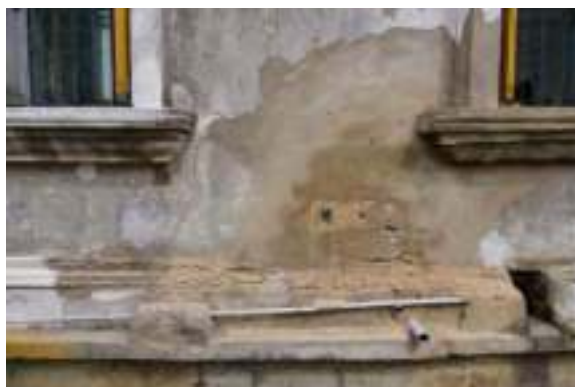
本建築部分區域磚牆表面粉刷劣化、受潮或者是牆體破壞等問題。對於磚牆而言，表面粉刷主要在保護磚牆不受雨水等外在環境侵蝕。當牆體粉刷產生破壞而剝落時，牆面容易受到水氣侵蝕，而產生牆面白華、磚面風化、砌縫材料流失等劣化現象，並造成砌縫與紅磚斷面積與強度減少，影響牆體之結構強度。另一方面，本建築多有斗砌牆面，對於斗砌牆體之劣化與潮氣防治更須注意。當斗砌牆體之砌縫劣化，除造成水氣滲入牆體，亦或潮氣過高而侵入內部，皆會造成土塊磚含水率高而軟化。此外斗砌磚之砌縫深度原即較淺，砌縫風化後斷面積損失比例大，對結構承載力影響更為顯著。

照片 4- 548 牆體表面修補痕跡

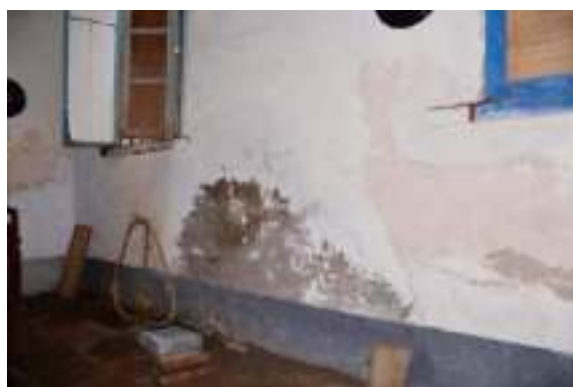
照片 4- 549 地坪積水，牆體因潮氣劣化

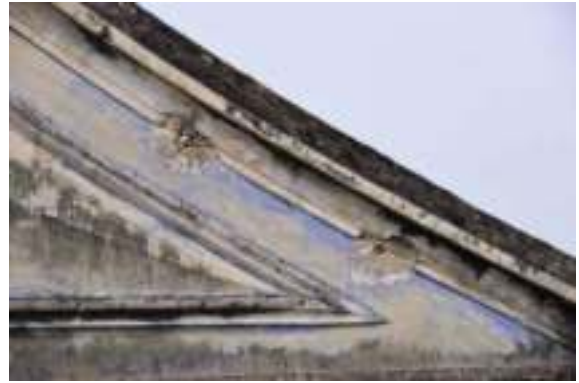
照片 4- 551 牆體外部於屋樑固定處之斜裂縫
