## 「104 年鄭由整洋樓調查研究」

### 結案成果報告書

委託單位：金門縣文化局  
執行單位：國立金門大學建築學系  
中華民國 104 年 12 月

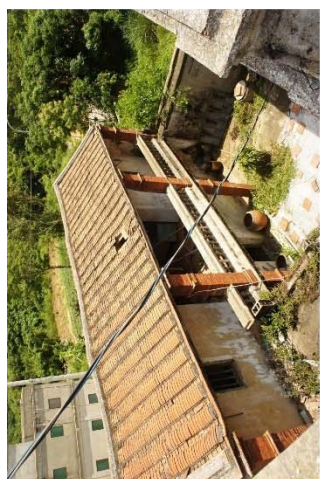
前迴向洋樓二樓正立面，屋頂破損

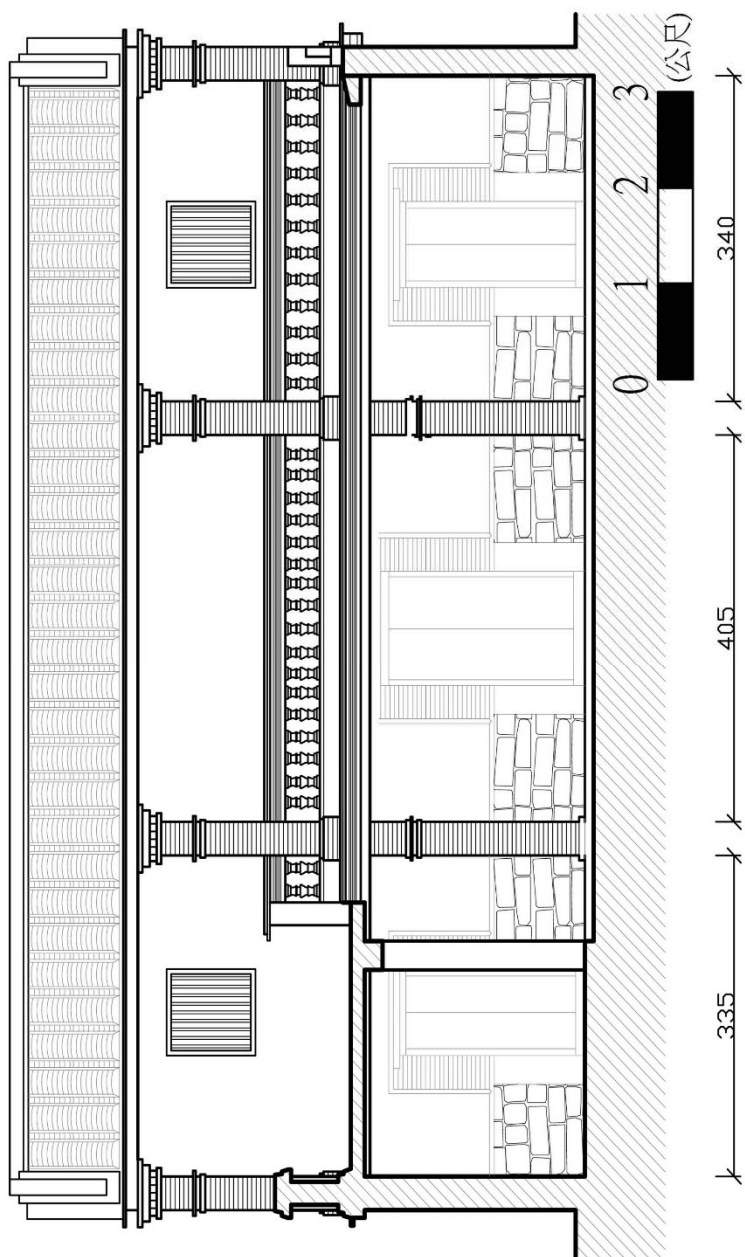
前迴向洋樓明間正立面，正門佚失

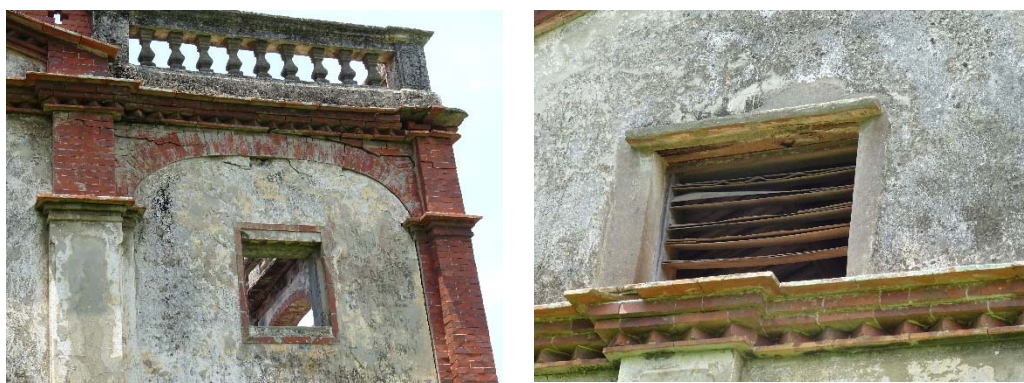
圖 40 主棟右側立面二樓前廊及山牆氣窗壁面以水泥塗抹，再飾以油漆粉刷

依照現況測繪紀錄分析鄭由整洋樓之壁體構造變遷歷程，其創建時期之壁體構造作法，以洋磚清水組砌為主體，部分立面再飾以白灰粉刷材料。至後期之修繕，部分破損牆面以水泥塗抹，再飾以油漆粉刷。

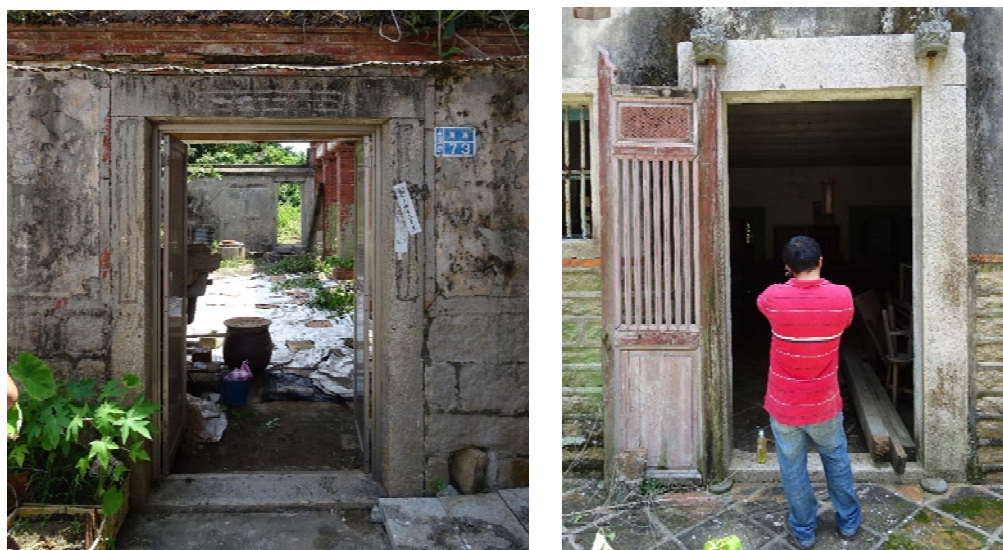
圖 41 全區主入口及主棟洋樓一樓門口用花崗條石構成開口及平砌牆基

此外，在全區主入口及主棟洋樓正立面一樓門口，則有使用花崗條石構成開口及平砌牆基的作法，目前除了局部後期加飾水泥砂漿而形成不同歷史材料交錯存在的狀況，此部份基本保存狀況良好。

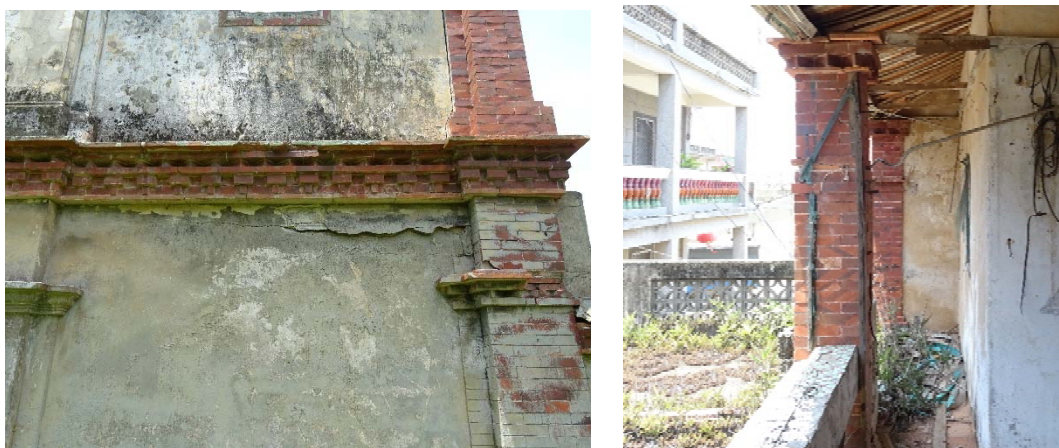
圖 42 主棟一樓前廊及前迴向二樓磚柱移外及牆面龜裂

至於鄭由整洋樓牆面之損壞現況，整體而言，無論是主棟五腳基洋樓與前迴向洋樓之牆壁，由於局部結構性木構件的佚失，以及屋頂屋面的破損漏雨等兩項主要保存負面因素，使得受其影響部位，均存在有外表變形歪斜與材料構造龜裂之狀況。如主棟洋樓邊角磚柱呈現向外傾斜現象，前迴向二樓磚柱，因屋頂捧簷損壞，造成整排柱體向外傾斜約 8 公分。如此程度的損壞，不僅已危及歷史建築的保存，更具有隨時發生建築災害及公共危險的隱憂，實應嚴肅面對此一問題。至未來修繕工作階段，若磚柱變形移外尚未繼續擴大，可先以扶正柱體為優先，再進行牆體整修或重砌。

脂補強填縫；立面大型歪斜以致有安全顧慮、部分之龜裂應扶正，敲除受應力破裂歪斜部分，可考慮牆內以鋼構件作補強，並配比出色澤相似的蠣殼灰敷換。
