金門縣政府 函

主旨：檢送本府工程施工查核小組114年11月13日查核貴處「金門縣金城鎮第三期區段徵收工程」之查核紀錄乙份，請依所列缺失（含建議）事項於114年12月12日前就查核結果之改善情形報府（一式2份），請查照。

金門縣政府工程施工查核小組複查紀錄(預先通知)

二、工程名稱：金門縣金城鎮第三期區段徵收工程

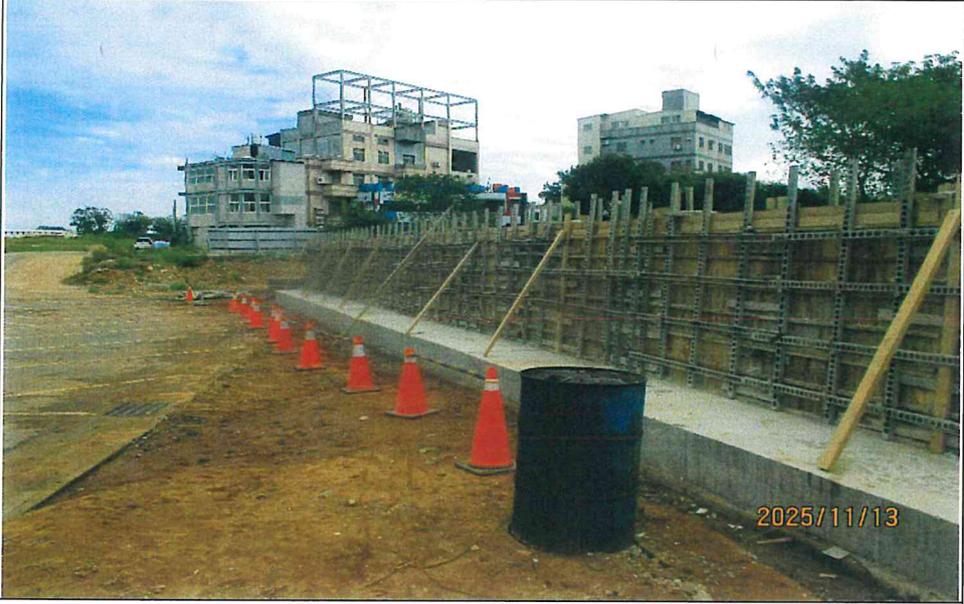
工程名稱：金門縣金城鎮第三期區段徵收工程	缺失事項：新設擋土牆周邊夜間警示措施不足。

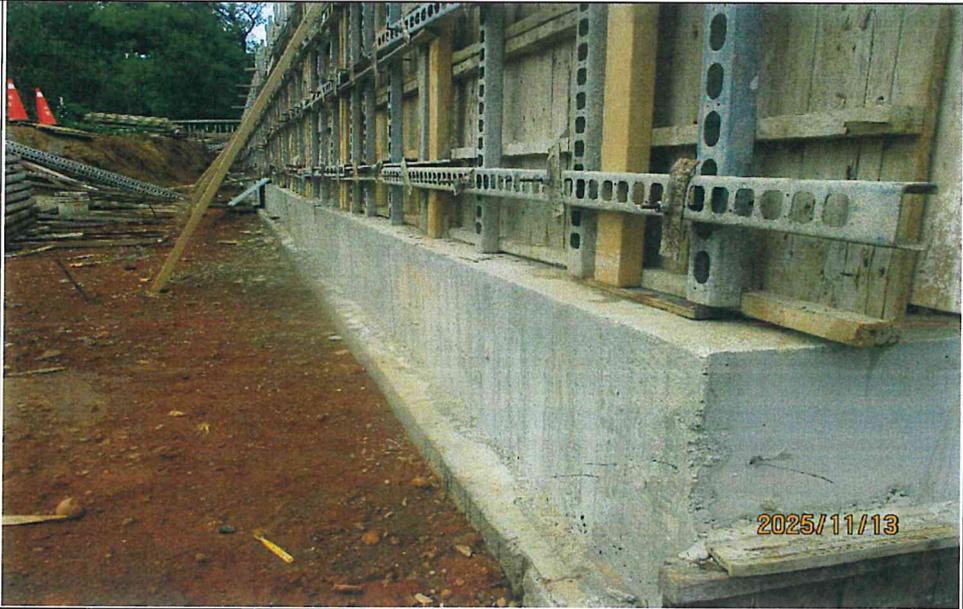
工程名稱：金門縣金城鎮第三期區段徵收工程	缺失事項：新設擋土牆基座混凝土完成面鐵件未剪除。

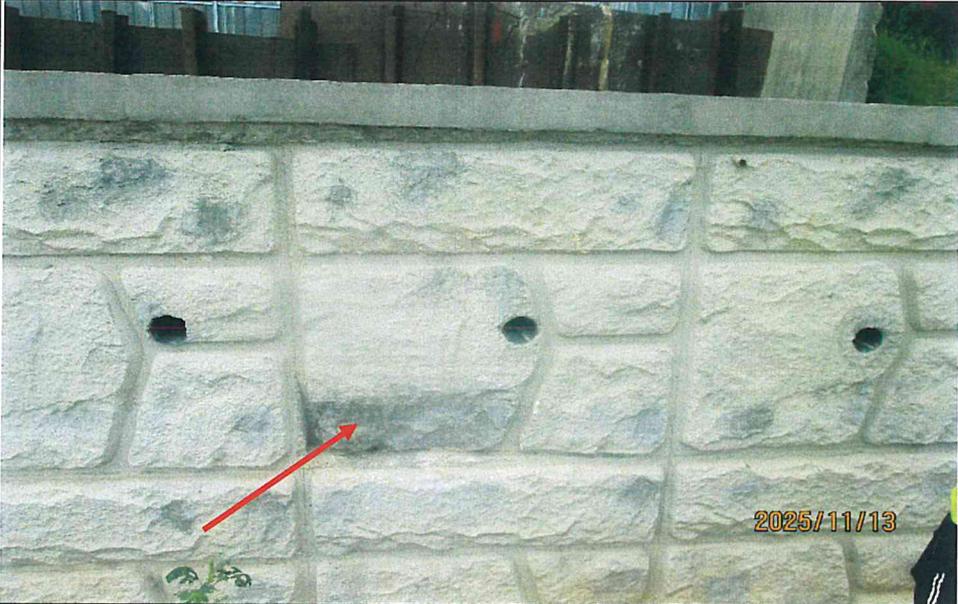
工程名稱：金門縣金城鎮第三期區段徵收工程	缺失事項：新設造型擋土牆完成面 施作不佳。

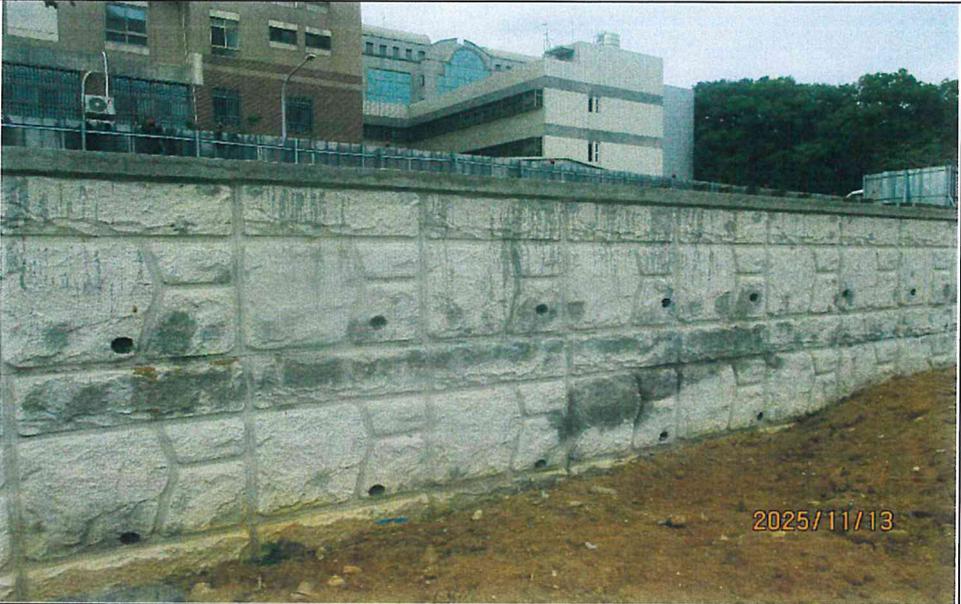
<p>工程名稱：金門縣金城鎮第三期區段徵收工程</p>	<p>缺失事項：新設造型擋土牆完成面污漬未清。</p>

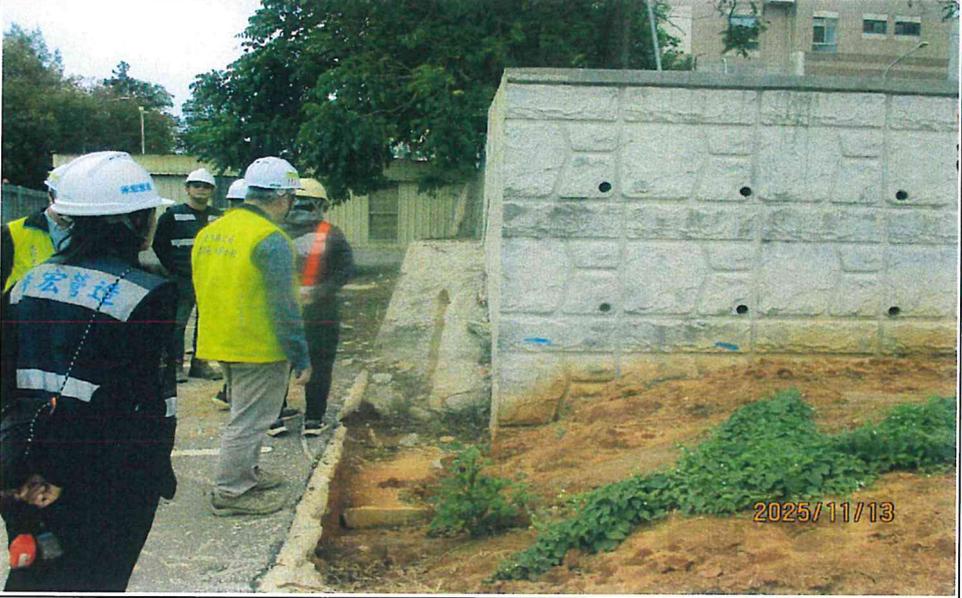
工程名稱：金門縣金城鎮第三期區段徵收工程	缺失事項：新設造型擋土牆翼牆收邊不佳。

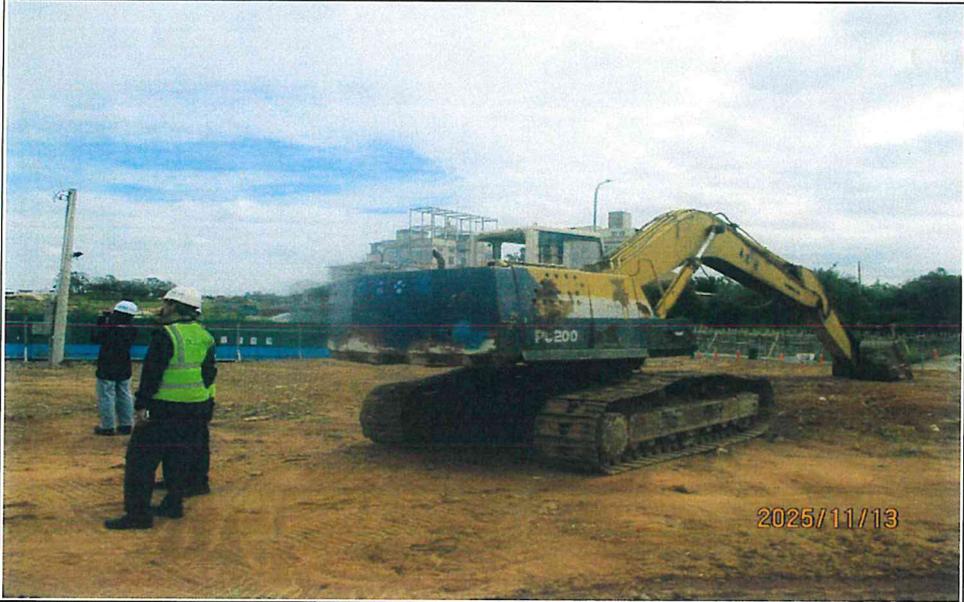
工程名稱：金門縣金城鎮第三期區段徵收工程	缺失事項：施工機具未設置蜂鳴器及警示燈。
