金門縣環島北路一段
行道樹非破壞性檢測報告

委託機關：金門縣林務所

執行機關：行政院農業委員會林業試驗所

日期：109 年 12 月

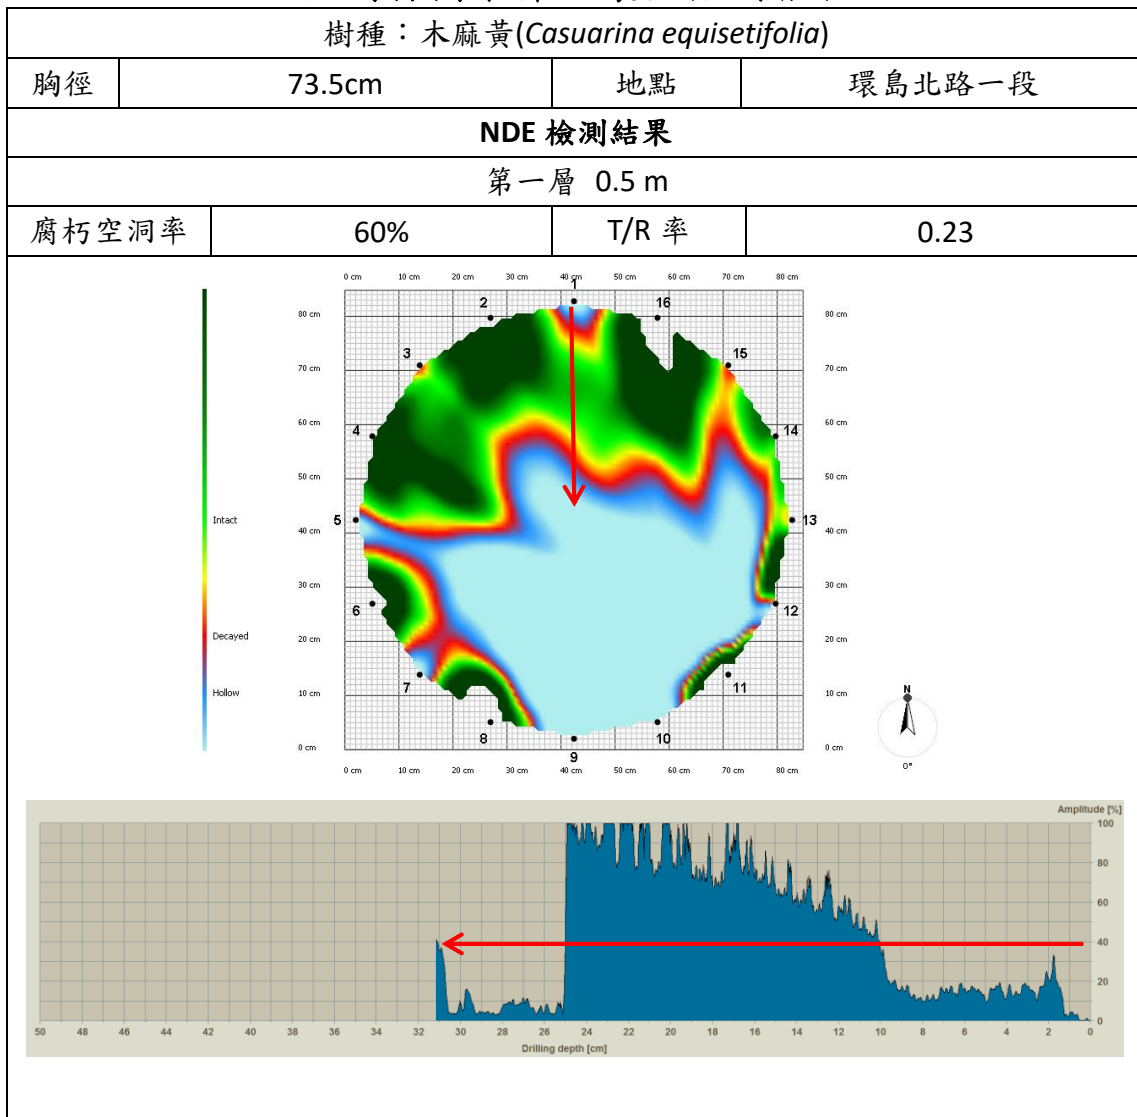
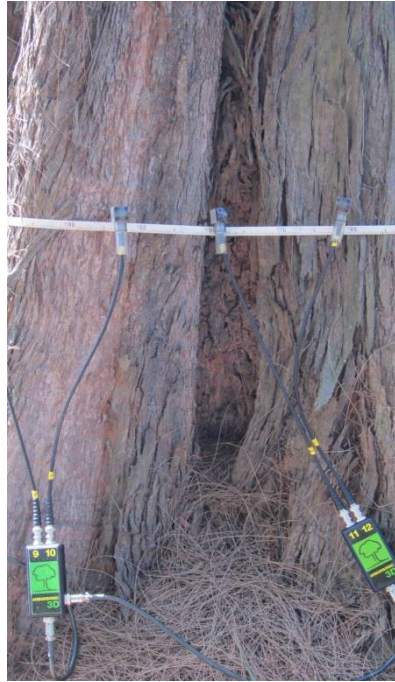
編號：環島北路一段 05-0152

東北側幹上樹瘤，基部樹皮受損，小開裂，劣化，南側樹高 0-1.5 m 處無樹皮，已腐朽，建議伐除。

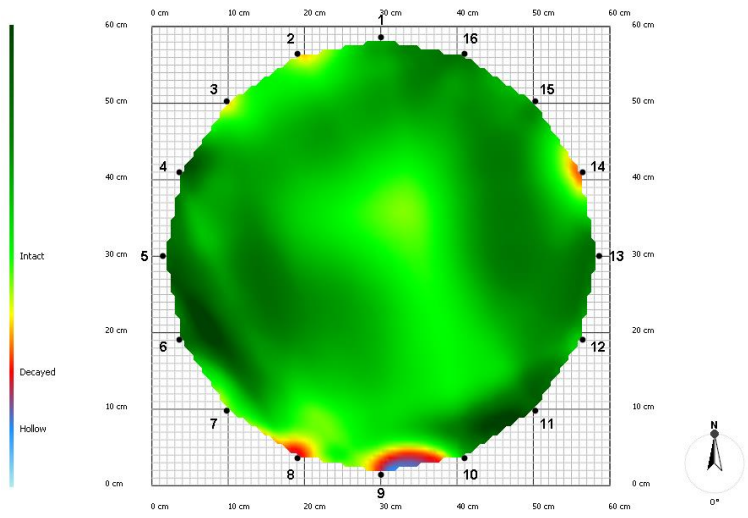
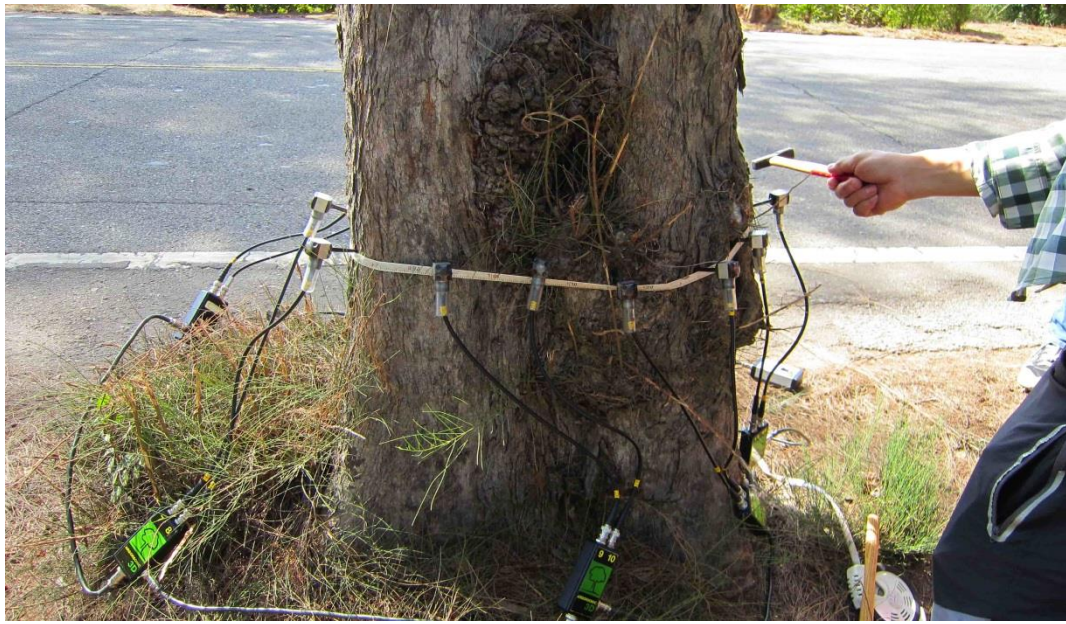
編號：環島北路一段 05-0154

胸徑	52.5cm	地點	環島北路一段
NDE 檢測結果			
第一層 0.5 m			
腐朽空洞率	2%	T/R 率	0.87

綜合建議			
南側樹高 1 m 處有小孔洞，有子實體，內部材質不均勻，心材疑似劣化，持續擴大後可能因中空腐朽發生倒伏。

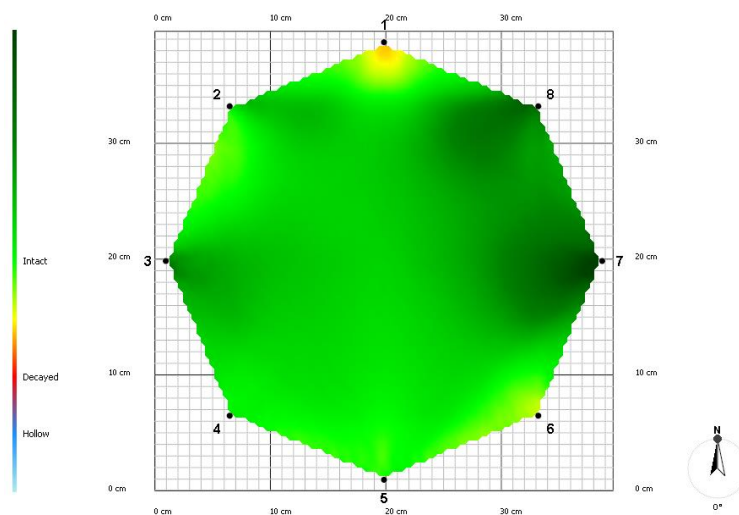
編號：環島北路一段 05-0156

胸徑	43cm	地點	環島北路一段
NDE 檢測結果			
第一層 0.5 m			
腐朽空洞率	0%	T/R 率	0.94

樹牌遺失，有編號黃漆 71，基部有子實體，顯示根部已有劣化及枯死，未來可能發生倒伏。

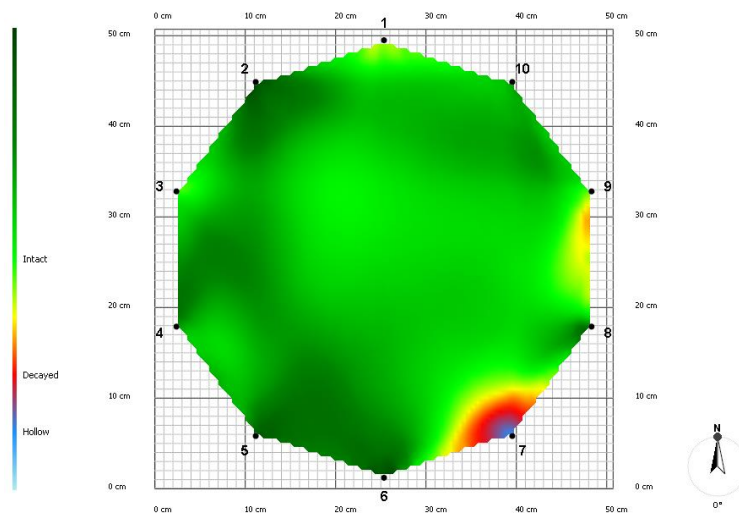
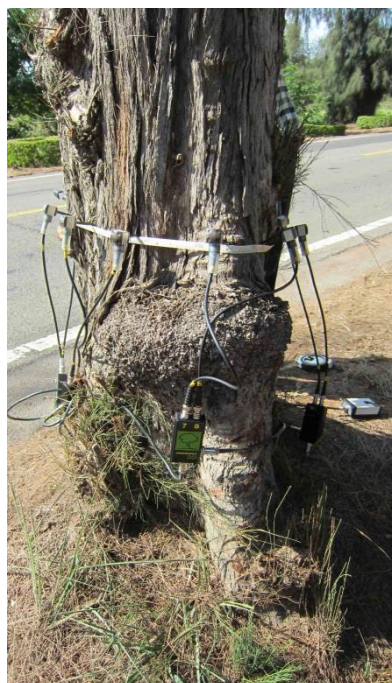
編號：環島北路一段 05-0157

胸徑	48.5cm	地點	環島北路一段
NDE 檢測結果			
第一層 0.6 m			
腐朽空洞率	3%	T/R 率	0.84

全株多處瘤狀突起，有子實體，潛在風險包括枯死、抗風力不足自腐朽處斷裂。

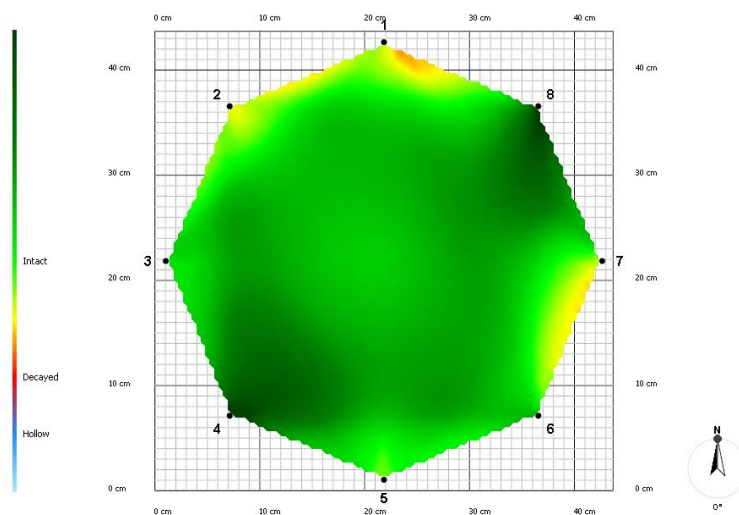
編號：環島北路一段 05-0158

胸徑	38.5cm	地點	環島北路一段
NDE 檢測結果			
第一層 0.5 m			
腐朽空洞率	1%	T/R 率	0.9

樹高 3 m 分叉，有樹皮內捲，潛在風險包括自分岔處向下發生劈裂或斷枝情形。

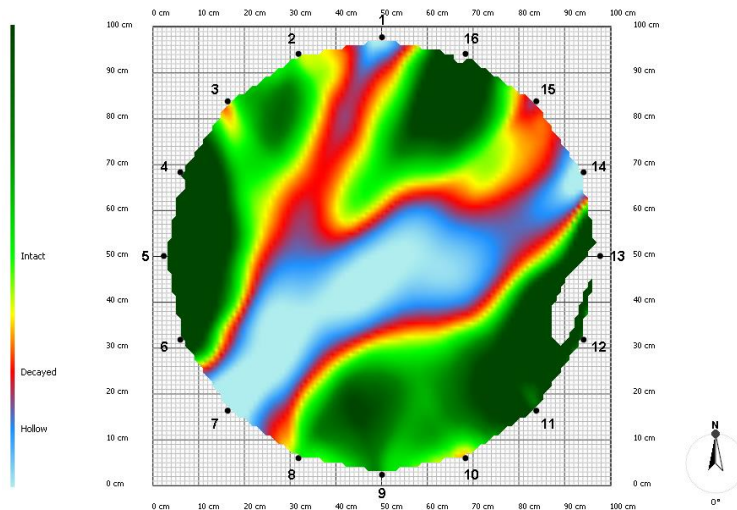
編號：環島北路一段 05-0159

胸徑	92.5cm	地點	環島北路一段
NDE 檢測結果			
第一層 0.5 m			
腐朽空洞率	45%	T/R 率	0.33

樹牌遺失，樹高 2 m 以上分二叉，等勢幹，有樹皮內捲，未來有可能自分岔處發生主幹劈裂情形。

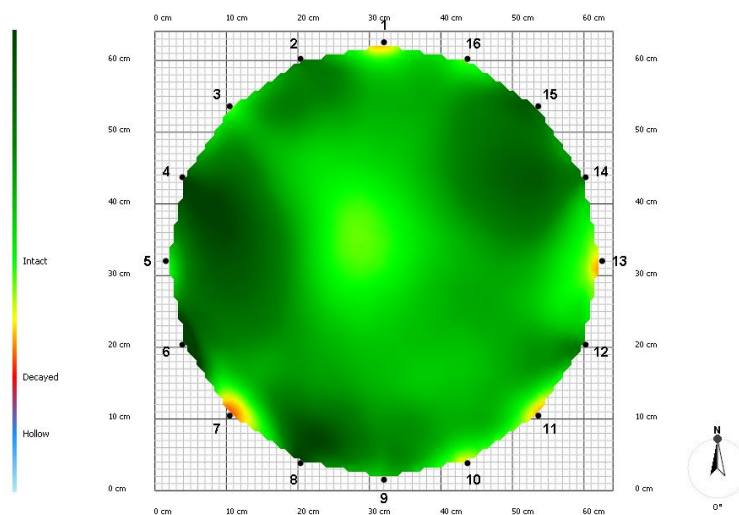
編號：環島北路一段 05-0172

胸徑	56cm	地點	環島北路一段
NDE 檢測結果			
第一層 0.5 m			
腐朽空洞率	1%	T/R 率	0.92

樹幹表面有蟻道，多處小面積瘤狀突起或樹皮損傷，有蟻道。

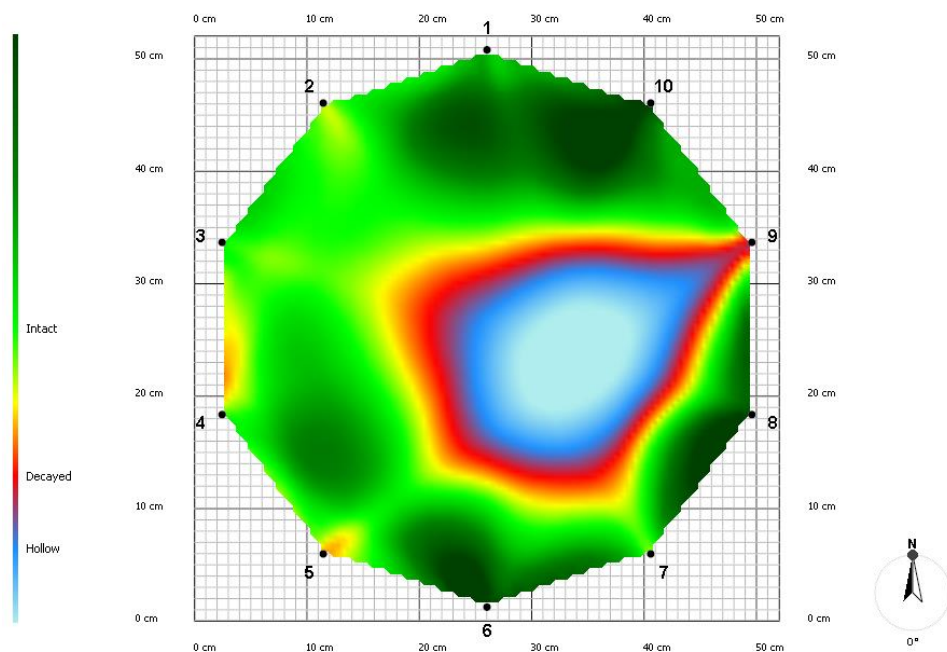
編號：環島北路一段 05-0179

胸徑	47.3cm	地點	環島北路一段
NDE 檢測結果			
第一層 1.2 m			
腐朽空洞率	32%	T/R 率	0.44

樹高 1 m 處有腐朽孔洞，2 m 處有蟲孔，西側基部有孔洞達髓心，未來有可能自腐朽處斷裂倒伏。

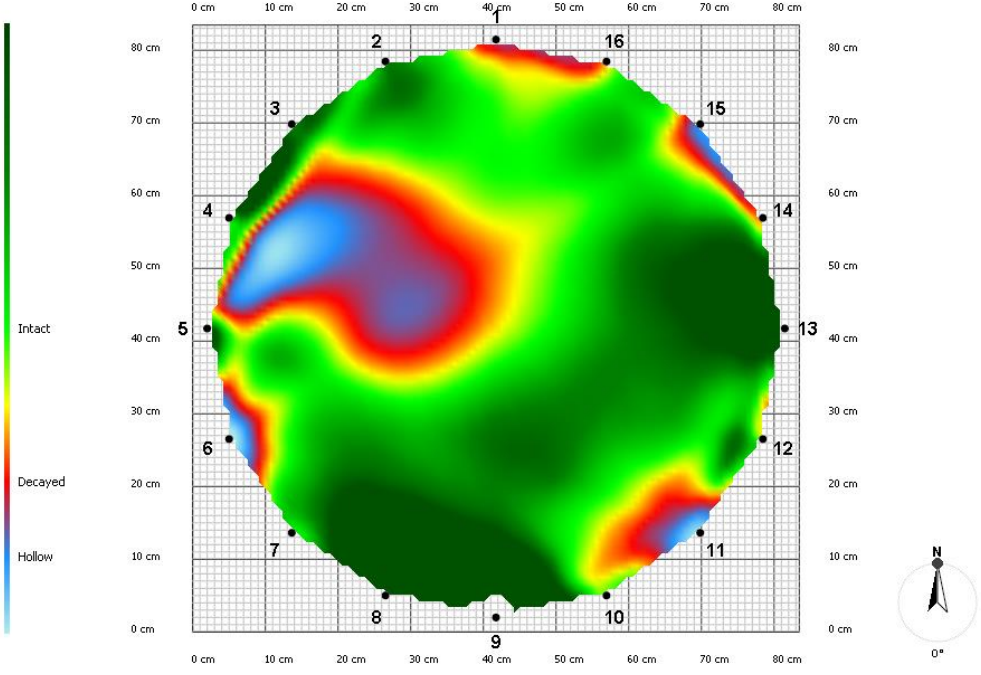
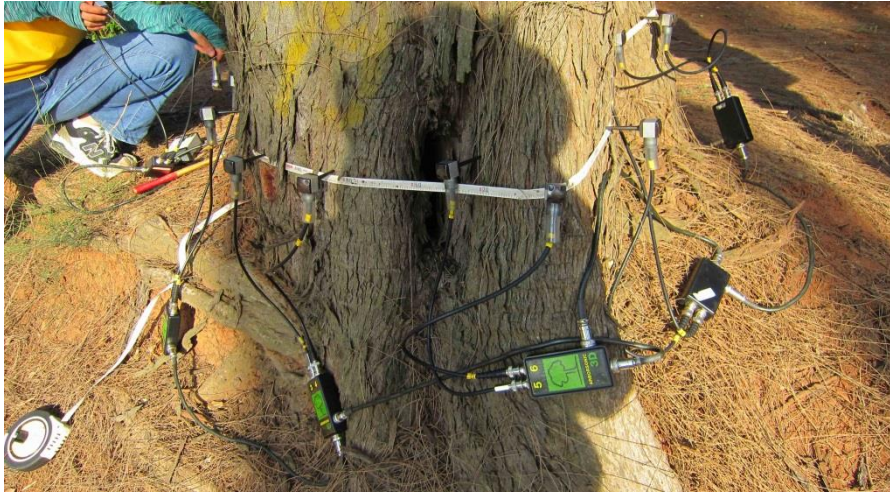
編號：環島北路一段 05-0181

胸徑	52.5cm	地點	環島北路一段
NDE 檢測結果			
第一層 0.2 m			
腐朽空洞率	25%	T/R 率	0.5

綜合建議			
基部土面根張處有發現孔洞，經檢測樹高 0.2-0.5 m 處，發現內部有劣化情形，未來有可能自腐朽處斷裂倒伏。

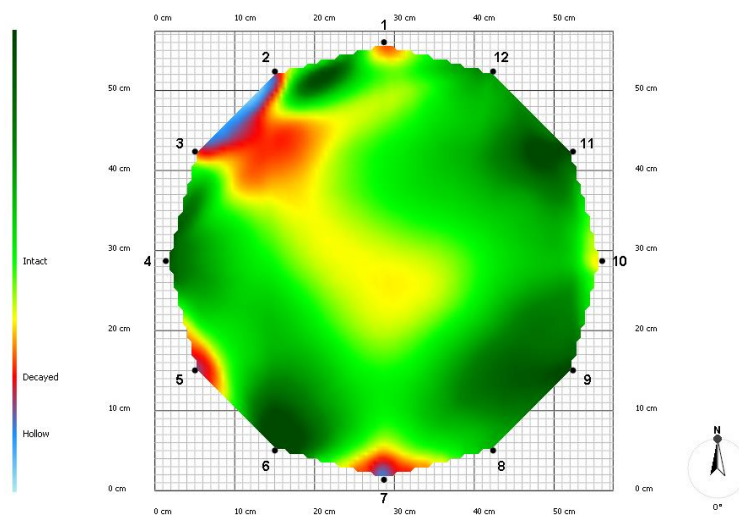
編號：環島北路一段 05-0184

胸徑	45.5cm	地點	環島北路一段
NDE 檢測結果			
第一層 0.3 m			
腐朽空洞率	10%	T/R 率	0.68

多處小面積無樹皮且表面腐朽，樹高 6 m 以上已折斷，現為萌蘗枝，北側及南側基部有孔洞，萌蘗枝極有可能會因強風或自體支撐力不足而斷裂。

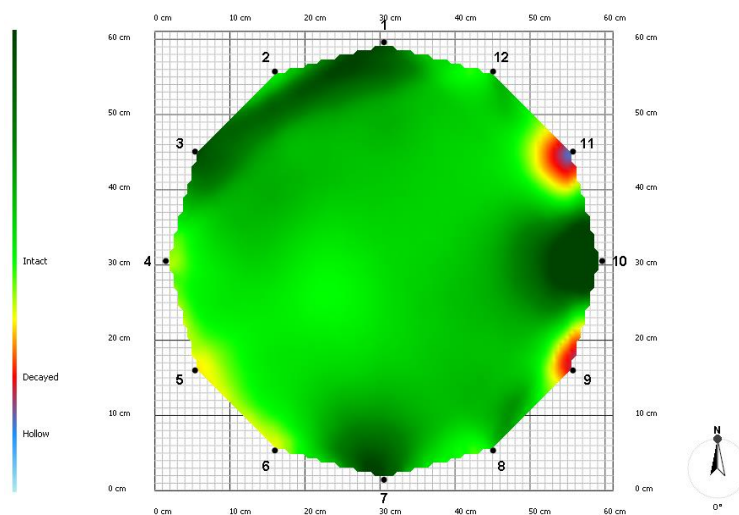
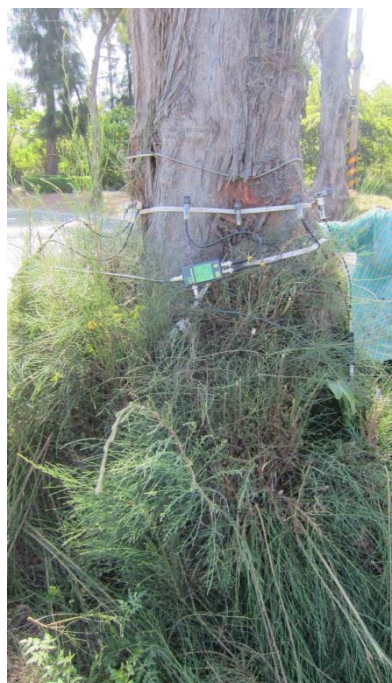
編號：環島北路一段 05-0192

胸徑	52cm	地點	環島北路一段
NDE 檢測結果			
第一層 0.5 m			
腐朽空洞率	2%	T/R 率	0.82

東側疑似有經常性的外力損傷造成基部膨大，應注意避免損傷使腐朽持續過大而倒伏。

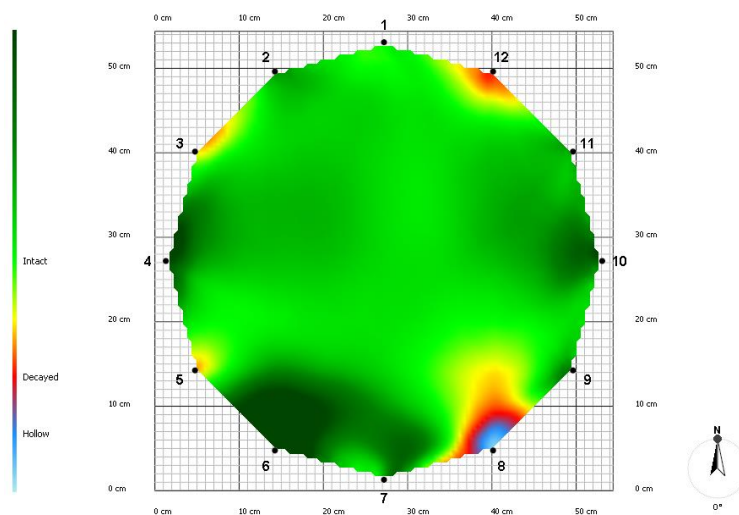
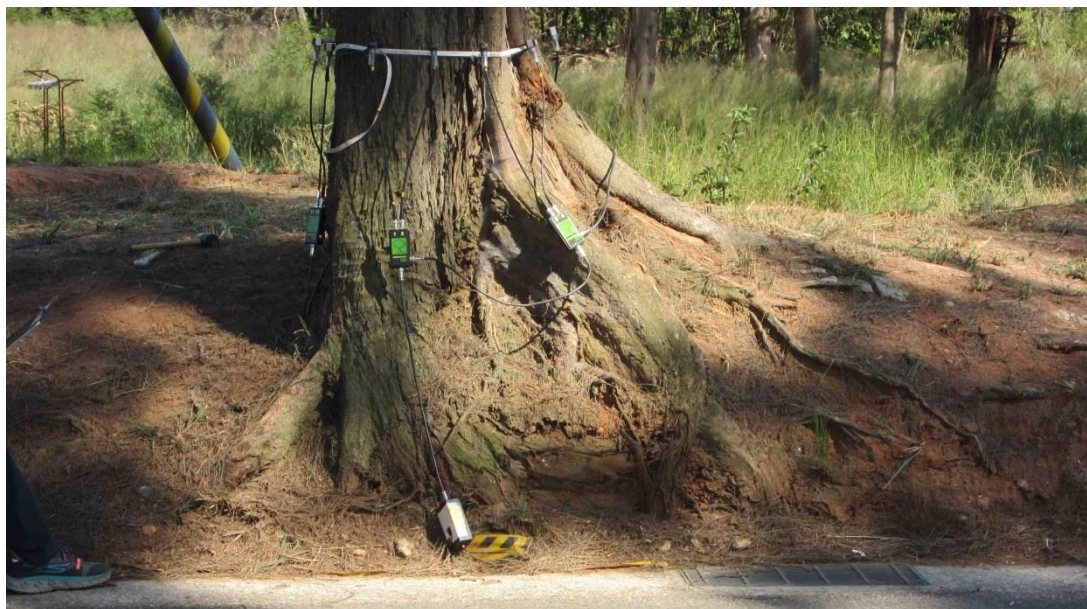
編號：環島北路一段 05-0204

胸徑	43.5cm	地點	環島北路一段
NDE 檢測結果			
第一層 0.4 m			
腐朽空洞率	4%	T/R 率	0.8

西側樹高 0.5 m 以下，發生樹皮撕裂(寬度 5cm)，該處材質乾裂，有發現白蟻，根系受水溝工程裁切，生育環境受嚴重破壞，大量土體因為整地與水溝工程而被挖除，需注意生長情形，避免發生倒伏。

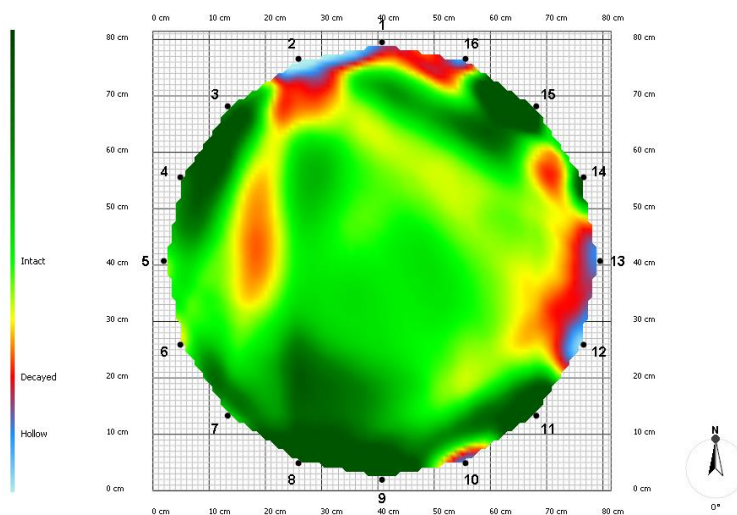
編號：環島北路一段 05-0227

胸徑	72.5cm	地點	環島北路一段
NDE 檢測結果			
第一層 0.7 m			
腐朽空洞率	15%	T/R 率	0.61

北側根系受水溝壓迫生長，東北側樹高 0.7 m 處有瘤腐朽，需注意生長情形，避免發生倒伏或腐朽斷裂情形。

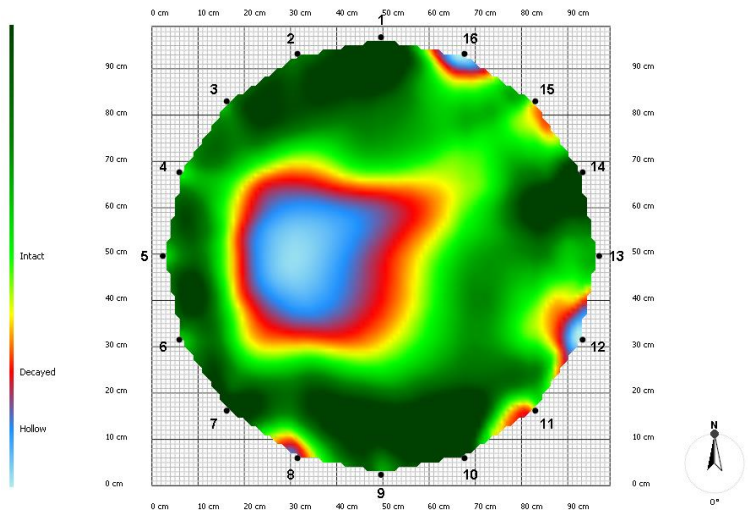
編號：環島北路一段 05-0233

胸徑	79cm	地點	環島北路一段
NDE 檢測結果			
第一層 0.5 m			
腐朽空洞率	26%	T/R 率	0.49

綜合建議			
樹牌遺失，有編號黃漆 6，位於濟賢宮前，東側基部樹幹內凹，樹皮剝落，腐朽持續擴大將影響抗風力並從該處斷裂。

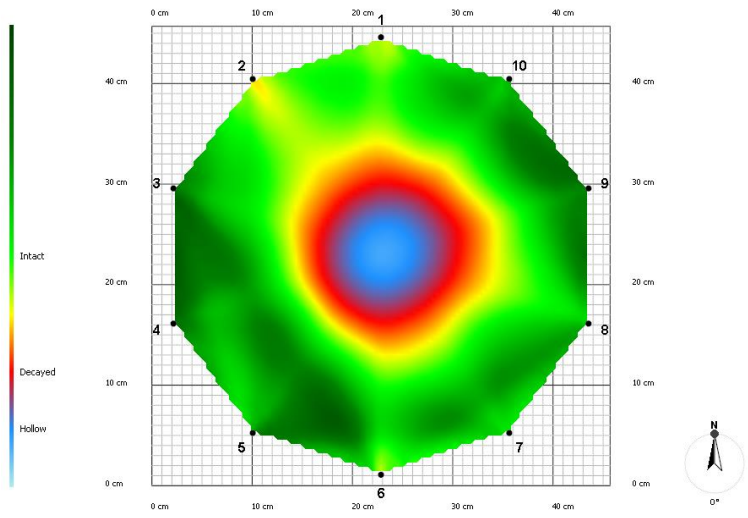
編號：環島北路一段 05-0244

樹種：大葉桉(<i>Eucalyptus robusta</i>)			
胸徑	45cm	地點	環島北路一段
NDE 檢測結果			
第一層 1.3 m			
腐朽空洞率	23%	T/R 率	0.52

綜合建議			
樹幹膨大，萌蘗多，主幹斷尾萌蘗，北側全幹佈滿蟻道，腐朽持續擴大將影響抗風力並從該處斷裂。

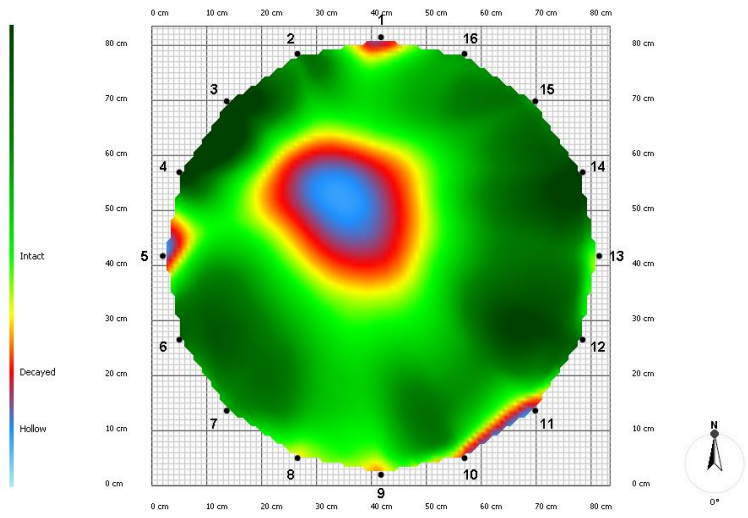
編號：環島北路一段 05-0250

胸徑	67cm	地點	環島北路一段
NDE 檢測結果			
第一層 0.5 m			
腐朽空洞率	16%	T/R 率	0.6

綜合建議			
根裸露，主幹斷尾萌蘗，樹高 1 m 處表面腐朽，檢測處已發生腐朽，腐朽持續擴大將影響抗風力並從該處斷裂。

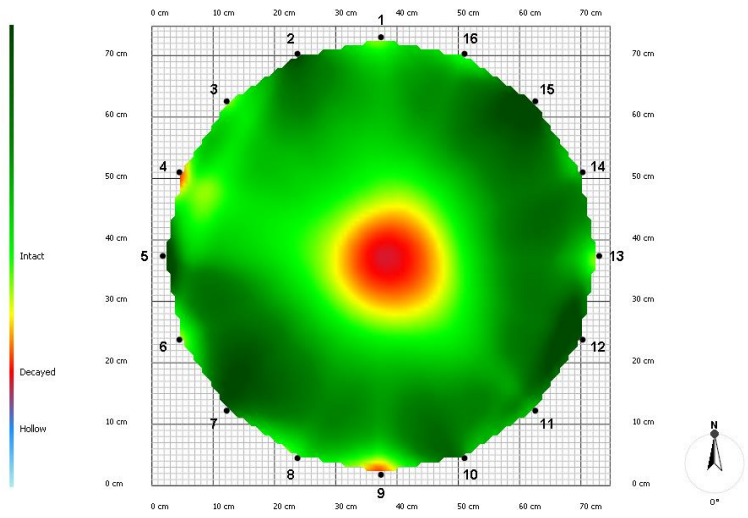
編號：環島北路一段 05-1689

胸徑	67.5cm	地點	環島北路一段
NDE 檢測結果			
第一層 0.5 m			
腐朽空洞率	7%	T/R 率	0.74

綜合建議			
基部有孔洞，樹高 1-2 m 處腐朽，檢測處已發生腐朽，腐朽持續擴大將影響抗風力並從該處斷裂。

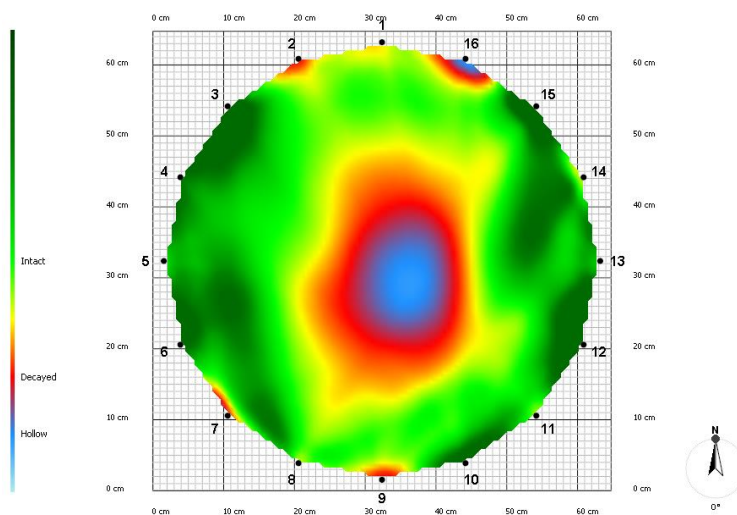
編號：環島北路一段 05-1690

胸徑	64.5cm	地點	環島北路一段
NDE 檢測結果			
第一層 0.3 m			
腐朽空洞率	27%	T/R 率	0.48

樹高 2 m 處分二又等勢幹，有內捲樹皮，南側基部有瘤、蟻道，檢測處已發生腐朽，腐朽持續擴大將影響抗風力並從該處斷裂。

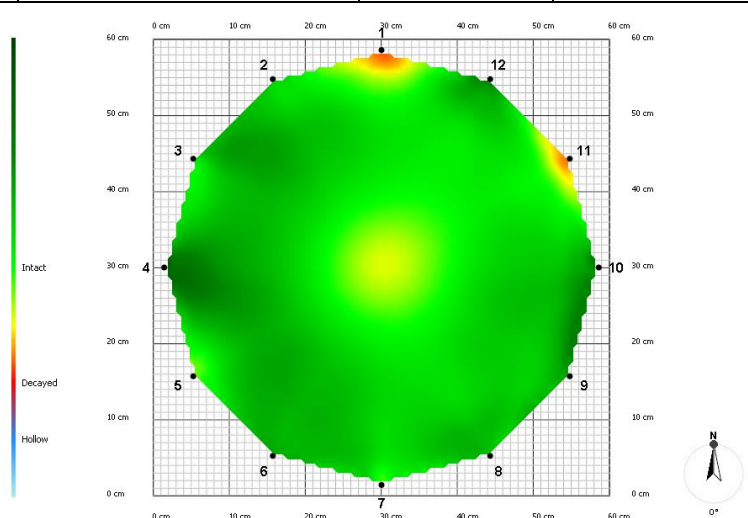
編號：環島北路一段 05-1692

胸徑	48cm	地點	環島北路一段
NDE 檢測結果			
第一層 1.3 m			
腐朽空洞率	1%	T/R 率	0.9

綜合建議			
自基部起二叉，未來有可能因樹冠重心偏移或過重造成劈裂倒伏。

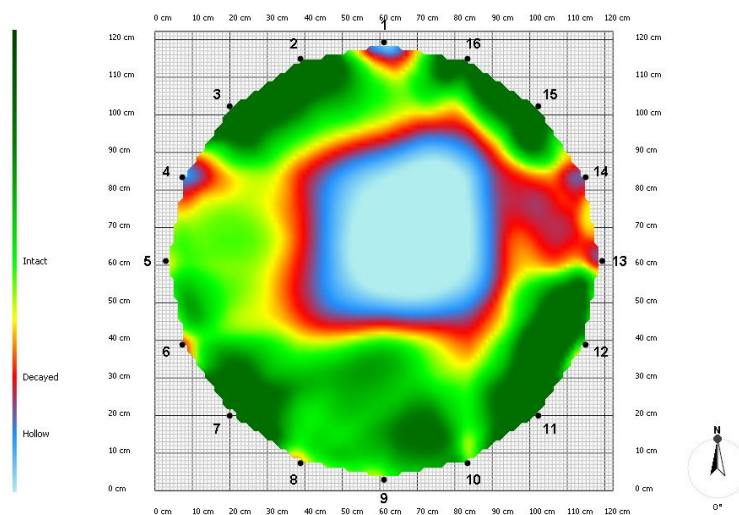
編號：環島北路一段 05-1695

胸徑	118cm	地點	環島北路一段
NDE 檢測結果			
第一層 0.9 m			
腐朽空洞率	42%	T/R 率	0.35

胸徑量測位置下移至樹高 0.9 m，自基部起四叉，路旁側分叉之基部有孔洞，腐朽持續擴大將影響抗風力並從該處斷裂。

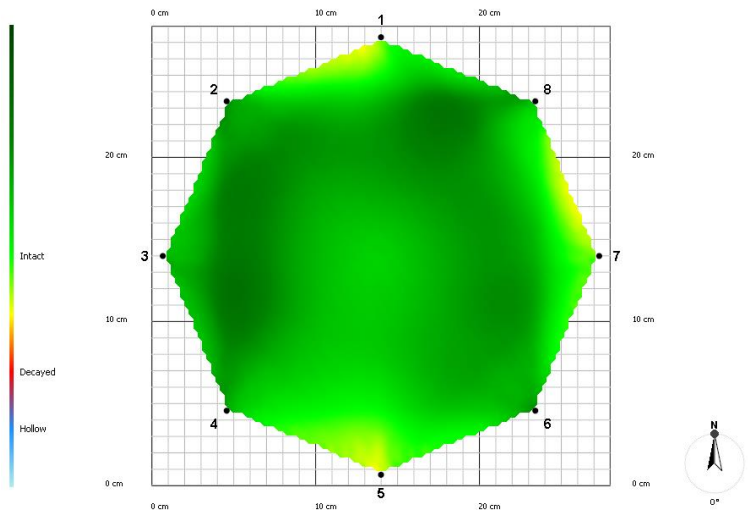
編號：環島北路一段 05-1698

胸徑	25cm	地點	環島北路一段
NDE 檢測結果			
第一層 0.5 m			
腐朽空洞率	0%	T/R 率	0.99

綜合建議			
臨路側樹高約 0.5 m 處木材乾裂，主幹裂痕與腐朽深度持續擴大將影響抗風力並從該處斷裂。

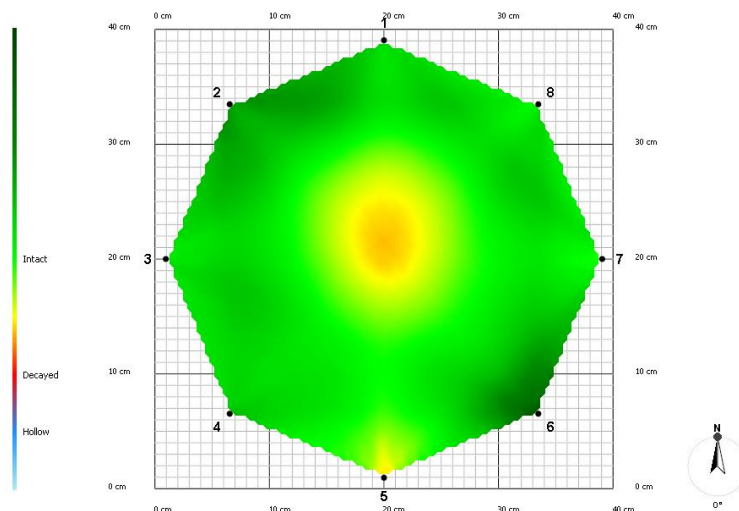
編號：環島北路一段 05-1704

胸徑	37cm	地點	環島北路一段
NDE 檢測結果			
第一層 0.5 m			
腐朽空洞率	3%	T/R 率	0.81

臨路東側基部有孔洞，內部材質以發生劣化，腐朽持續擴大將影響抗風力並從該處斷裂。

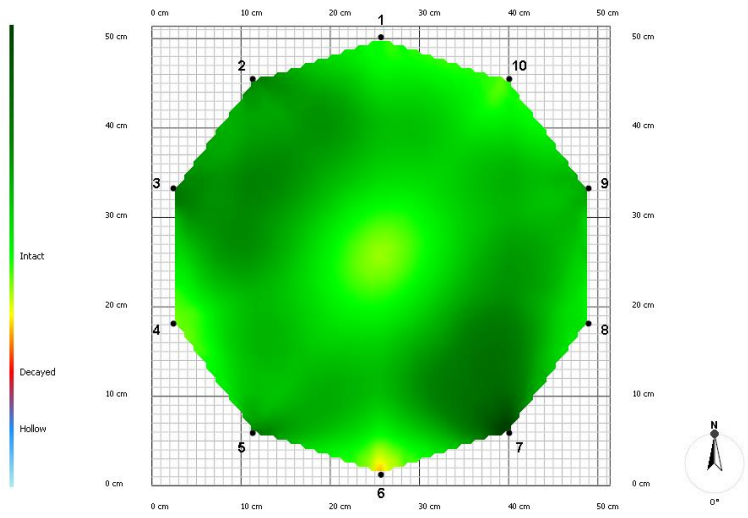
編號：環島北路一段 05-1705

胸徑	48cm	地點	環島北路一段
NDE 檢測結果			
第一層 0.5 m			
腐朽空洞率	0%	T/R 率	0.97

綜合建議			
臨路側木材表面乾裂，有蟲孔，樹高 5 m 處分二又，等勢幹，未來有可能因樹冠重心偏移或過重造成主幹劈裂。

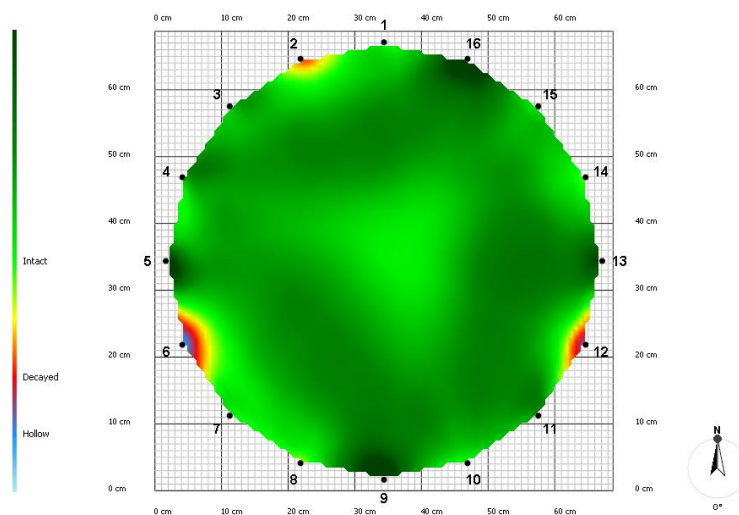
編號：環島北路一段 05-1706

胸徑	58cm	地點	環島北路一段
NDE 檢測結果			
第一層 0.5 m			
腐朽空洞率	1%	T/R 率	0.88

有蟻道，主幹內部材質已產生劣化。

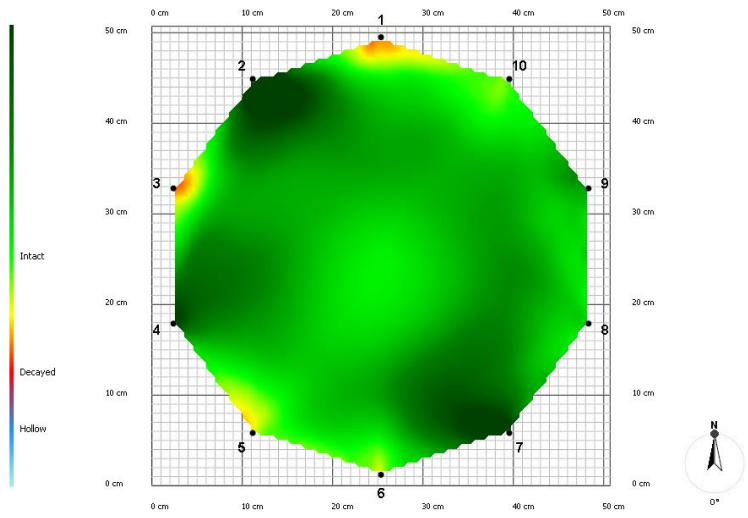
編號：環島北路一段 05-1712

胸徑	33cm	地點	環島北路一段
NDE 檢測結果			
第一層 0.5 m			
腐朽空洞率	1%	T/R 率	0.9

綜合建議			
樹高 1.3 m 處分二叉，等勢幹，西側基部修枝傷口，未來有可能因樹冠重心偏移或過重造成主幹劈裂。

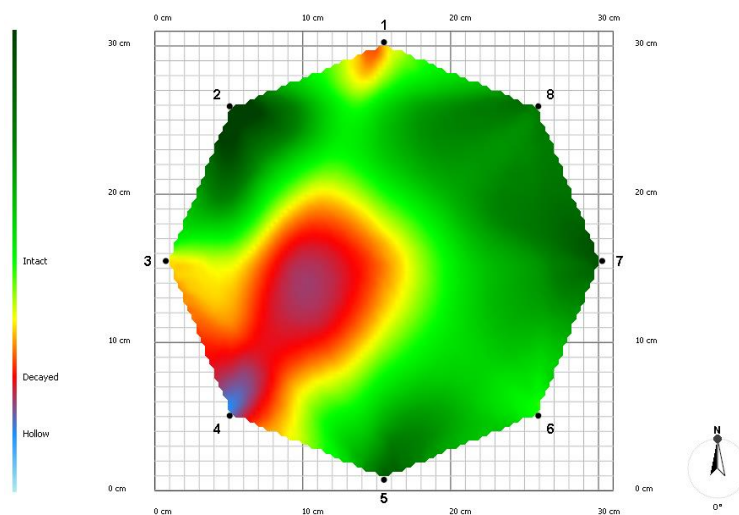
編號：環島北路一段 05-1720

胸徑	25cm	地點	環島北路一段
NDE 檢測結果			
第一層 0.5 m			
腐朽空洞率	26%	T/R 率	0.49

基部腐朽，有蟻道，腐朽持續擴大將影響抗風力並從該處斷裂。

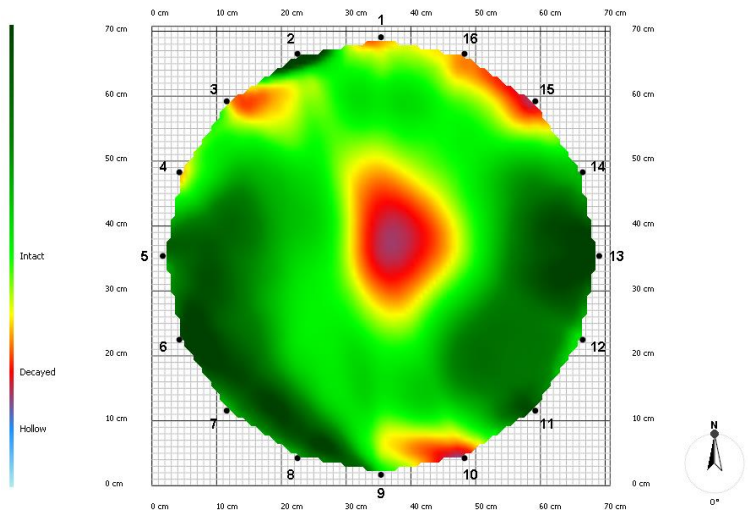
編號：環島北路一段 05-1724

胸徑	63cm	地點	環島北路一段
NDE 檢測結果			
第一層 0.5 m			
腐朽空洞率	14%	T/R 率	0.63

綜合建議			
自樹高 4 m 處分二又，等勢幹，樹高 8 m 以上主幹已因風災折斷，現多為萌蘖枝條，主幹有劈裂風險，檢測處腐朽持續擴大將影響抗風力並從該處斷裂。

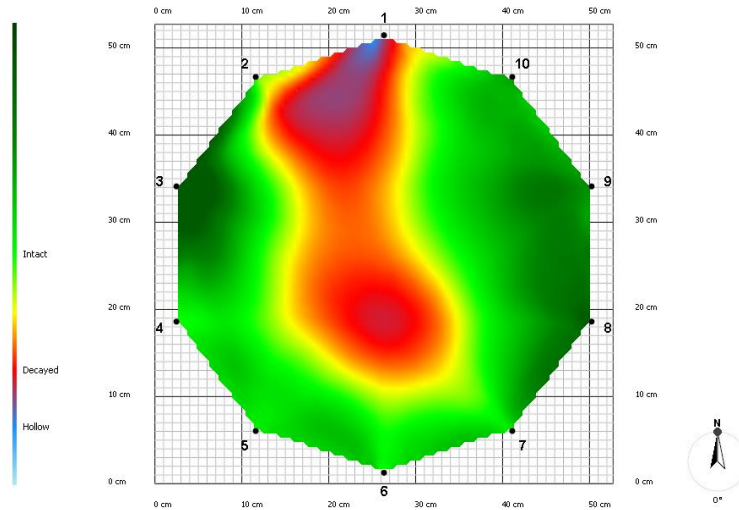
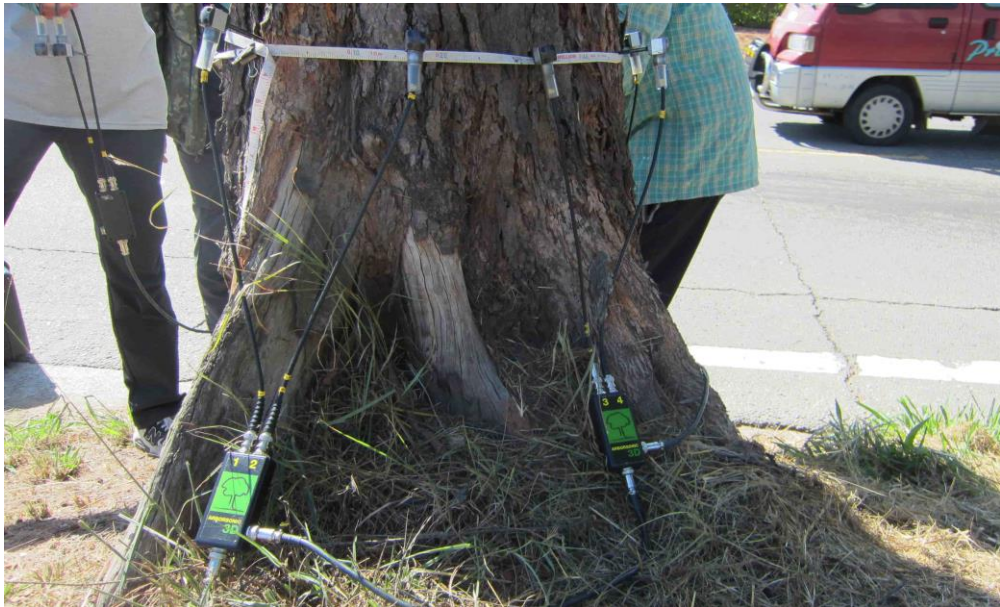
編號：環島北路一段 05-1731

胸徑	44.5cm	地點	環島北路一段
NDE 檢測結果			
第一層 0.5 m			
腐朽空洞率	31%	T/R 率	0.44

背路側基部腐朽，心材已發生劣化，劣化持續擴大將增加幹折風險，且路旁根系有水泥硬鋪面影響生長，單側支撐力不足或樹冠重心偏移時容易造成倒伏。

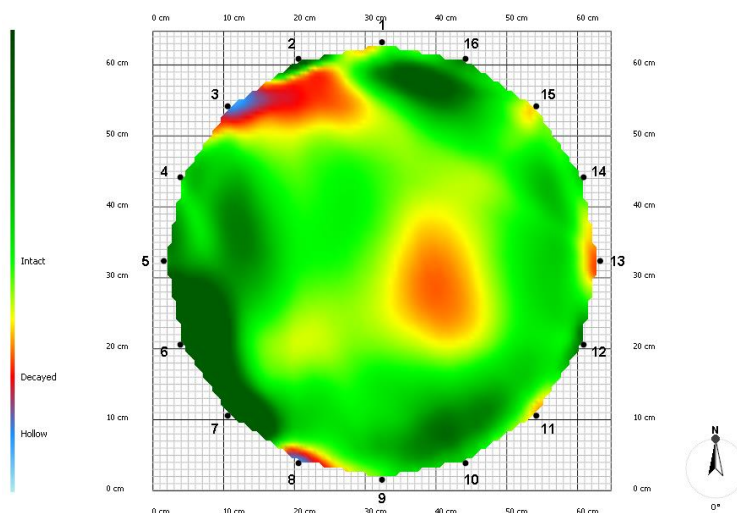
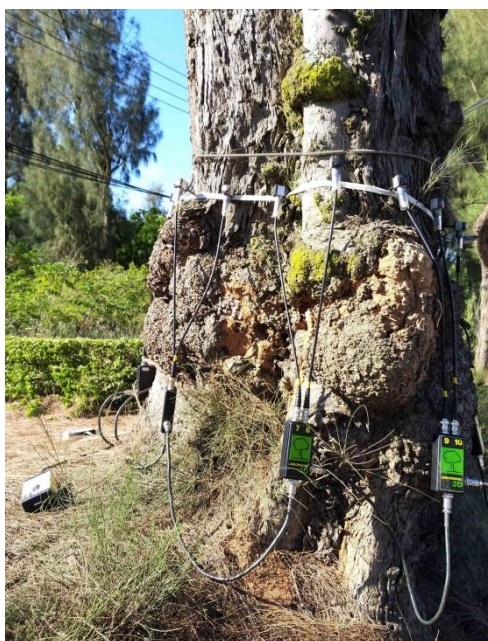
編號：環島北路一段 05-1741

胸徑	61cm	地點	環島北路一段
NDE 檢測結果			
第一層 0.6 m			
腐朽空洞率	12%	T/R 率	0.65

胸徑量測位置移至樹高 1.2 m 處，根系裁切，基部有瘤狀增生，樹高 2 m 以上分叉，等勢幹，東側基部有瘤及蟻道，潛在風險包括主幹自分岔處劈裂、自嚴重腐朽處斷裂、根系損傷造成的倒伏等。

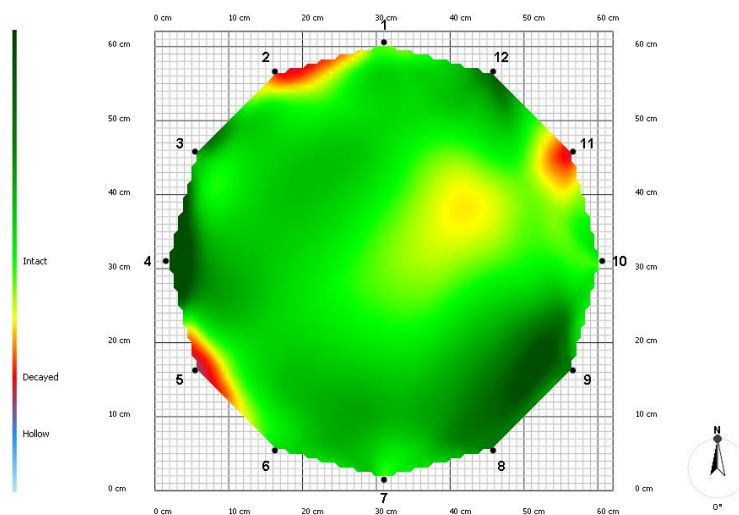
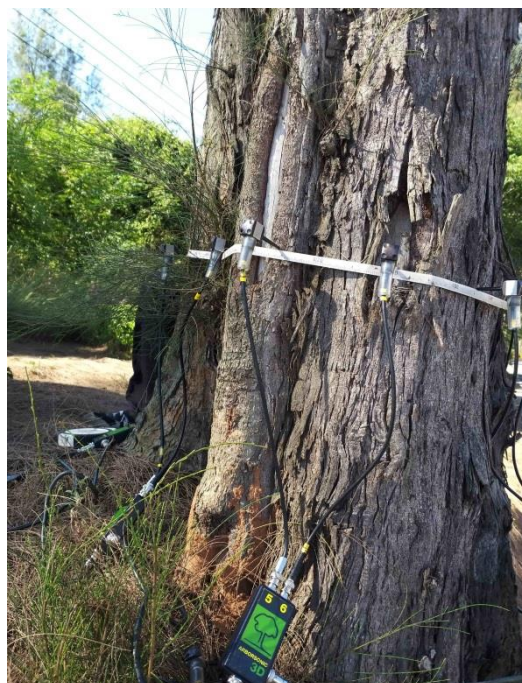
編號：環島北路一段 05-1750

胸徑	50.5cm	地點	環島北路一段
NDE 檢測結果			
第一層 0.5 m			
腐朽空洞率	4%	T/R 率	0.8

東側路旁根系腐朽有蟻道，主幹表面部分樹皮剝落，內部材質劣化，有蟲孔，潛在有腐朽倒伏或枯死風險。

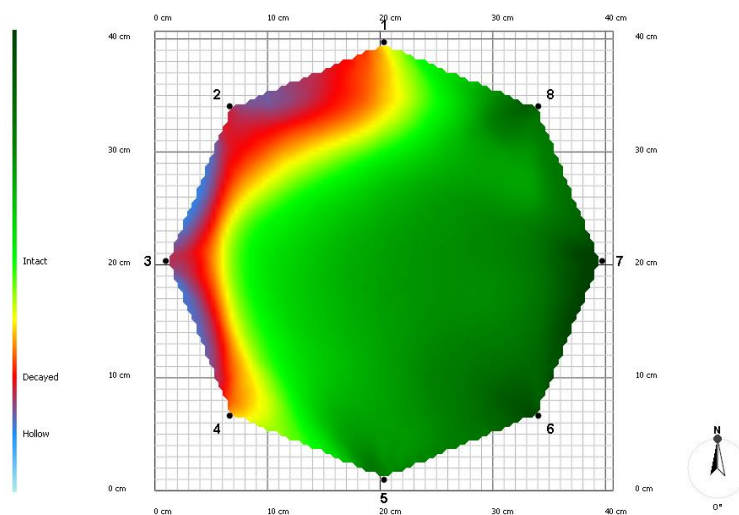
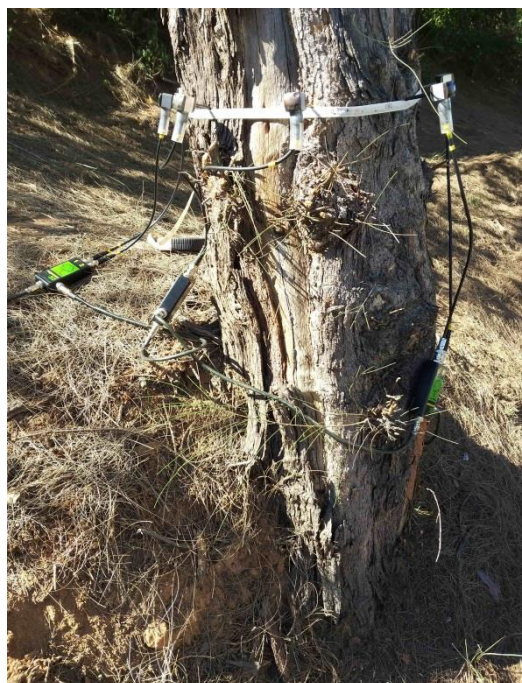
編號：環島北路一段 05-1752

胸徑	38cm	地點	環島北路一段
NDE 檢測結果			
第一層 0.5 m			
腐朽空洞率	19%	T/R 率	0.57

主幹表面部分樹皮剝落，有蟲孔，韌皮部損傷如持續擴大將有枯死風險。

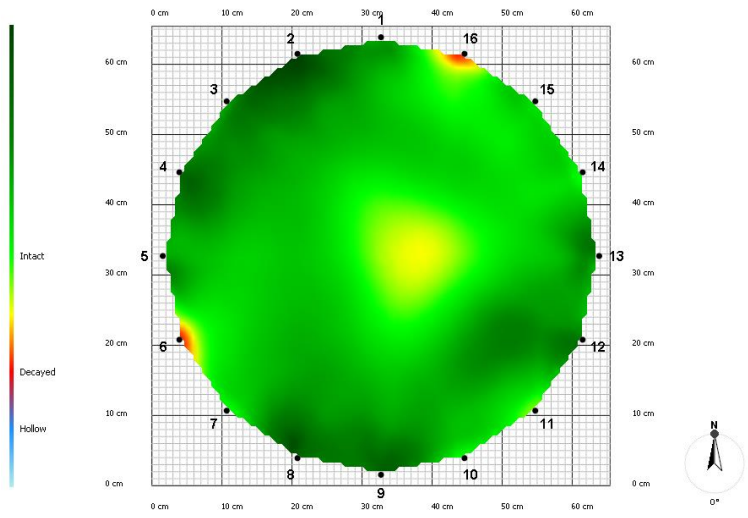
編號：環島北路一段 05-1757

胸徑	59cm	地點	環島北路一段
NDE 檢測結果			
第一層 0.5 m			
腐朽空洞率	1%	T/R 率	0.92

綜合建議			
臨路側有直徑約 8cm 之孔洞，內部材質已發生劣化。

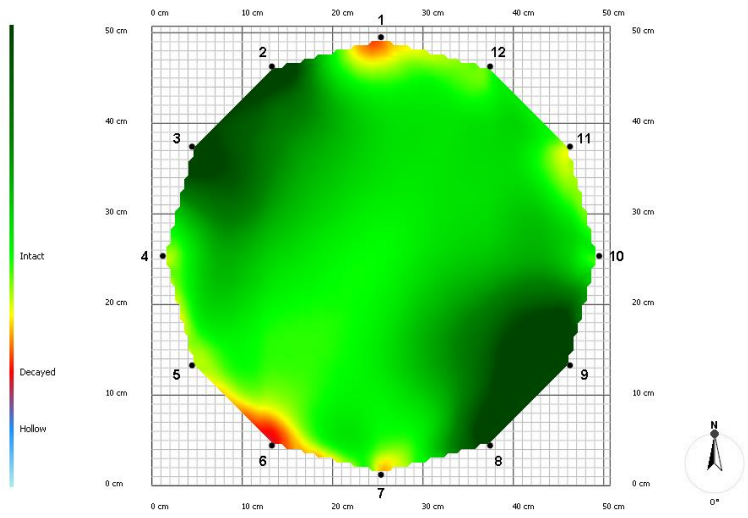
編號：環島北路一段 05-1760

胸徑	57cm	地點	環島北路一段
NDE 檢測結果			
第一層 0.5 m			
腐朽空洞率	2%	T/R 率	0.85

綜合建議			
路旁根系腐朽，樹高 2 m 以上分叉，等勢幹，潛在風險包括自分岔處劈裂、根系腐朽使支撐力不足造成的倒伏等。

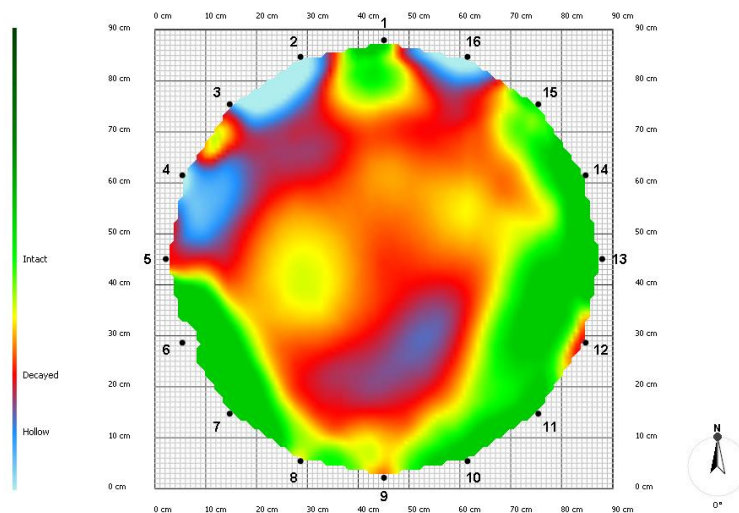
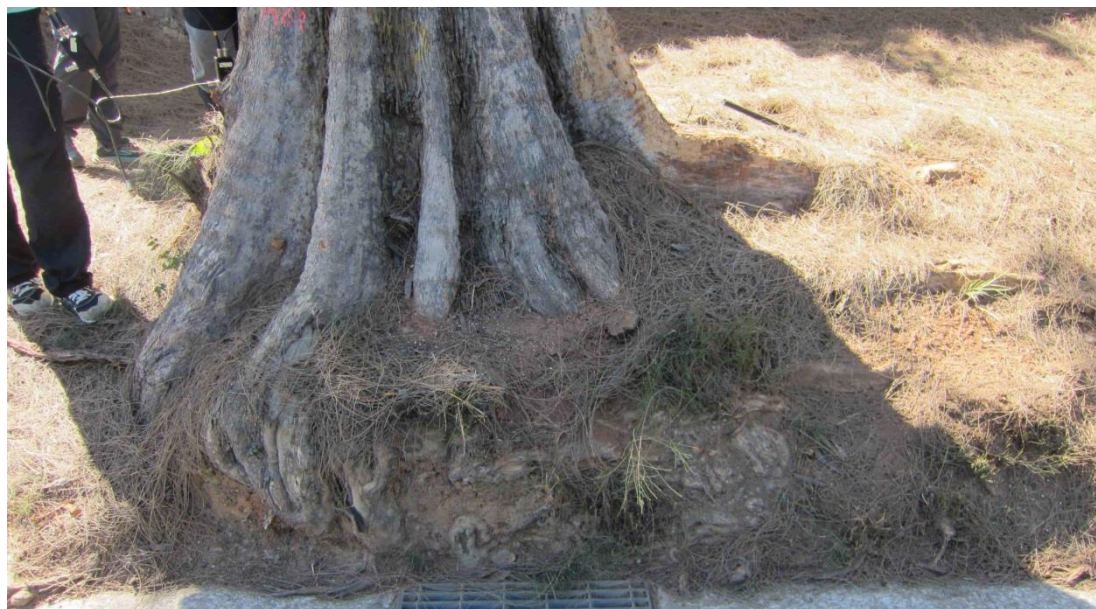
編號：環島北路一段 05-1761

胸徑	73cm	地點	環島北路一段
NDE 檢測結果			
第一層 0.5 m			
腐朽空洞率	67%	T/R 率	0.18

樹牌遺失，根系受水溝工程裁切，內部材質已發生嚴重劣化腐朽，建議伐除。

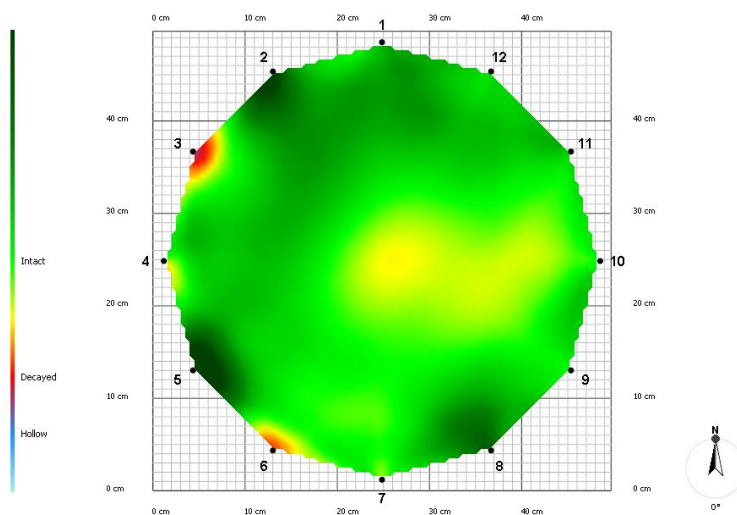
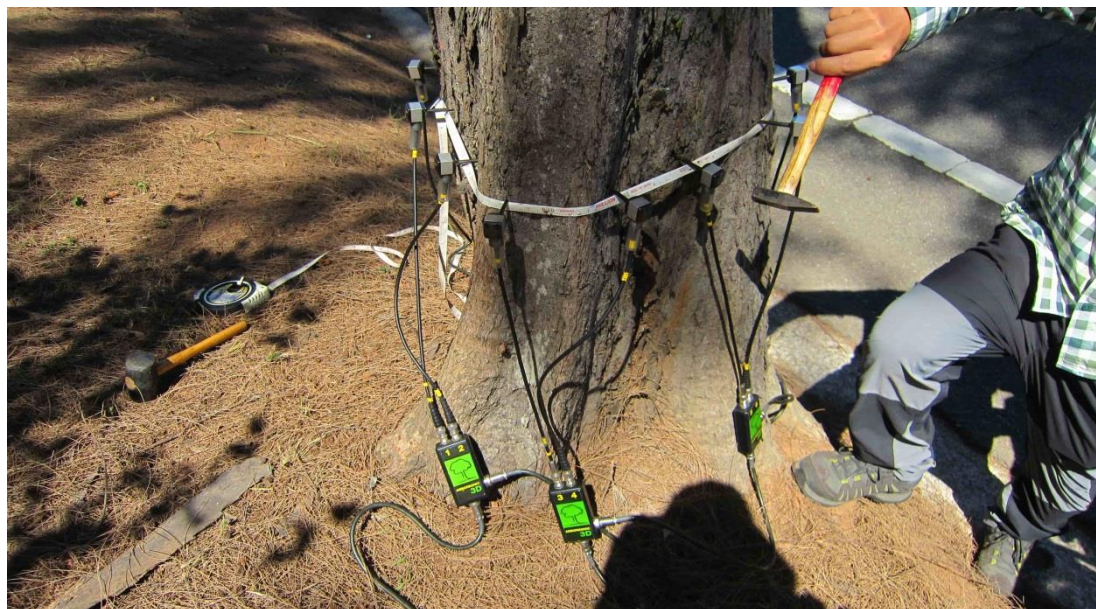
編號：環島北路一段 05-1763

胸徑	43cm	地點	環島北路一段
NDE 檢測結果			
第一層 0.5 m			
腐朽空洞率	1%	T/R 率	0.88

生長於路旁土丘，分叉幹有截剪傷口，內部材質已發生劣化，南側根系曾受工程裁切，單側支撐力不足或樹冠重心偏移時容易造成倒伏。

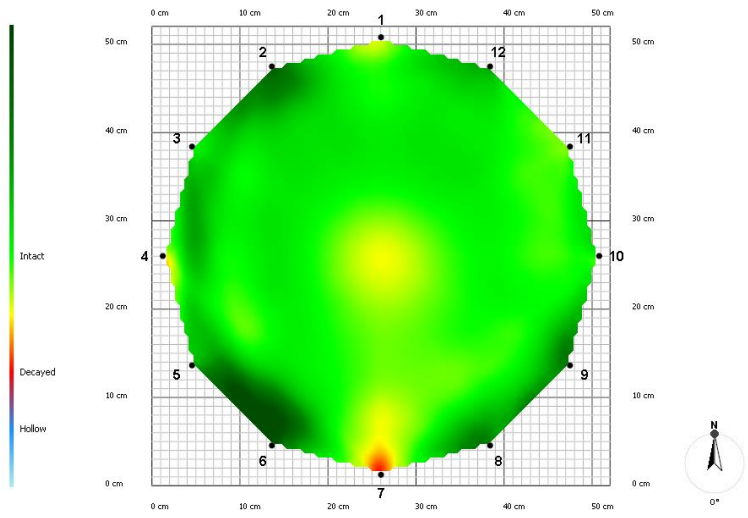
編號：環島北路一段 05-1764

胸徑	47.5cm	地點	環島北路一段
NDE 檢測結果			
第一層 0.5 m			
腐朽空洞率	1%	T/R 率	0.93

綜合建議			
生長於路旁土丘，分叉幹有截剪傷口，內部材質已發生劣化，南側根系曾受工程裁切，單側支撐力不足或樹冠重心偏移時容易造成倒伏。

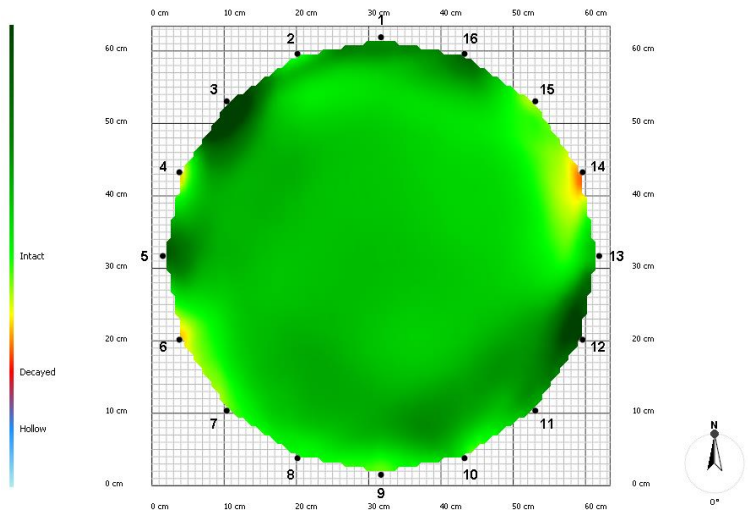
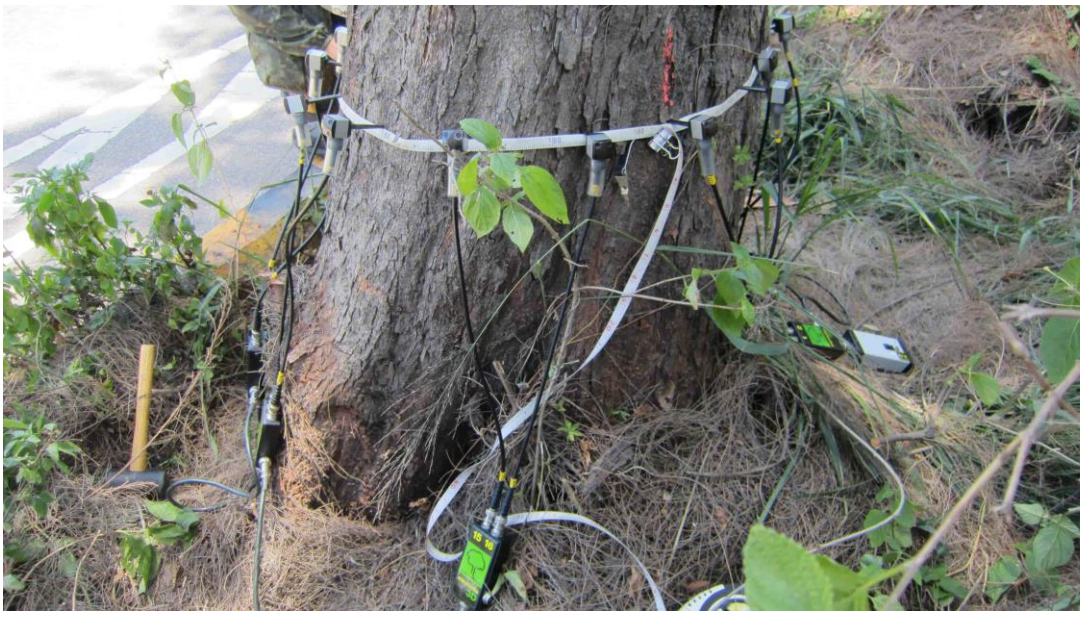
編號：環島北路一段 05-1769

胸徑	56cm	地點	環島北路一段
NDE 檢測結果			
第一層 0.5 m			
腐朽空洞率	0%	T/R 率	0.93

綜合建議			
主幹斷尾萌蘗，南側根系受護欄壓迫生長，潛在風險包括萌蘗枝條斷裂、根系支撐力不足倒伏等。
