金門縣環島北路一段
行道樹非破壞性檢測報告

委託機關：金門縣林務所

執行機關：行政院農業委員會林業試驗所

日期：109 年 12 月

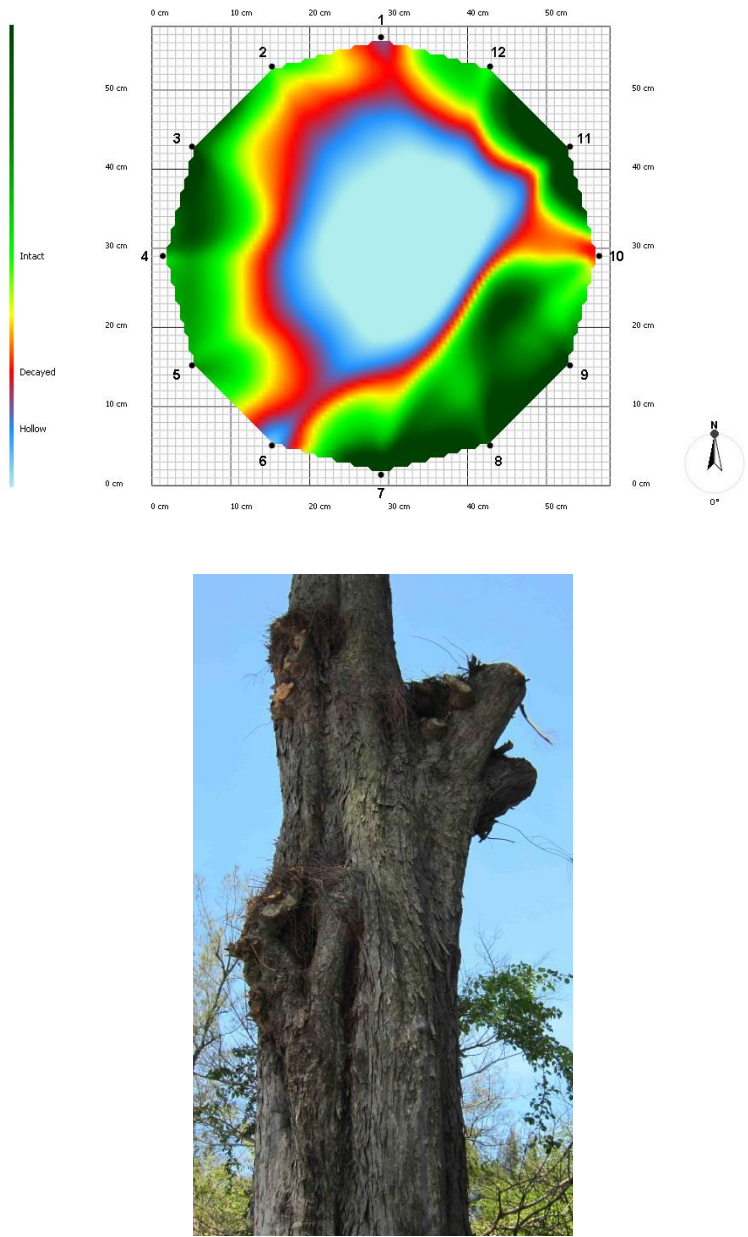
編號：環島北路一段 05-1772

胸徑	55.5cm	地點	環島北路一段
NDE 檢測結果			
第一層 0.9 m			
腐朽空洞率	56%	T/R 率	0.25

<p>The figure consists of two parts. The upper part is a circular NDE detection map of a tree trunk cross-section. The map is overlaid on a grid with 10 cm increments. The x-axis is labeled from 0 cm to 50 cm, and the y-axis is labeled from 0 cm to 50 cm. A color scale on the left indicates the condition of the wood: Intact (green), Decayed (yellow/red), and Hollow (blue). The map shows a large hollowed-out area in the center, surrounded by a ring of decayed wood. Twelve numbered points (1-12) are marked around the perimeter of the tree trunk. A north arrow is located in the bottom right corner of the map. The lower part of the figure is a vertical photograph of the tree trunk, showing its rough, textured bark and some dead branches at the top.</p>			
綜合建議			
南側根系受護欄壓迫生長，全株樹幹萌蘗，北側 3.0 m 處側枝斷尾萌蘗，東側樹高 3.0 m 處有腐朽孔洞，南側樹高 0.8 m 處有孔洞，建議伐除。

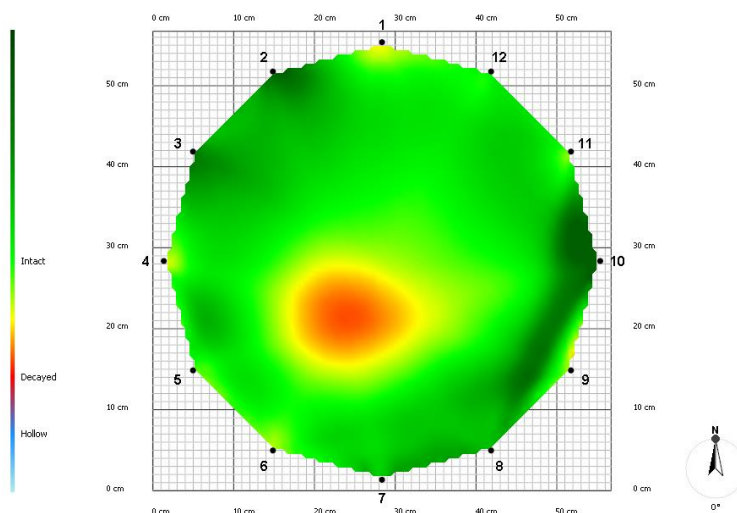
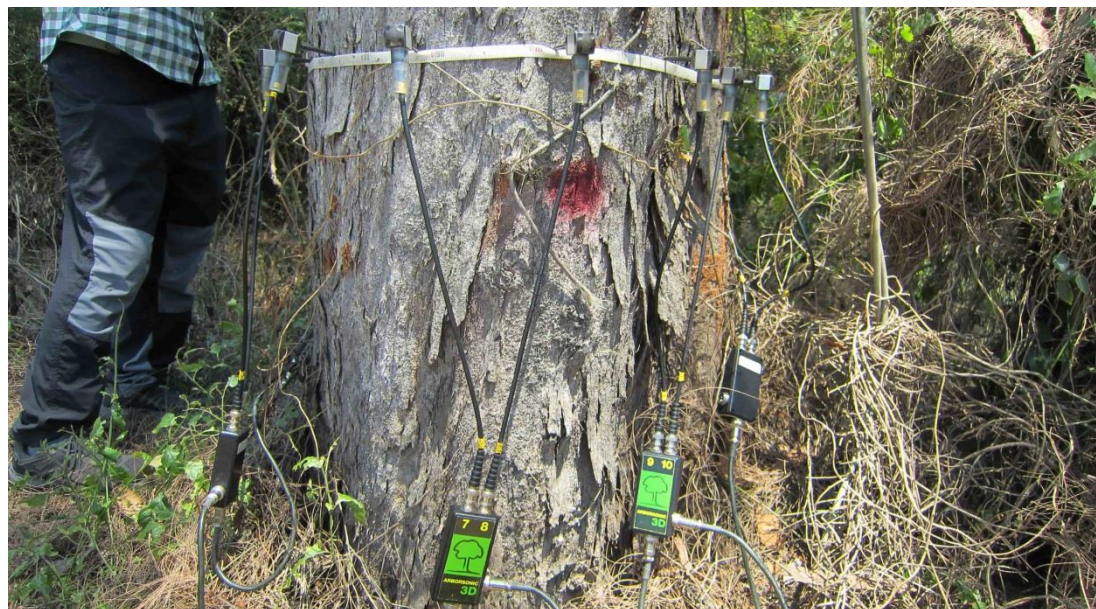
編號：環島北路一段 05-1773

胸徑	56.5cm	地點	環島北路一段
NDE 檢測結果			
第一層 0.5 m			
腐朽空洞率	7%	T/R 率	0.74

結構檢查發現內部已有輕度劣化腐朽情形，檢測處腐朽持續擴大將影響抗風力並從該處斷裂。

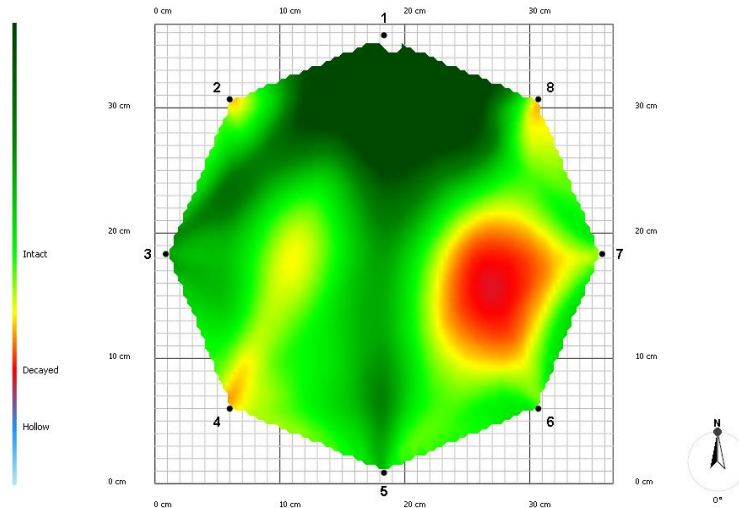
編號：環島北路一段 05-1774

胸徑	36.5cm	地點	環島北路一段
NDE 檢測結果			
第一層 0.5 m			
腐朽空洞率	12%	T/R 率	0.65

分叉幹有多處修枝傷口未癒合，東側已發生材質劣化腐朽，檢測處腐朽持續擴大將影響抗風力並從該處斷裂。

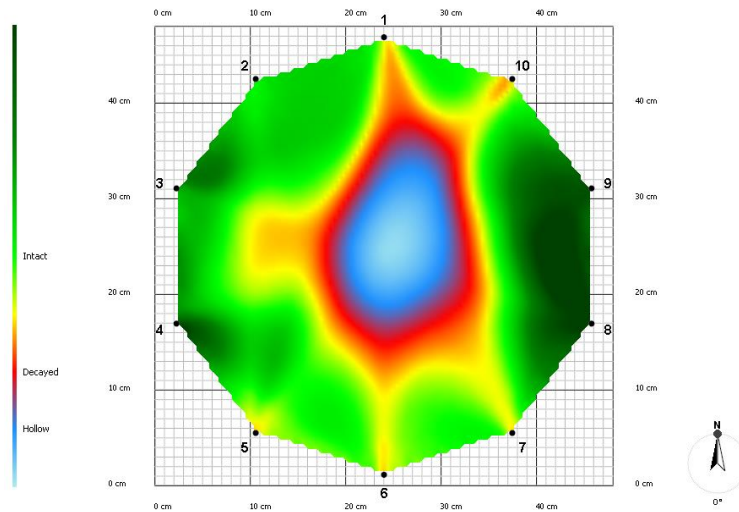
編號：環島北路一段 05-1775

胸徑	47.5cm	地點	環島北路一段
NDE 檢測結果			
第一層 0.5 m			
腐朽空洞率	32%	T/R 率	0.43

主幹斷尾萌蘗，全株樹幹瘤狀凸起萌蘗，南側根系受護欄壓迫生長，潛在風險包括萌蘗枝條斷裂、根系支撐力不足倒伏等。

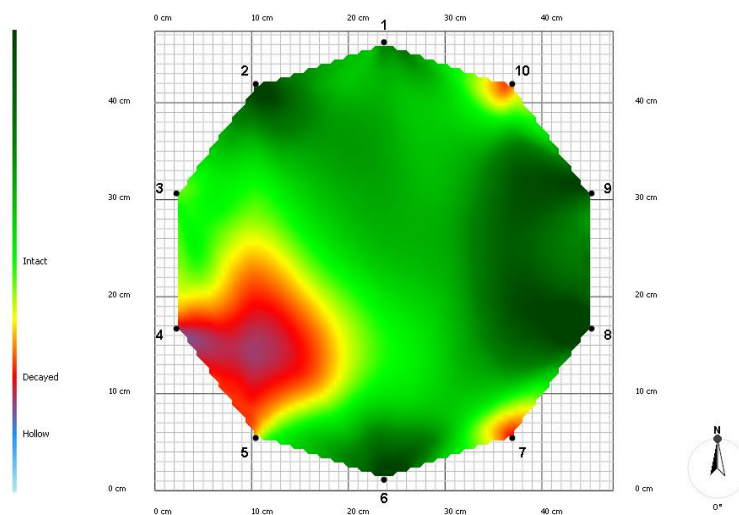
編號：環島北路一段 05-1777

胸徑	38.5cm	地點	環島北路一段
NDE 檢測結果			
第一層 0.5 m			
腐朽空洞率	15%	T/R 率	0.62

樹冠有多處修枝傷口未癒合，南側基部有二個孔洞，檢測處腐朽持續擴大將影響抗風力並從該處斷裂。

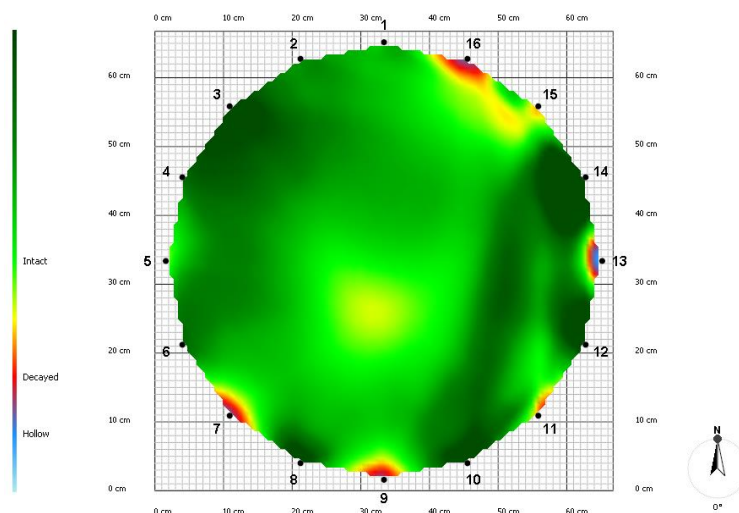
編號：環島北路一段 05-1779

胸徑	56cm	地點	環島北路一段
NDE 檢測結果			
第一層 0.5 m			
腐朽空洞率	2%	T/R 率	0.85

主幹斷尾萌蘗，幹分三叉，枝葉稀疏，南側根系受護欄壓迫生長，潛在風險包括萌蘗枝條斷裂、根系支撐力不足倒伏、立枯等。

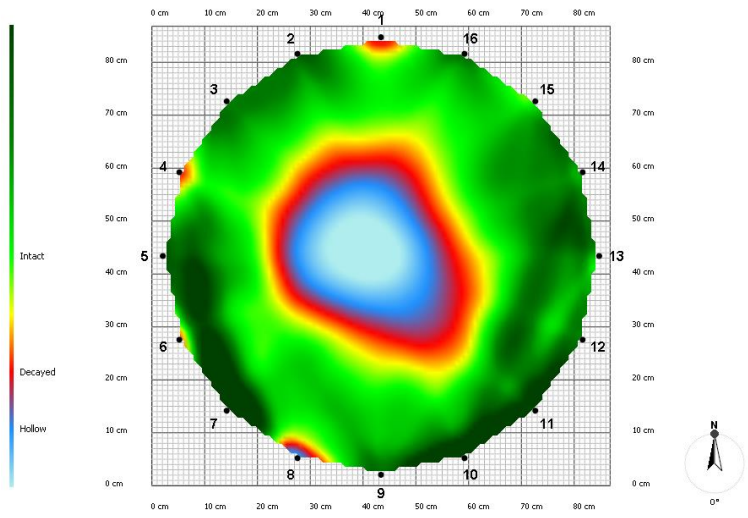
編號：環島北路一段 05-1787

胸徑	77cm	地點	環島北路一段
NDE 檢測結果			
第一層 0.5 m			
腐朽空洞率	28%	T/R 率	0.47

綜合建議			
背路側基部腐朽，全株藤蔓纏繞，樹高 4 m 處分三叉，有劈裂，潛在風險包括分岔幹斷裂、基部嚴重腐朽造成倒伏等。

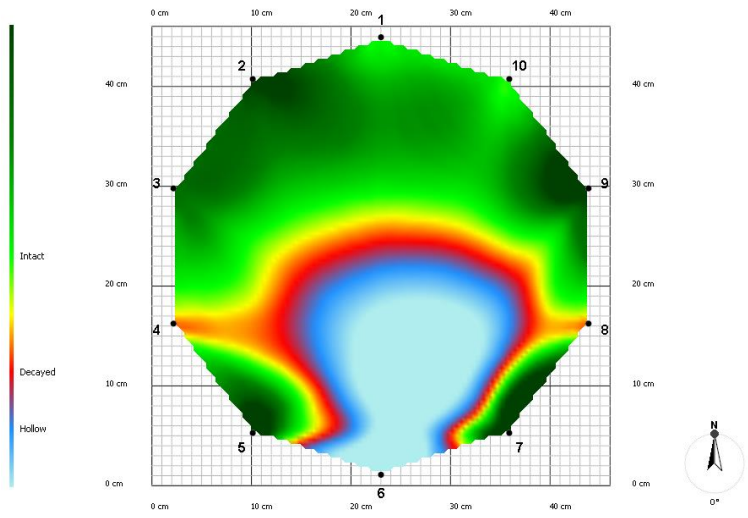
編號：環島北路一段 05-1793

胸徑	40cm	地點	環島北路一段
NDE 檢測結果			
第一層 0.8 m			
腐朽空洞率	41%	T/R 率	0.36

綜合建議			
主幹朝西北歪斜，異常萌蘖，南側 0.3-0.6 m 樹皮損傷，表面呈黑色腐朽，檢測處腐朽持續擴大將影響抗風力並從該處斷裂。

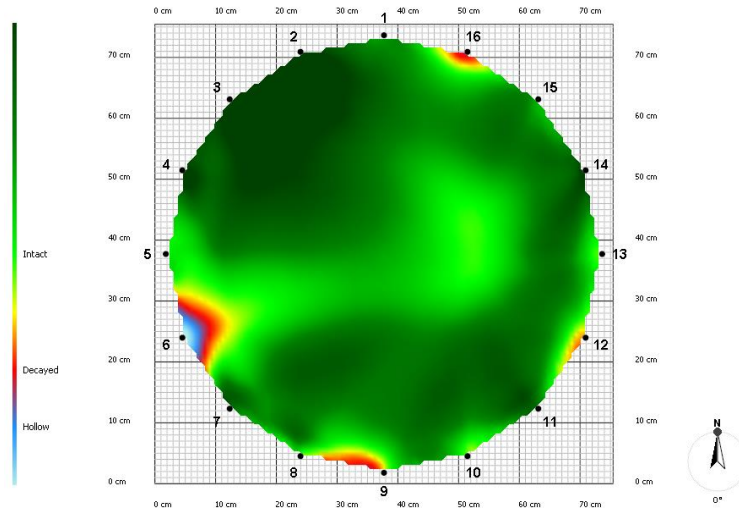
編號：環島北路一段 黃漆 19

胸徑	65cm	地點	環島北路一段
NDE 檢測結果			
第一層 0.5 m			
腐朽空洞率	3%	T/R 率	0.84

樹高 1.7 m 處分叉，雙等勢幹，東、南、西側基部有瘤狀突起，潛在風險包括分岔幹斷裂、基部表面嚴重腐朽造成枯死等。

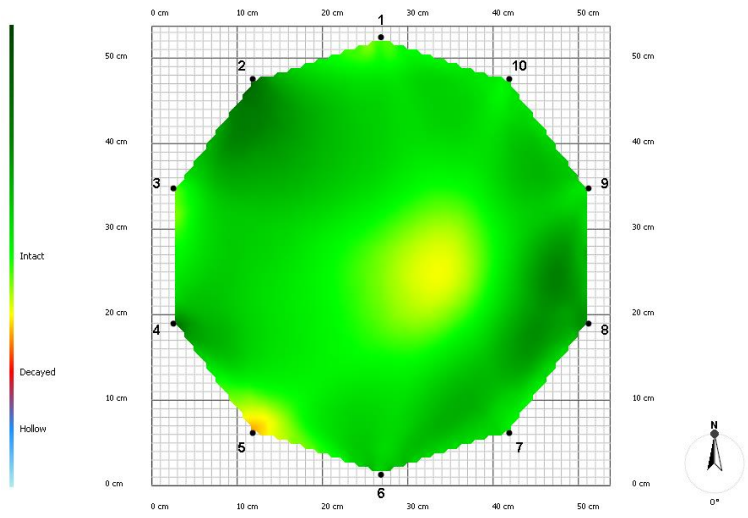
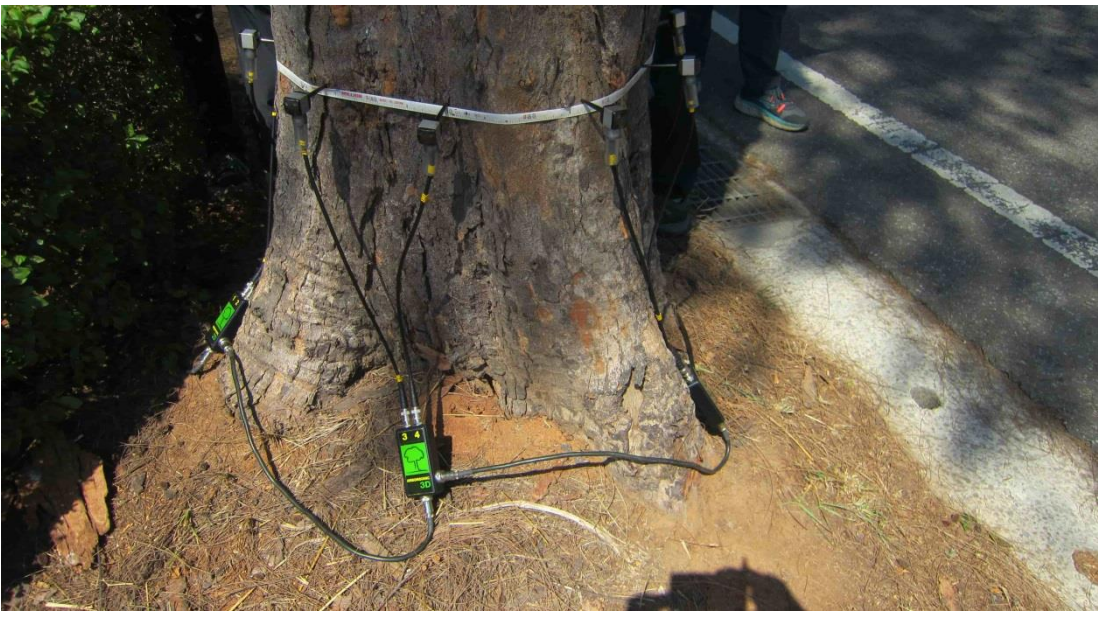
編號：環島北路一段 黃漆 22

胸徑	48cm	地點	環島北路一段
NDE 檢測結果			
第一層 0.5 m			
腐朽空洞率	0%	T/R 率	0.95

綜合建議			
基部全向皆有蟻道，內部已發生材質劣化，根系有水泥硬鋪面影響生長，單側支撐力不足或樹冠重心偏移時容易造成倒伏。

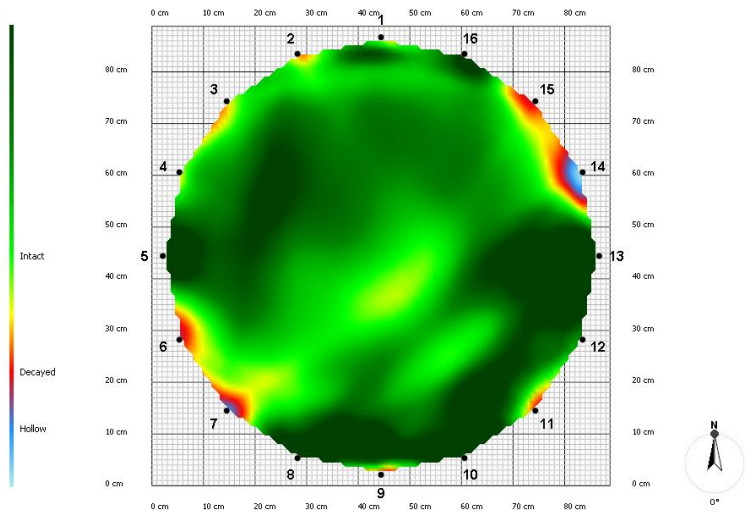
編號：環島北路一段 黃漆 4

胸徑	64cm	地點	環島北路一段
NDE 檢測結果			
第一層 0.3 m			
腐朽空洞率	4%	T/R 率	0.8

綜合建議			
有蟻道，內部已發生材質劣化。

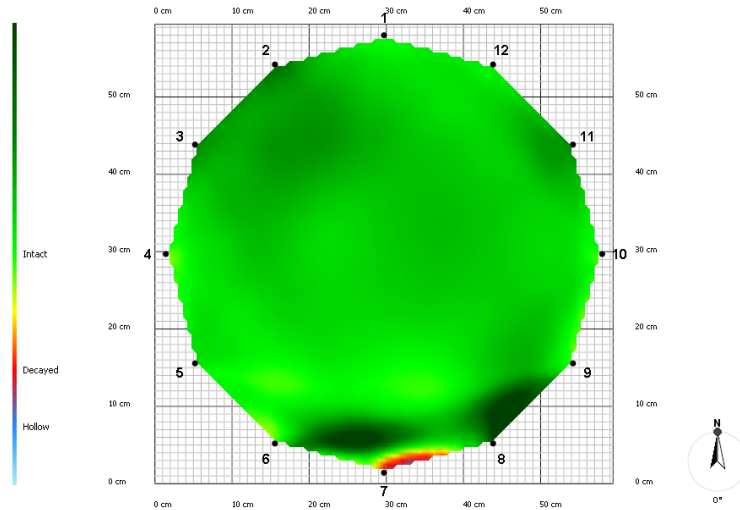
編號：環島北路一段 黃漆 82

胸徑	49.5cm	地點	環島北路一段
NDE 檢測結果			
第一層 0.5 m			
腐朽空洞率	1%	T/R 率	0.92

樹牌遺失，有編號黃漆 82，根系受水溝工程裁切，生育環境受嚴重破壞，大量土體因為整地與水溝工程而被挖除，有硬鋪面影響生長，單側支撐力不足或樹冠重心偏移時容易造成倒伏。

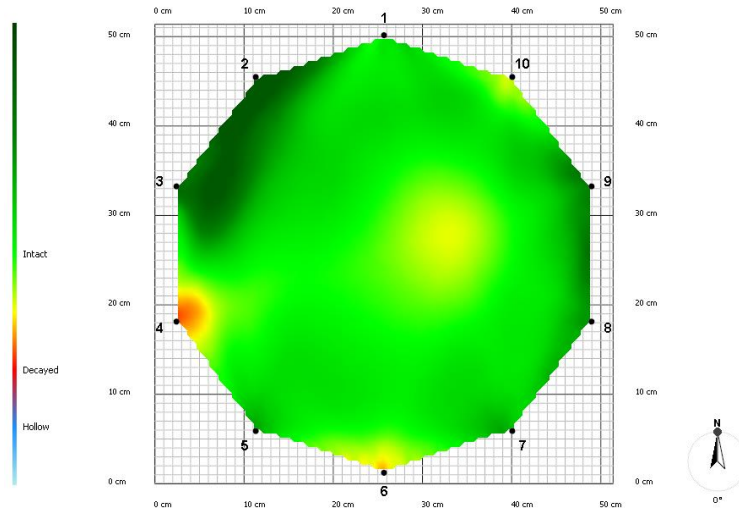
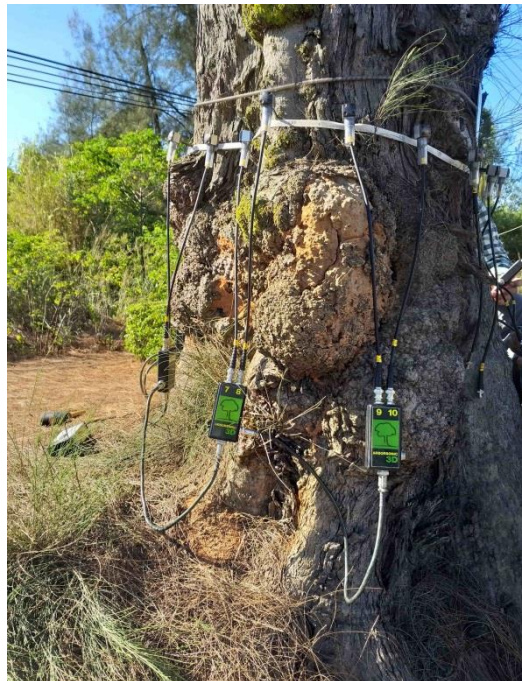
編號：環島北路一段 黃漆 86

胸徑	45cm	地點	環島北路一段
NDE 檢測結果			
第一層 0.5 m			
腐朽空洞率	1%	T/R 率	0.9

有蟻道，內部已發生材質劣化，根系裁切，單側支撐力不足或樹冠重心偏移時容易造成倒伏。

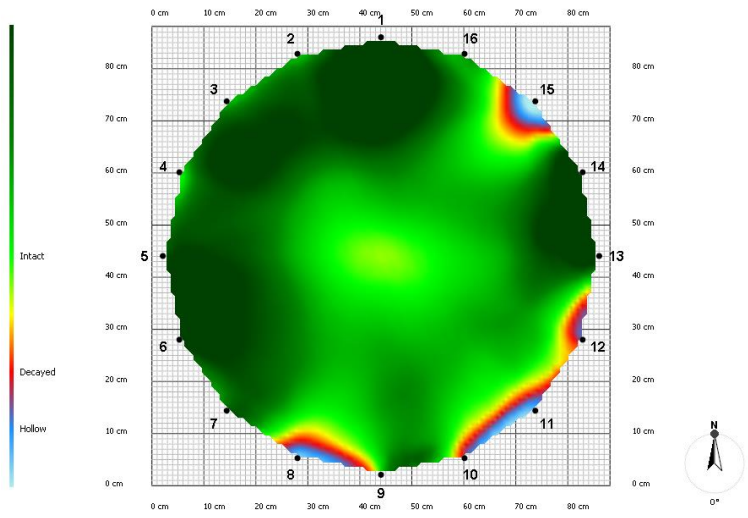
編號：環島北路一段 黃漆 93

胸徑	76.5cm	地點	環島北路一段
NDE 檢測結果			
第一層 0.9 m			
腐朽空洞率	6%	T/R 率	0.76

綜合建議			
基部及根系發現大量子實體，內部已發生材質劣化，潛在風險包括基部嚴重腐朽造成枯死、倒伏等。

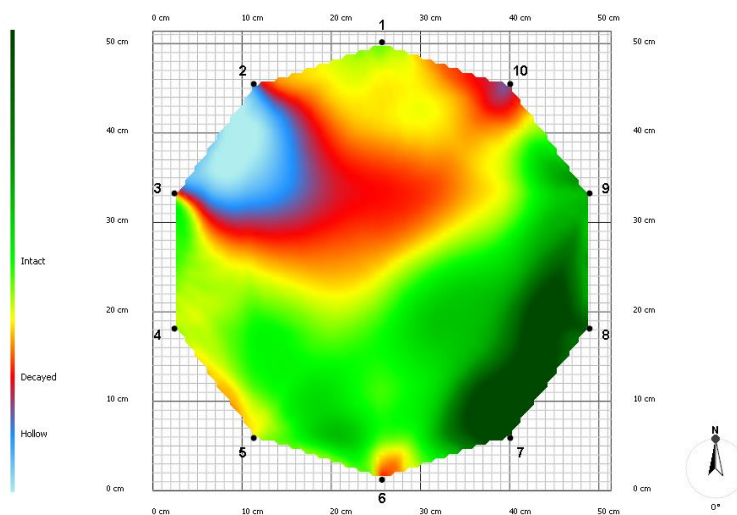
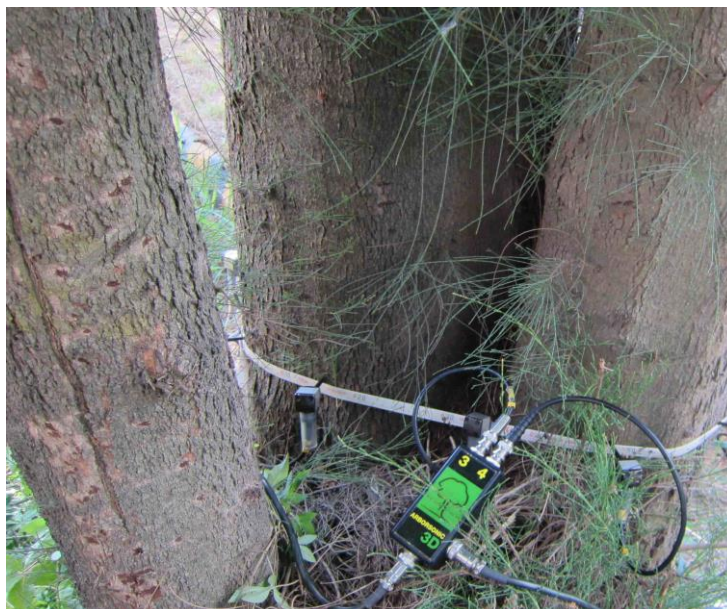
編號：環島北路一段 櫻花廚藝前方

胸徑	35.5cm	地點	環島北路一段
NDE 檢測結果			
第一層 0.5 m			
腐朽空洞率	40%	T/R 率	0.36

樹牌遺失，自基部分為四叉，三叉幹北側分叉幹劈裂，自樹高 4.0 m 往下，南側及西側分叉幹有內捲樹皮，西側分叉幹基部有蟻道，潛在風險為分叉幹斷裂倒伏。
