施工檢驗申請單

工程名稱	金門縣金城鎮第三期 區段徵收工程	工程 編號	N112110110095	表單編號	005
檢驗位置	區域一社六 第 8~11 道	圖號	SH-38	請驗時間	113.05.07
<p>一、檢驗項目：無主墓試挖取掘施工</p> <p>二、施工項目：無主墓試挖取掘施工</p> <p>三、施工數量：詳圖說</p> <p>四、施工地點：區域一社六</p> <p>五、預定檢驗日期：113 年 05 月 07 日</p> <p>六、附件：</p>					
<p>檢驗結果：<input type="checkbox"/> 合格</p> <p style="padding-left: 20px;"><input type="checkbox"/> 改善後再驗（應於 月 日前申請檢驗）</p> <p style="padding-left: 20px;"><input type="checkbox"/></p>					
<p>檢驗時間： 年 月 日 時</p>					
<p>檢驗者： </p>					
<p>備註：本申請單由廠商填具一式三份向監造單位申請。檢驗後，業主及監造單位各留存一份；一份廠商自存備查。</p>					
<p>廠商：

查驗照片

查驗項目：區域一社六-無主墳取掘試挖查驗第8~11道

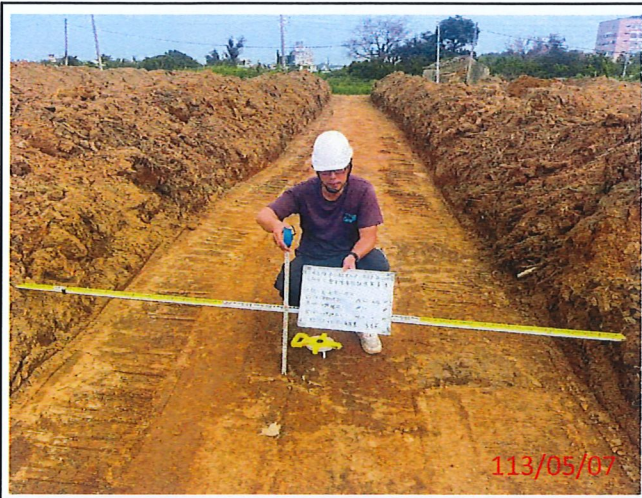
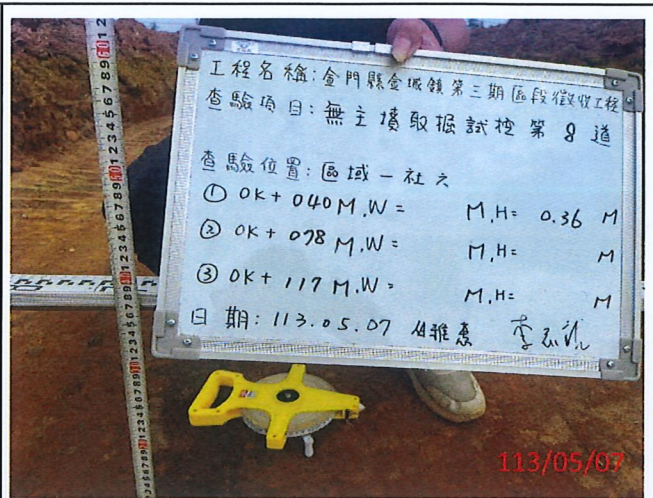
說明：第8道①0K+040M H=0.36M

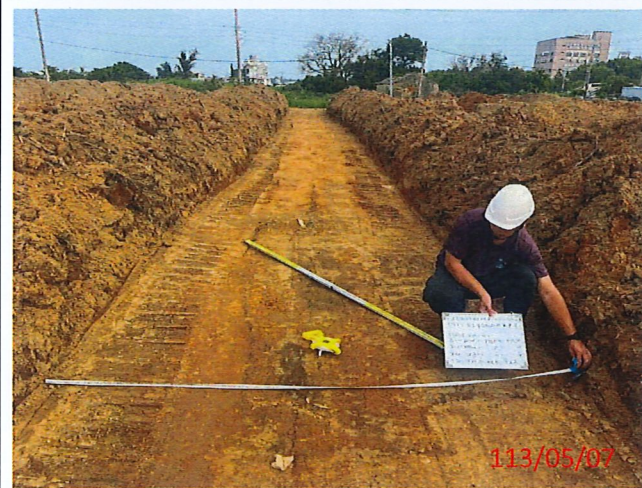
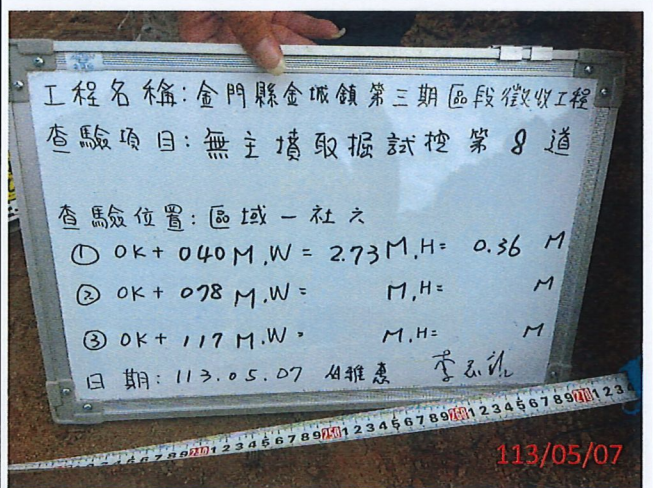
說明：第8道①0K+040M W=2.73M

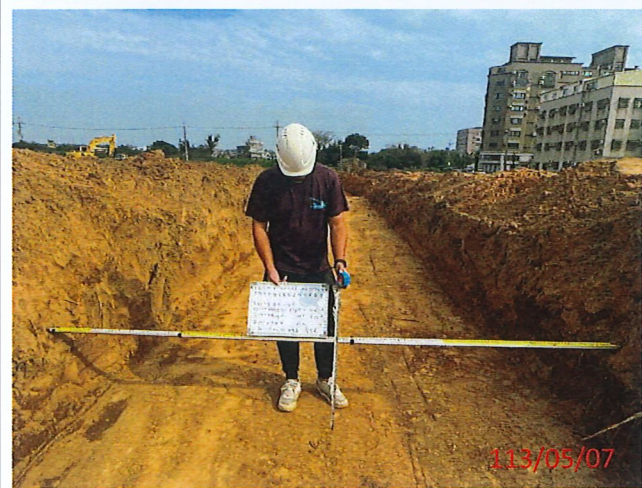
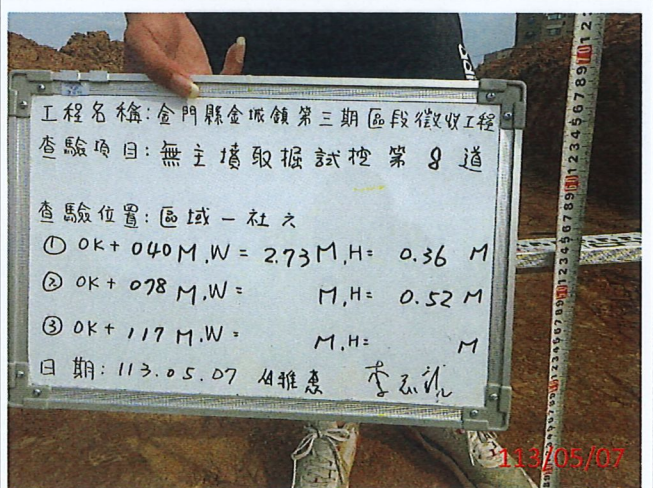
說明：第8道②0K+078M H=0.52M

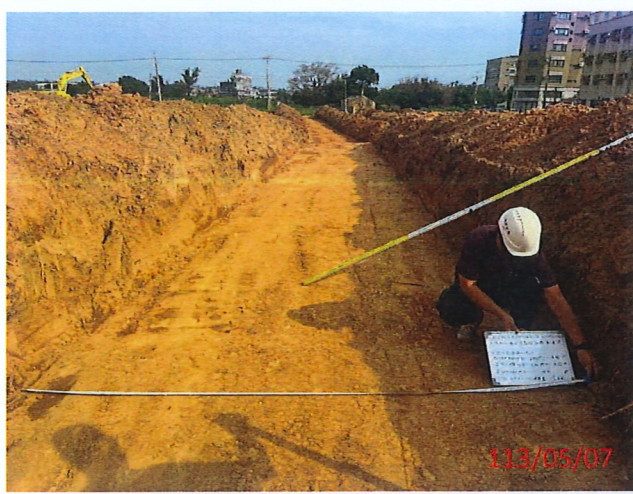
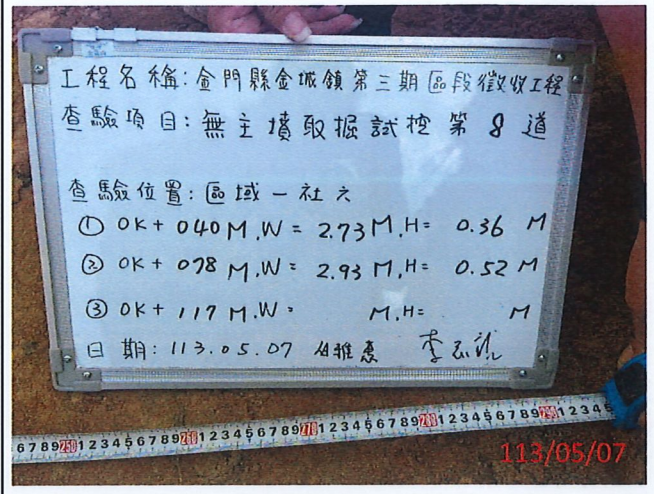
說明：第8道②0K+078M W=2.93M

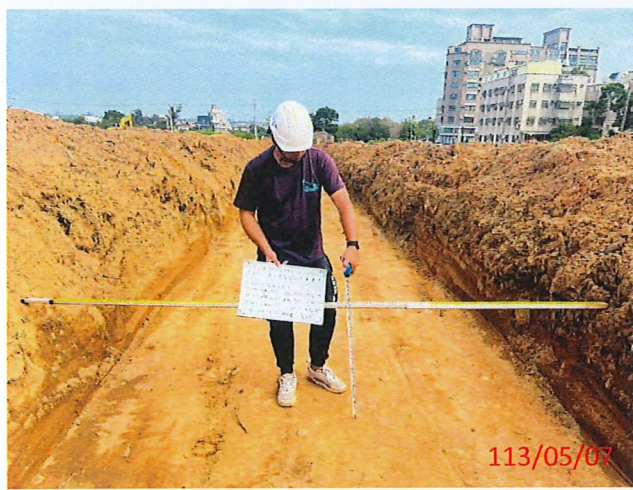
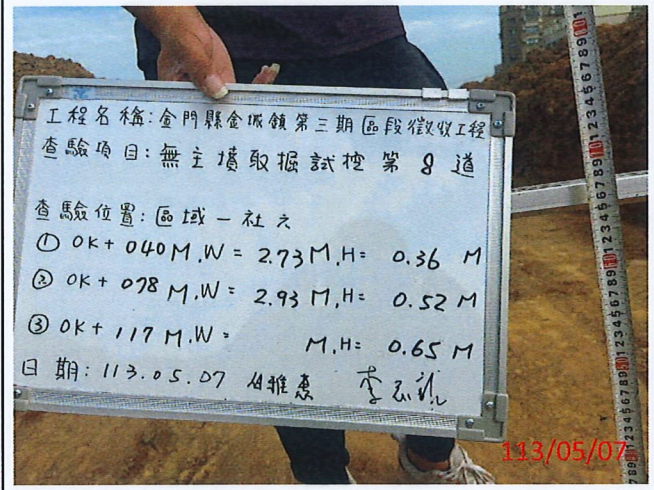
說明：第8道③0K+117M H=0.65M

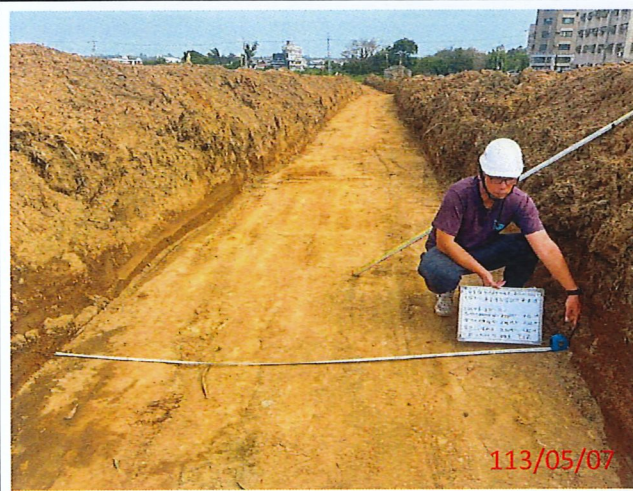
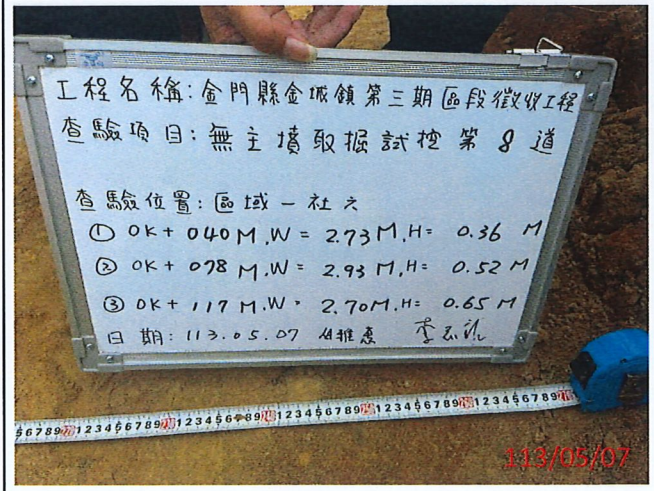
說明：第8道③0K+117M W=2.70M

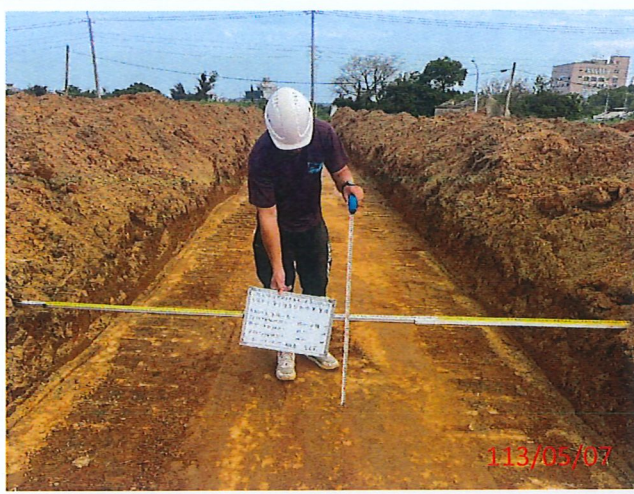
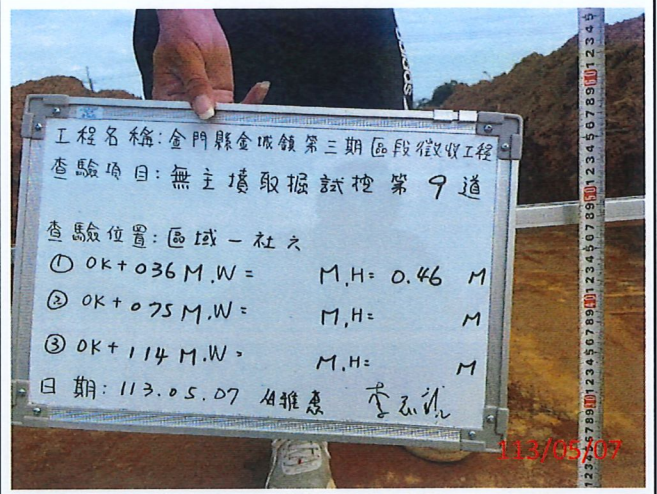
說明：第9道①0K+036M H=0.46M

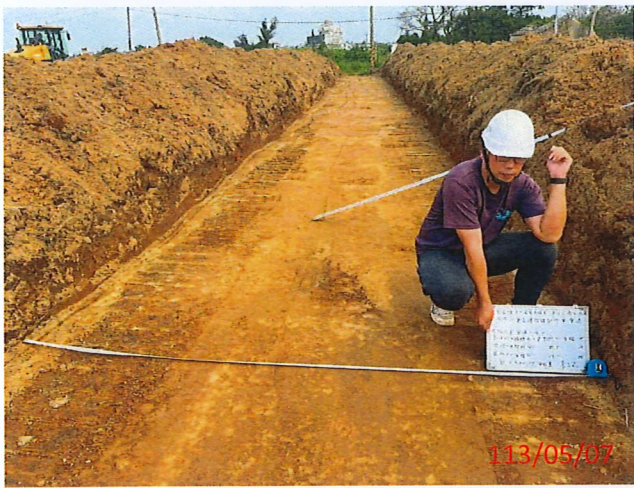
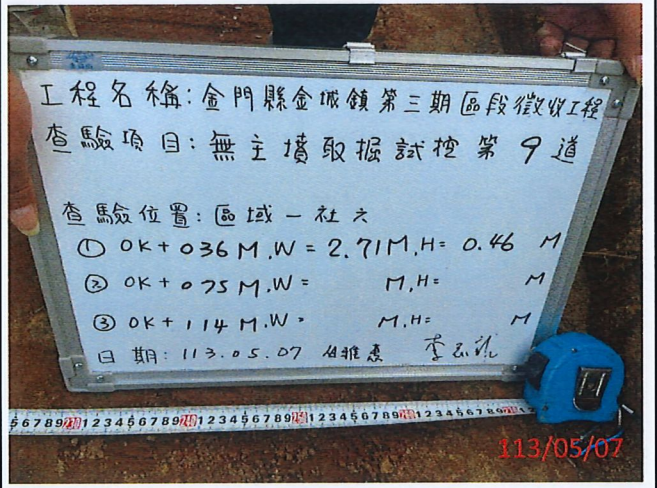
說明：第9道①0K+036M W=2.71M

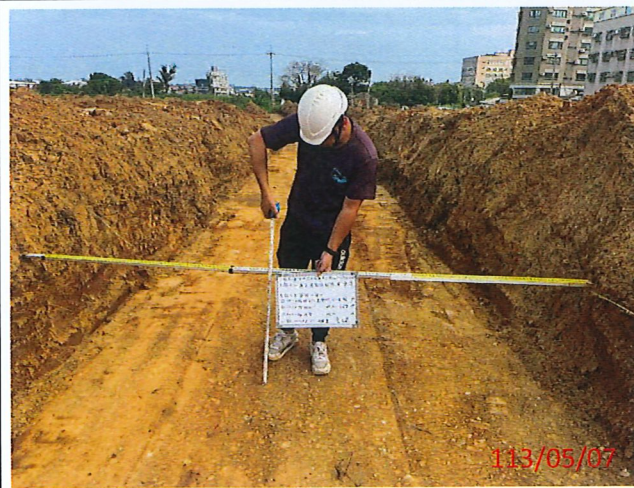
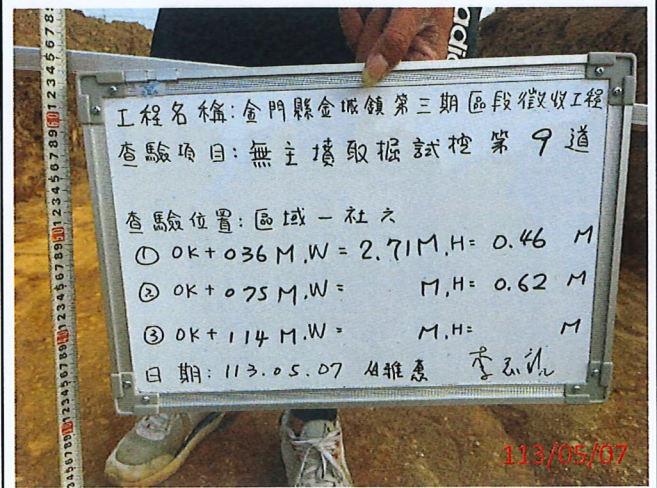
說明：第9道②0K+075M H=0.62M

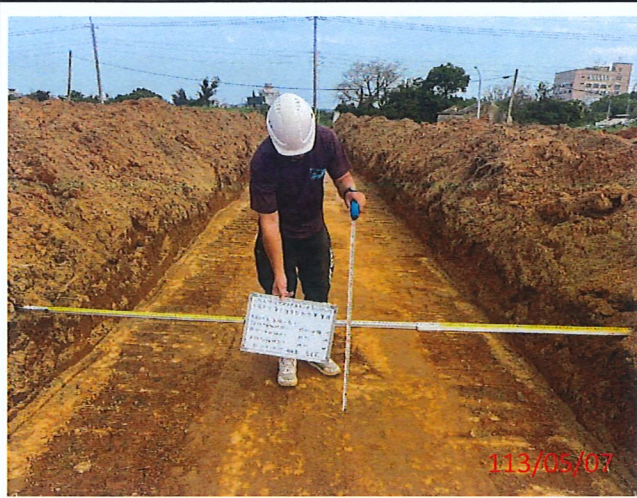
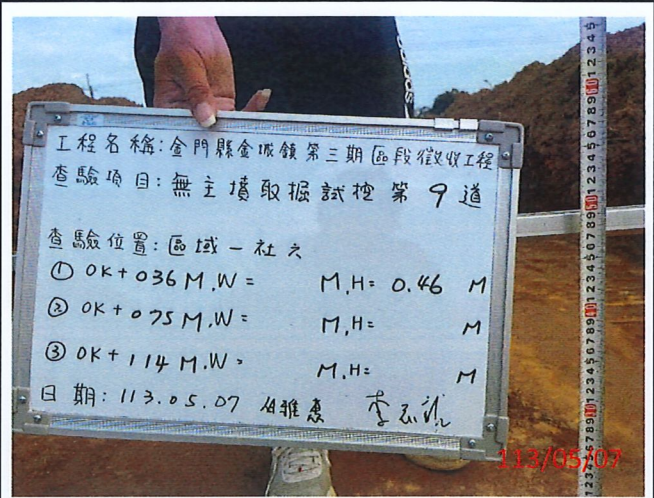
說明：第9道①0K+036M H=0.46M

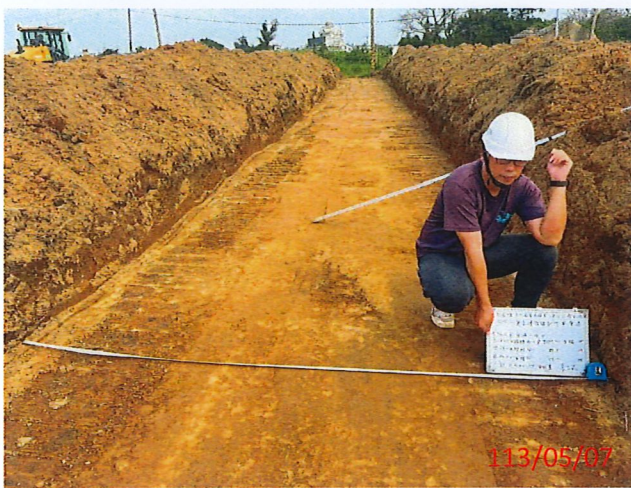
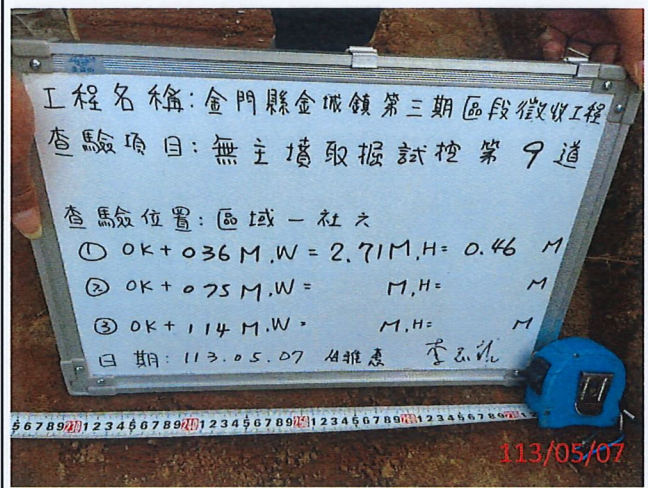
說明：第9道①0K+036M W=2.71M

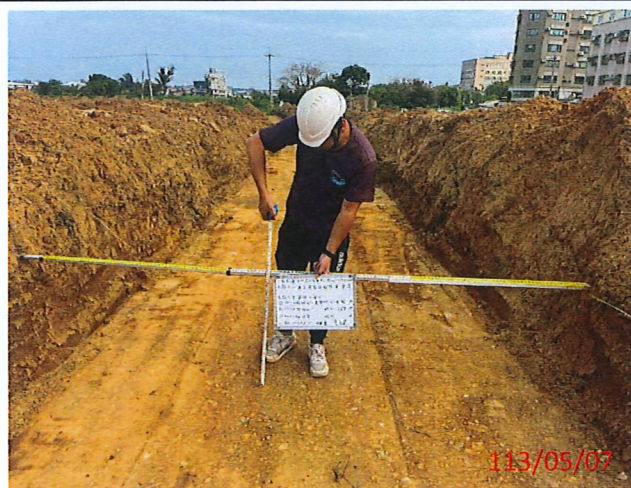
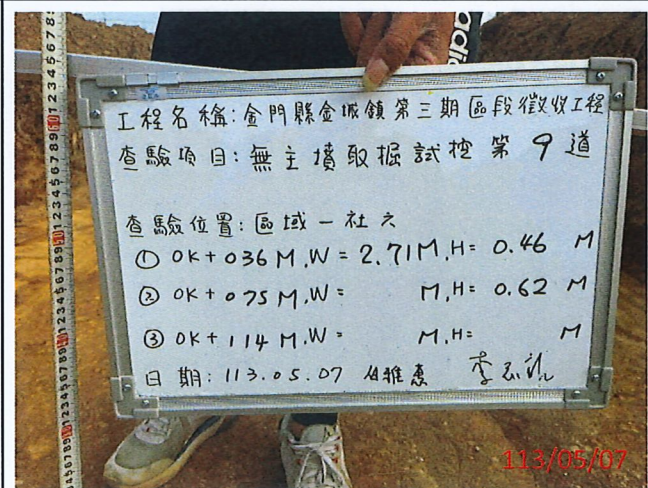
說明：第9道②0K+075M H=0.62M

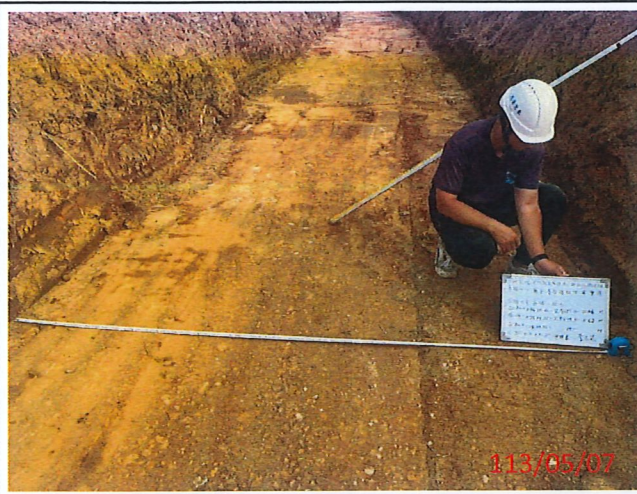
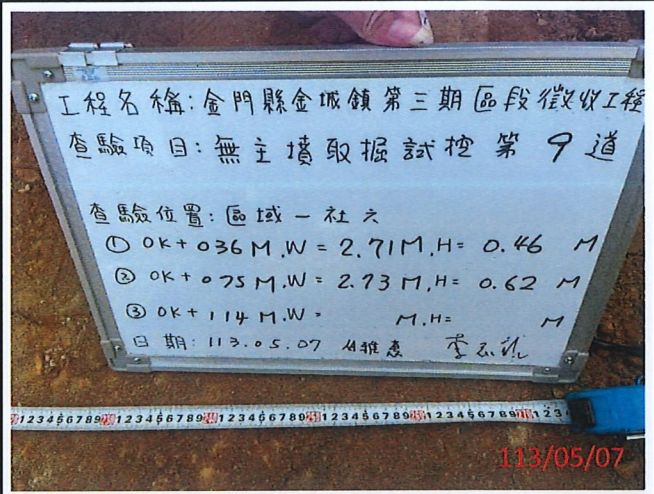
說明：第9道②0K+075M W=2.73M

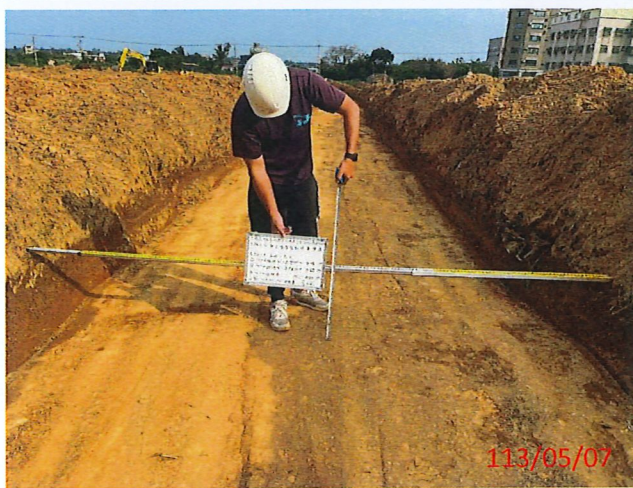
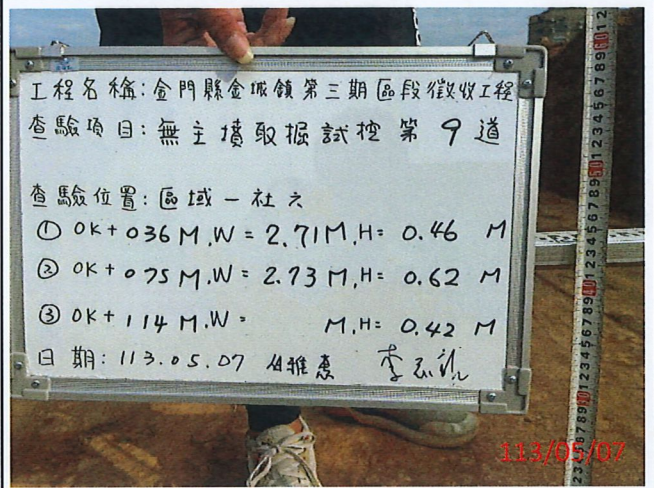
說明：第9道③0K+114M H=0.42M

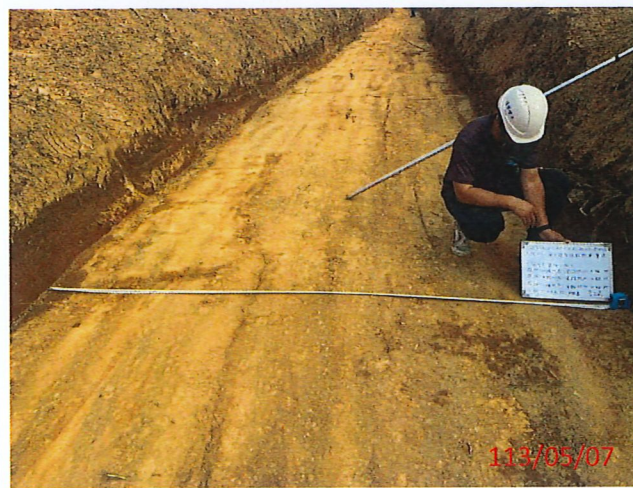
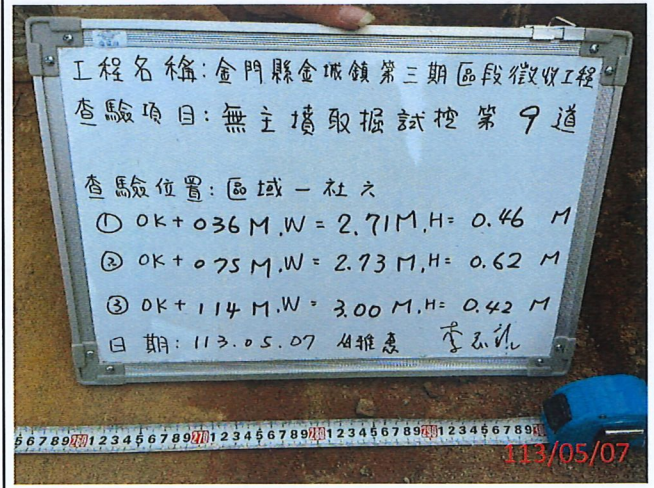
說明：第9道③0K+114M W=3.00M

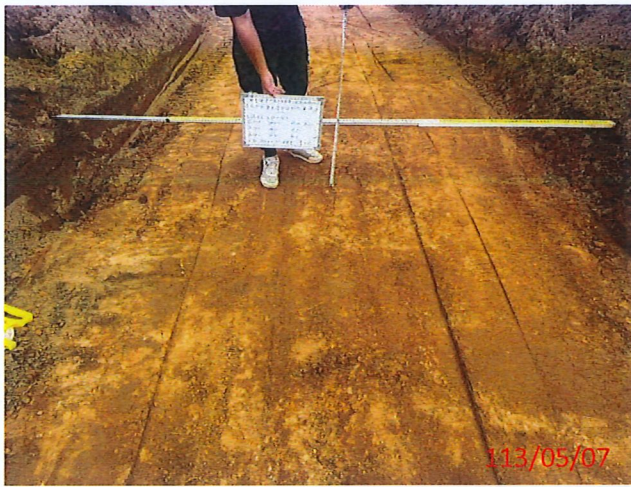
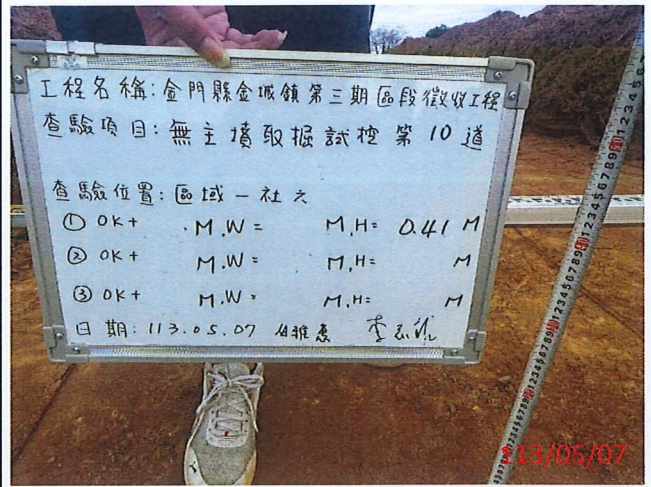
說明：第10道①0K+040M H=0.41M

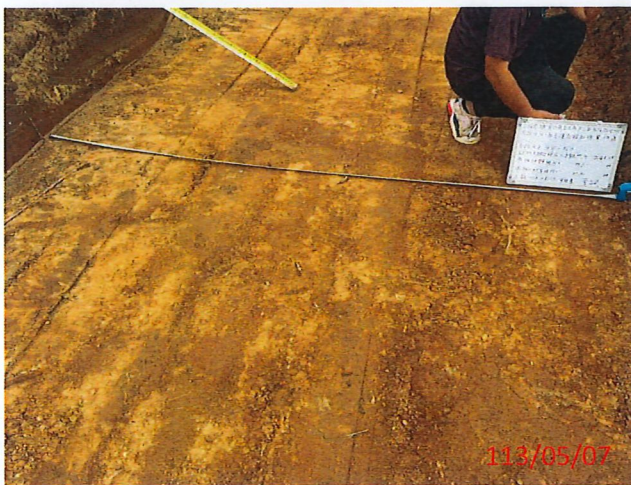
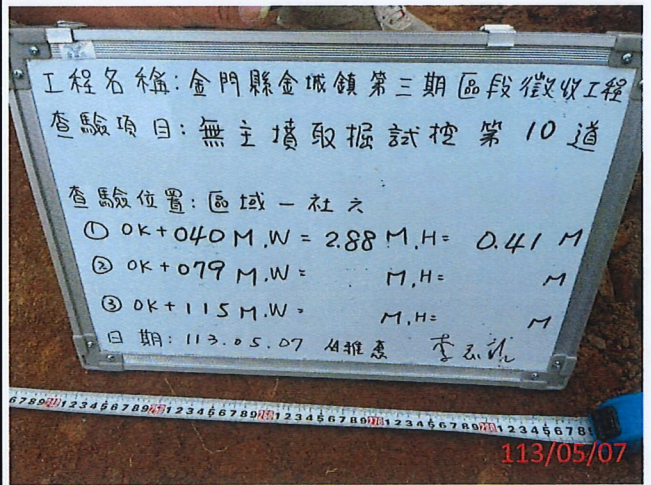
說明：第10道①0K+040M W=2.88M

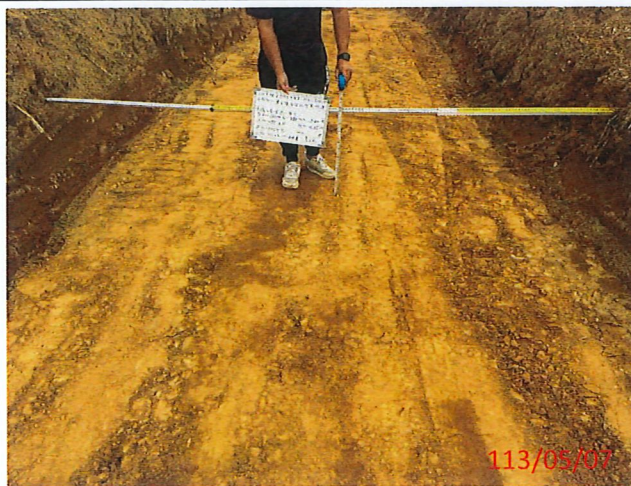
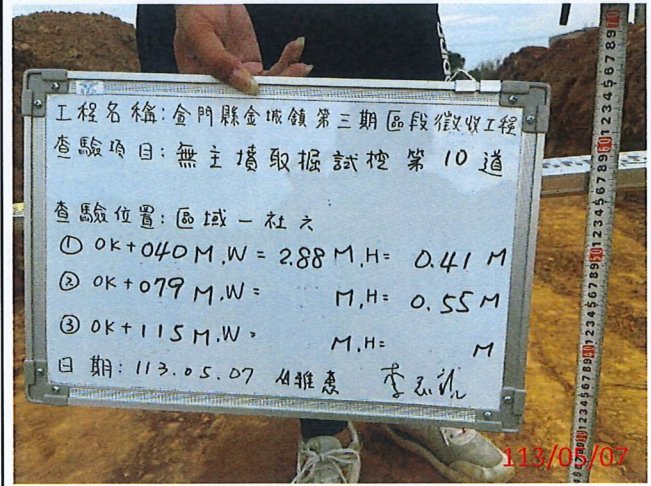
說明：第10道②0K+079M H=0.55M

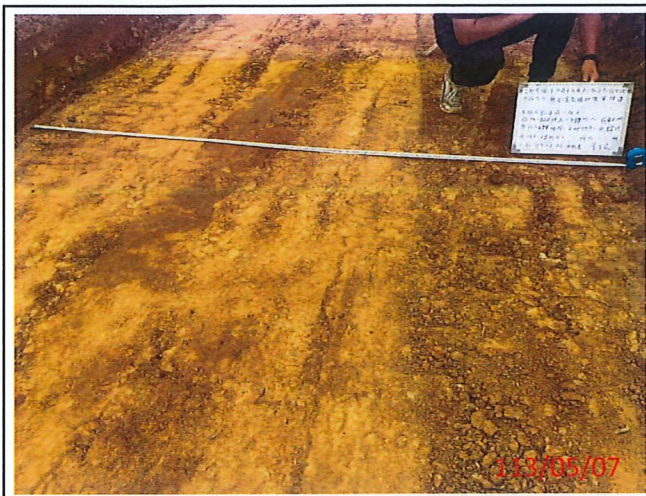
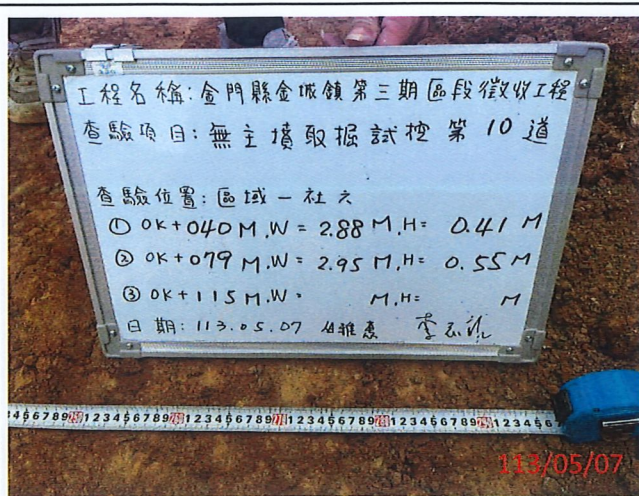
說明：第10道②0K+079M W=2.95M

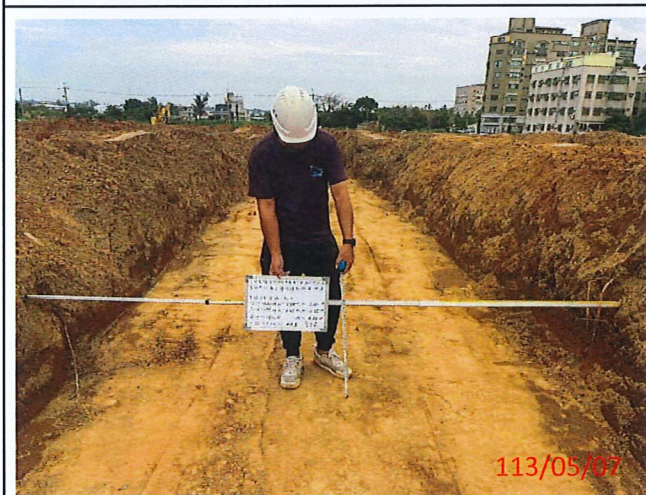
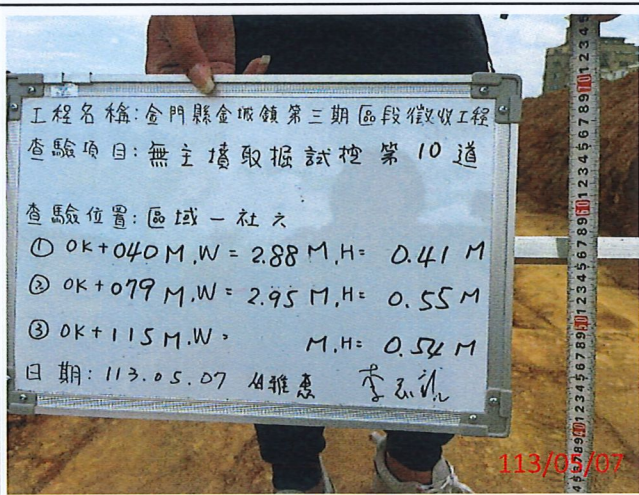
說明：第10道③0K+115M H=0.54M

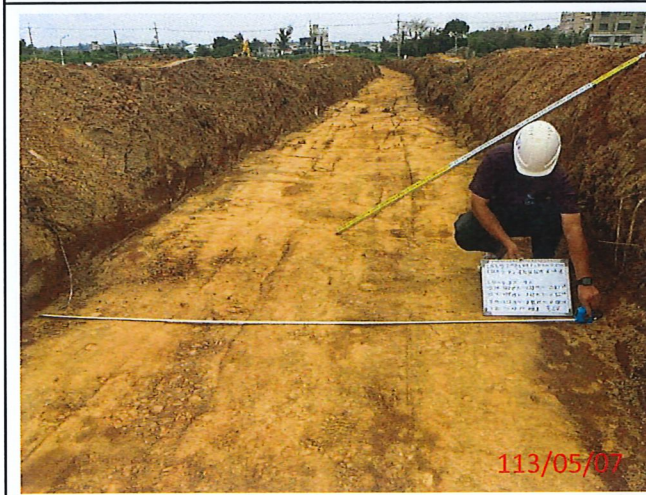
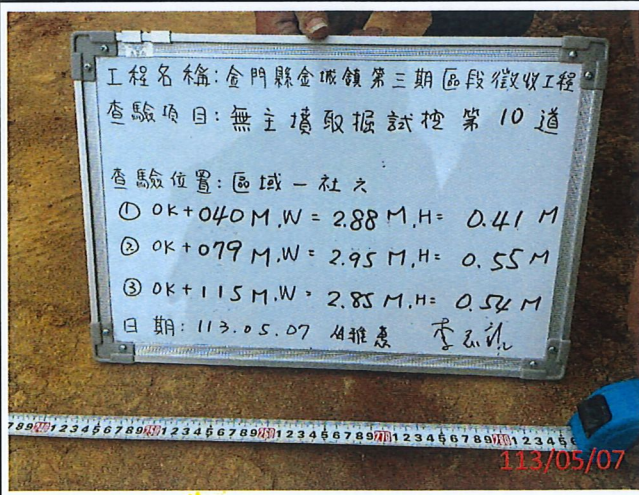
說明：第10道③0K+115M W=2.85M

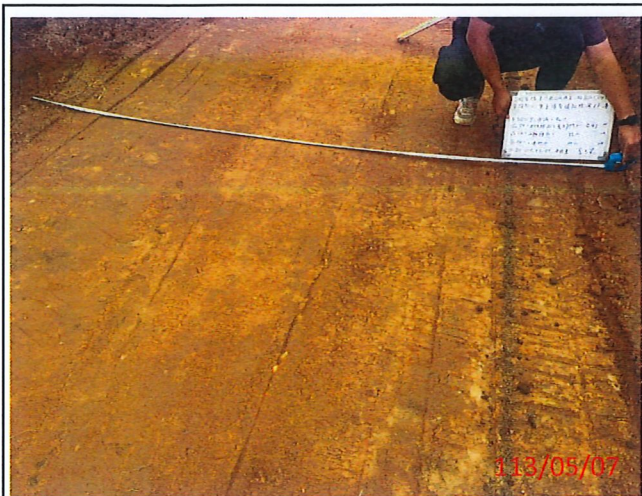
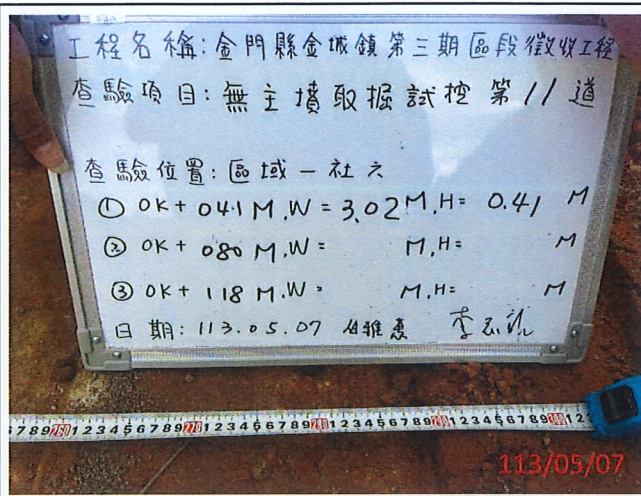
說明：第11道①0K+041M W=3.02M

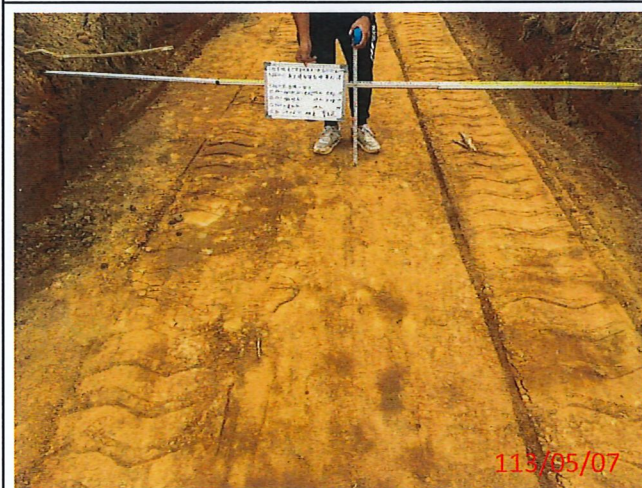
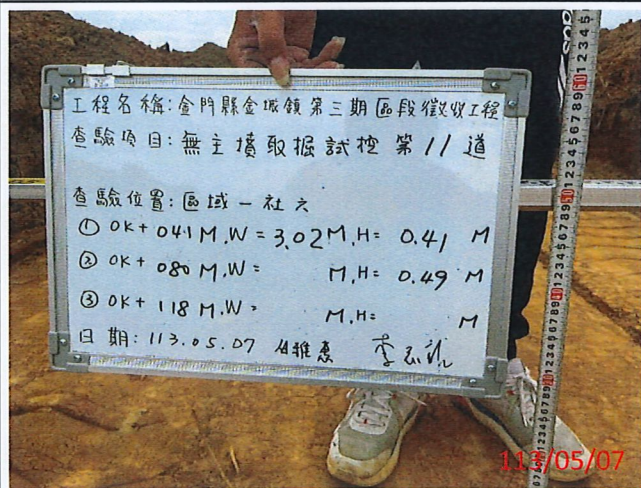
說明：第11道②0K+080M H=0.49M

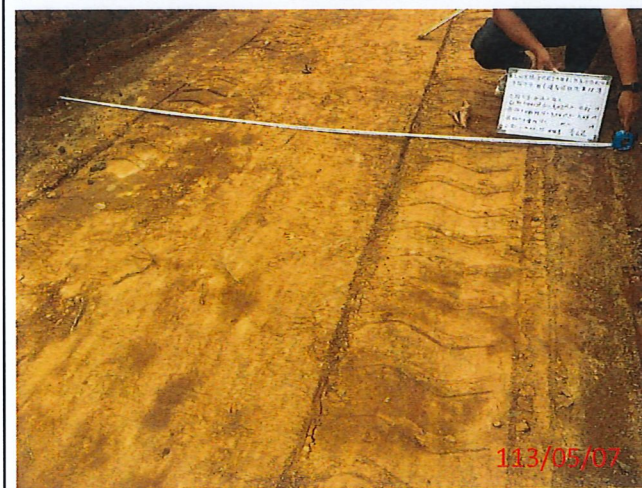
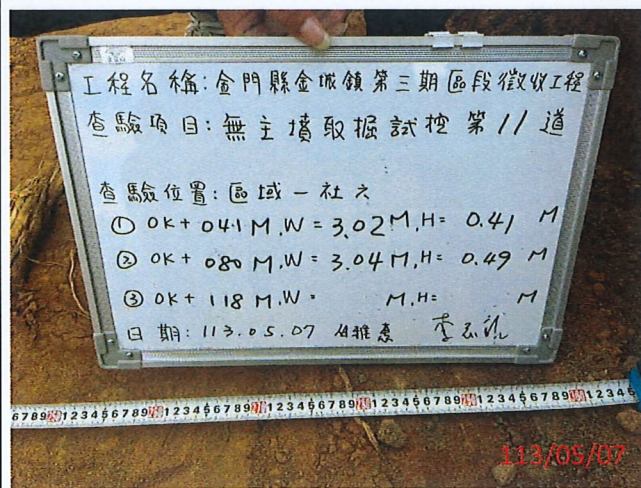
說明：第11道③0K+080M W=3.04M

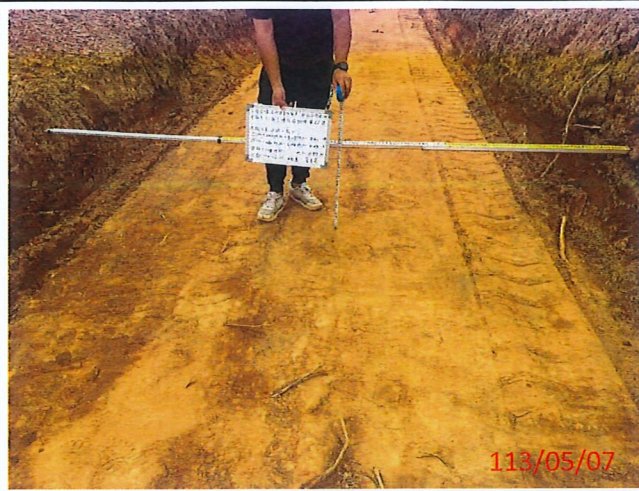
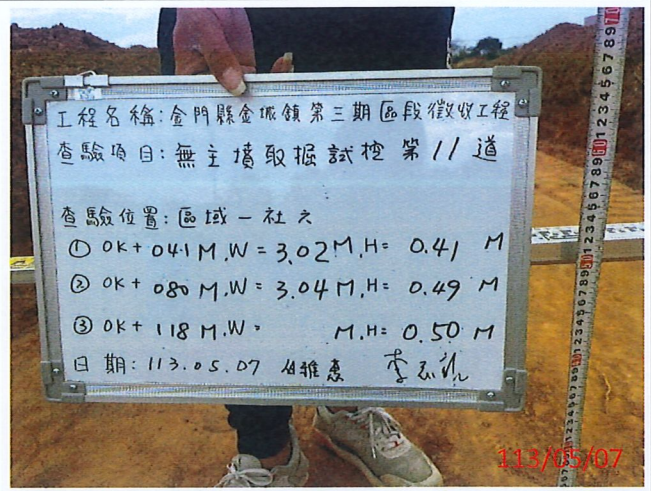
說明：第11道◎0K+118M H=0.50M

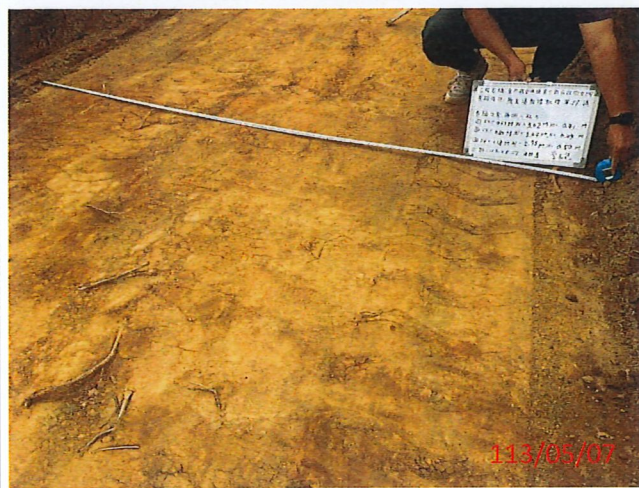
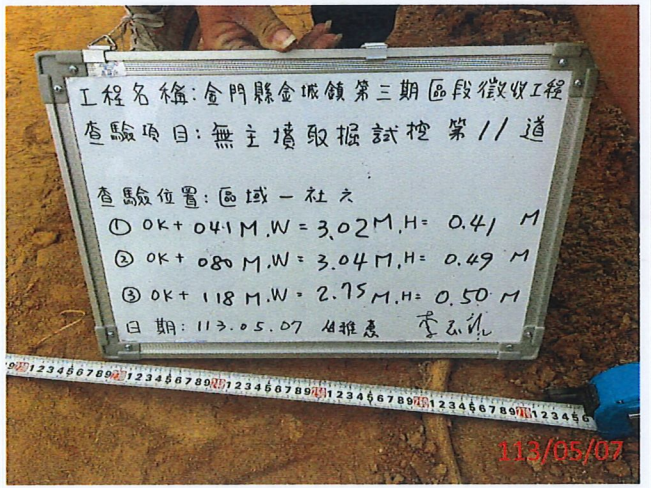
說明：第11道◎0K+118M W=2.75M

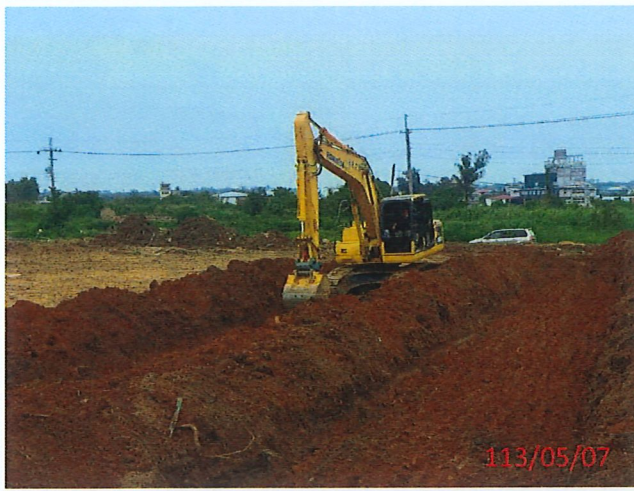
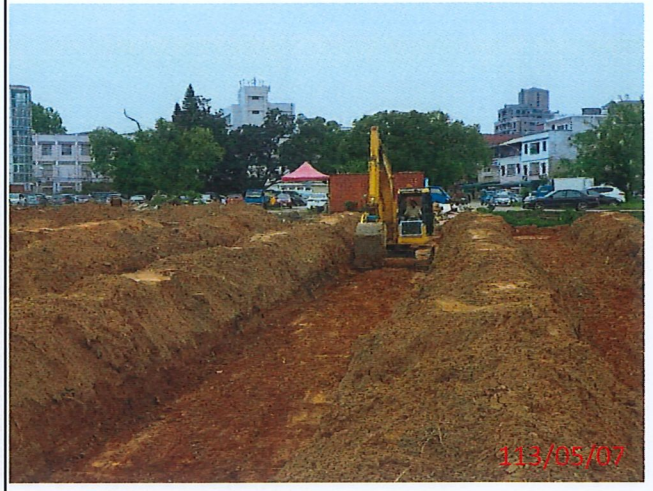
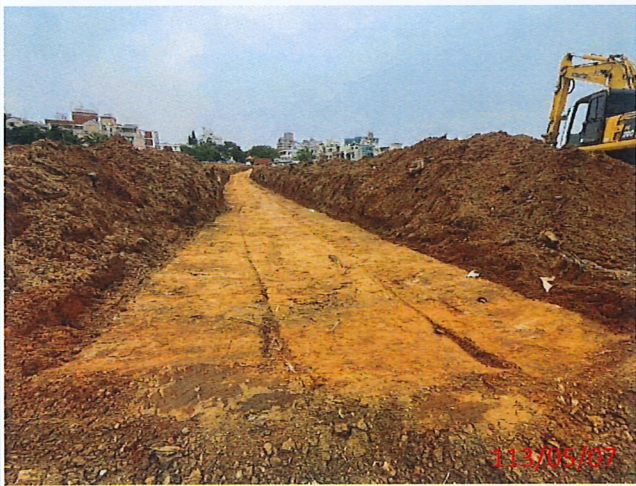
說明：無主墓取掘試挖施工
