施工檢驗申請單

工程名稱	金門縣金城鎮第三期 區段徵收工程	工程 編號	N112110110095	表單編號	009
檢驗位置	區域一社六	圖號	SH-38	請驗時間	113.05.13

工程名稱：金門縣金城鎮第三期區段徵收工程

查驗項目：區域一社六-無主墓取掘試挖土方回填第一層30cm查驗

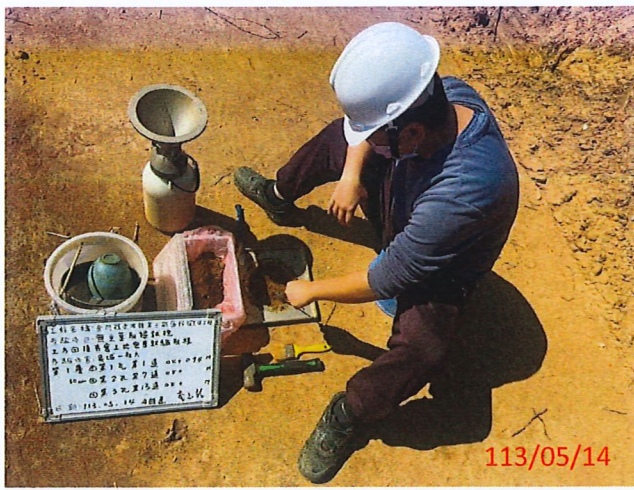
說明：工地密度試驗取樣第1孔第1道OK+094M

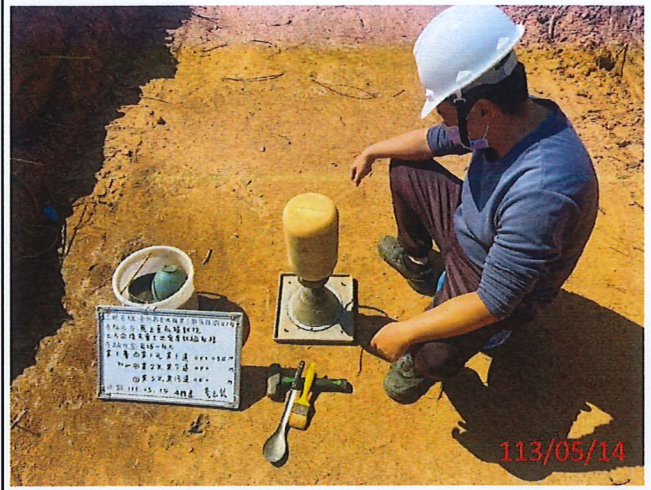
說明：工地密度試驗取樣第1孔第5道OK+098M

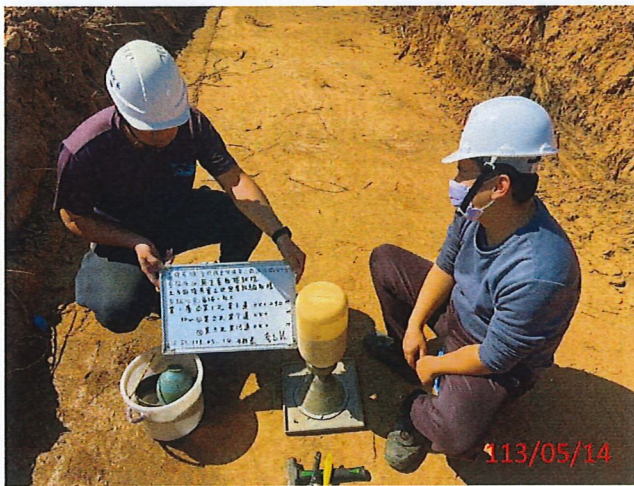
說明：工地密度試驗取樣第1孔第1道OK+094M

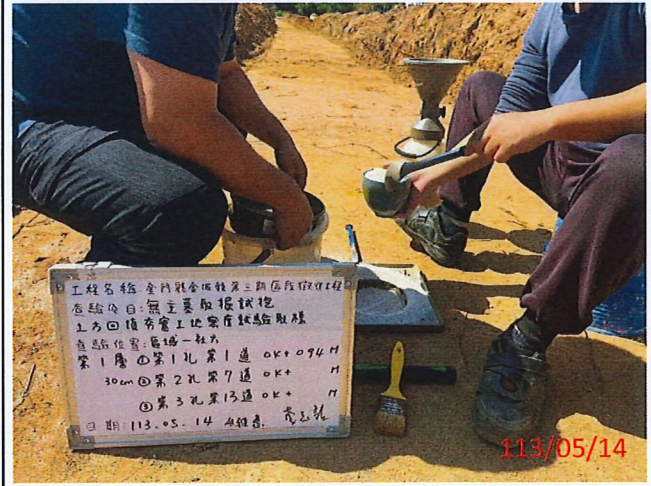
說明：工地密度試驗取樣第1孔第1道OK+094M

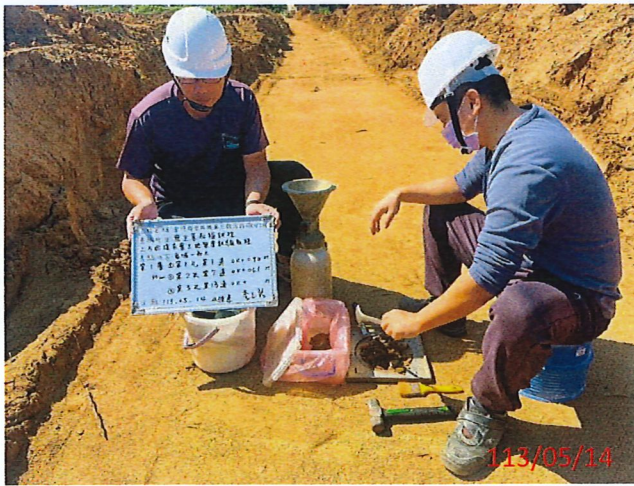
說明：工地密度試驗取樣第2孔第7道OK+061M

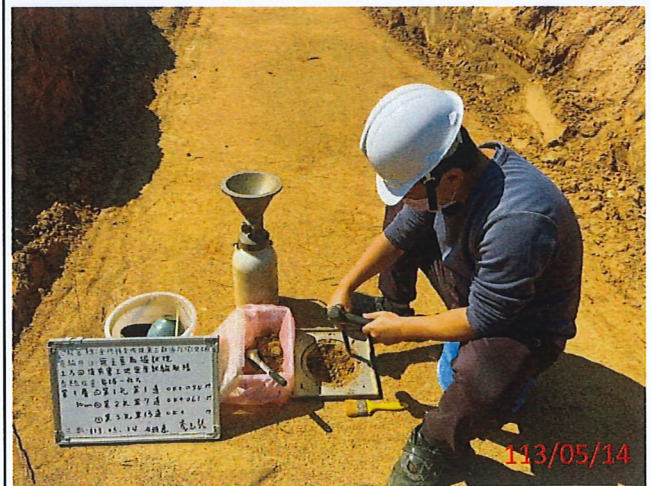
說明：工地密度試驗取樣第2孔第7道OK+061M

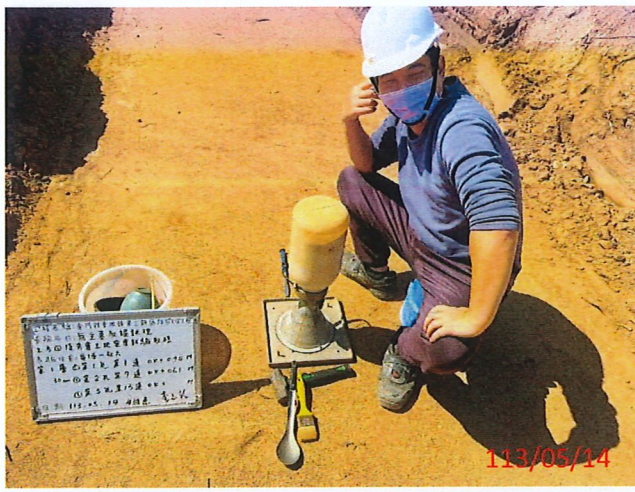
說明：工地密度試驗取樣第2孔第7道OK+061M

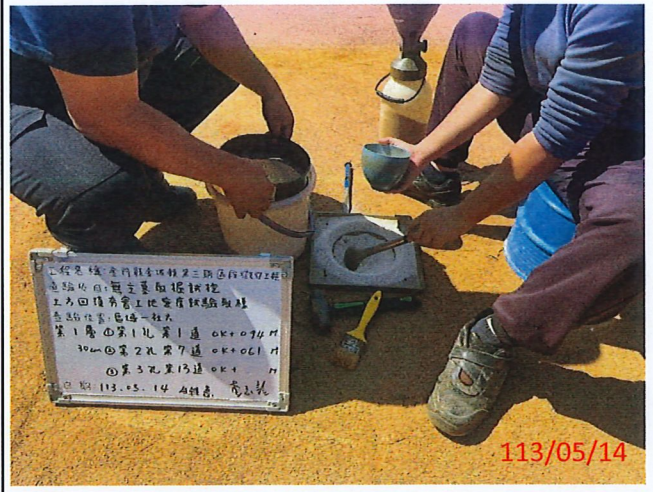
說明：工地密度試驗取樣第2孔第7道OK+061M

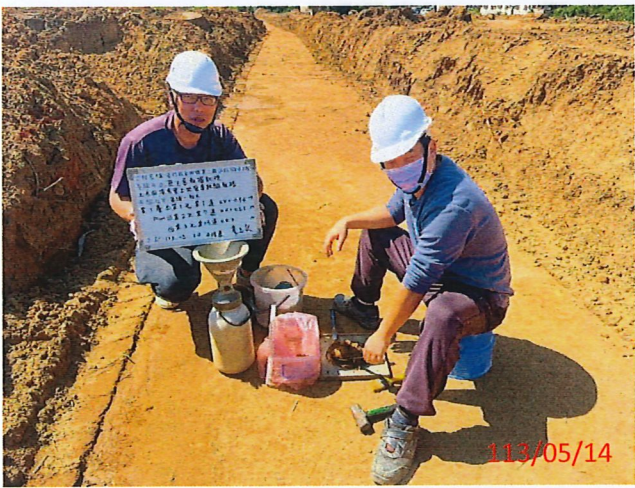
說明：工地密度試驗取樣第3孔第13道OK+036M

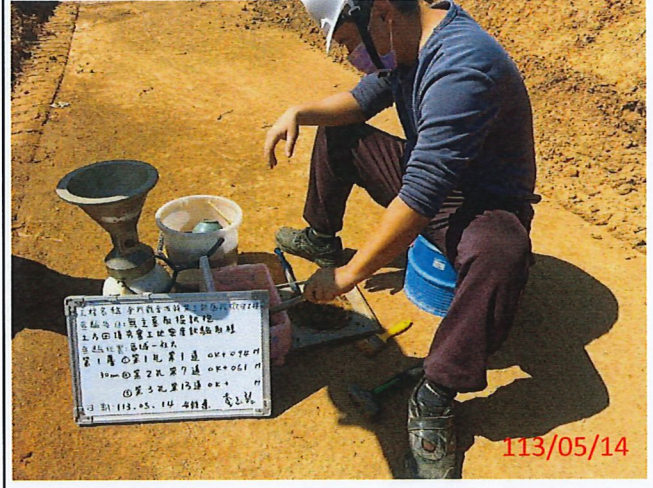
說明：工地密度試驗取樣第3孔第13道OK+036M

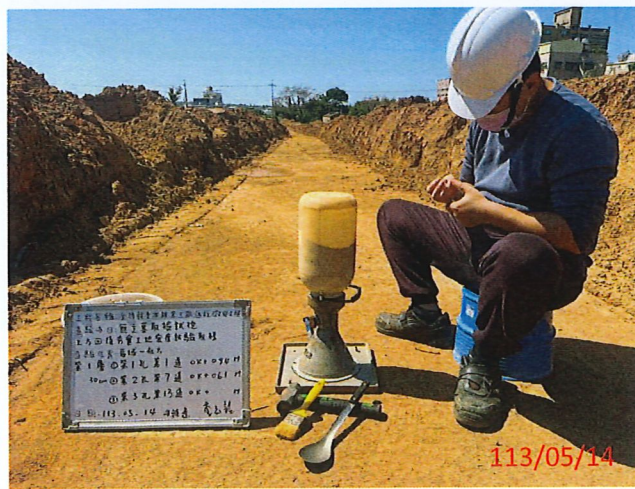
說明：工地密度試驗取樣第3孔第13道OK+036M

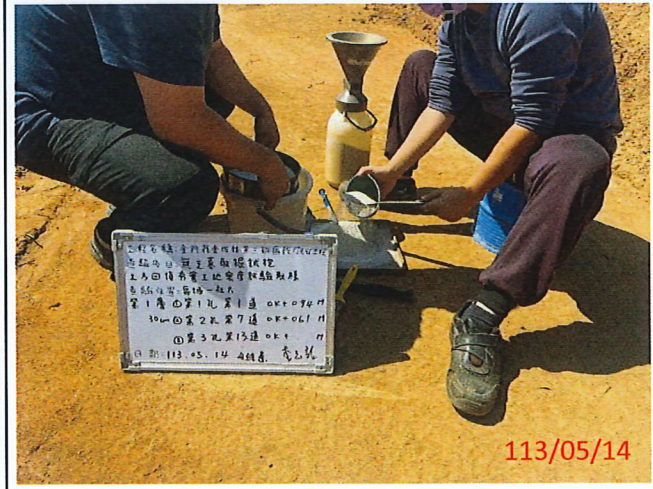
說明：工地密度試驗取樣第3孔第13道OK+036M

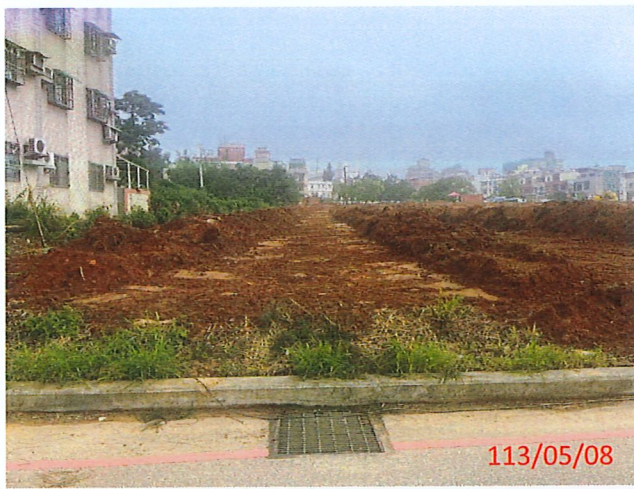
說明：第1~4道第一層0~30cm土方回填夯實

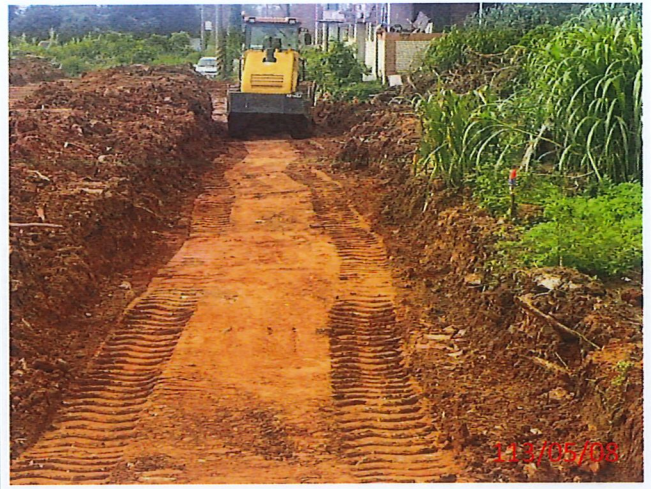
說明：第1~4道第一層0~30cm土方回填夯實

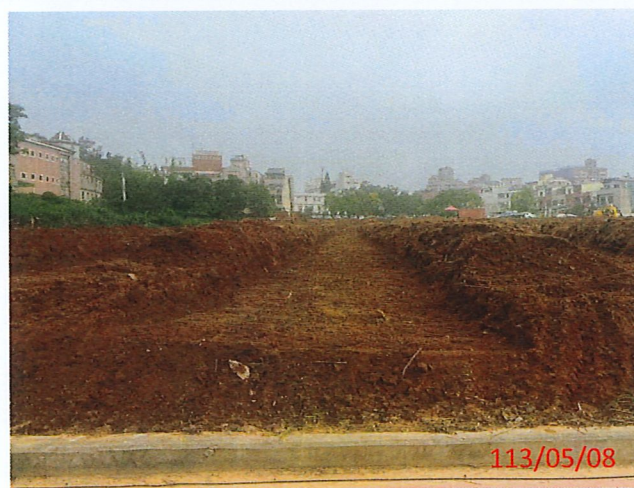
說明：第1~4道第一層0~30cm土方回填夯實

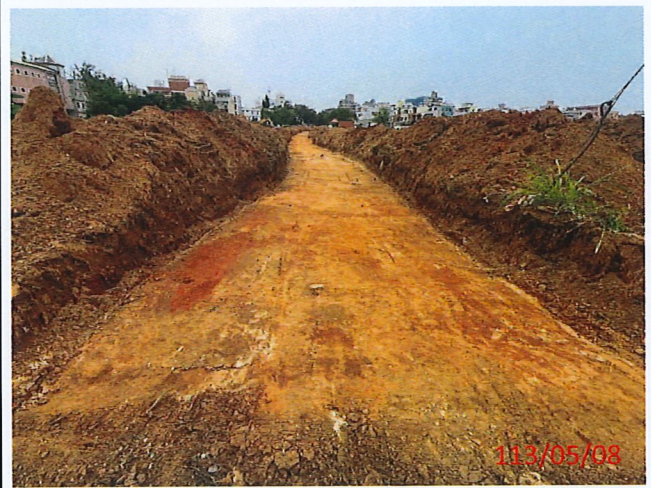
說明：第1~4道第一層0~30cm土方回填夯實

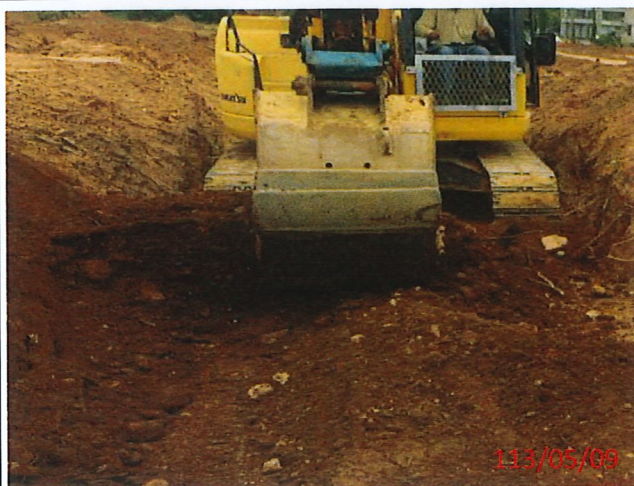
說明：第5道第一層0~30cm土方回填夯實

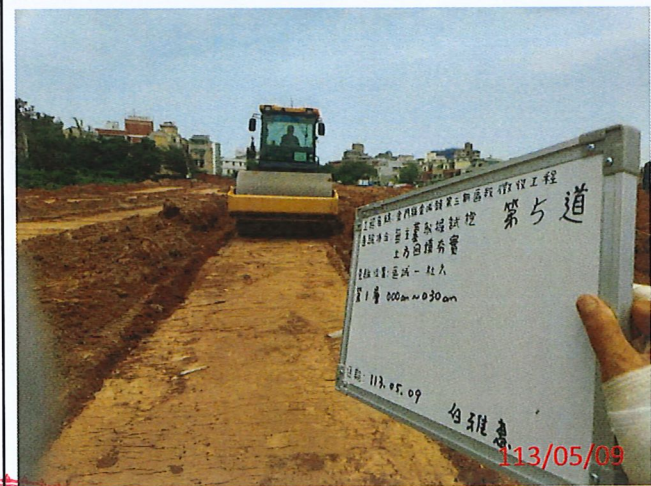
說明：第5道第一層0~30cm土方回填夯實

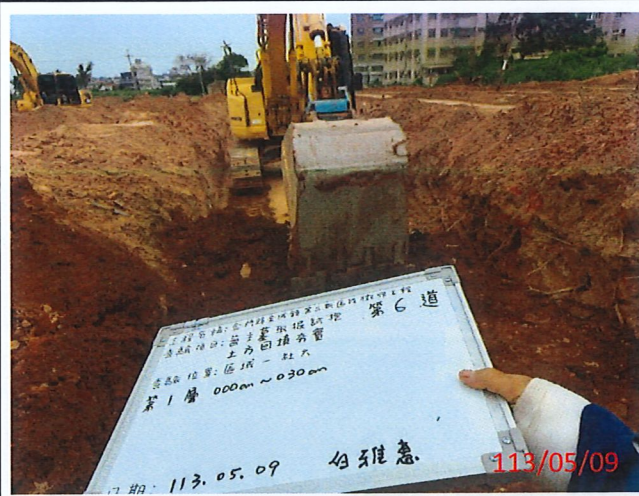
說明：第6道第一層0~30cm土方回填夯實

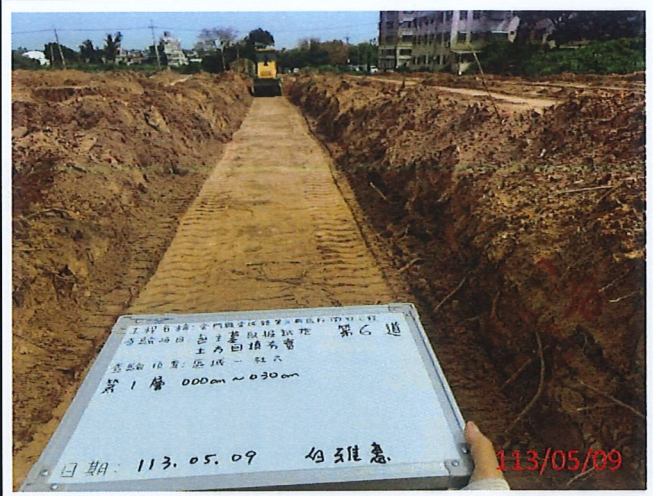
說明：第6道第一層0~30cm土方回填夯實

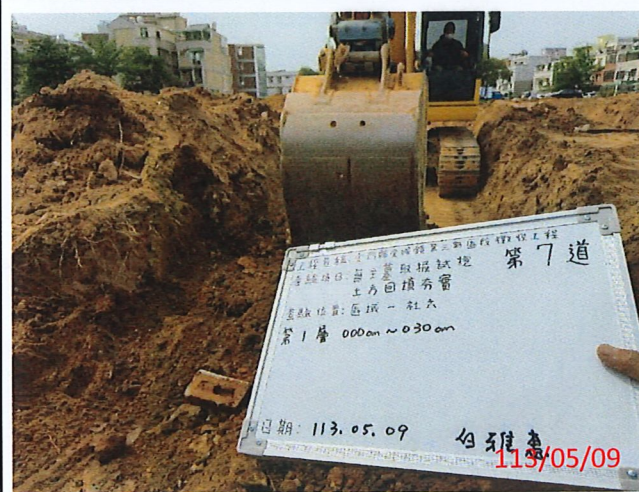
說明：第7道第一層0~30cm土方回填夯實

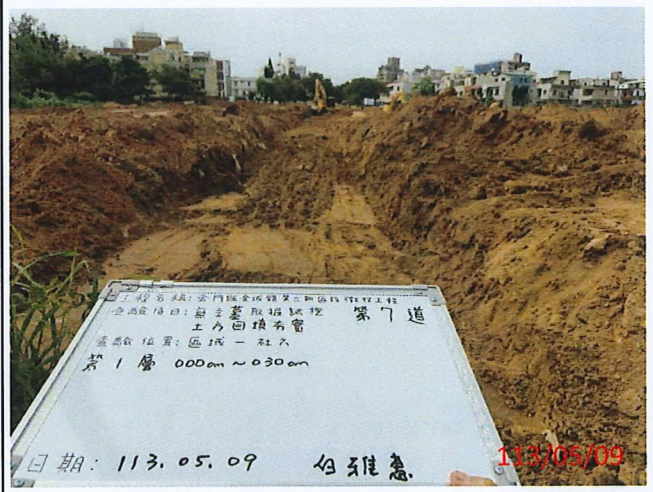
說明：第7道第一層0~30cm土方回填夯實

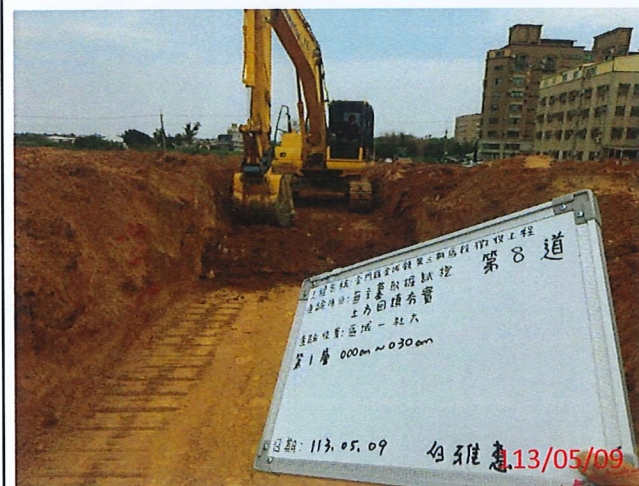
說明：第8道第一層0~30cm土方回填夯實

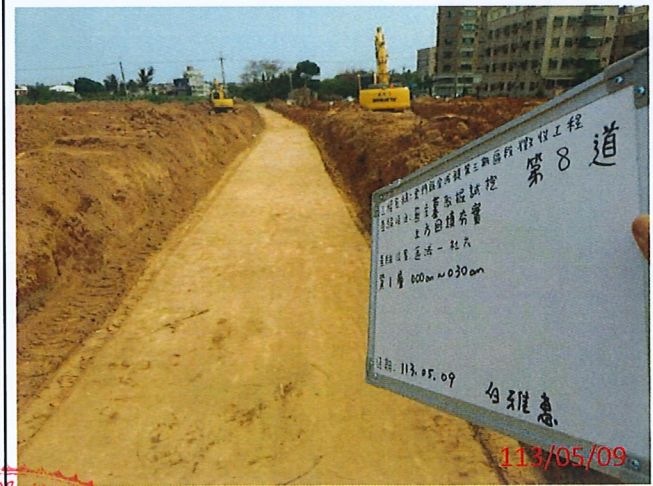
說明：第8道第一層0~30cm土方回填夯實

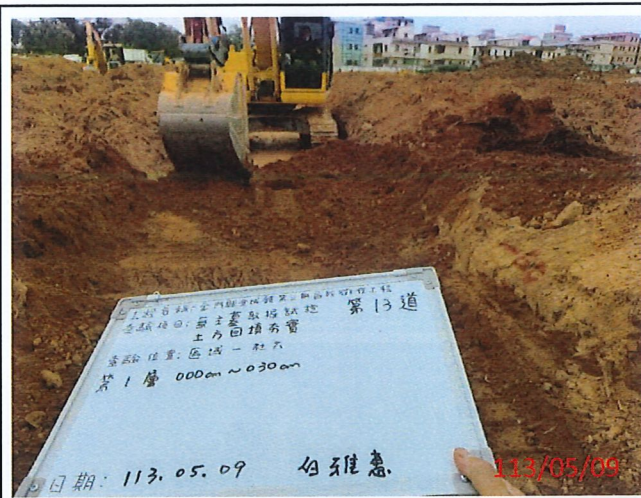
說明：第13道第一層0~30cm土方回填夯實

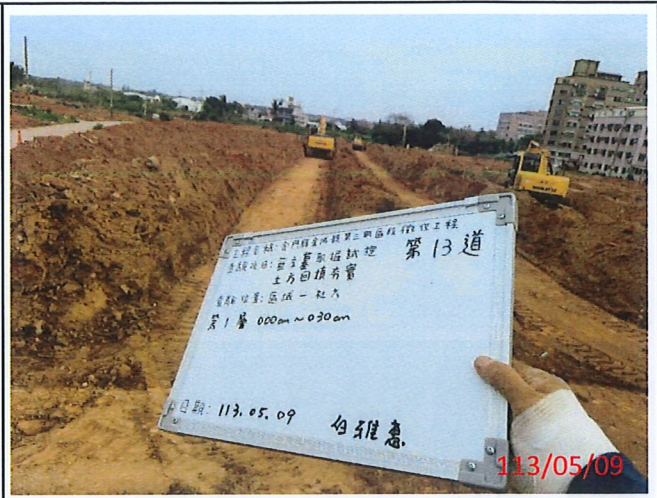
說明：第13道第一層0~30cm土方回填夯實

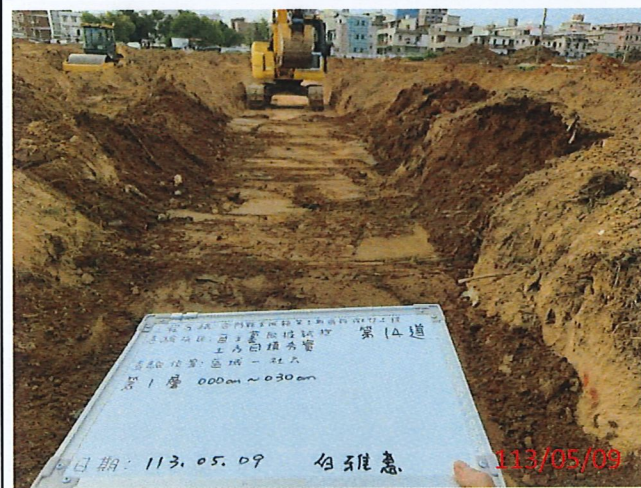
說明：第14道第一層0~30cm土方回填夯實

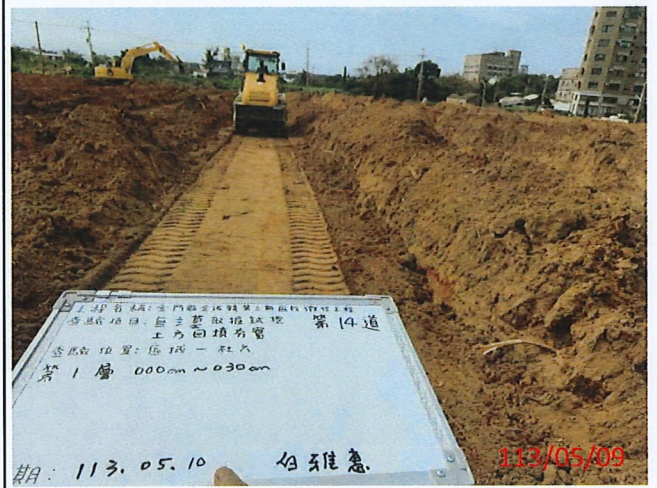
說明：第14道第一層0~30cm土方回填夯實

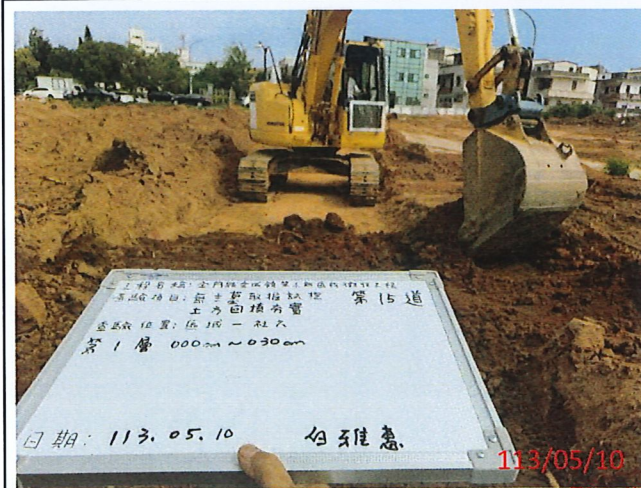
說明：第15道第一層0~30cm土方回填夯實

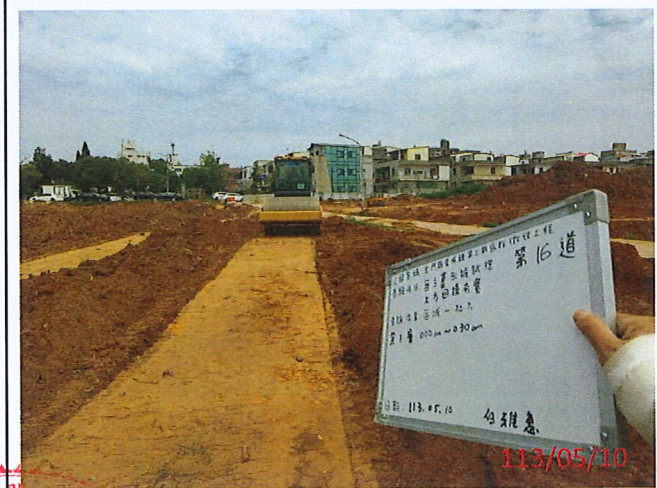
說明：第16道第一層0~30cm土方回填夯實

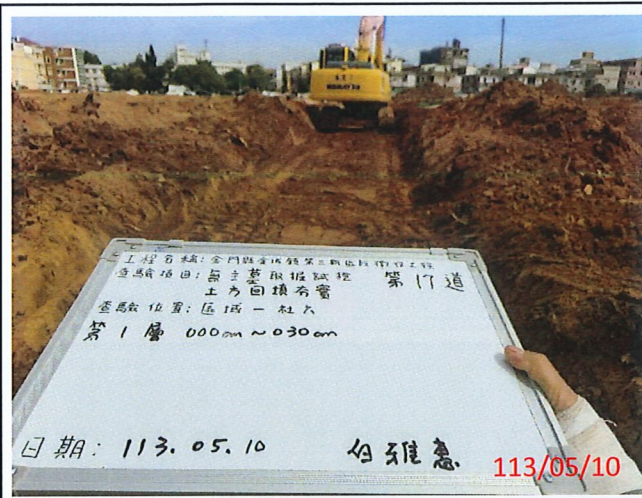
說明：第17道第一層0~30cm土方回填夯實

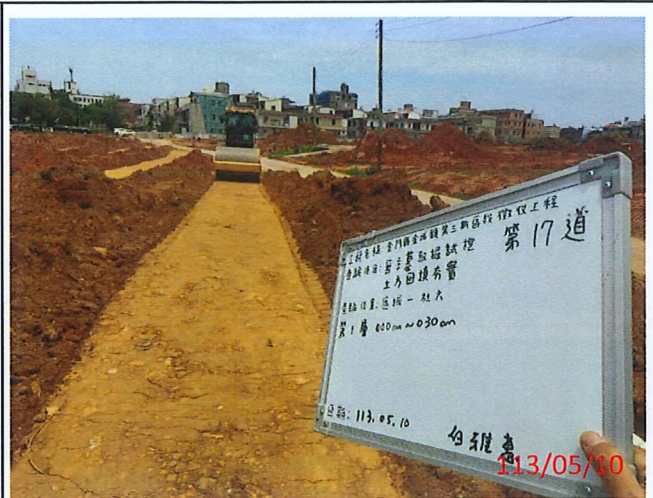
說明：第17道第一層0~30cm土方回填夯實

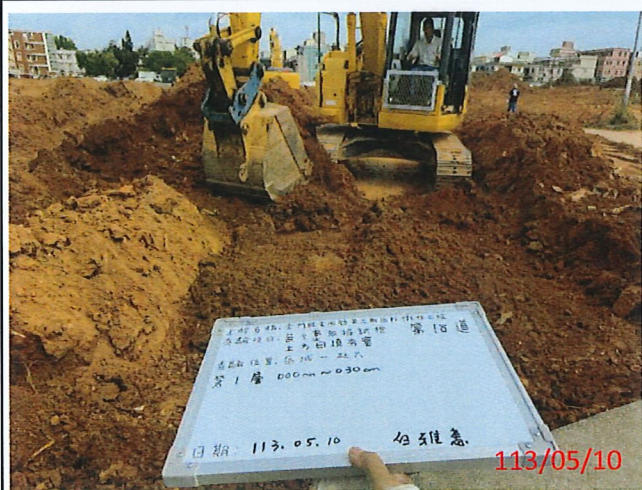
說明：第18道第一層0~30cm土方回填夯實

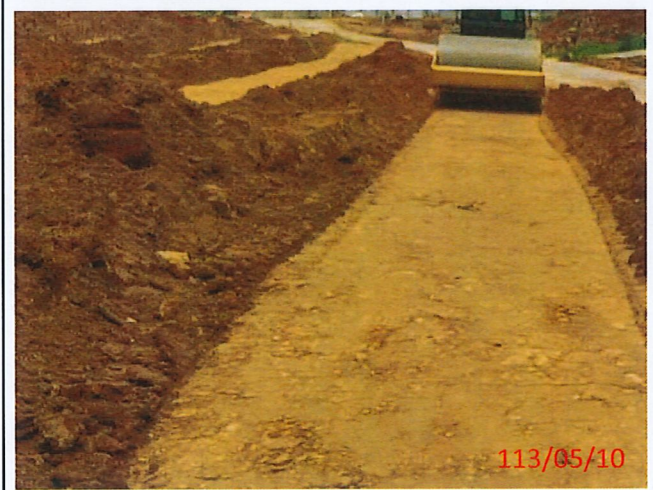
說明：第18道第一層0~30cm土方回填夯實
