施工檢驗申請單

工程名稱	金門縣金城鎮第三期 區段徵收工程		工程 編號	N112110110095	表單編號	003
檢驗位置	區域一社六 第3~4道		圖號	SH-38	請驗時間	113.05.03
<p>一、檢驗項目：無主墓試挖取掘施工</p> <p>二、施工項目：無主墓試挖取掘施工</p> <p>三、施工數量：詳圖說</p> <p>四、施工地點：區域一社六</p> <p>五、預定檢驗日期：113年05月03日</p> <p>六、附件：</p>						
<p>檢驗結果： <input type="checkbox"/> 合格</p> <p><input type="checkbox"/> 改善後再驗（應於 月 日前申請檢驗）</p> <p><input type="checkbox"/></p>						
<p>檢驗時間： 年 月 日 時</p>						
<p>檢驗者：

無主墓取掘試挖工程施工抽查紀錄表

工程名稱：金門縣金城鎮第三期區段徵收工程
 查驗項目：區域一社六-無主墓取掘試挖查驗第3~4道
 查驗日期：113年05月03日

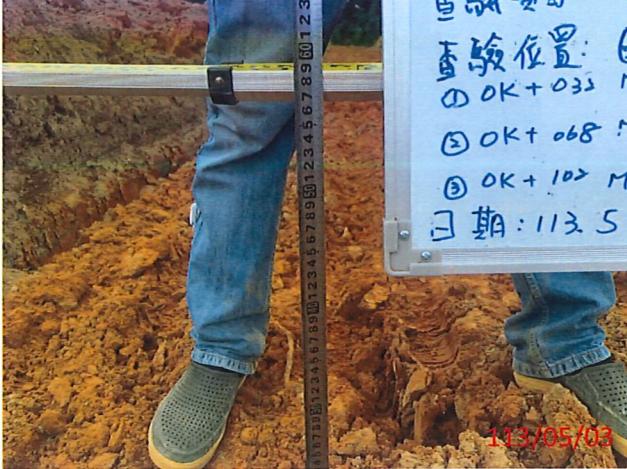
<p style="text-align: center; color: red;">113/05/03</p>
<p>說明：第3道①0K+032M H=0.57M</p>

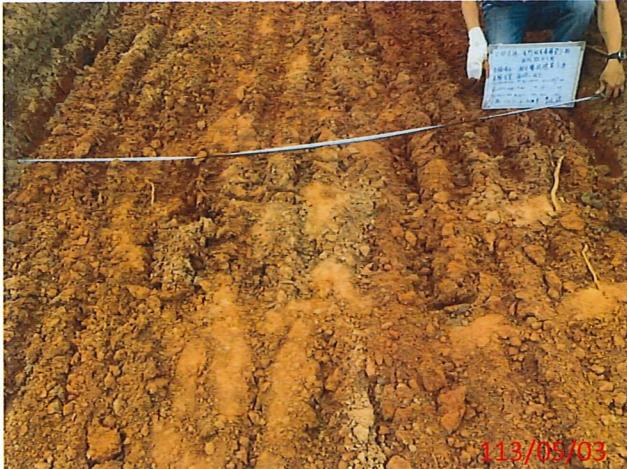
<p style="text-align: center; color: red;">113/05/03</p>	<p>說明：第3道①0K+032M H=0.57M</p>

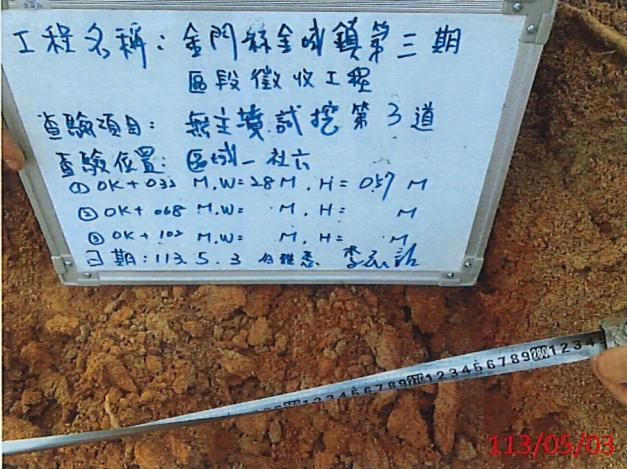
<p style="text-align: center; color: red;">113/05/03</p>
<p>說明：第3道①0K+032M W=2.80M</p>

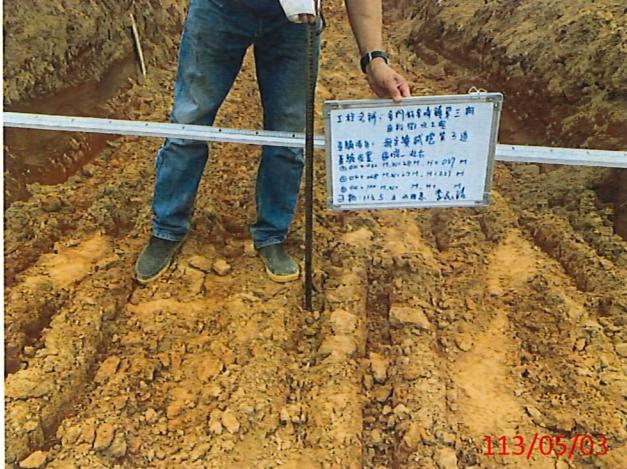
<p style="text-align: center; color: red;">113/05/03</p>	<p>說明：第3道①0K+032M W=2.80M</p>

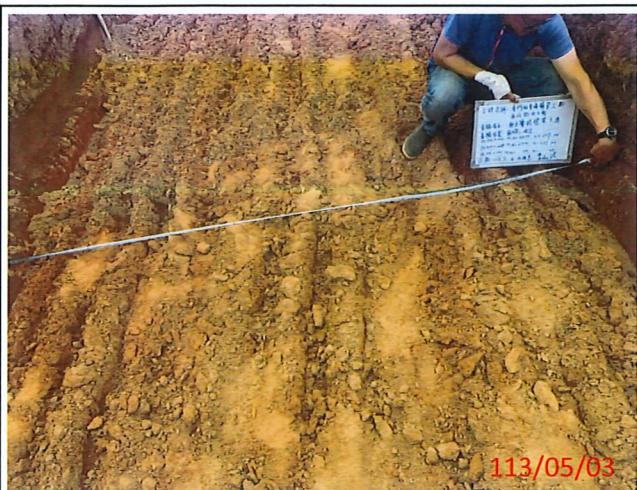
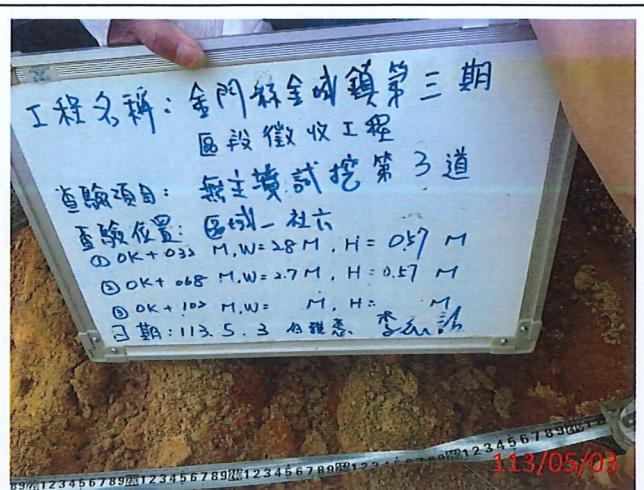
說明：第3道②OK+068M W=2.70M

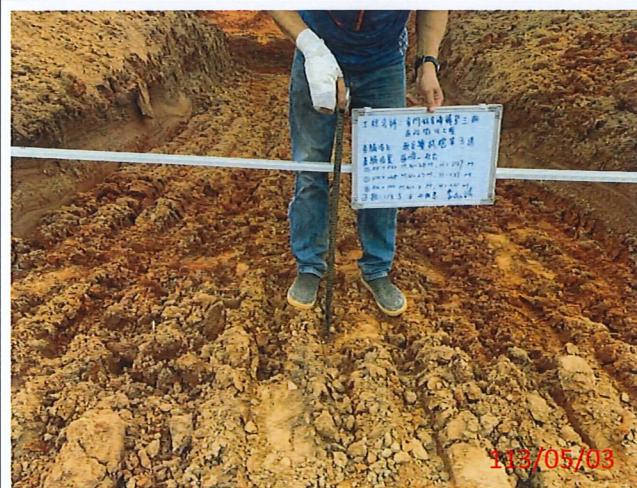
說明：第3道②OK+068M W=2.70M

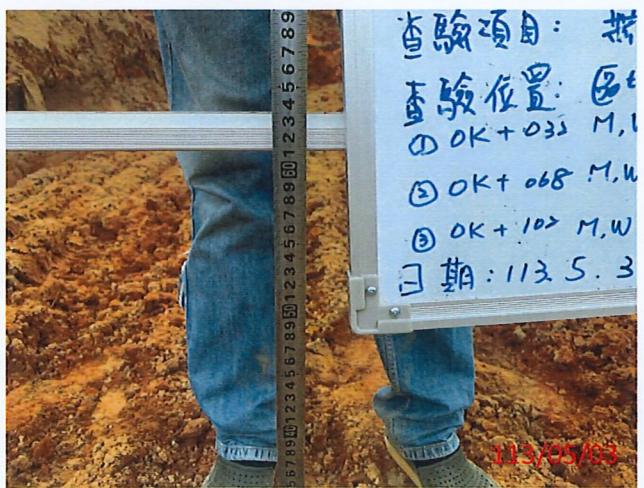
說明：第3道③OK+102M H=0.61M

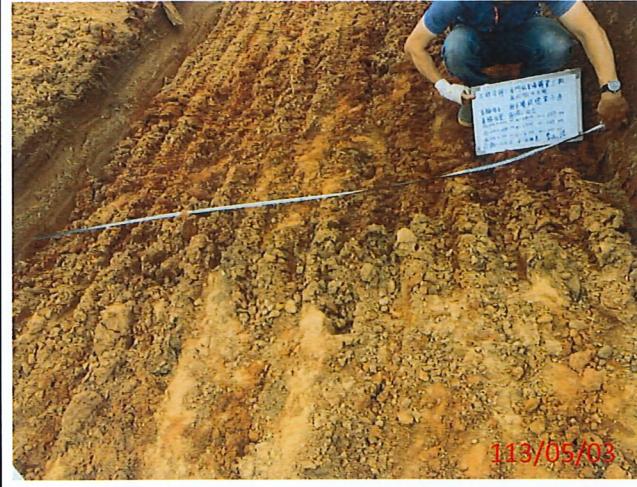
說明：第3道③OK+102M H=0.61M

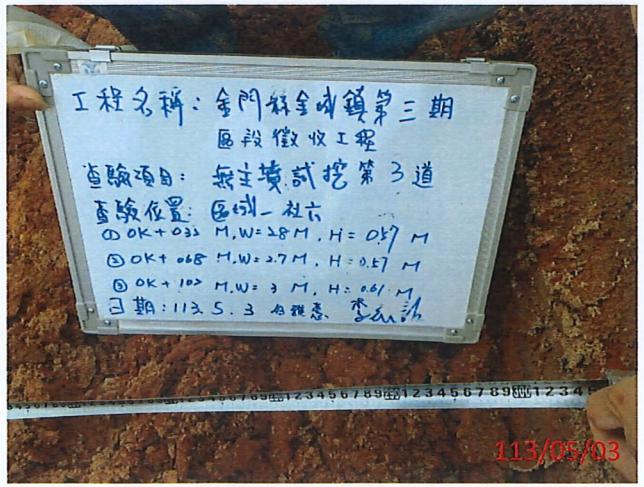
說明：第3道③OK+102M W=3.00M

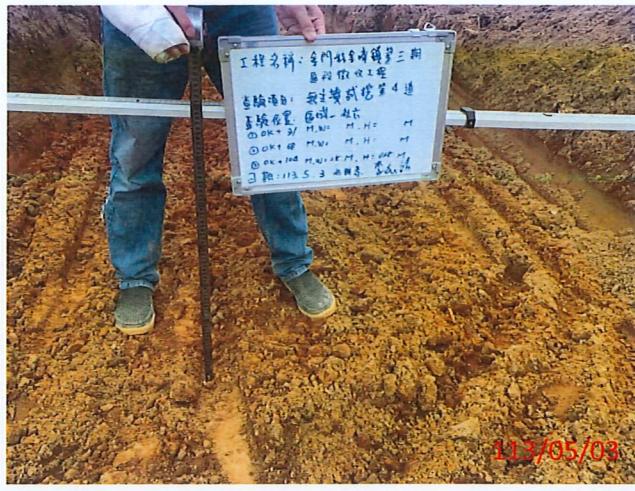
<p>工程名稱：金門縣金城鎮第三期 區段徵收工程 查驗項目：無主墳試挖第4道 查驗位置：區域一社六 ①OK+31 M,W= M,H= M ②OK+68 M,W= M,H= M ③OK+104 M,W=2.5M,H=0.68M 日期：113.5.3 由雅慈</p> <p style="text-align: right;">113/05/03</p>
<p>說明：第4道③OK+104M H=0. 68M</p>

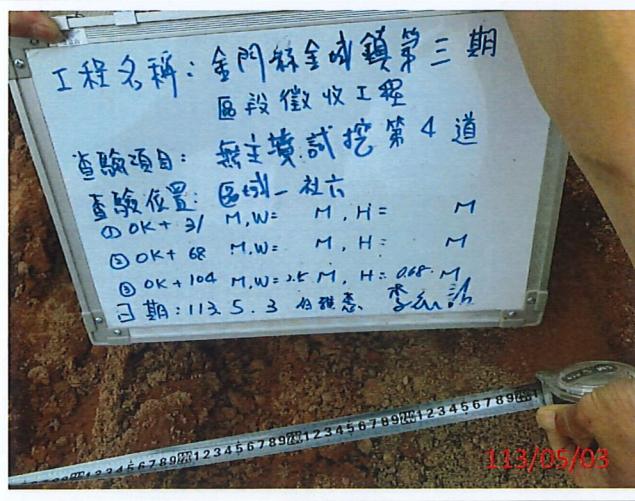
<p>工程名稱：金門縣金城鎮第三期 區段徵收工程 查驗項目：無主墳試挖第4道 查驗位置：區域一社六 ①OK+31 M,W= M,H= M ②OK+68 M,W= M,H= M ③OK+104 M,W=2.5M,H=0.68M 日期：113.5.3 由雅慈</p> <p style="text-align: right;">113/05/03</p>	<p>說明：第4道③OK+104M H=0. 68M</p>

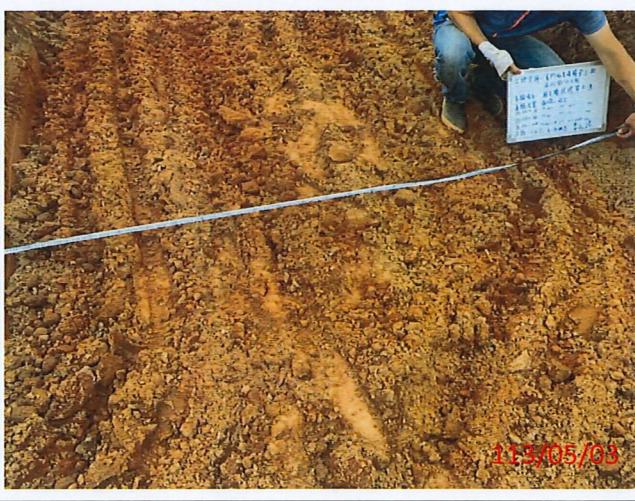
<p>工程名稱：金門縣金城鎮第三期 區段徵收工程 查驗項目：無主墳試挖第4道 查驗位置：區域一社六 ①OK+31 M,W= M,H= M ②OK+68 M,W= M,H= M ③OK+104 M,W=2.5M,H=0.68M 日期：113.5.3 由雅慈</p> <p style="text-align: right;">113/05/03</p>
<p>說明：第4道③OK+104M W=2. 50M</p>	<p>說明：第4道③OK+104M W=2. 50M</p>

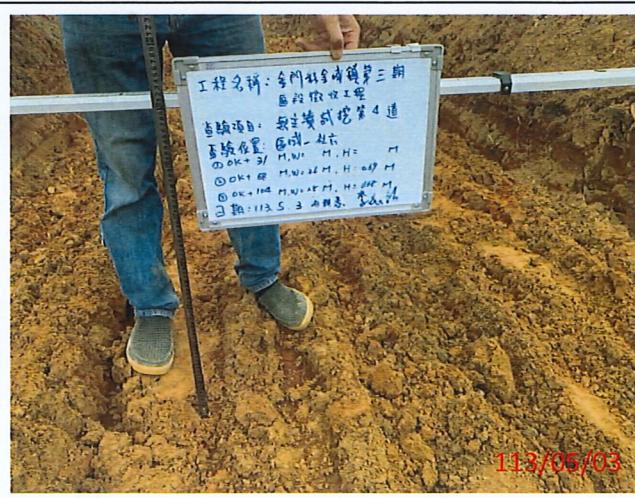
<p>說明：第4道②OK+068M H=0. 69M</p>	<p>說明：第4道②OK+068M H=0. 69M</p>

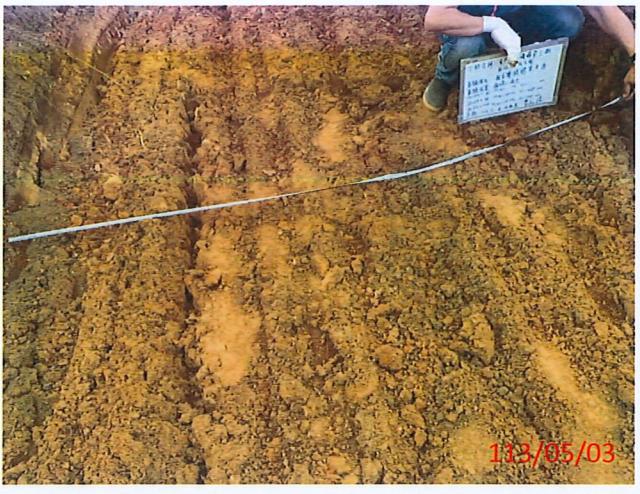
<p>說明：第4道②OK+068M W=2.60M</p>

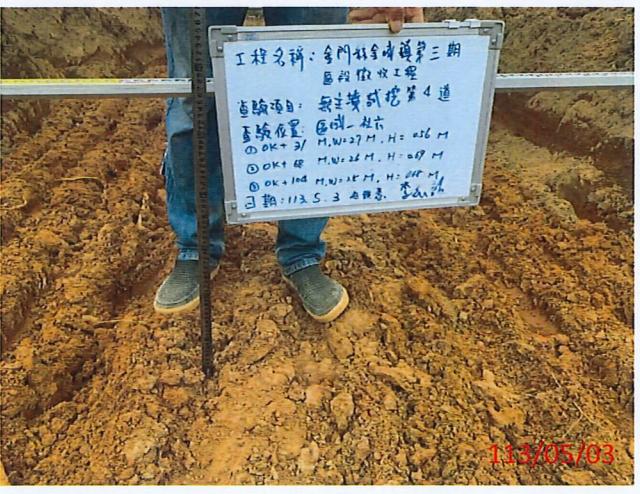
<p>說明：第4道①OK+031M H=0.56M</p>

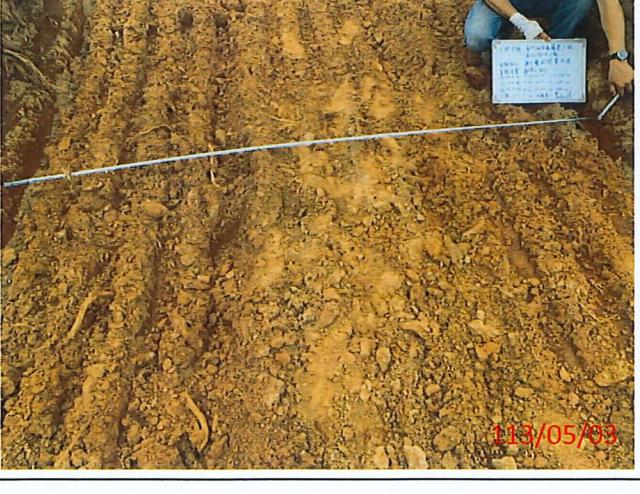
<p>說明：第4道①OK+031M H=0.56M</p>
<p>說明：第4道①OK+031M W=2.70M</p>	<p>說明：第4道①OK+031M W=2.70M</p>

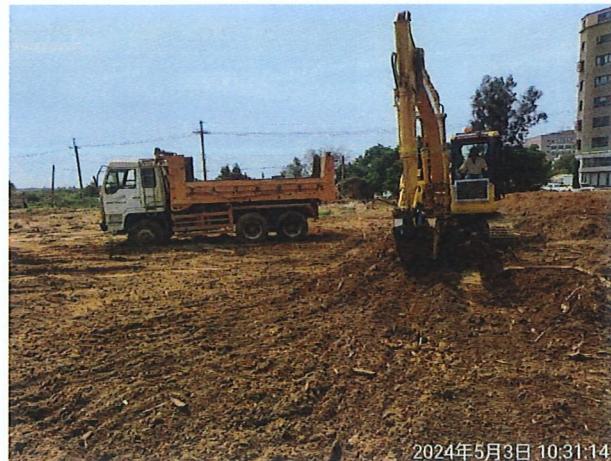
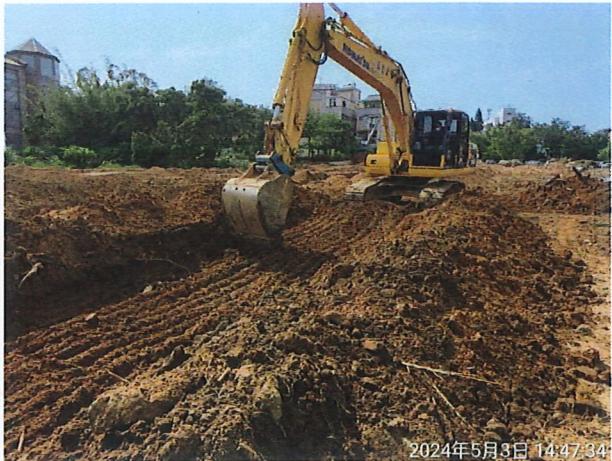
說明：無主墓取掘試挖施工

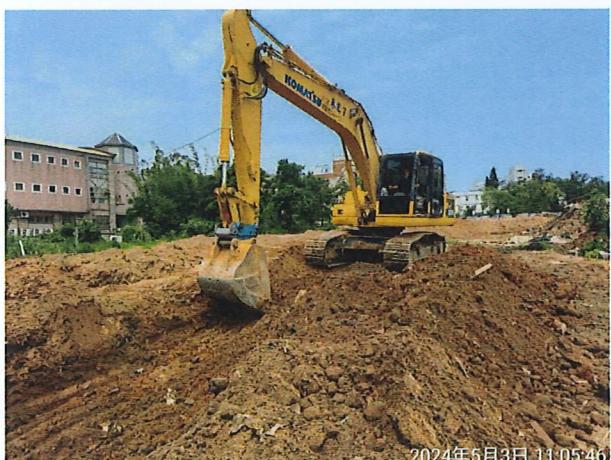
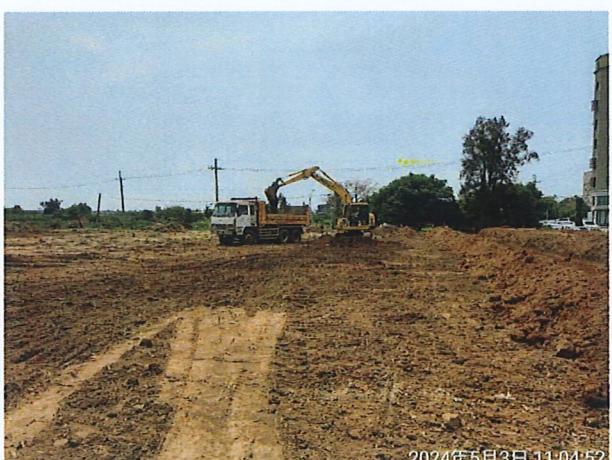
說明：無主墓取掘試挖施工
