## 施工檢驗申請單

工程名稱	金門縣金城鎮第三期 區段徵收工程	工程 編號	N112110110095	表單編號	011
檢驗位置	區域一及區域二	圖號	GR-29	請驗時間	113.06.04

# 測量放樣查驗表

工程名稱：金門縣金城鎮第三期區段徵收工程

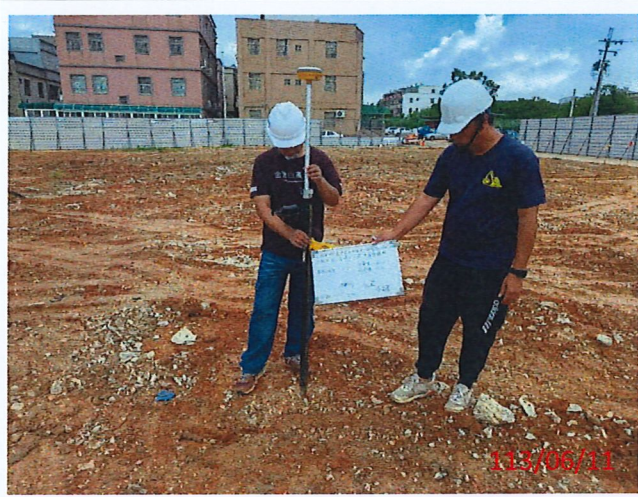
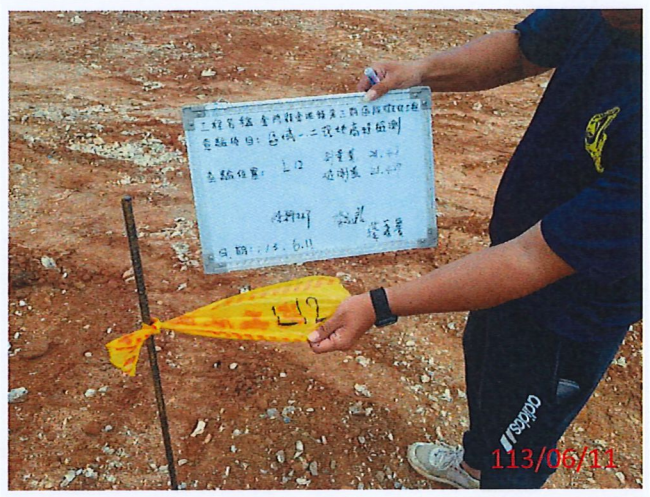
說明：點位L12 測量值21.43 檢測值21.427

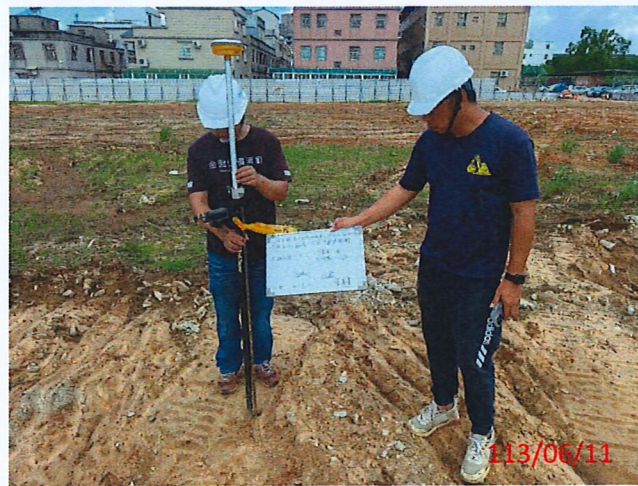
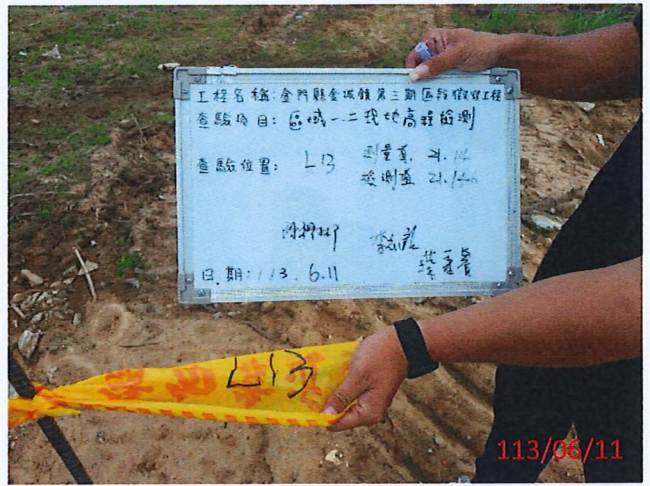
說明：點位L13 測量值21.14 檢測值21.146

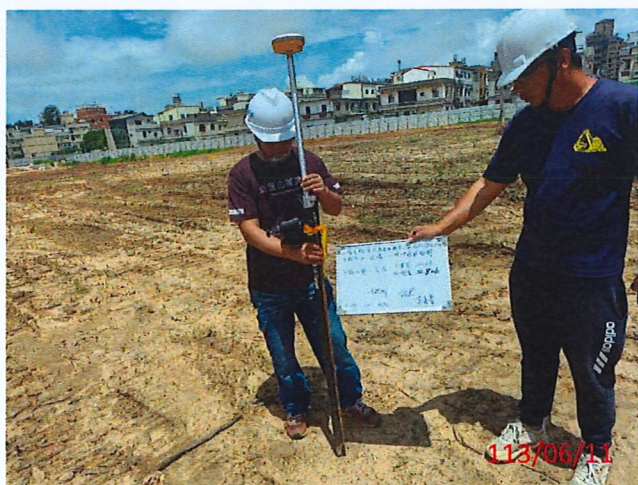
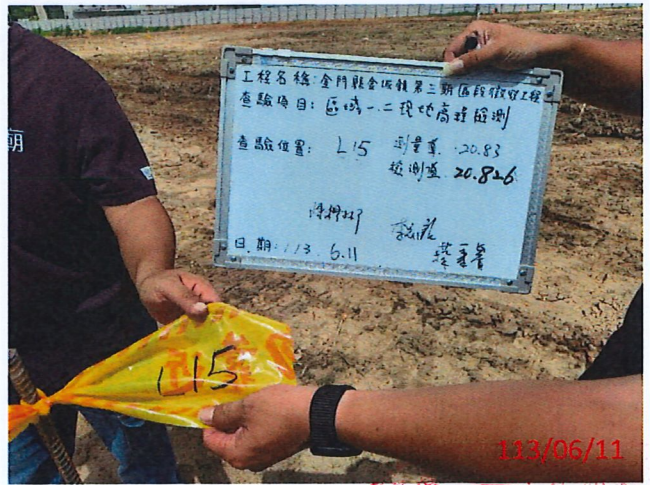
說明：點位L15 測量值20.83 檢測值20.826

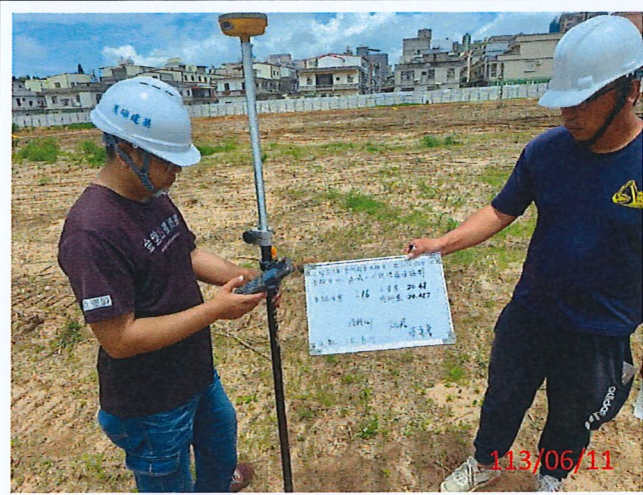
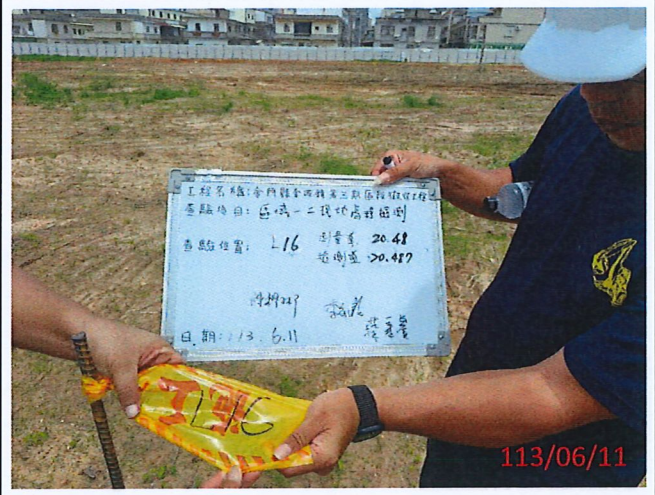
說明：點位L16 測量值20.48 檢測值20.487

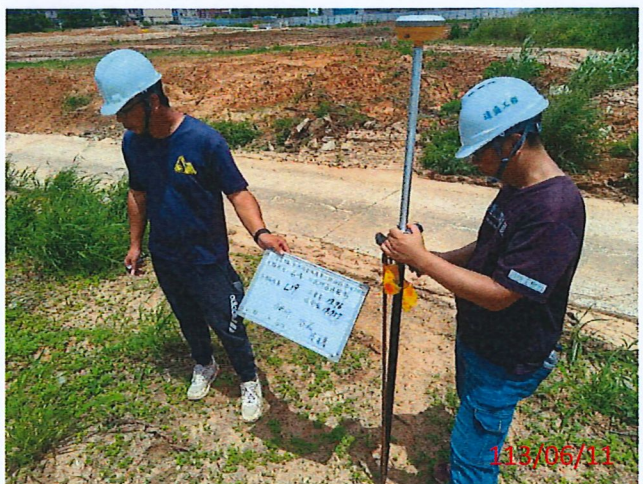
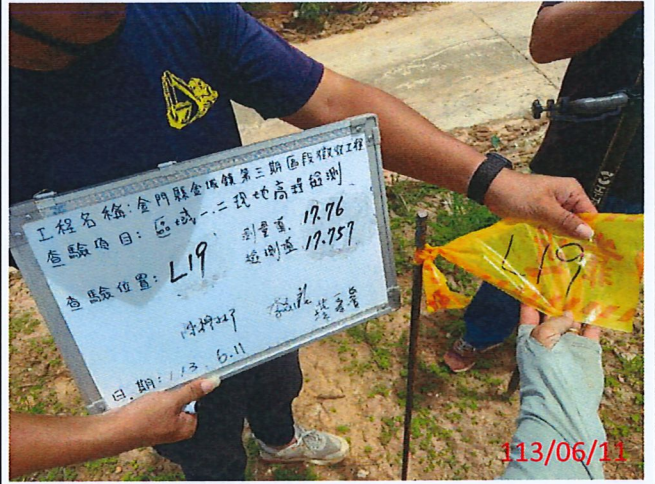
說明：點位L19 測量值17.76 檢測值17.757

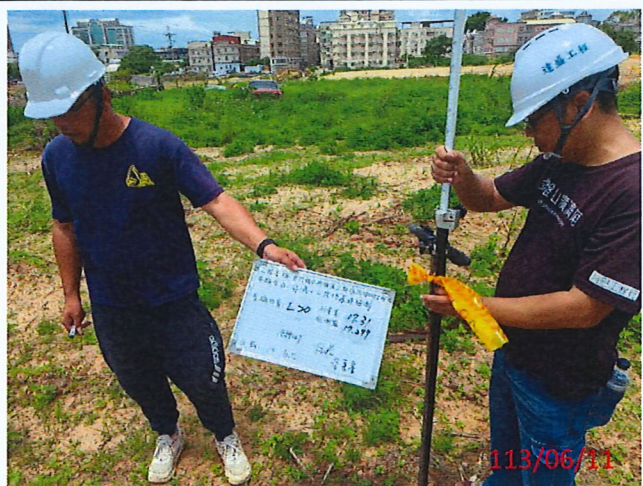
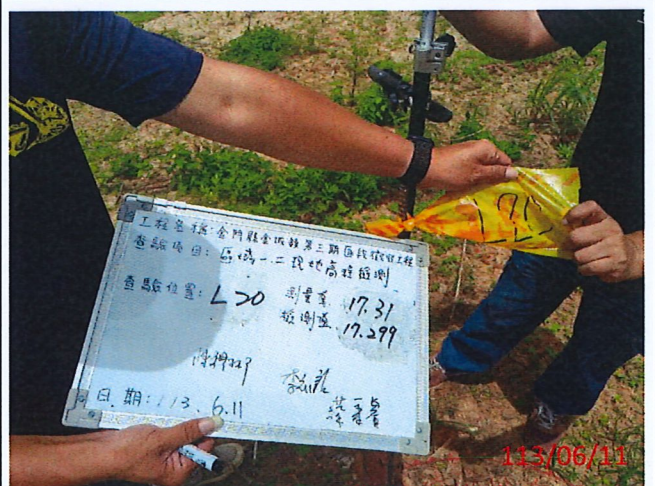
說明：點位L20 測量值17.31 檢測值17.299

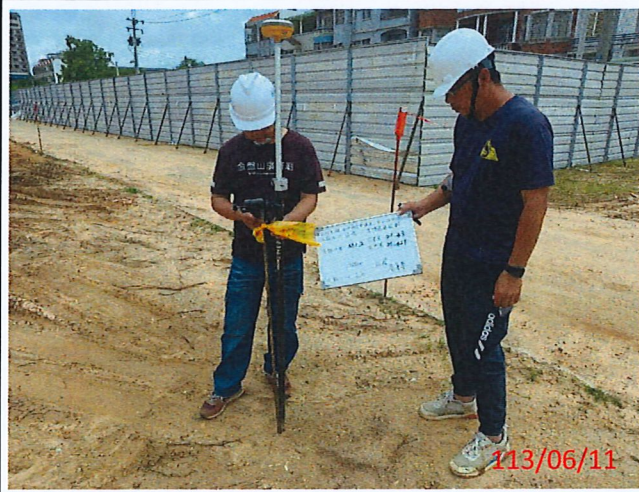
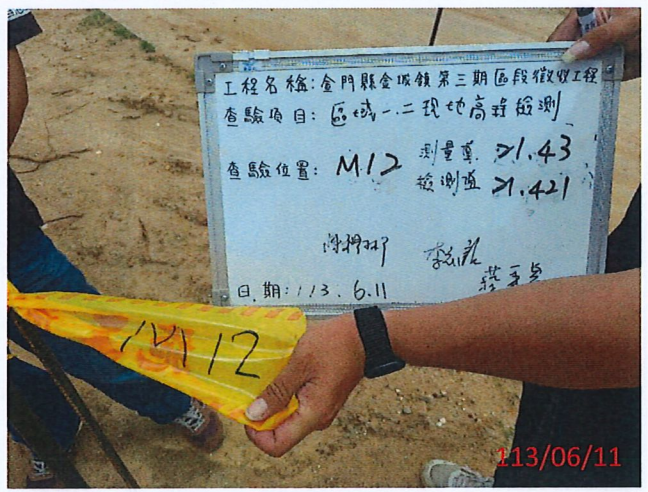
說明：點位M12 測量值21.43 檢測值21.421

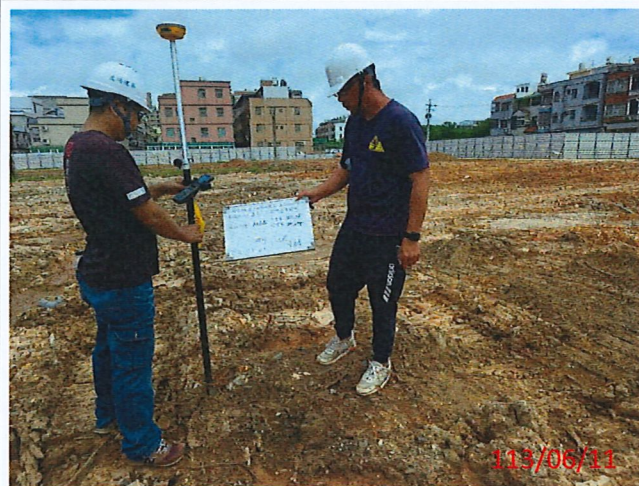
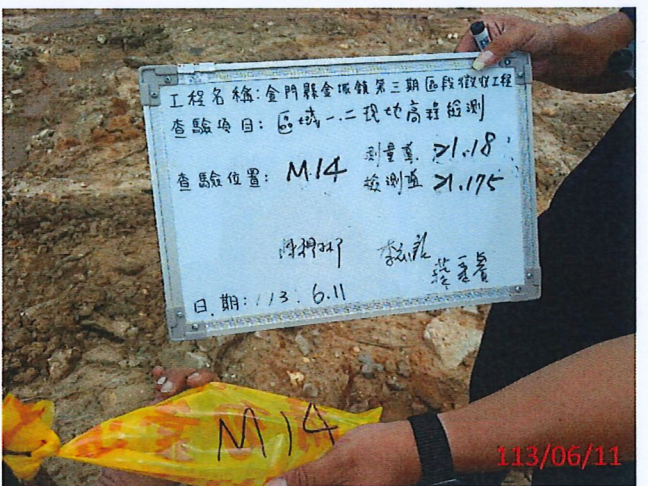
說明：點位M14 測量值21.18 檢測值21.175

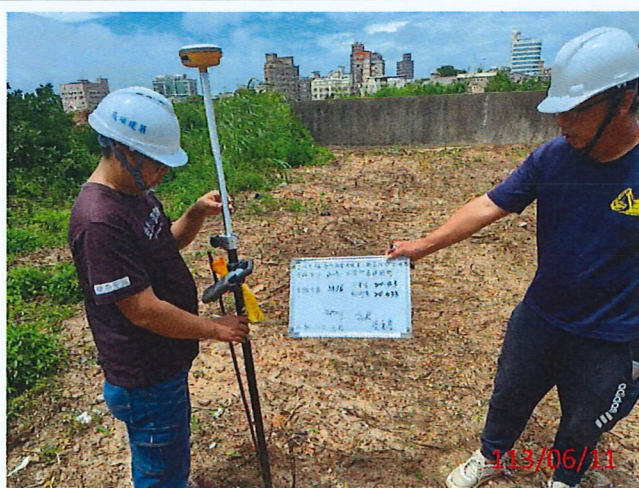
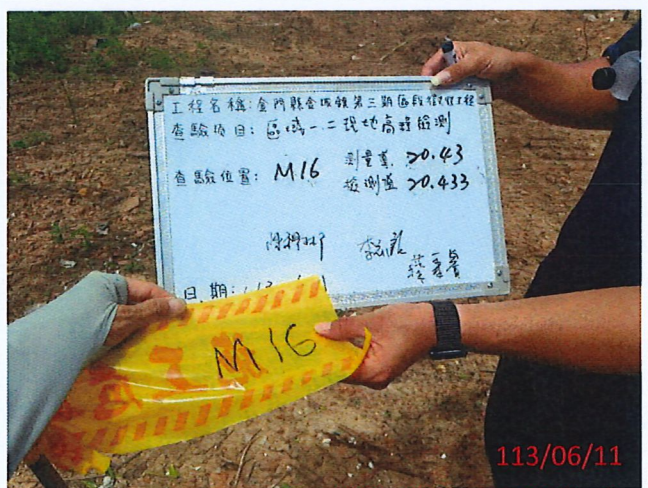
說明：點位M16 測量值20.43 檢測值20.433

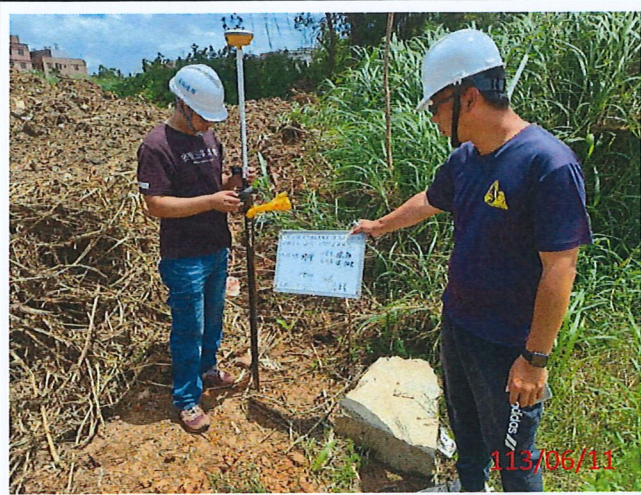
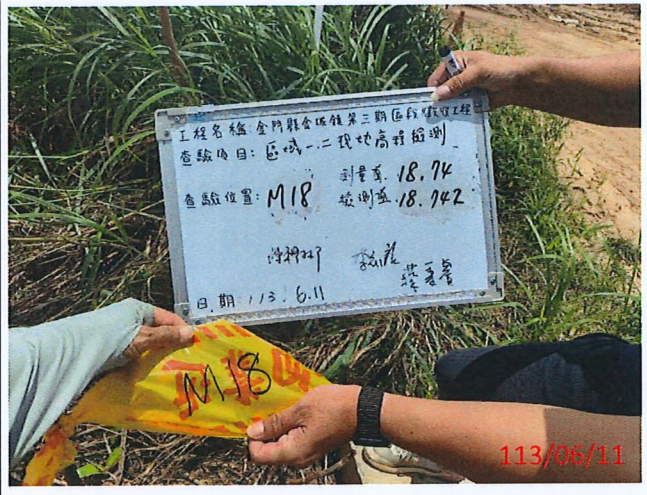
說明：點位M18 測量值18.74 檢測值18.742

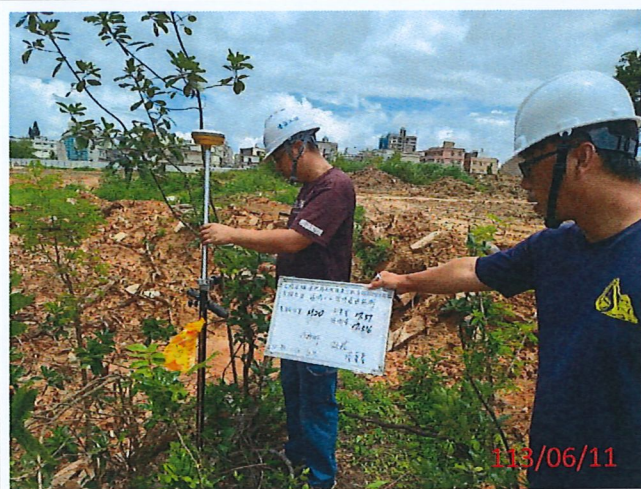
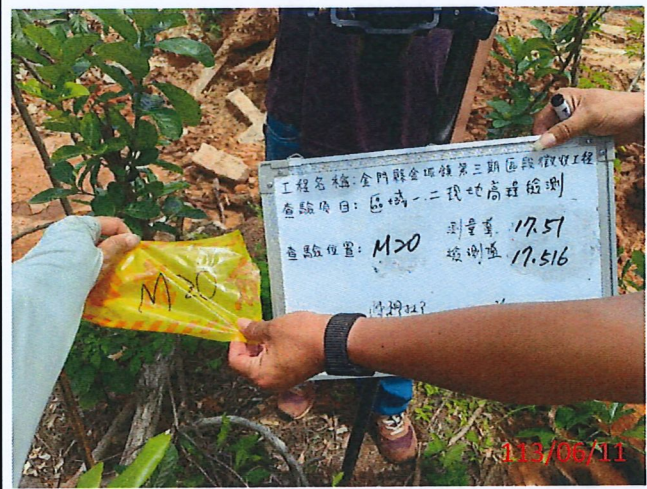
說明：點位M20 測量值17.51 檢測值17.516

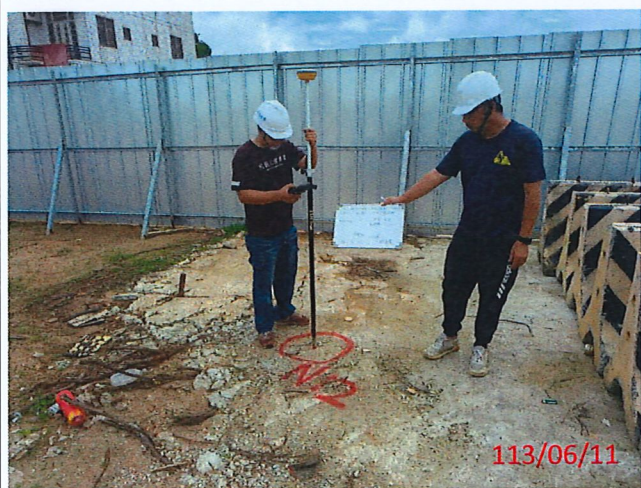
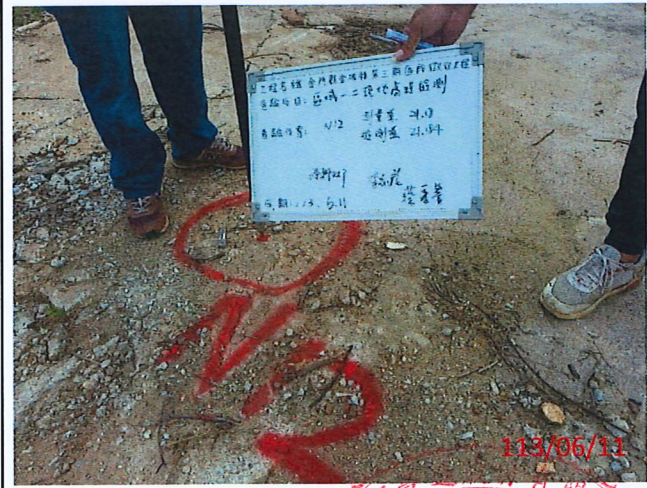
說明：點位N12 測量值21.18 檢測值21.184

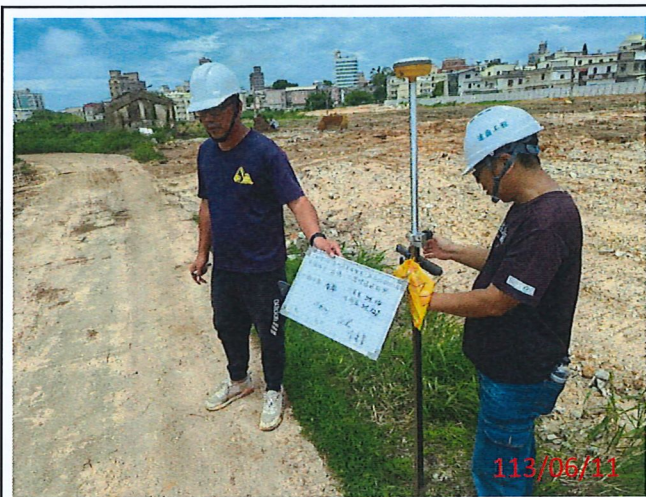
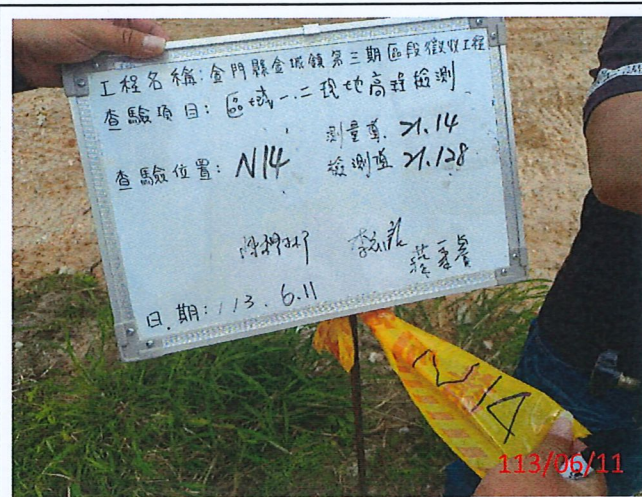
說明：點位N14 測量值21.14 檢測值21.128

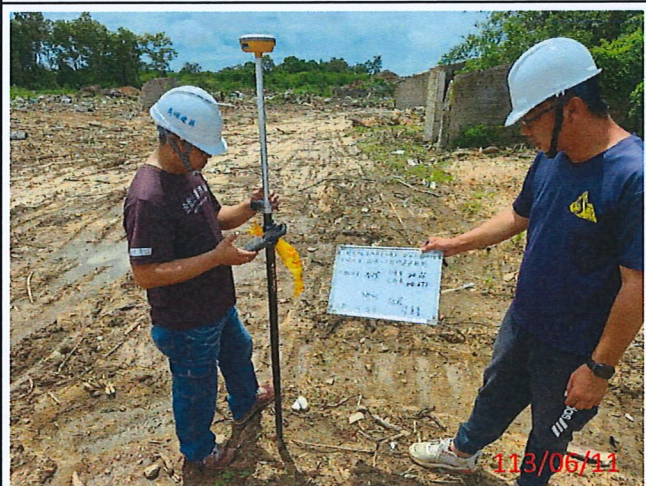
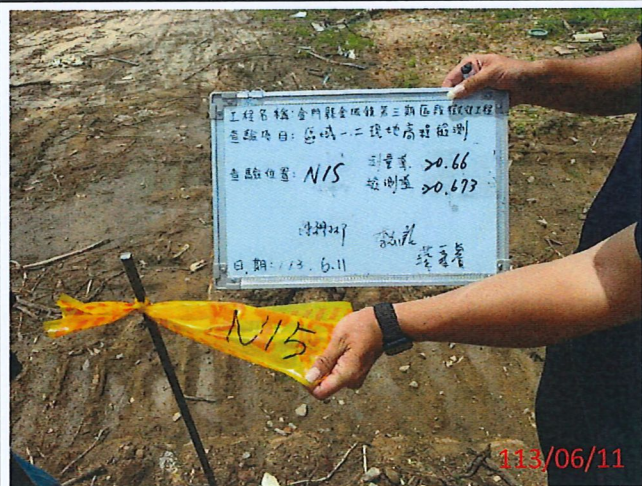
說明：點位N15 測量值20.66 檢測值20.673
