金門縣議會第 7 屆第 4 次定期會議

金門縣政府工務處

「金門大橋烈嶼端區段徵收範圍道路
施工不良」專題報告

中華民國 109 年 11 月 19 日

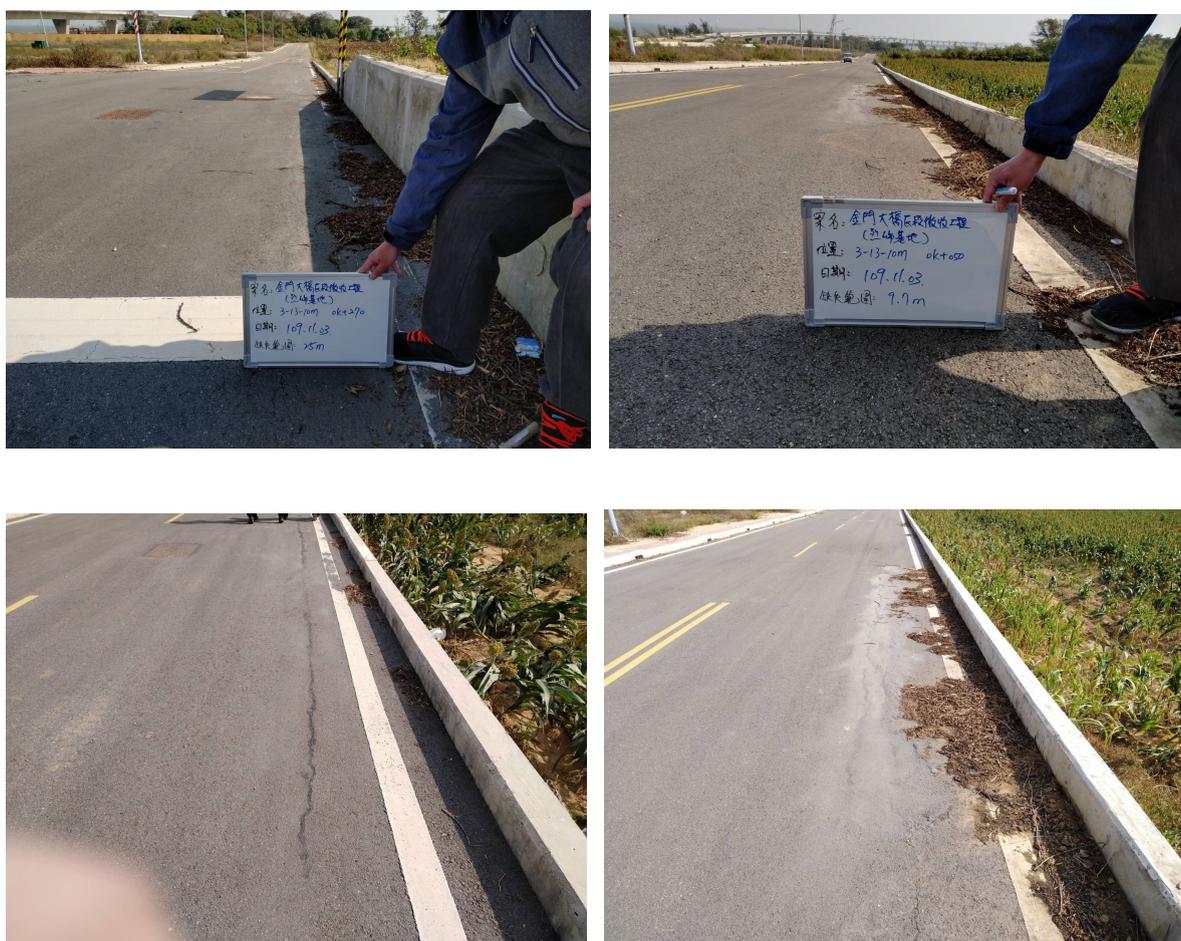
附圖二： AC道路缺失現況

二、 有關貴會所提路基下陷及坍方、 路面龜裂或不平整情形之意見， 係為本工程案道路編號三-13-10AC道路範圍, 缺失照片如附圖二。

1.現勘道路裂縫位置主要為道路編號三-13-10M道路，施作面積為3432.67m²、碎石級配1029.8m³，依契約規定道路組成由下而上為路基、30CM級配、5CM粗級配瀝青混凝土及5CM密級配瀝青混凝土，路基夯實度為90%以上，級配夯實度為95%以上，瀝青混凝土平均壓實度為96%以上，任一點不得低於94%，相關契約圖說規範如附圖四。另於路基下方埋設污水管線（直徑150MM壓力管）。

經現勘工程確有裂縫、不平整及坍方等情形，但其發生原因或因下方管回填料不同造成之反射裂縫、或路基側移、或使用性之因素造成，應就各面向原因分析檢討並判斷釐清，再投以適當之改善方法。是以，有關缺失部份，本府已先行責由本工程監造單位協助釐清及研擬改善方式，後續將依工程契約保固責任程序辦理相關改善作業。

- 一、本工程履約期間各施工檢、查驗符合契約規範，依契約規定驗收後由廠商負責保固責任，本工程保固期三年（108年1月2日至111年1月1日），尚於保固期內，有關勘查之各項保固缺失，依據契約書第16條第3項保固條款「保固期內發現之瑕疵，應由廠商於機關指定之合理期限內負責免費無條件改正。」等契約規定，將要求承包進行保固責任辦理改正。另有關現地廠商為安全考量先以臨時性填補裂縫部份，後續將會依規定辦理改善，再改善期程該部份以延長保固期限辦理。
- 二、有關驗收後維護管理部份，本工程因配合金門大橋開通民眾配地時程影響等因素，未能有效作好環境整理與巡查維護等，後續將與鄉公所建立巡檢及維護機制，協助基地範圍內之環境維護與巡查作業，有需改善即通報本府處置或修護。

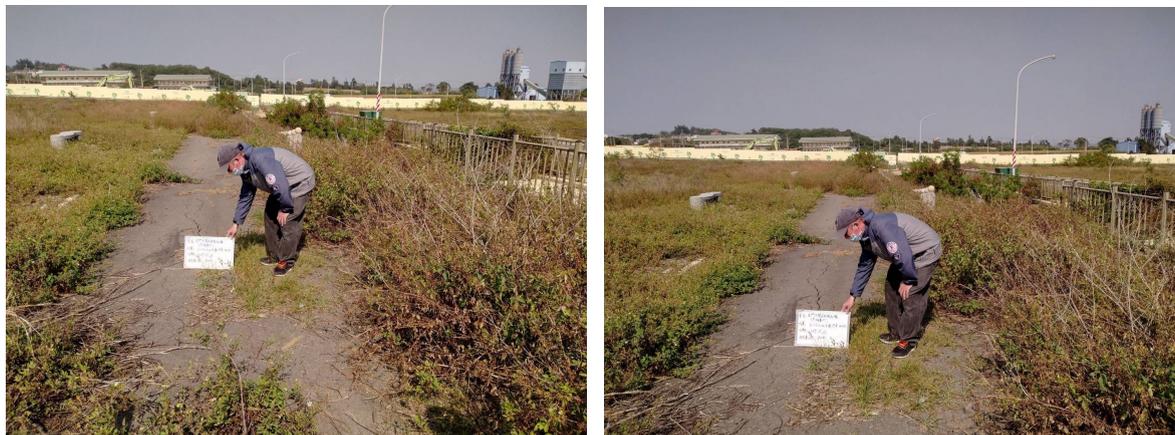
附圖三：水圳綠帶及自行車道缺失現況

三、水圳綠帶及自行車道部份：路面裂縫、護坡坍方等，照片如附圖三。
