# 金門海岸線軍事設施現況調查表

※ 編號說明：(AA) - (BB) - (000) = (島嶼) - (方位) - (序號)

※ KM：大金門島、LY：烈嶼鄉

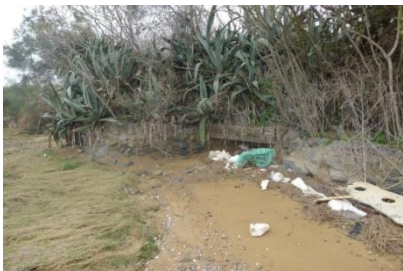
| 項次 | 設施編號 | 現況照片 | 位置 | 保存現況 | 破壞原因 | 保存建議<br>(針對所見之構造特性、區位、完整情形、軍事價值等給予評估) | 備註說明 |
|---|---|---|--|---|--|--|---|
| 1 | KM-EN-001 | | | <input checked="" type="checkbox"/> 良好<br><input type="checkbox"/> 尚可<br><input type="checkbox"/> 嚴重<br><input type="checkbox"/> 崩壞 | <input type="checkbox"/> 年久失修<br><input type="checkbox"/> 海水侵蝕損壞<br><input checked="" type="checkbox"/> 植物侵入破壞<br><input type="checkbox"/> 鋼筋鏽蝕、混凝土爆裂<br><input type="checkbox"/> 其他 | <input type="checkbox"/> 優先<br><input type="checkbox"/> 尚可<br><input checked="" type="checkbox"/> 再評估<br><input type="checkbox"/> 不予考慮 | 混凝土構造，周邊海漂垃圾聚積。 |

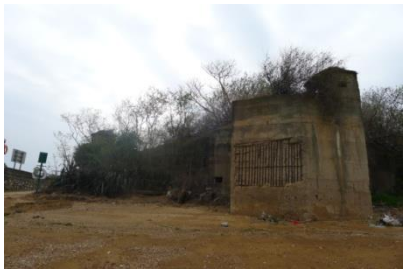
| 項次 | 設施編號 | 現況照片 | 位置 | 保存現況 | 破壞原因 | 保存建議<br>(針對所見之構造特性、區位、完整情形、軍事價值等給予評估) | 備註說明 |
|---|---|---|--|---|--|--|---|
| 2 | KM-EN-002 | | | <input checked="" type="checkbox"/> 良好<br><input type="checkbox"/> 尚可<br><input type="checkbox"/> 嚴重<br><input type="checkbox"/> 崩壞 | <input type="checkbox"/> 年久失修<br><input type="checkbox"/> 海水侵蝕損壞<br><input type="checkbox"/> 植物侵入破壞<br><input checked="" type="checkbox"/> 鋼筋鏽蝕、混凝土爆裂<br><input type="checkbox"/> 其他 | <input checked="" type="checkbox"/> 優先<br><input type="checkbox"/> 尚可<br><input type="checkbox"/> 再評估<br><input type="checkbox"/> 不予考慮 | RC 構造，牆面混凝土部分剝落，鋼筋外露。 |

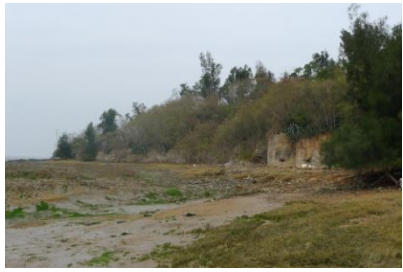
| 項次 | 設施編號 | 現況照片 | 位置 | 保存現況 | 破壞原因 | 保存建議<br>(針對所見之構造特性、區位、完整情形、軍事價值等給予評估) | 備註說明 |
|---|---|---|--|---|--|--|---|
| 3 | KM-EN-003 | | | <input checked="" type="checkbox"/> 良好<br><input type="checkbox"/> 尚可<br><input type="checkbox"/> 嚴重<br><input type="checkbox"/> 崩壞 | <input type="checkbox"/> 年久失修<br><input type="checkbox"/> 海水侵蝕損壞<br><input checked="" type="checkbox"/> 植物侵入破壞<br><input type="checkbox"/> 鋼筋鏽蝕、混凝土爆裂<br><input type="checkbox"/> 其他 | <input type="checkbox"/> 優先<br><input checked="" type="checkbox"/> 尚可<br><input type="checkbox"/> 再評估<br><input type="checkbox"/> 不予考慮 | RC 及塊石混合構造，設施上方植物覆蓋。 |

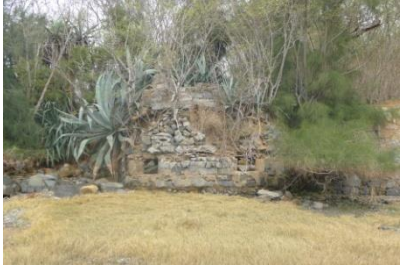
| 項次 | 設施編號 | 現況照片 | 位置 | 保存現況 | 破壞原因 | 保存建議<br>(針對所見之構造特性、區位、完整情形、軍事價值等給予評估) | 備註說明 |
|---|---|---|--|---|--|--|---|
| 4 | KM-EN-004 | | | <input type="checkbox"/> 良好<br><input type="checkbox"/> 尚可<br><input checked="" type="checkbox"/> 嚴重<br><input type="checkbox"/> 崩壞 | <input type="checkbox"/> 年久失修<br><input type="checkbox"/> 海水侵蝕損壞<br><input checked="" type="checkbox"/> 植物侵入破壞<br><input type="checkbox"/> 鋼筋鏽蝕、混凝土爆裂<br><input type="checkbox"/> 其他 | <input type="checkbox"/> 優先<br><input type="checkbox"/> 尚可<br><input checked="" type="checkbox"/> 再評估<br><input type="checkbox"/> 不予考慮 | 塊石疊砌，植物生長於構造體上，部分牆體已崩塌。 |

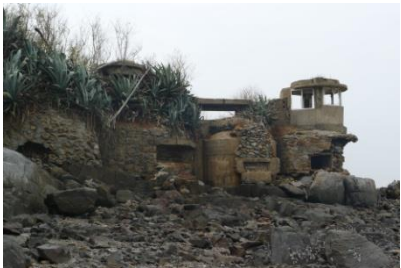
| 項次 | 設施編號 | 現況照片 | 位置 | 保存現況 | 破壞原因 | 保存建議<br>(針對所見之構造特性、區位、完整情形、軍事價值等給予評估) | 備註說明 |
|---|---|---|--|---|--|--|---|
| 5 | KM-EN-005 | | | <input type="checkbox"/> 良好<br><input type="checkbox"/> 尚可<br><input checked="" type="checkbox"/> 嚴重<br><input type="checkbox"/> 崩壞 | <input checked="" type="checkbox"/> 年久失修<br><input checked="" type="checkbox"/> 海水侵蝕損壞<br><input type="checkbox"/> 植物侵入破壞<br><input checked="" type="checkbox"/> 鋼筋鏽蝕、混凝土爆裂<br><input type="checkbox"/> 其他 | <input type="checkbox"/> 優先<br><input type="checkbox"/> 尚可<br><input checked="" type="checkbox"/> 再評估<br><input type="checkbox"/> 不予考慮 | RC 及塊石混合構造，臨海處之牆體崩塌。 |

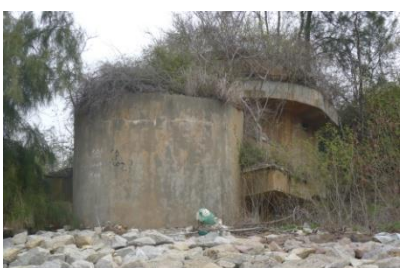
| 項次 | 設施編號 | 現況照片 | 位置 | 保存現況 | 破壞原因 | 保存建議<br>(針對所見之構造特性、區位、完整情形、軍事價值等給予評估) | 備註說明 |
|---|---|---|--|---|--|--|---|
| 7 | KM-EN-007 | | | <input checked="" type="checkbox"/> 良好<br><input type="checkbox"/> 尚可<br><input type="checkbox"/> 嚴重<br><input type="checkbox"/> 崩壞 | <input type="checkbox"/> 年久失修<br><input type="checkbox"/> 海水侵蝕損壞<br><input checked="" type="checkbox"/> 植物侵入破壞<br><input type="checkbox"/> 鋼筋鏽蝕、混凝土爆裂<br><input type="checkbox"/> 其他 | <input type="checkbox"/> 優先<br><input checked="" type="checkbox"/> 尚可<br><input type="checkbox"/> 再評估<br><input type="checkbox"/> 不予考慮 | RC 構造，現況良好。 |

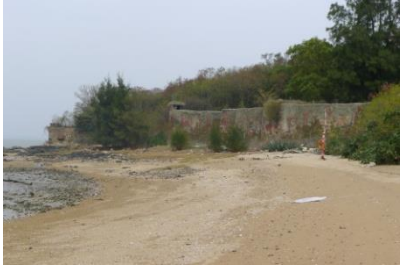
| 項次 | 設施編號 | 現況照片 | 位置 | 保存現況 | 破壞原因 | 保存建議<br>(針對所見之構造特性、區位、完整情形、軍事價值等給予評估) | 備註說明 |
|---|---|---|--|---|---|--|---|
| 8 | KM-EN-008 | | | <input checked="" type="checkbox"/> 良好<br><input type="checkbox"/> 尚可<br><input type="checkbox"/> 嚴重<br><input type="checkbox"/> 崩壞 | <input type="checkbox"/> 年久失修<br><input type="checkbox"/> 海水侵蝕損壞<br><input type="checkbox"/> 植物侵入破壞<br><input type="checkbox"/> 鋼筋鏽蝕、混凝土爆裂<br><input checked="" type="checkbox"/> 其他：狀況良好 | <input checked="" type="checkbox"/> 優先<br><input type="checkbox"/> 尚可<br><input type="checkbox"/> 再評估<br><input type="checkbox"/> 不予考慮 | RC 構造，牆面油漆迷彩樣式粉刷。 |

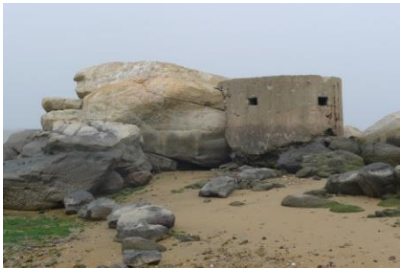
| 項次 | 設施編號 | 現況照片 | 位置 | 保存現況 | 破壞原因 | 保存建議<br>(針對所見之構造特性、區位、完整情形、軍事價值等給予評估) | 備註說明 |
|---|---|---|--|---|---|--|---|
| 9 | KM-EN-009 | | | <input type="checkbox"/> 良好<br><input checked="" type="checkbox"/> 尚可<br><input type="checkbox"/> 嚴重<br><input type="checkbox"/> 崩壞 | <input type="checkbox"/> 年久失修<br><input checked="" type="checkbox"/> 海水侵蝕損壞<br><input type="checkbox"/> 植物侵入破壞<br><input type="checkbox"/> 鋼筋鏽蝕、混凝土爆裂<br><input type="checkbox"/> 其他 | <input type="checkbox"/> 優先<br><input type="checkbox"/> 尚可<br><input checked="" type="checkbox"/> 再評估<br><input type="checkbox"/> 不予考慮 | RC 構造，依附海岸大岩石構築。 |

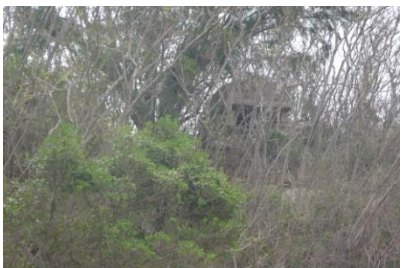
| 項次 | 設施編號 | 現況照片 | 位置 | 保存現況 | 破壞原因 | 保存建議<br>(針對所見之構造特性、區位、完整情形、軍事價值等給予評估) | 備註說明 |
|---|---|---|--|---|---|--|---|
| 10 | KM-EN-010 | | | <input type="checkbox"/> 良好<br><input checked="" type="checkbox"/> 尚可<br><input type="checkbox"/> 嚴重<br><input type="checkbox"/> 崩壞 | <input checked="" type="checkbox"/> 年久失修<br><input type="checkbox"/> 海水侵蝕損壞<br><input checked="" type="checkbox"/> 植物侵入破壞<br><input type="checkbox"/> 鋼筋鏽蝕、混凝土爆裂<br><input type="checkbox"/> 其他 | <input type="checkbox"/> 優先<br><input type="checkbox"/> 尚可<br><input checked="" type="checkbox"/> 再評估<br><input type="checkbox"/> 不予考慮 | RC 構造，位於於海岸上方頂端，為瞭望功能使用。 |

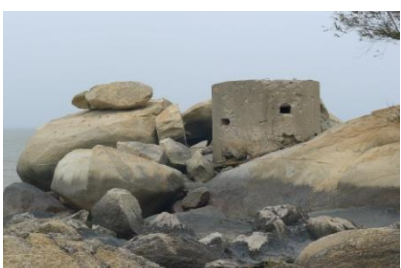
| 項次 | 設施編號 | 現況照片 | 位置 | 保存現況 | 破壞原因 | 保存建議<br>(針對所見之構造特性、區位、完整情形、軍事價值等給予評估) | 備註說明 |
|---|---|---|--|---|---|--|---|
| 11 | KM-EN-011 | | | <input type="checkbox"/> 良好<br><input checked="" type="checkbox"/> 尚可<br><input type="checkbox"/> 嚴重<br><input type="checkbox"/> 崩壞 | <input type="checkbox"/> 年久失修<br><input checked="" type="checkbox"/> 海水侵蝕損壞<br><input type="checkbox"/> 植物侵入破壞<br><input type="checkbox"/> 鋼筋鏽蝕、混凝土爆裂<br><input type="checkbox"/> 其他 | <input type="checkbox"/> 優先<br><input type="checkbox"/> 尚可<br><input checked="" type="checkbox"/> 再評估<br><input type="checkbox"/> 不予考慮 | RC 構造，依附海岸大岩石構築。 |

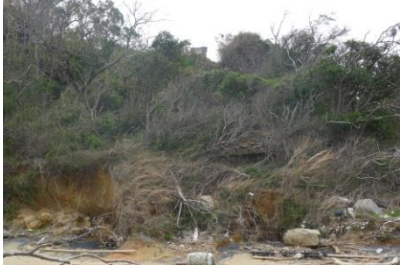
| 項次 | 設施編號 | 現況照片 | 位置 | 保存現況 | 破壞原因 | 保存建議<br>(針對所見之構造特性、區位、完整情形、軍事價值等給予評估) | 備註說明 |
|---|---|---|--|---|---|--|---|
| 12 | KM-EN-012 | | | <input type="checkbox"/> 良好<br><input checked="" type="checkbox"/> 尚可<br><input type="checkbox"/> 嚴重<br><input type="checkbox"/> 崩壞 | <input checked="" type="checkbox"/> 年久失修<br><input type="checkbox"/> 海水侵蝕損壞<br><input checked="" type="checkbox"/> 植物侵入破壞<br><input type="checkbox"/> 鋼筋鏽蝕、混凝土爆裂<br><input checked="" type="checkbox"/> 其他：土岸崩塌 | <input type="checkbox"/> 優先<br><input type="checkbox"/> 尚可<br><input checked="" type="checkbox"/> 再評估<br><input type="checkbox"/> 不予考慮 | 塊石構造，沿海岸土坡構築，其岸坡有崩塌情形。 |

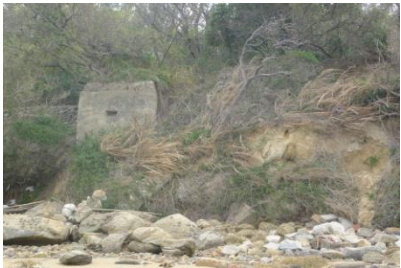
| 項次 | 設施編號 | 現況照片 | 位置 | 保存現況 | 破壞原因 | 保存建議<br>(針對所見之構造特性、區位、完整情形、軍事價值等給予評估) | 備註說明 |
|---|---|---|--|---|---|--|---|
| 13 | KM-EN-013 | | | <input type="checkbox"/> 良好<br><input checked="" type="checkbox"/> 尚可<br><input type="checkbox"/> 嚴重<br><input type="checkbox"/> 崩壞 | <input checked="" type="checkbox"/> 年久失修<br><input type="checkbox"/> 海水侵蝕損壞<br><input checked="" type="checkbox"/> 植物侵入破壞<br><input type="checkbox"/> 鋼筋鏽蝕、混凝土爆裂<br><input checked="" type="checkbox"/> 其他：土岸崩塌 | <input type="checkbox"/> 優先<br><input type="checkbox"/> 尚可<br><input checked="" type="checkbox"/> 再評估<br><input type="checkbox"/> 不予考慮 | RC 及塊石混合構造，沿海岸土坡構築，其岸坡有崩塌情形。 |

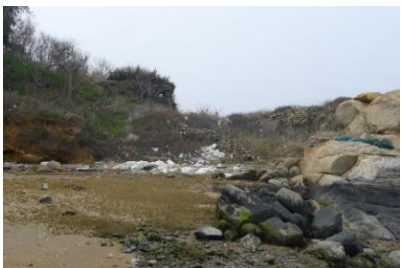
| 項次 | 設施編號 | 現況照片 | 位置 | 保存現況 | 破壞原因 | 保存建議<br>(針對所見之構造特性、區位、完整情形、軍事價值等給予評估) | 備註說明 |
|---|---|---|--|---|---|--|---|
| 14 | KM-EN-014 | | | <input type="checkbox"/> 良好<br><input checked="" type="checkbox"/> 尚可<br><input type="checkbox"/> 嚴重<br><input type="checkbox"/> 崩壞 | <input checked="" type="checkbox"/> 年久失修<br><input type="checkbox"/> 海水侵蝕損壞<br><input type="checkbox"/> 植物侵入破壞<br><input type="checkbox"/> 鋼筋鏽蝕、混凝土爆裂<br><input type="checkbox"/> 其他 | <input type="checkbox"/> 優先<br><input checked="" type="checkbox"/> 尚可<br><input type="checkbox"/> 再評估<br><input type="checkbox"/> 不予考慮 | RC 及塊石混合構造，周邊海漂垃圾聚積。 |

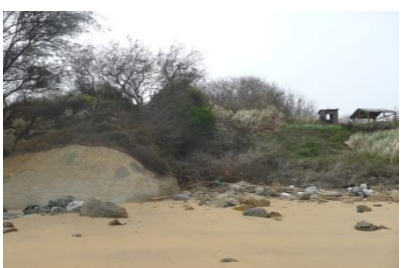
| 項次 | 設施編號 | 現況照片 | 位置 | 保存現況 | 破壞原因 | 保存建議<br>(針對所見之構造特性、區位、完整情形、軍事價值等給予評估) | 備註說明 |
|---|---|---|--|---|---|--|---|
| 15 | KM-EN-015 | | | <input type="checkbox"/> 良好<br><input checked="" type="checkbox"/> 尚可<br><input type="checkbox"/> 嚴重<br><input type="checkbox"/> 崩壞 | <input checked="" type="checkbox"/> 年久失修<br><input type="checkbox"/> 海水侵蝕損壞<br><input checked="" type="checkbox"/> 植物侵入破壞<br><input type="checkbox"/> 鋼筋鏽蝕、混凝土爆裂<br><input type="checkbox"/> 其他 | <input type="checkbox"/> 優先<br><input type="checkbox"/> 尚可<br><input checked="" type="checkbox"/> 再評估<br><input type="checkbox"/> 不予考慮 | 塊石構造，照片右側設有 RC 瞭望設施。 |

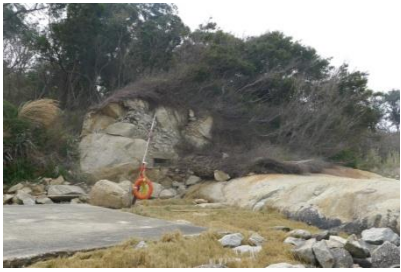
| 項次 | 設施編號 | 現況照片 | 位置 | 保存現況 | 破壞原因 | 保存建議<br>(針對所見之構造特性、區位、完整情形、軍事價值等給予評估) | 備註說明 |
|---|---|---|--|---|---|--|---|
| 16 | KM-EN-016 | | | <input type="checkbox"/> 良好<br><input checked="" type="checkbox"/> 尚可<br><input type="checkbox"/> 嚴重<br><input type="checkbox"/> 崩壞 | <input type="checkbox"/> 年久失修<br><input type="checkbox"/> 海水侵蝕損壞<br><input checked="" type="checkbox"/> 植物侵入破壞<br><input type="checkbox"/> 鋼筋鏽蝕、混凝土爆裂<br><input type="checkbox"/> 其他 | <input type="checkbox"/> 優先<br><input type="checkbox"/> 尚可<br><input checked="" type="checkbox"/> 再評估<br><input type="checkbox"/> 不予考慮 | 塊石構造，沿海岸岩壁構築。 |

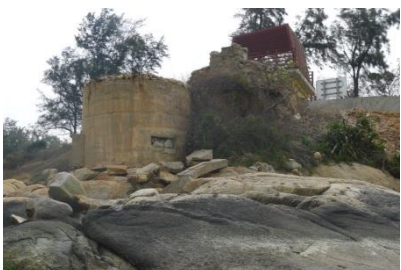
| 項次 | 設施編號 | 現況照片 | 位置 | 保存現況 | 破壞原因 | 保存建議<br>(針對所見之構造特性、區位、完整情形、軍事價值等給予評估) | 備註說明 |
|---|---|---|--|---|---|--|---|
| 17 | KM-EN-017 | | | <input checked="" type="checkbox"/> 良好<br><input type="checkbox"/> 尚可<br><input type="checkbox"/> 嚴重<br><input type="checkbox"/> 崩壞 | <input type="checkbox"/> 年久失修<br><input type="checkbox"/> 海水侵蝕損壞<br><input type="checkbox"/> 植物侵入破壞<br><input type="checkbox"/> 鋼筋鏽蝕、混凝土爆裂<br><input checked="" type="checkbox"/> 其他：改變為景觀用途 | <input checked="" type="checkbox"/> 優先<br><input type="checkbox"/> 尚可<br><input type="checkbox"/> 再評估<br><input type="checkbox"/> 不予考慮 | RC 構造，結合新設之觀景設施活化再利用。 |

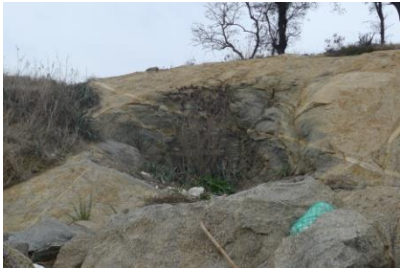
| 項次 | 設施編號 | 現況照片 | 位置 | 保存現況 | 破壞原因 | 保存建議<br>(針對所見之構造特性、區位、完整情形、軍事價值等給予評估) | 備註說明 |
|---|---|---|--|---|---|--|---|
| 18 | KM-EN-018 | | | <input checked="" type="checkbox"/> 良好<br><input type="checkbox"/> 尚可<br><input type="checkbox"/> 嚴重<br><input type="checkbox"/> 崩壞 | <input type="checkbox"/> 年久失修<br><input type="checkbox"/> 海水侵蝕損壞<br><input type="checkbox"/> 植物侵入破壞<br><input type="checkbox"/> 鋼筋鏽蝕、混凝土爆裂<br><input checked="" type="checkbox"/> 其他：於岩石體內，無法進入 | <input type="checkbox"/> 優先<br><input type="checkbox"/> 尚可<br><input checked="" type="checkbox"/> 再評估<br><input type="checkbox"/> 不予考慮 | 岩體構造，直接於岩石內開鑿。 |

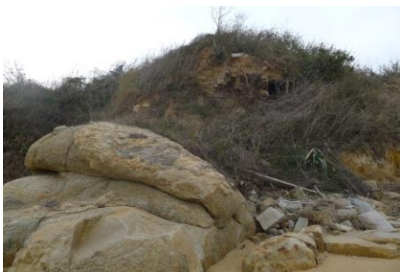
| 項次 | 設施編號 | 現況照片 | 位置 | 保存現況 | 破壞原因 | 保存建議<br>(針對所見之構造特性、區位、完整情形、軍事價值等給予評估) | 備註說明 |
|---|---|---|--|---|---|--|---|
| 20 | KM-EN-020 | | | <input type="checkbox"/> 良好<br><input type="checkbox"/> 尚可<br><input checked="" type="checkbox"/> 嚴重<br><input type="checkbox"/> 崩壞 | <input checked="" type="checkbox"/> 年久失修<br><input type="checkbox"/> 海水侵蝕損壞<br><input checked="" type="checkbox"/> 植物侵入破壞<br><input type="checkbox"/> 鋼筋鏽蝕、混凝土爆裂<br><input type="checkbox"/> 其他 | <input type="checkbox"/> 優先<br><input type="checkbox"/> 尚可<br><input checked="" type="checkbox"/> 再評估<br><input type="checkbox"/> 不予考慮 | 塊石構造，於沿海土堤內部。 |

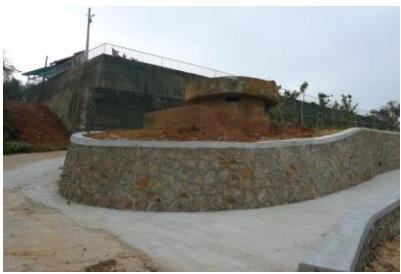
| 項次 | 設施編號 | 現況照片 | 位置 | 保存現況 | 破壞原因 | 保存建議<br>(針對所見之構造特性、區位、完整情形、軍事價值等給予評估) | 備註說明 |
|---|---|---|--|---|---|--|---|
| 21 | KM-EN-021 | | | <input checked="" type="checkbox"/> 良好<br><input type="checkbox"/> 尚可<br><input type="checkbox"/> 嚴重<br><input type="checkbox"/> 崩壞 | <input type="checkbox"/> 年久失修<br><input type="checkbox"/> 海水侵蝕損壞<br><input type="checkbox"/> 植物侵入破壞<br><input type="checkbox"/> 鋼筋鏽蝕、混凝土爆裂<br><input checked="" type="checkbox"/> 其他：與道路結合，經過初步整理 | <input type="checkbox"/> 優先<br><input checked="" type="checkbox"/> 尚可<br><input type="checkbox"/> 再評估<br><input type="checkbox"/> 不予考慮 | RC 構造，設施保存於新設聯海水泥路轉彎處。 |

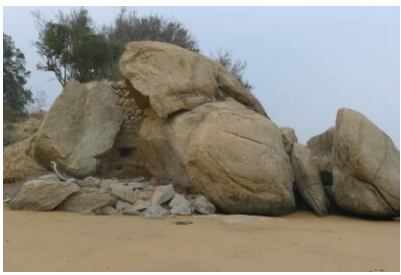
| 項次 | 設施編號 | 現況照片 | 位置 | 保存現況 | 破壞原因 | 保存建議<br>(針對所見之構造特性、區位、完整情形、軍事價值等給予評估) | 備註說明 |
|---|---|---|--|---|---|--|---|
| 22 | KM-EN-022 | | | <input type="checkbox"/> 良好<br><input checked="" type="checkbox"/> 尚可<br><input type="checkbox"/> 嚴重<br><input type="checkbox"/> 崩壞 | <input type="checkbox"/> 年久失修<br><input checked="" type="checkbox"/> 海水侵蝕損壞<br><input type="checkbox"/> 植物侵入破壞<br><input type="checkbox"/> 鋼筋鏽蝕、混凝土爆裂<br><input type="checkbox"/> 其他 | <input type="checkbox"/> 優先<br><input type="checkbox"/> 尚可<br><input checked="" type="checkbox"/> 再評估<br><input type="checkbox"/> 不予考慮 | 塊石構造，構築疊砌於岩石間隙。 |

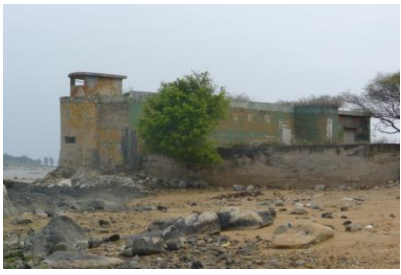
| 項次 | 設施編號 | 現況照片 | 位置 | 保存現況 | 破壞原因 | 保存建議<br>(針對所見之構造特性、區位、完整情形、軍事價值等給予評估) | 備註說明 |
|---|---|---|--|---|---|--|---|
| 23 | KM-EN-023 | | | <input checked="" type="checkbox"/> 良好<br><input type="checkbox"/> 尚可<br><input type="checkbox"/> 嚴重<br><input type="checkbox"/> 崩壞 | <input type="checkbox"/> 年久失修<br><input checked="" type="checkbox"/> 海水侵蝕損壞<br><input type="checkbox"/> 植物侵入破壞<br><input checked="" type="checkbox"/> 鋼筋鏽蝕、混凝土爆裂<br><input type="checkbox"/> 其他 | <input checked="" type="checkbox"/> 優先<br><input type="checkbox"/> 尚可<br><input type="checkbox"/> 再評估<br><input type="checkbox"/> 不予考慮 | RC 及塊石混合構造，外牆有油漆粉刷痕跡，目前已無人駐守。 |

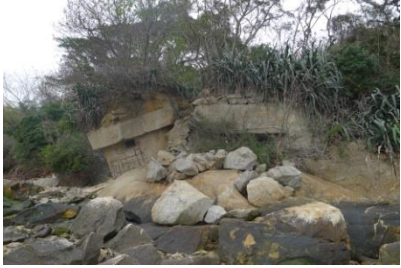
| 項次 | 設施編號 | 現況照片 | 位置 | 保存現況 | 破壞原因 | 保存建議<br>(針對所見之構造特性、區位、完整情形、軍事價值等給予評估) | 備註說明 |
|---|---|---|--|---|--|--|---|
| 24 | KM-EN-024 | | | <input type="checkbox"/> 良好<br><input type="checkbox"/> 尚可<br><input checked="" type="checkbox"/> 嚴重<br><input type="checkbox"/> 崩壞 | <input checked="" type="checkbox"/> 年久失修<br><input type="checkbox"/> 海水侵蝕損壞<br><input checked="" type="checkbox"/> 植物侵入破壞<br><input checked="" type="checkbox"/> 鋼筋鏽蝕、混凝土爆裂<br><input type="checkbox"/> 其他 | <input type="checkbox"/> 優先<br><input type="checkbox"/> 尚可<br><input checked="" type="checkbox"/> 再評估<br><input type="checkbox"/> 不予考慮 | RC 構造，部分構造已崩塌。 |

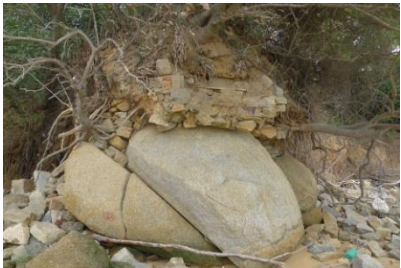
| 項次 | 設施編號 | 現況照片 | 位置 | 保存現況 | 破壞原因 | 保存建議<br>(針對所見之構造特性、區位、完整情形、軍事價值等給予評估) | 備註說明 |
|---|---|---|--|---|--|--|---|
| 25 | KM-EN-025 | | | <input type="checkbox"/> 良好<br><input type="checkbox"/> 尚可<br><input type="checkbox"/> 嚴重<br><input checked="" type="checkbox"/> 崩壞 | <input checked="" type="checkbox"/> 年久失修<br><input type="checkbox"/> 海水侵蝕損壞<br><input checked="" type="checkbox"/> 植物侵入破壞<br><input type="checkbox"/> 鋼筋鏽蝕、混凝土爆裂<br><input type="checkbox"/> 其他 | <input type="checkbox"/> 優先<br><input type="checkbox"/> 尚可<br><input type="checkbox"/> 再評估<br><input checked="" type="checkbox"/> 不予考慮 | 塊石構造，植物生長其中，保存現況不佳。 |

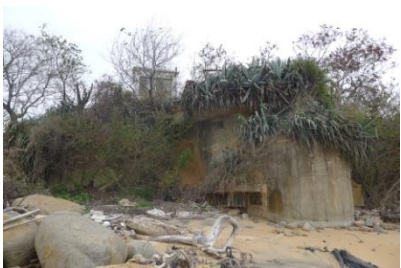
| 項次 | 設施編號 | 現況照片 | 位置 | 保存現況 | 破壞原因 | 保存建議<br>(針對所見之構造特性、區位、完整情形、軍事價值等給予評估) | 備註說明 |
|---|---|---|--|---|--|--|---|
| 26 | KM-EN-026 | | | <input checked="" type="checkbox"/> 良好<br><input type="checkbox"/> 尚可<br><input type="checkbox"/> 嚴重<br><input type="checkbox"/> 崩壞 | <input type="checkbox"/> 年久失修<br><input type="checkbox"/> 海水侵蝕損壞<br><input checked="" type="checkbox"/> 植物侵入破壞<br><input type="checkbox"/> 鋼筋鏽蝕、混凝土爆裂<br><input type="checkbox"/> 其他 | <input checked="" type="checkbox"/> 優先<br><input type="checkbox"/> 尚可<br><input type="checkbox"/> 再評估<br><input type="checkbox"/> 不予考慮 | RC 構造，構造體狀況良好。 |

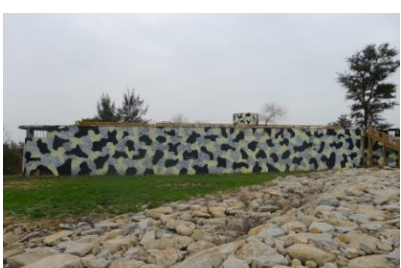
| 項次 | 設施編號 | 現況照片 | 位置 | 保存現況 | 破壞原因 | 保存建議<br>(針對所見之構造特性、區位、完整情形、軍事價值等給予評估) | 備註說明 |
|---|---|---|--|---|--|--|---|
| 27 | KM-EN-027 | | | <input checked="" type="checkbox"/> 良好<br><input type="checkbox"/> 尚可<br><input type="checkbox"/> 嚴重<br><input type="checkbox"/> 崩壞 | <input type="checkbox"/> 年久失修<br><input type="checkbox"/> 海水侵蝕損壞<br><input type="checkbox"/> 植物侵入破壞<br><input type="checkbox"/> 鋼筋鏽蝕、混凝土爆裂<br><input checked="" type="checkbox"/> 其他：改變為景觀用途 | <input checked="" type="checkbox"/> 優先<br><input type="checkbox"/> 尚可<br><input type="checkbox"/> 再評估<br><input type="checkbox"/> 不予考慮 | RC 及塊石混合構造，外牆施以迷彩油漆，此為馬山三角堡，結合觀景設施活化再利用，並開放予民眾使用。 |

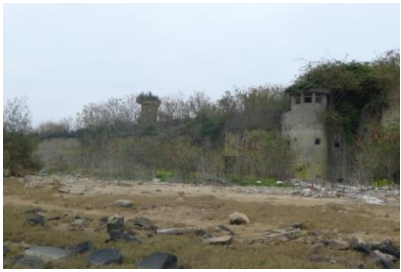
| 項次 | 設施編號 | 現況照片 | 位置 | 保存現況 | 破壞原因 | 保存建議<br>(針對所見之構造特性、區位、完整情形、軍事價值等給予評估) | 備註說明 |
|---|---|---|--|---|--|--|---|
| 28 | KM-EN-028 | | | <input checked="" type="checkbox"/> 良好<br><input type="checkbox"/> 尚可<br><input type="checkbox"/> 嚴重<br><input type="checkbox"/> 崩壞 | <input type="checkbox"/> 年久失修<br><input type="checkbox"/> 海水侵蝕損壞<br><input checked="" type="checkbox"/> 植物侵入破壞<br><input type="checkbox"/> 鋼筋鏽蝕、混凝土爆裂<br><input type="checkbox"/> 其他 | <input checked="" type="checkbox"/> 優先<br><input type="checkbox"/> 尚可<br><input type="checkbox"/> 再評估<br><input type="checkbox"/> 不予考慮 | RC 構造，構造體狀況良好，但已無人駐守。 |

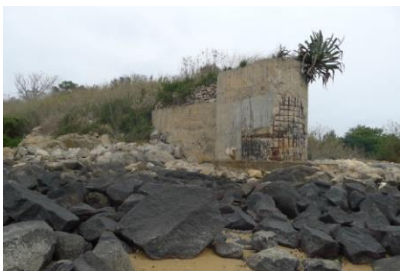
| 項次 | 設施編號 | 現況照片 | 位置 | 保存現況 | 破壞原因 | 保存建議<br>(針對所見之構造特性、區位、完整情形、軍事價值等給予評估) | 備註說明 |
|---|---|---|--|---|--|--|---|
| 29 | KM-EN-029 | | | <input type="checkbox"/> 良好<br><input checked="" type="checkbox"/> 尚可<br><input type="checkbox"/> 嚴重<br><input type="checkbox"/> 崩壞 | <input type="checkbox"/> 年久失修<br><input type="checkbox"/> 海水侵蝕損壞<br><input type="checkbox"/> 植物侵入破壞<br><input checked="" type="checkbox"/> 鋼筋鏽蝕、混凝土爆裂<br><input type="checkbox"/> 其他 | <input type="checkbox"/> 優先<br><input checked="" type="checkbox"/> 尚可<br><input type="checkbox"/> 再評估<br><input type="checkbox"/> 不予考慮 | RC 構造，臨海面混凝土剝落嚴重，鋼筋外露。 |

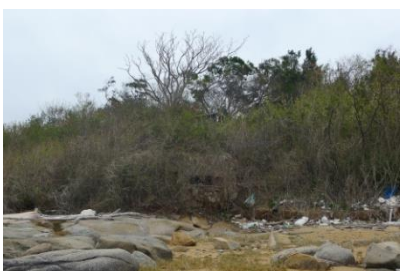
| 項次 | 設施編號 | 現況照片 | 位置 | 保存現況 | 破壞原因 | 保存建議<br>(針對所見之構造特性、區位、完整情形、軍事價值等給予評估) | 備註說明 |
|---|---|---|--|---|--|--|---|
| 30 | KM-EN-030 | | | <input type="checkbox"/> 良好<br><input checked="" type="checkbox"/> 尚可<br><input type="checkbox"/> 嚴重<br><input type="checkbox"/> 崩壞 | <input type="checkbox"/> 年久失修<br><input type="checkbox"/> 海水侵蝕損壞<br><input checked="" type="checkbox"/> 植物侵入破壞<br><input type="checkbox"/> 鋼筋鏽蝕、混凝土爆裂<br><input type="checkbox"/> 其他 | <input type="checkbox"/> 優先<br><input type="checkbox"/> 尚可<br><input checked="" type="checkbox"/> 再評估<br><input type="checkbox"/> 不予考慮 | RC 及塊石混合構造，基礎有掏空的情形，周邊海漂垃圾聚積。 |

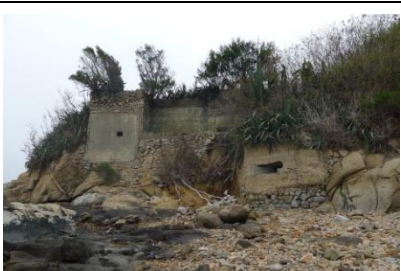
| 項次 | 設施編號 | 現況照片 | 位置 | 保存現況 | 破壞原因 | 保存建議<br>(針對所見之構造特性、區位、完整情形、軍事價值等給予評估) | 備註說明 |
|---|---|---|--|---|--|--|---|
| 31 | KM-EN-031 | | | <input checked="" type="checkbox"/> 良好<br><input type="checkbox"/> 尚可<br><input type="checkbox"/> 嚴重<br><input type="checkbox"/> 崩壞 | <input checked="" type="checkbox"/> 年久失修<br><input type="checkbox"/> 海水侵蝕損壞<br><input type="checkbox"/> 植物侵入破壞<br><input type="checkbox"/> 鋼筋鏽蝕、混凝土爆裂<br><input checked="" type="checkbox"/> 其他：岸壁崩塌 | <input type="checkbox"/> 優先<br><input checked="" type="checkbox"/> 尚可<br><input type="checkbox"/> 再評估<br><input type="checkbox"/> 不予考慮 | RC 及塊石混合構造，依沿岸構築，小部分牆體有崩落的情況。 |

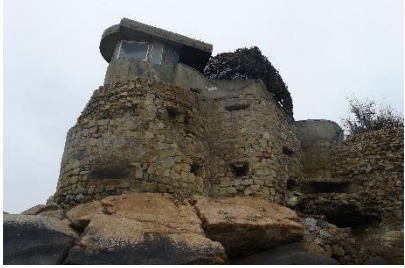
| 項次 | 設施編號 | 現況照片 | 位置 | 保存現況 | 破壞原因 | 保存建議<br>(針對所見之構造特性、區位、完整情形、軍事價值等給予評估) | 備註說明 |
|---|---|---|--|---|---|--|--|
| 32 | KM-EN-032 | | | <input checked="" type="checkbox"/> 良好<br><input type="checkbox"/> 尚可<br><input type="checkbox"/> 嚴重<br><input type="checkbox"/> 崩壞 | <input checked="" type="checkbox"/> 年久失修<br><input type="checkbox"/> 海水侵蝕損壞<br><input type="checkbox"/> 植物侵入破壞<br><input type="checkbox"/> 鋼筋鏽蝕、混凝土爆裂<br><input type="checkbox"/> 其他 | <input type="checkbox"/> 優先<br><input checked="" type="checkbox"/> 尚可<br><input type="checkbox"/> 再評估<br><input type="checkbox"/> 不予考慮 | 塊石構造，建造於岩石上方，現況良好。 |

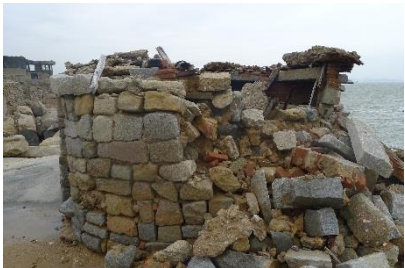
| 項次 | 設施編號 | 現況照片 | 位置 | 保存現況 | 破壞原因 | 保存建議<br>(針對所見之構造特性、區位、完整情形、軍事價值等給予評估) | 備註說明 |
|---|---|---|--|---|---|--|--|
| 33 | KM-EN-033 | | | <input type="checkbox"/> 良好<br><input type="checkbox"/> 尚可<br><input checked="" type="checkbox"/> 嚴重<br><input type="checkbox"/> 崩壞 | <input checked="" type="checkbox"/> 年久失修<br><input checked="" type="checkbox"/> 海水侵蝕損壞<br><input type="checkbox"/> 植物侵入破壞<br><input type="checkbox"/> 鋼筋鏽蝕、混凝土爆裂<br><input type="checkbox"/> 其他 | <input type="checkbox"/> 優先<br><input type="checkbox"/> 尚可<br><input checked="" type="checkbox"/> 再評估<br><input type="checkbox"/> 不予考慮 | 塊石構造，由於臨近海岸線，常期受海水沖刷，部分結構體已崩壞。 |

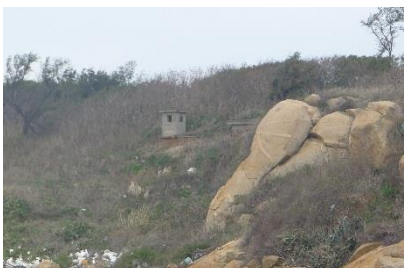
| 項次 | 設施編號 | 現況照片 | 位置 | 保存現況 | 破壞原因 | 保存建議<br>(針對所見之構造特性、區位、完整情形、軍事價值等給予評估) | 備註說明 |
|---|---|---|--|---|---|--|--|
| 34 | KM-EN-034 | | | <input type="checkbox"/> 良好<br><input checked="" type="checkbox"/> 尚可<br><input type="checkbox"/> 嚴重<br><input type="checkbox"/> 崩壞 | <input checked="" type="checkbox"/> 年久失修<br><input type="checkbox"/> 海水侵蝕損壞<br><input type="checkbox"/> 植物侵入破壞<br><input type="checkbox"/> 鋼筋鏽蝕、混凝土爆裂<br><input type="checkbox"/> 其他 | <input type="checkbox"/> 優先<br><input type="checkbox"/> 尚可<br><input checked="" type="checkbox"/> 再評估<br><input type="checkbox"/> 不予考慮 | 位於沿岸上方山丘，應做為瞭望使用，無法進距離觀測，應屬水泥構造，目測結構體現況尚可。 |

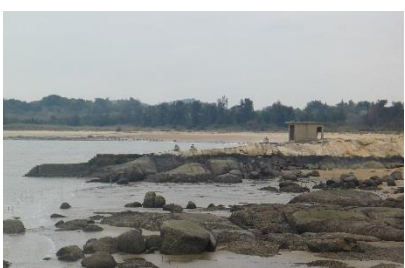
| 項次 | 設施編號 | 現況照片 | 位置 | 保存現況 | 破壞原因 | 保存建議<br>(針對所見之構造特性、區位、完整情形、軍事價值等給予評估) | 備註說明 |
|---|---|---|--|---|---|--|--|
| 35 | KM-EN-035 | | | <input type="checkbox"/> 良好<br><input checked="" type="checkbox"/> 尚可<br><input type="checkbox"/> 嚴重<br><input type="checkbox"/> 崩壞 | <input checked="" type="checkbox"/> 年久失修<br><input type="checkbox"/> 海水侵蝕損壞<br><input type="checkbox"/> 植物侵入破壞<br><input type="checkbox"/> 鋼筋鏽蝕、混凝土爆裂<br><input type="checkbox"/> 其他 | <input type="checkbox"/> 優先<br><input type="checkbox"/> 尚可<br><input checked="" type="checkbox"/> 再評估<br><input type="checkbox"/> 不予考慮 | 為與小島通訊電纜構造物，水泥造，保存現況尚可。 |

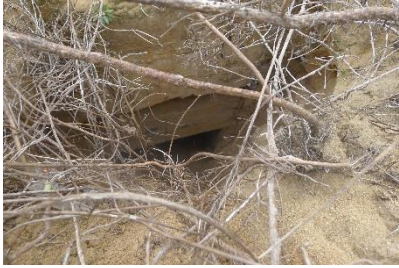
| 項次 | 設施編號 | 現況照片 | 位置 | 保存現況 | 破壞原因 | 保存建議<br>(針對所見之構造特性、區位、完整情形、軍事價值等給予評估) | 備註說明 |
|---|---|---|--|---|---|--|---|
| 36 | KM-EN-036 | | | <input type="checkbox"/> 良好<br><input checked="" type="checkbox"/> 尚可<br><input type="checkbox"/> 嚴重<br><input type="checkbox"/> 崩壞 | <input checked="" type="checkbox"/> 年久失修<br><input type="checkbox"/> 海水侵蝕損壞<br><input type="checkbox"/> 植物侵入破壞<br><input type="checkbox"/> 鋼筋鏽蝕、混凝土爆裂<br><input type="checkbox"/> 其他 | <input type="checkbox"/> 優先<br><input type="checkbox"/> 尚可<br><input checked="" type="checkbox"/> 再評估<br><input type="checkbox"/> 不予考慮 | 屬地下碉堡，RC 構造，內部狀況無法觀測。 |

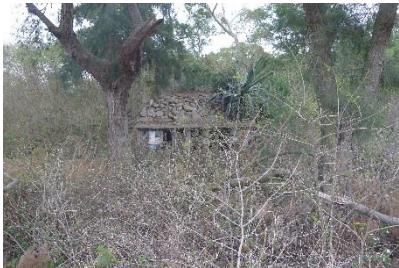
| 項次 | 設施編號 | 現況照片 | 位置 | 保存現況 | 破壞原因 | 保存建議<br>(針對所見之構造特性、區位、完整情形、軍事價值等給予評估) | 備註說明 |
|---|---|---|--|---|---|--|---|
| 37 | KM-EN-037 | | | <input type="checkbox"/> 良好<br><input checked="" type="checkbox"/> 尚可<br><input type="checkbox"/> 嚴重<br><input type="checkbox"/> 崩壞 | <input checked="" type="checkbox"/> 年久失修<br><input type="checkbox"/> 海水侵蝕損壞<br><input checked="" type="checkbox"/> 植物侵入破壞<br><input type="checkbox"/> 鋼筋鏽蝕、混凝土爆裂<br><input type="checkbox"/> 其他 | <input type="checkbox"/> 優先<br><input type="checkbox"/> 尚可<br><input checked="" type="checkbox"/> 再評估<br><input type="checkbox"/> 不予考慮 | RC 構造及塊石混合結構，位於雜林中，無法近距離觀測。 |

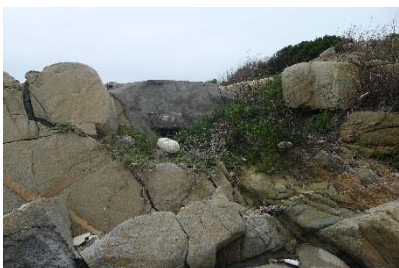
| 項次 | 設施編號 | 現況照片 | 位置 | 保存現況 | 破壞原因 | 保存建議<br>(針對所見之構造特性、區位、完整情形、軍事價值等給予評估) | 備註說明 |
|---|---|---|--|---|---|--|---|
| 38 | KM-EN-038 | | | <input type="checkbox"/> 良好<br><input checked="" type="checkbox"/> 尚可<br><input type="checkbox"/> 嚴重<br><input type="checkbox"/> 崩壞 | <input checked="" type="checkbox"/> 年久失修<br><input type="checkbox"/> 海水侵蝕損壞<br><input type="checkbox"/> 植物侵入破壞<br><input type="checkbox"/> 鋼筋鏽蝕、混凝土爆裂<br><input type="checkbox"/> 其他 | <input type="checkbox"/> 優先<br><input type="checkbox"/> 尚可<br><input checked="" type="checkbox"/> 再評估<br><input type="checkbox"/> 不予考慮 | 水泥造，構築於天然岩石間。 |

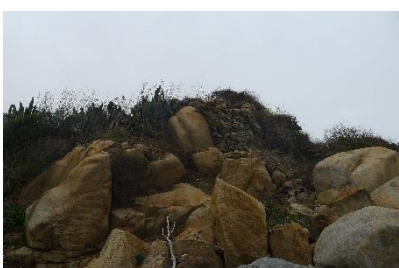
| 項次 | 設施編號 | 現況照片 | 位置 | 保存現況 | 破壞原因 | 保存建議<br>(針對所見之構造特性、區位、完整情形、軍事價值等給予評估) | 備註說明 |
|---|---|---|--|---|---|--|---|
| 39 | KM-EN-039 | | | <input type="checkbox"/> 良好<br><input type="checkbox"/> 尚可<br><input checked="" type="checkbox"/> 嚴重<br><input type="checkbox"/> 崩壞 | <input checked="" type="checkbox"/> 年久失修<br><input type="checkbox"/> 海水侵蝕損壞<br><input checked="" type="checkbox"/> 植物侵入破壞<br><input type="checkbox"/> 鋼筋鏽蝕、混凝土爆裂<br><input type="checkbox"/> 其他 | <input type="checkbox"/> 優先<br><input type="checkbox"/> 尚可<br><input checked="" type="checkbox"/> 再評估<br><input type="checkbox"/> 不予考慮 | 塊石構造，構築於岩壁上，有部分塊石崩落。 |

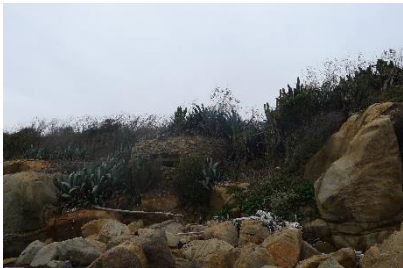
| 項次 | 設施編號 | 現況照片 | 位置 | 保存現況 | 破壞原因 | 保存建議<br>(針對所見之構造特性、區位、完整情形、軍事價值等給予評估) | 備註說明 |
|---|---|---|--|---|---|--|---|
| 40 | KM-EN-040 | | | <input checked="" type="checkbox"/> 良好<br><input type="checkbox"/> 尚可<br><input type="checkbox"/> 嚴重<br><input type="checkbox"/> 崩壞 | <input checked="" type="checkbox"/> 年久失修<br><input type="checkbox"/> 海水侵蝕損壞<br><input checked="" type="checkbox"/> 植物侵入破壞<br><input type="checkbox"/> 鋼筋鏽蝕、混凝土爆裂<br><input type="checkbox"/> 其他 | <input type="checkbox"/> 優先<br><input checked="" type="checkbox"/> 尚可<br><input type="checkbox"/> 再評估<br><input type="checkbox"/> 不予考慮 | 塊石構造，現況保存良好。 |

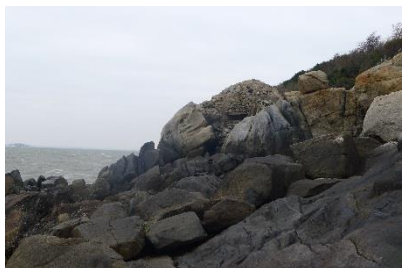
| 項次 | 設施編號 | 現況照片 | 位置 | 保存現況 | 破壞原因 | 保存建議<br>(針對所見之構造特性、區位、完整情形、軍事價值等給予評估) | 備註說明 |
|---|---|---|--|---|---|--|---|
| 41 | KM-EN-041 | | | <input checked="" type="checkbox"/> 良好<br><input type="checkbox"/> 尚可<br><input type="checkbox"/> 嚴重<br><input type="checkbox"/> 崩壞 | <input checked="" type="checkbox"/> 年久失修<br><input checked="" type="checkbox"/> 海水侵蝕損壞<br><input type="checkbox"/> 植物侵入破壞<br><input type="checkbox"/> 鋼筋鏽蝕、混凝土爆裂<br><input type="checkbox"/> 其他 | <input type="checkbox"/> 優先<br><input checked="" type="checkbox"/> 尚可<br><input type="checkbox"/> 再評估<br><input type="checkbox"/> 不予考慮 | 塊石構造，構築於臨海面，但現況保存良好。 |

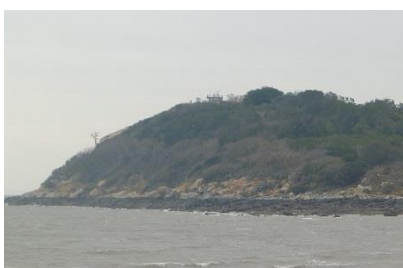
| 項次 | 設施編號 | 現況照片 | 位置 | 保存現況 | 破壞原因 | 保存建議<br>(針對所見之構造特性、區位、完整情形、軍事價值等給予評估) | 備註說明 |
|---|---|---|--|---|---|--|---|
| 42 | KM-EN-042 | | | <input checked="" type="checkbox"/> 良好<br><input type="checkbox"/> 尚可<br><input type="checkbox"/> 嚴重<br><input type="checkbox"/> 崩壞 | <input type="checkbox"/> 年久失修<br><input type="checkbox"/> 海水侵蝕損壞<br><input type="checkbox"/> 植物侵入破壞<br><input type="checkbox"/> 鋼筋鏽蝕、混凝土爆裂<br><input checked="" type="checkbox"/> 其他：雷達站，現有駐軍 | <input checked="" type="checkbox"/> 優先<br><input type="checkbox"/> 尚可<br><input type="checkbox"/> 再評估<br><input type="checkbox"/> 不予考慮 | 天魔山雷達站，現有駐軍。 |

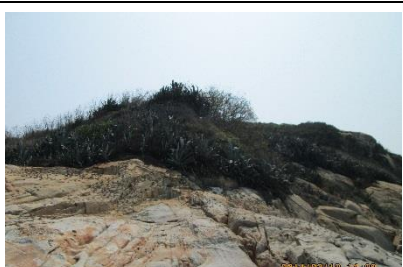
| 項次 | 設施編號 | 現況照片 | 位置 | 保存現況 | 破壞原因 | 保存建議<br>(針對所見之構造特性、區位、完整情形、軍事價值等給予評估) | 備註說明 |
|---|---|---|--|---|---|--|---|
| 43 | KM-EN-043 | | | <input type="checkbox"/> 良好<br><input checked="" type="checkbox"/> 尚可<br><input type="checkbox"/> 嚴重<br><input type="checkbox"/> 崩壞 | <input checked="" type="checkbox"/> 年久失修<br><input type="checkbox"/> 海水侵蝕損壞<br><input type="checkbox"/> 植物侵入破壞<br><input type="checkbox"/> 鋼筋鏽蝕、混凝土爆裂<br><input type="checkbox"/> 其他 | <input type="checkbox"/> 優先<br><input checked="" type="checkbox"/> 尚可<br><input type="checkbox"/> 再評估<br><input type="checkbox"/> 不予考慮 | 目測為 RC 構造，構築於峭壁上方，地勢險峻。 |

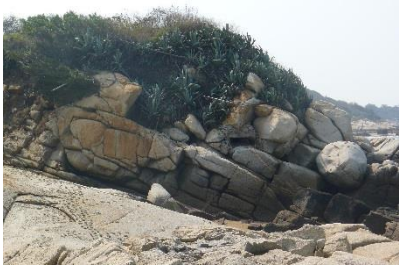
| 項次 | 設施編號 | 現況照片 | 位置 | 保存現況 | 破壞原因 | 保存建議<br>(針對所見之構造特性、區位、完整情形、軍事價值等給予評估) | 備註說明 |
|---|---|---|--|---|---|--|---|
| 48 | KM-EN-048 | | | <input type="checkbox"/> 良好<br><input checked="" type="checkbox"/> 尚可<br><input type="checkbox"/> 嚴重<br><input type="checkbox"/> 崩壞 | <input checked="" type="checkbox"/> 年久失修<br><input type="checkbox"/> 海水侵蝕損壞<br><input type="checkbox"/> 植物侵入破壞<br><input type="checkbox"/> 鋼筋鏽蝕、混凝土爆裂<br><input type="checkbox"/> 其他 | <input type="checkbox"/> 優先<br><input checked="" type="checkbox"/> 尚可<br><input type="checkbox"/> 再評估<br><input type="checkbox"/> 不予考慮 | 塊石構造，構築於天然岩石間。 |

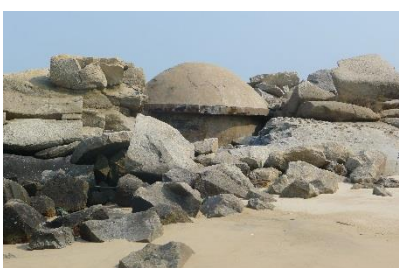
| 項次 | 設施編號 | 現況照片 | 位置 | 保存現況 | 破壞原因 | 保存建議<br>(針對所見之構造特性、區位、完整情形、軍事價值等給予評估) | 備註說明 |
|---|---|---|--|---|---|--|---|
| 51 | KM-EN-051 | | | <input type="checkbox"/> 良好<br><input checked="" type="checkbox"/> 尚可<br><input type="checkbox"/> 嚴重<br><input type="checkbox"/> 崩壞 | <input checked="" type="checkbox"/> 年久失修<br><input checked="" type="checkbox"/> 海水侵蝕損壞<br><input type="checkbox"/> 植物侵入破壞<br><input type="checkbox"/> 鋼筋鏽蝕、混凝土爆裂<br><input type="checkbox"/> 其他 | <input type="checkbox"/> 優先<br><input checked="" type="checkbox"/> 尚可<br><input type="checkbox"/> 再評估<br><input type="checkbox"/> 不予考慮 | RC 構造，構築於天然岩石間，海水漲潮時會淹沒部份結構體。 |

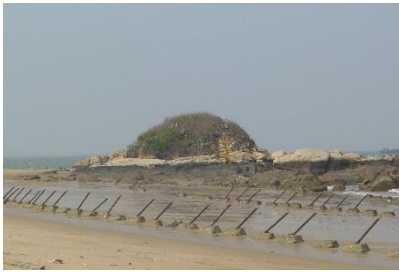
| 項次 | 設施編號 | 現況照片 | 位置 | 保存現況 | 破壞原因 | 保存建議<br>(針對所見之構造特性、區位、完整情形、軍事價值等給予評估) | 備註說明 |
|---|---|---|--|---|--|--|---|
| 54 | KM-EN-054 | | | <input type="checkbox"/> 良好<br><input checked="" type="checkbox"/> 尚可<br><input type="checkbox"/> 嚴重<br><input type="checkbox"/> 崩壞 | <input checked="" type="checkbox"/> 年久失修<br><input checked="" type="checkbox"/> 海水侵蝕損壞<br><input type="checkbox"/> 植物侵入破壞<br><input type="checkbox"/> 鋼筋鏽蝕、混凝土爆裂<br><input type="checkbox"/> 其他 | <input type="checkbox"/> 優先<br><input checked="" type="checkbox"/> 尚可<br><input type="checkbox"/> 再評估<br><input type="checkbox"/> 不予考慮 | 塊石構造，位於離岸小島上，漲潮時將無法登陸。 |

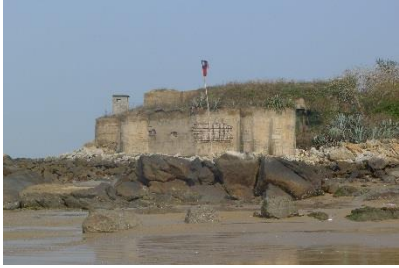
| 項次 | 設施編號 | 現況照片 | 位置 | 保存現況 | 破壞原因 | 保存建議<br>(針對所見之構造特性、區位、完整情形、軍事價值等給予評估) | 備註說明 |
|---|---|---|--|---|---|--|--|
| 56 | KM-EN-056 | | | <input type="checkbox"/> 良好<br><input checked="" type="checkbox"/> 尚可<br><input type="checkbox"/> 嚴重<br><input type="checkbox"/> 崩壞 | <input checked="" type="checkbox"/> 年久失修<br><input type="checkbox"/> 海水侵蝕損壞<br><input type="checkbox"/> 植物侵入破壞<br><input checked="" type="checkbox"/> 鋼筋鏽蝕、混凝土爆裂<br><input type="checkbox"/> 其他 | <input type="checkbox"/> 優先<br><input checked="" type="checkbox"/> 尚可<br><input type="checkbox"/> 再評估<br><input type="checkbox"/> 不予考慮 | RC 構造，構造物表面有多處水泥剝落、鋼筋外露，但整體狀況尚可，屬大型碉堡。 |

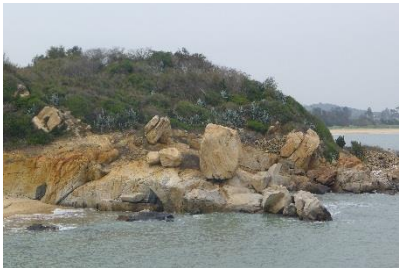
| 項次 | 設施編號 | 現況照片 | 位置 | 保存現況 | 破壞原因 | 保存建議<br>(針對所見之構造特性、區位、完整情形、軍事價值等給予評估) | 備註說明 |
|---|---|---|--|---|---|--|--|
| 57 | KM-EN-057 | | | <input type="checkbox"/> 良好<br><input type="checkbox"/> 尚可<br><input checked="" type="checkbox"/> 嚴重<br><input type="checkbox"/> 崩壞 | <input checked="" type="checkbox"/> 年久失修<br><input checked="" type="checkbox"/> 海水侵蝕損壞<br><input type="checkbox"/> 植物侵入破壞<br><input type="checkbox"/> 鋼筋鏽蝕、混凝土爆裂<br><input type="checkbox"/> 其他 | <input type="checkbox"/> 優先<br><input type="checkbox"/> 尚可<br><input checked="" type="checkbox"/> 再評估<br><input type="checkbox"/> 不予考慮 | 塊石構造，構築於臨海岩石上，部分牆體崩塌。 |

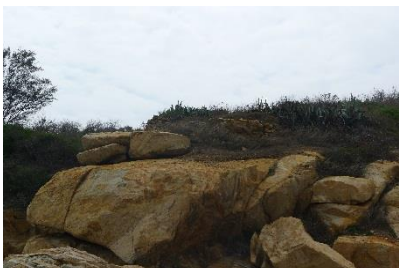
| 項次 | 設施編號 | 現況照片 | 位置 | 保存現況 | 破壞原因 | 保存建議<br>(針對所見之構造特性、區位、完整情形、軍事價值等給予評估) | 備註說明 |
|---|---|---|--|---|---|--|--|
| 58 | KM-EN-058 | | | <input type="checkbox"/> 良好<br><input checked="" type="checkbox"/> 尚可<br><input type="checkbox"/> 嚴重<br><input type="checkbox"/> 崩壞 | <input checked="" type="checkbox"/> 年久失修<br><input type="checkbox"/> 海水侵蝕損壞<br><input type="checkbox"/> 植物侵入破壞<br><input type="checkbox"/> 鋼筋鏽蝕、混凝土爆裂<br><input type="checkbox"/> 其他 | <input type="checkbox"/> 優先<br><input checked="" type="checkbox"/> 尚可<br><input type="checkbox"/> 再評估<br><input type="checkbox"/> 不予考慮 | 塊石構造，部分構造位於岩石內，屬半地下構造，現況保存尚可。 |

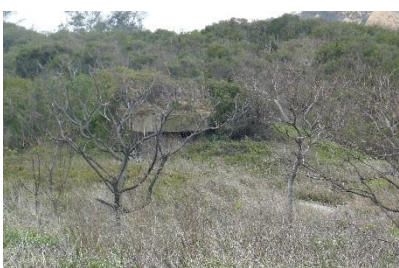
| 項次 | 設施編號 | 現況照片 | 位置 | 保存現況 | 破壞原因 | 保存建議<br>(針對所見之構造特性、區位、完整情形、軍事價值等給予評估) | 備註說明 |
|---|---|---|--|---|---|--|--|
| 59 | KM-EN-059 | | | <input type="checkbox"/> 良好<br><input checked="" type="checkbox"/> 尚可<br><input type="checkbox"/> 嚴重<br><input type="checkbox"/> 崩壞 | <input checked="" type="checkbox"/> 年久失修<br><input type="checkbox"/> 海水侵蝕損壞<br><input checked="" type="checkbox"/> 植物侵入破壞<br><input type="checkbox"/> 鋼筋鏽蝕、混凝土爆裂<br><input type="checkbox"/> 其他 | <input type="checkbox"/> 優先<br><input checked="" type="checkbox"/> 尚可<br><input type="checkbox"/> 再評估<br><input type="checkbox"/> 不予考慮 | RC 構造，位於雜林內。 |

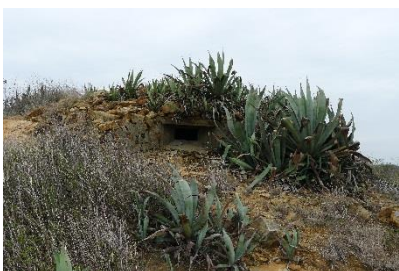
| 項次 | 設施編號 | 現況照片 | 位置 | 保存現況 | 破壞原因 | 保存建議<br>(針對所見之構造特性、區位、完整情形、軍事價值等給予評估) | 備註說明 |
|---|---|---|--|---|---|--|---|
| 61 | KM-EN-061 | | | <input type="checkbox"/> 良好<br><input checked="" type="checkbox"/> 尚可<br><input type="checkbox"/> 嚴重<br><input type="checkbox"/> 崩壞 | <input checked="" type="checkbox"/> 年久失修<br><input type="checkbox"/> 海水侵蝕損壞<br><input type="checkbox"/> 植物侵入破壞<br><input type="checkbox"/> 鋼筋鏽蝕、混凝土爆裂<br><input type="checkbox"/> 其他 | <input type="checkbox"/> 優先<br><input checked="" type="checkbox"/> 尚可<br><input type="checkbox"/> 再評估<br><input type="checkbox"/> 不予考慮 | 塊石構造，構築於岩石上。 |

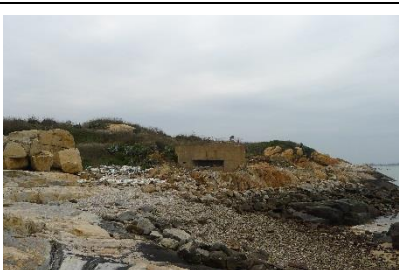
| 項次 | 設施編號 | 現況照片 | 位置 | 保存現況 | 破壞原因 | 保存建議<br>(針對所見之構造特性、區位、完整情形、軍事價值等給予評估) | 備註說明 |
|---|---|---|--|---|---|--|---|
| 63 | KM-EN-063 | | | <input checked="" type="checkbox"/> 良好<br><input type="checkbox"/> 尚可<br><input type="checkbox"/> 嚴重<br><input type="checkbox"/> 崩壞 | <input checked="" type="checkbox"/> 年久失修<br><input type="checkbox"/> 海水侵蝕損壞<br><input type="checkbox"/> 植物侵入破壞<br><input type="checkbox"/> 鋼筋鏽蝕、混凝土爆裂<br><input type="checkbox"/> 其他 | <input checked="" type="checkbox"/> 優先<br><input type="checkbox"/> 尚可<br><input type="checkbox"/> 再評估<br><input type="checkbox"/> 不予考慮 | RC 構造，構築於臨海面岩岸邊，構造體現況保存良好。 |

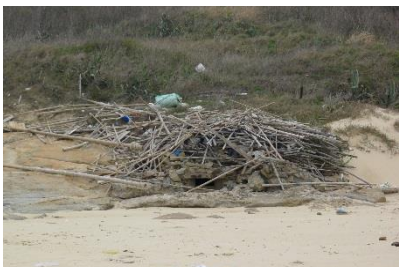
| 項次 | 設施編號 | 現況照片 | 位置 | 保存現況 | 破壞原因 | 保存建議<br>(針對所見之構造特性、區位、完整情形、軍事價值等給予評估) | 備註說明 |
|---|---|---|--|---|---|--|---|
| 70 | KM-EN-070 | | | <input type="checkbox"/> 良好<br><input type="checkbox"/> 尚可<br><input checked="" type="checkbox"/> 嚴重<br><input type="checkbox"/> 崩壞 | <input checked="" type="checkbox"/> 年久失修<br><input checked="" type="checkbox"/> 海水侵蝕損壞<br><input type="checkbox"/> 植物侵入破壞<br><input type="checkbox"/> 鋼筋鏽蝕、混凝土爆裂<br><input checked="" type="checkbox"/> 其他：垃圾充斥其中 | <input type="checkbox"/> 優先<br><input type="checkbox"/> 尚可<br><input checked="" type="checkbox"/> 再評估<br><input type="checkbox"/> 不予考慮 | 塊石構造，海漂垃圾堆積於周圍，目測為半地下化掩體。 |

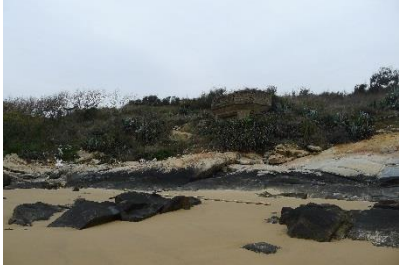
| 項次 | 設施編號 | 現況照片 | 位置 | 保存現況 | 破壞原因 | 保存建議<br>(針對所見之構造特性、區位、完整情形、軍事價值等給予評估) | 備註說明 |
|---|---|---|--|---|---|--|---|
| 72 | KM-EN-072 | | | <input type="checkbox"/> 良好<br><input checked="" type="checkbox"/> 尚可<br><input type="checkbox"/> 嚴重<br><input type="checkbox"/> 崩壞 | <input checked="" type="checkbox"/> 年久失修<br><input type="checkbox"/> 海水侵蝕損壞<br><input type="checkbox"/> 植物侵入破壞<br><input type="checkbox"/> 鋼筋鏽蝕、混凝土爆裂<br><input type="checkbox"/> 其他 | <input type="checkbox"/> 優先<br><input checked="" type="checkbox"/> 尚可<br><input type="checkbox"/> 再評估<br><input type="checkbox"/> 不予考慮 | RC 及空心磚混合構造，對外出入口已用空心磚封閉。 |

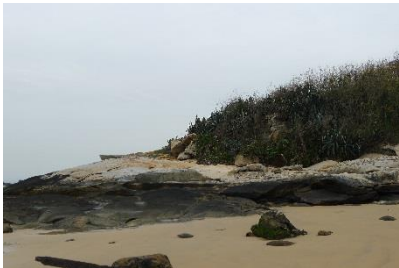
| 項次 | 設施編號 | 現況照片 | 位置 | 保存現況 | 破壞原因 | 保存建議<br>(針對所見之構造特性、區位、完整情形、軍事價值等給予評估) | 備註說明 |
|---|---|---|--|---|---|--|---|
| 73 | KM-EN-073 | | | <input type="checkbox"/> 良好<br><input checked="" type="checkbox"/> 尚可<br><input type="checkbox"/> 嚴重<br><input type="checkbox"/> 崩壞 | <input checked="" type="checkbox"/> 年久失修<br><input type="checkbox"/> 海水侵蝕損壞<br><input checked="" type="checkbox"/> 植物侵入破壞<br><input type="checkbox"/> 鋼筋鏽蝕、混凝土爆裂<br><input type="checkbox"/> 其他 | <input type="checkbox"/> 優先<br><input checked="" type="checkbox"/> 尚可<br><input type="checkbox"/> 再評估<br><input type="checkbox"/> 不予考慮 | 塊石構造，構築於臨海面，周圍幾乎都被植物覆蓋。 |

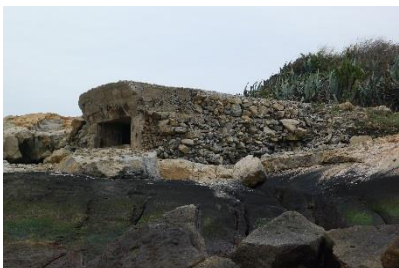
| 項次 | 設施編號 | 現況照片 | 位置 | 保存現況 | 破壞原因 | 保存建議<br>(針對所見之構造特性、區位、完整情形、軍事價值等給予評估) | 備註說明 |
|---|---|---|--|---|---|--|---|
| 74 | KM-EN-074 | | | <input type="checkbox"/> 良好<br><input checked="" type="checkbox"/> 尚可<br><input type="checkbox"/> 嚴重<br><input type="checkbox"/> 崩壞 | <input checked="" type="checkbox"/> 年久失修<br><input type="checkbox"/> 海水侵蝕損壞<br><input type="checkbox"/> 植物侵入破壞<br><input type="checkbox"/> 鋼筋鏽蝕、混凝土爆裂<br><input type="checkbox"/> 其他 | <input type="checkbox"/> 優先<br><input checked="" type="checkbox"/> 尚可<br><input type="checkbox"/> 再評估<br><input type="checkbox"/> 不予考慮 | RC 及塊石構造，構築於臨海面，由外向內觀測，內設有一通道。 |

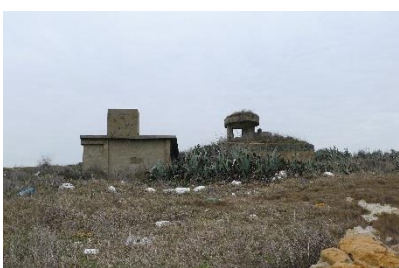
| 項次 | 設施編號 | 現況照片 | 位置 | 保存現況 | 破壞原因 | 保存建議<br>(針對所見之構造特性、區位、完整情形、軍事價值等給予評估) | 備註說明 |
|---|---|---|--|---|---|--|---|
| 75 | KM-EN-075 | | | <input type="checkbox"/> 良好<br><input checked="" type="checkbox"/> 尚可<br><input type="checkbox"/> 嚴重<br><input type="checkbox"/> 崩壞 | <input checked="" type="checkbox"/> 年久失修<br><input type="checkbox"/> 海水侵蝕損壞<br><input type="checkbox"/> 植物侵入破壞<br><input type="checkbox"/> 鋼筋鏽蝕、混凝土爆裂<br><input type="checkbox"/> 其他 | <input type="checkbox"/> 優先<br><input checked="" type="checkbox"/> 尚可<br><input type="checkbox"/> 再評估<br><input type="checkbox"/> 不予考慮 | RC 構造，構築於臨海岸上方丘地。 |

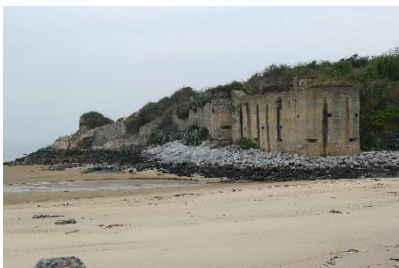
| 項次 | 設施編號 | 現況照片 | 位置 | 保存現況 | 破壞原因 | 保存建議<br>(針對所見之構造特性、區位、完整情形、軍事價值等給予評估) | 備註說明 |
|---|---|---|--|---|---|--|---|
| 78 | KM-EN-078 | | | <input checked="" type="checkbox"/> 良好<br><input type="checkbox"/> 尚可<br><input type="checkbox"/> 嚴重<br><input type="checkbox"/> 崩壞 | <input type="checkbox"/> 年久失修<br><input type="checkbox"/> 海水侵蝕損壞<br><input type="checkbox"/> 植物侵入破壞<br><input type="checkbox"/> 鋼筋鏽蝕、混凝土爆裂<br><input checked="" type="checkbox"/> 其他：應有重新整理維護 | <input checked="" type="checkbox"/> 優先<br><input type="checkbox"/> 尚可<br><input type="checkbox"/> 再評估<br><input type="checkbox"/> 不予考慮 | RC 及塊石混合構造，構築於海岸邊，上方設有觀景護欄，現況保存良好。 |

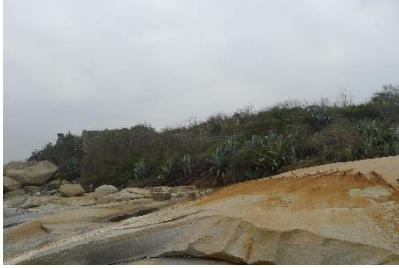
| 項次 | 設施編號 | 現況照片 | 位置 | 保存現況 | 破壞原因 | 保存建議<br>(針對所見之構造特性、區位、完整情形、軍事價值等給予評估) | 備註說明 |
|---|---|---|--|---|---|--|---|
| 84 | KM-EN-084 | | | <input type="checkbox"/> 良好<br><input type="checkbox"/> 尚可<br><input checked="" type="checkbox"/> 嚴重<br><input type="checkbox"/> 崩壞 | <input checked="" type="checkbox"/> 年久失修<br><input type="checkbox"/> 海水侵蝕損壞<br><input checked="" type="checkbox"/> 植物侵入破壞<br><input type="checkbox"/> 鋼筋鏽蝕、混凝土爆裂<br><input type="checkbox"/> 其他 | <input type="checkbox"/> 優先<br><input checked="" type="checkbox"/> 尚可<br><input type="checkbox"/> 再評估<br><input type="checkbox"/> 不予考慮 | 塊石構造，部分牆體崩落，周邊雜草叢生。 |

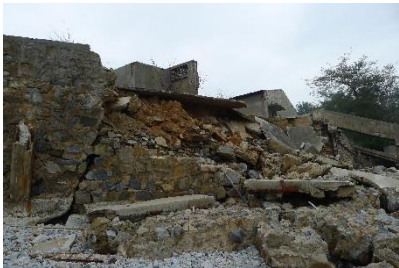
| 項次 | 設施編號 | 現況照片 | 位置 | 保存現況 | 破壞原因 | 保存建議<br>(針對所見之構造特性、區位、完整情形、軍事價值等給予評估) | 備註說明 |
|---|---|---|--|---|---|--|---|
| 85 | KM-EN-085 | | | <input type="checkbox"/> 良好<br><input type="checkbox"/> 尚可<br><input type="checkbox"/> 嚴重<br><input checked="" type="checkbox"/> 崩壞 | <input checked="" type="checkbox"/> 年久失修<br><input type="checkbox"/> 海水侵蝕損壞<br><input checked="" type="checkbox"/> 植物侵入破壞<br><input type="checkbox"/> 鋼筋鏽蝕、混凝土爆裂<br><input type="checkbox"/> 其他 | <input type="checkbox"/> 優先<br><input type="checkbox"/> 尚可<br><input checked="" type="checkbox"/> 再評估<br><input type="checkbox"/> 不予考慮 | 塊石構造，牆基嚴重崩壞。 |

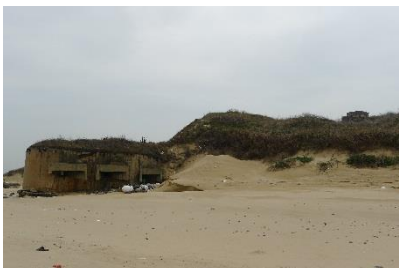
| 項次 | 設施編號 | 現況照片 | 位置 | 保存現況 | 破壞原因 | 保存建議<br>(針對所見之構造特性、區位、完整情形、軍事價值等給予評估) | 備註說明 |
|---|---|---|--|---|---|--|---|
| 86 | KM-EN-086 | | | <input checked="" type="checkbox"/> 良好<br><input type="checkbox"/> 尚可<br><input type="checkbox"/> 嚴重<br><input type="checkbox"/> 崩壞 | <input checked="" type="checkbox"/> 年久失修<br><input type="checkbox"/> 海水侵蝕損壞<br><input type="checkbox"/> 植物侵入破壞<br><input type="checkbox"/> 鋼筋鏽蝕、混凝土爆裂<br><input type="checkbox"/> 其他 | <input checked="" type="checkbox"/> 優先<br><input type="checkbox"/> 尚可<br><input type="checkbox"/> 再評估<br><input type="checkbox"/> 不予考慮 | RC 構造，構築於沙岸上，應有部分構造體埋設於後方丘地並設有通道。 |

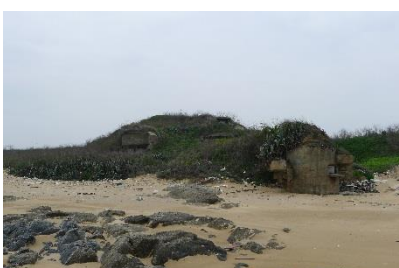
| 項次 | 設施編號 | 現況照片 | 位置 | 保存現況 | 破壞原因 | 保存建議<br>(針對所見之構造特性、區位、完整情形、軍事價值等給予評估) | 備註說明 |
|---|---|---|--|---|---|--|---|
| 87 | KM-EN-087 | | | <input checked="" type="checkbox"/> 良好<br><input type="checkbox"/> 尚可<br><input type="checkbox"/> 嚴重<br><input type="checkbox"/> 崩壞 | <input checked="" type="checkbox"/> 年久失修<br><input type="checkbox"/> 海水侵蝕損壞<br><input type="checkbox"/> 植物侵入破壞<br><input type="checkbox"/> 鋼筋鏽蝕、混凝土爆裂<br><input type="checkbox"/> 其他 | <input checked="" type="checkbox"/> 優先<br><input type="checkbox"/> 尚可<br><input type="checkbox"/> 再評估<br><input type="checkbox"/> 不予考慮 | RC 構造，構築於沙岸上，應有部分構造體埋設於後方丘地並設有通道。 |

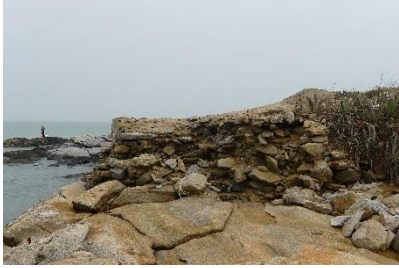
| 項次 | 設施編號 | 現況照片 | 位置 | 保存現況 | 破壞原因 | 保存建議<br>(針對所見之構造特性、區位、完整情形、軍事價值等給予評估) | 備註說明 |
|---|---|---|--|---|---|--|---|
| 92 | KM-EN-092 | | | <input type="checkbox"/> 良好<br><input type="checkbox"/> 尚可<br><input checked="" type="checkbox"/> 嚴重<br><input type="checkbox"/> 崩壞 | <input checked="" type="checkbox"/> 年久失修<br><input checked="" type="checkbox"/> 海水侵蝕損壞<br><input type="checkbox"/> 植物侵入破壞<br><input type="checkbox"/> 鋼筋鏽蝕、混凝土爆裂<br><input type="checkbox"/> 其他 | <input type="checkbox"/> 優先<br><input type="checkbox"/> 尚可<br><input checked="" type="checkbox"/> 再評估<br><input type="checkbox"/> 不予考慮 | 塊石構造，多處坍塌，結構體不完整。 |

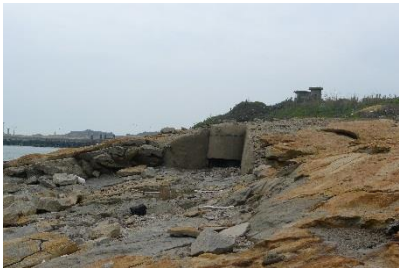
| 項次 | 設施編號 | 現況照片 | 位置 | 保存現況 | 破壞原因 | 保存建議<br>(針對所見之構造特性、區位、完整情形、軍事價值等給予評估) | 備註說明 |
|---|---|---|--|---|---|--|---|
| 93 | KM-EN-093 | | | <input type="checkbox"/> 良好<br><input checked="" type="checkbox"/> 尚可<br><input type="checkbox"/> 嚴重<br><input type="checkbox"/> 崩壞 | <input checked="" type="checkbox"/> 年久失修<br><input type="checkbox"/> 海水侵蝕損壞<br><input type="checkbox"/> 植物侵入破壞<br><input type="checkbox"/> 鋼筋鏽蝕、混凝土爆裂<br><input type="checkbox"/> 其他 | <input type="checkbox"/> 優先<br><input checked="" type="checkbox"/> 尚可<br><input type="checkbox"/> 再評估<br><input type="checkbox"/> 不予考慮 | RC 構造，構築於岩盤內。 |

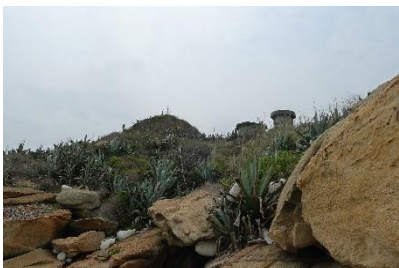
| 項次 | 設施編號 | 現況照片 | 位置 | 保存現況 | 破壞原因 | 保存建議<br>(針對所見之構造特性、區位、完整情形、軍事價值等給予評估) | 備註說明 |
|---|---|---|--|---|---|--|---|
| 94 | KM-EN-094 | | | <input type="checkbox"/> 良好<br><input checked="" type="checkbox"/> 尚可<br><input type="checkbox"/> 嚴重<br><input type="checkbox"/> 崩壞 | <input checked="" type="checkbox"/> 年久失修<br><input type="checkbox"/> 海水侵蝕損壞<br><input type="checkbox"/> 植物侵入破壞<br><input type="checkbox"/> 鋼筋鏽蝕、混凝土爆裂<br><input type="checkbox"/> 其他 | <input type="checkbox"/> 優先<br><input checked="" type="checkbox"/> 尚可<br><input type="checkbox"/> 再評估<br><input type="checkbox"/> 不予考慮 | RC 構造，構築於岸上方山丘，已無駐軍。 |

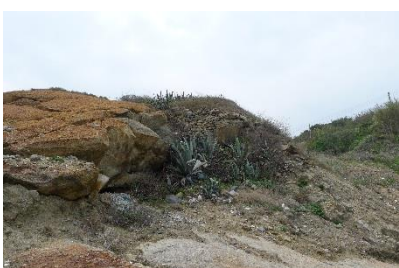
| 項次 | 設施編號 | 現況照片 | 位置 | 保存現況 | 破壞原因 | 保存建議<br>(針對所見之構造特性、區位、完整情形、軍事價值等給予評估) | 備註說明 |
|---|---|---|--|---|---|--|---|
| 95 | KM-EN-095 | | | <input type="checkbox"/> 良好<br><input checked="" type="checkbox"/> 尚可<br><input type="checkbox"/> 嚴重<br><input type="checkbox"/> 崩壞 | <input checked="" type="checkbox"/> 年久失修<br><input type="checkbox"/> 海水侵蝕損壞<br><input checked="" type="checkbox"/> 植物侵入破壞<br><input type="checkbox"/> 鋼筋鏽蝕、混凝土爆裂<br><input type="checkbox"/> 其他 | <input type="checkbox"/> 優先<br><input checked="" type="checkbox"/> 尚可<br><input type="checkbox"/> 再評估<br><input type="checkbox"/> 不予考慮 | RC 及塊石混合構造，構築於土堆內。 |

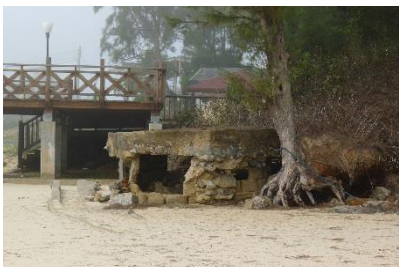
| 項次 | 設施編號 | 現況照片 | 位置 | 保存現況 | 破壞原因 | 保存建議<br>(針對所見之構造特性、區位、完整情形、軍事價值等給予評估) | 備註說明 |
|---|---|---|--|---|---|--|---|
| 102 | KM-ES-102 | | | <input type="checkbox"/> 良好<br><input type="checkbox"/> 尚可<br><input type="checkbox"/> 嚴重<br><input checked="" type="checkbox"/> 崩壞 | <input checked="" type="checkbox"/> 年久失修<br><input checked="" type="checkbox"/> 海水侵蝕損壞<br><input type="checkbox"/> 植物侵入破壞<br><input type="checkbox"/> 鋼筋鏽蝕、混凝土爆裂<br><input type="checkbox"/> 其他 | <input type="checkbox"/> 優先<br><input type="checkbox"/> 尚可<br><input checked="" type="checkbox"/> 再評估<br><input type="checkbox"/> 不予考慮 | 塊石構造，位於沙岸上，構造體多處崩壞。 |

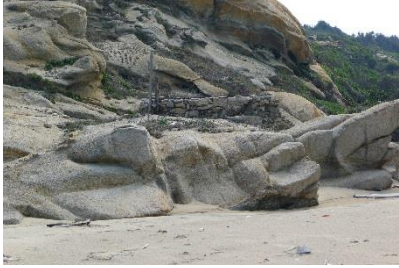
| 項次 | 設施編號 | 現況照片 | 位置 | 保存現況 | 破壞原因 | 保存建議<br>(針對所見之構造特性、區位、完整情形、軍事價值等給予評估) | 備註說明 |
|---|---|---|--|---|--|--|---|
| 120 | KM-ES-120 | | | <input type="checkbox"/> 良好<br><input type="checkbox"/> 尚可<br><input checked="" type="checkbox"/> 嚴重<br><input type="checkbox"/> 崩壞 | <input checked="" type="checkbox"/> 年久失修<br><input type="checkbox"/> 海水侵蝕損壞<br><input type="checkbox"/> 植物侵入破壞<br><input type="checkbox"/> 鋼筋鏽蝕、混凝土爆裂<br><input type="checkbox"/> 其他 | <input type="checkbox"/> 優先<br><input type="checkbox"/> 尚可<br><input checked="" type="checkbox"/> 再評估<br><input type="checkbox"/> 不予考慮 | 塊石構造，結構體僅剩牆體下緣，上部已迭失。 |

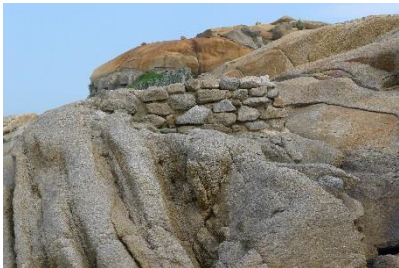
| 項次 | 設施編號 | 現況照片 | 位置 | 保存現況 | 破壞原因 | 保存建議<br>(針對所見之構造特性、區位、完整情形、軍事價值等給予評估) | 備註說明 |
|---|---|---|--|---|--|--|---|
| 121 | KM-ES-121 | | | <input type="checkbox"/> 良好<br><input type="checkbox"/> 尚可<br><input checked="" type="checkbox"/> 嚴重<br><input type="checkbox"/> 崩壞 | <input checked="" type="checkbox"/> 年久失修<br><input type="checkbox"/> 海水侵蝕損壞<br><input type="checkbox"/> 植物侵入破壞<br><input type="checkbox"/> 鋼筋鏽蝕、混凝土爆裂<br><input type="checkbox"/> 其他 | <input type="checkbox"/> 優先<br><input type="checkbox"/> 尚可<br><input type="checkbox"/> 再評估<br><input checked="" type="checkbox"/> 不予考慮 | 塊石構造，僅剩小部分結構體，無法辨識原有功能。 |

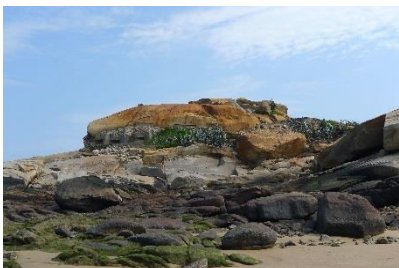
| 項次 | 設施編號 | 現況照片 | 位置 | 保存現況 | 破壞原因 | 保存建議<br>(針對所見之構造特性、區位、完整情形、軍事價值等給予評估) | 備註說明 |
|---|---|---|--|---|--|--|---|
| 122 | KM-ES-122 | | | <input type="checkbox"/> 良好<br><input checked="" type="checkbox"/> 尚可<br><input type="checkbox"/> 嚴重<br><input type="checkbox"/> 崩壞 | <input checked="" type="checkbox"/> 年久失修<br><input type="checkbox"/> 海水侵蝕損壞<br><input type="checkbox"/> 植物侵入破壞<br><input type="checkbox"/> 鋼筋鏽蝕、混凝土爆裂<br><input type="checkbox"/> 其他 | <input type="checkbox"/> 優先<br><input checked="" type="checkbox"/> 尚可<br><input type="checkbox"/> 再評估<br><input type="checkbox"/> 不予考慮 | RC 及塊石混合構造，構築於大岩石下方。 |

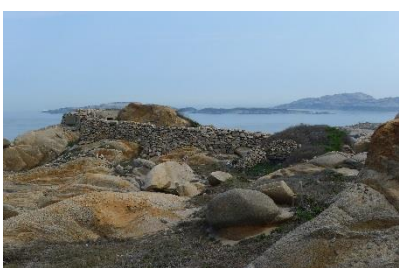
| 項次 | 設施編號 | 現況照片 | 位置 | 保存現況 | 破壞原因 | 保存建議<br>(針對所見之構造特性、區位、完整情形、軍事價值等給予評估) | 備註說明 |
|---|---|---|--|---|--|--|---|
| 123 | KM-ES-123 | | | <input type="checkbox"/> 良好<br><input type="checkbox"/> 尚可<br><input checked="" type="checkbox"/> 嚴重<br><input type="checkbox"/> 崩壞 | <input checked="" type="checkbox"/> 年久失修<br><input type="checkbox"/> 海水侵蝕損壞<br><input type="checkbox"/> 植物侵入破壞<br><input type="checkbox"/> 鋼筋鏽蝕、混凝土爆裂<br><input type="checkbox"/> 其他 | <input type="checkbox"/> 優先<br><input type="checkbox"/> 尚可<br><input checked="" type="checkbox"/> 再評估<br><input type="checkbox"/> 不予考慮 | RC 及塊石混合構造，部分結構體毀損。 |

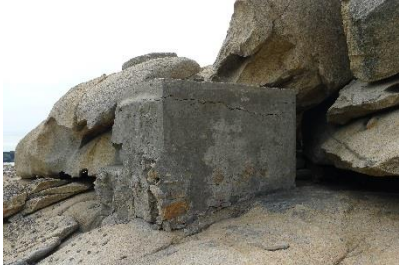
| 項次 | 設施編號 | 現況照片 | 位置 | 保存現況 | 破壞原因 | 保存建議<br>(針對所見之構造特性、區位、完整情形、軍事價值等給予評估) | 備註說明 |
|---|---|---|--|---|--|--|---|
| 132 | KM-ES-132 | | | <input type="checkbox"/> 良好<br><input checked="" type="checkbox"/> 尚可<br><input type="checkbox"/> 嚴重<br><input type="checkbox"/> 崩壞 | <input checked="" type="checkbox"/> 年久失修<br><input type="checkbox"/> 海水侵蝕損壞<br><input type="checkbox"/> 植物侵入破壞<br><input type="checkbox"/> 鋼筋鏽蝕、混凝土爆裂<br><input type="checkbox"/> 其他 | <input type="checkbox"/> 優先<br><input type="checkbox"/> 尚可<br><input checked="" type="checkbox"/> 再評估<br><input type="checkbox"/> 不予考慮 | RC 及塊石構造，頂部結構有龜裂現象。 |
