金門縣環島北路  
行道樹非破壞性檢測報告

委託機關：金門縣林務所

執行機關：行政院農業委員會林業試驗所

日期：109 年 12 月

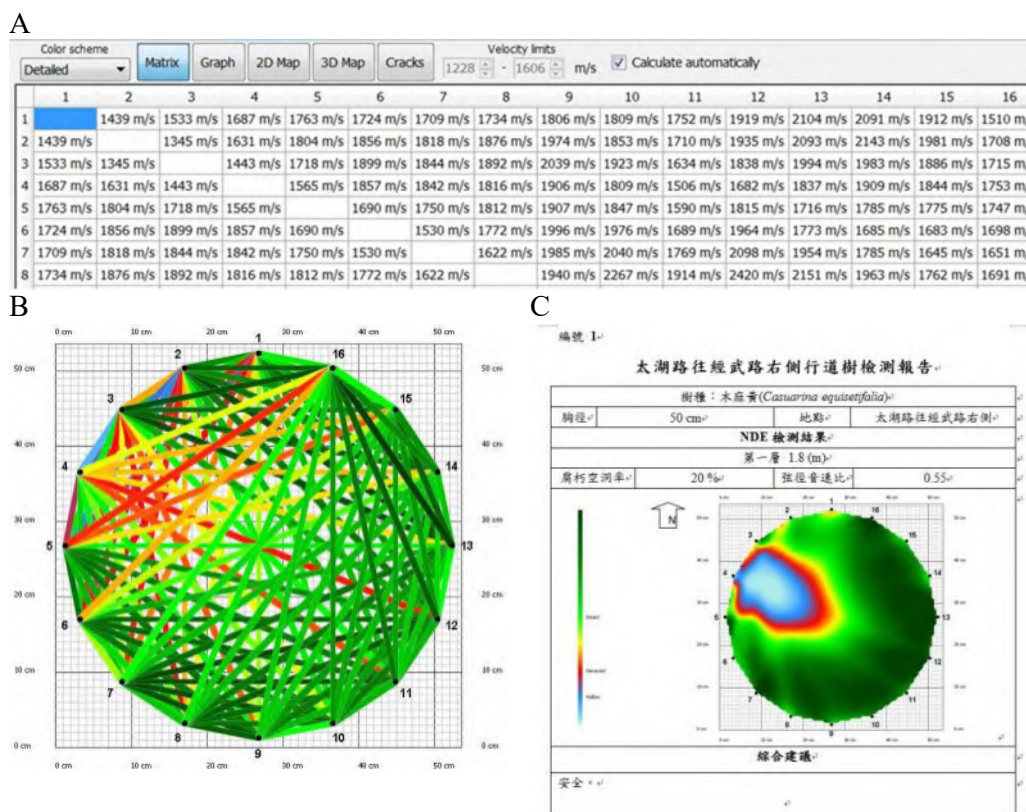
圖 1. Fakopp 3D 檢測範例，A 為 16 組探頭檢測之音速矩陣圖；B 為不同路徑之音速分佈圖；C 為檢測面斷層影像

完成檢測後，若經儀器判定發現樹木內部腐朽空洞結果大於 50%，或最大健全樹幹外殼厚度小於半徑 1/3 或直徑 1/6，樹木健康等級將歸類為第 4 級危險，若內部腐朽空洞結果為 30-49%，則歸類為第 3 級有危險之虞，若內部腐朽空洞結果為 29% 以下，則歸類為第 2 級暫無危險或第 1 級尚無需特殊注意。Fakopp 3D 檢測路徑、音速圖及斷面影像圖如圖 1，其中亦包含了受測樹木之基本資料。

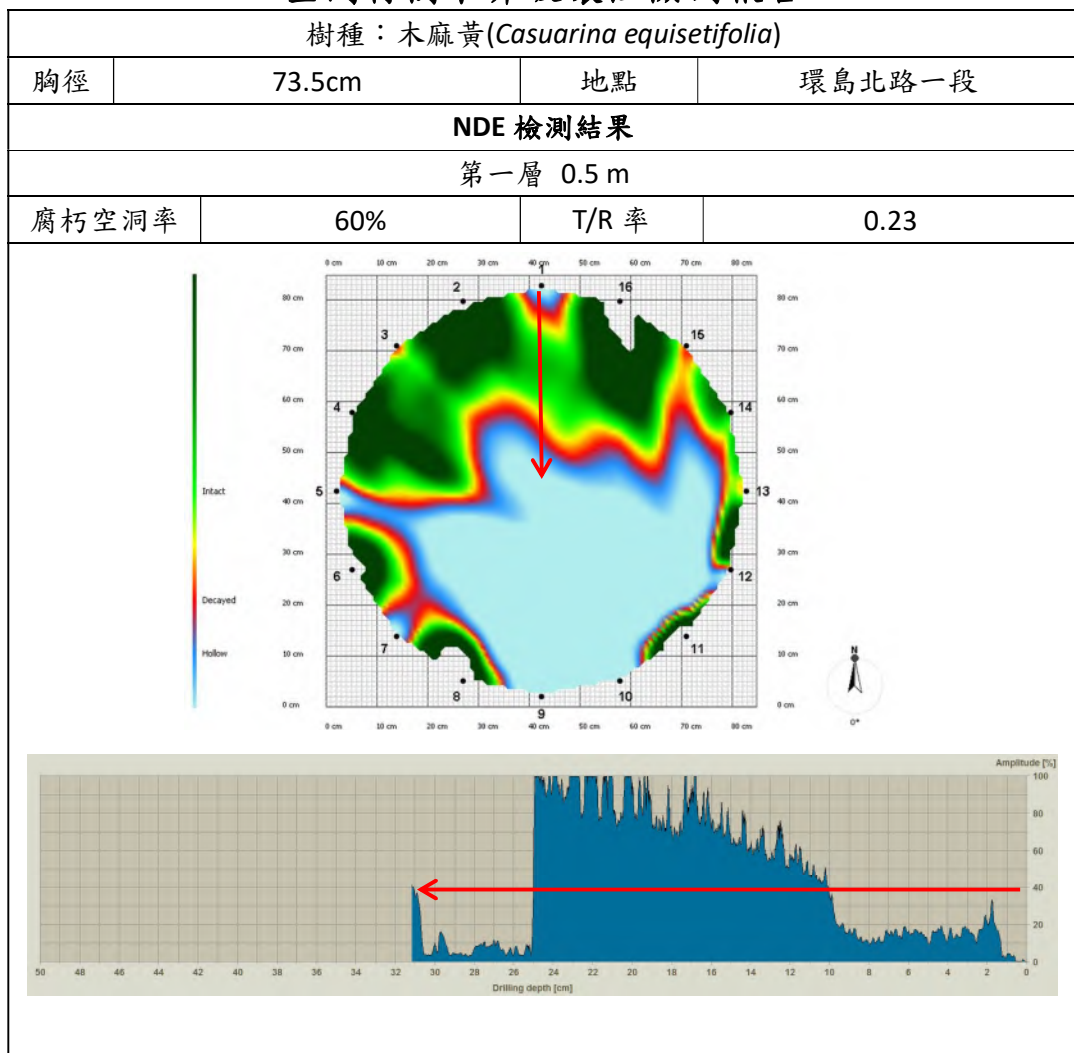
編號：環島北路一段 05-0152

東北側幹上樹瘤，基部樹皮受損，小開裂，劣化，南側樹高 0-1.5 m 處無樹皮，已腐朽，建議伐除。

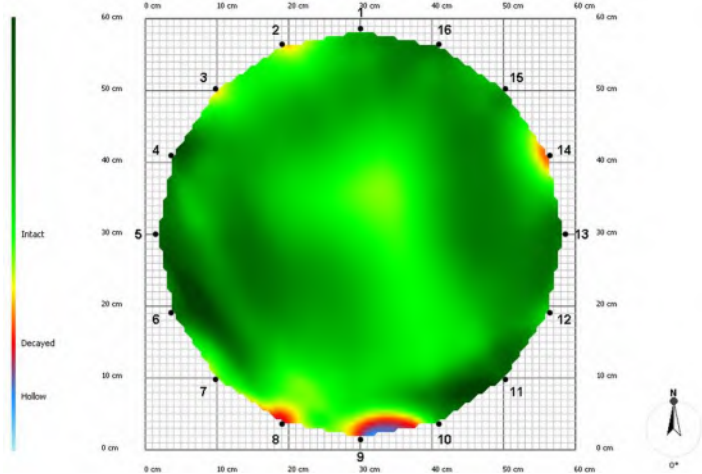
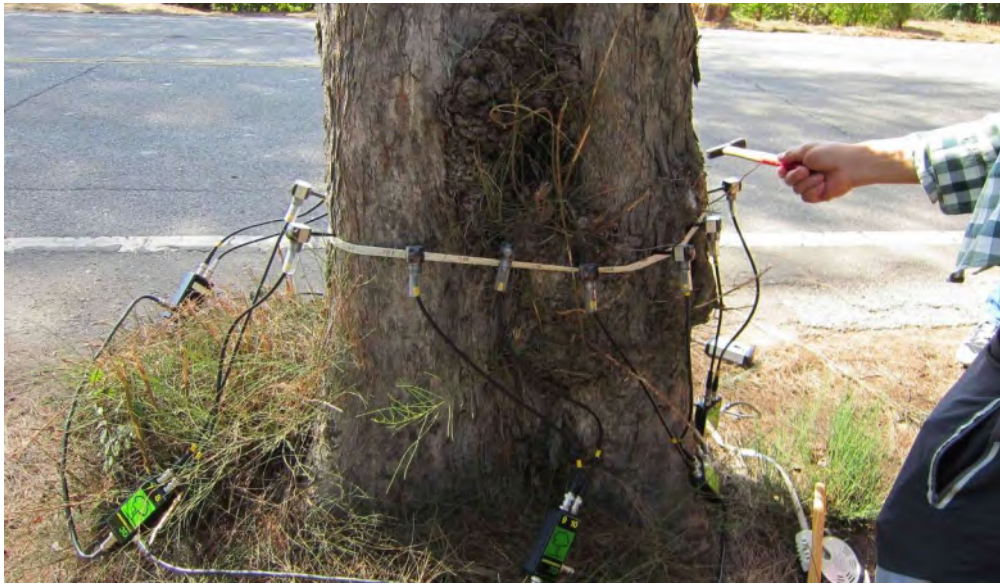
編號：環島北路一段 05-0154

| 腐朽空洞率 | 2% | T/R 率 | 0.87 |
| 南側樹高 1 m 處有小孔洞，有子實體，內部材質不均勻，心材疑似劣化，持續擴大後可能因中空腐朽發生倒伏。 | | | |

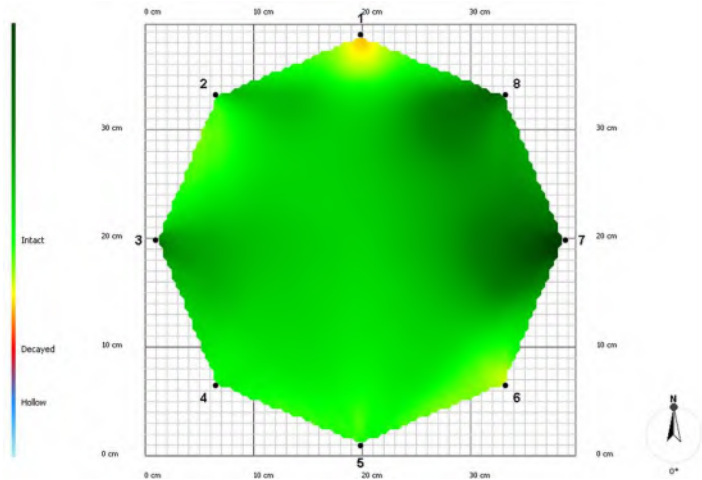
編號：環島北路一段 05-0156

| 樹牌遺失，有編號黃漆 71，基部有子實體，顯示根部已有劣化及枯死，未來可能發生倒伏。 | | | |

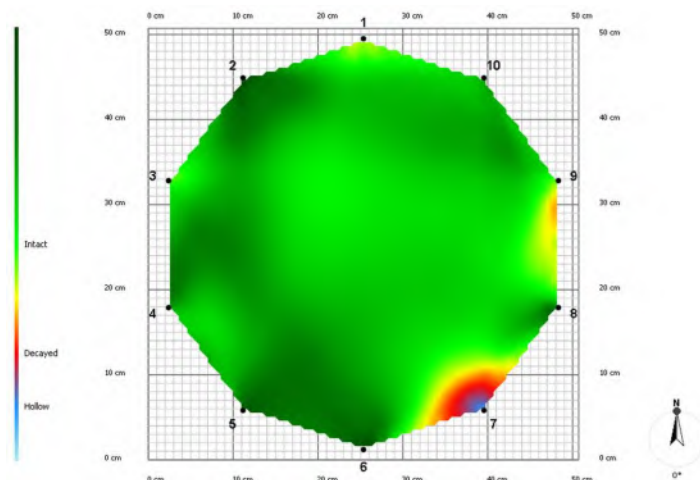
編號：環島北路一段 05-0157

全株多處瘤狀突起，有子實體，潛在風險包括枯死、抗風力不足自腐朽處斷裂。

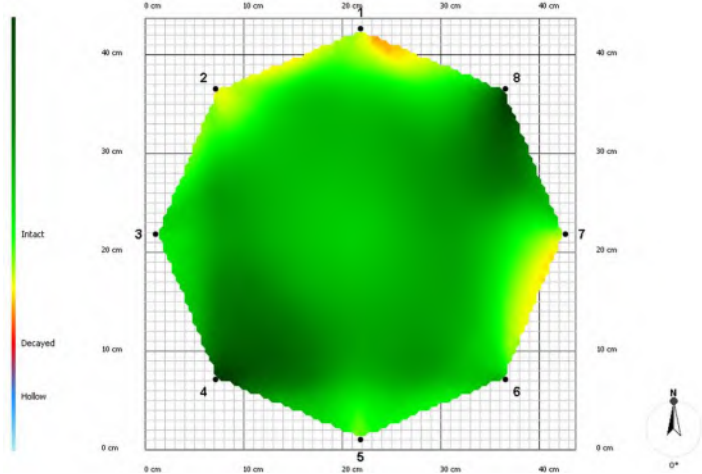
編號：環島北路一段 05-0158

| 樹高 3 m 分叉，有樹皮內捲，潛在風險包括自分岔處向下發生劈裂或斷枝情形。 | | | |

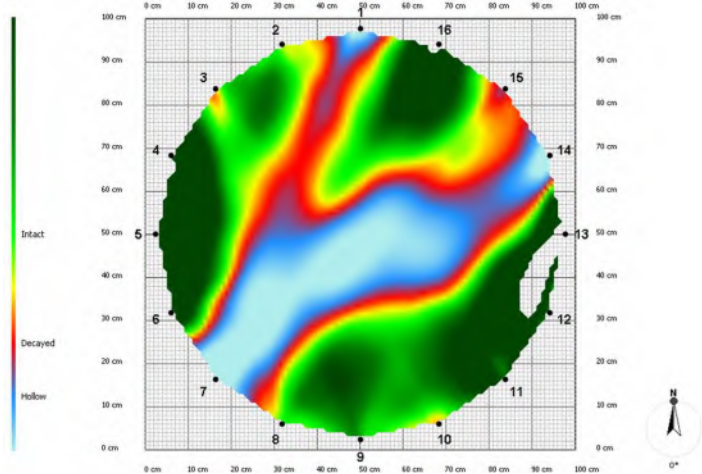
編號：環島北路一段 05-0159

| 腐朽空洞率 | 45% | T/R 率 | 0.33 |
| 樹牌遺失，樹高 2 m 以上分二叉，等勢幹，有樹皮內捲，未來有可能自分岔處發生主幹劈裂情形。 | | | |

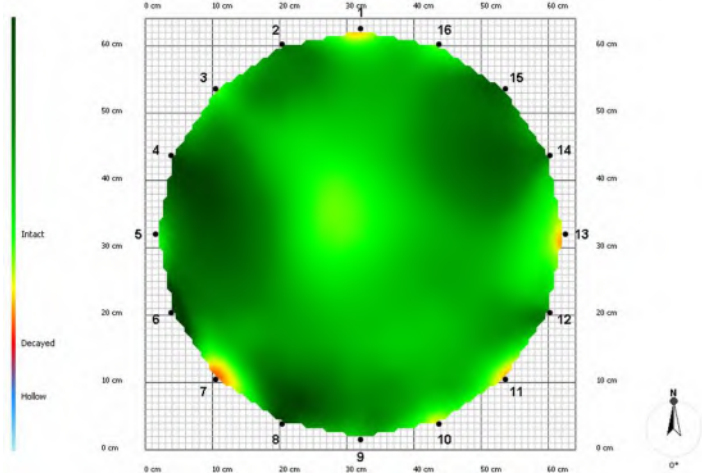
編號：環島北路一段 05-0172

| 樹幹表面有蟻道，多處小面積瘤狀突起或樹皮損傷，有蟻道。 | | | |

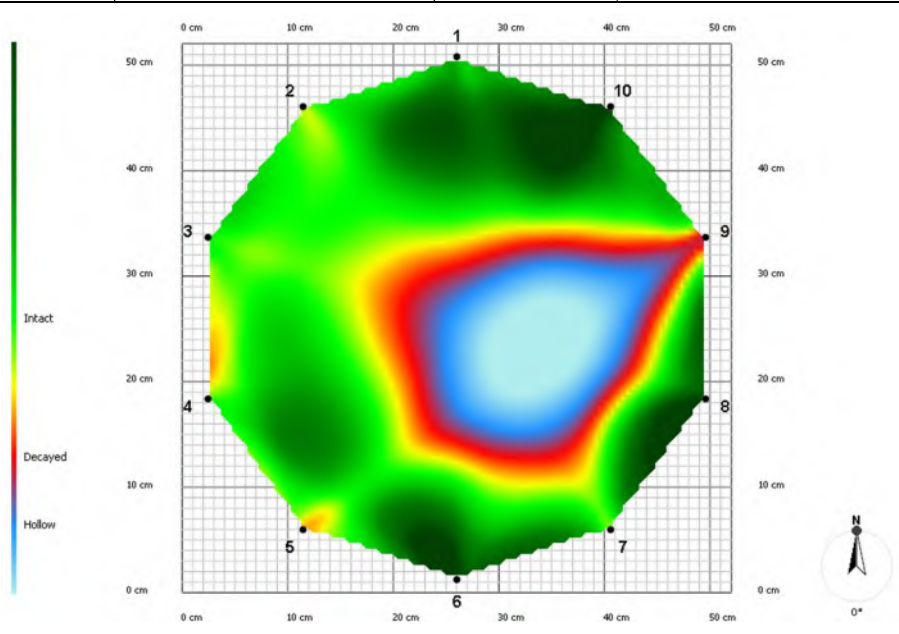
編號：環島北路一段 05-0179

| 腐朽空洞率 | 32% | T/R 率 | 0.44 |
| 樹高 1 m 處有腐朽孔洞，2 m 處有蟲孔，西側基部有孔洞達髓心，未來有可能自腐朽處斷裂倒伏。 | | | |

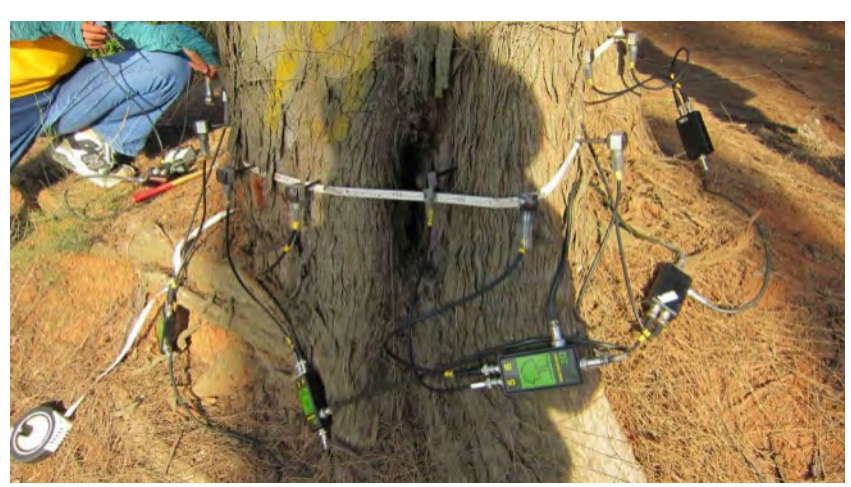
編號：環島北路一段 05-0181

| 基部土面根張處有發現孔洞，經檢測樹高 0.2-0.5 m 處，發現內部有劣化情形，未來有可能自腐朽處斷裂倒伏。 | | | |

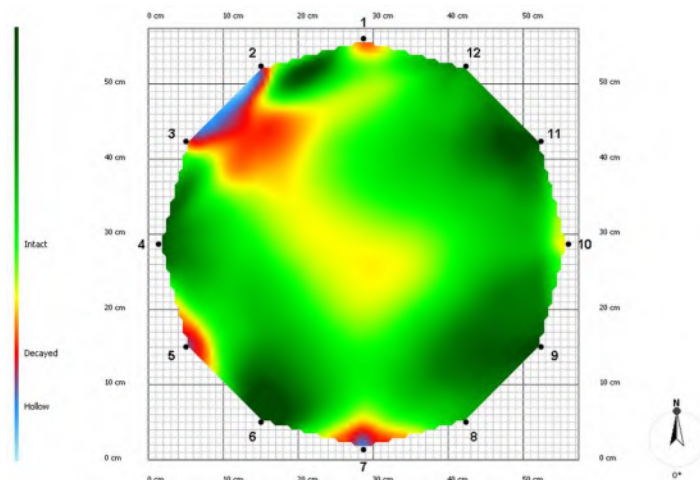
編號：環島北路一段 05-0184

多處小面積無樹皮且表面腐朽，樹高 6 m 以上已折斷，現為萌蘗枝，北側及南側基部有孔洞，萌蘗枝極有可能會因強風或自體支撐力不足而斷裂。

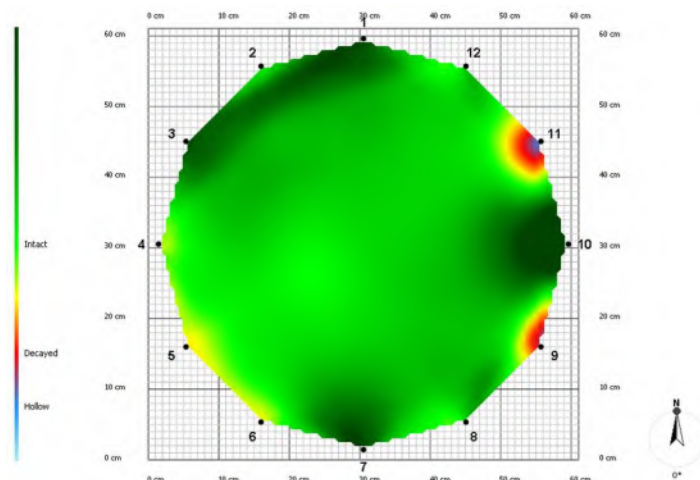
編號：環島北路一段\_05-0192

東側疑似有經常性的外力損傷造成基部膨大，應注意避免損傷使腐朽持續過大而倒伏。

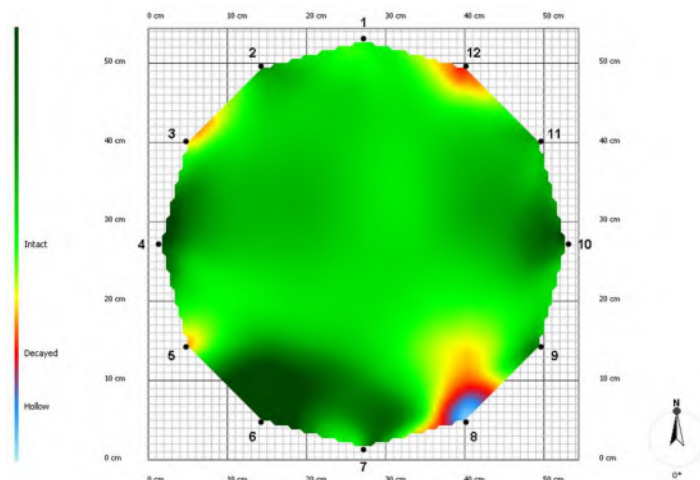
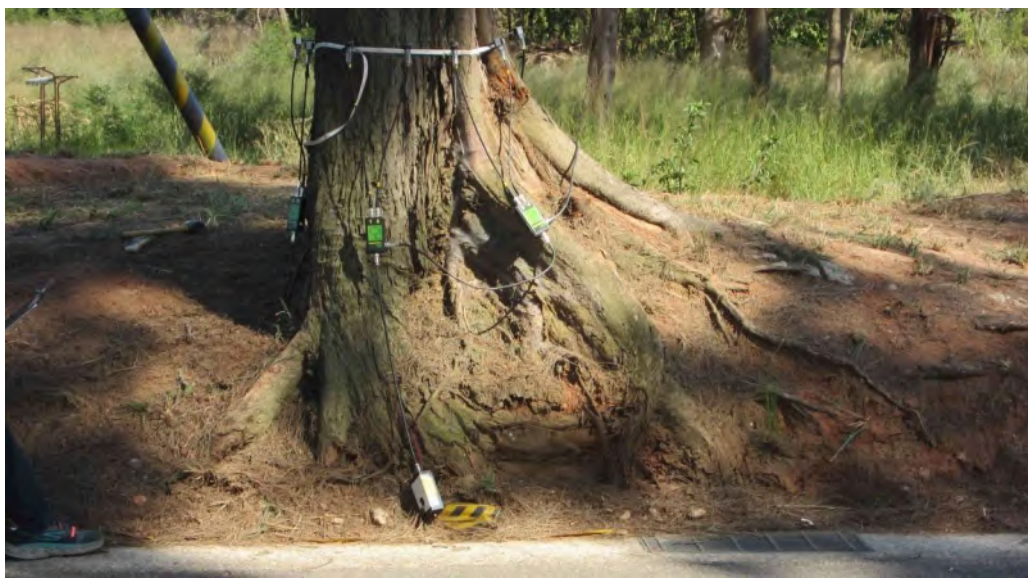
編號：環島北路一段 05-0204

西側樹高 0.5 m 以下，發生樹皮撕裂(寬度 5cm)，該處材質乾裂，有發現白蟻，根系受水溝工程裁切，生育環境受嚴重破壞，大量土體因為整地與水溝工程而被挖除，需注意生長情形，避免發生倒伏。

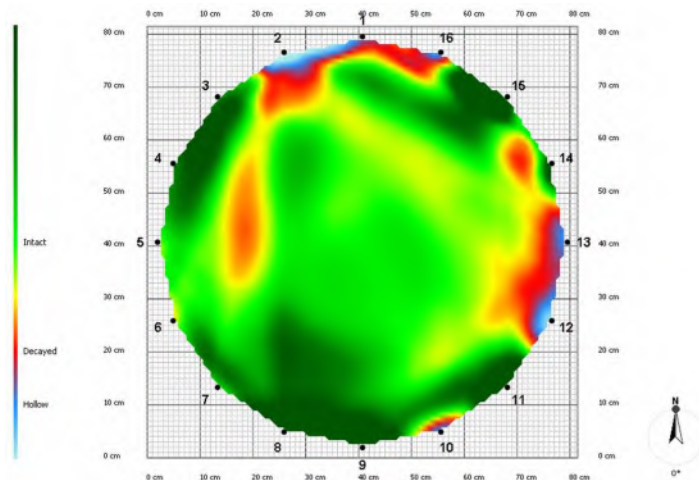
北側根系受水溝壓迫生長，東北側樹高 0.7 m 處有瘤腐朽，需注意生長情形，避免發生倒伏或腐朽斷裂情形。

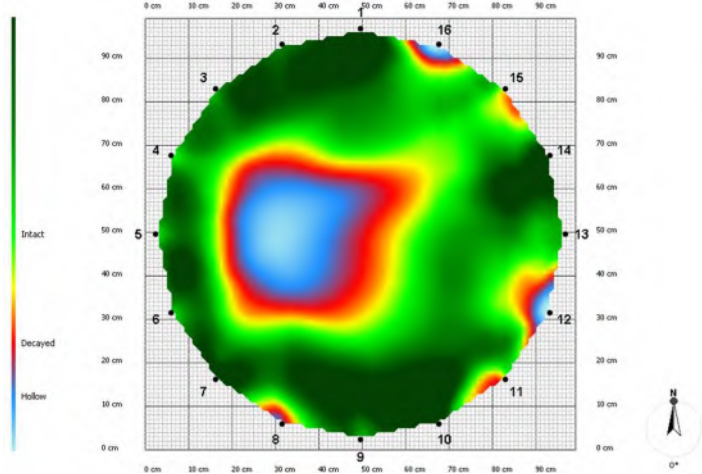
| 樹牌遺失，有編號黃漆 6，位於濟賢宮前，東側基部樹幹內凹，樹皮剝落，腐朽持續擴大將影響抗風力並從該處斷裂。 | | | |

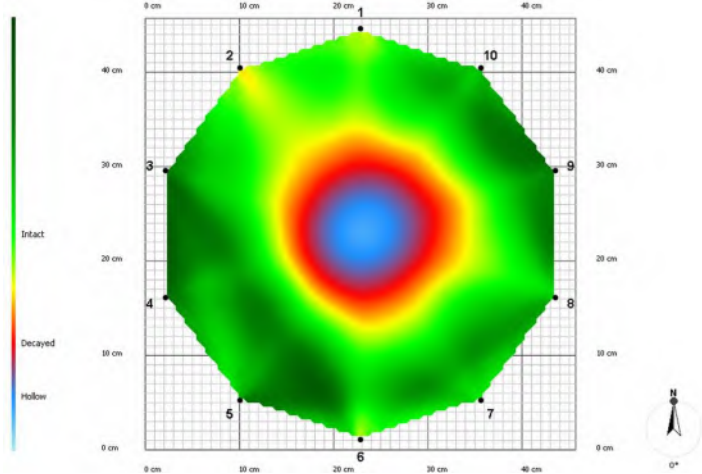
| 樹幹膨大，萌蘖多，主幹斷尾萌蘖，北側全幹佈滿蟻道，腐朽持續擴大將影響抗風力並從該處斷裂。 | | | |

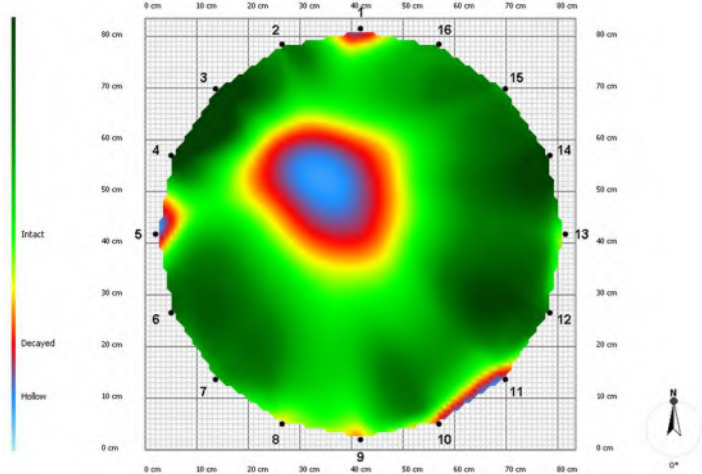
| 根裸露，主幹斷尾萌蘖，樹高 1 m 處表面腐朽，檢測處已發生腐朽，腐朽持續擴大將影響抗風力並從該處斷裂。 | | | |

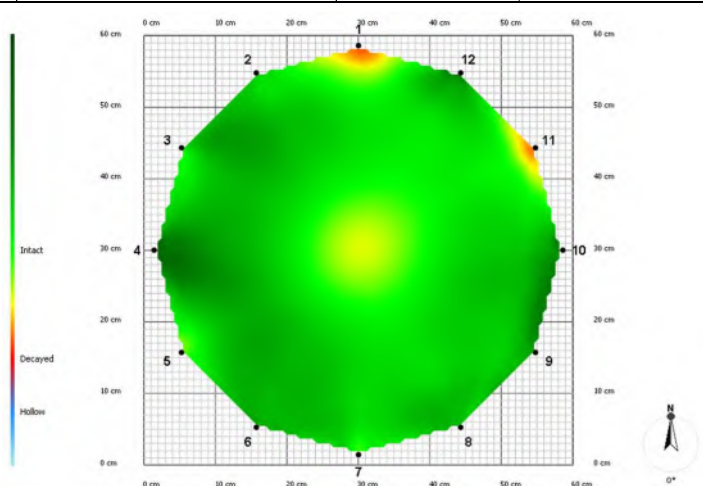
| 自基部起二叉，未來有可能因樹冠重心偏移或過重造成劈裂倒伏。 | | | |

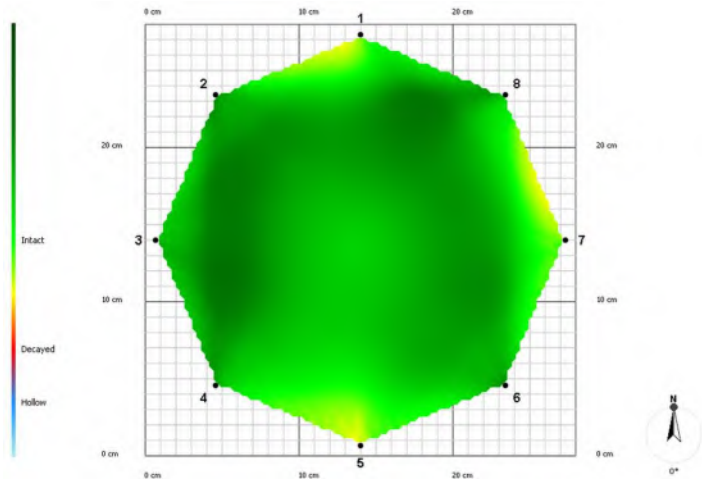
| 臨路側樹高約 0.5 m 處木材乾裂，主幹裂痕與腐朽深度持續擴大將影響抗風力並從該處斷裂。 | | | |

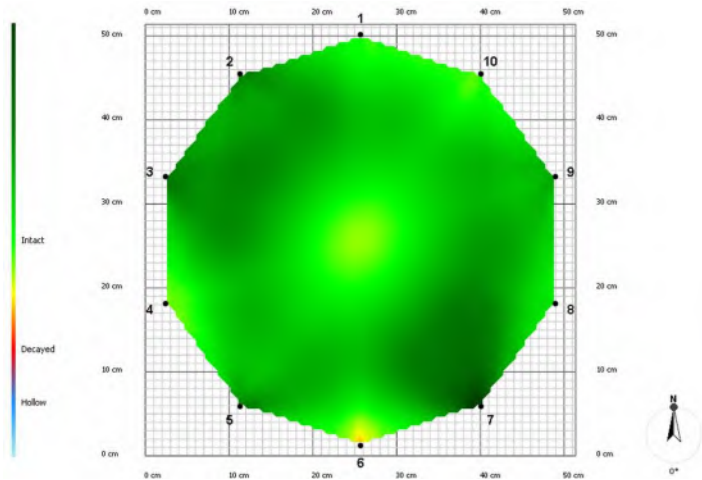
| 臨路側木材表面乾裂，有蟲孔，樹高 5 m 處分二叉，等勢幹，未來有可能因樹冠重心偏移或過重造成主幹劈裂。 | | | |

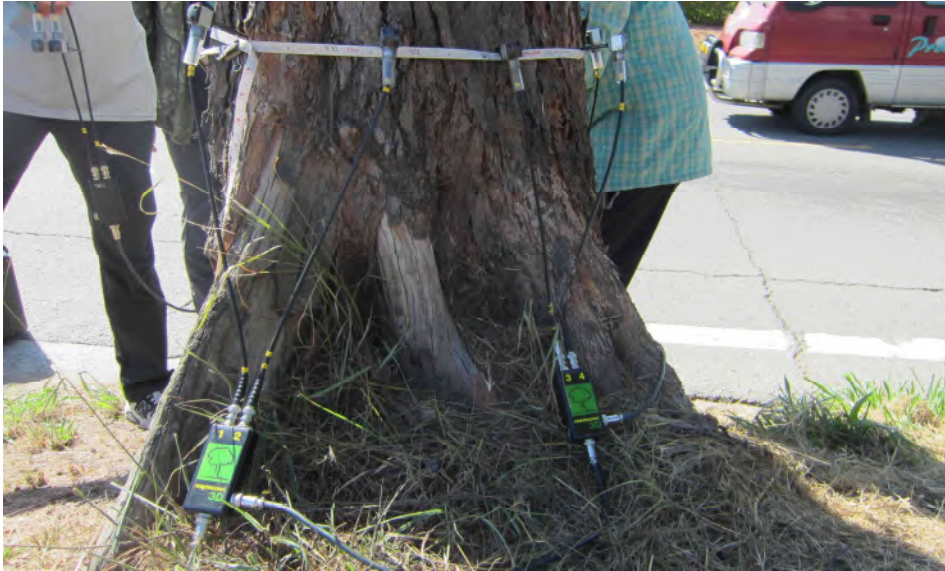
| 背路側基部腐朽，心材已發生劣化，劣化持續擴大將增加幹折風險，且路旁根系有水泥硬鋪面影響生長，單側支撐力不足或樹冠重心偏移時容易造成倒伏。 | | | |

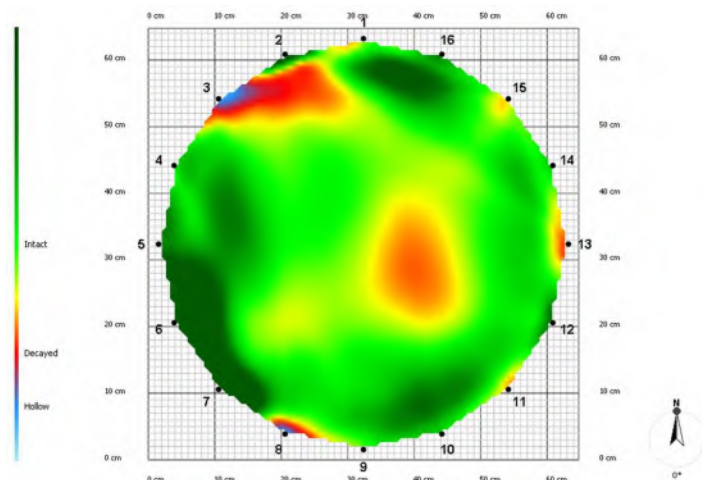
胸徑量測位置移至樹高 1.2 m 處，根系裁切，基部有瘤狀增生，樹高 2 m 以上分叉，等勢幹，東側基部有瘤及蟻道，潛在風險包括主幹自分岔處劈裂、自嚴重腐朽處斷裂、根系損傷造成的倒伏等。

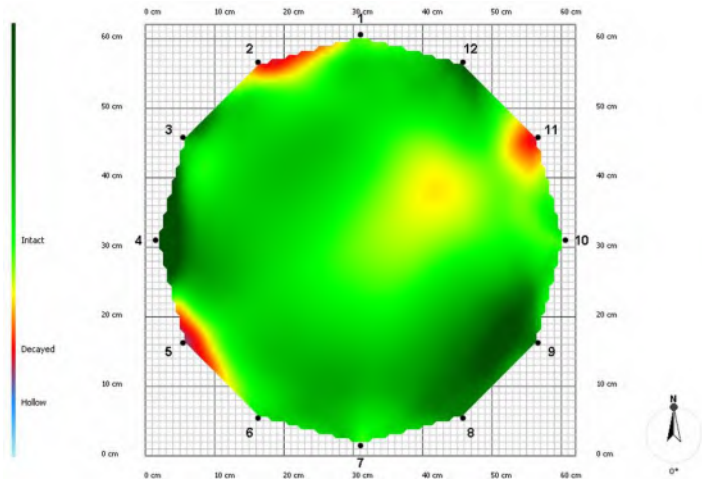
| 東側路旁根系腐朽有蟻道，主幹表面部分樹皮剝落，內部材質劣化，有蟲孔，潛在有腐朽倒伏或枯死風險。 | | | |

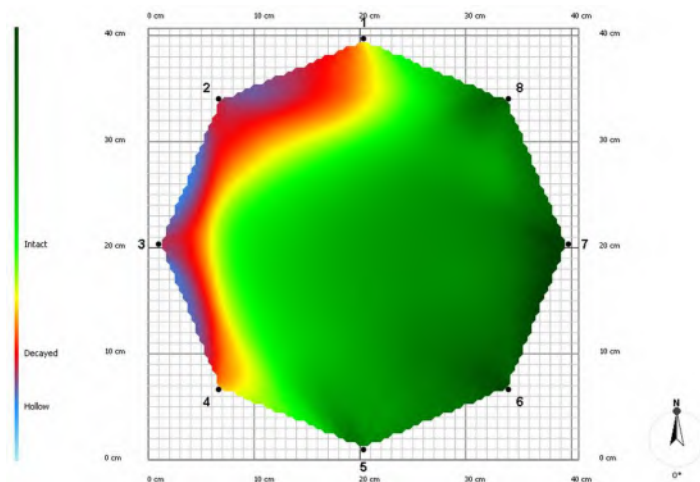
主幹表面部分樹皮剝落，有蟲孔，韌皮部損傷如持續擴大將有枯死風險。

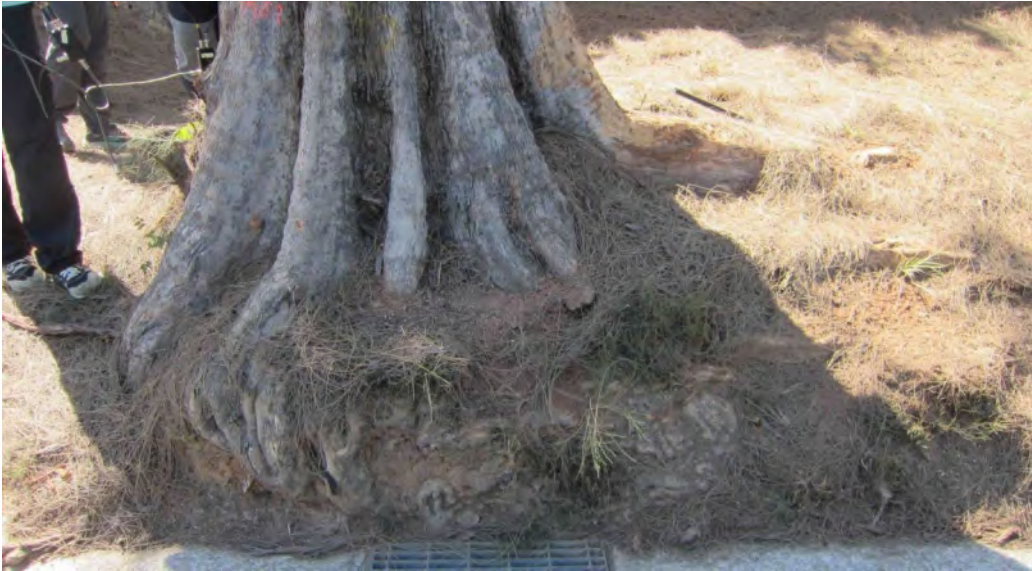
| 腐朽空洞率 | 67% | T/R 率 | 0.18 |
| 樹牌遺失，根系受水溝工程裁切，內部材質已發生嚴重劣化腐朽，建議伐除。 | | | |

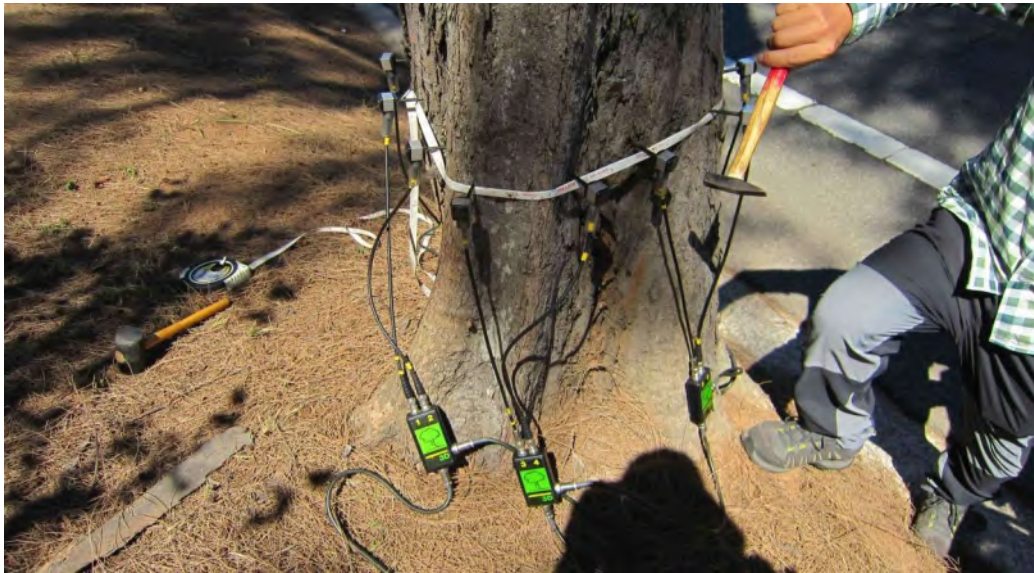
| 生長於路旁土丘，分叉幹有截剪傷口，內部材質已發生劣化，南側根系曾受工程裁切，單側支撐力不足或樹冠重心偏移時容易造成倒伏。 | | | |

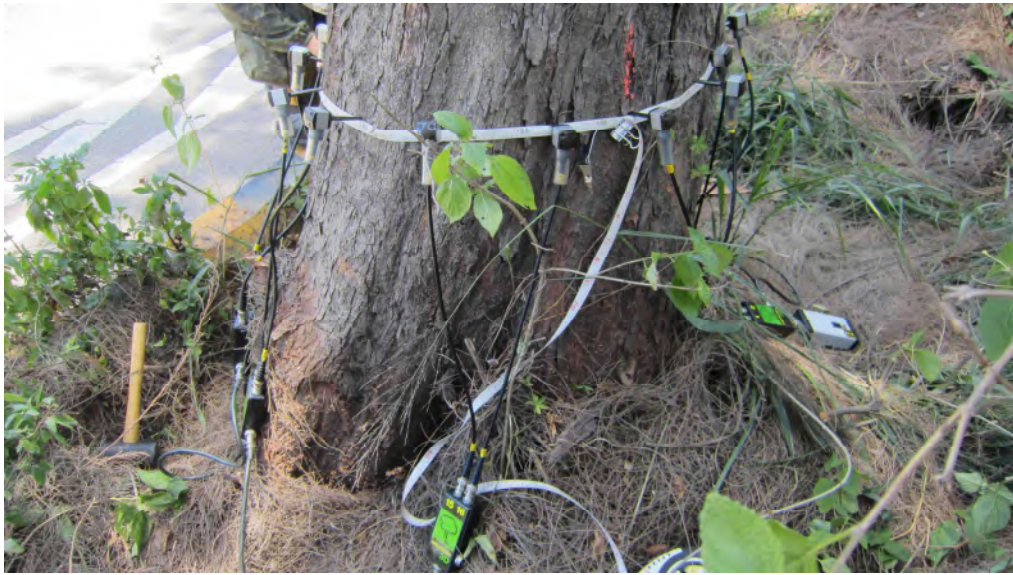
| 主幹斷尾萌蘖，南側根系受護欄壓迫生長，潛在風險包括萌蘖枝條斷裂、根系支撐力不足倒伏等。 | | | |

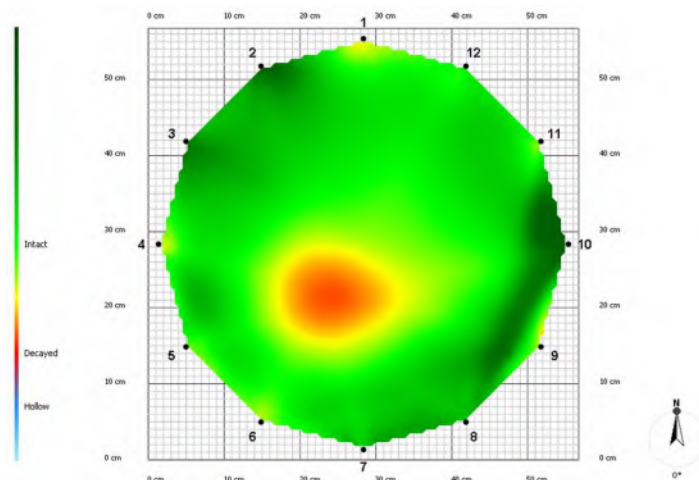
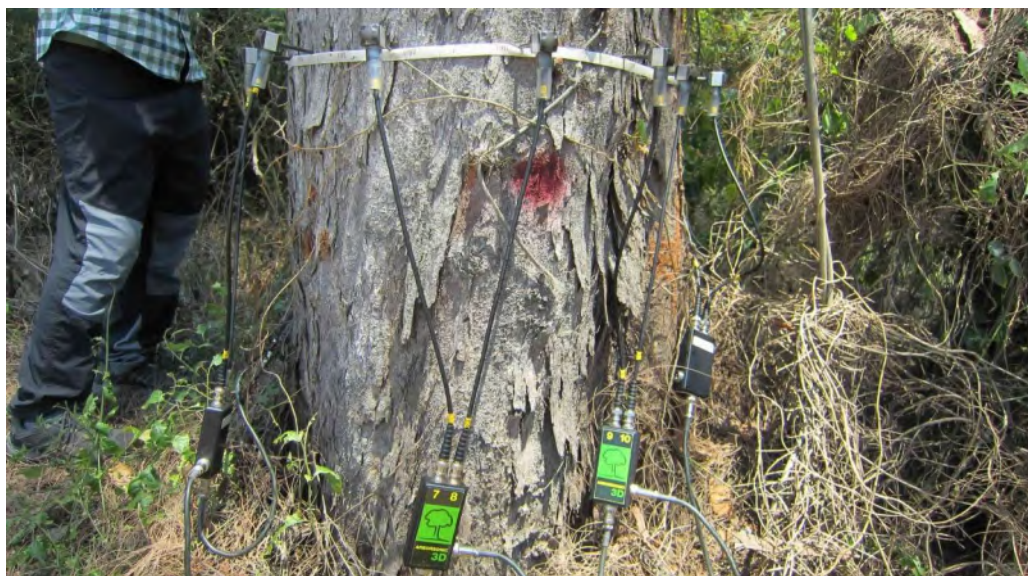
結構檢查發現內部已有輕度劣化腐朽情形，檢測處腐朽持續擴大將影響抗風力並從該處斷裂。

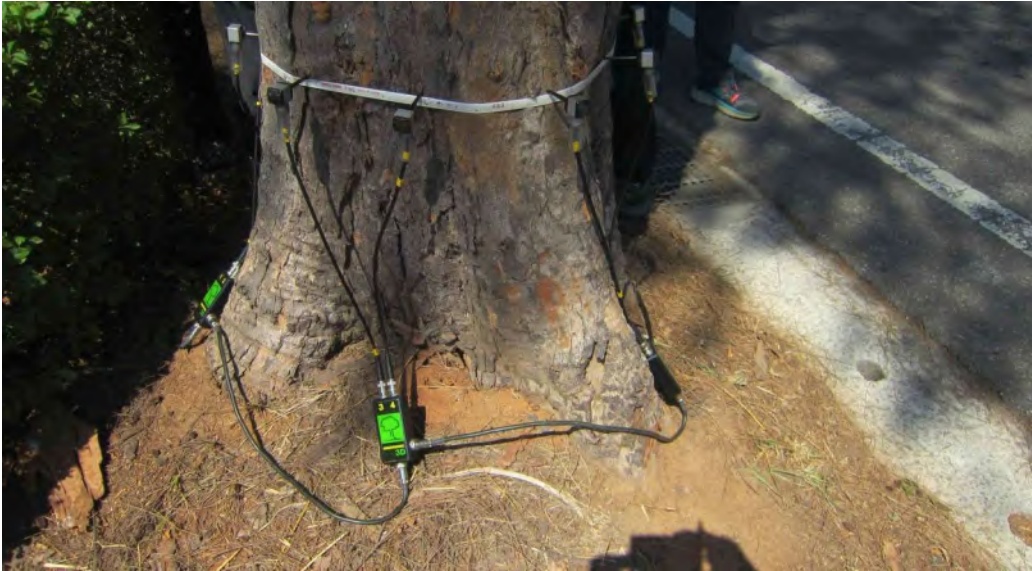
| 基部全向皆有蟻道，內部已發生材質劣化，根系有水泥硬鋪面影響生長，單側支撐力不足或樹冠重心偏移時容易造成倒伏。 | | | |

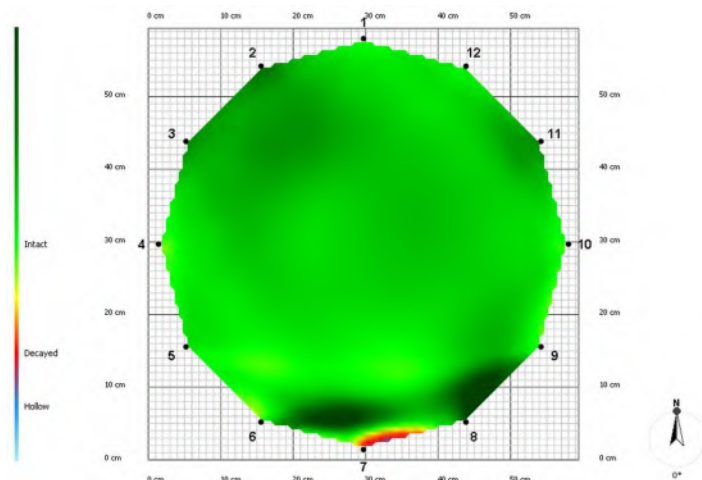
樹牌遺失，有編號黃漆 82，根系受水溝工程裁切，生育環境受嚴重破壞，大量土體因為整地與水溝工程而被挖除，有硬鋪面影響生長，單側支撐力不足或樹冠重心偏移時容易造成倒伏。

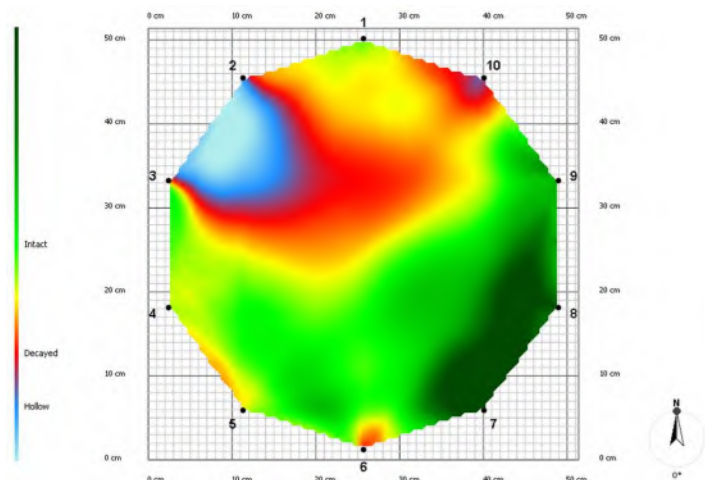
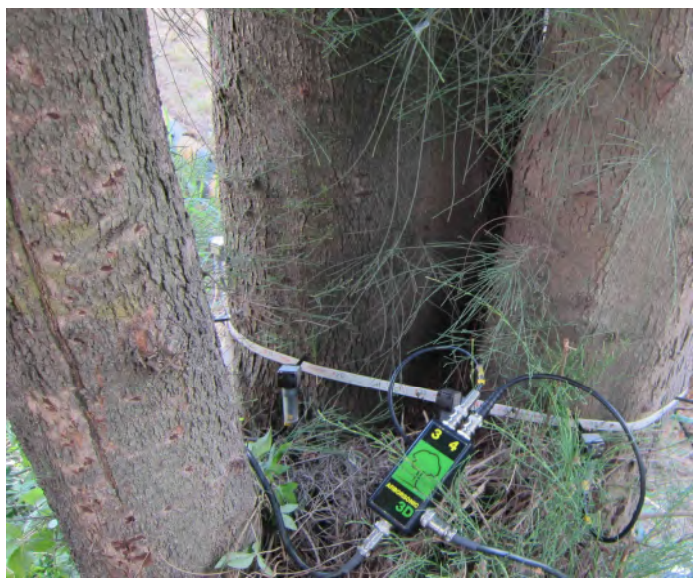
| 腐朽空洞率 | 40% | T/R 率 | 0.36 |

樹牌遺失，自基部分為四叉，三叉幹北側分叉幹劈裂，自樹高 4.0 m 往下，南側及西側分叉幹有內捲樹皮，西側分叉幹基部有蟻道，潛在風險為分叉幹斷裂倒伏。

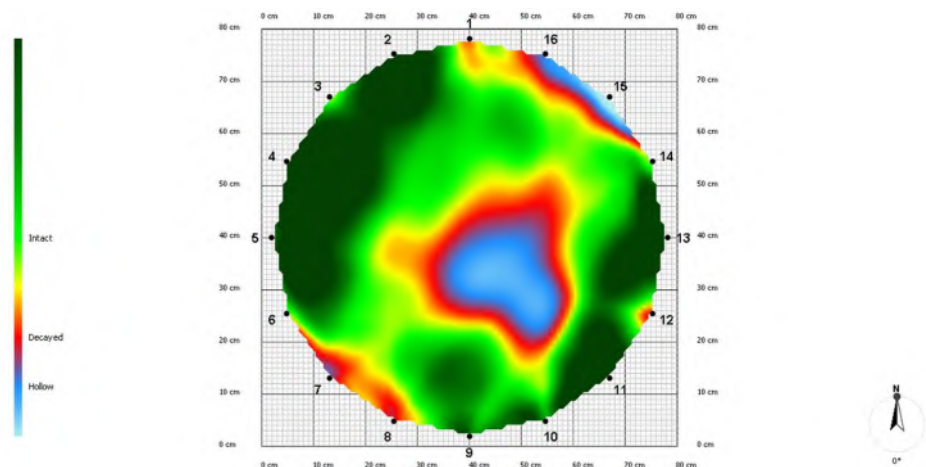
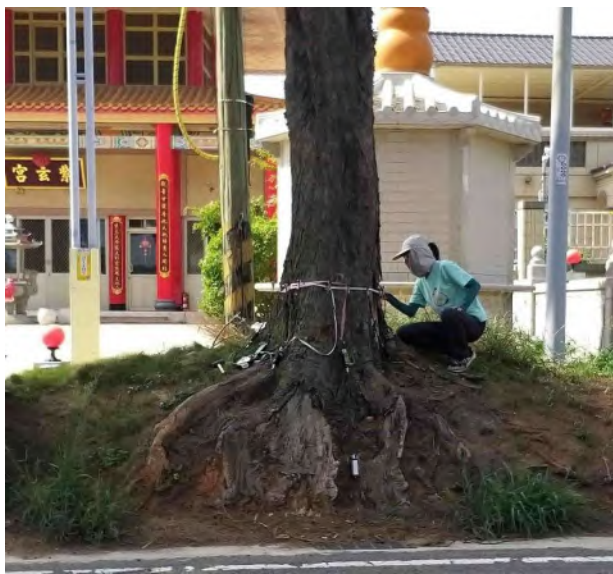
多處分叉幹風折修剪傷口腐朽有萌蘖，東南側基部腐朽孔洞約直徑 0.2 m，北側基部水溝工程截斷大部分根系，微朝南傾斜，裸露的根有腐朽及蟻道，東側樹皮因腐朽而易剝落，根系明顯損傷，單側支撐力不足或樹冠重心偏移時容易造成倒伏。

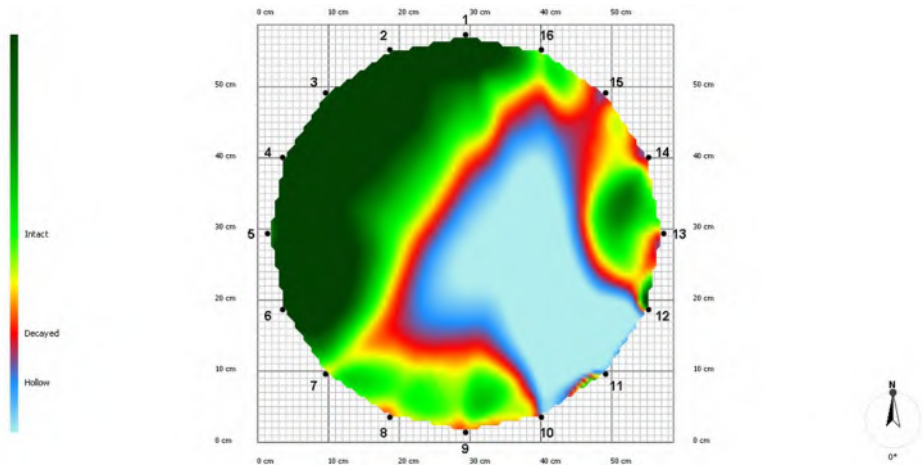
| 主幹斷尾萌蘖，幾無冠層，南側基部腐朽孔洞約直徑 30cm 長 60cm 深至木質部，另一孔洞長 15cm 寬 8cm，腐朽持續擴大將增加斷裂倒伏風險。 | | | |

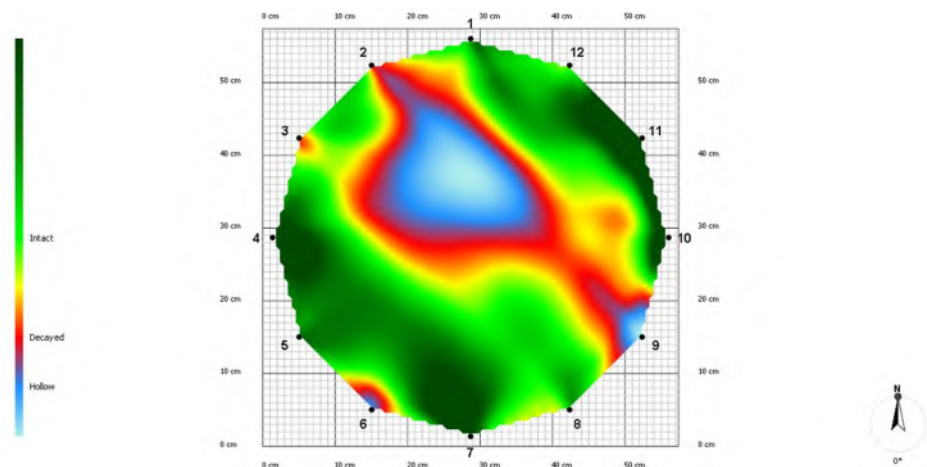
北側根系受水溝壓迫生長，部分根系裸露，主幹斷尾萌蘖，樹高 6 m 處分二又，等勢幹，北側孔洞長 40cm 寬 8cm，內有子實體，潛在風險包括枯死、腐朽持續擴大造成斷裂、單側支撐力不足造成倒伏等。

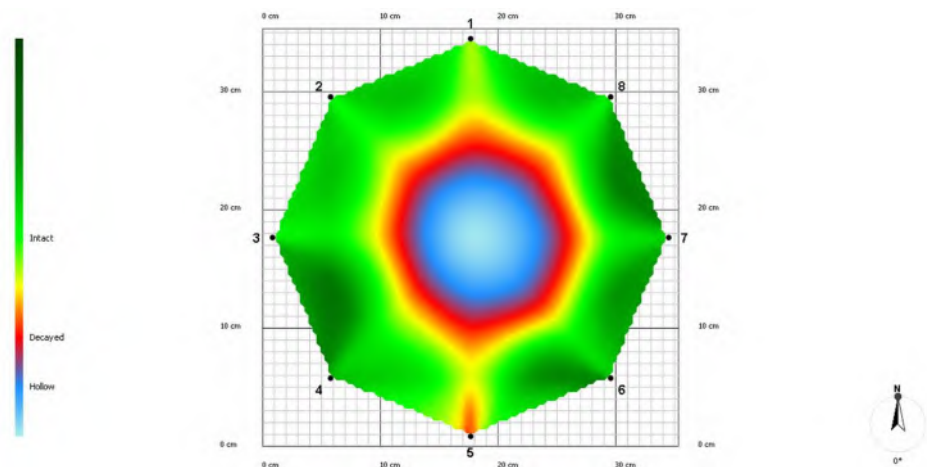
全向基部有割草機造成的樹皮損傷，東側樹幹基部約 15cm 處有 1 孔洞長 10cm 寬 3cm 深 10cm，樹冠稀疏，主幹內部腐朽持續擴大將增加斷裂倒伏風險。

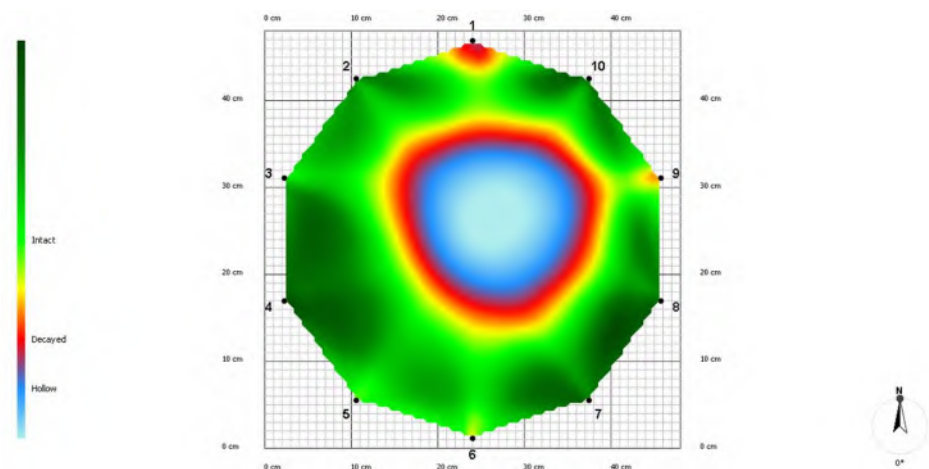
基部有割草機造成的樹皮破損，南側基部樹洞長 90cm 寬 10cm 深超過髓心，內有蟻窩，樹高 2 m 處修枝傷口直徑 15cm 達髓心，北側樹高 1.0 m 以下有蟻道，全株瘤狀突起皆有腐朽，主幹內部腐朽持續擴大將增加斷裂倒伏風險。

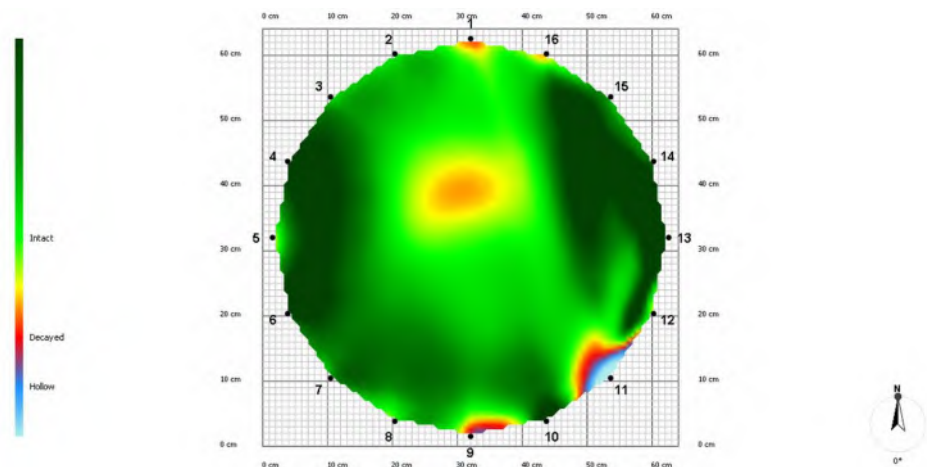
基部樹皮損傷，南側樹高 0.5 m 有子實體 2 處，樹高 5.5 m 處分二叉，等勢幹，西南側根露出土表有菌絲，潛在風險包括分叉幹斷裂、根系嚴重損傷造成支撐力不足倒伏、枯死等。

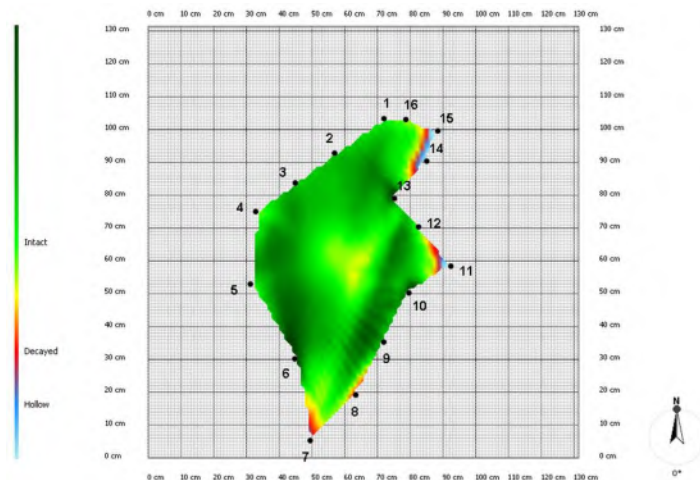
西側 0.8 m 有異常膨大，表面佈滿蟻道，樹皮表面有乾裂空洞，此區域樹皮呈現乾裂，經檢測 1.0 m 發現內部有材質劣化情形，根系有水泥硬鋪面影響生長，潛在風險包括枯死、單側根系支撐力不足或樹冠重心偏移時造成倒伏。

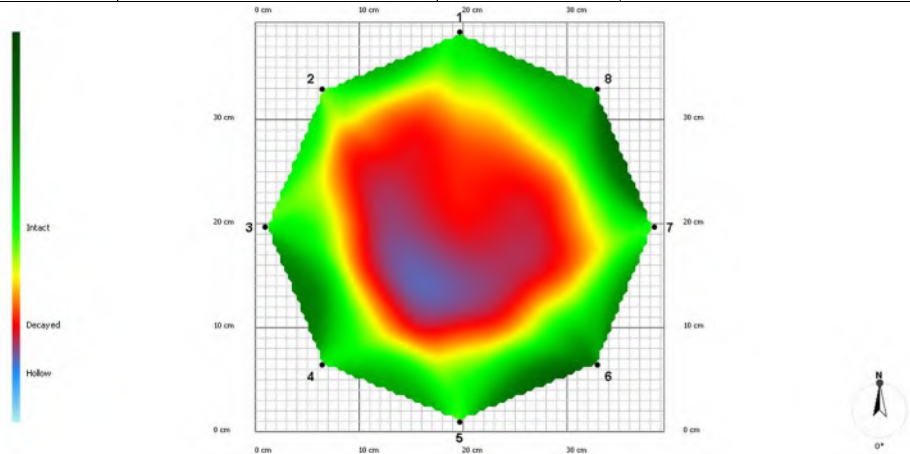
自樹高 3.0 m 分五叉，南側根部裸露，有混凝土及石塊壓迫，主幹內部腐朽持續擴大將增加斷裂倒伏風險。

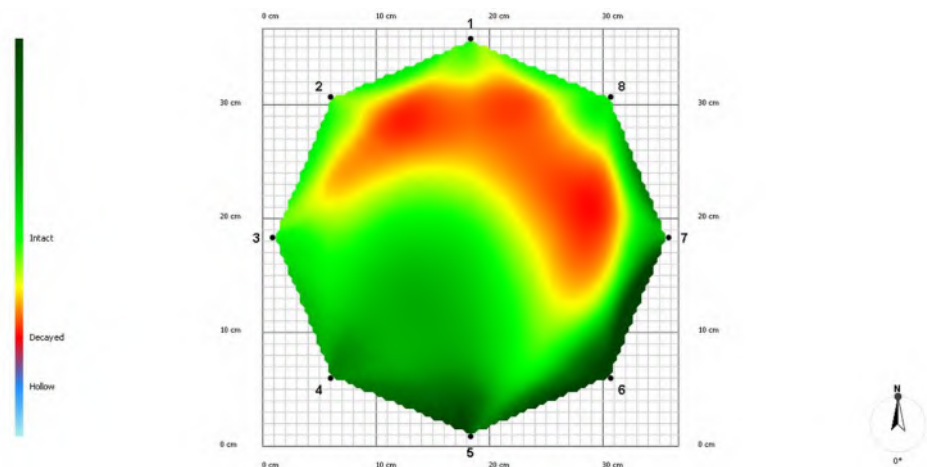
自樹高 4.0 m 分三叉，3.5 m 有一徒長枝，東側釘牌{大型車輛請改走高陽路}，建議移除另釘他處，北側已發現材質劣化腐朽，未來程度持續擴大將增加斷裂倒伏風險。

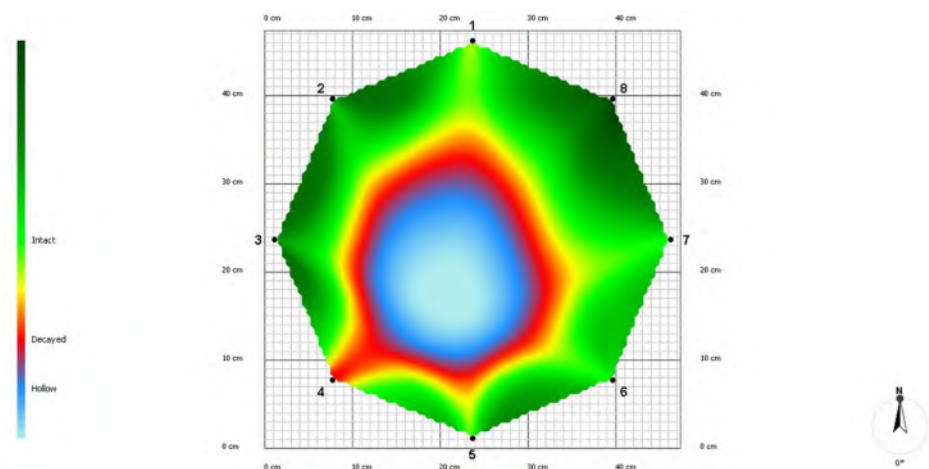
東側自樹高 4.5 m 處往下至檢測處有樹皮受損並造成樹幹內部劣化腐朽，北側樹冠樹皮撕裂，腐朽程度持續擴大將增加斷裂倒伏風險。

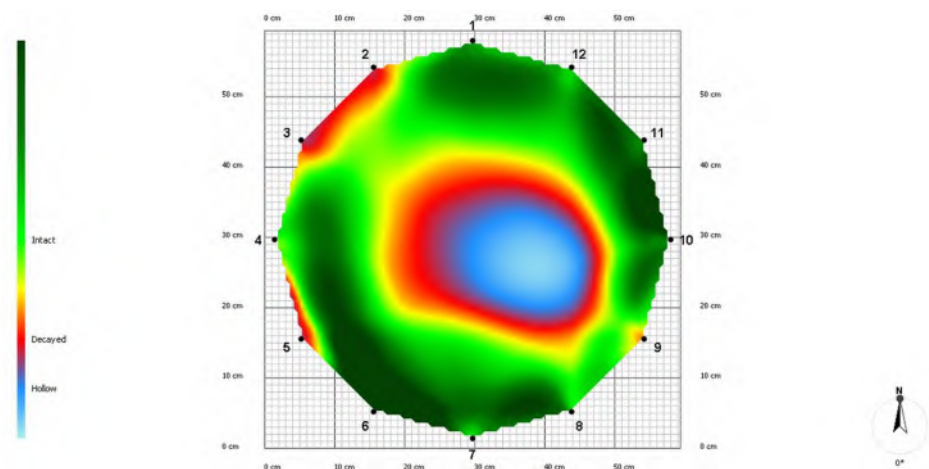
樹高 1.8 m 處有雙主幹捲皮，西側基部有子實體，東側基部有孔洞，潛在風險包括枯死、分岔幹劈裂等。

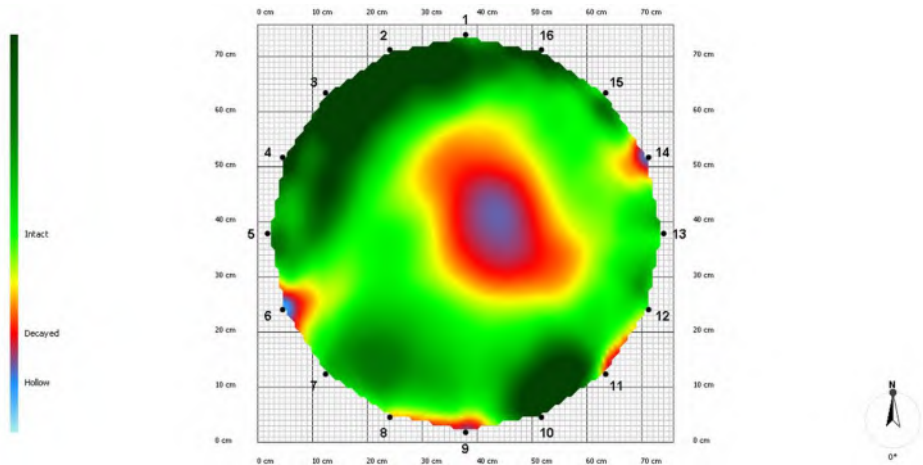
| 樹高 1.8 m 處雙主幹合生捲皮，北側及南側樹高 1.8 m 以下蟻道，東北側 0.8 m 以下蟻道，南側基部有子實體，潛在風險包括枯死、分岔幹劈裂等。 | | | |

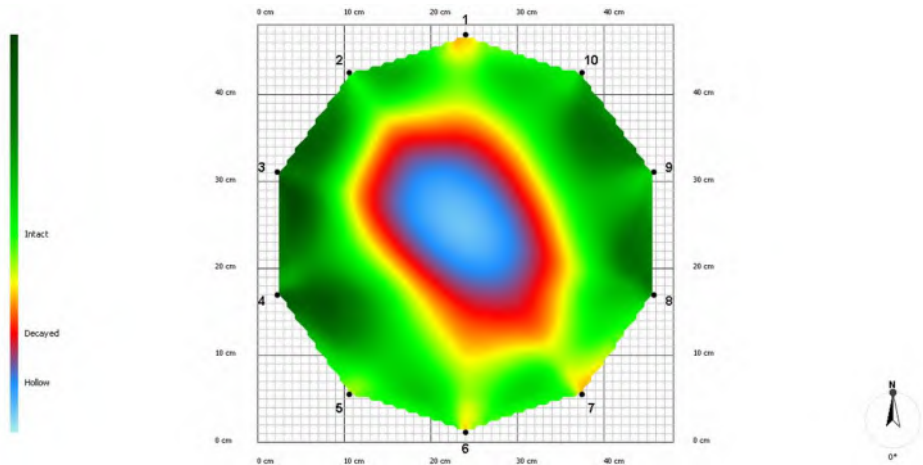
| 西側樹高 1.0 m 及東側樹高 1.2 m 處有腐朽孔洞，腐朽程度持續擴大將增加斷裂倒伏風險。 | | | |

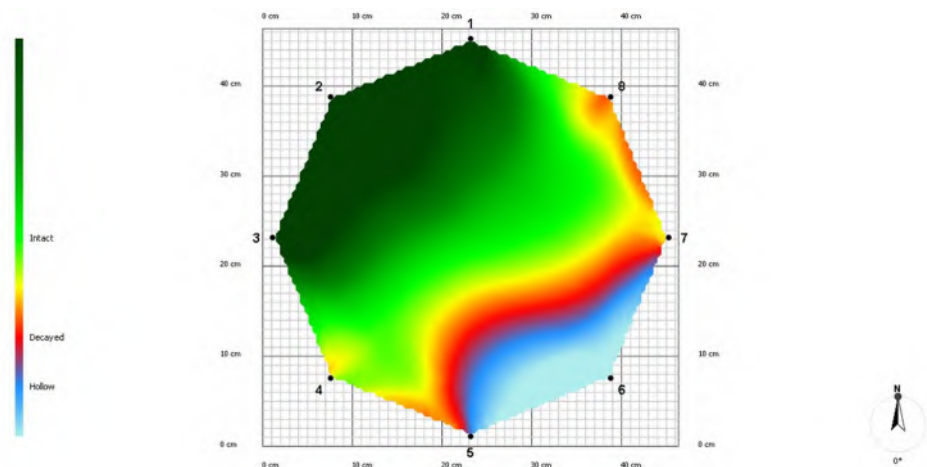
南側樹高 0.9 m 以下，大面積無樹皮，表面乾裂，西側樹高 2.5 m 有孔洞長 80cm 寬 60cm，腐朽程度持續擴大將增加斷裂倒伏風險。

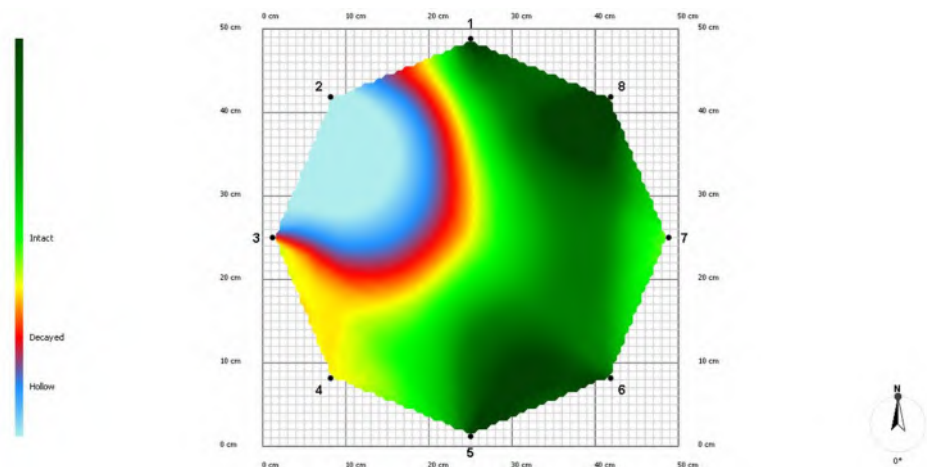
冠層機械傷害嚴重，須修剪殘枝，樹幹北側基部有蟻道，0.8 m 以下至土表有腐朽孔洞，腐朽至木質部以內，腐朽程度持續擴大將增加斷裂倒伏風險。
