金門縣環島北路  
行道樹非破壞性檢測報告

委託機關：金門縣林務所

執行機關：行政院農業委員會林業試驗所

日期：109 年 12 月

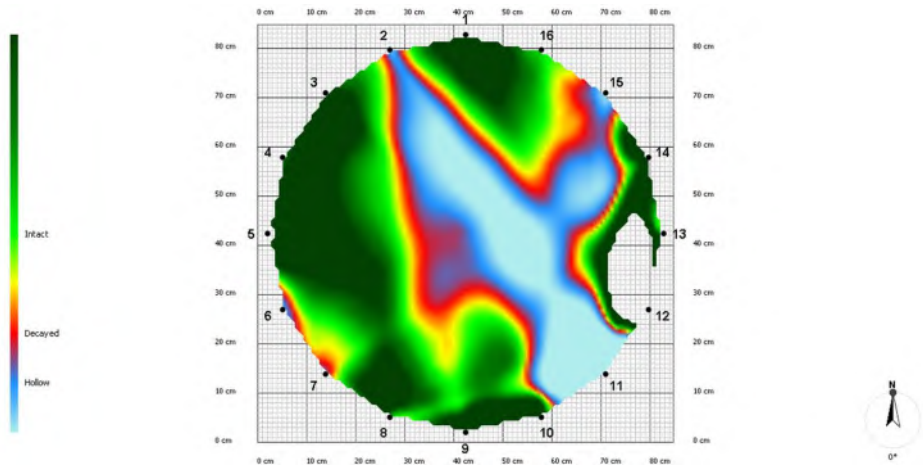
| <p>主幹 1.3 m 以下多處子實體，北側基部腐朽孔洞約直徑 0.25 m，南側根系裸露，全株樹皮劣化易剝落，內有蟻道(東側尤甚)，潛在風險包括枯死、腐朽程度持續擴大增加斷裂倒伏風險、根系有硬鋪面影響生長使單側支撐力不足容易造成倒伏等。</p> | | | |

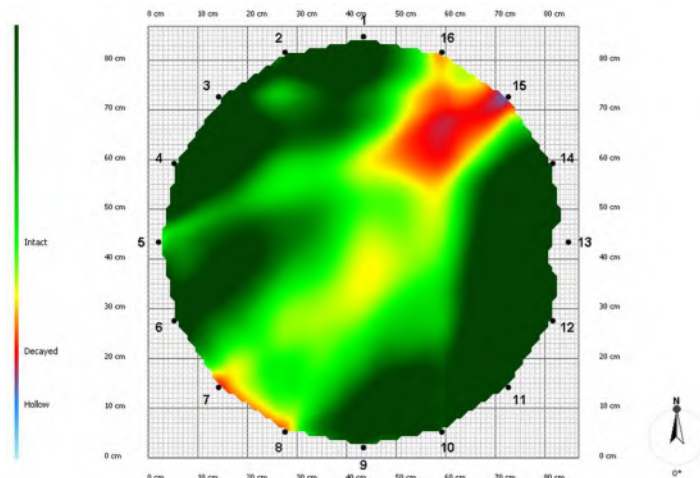
主幹基部分叉幹夾角小於 30 度，內捲皮特徵至 1.9 m，西側 1.3 m 傷口未癒合，腐朽孔洞至分叉幹髓心，2.0 m 往下有蟻道，冠層部分受損，南側根系受水溝壓迫生長，北側基部有蟻窩，潛在風險包括分岔幹劈裂、根系有硬鋪面影響生長使單側支撐力不足容易造成倒伏等。

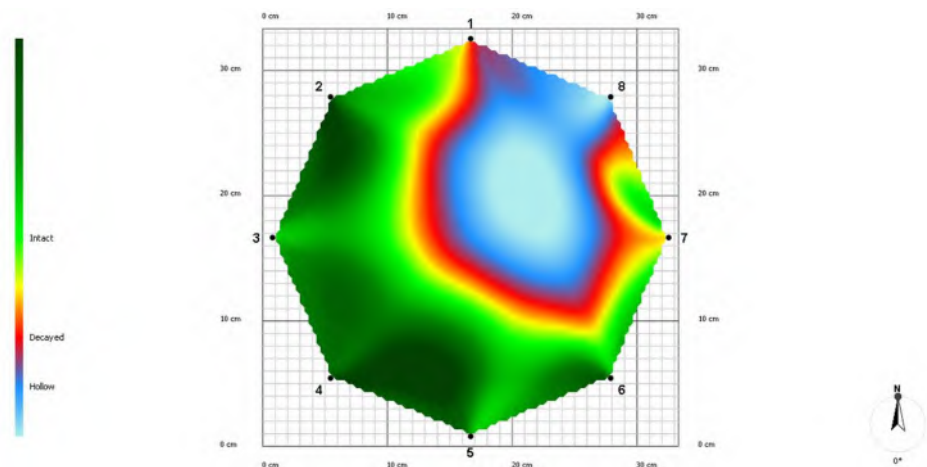
南側部分根系裸露，東南側 0.5 m 以下樹幹表面有蟻道，全向基部有割草機造成的樹皮破損，主幹斷尾萌蘖，部分修枝傷口腐朽，腐朽程度持續擴大將增加斷裂倒伏風險。

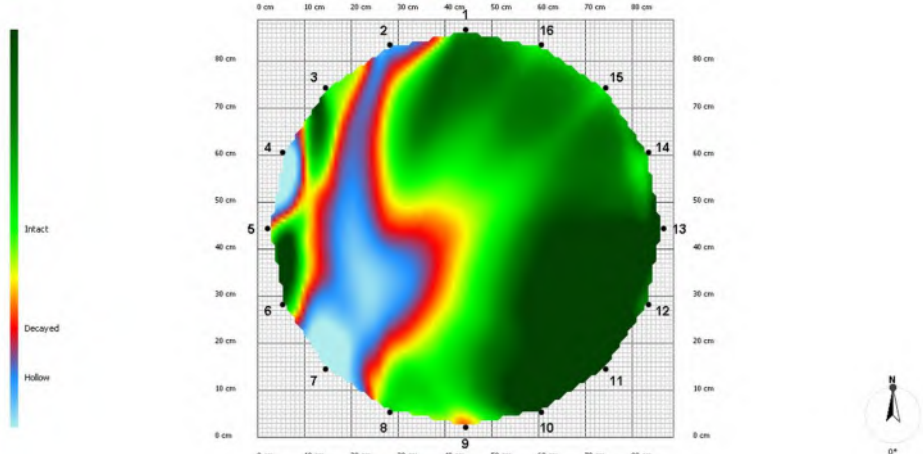
| 南側根系受水溝壓迫生長，部分根系裸露，西側基部有子實體，樹高 1.0 m 往下有蟻道，北側基部有子實體，潛在風險包括腐朽程度持續擴大將增加斷裂倒伏風險、根系有硬鋪面影響生長使單側支撐力不足容易造成倒伏等。 | | | |

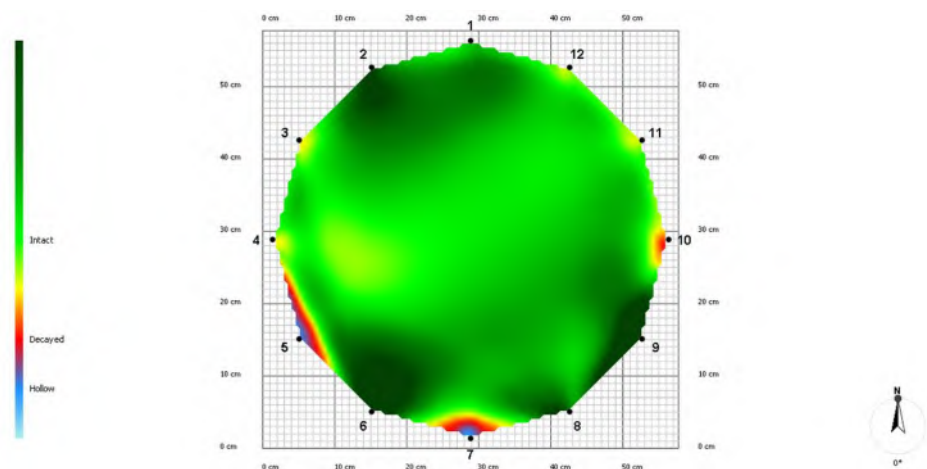
樹高 2.0 m 處分為三叉，分叉處膨大，有一叉已截剪，傷口腐朽，尚未向下延伸至檢測處，北側基部有樹洞長 8cm 寬 5cm 深 5cm，主幹斷尾萌蘗，北側基部有孔洞及蟻道，潛在風險包括萌蘗枝條斷裂、分叉處腐朽持續擴大造成主幹斷

裂等。

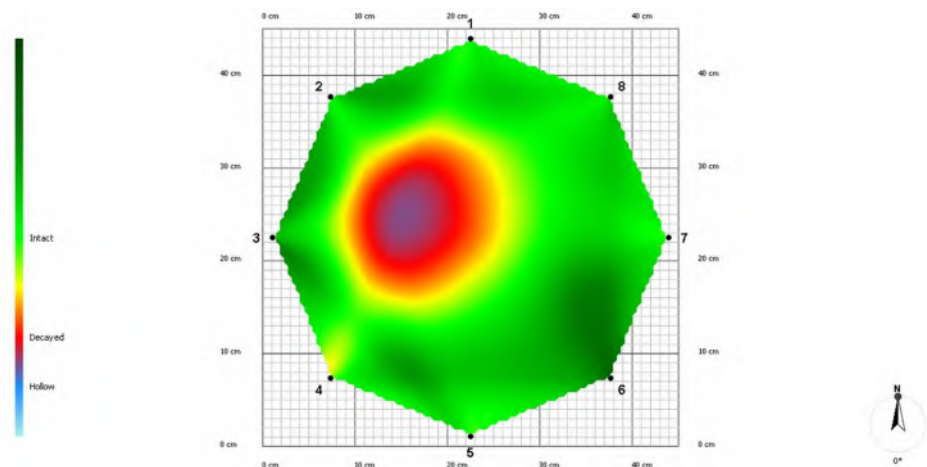
全株多處有直徑大於 20cm 樹洞，已發生腐朽，北側樹皮撕裂，樹幹表面有蟻道二處，南側樹幹表面有蟻道二處，主幹斷尾萌蘖，潛在風險包括萌蘖枝條斷裂、腐朽程度持續擴大造成主幹斷裂等。

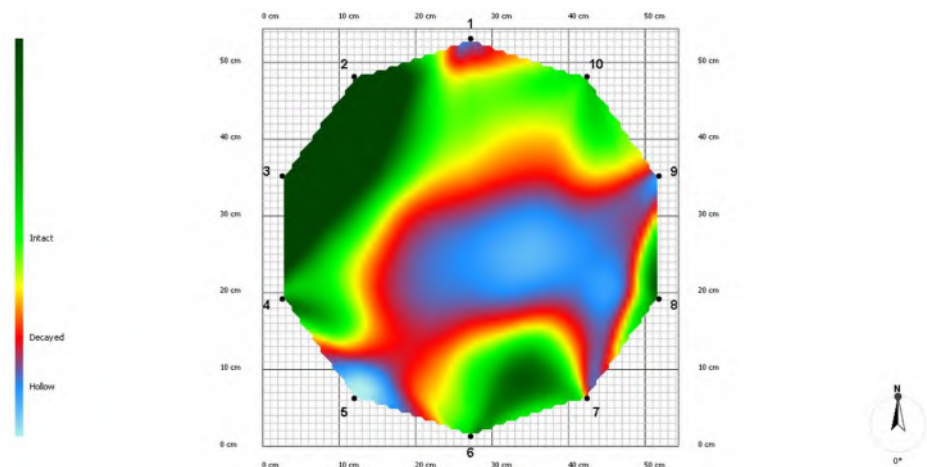
主幹有嚴重樹皮撕裂傷，南側樹高 7.0 m 以下邊材露出乾裂，有多處因修剪而未癒合的傷口，基部孔洞有蟻道及蟻窩，主幹斷尾，西側邊材露出乾裂，腐朽有蟻道，基部有子實體，建議伐除。

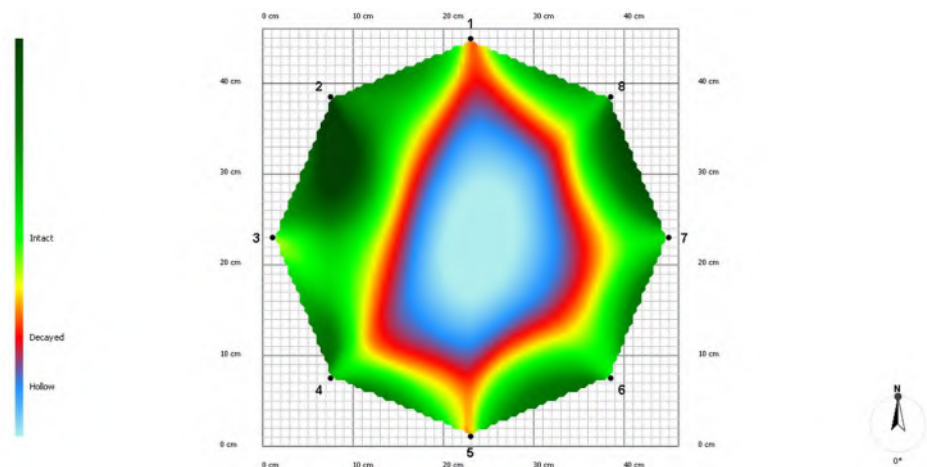
樹高 2.0 m 以下有多處因外力造成的樹皮損傷，1.8 m 有腐朽孔洞直徑約 12cm，內部腐朽向下延伸至檢測處，已成蟻窩，6.0 m 有分叉幹風折腐朽，樹冠葉片稀少，西側基部有蟻道，腐朽程度持續擴大將增加斷裂倒伏風險。

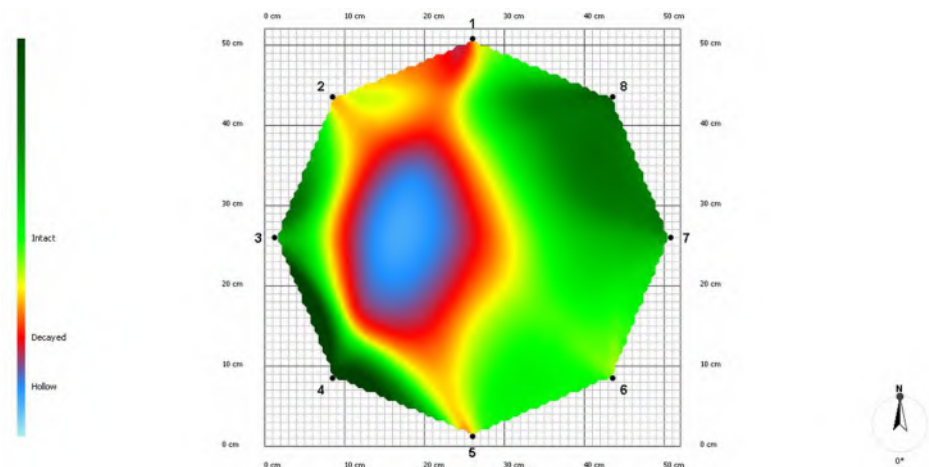
主幹截頂，北側樹高 2.0 m 往下有蟻道，東北側基部有孔洞已成蟻窩，內部已發現腐朽空洞，腐朽程度持續擴大將增加斷裂倒伏風險。

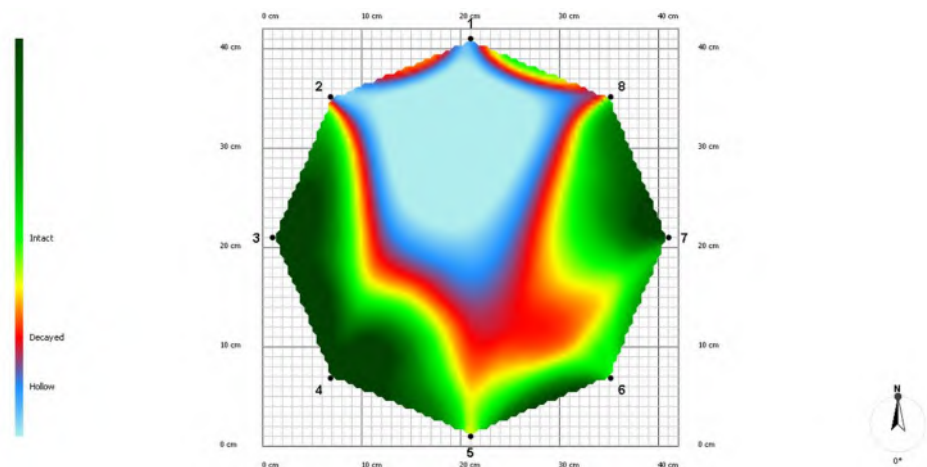
北側 0-0.7 m 有寬 15cm 的腐朽，有多處修枝傷口未癒合，表面腐朽，南側基部有紀錄新鮮子實體，全株樹皮劣化，南側根部裸露，表皮劣化，建議伐除。

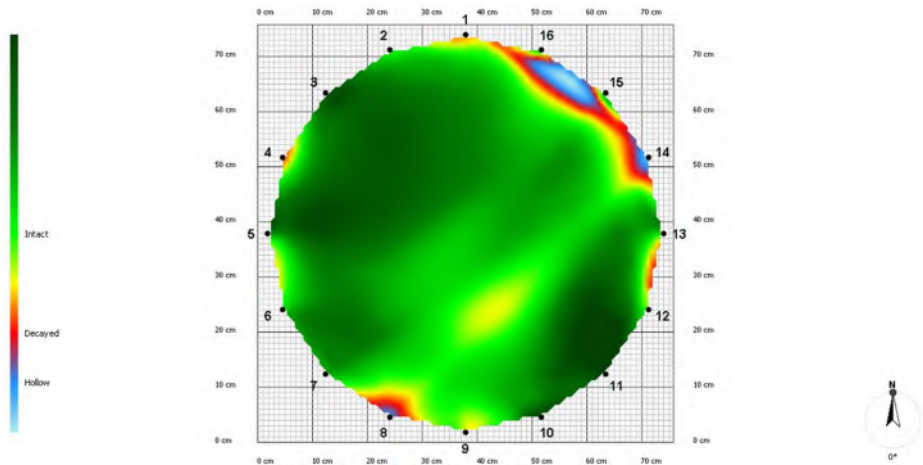
| 3.0 m 以上樹幹萌蘗多，北側 6.0 m 殘枝，樹皮撕裂，南側基部有子實體，西側樹幹內凹，潛在風險包括萌蘗枝條斷裂、根系有硬鋪面影響生長使單側支撐力不足容易造成倒伏等。 | | | |

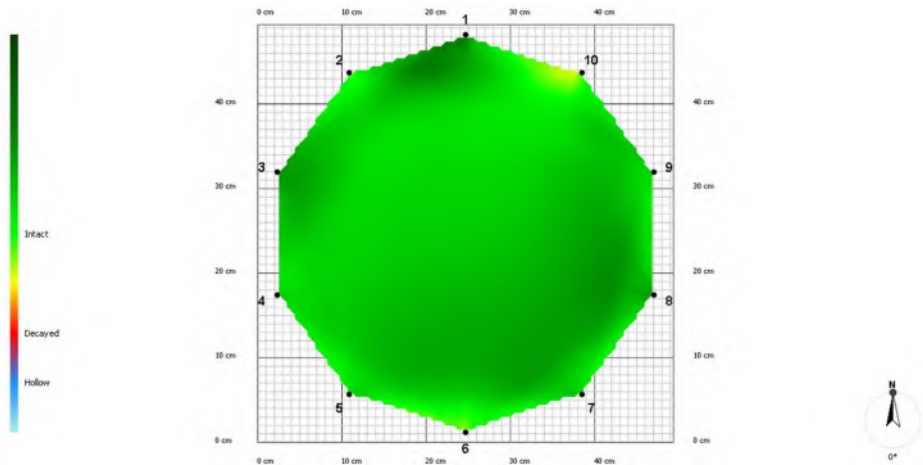
| 主幹向北傾斜生長，南側基部有子實體，潛在風險包括向北傾倒、基部根系枯死損傷造成生長衰弱、枯死、倒伏等。 | | | |

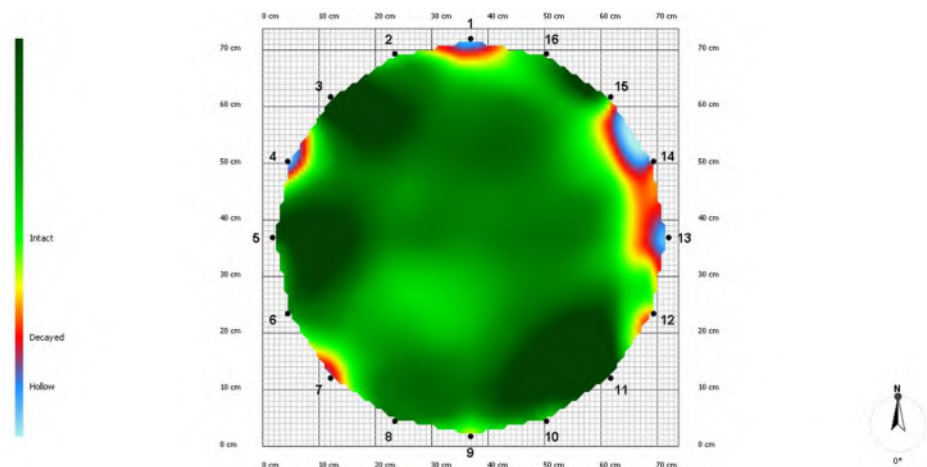
東側基部樹幹內凹樹皮劣化，有子實體，西側自樹高 1.0 m 以下，東側自樹高 6.0 m 以下有蟻道，枝葉稀疏，潛在風險包括基部根系枯死損傷造成生長衰弱、枯死、根系有硬鋪面影響生長使單側支撐力不足容易造成倒伏等。

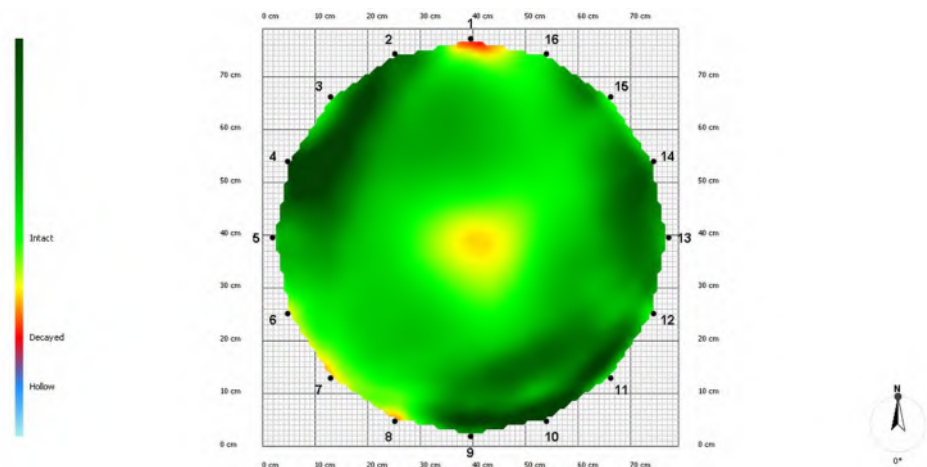
全株各方向修枝傷口瘤狀突起有萌蘗，內部已發生材質劣化，東側基部有子實體，根系有硬鋪面影響生長，單側支撐力不足或樹冠重心偏移時容易造成倒

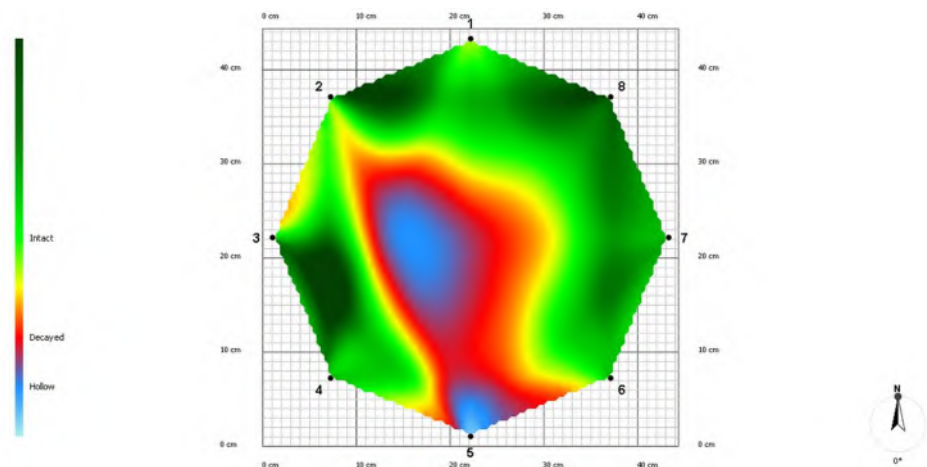
北側 0.3 m 有腐朽孔洞，南側 0-0.8 m 有樹皮劣化，幹斷尾葉量稀少，西北側樹高 0.8 m 以下有蟻道，腐朽程度持續擴大將增加斷裂倒伏風險。

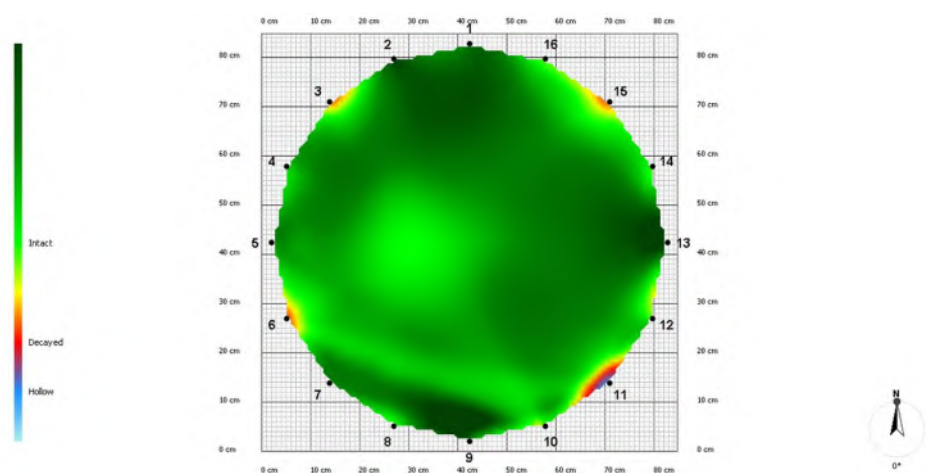
主幹北及東側基部腐朽孔洞約直徑 20cm(鼠窩，洞口有排遺)，西北側樹高 1.6 m 有樹皮開裂，有異常隆起，樹高 1.5 m 分二叉等勢幹，北側根系裸露水溝壓迫，潛在風險包括分岔幹斷裂、根系有硬鋪面影響生長使單側支撐力不足容易造成倒伏等。

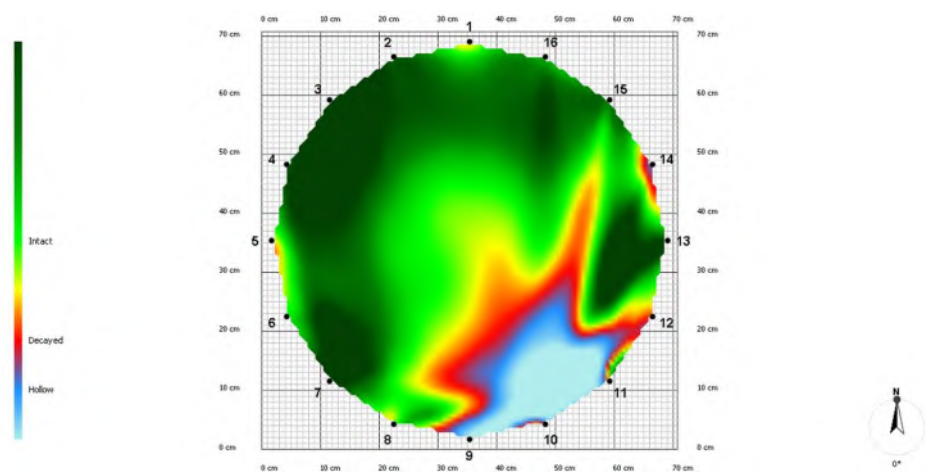
主幹南側 0-2 m 腐朽孔洞約直徑 15cm，冠層受損，斷頂萌蘖，生長於邊坡擋土牆上，表土流失，西北側樹幹劈裂，潛在風險包括腐朽程度持續擴大將增加斷裂倒伏風險、根系土體流失造成倒伏等。

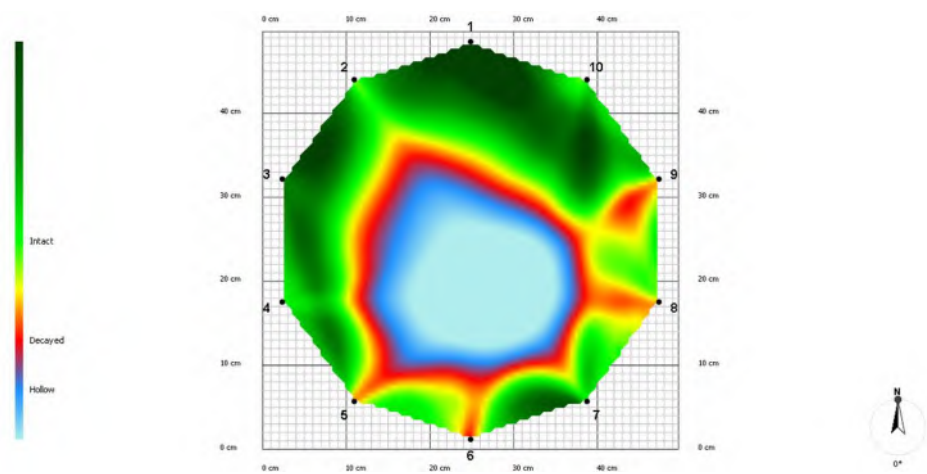
東北側樹皮撕裂長 50cm 寬 7cm，南側基部 0.5 m 處樹洞長 26cm 寬 12cm，內有子實體，1.0 m 處樹洞 4cm 直徑，內有子實體，樹冠稀疏，腐朽程度持續擴大將增加斷裂倒伏風險。

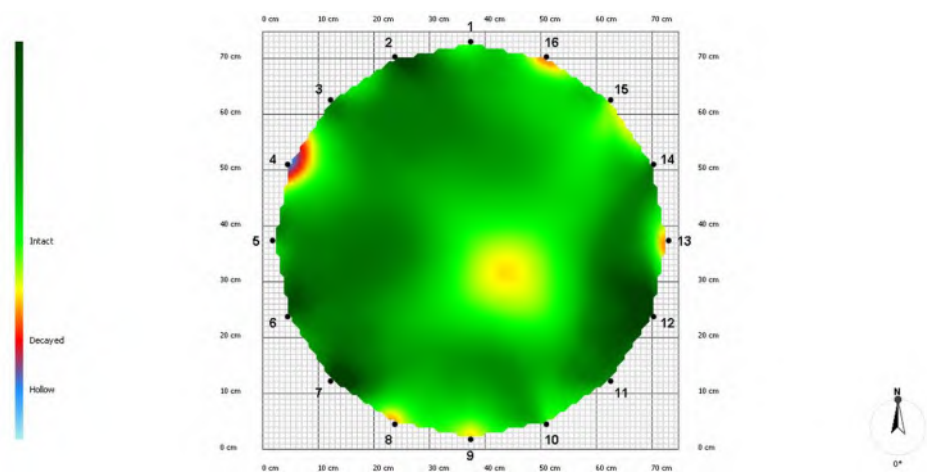
西側 5 m 分叉幹斷裂腐朽，冠層部分修枝傷口未癒合，發現新鮮子實體，主幹內部已發生材質劣化，主要潛在風險為分叉幹腐朽情形擴大造成再次斷裂。
