烈嶼 L56 據點及車轍道 3.2 公里處海岸
水環境改善計畫

整體計畫工作計畫書

申請執行機關：金門國家公園管理處

中華民國 110 年 3 月

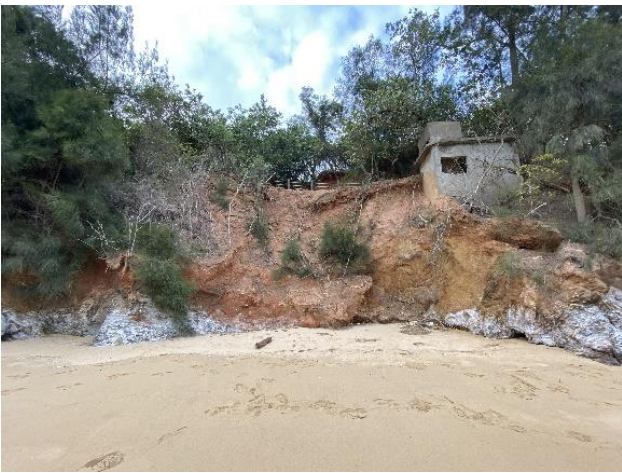
編號 A：海岸生態護坡整治預定施作坡面
現況照片，長度=9m

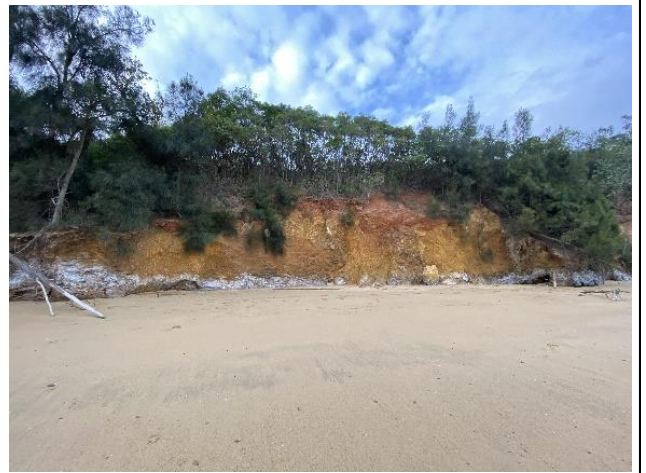
編號 B：海岸生態護坡整治預定施作坡面
現況照片，長度=22m

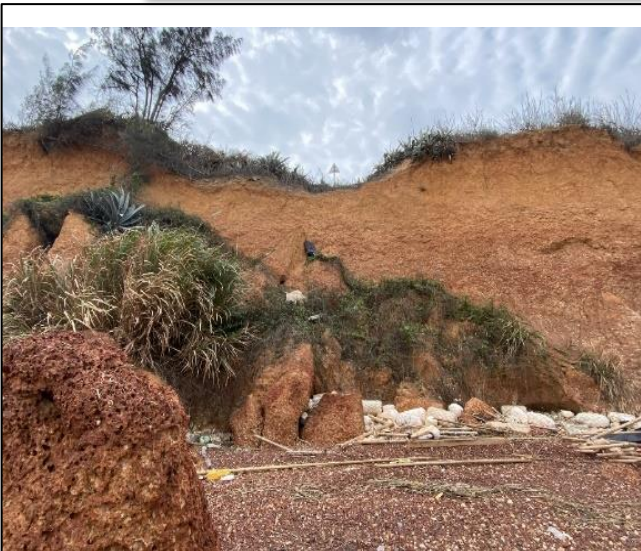
編號 A：海岸生態護坡整治預定施作坡面現況照片，長度=20m

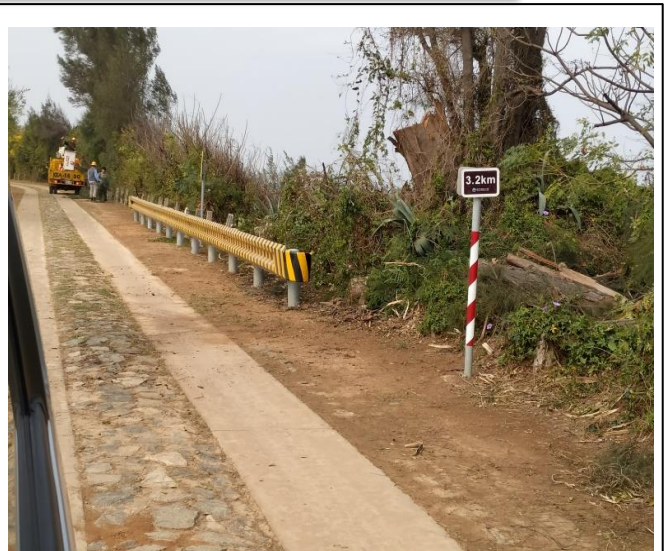
編號 B：車轍道導水工程預定施作導水溝處現況照片，長度=25m(兩側)

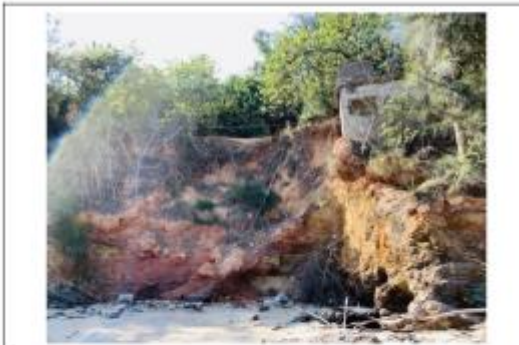
優先施作地點：崖面緊鄰步道之轉角處

- 一、 時間：109 年 7 月 28 日(星期二)下午 2 時 30 分
- 二、 地點：烈嶼鄉 L56 據點
- 三、 主席：鄭副處長瑞昌 紀錄：陳虹巧
- 四、 出(列)席人員：詳簽到簿
- 五、 會議結論
 - (一) 本案 L56 海岸受侵蝕地點請依金門縣政府 109 年 7 月 17 日府工水字第 1090060805 號函會議紀錄決議，依「前瞻基礎建設計畫-水環境建設」計畫申請文書填寫相關資料後函送縣府彙整，由縣府依中央計畫期程提報申請補助。
 - (二) 建議 L56 據點海岸之保全對象以既有下海步道為優先考量，其中並以崖面緊鄰步道之轉角處(詳後附錄照片)為優先施作地點。
- 六、 散會 (15:00)。

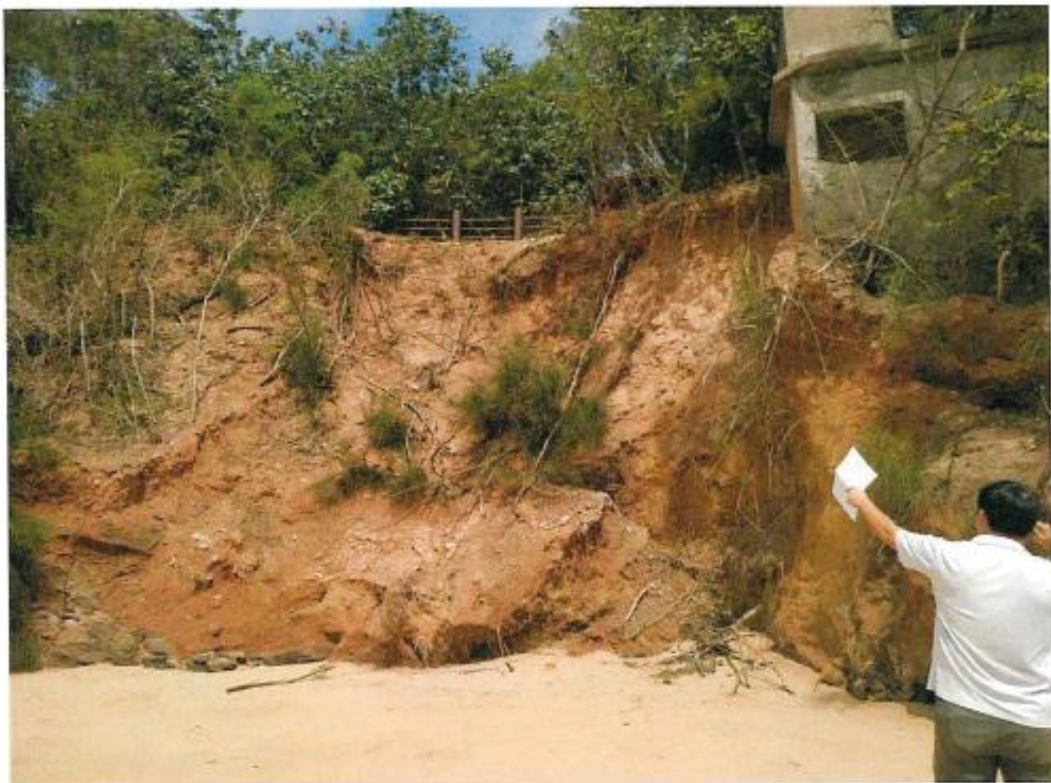
圖 2、崖壁緊鄰道路處

- 一、 崖壁防固工法之辦理，以緊鄰道路、有立即危險處分段整理施作。
- 二、 以浪潮可接觸到崖壁之最高際線，將崖壁分為上部及下部。其施作原則以下列方式處理之：
 1. 崖壁下部以泥漿施作內漿砌，外側加上拋石以維景觀，拋石應盡量使用自然、非方正切割之石塊，並與現地景觀相符。
 2. 崖壁上部如經評估有避免風化紅土崩落之需求，以蛇籠加以維固。
- 三、 此處沙灘冬、夏季有明顯高差，應確認崖體下部出露最深處為工法施作之基礎，以確保工法之穩固。
- 四、 此處地質具有金門最古老的片岩，僅見於金龜山及此處，應盡可能降低工法的強度及施作範圍，減少對於地質景觀及生態環境之負面影響。

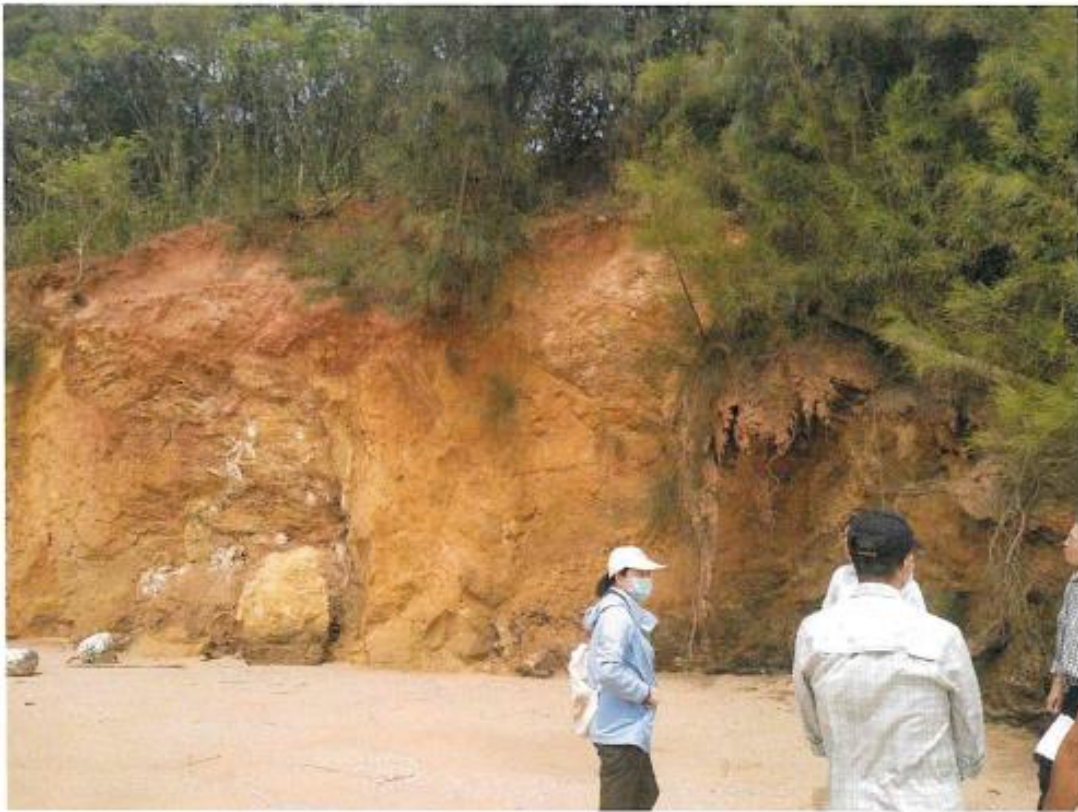
圖 3、有紅土崩落風險處

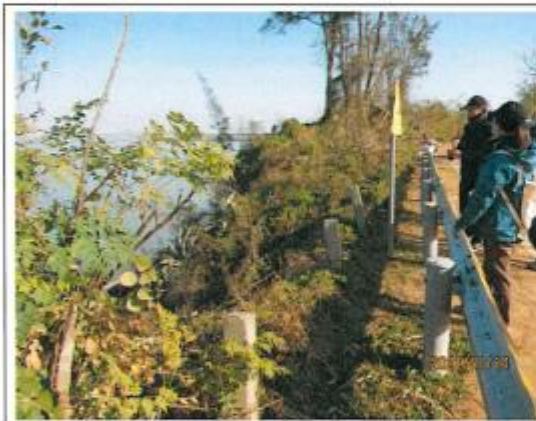
圖1、由上方查看道路緊鄰崖體邊緣處

- (一) 海岸防護工程事涉水利專業，後續建議尋求工程專家評估相關防護工程工法及可行性。
- (二) 建議邀集縣政府與鄉公所等提出需求之單位，親至斷崖下方瞭解斷崖面穩定之情形，研商後續處理方式。
- (三) 建議併同邀集工程專業人員及在地環保人士共同出席會勘。
- (四) 有關內陸既有農路規劃替代道路之建議，擬轉知本處企劃經理課及烈嶼區管理站，建請提供烈嶼鄉公所「烈嶼鄉海岸線環島道路拓寬工程」相關意見參考。

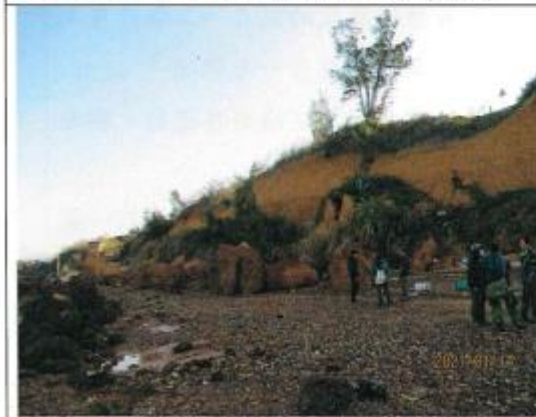
圖3、崖體左側下部現有大型貓公石抵禦浪潮，並有土沙於基部至斷崖中段形成緩坡，上有植生覆蓋生長。

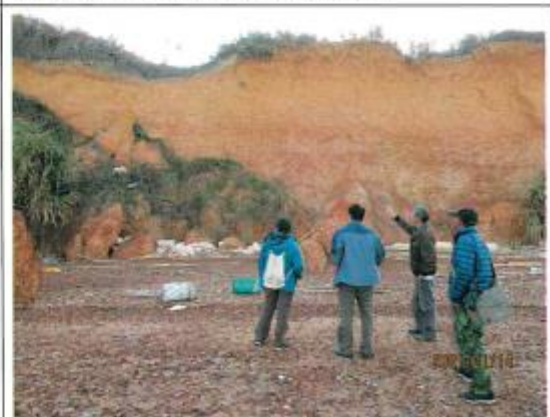
圖4、出席人員表示斷崖現況呈穩定狀態。

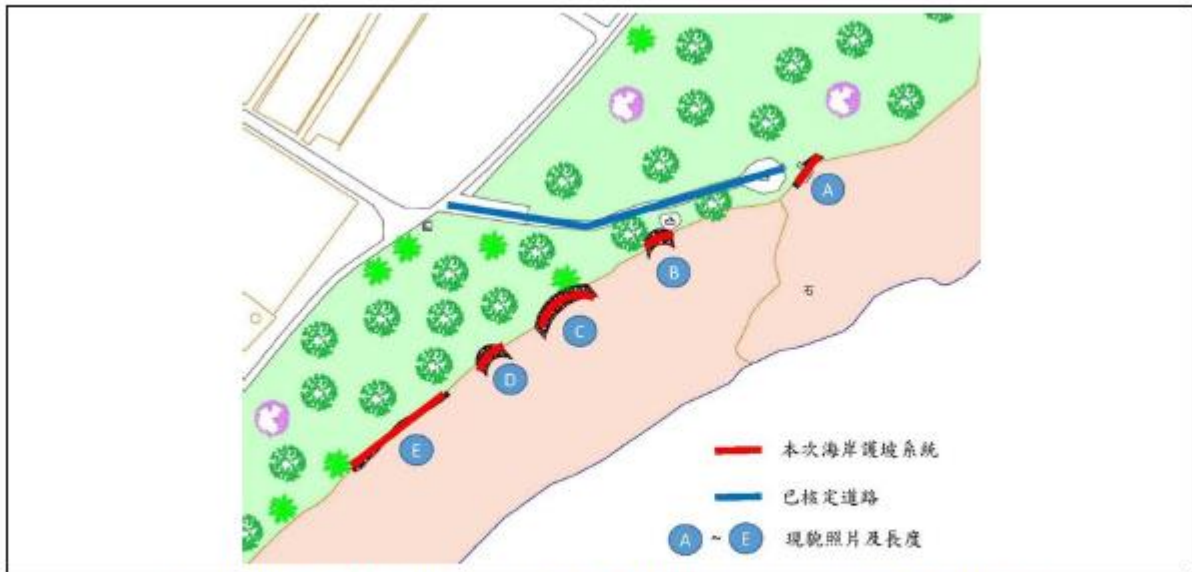
1. 黃厝海岸斷崖地質為貓公石，本身已有抵抗風化的能力，且多處斷崖前方已有大型貓公石塊可減緩海浪衝擊力；如欲試驗拋石保護工，建議選擇未有大型貓公石塊保護且無植生覆蓋處進行，亦可作為對照組探討其成效，惟塊石經波浪帶動可能對崖體產生撞擊，反而傷害貓公石孔隙所含軟質黏土，加速破壞，應慎予考量。
2. 由海灘觀察3.2公里處坡腳已有植生覆蓋呈穩定狀態，建議不要擾動。
3. 建議向內陸區域規劃替代道路，可於大橋通至烈嶼島上規劃一處大車轉運集散地，引導大型車輛往內陸大馬路行駛；此處車轍道予以保留，僅開放小型車輛或僅行人通行。
4. L56據點海岸剖面可明顯看到黑色與黃色兩個斷面，黑色為岩層裸露，質地堅硬、可抵抗海浪侵蝕，不需進一步辦理防護工程；黃色區域為尚在風化區域，雖是自然現象但具有崩塌風險，建議防護工程應以這些區域優先辦理，即B段及C段。
5. B段往步道出海口處灘岸為大片岩石覆蓋，即可減緩海浪波能，建議不須延伸辦理防護工事。

圖、L56施作範圍以鄰近下海步道的B及C段為本次共識施作區段

1. 同意黃厝海岸應以3.2公里為優先處理區域。
2. 同意L56據點以B段及C段優先處理。

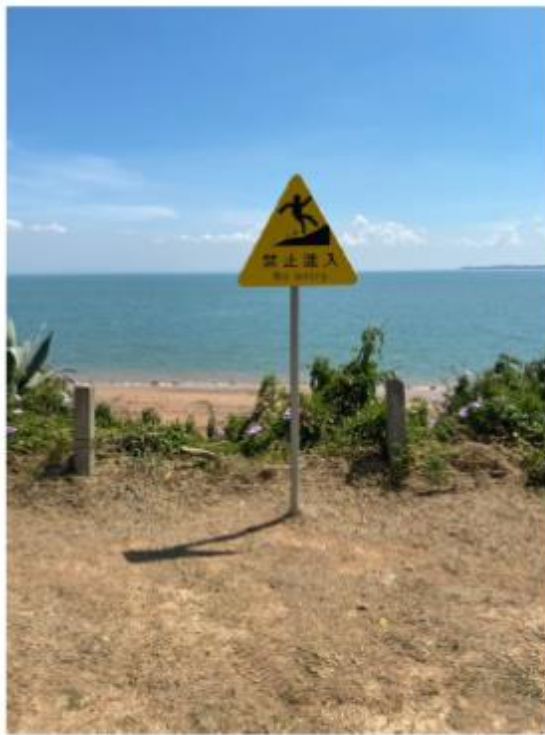
車轍道 3.2 km 處「禁止進入」標示

- 一、 時間：109年7月28日(星期二)下午2時整
- 二、 地點：烈嶼鄉車轍道1 km 處、L56 據點、黃厝海岸、車轍道3.2 km 處、車轍道3.5 km 處、貓公石海岸、陵水湖
- 三、 主席：鄭副處長瑞昌 紀錄：陳虹巧
- 四、 出(列)席人員：詳簽到簿
- 五、 會議結論
 - (一) 車轍道1 km 處：烈嶼鄉公所業已置放三角錐警告標示，並預備以清淤土回填。請烈嶼區管理站持續追蹤，了解填土來源及預計施作方式。
 - (二) L56 據點：請依金門縣政府109年7月17日府工水字第1090060805號函會議紀錄決議，依「前瞻基礎建設計畫-水環境建設」計畫申請文書填寫相關資料後函送縣府彙整，由縣府依中央計畫期程提報申請補助。其保全對象以既有下海步道為優先考量，其中並以崖面緊鄰步道之轉角處(詳後附錄照片)為優先施作地點。另為兼顧自然景觀及安全目的，保全措施以柔性且輕量之工法為施作原則。
 - (三) 黃厝海岸：此處緊鄰金門大橋，有鑑於該橋施作及其後可能對海象造成影響尚未可知，且該處海岸現正由烈嶼鄉公所提報申請烈嶼地質公園，爰該處海岸維持現況，並請業務單位及外站持續追蹤該處海岸變遷情形。
 - (四) 車轍道3.2 km 處：目前已由烈嶼區管理站設立「禁止進入」警告標示，另請加強拉設護網以保車輛及遊客安全。此處並請納入「烈嶼鄉海岸線環島道路拓寬工程」考量道路往內陸酌修之可能性。

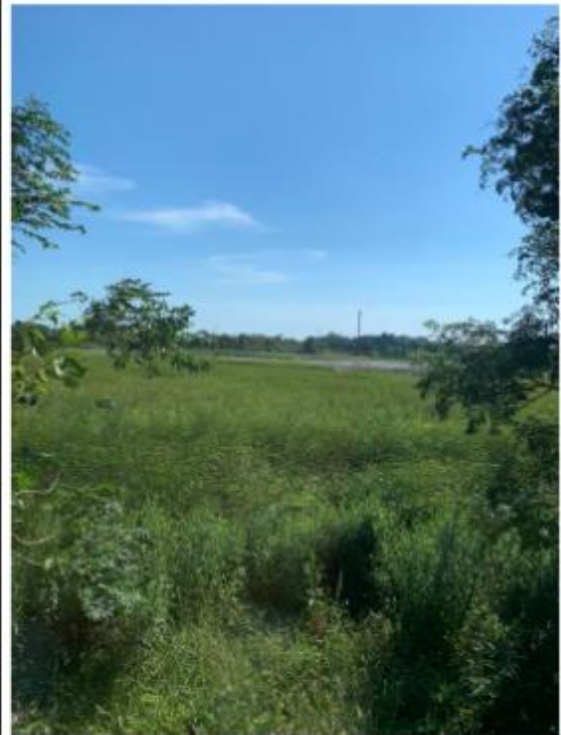
陵水湖陸化情形

- (五) 車轍道 3.5 km 處：此處海崖為黃厝海岸之延伸，以維持現況為原則。如上方車轍道因緊鄰崖邊引發安全疑慮，又車轍道向內陸酌修確有困難，可考量於崖壁酌予加強固化措施以維安全。
- (六) 貓公石海岸：此處海岸現正由烈嶼鄉公所提報申請烈嶼地質公園，爰以維持現況為原則，並請業務單位及外站持續追蹤本處海岸變遷情形。另「貓公石故事館」現未開放遊客參觀，請先移除招牌。
- (七) 陵水湖(內湖)：本區陸化情形嚴重，現正規畫辦理「陵水湖及上林水道環境改善工程」，因本處為古鹽田遺址且生態資源豐富，請該改善工程規劃設計及施工妥為處理。
- (八) 另配合金門縣政府 109 年 7 月 17 日府工水字第 1090060805 號函會議紀錄決議，本處所轄各海岸劣化地點視需求另案簽辦委請專家學者就「前瞻基礎建設計畫-水環境建設」計畫申請內容提出整體改善工作計畫書及相關內容後，再函送縣府彙整，依期程提報經濟部申請補助。

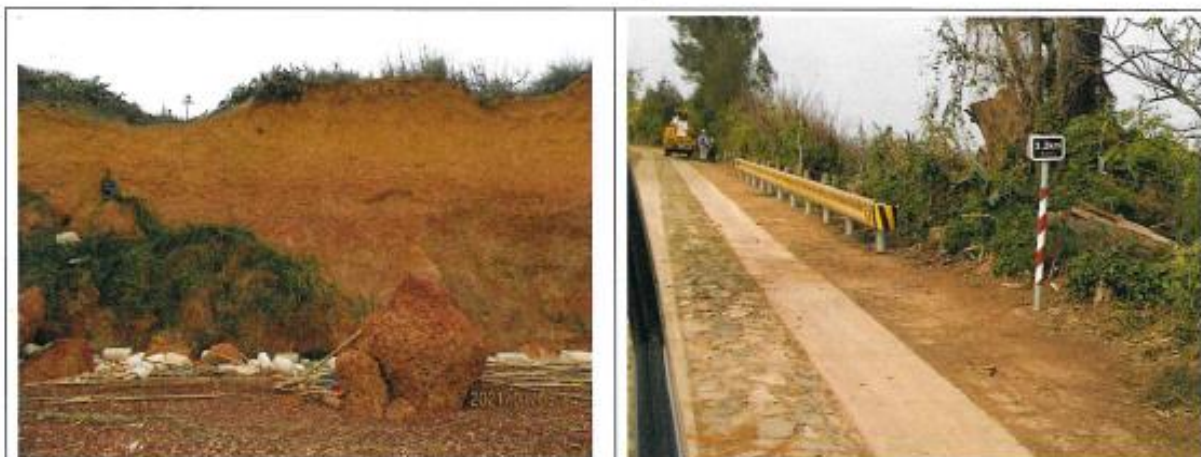
二、經現場勘查，車轍道 3.5 公里處為下海路徑；緊鄰道路、有立即危險處應為車轍道約 3.2 公里鄰近之崖體（圖 1），建議優先考量。

1. 崖上車轍道邊現有設置安全標示及護欄（圖 2）。
2. 崖體左側下部現有大型貓公石抵禦浪潮，並有土沙於基部至斷崖中段約 3 公尺高處形成緩坡，上有植生覆蓋生長（圖 3）。
3. 崖體右側下部為較陡峭之貓公石崖壁，距崖體約 1 公尺處矗立有一大型獨立貓公石（圖 4）。
4. 崖體上部風化為紅土，深度約 50 公分至 2 公尺。此段崖體緊鄰車轍道，紅土質地較鬆軟，而右側風化紅土有懸空情形（圖 5），發生滑落坍方風險較高。

圖1、車轍道3.2公里處(斷崖面約6公尺寬的範圍)。

圖2、崖上車轍道邊現有設置安全標示及護欄。

1. 崖體（3.2 公里處約 6 公尺寬的範圍）整面做掛網噴漿（水泥漿），噴漿面層加色粉仿現況色樣；基腳部分由崖壁往外堆疊塊石禦浪。
2. 以長期而言，建議車轍道仍應向內陸規劃改道，避免車輛持續行駛造成振動、進而對崖體結構穩定性產生不良影響；並且避免外加剛性結構阻礙崖體排水。

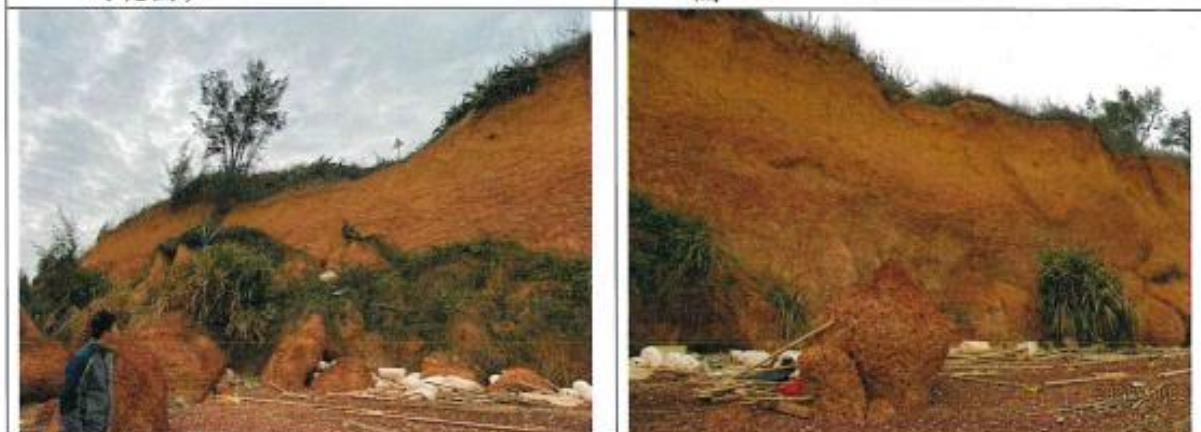
圖3、崖體左側下部現有大型貓公石抵禦浪潮，並有土沙於基部至斷崖中段約3公尺高處形成緩坡，上有植生覆蓋生長。

圖4、崖體右側下部為較陡峭之貓公石崖壁，距崖體約1公尺處矗立有一大型獨立貓公石。

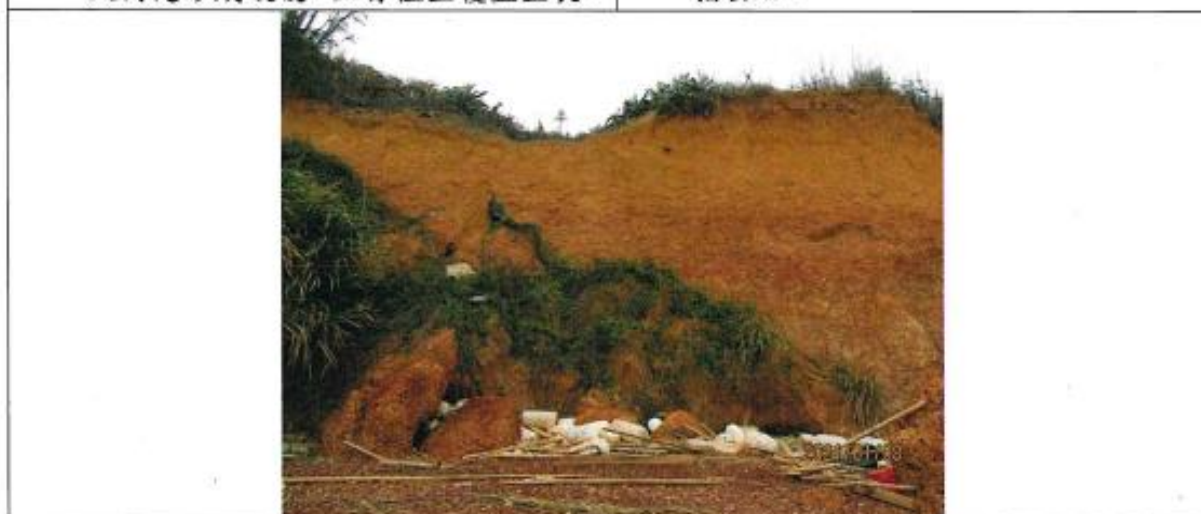
圖5、崖體上部風化為紅土，深度約50公分至2公尺。此段崖體緊鄰車轍道，紅土質地較鬆軟，而右側風化紅土有懸空情形。
