編號：環島北路二、三段 1072

金門縣樹木非破壞性檢測報告

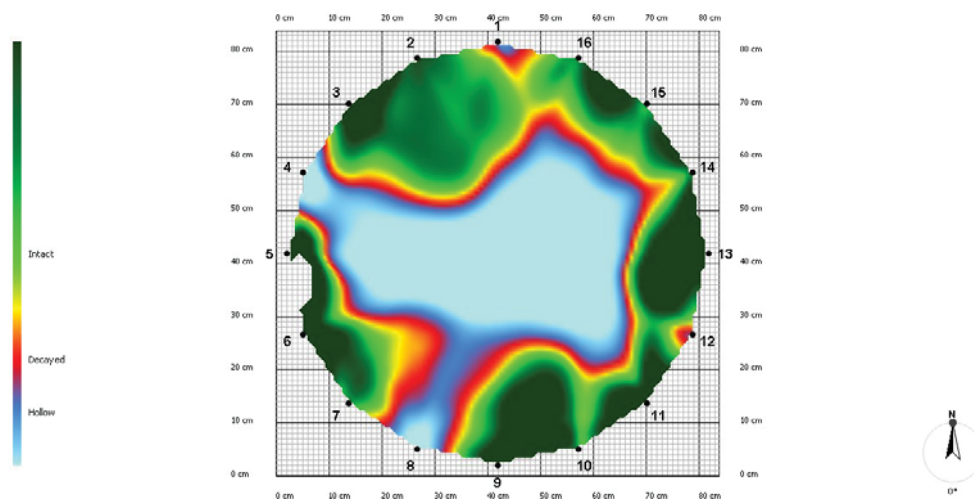
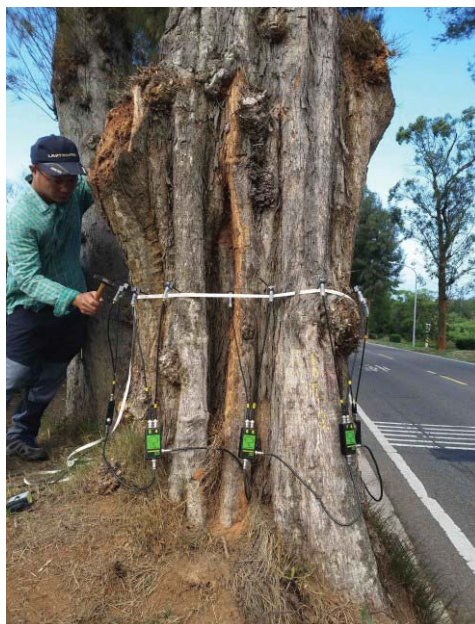
胸徑	82cm	地點	環島北路二、三段
NDE 檢測結果			
第一層 0.85 m			
腐朽空洞率	52%	弦徑音速比	0.28

樹牌遺失，位於紫玄宮對面，南面 1.7 m 處修枝腐朽，冠層下萌蘗枝條有蟲害，南面 1.5 m 處修枝傷口無法復原，蟻害，根系近路旁嚴重裸露，有子實體，東北側子實體二處，樹高 2.0 m 分二叉內捲皮，北側 1.0 m 修枝傷口無法復原，西側樹幹內凹，有蟻道，檢測發現內有孔洞，建議伐除。

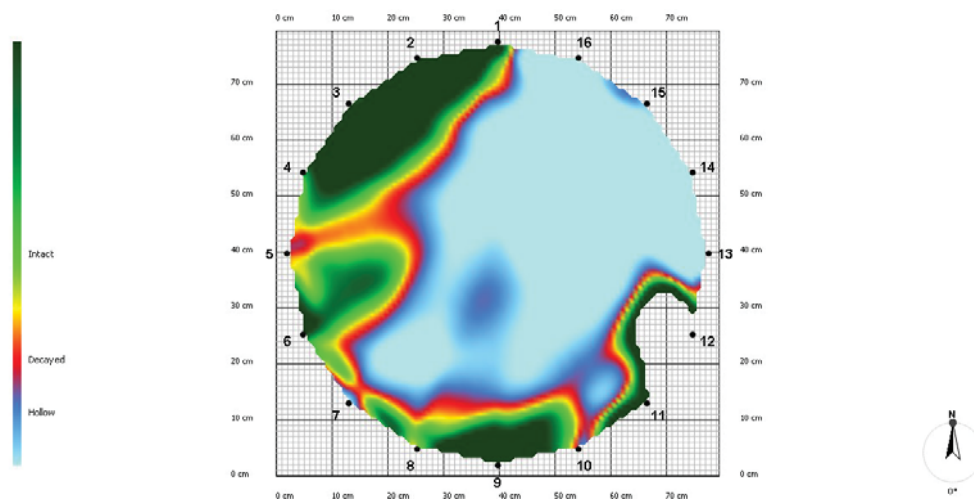
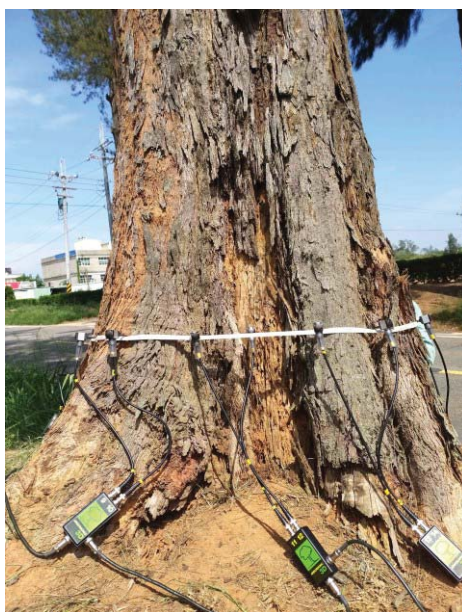
編號：環島北路二、三段 05-0568

胸徑	61.5cm	地點	環島北路二、三段
NDE 檢測結果			
第一層 0.4 m			
腐朽空洞率	70%	弦徑音速比	0.16

主幹 2.0 m 分三叉，一分叉幹風折傷口未癒合，內捲皮特徵至 3.0 m，東南側基部腐朽，根系部分裸露有腐朽及蟻道，冠層葉少，北側基部水溝工程截斷大部分根系，根系裸露有腐朽及蟻道，建議伐除。

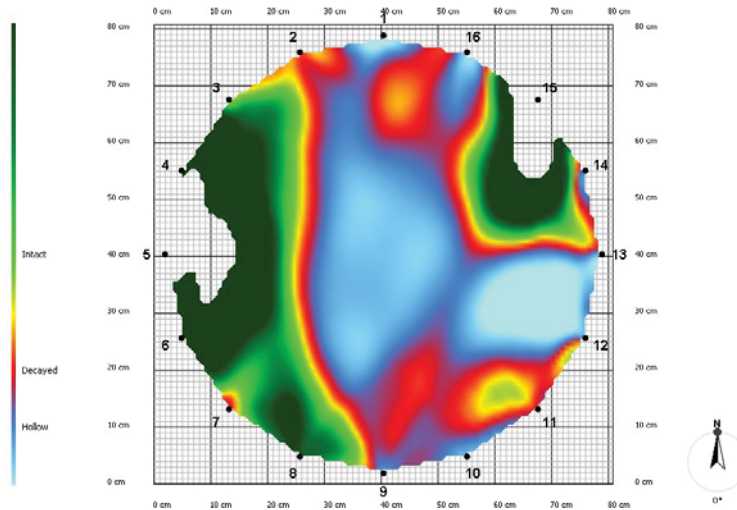
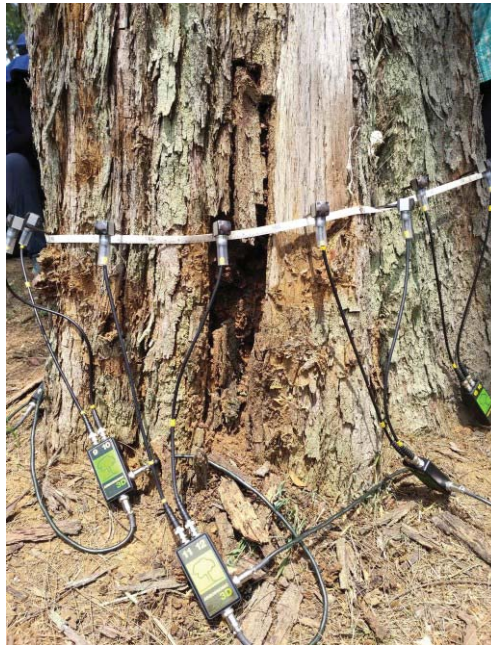
編號：環島北路二、三段 05-0815

胸徑	71.2cm	地點	環島北路二、三段
NDE 檢測結果			
第一層 0.5 m			
腐朽空洞率	60%	弦徑音速比	0.2

樹幹螺旋狀生長，東南側基部有子實體(106、109 年均發現有子實體)，南側基部樹皮內空隙有蟻道，北側基部有子實體，東北幹樹高 2.0 m 子實體 2 個，建議伐除。

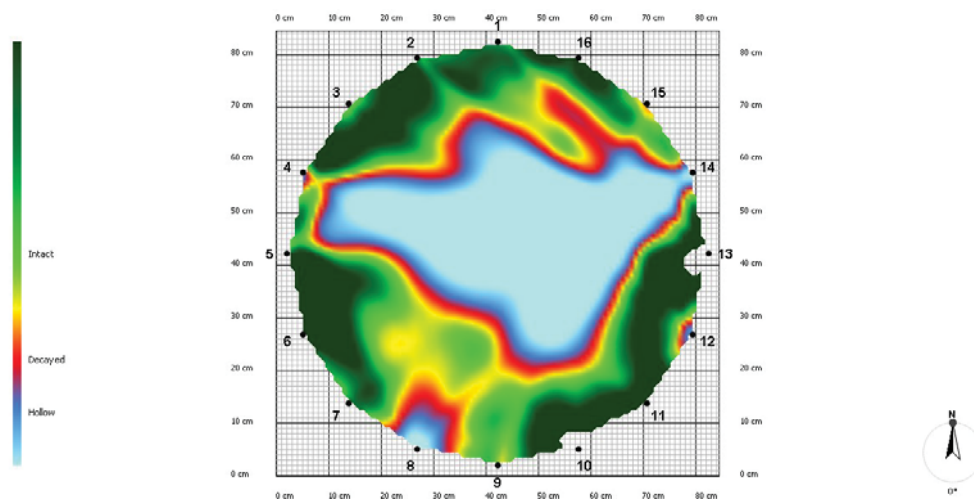
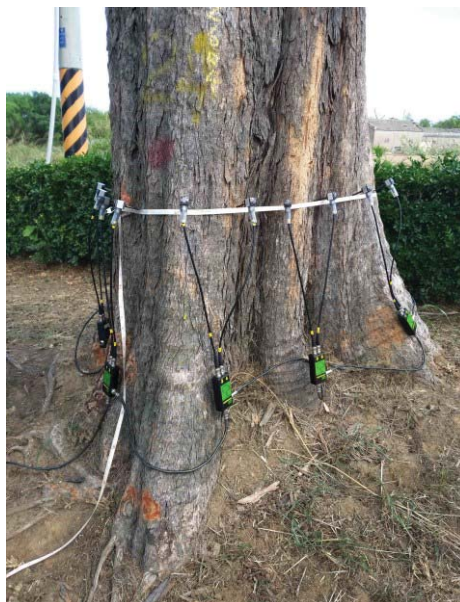
編號：環島北路二、三段 05-0890

胸徑	71.6cm	地點	環島北路二、三段
NDE 檢測結果			
第一層 0.5 m			
腐朽空洞率	50%	弦徑音速比	0.3

樹幹自 3.0 m 處分三叉，南側基部三角形孔洞底 30cm 高 30cm 深度過髓心，於 103 年時發現蟻巢，樹高 1.5 m 修枝傷口直徑 30cm，腐朽深度 50cm，北側基部砍草傷口，2.0 m 有瘤狀突起，西側基部砍草傷口，3.0 m 修枝傷口萌蘖，109 年檢測時正好遇到砍草施工，基部有很多新的割草機傷口，建議伐除。

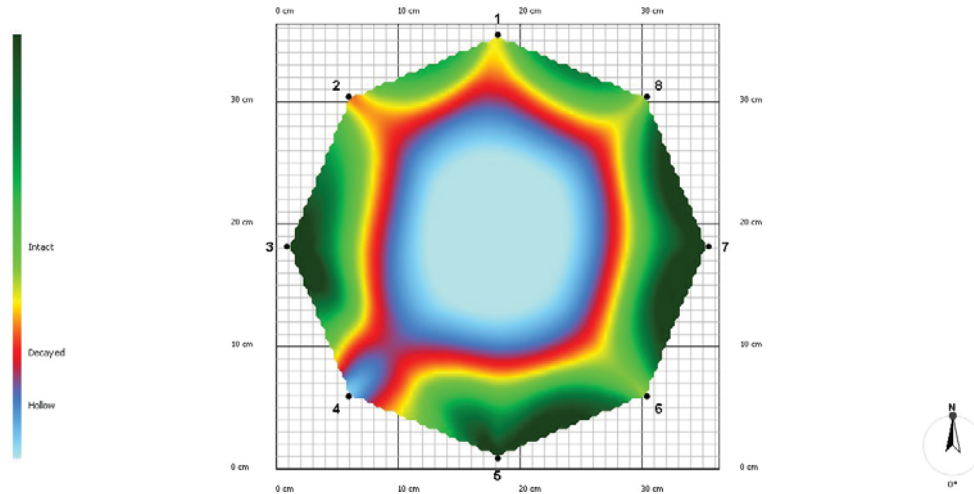
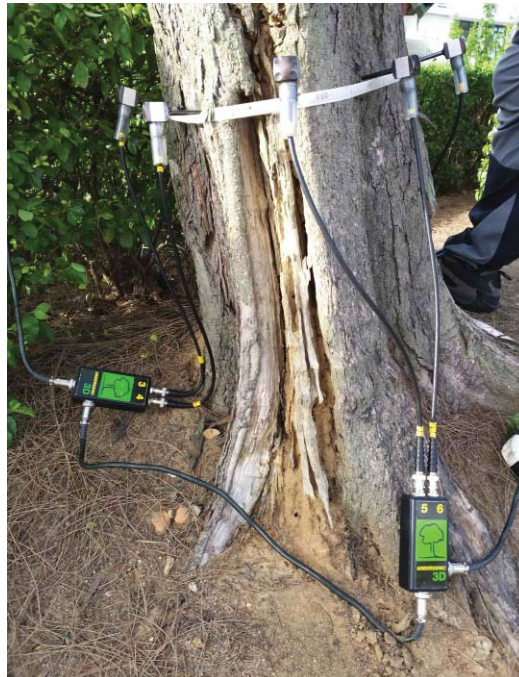
編號：環島北路二、三段 05-1888

胸徑	30.2cm	地點	環島北路二、三段
NDE 檢測結果			
第一層 0.35 m			
腐朽空洞率	58%	弦徑音速比	0.24

冠層東向受 05-1889 影響，幾無，西北側樹基蟻害腐朽，西南側樹基蟻害腐朽，建議伐除。

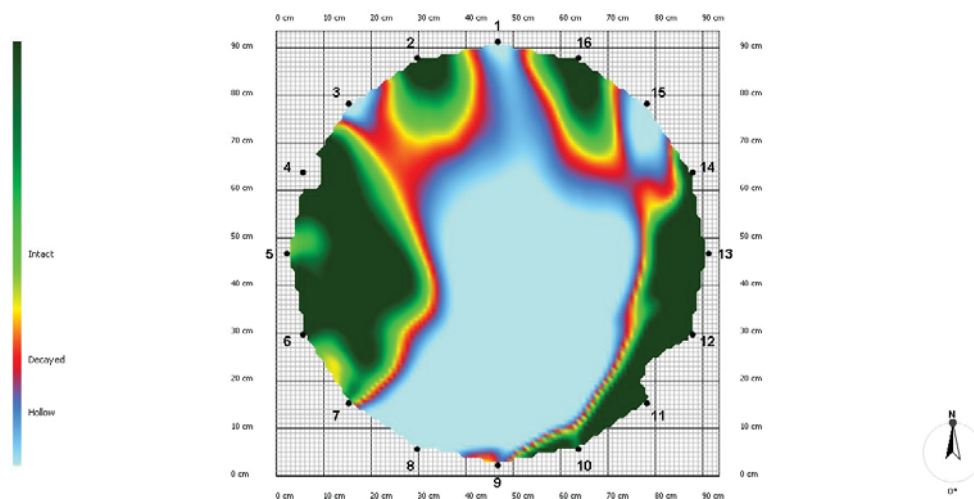
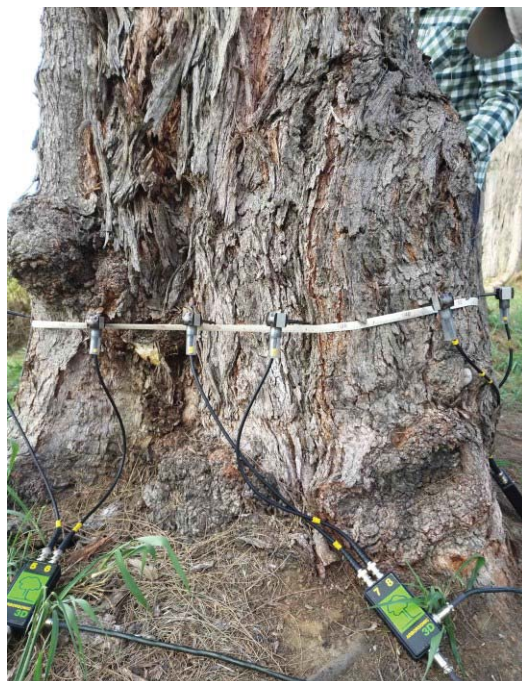
編號：環島北路二、三段 05-1980

胸徑	66.5cm	地點	環島北路二、三段
NDE 檢測結果			
第一層 0.3 m			
腐朽空洞率	63%	弦徑音速比	0.21

樹高 0.3 m 處發現子實體，東側樹高 0.5 m 處膨大，有子實體，南側基部有孔洞，建議伐除。

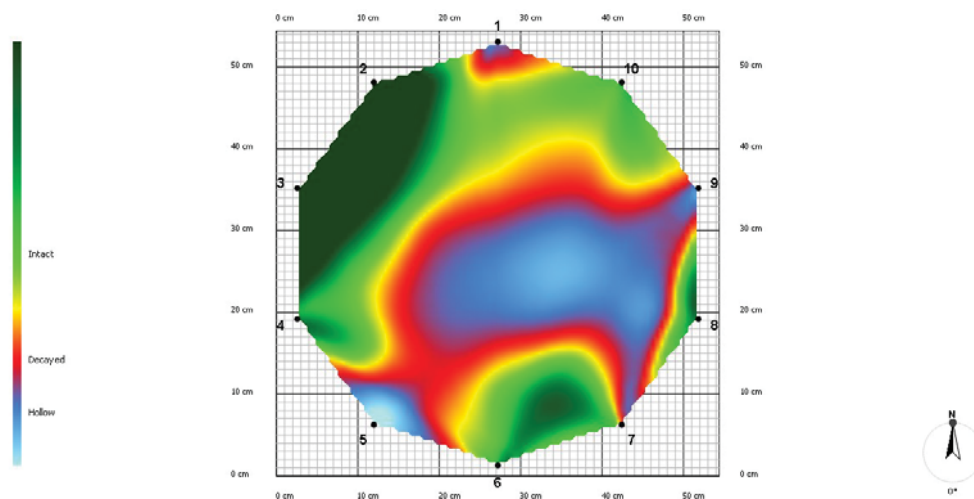
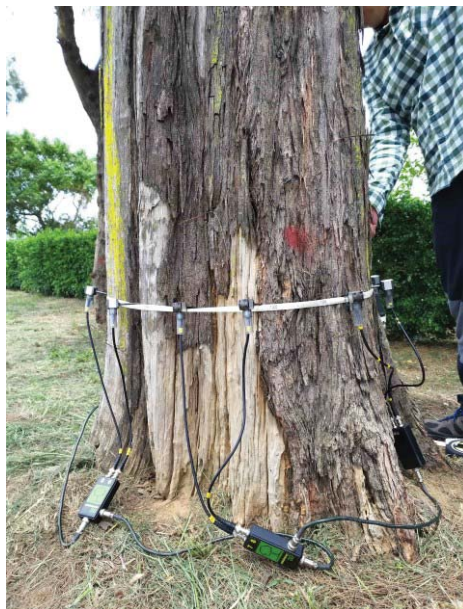
編號：環島北路二、三段 05-2481

胸徑	46cm	地點	環島北路二、三段
NDE 檢測結果			
第一層 0.5 m			
腐朽空洞率	52%	弦徑音速比	0.28

主幹有嚴重樹皮撕裂傷，南側樹高 7.0 m 以下邊材露出乾裂，有多處因修剪而未癒合的傷口，基部孔洞有蟻道及蟻窩，主幹斷尾，西側邊材露出乾裂，腐朽有蟻道，基部有子實體，建議伐除。

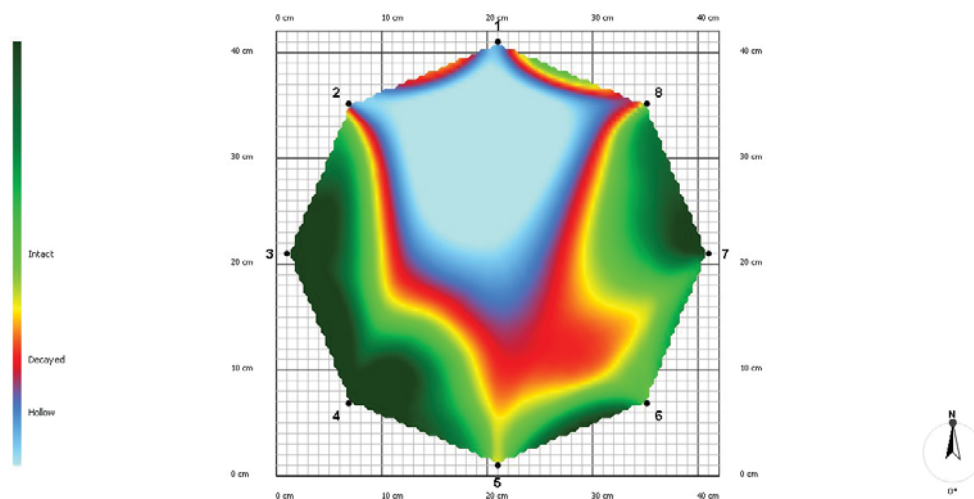
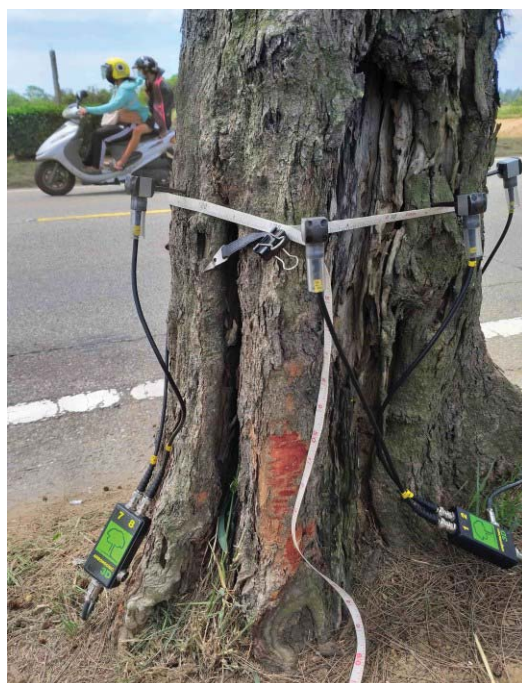
編號：環島北路二、三段 05-2504

胸徑	34cm	地點	環島北路二、三段
NDE 檢測結果			
第一層 0.5 m			
腐朽空洞率	55%	弦徑音速比	0.26

北側 0-0.7 m 有寬 15cm 的腐朽，有多處修枝傷口未癒合，表面腐朽，南側基部有紀錄新鮮子實體，全株樹皮劣化，南側根部裸露，表皮劣化，建議伐除。

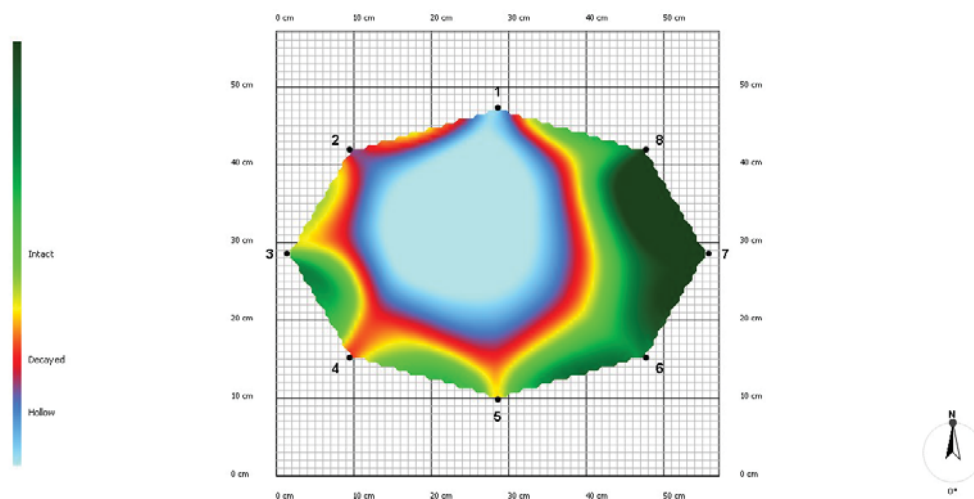
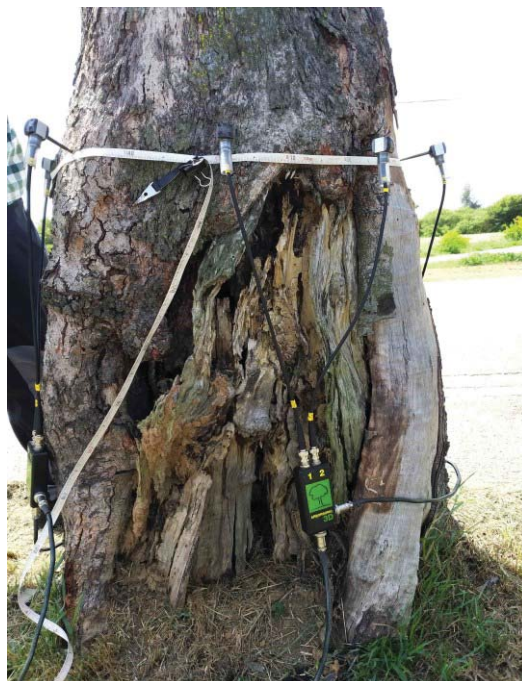
編號：環島北路二、三段 05-2541

胸徑	40.5cm	地點	環島北路二、三段
NDE 檢測結果			
第一層 0.7 m			
腐朽空洞率	62%	弦徑音速比	0.21

胸徑量測位置下移至樹高 1.0 m，北側 0-0.6 m 有寬 60cm 的腐朽，有蟻巢，邊材脫落，2.0 m 有腐朽孔洞，主幹斷尾葉量稀少，建議伐除。

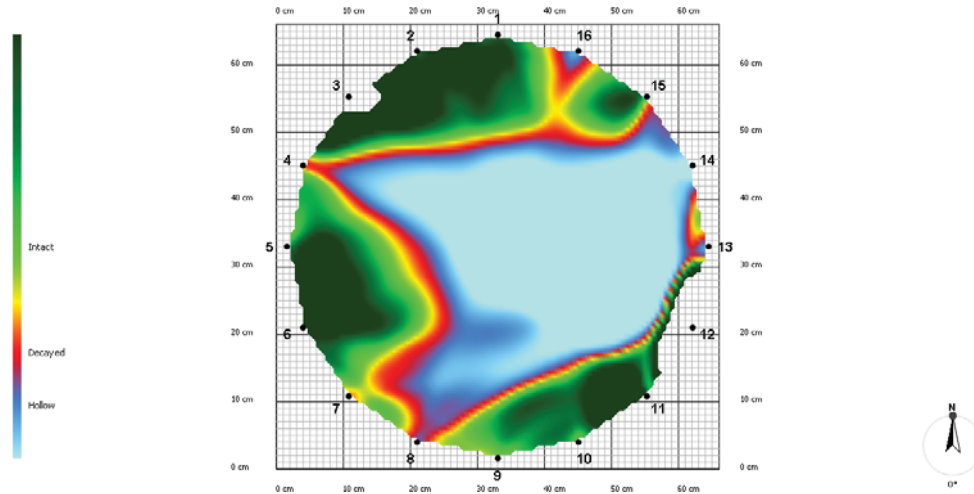
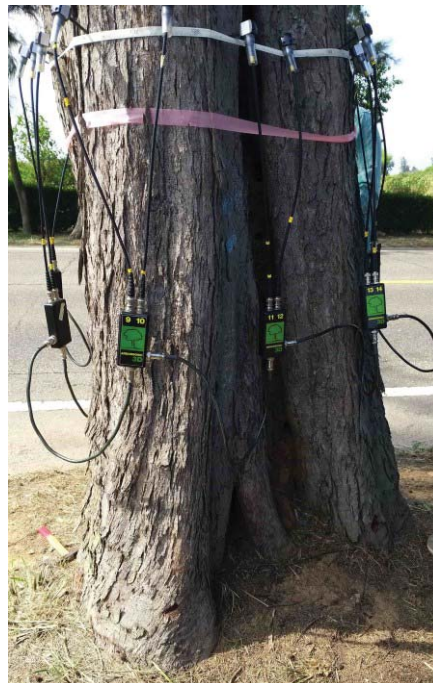
編號：環島北路二、三段 紅繩 75

胸徑	65.5cm	地點	環島北路二、三段
NDE 檢測結果			
第一層 1.3 m			
腐朽空洞率	59%	弦徑音速比	0.23

樹高自 4.0 m 處分成三叉，北側 4.0 m 修枝傷口 2 個，中心略有腐朽，南側基部 0.2 m 有孔洞，1.7 m 往下樹幹中空，建議伐除。

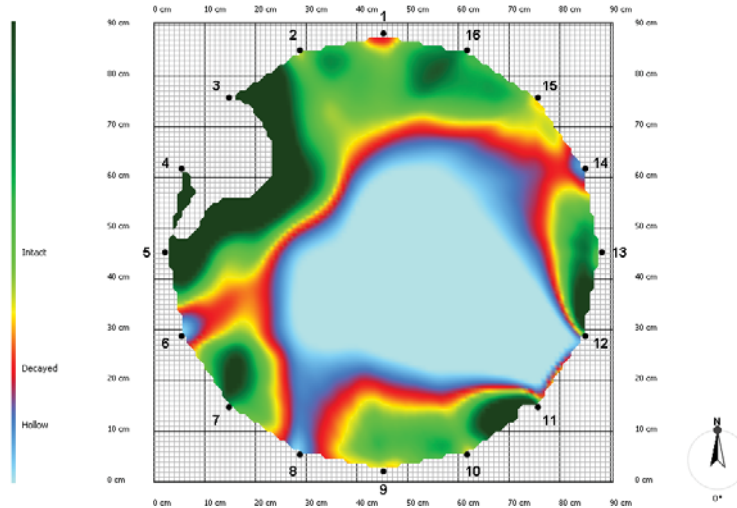
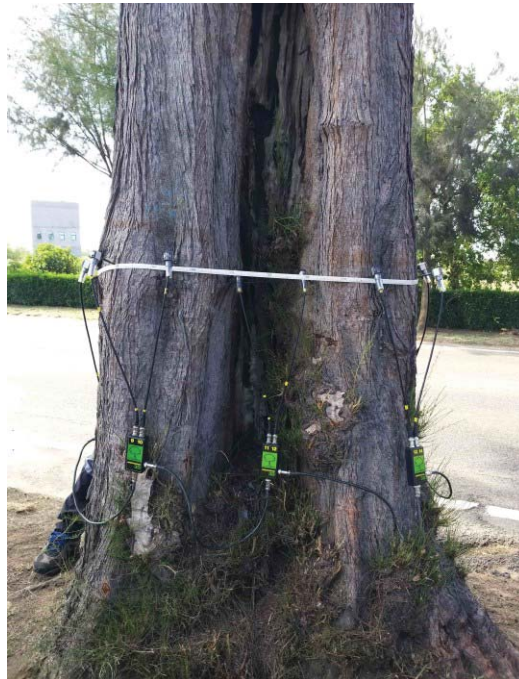
編號：環島北路二、三段 紅繩 76

胸徑	86.6cm	地點	環島北路二、三段
NDE 檢測結果			
第一層 1.2 m			
腐朽空洞率	60%	弦徑音速比	0.23

全株根部裸露，南側中心空洞，長 2.0 m 寬 0.25 m 過髓心，北側基部瘤狀突起萌蘗，西側 2.0 m 瘤狀突起萌蘗，建議伐除。
