金門縣政府

「金沙溪人工湖工程」

委託規劃設計監造案

細部設計階段生態檢核報告書

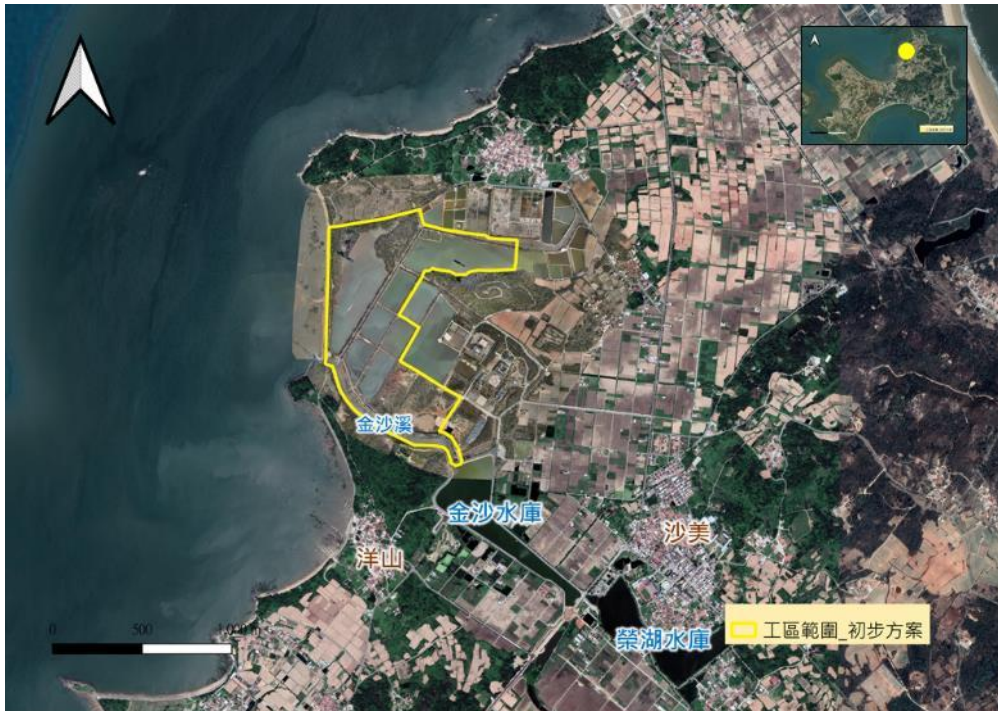
圖 1.2-1 金沙溪人工湖工程地理位置圖

金沙溪人工湖位於金門縣金沙鎮，金沙溪流域金沙水庫下游右岸(圖 1.2-1)，利用舊有鹹水養殖池魚塢(金門縣政府已收回)轉作滯洪池，開發利用金沙水庫溢流量及西園排水集水區水量等水資源量。

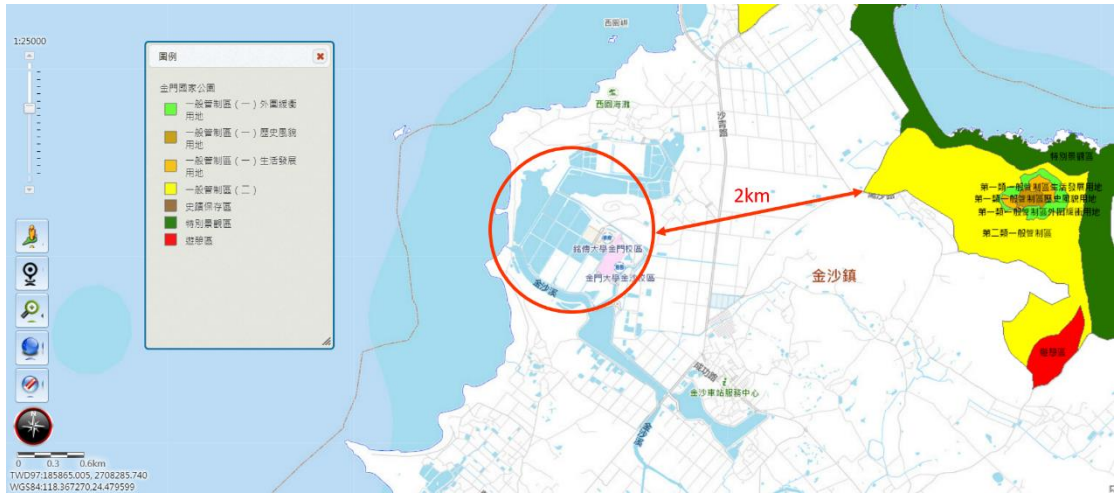
圖 2.1-1 工區基地及其鄰近範圍金門國家公園關係圖

根據圖資套疊結果 ( 表 2.1-1 )，工區未涉及法定之生態保護區，僅東北側與東側鄰近金門國家公園之一般管制區，其距離約 2km 以上。

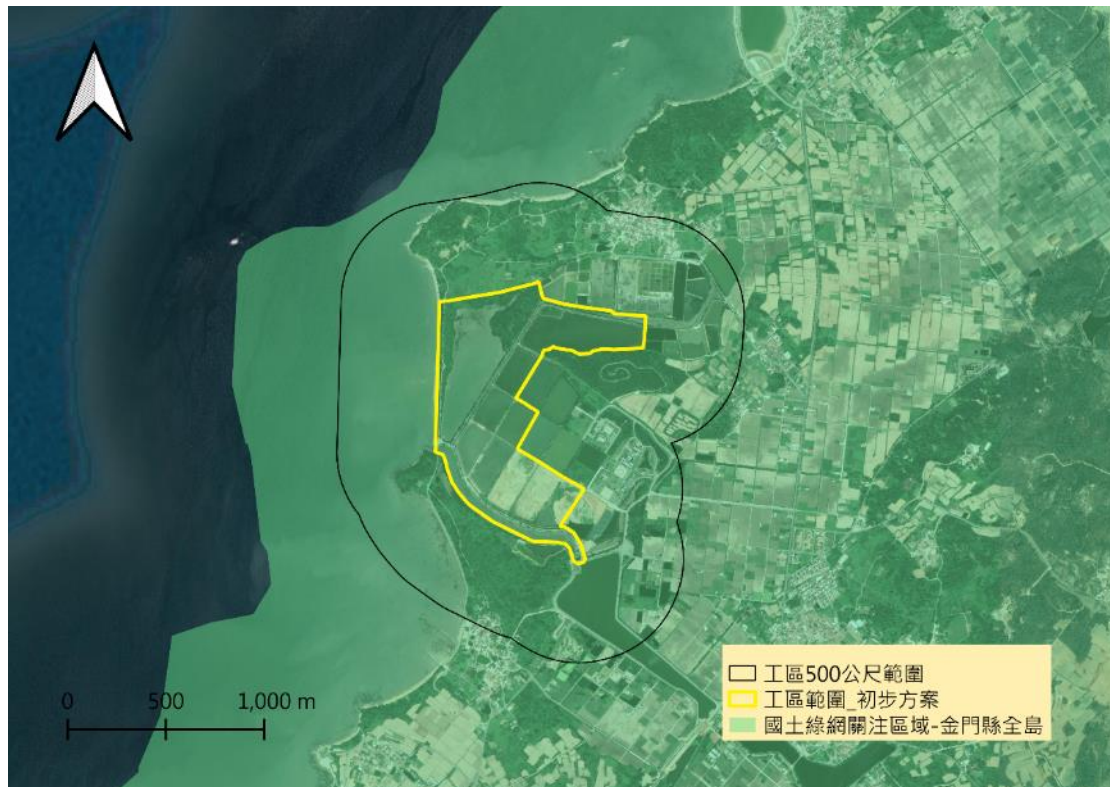
圖 2.2-2 金沙溪下游人工湖與國土生態綠網關注區域套疊結果

由套疊結果顯示本案全區範圍皆位於國土生態綠網關注區域內(圖 2.2-2) , 其關注的生態棲地包含溪流、濕地棲息環境；關注物種包含水獺、草花蛇與大鱗梅氏鰻，而關注的生態議題為維護水獺棲地、減少路殺與改善大鱗梅氏鰻棲地環境。本案工程於金沙水庫下游金沙溪右側設置人工湖，除了維護既有的水域覓食空間外，應考量水域及其周邊環境陸域，水獺棲息所需的條件，如**臨水堤岸緩坡化、臨水陸域環境植被保留**等。而本案水域環境為感潮帶濕地，與大鱗梅氏鰻棲息所需的淡水環境不同，亦非草花蛇主要的棲息環境。

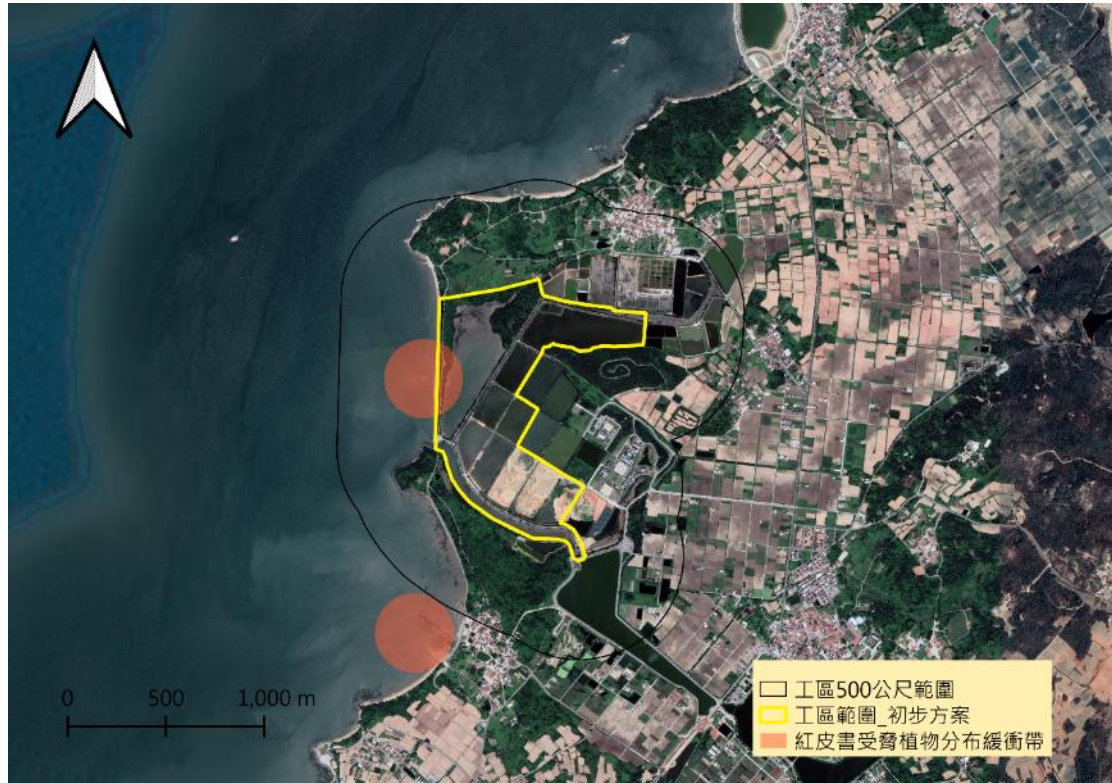
圖 2.2-3 金沙溪下游人工湖與紅皮書受脅植物分布點位緩衝帶套疊結果

本案工區範圍與紅皮書受脅植物分布點位緩衝帶位置重疊，重疊區域位於田墩海堤防風林帶、灌叢帶與灘地。經生物多樣性網絡查詢，受威脅植物有瀕危等級 ( EN, Endangered ) 列當、易危等級 ( VU, Vulnerable ) 厚葉牽牛與冠蕊木。顯示本案田墩海堤防風林帶、灌叢帶與灘地為濱海植被的重要棲息地，後續工程規劃設計建議迴避田墩海堤防風林帶、灌叢帶與灘地。

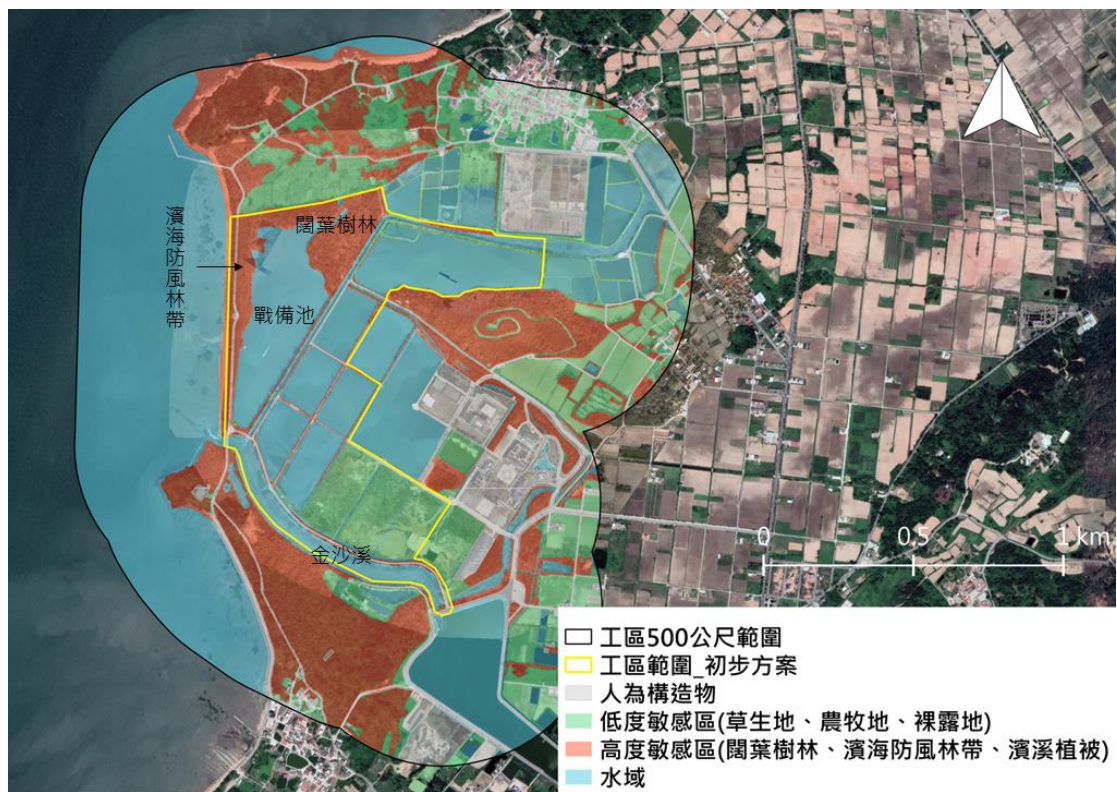
生態關注區域圖用於確認工程潛在影響範圍，如開挖擾動與地形地貌改變範圍。以工程位置延伸 500m 範圍套疊衛星影像圖配合實地現勘狀況，分級為低、中、高度敏感區與人為干擾區，協助計畫執行單位瞭解該地生態特性。

見下圖 2.3-1，工區範圍 500m 內低度敏感地區的棲地類型包含草生地、農牧地與裸露地。高度敏感地區所包含的棲地類型包含闊葉樹林、濱海防風林、濱溪植被。其中戰備池周邊闊葉樹林為水獺棲息空間，濱溪植被提供多種鳥類棲息利用，如猛禽類、翠鳥科以及陸鳥等。濱海防風林帶與灘地為受威脅植物之重要生育地，建議工程規劃設計迴避濱海防風林帶與灘地以及戰備池周邊闊葉樹林保留最大化。

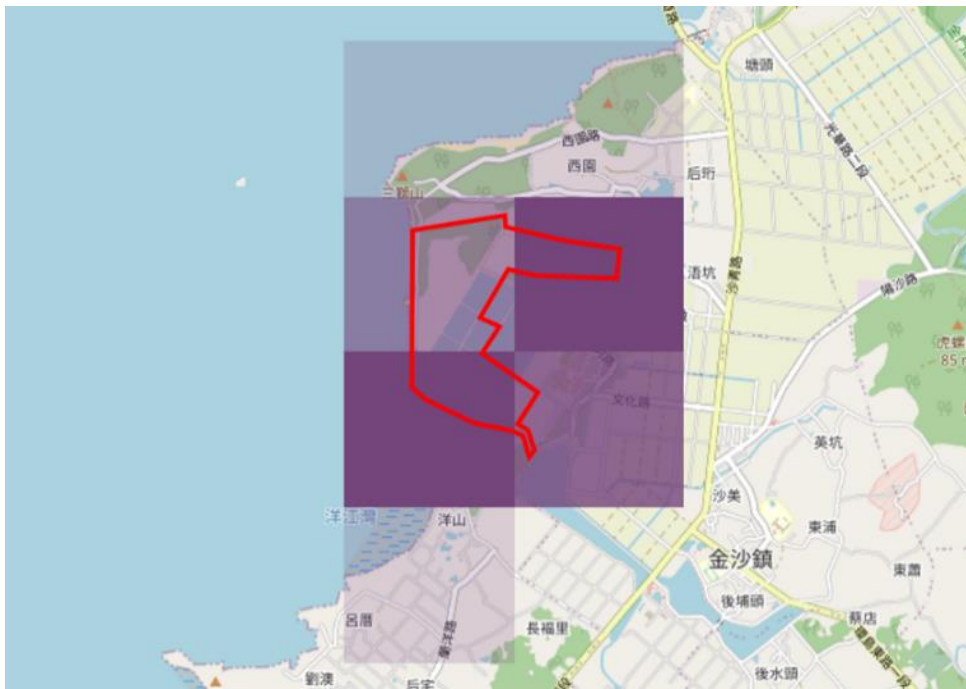
圖 3.1-1 工區與鄰近 500 公尺範圍台灣生物多樣性網絡物種記錄熱區圖

搜尋結果顯示 ( 圖 3.1-1 )，根據目前該平台所收錄之資料集，此範圍內記錄到哺乳類 1 種、鳥類 199 種、昆蟲類 3 種、魚類 2 種、蝦蟹類 6 種、螺貝類與其它動物 16 種及植物 17 種。

備註：顏色越深表示該區域物種記錄筆數越多。紅色標線為工區範圍。

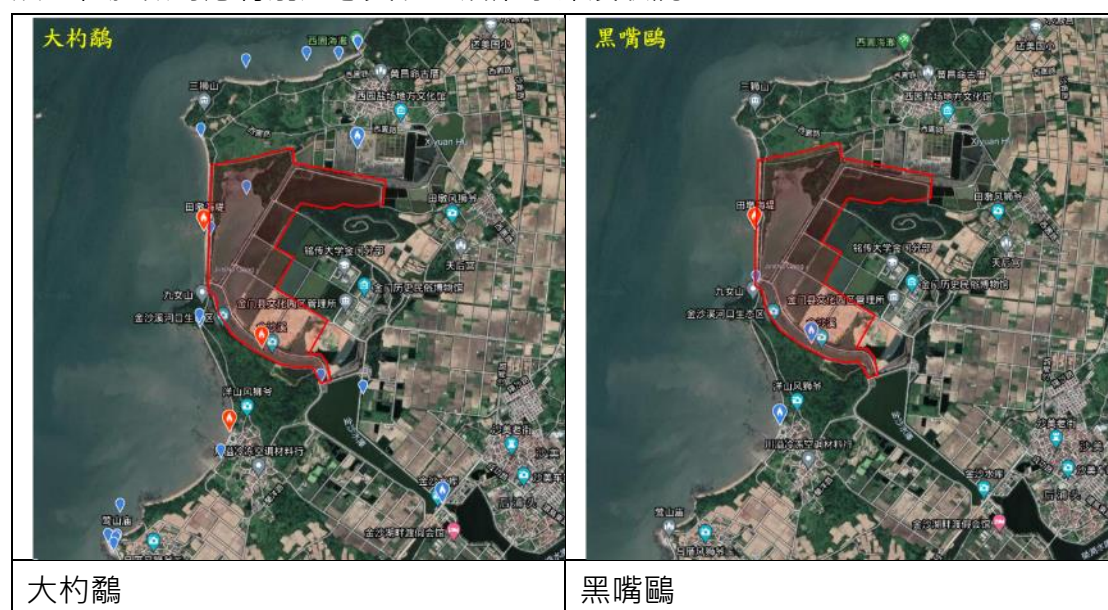
圖 3.2-1 工區及其周邊關注物種 eBird 分布紀錄位置圖

6 種關注物種分布如圖 3.2-1，以潮間灘地為主要棲息地的物種為大杓鵲與黑嘴鷗，以樹林停棲、並以周圍開闊水域覓食的種類有魚鷹、東方鷺、斑翡翠與蒼翡翠等。本案鳥類主要影響開闊水域及周緣樹林帶棲息活動的種類，後續工程施做時應特別注意其現地活耀季節及狀況。

為最近一月內的紀錄。資料來源: eBird 鳥類資料庫(106年01月至111年01月)；本計畫整理。

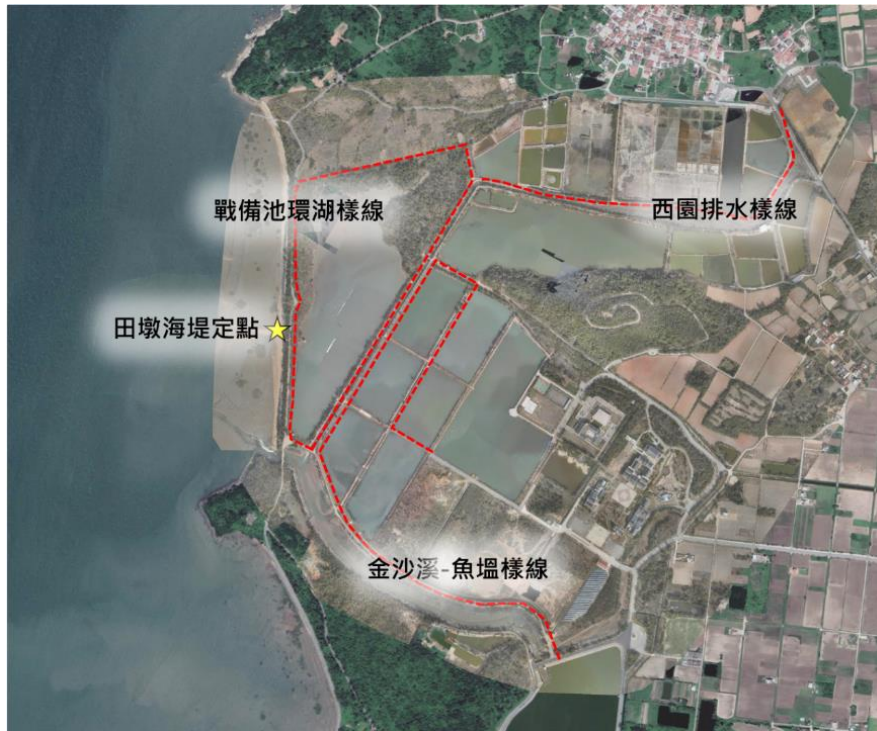
圖 4.1-1 各樣點樣線現勘相對位置

本調查方法參考行政院環境保護署「動物生態評估技術規範」(2011/7/12 環署綜字第 1000058655C 號)。本案陸域動物調查共劃設 3 條穿越樣線及 1 定點觀測點，其位置為西園排水樣線 1 條、金沙溪-魚塢樣線 1 條、戰備池環湖樣線 1 條及田墩海堤定點 1 樣點，每條穿越線長度為約略 1 公里。冬季為候鳥度冬季於 12 月及 1 月份各進行 1 次調查外，後每季共進行 1 次鳥類勘查。各樣點樣線相對位置如圖 4.1-1。

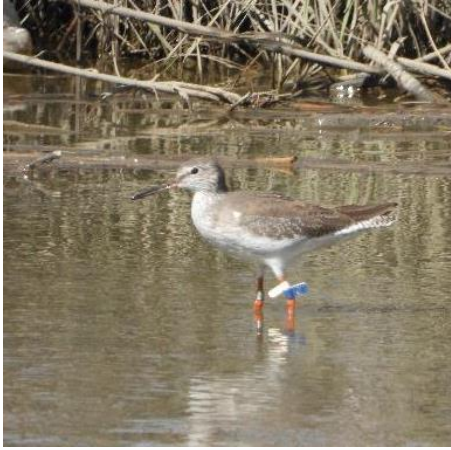
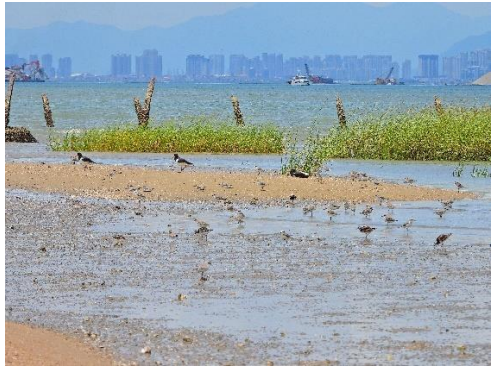
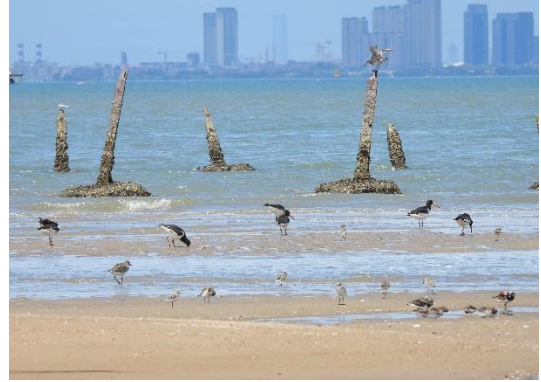
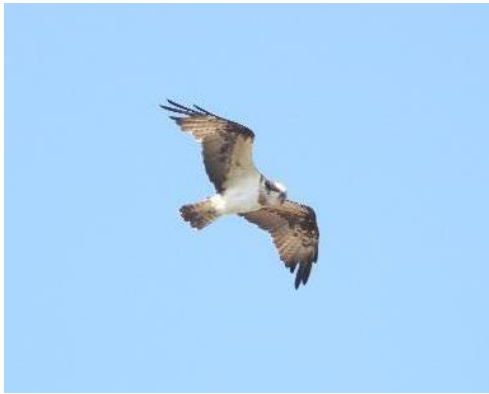
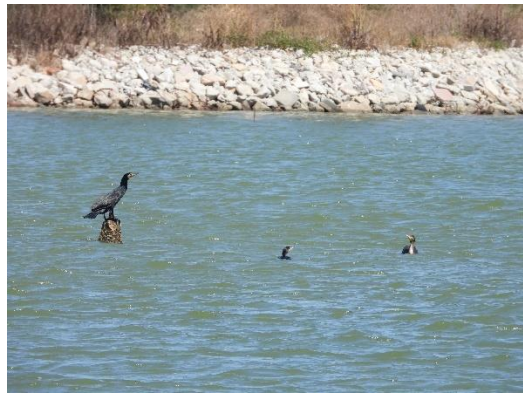
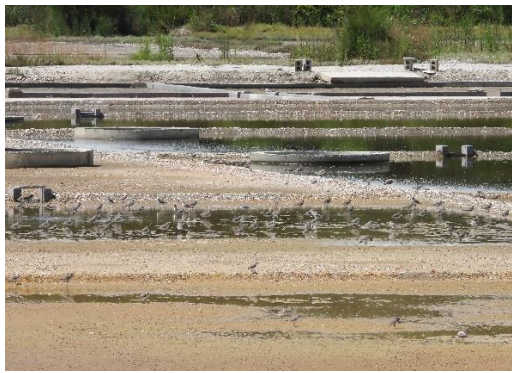
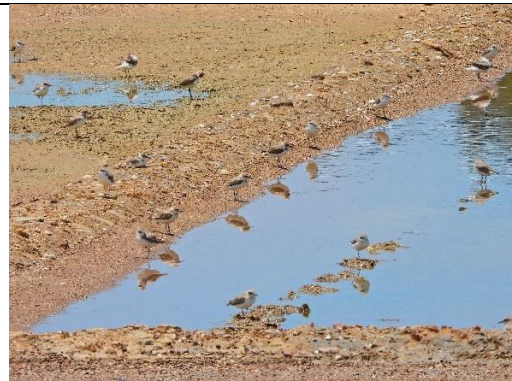
圖 4.1-3 鳥類棲息環境照

<p>戰備池北側林帶近水域環境，供多樣鳥種棲息。</p>	<p>西園排水退潮裸露淺水灘地，吸引部分鸕鶿類利用。</p>

<p>魚塭排水周緣灌叢成翠鳥科喜好停棲之環境。</p>	<p>金沙溪退潮裸露灘地，吸引部分鸕鶿類與翠鳥類利用。</p>

<p>金沙溪右岸木麻黃大樹提供棕背伯勞停棲</p>	<p>魚塭區堤岸等構造物提供蒼翡翠停棲</p>

外灘地具大量海岸鳥類利用。

魚塢與戰備池等開闊靜水域環境提供魚鷹、鷗鷺、翠鳥類覓食空間。

西園鹽場水鳥聚集暫棲

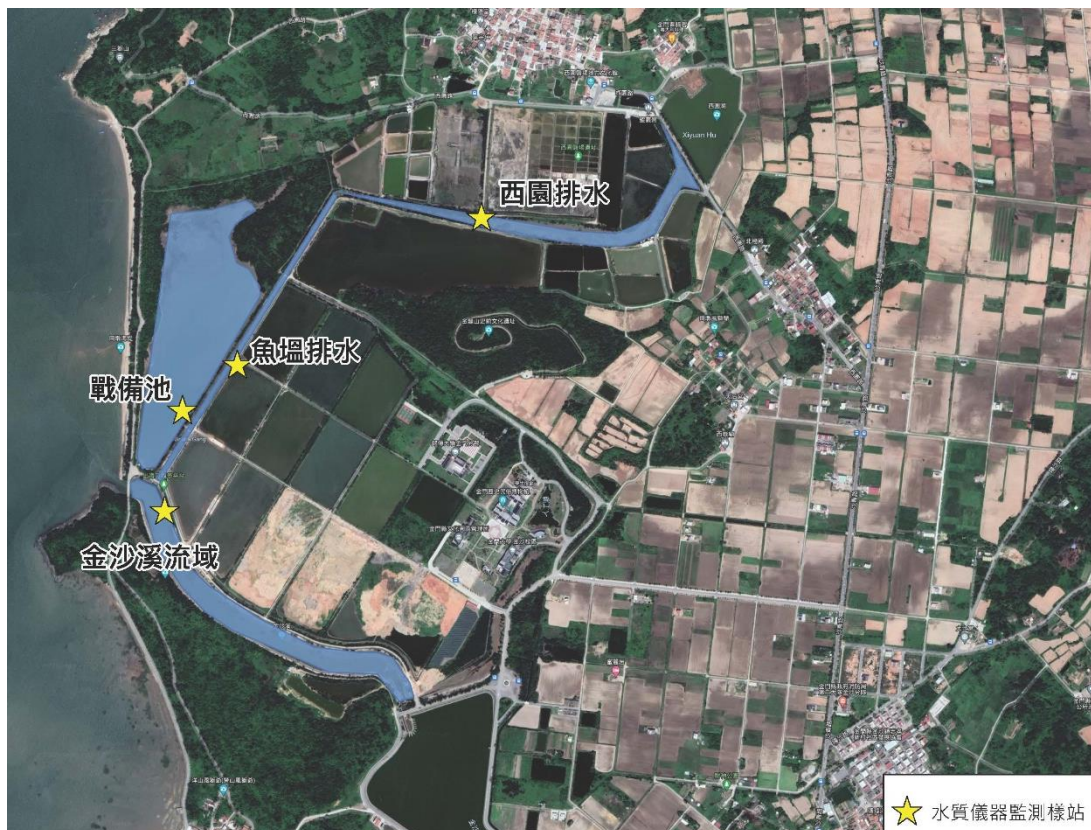
圖 4.2-1 金沙溪人工湖水質監測樣站

本計畫於冬季 111 年 01 月 12 日、春季 111 年 4 月 11 日、夏季 111 年 8 月 15 日與秋季 111 年 10 月 14 日各執行 1 次水域生物調查。水域調查共設四個樣站，分別為金沙溪流域、戰備池、魚塢排水及西園排水，現地勘查項目包含魚類、蝦蟹類及螺貝類各水域生物等現勘記錄，同時也進行水質監測，其樣站相對位置如圖 1。魚、蝦蟹類主要現勘調查方法為陷阱採捕法，各站設置 3 個蝦籠採集，並以目視觀察法及拋網法輔助調查，螺貝類與其他底棲生物以翻石、踢石與足跡等目視觀察採集，後記錄捕捉到之物種種類與其是否為保育類、珍貴稀有種與受關注之物種與其棲息環境，以名錄調查記錄為主。物種鑑定、名錄主要依據以台灣魚類資料庫、台灣物種名錄、台灣貝類資料庫與台灣淡水及河口魚圖鑑（周銘泰等人，2020）等為主要參考。其樣站相對位置如下圖 4.2-1，各樣站名稱、環境描述及環境棲地如表 4.2-1。

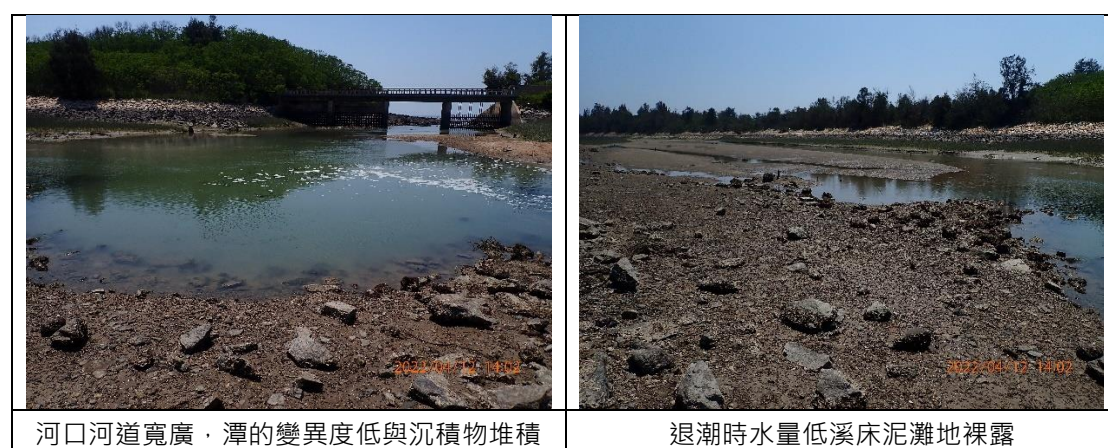
河口河道寬廣，潭的變異度低與沉積物堆積

退潮時水量低溪床泥灘地裸露

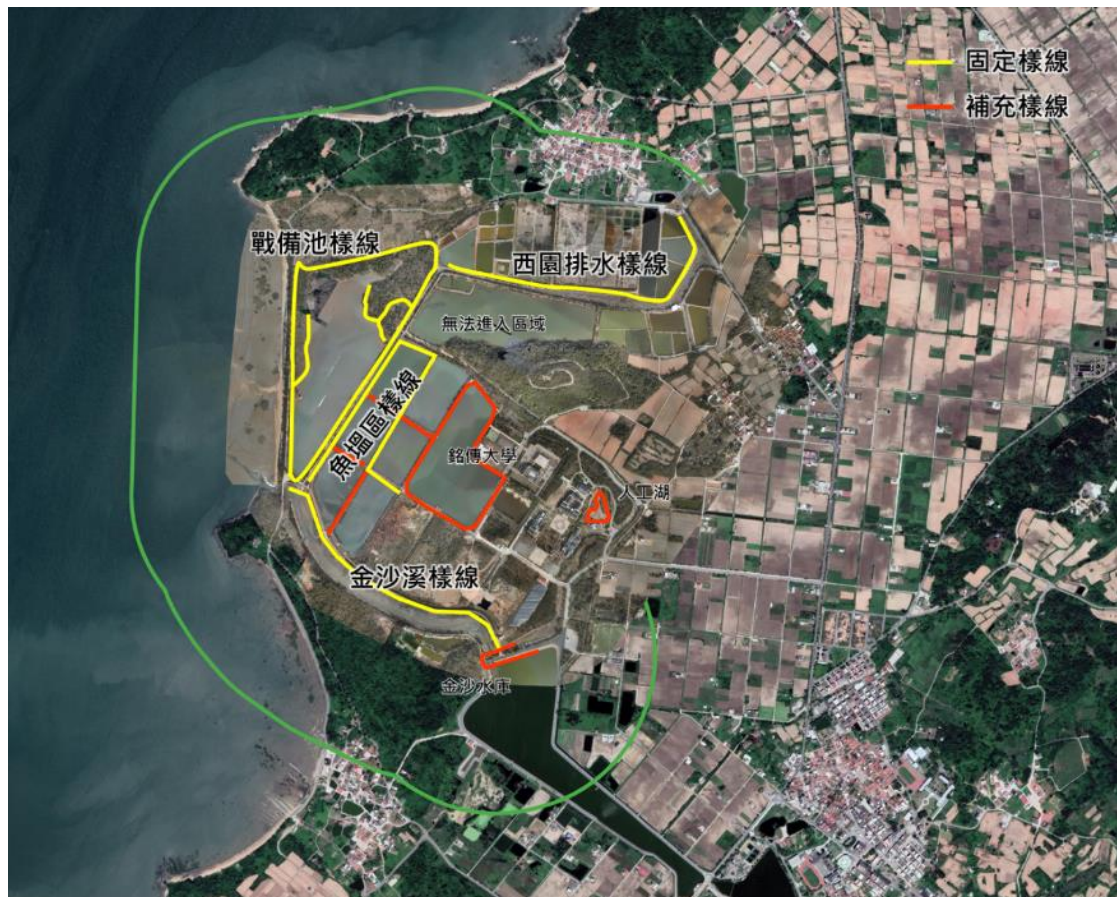
圖 4.3-1 金沙人工湖工程水獭穿越線調查位置圖

水獺穿越線調查共劃設 4 條固定穿越線，沿工區的水域環境設置金沙溪樣線、戰備池樣線(環湖)、魚塢區樣線、西園排水樣線(圖 4.3-1)，每條穿越線長度為 600 至 1000 m，每季進行 1 次調查，共進行 5 次調查(冬季 2 次)，另外視環境況及調查跡象增設置補充樣線，釐清水獺於本區域的活動情況。沿穿越線步行搜尋路面、水邊的水獺腳印、排遺、食痕及獸徑等痕跡，紀錄痕跡類別、定位點、棲地類型。本案目前已完成冬季 2 次調查、春季 1 次、夏季 1 次及秋季 1 次，共 5 次調查，分別為於 110 年 12 月 8-9 日、111 年 1 月 12-13 日、111 年 4 月 11-13 日、111 年 8 月 9-11 日、111 年 10 月 12-13 日進行穿越線調查。

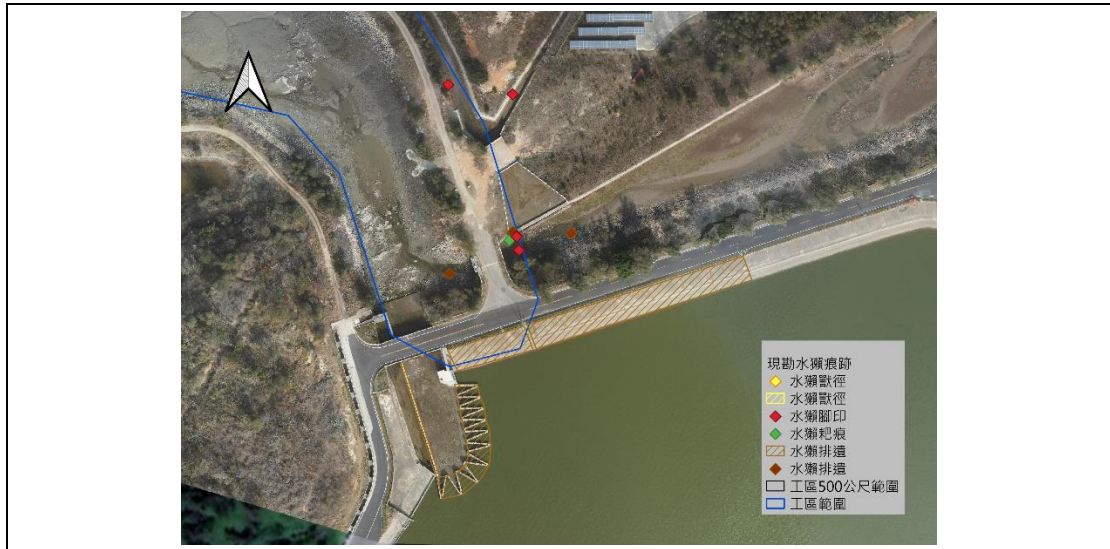
圖 4.3-3 金沙水庫與金沙溪銜接處水獭痕跡位置圖

感潮帶，排遺與腳印短時間即被沖走，因此不適合斷定水庫下游水獺活動較少，且水庫與下游排水路通暢(圖 4.3-3)，仍應屬相連的棲地。

(a)水獭痕跡位置平面圖

(b)水獭於鋸齒堰與金沙溪的移動通道

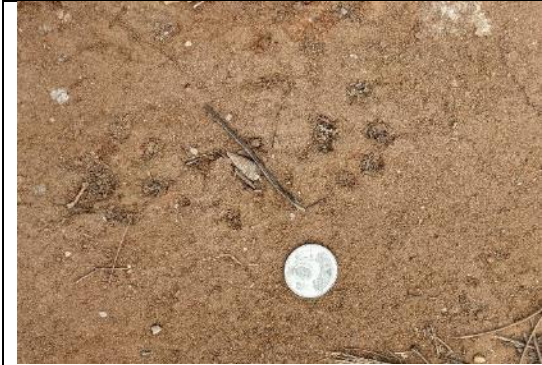
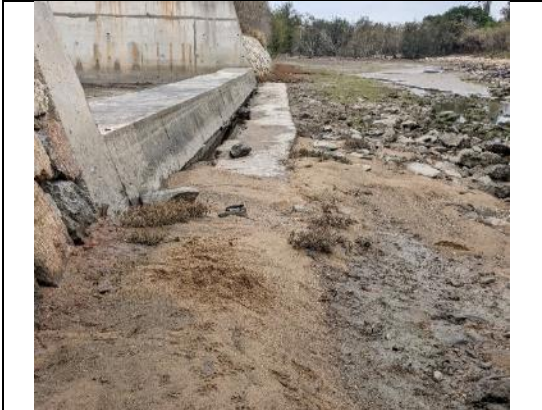
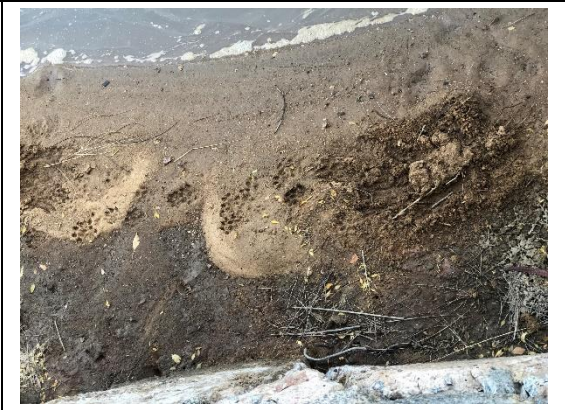
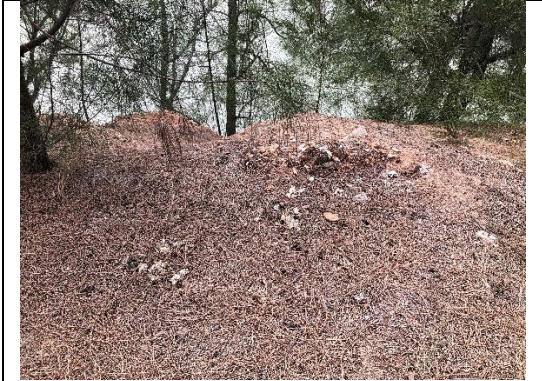
<p>水獭腳印(銘傳大學)</p>	<p>水獭排遺(銘傳大學)</p>

<p>水獭腳印與耙痕(金沙溪與排水路銜接處)</p>

<p>水獭排遺堆(戰備池東南側防風林下)</p>	<p>水獭排遺(戰備池)</p>

<p>中小型動物獸徑(未能排除犬貓)</p>	<p>木麻黃倒塌後形成的樹洞(未能排除犬貓)</p>

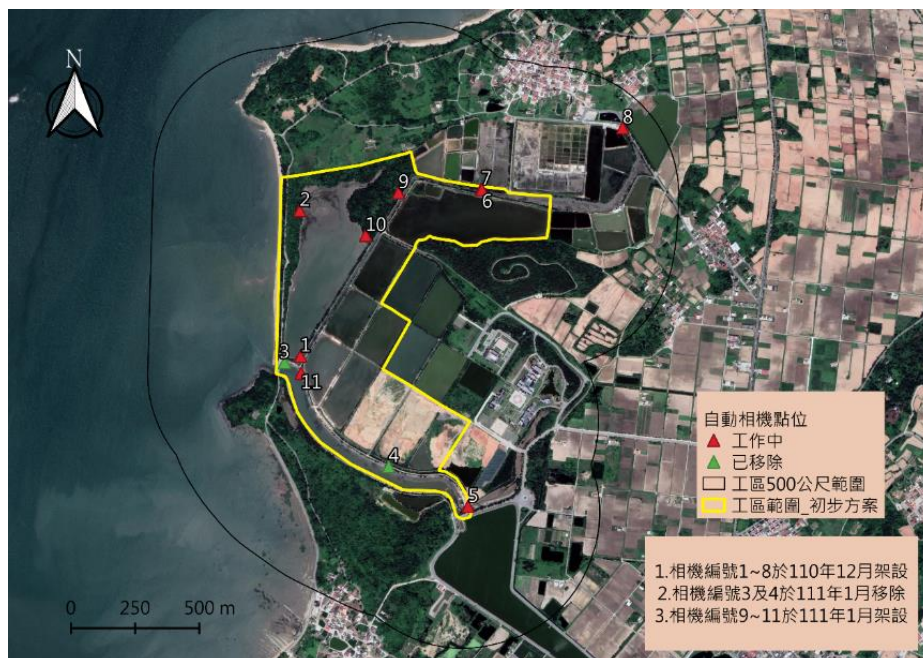
圖 4.4-1 金沙溪人工湖紅外線自動相機架設點位

110 年 12 月 7~9 日共架設 8 台紅外線自動相機於本案工區 500 公尺範圍內，相機編號 1~8；於 111 年 1 月 11~13 日移除編號 3、4 相機，並新增 3 台相機，編號 9~11，各台相機架設點位見下圖 4.4-1。本案架設相機多台位於感潮帶灘地，受到日照影響多台相機有連續空拍現象，故移除相機編號 3、4，並調整相機編號 5、7 之角度。於 2022 年 4 月 11~13 日回收相機記憶卡時，編號 5 相機遺失。截至 112 年 2 月自動相機工作總時數為 47,272 小時，每台相機平均工作時數冬季為 1,305 小時、春季為 1,524 小時、夏季為 1,203 小時、秋季為 1417 小時以及冬季<sup>2th</sup>1274 小時。紅外線自動相機調查結果，見下表 4.4-1。

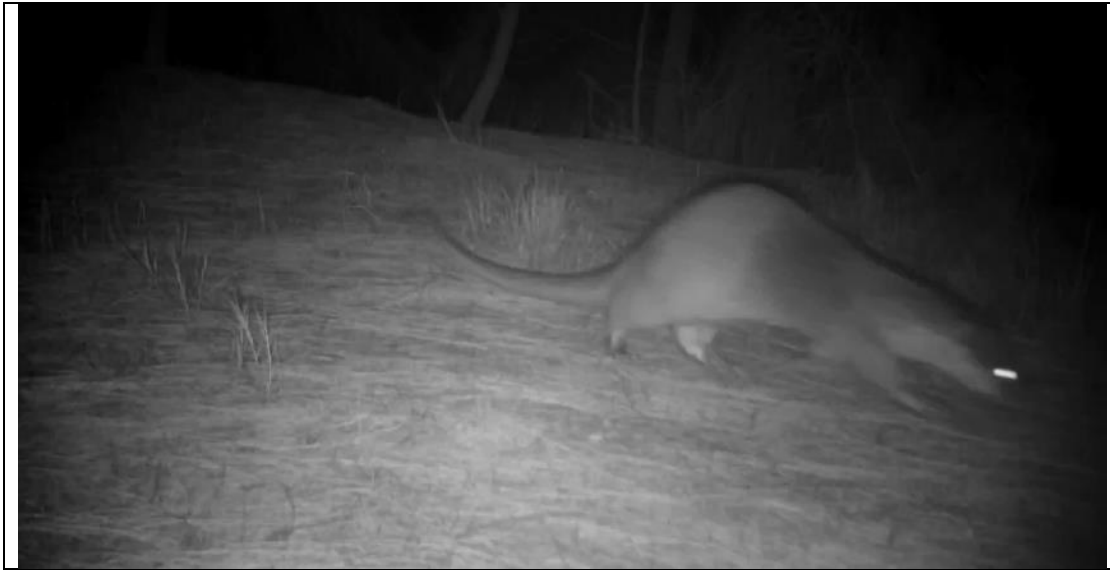
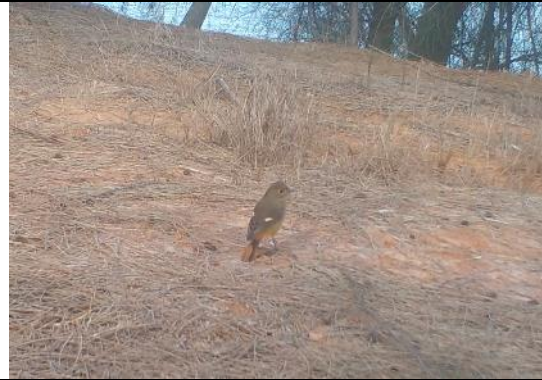
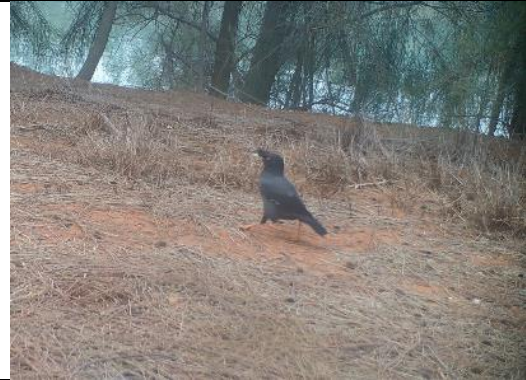
圖 4.4-2 金沙溪下游人工湖自動相機監測照片

調查到的哺乳類有 6 科 7 種，並於相機編號 1、8 及 10 拍攝到一級瀕臨絕種保育類水獺，春季樣點平均 OI 值較高達 0.97。顯示戰備池東側堤岸為其穿越路徑，戰備池東、北側樹林可能為水獺的棲息地。而相機編號 8 位於西園排水上游(近西園湖)，在秋季拍攝到水獺往西園排水下游移動，顯示西園排水可作為水獺於周邊水域環境移動的廊道。自動相機調查同時拍攝到鳥類 19 科 33 種，大部分為鳥類穿越線調查已紀錄種類，其中八哥與大陸畫眉為二級珍貴稀有保育類，於金門地區屬於普遍留鳥，因此較無生態相關議題。監測照片見下圖 4.4-2。

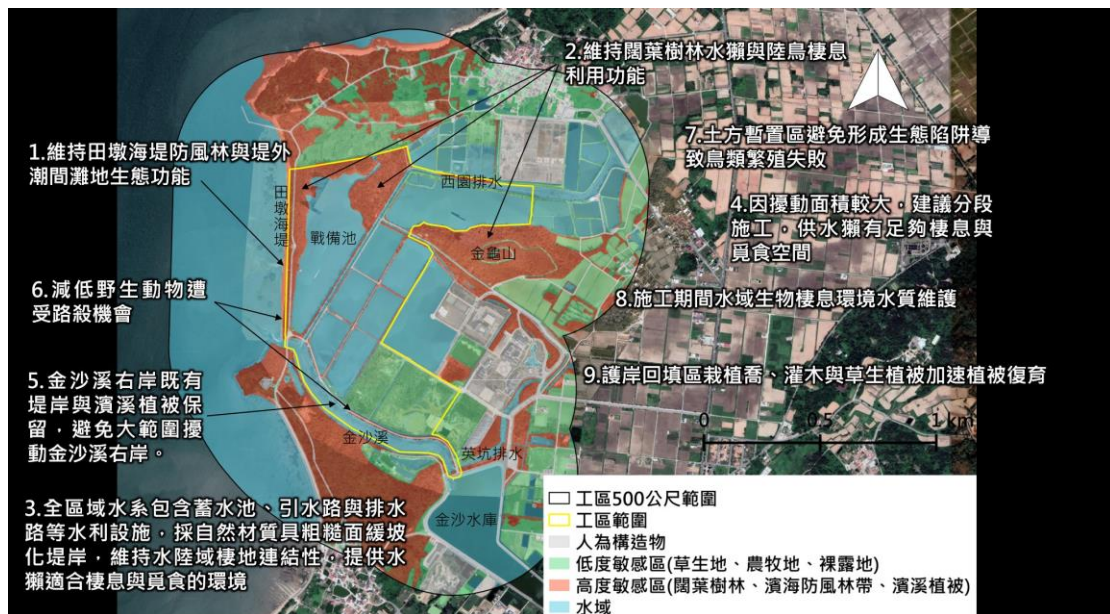
由前章節的生態資料收集與現地調查，評估金沙溪下游人工湖工程可能面臨的生態議題並提出相關生態保育原則。生態保育原則包含：維持田墩海堤防風林與堤外潮間灘地生態功能、維持闊葉樹林水獺與陸鳥棲息利用功能、維持水域環境生物活動的縱橫向連結性、避免工區大範圍同時施工減低生物棲息受到的干擾、金沙溪水域環境與沿岸濱溪植被帶生態功能維持、減低野生動物遭受路殺機會、土方暫置區避免形成生態陷阱導致鳥類繁殖失敗、施工期間水域生物棲息環境水質維護、護岸回填區栽植喬、灌木與草生植被加速植被復育(圖 6.1-1)，以下小節逐項解說。

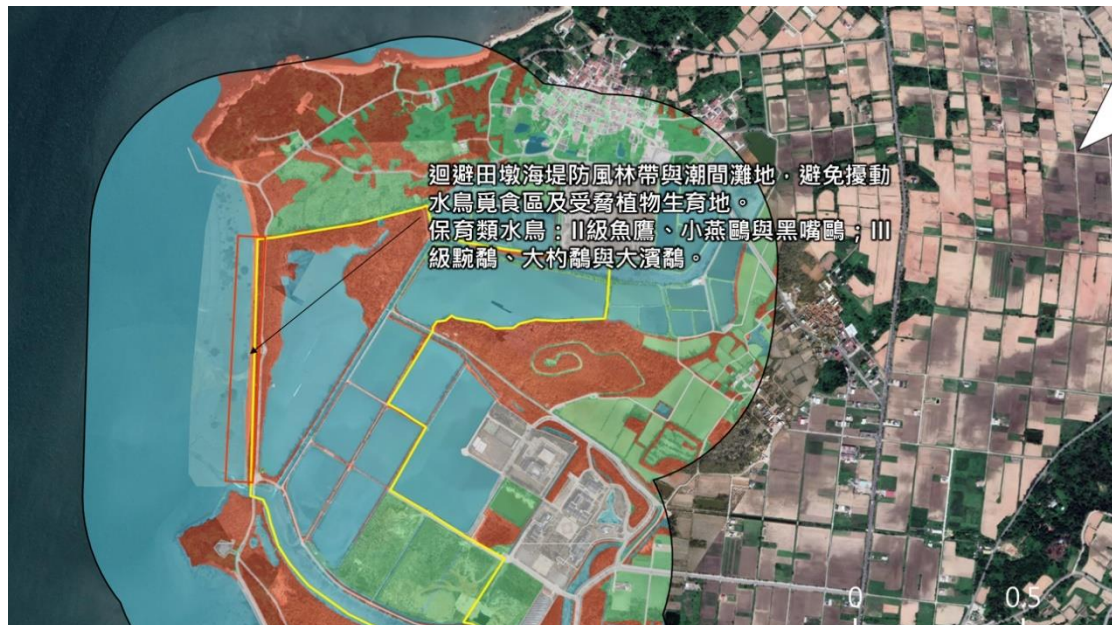
圖 6.1-1 迴避濱海公路外側田墩海堤防風林帶、灌叢帶與潮間帶灘地

由紅皮書受脅植物分布點位緩衝帶與 TBN 生物多樣性網絡查詢顯示，田墩海堤防風林帶與灌叢帶為受威脅植物生育地，包含瀕危等級( EN, Endangered ) 列當、易危等級 ( VU, Vulnerable ) 厚葉牽牛與冠蕊木。上述之受脅植物主要面臨棲息地喪失與人為盜採的困境。然而在本案執行生態勘查期間，於田墩海堤防風林下與灘地並未發現此 2 種受脅植物。

田墩海堤潮間帶環境提供大量適合水鳥之食物資源，於退潮期間吸引大量水鳥聚集覓食，達 9 科 28 種 1432 隻次。包含法定 II 級珍貴稀有保育類魚鷹、小燕鷗與黑嘴鷗；III 級保育類駝鸕、大杓鷗與大濱鷗。而田墩海堤外側泥灘地亦有在地居民進行採蚶，以及居民與遊客觀賞日落的觀光景點。後續工程規劃設計建議迴避濱海公路外側田墩海堤防風林帶、灌叢帶與灘地，維持現有景觀與生態環境為目標。

生態議題	議題說明	生態評析與生態保育措施/生態友善設計
維持田墩海堤防風林與	防風林與潮間灘地提供生物多樣的棲息覓食空間，尤其有大量水鳥群聚利用，包含多種保育類鳥類。	<b>【迴避】</b> 迴避濱海公路外側田墩海堤防風林帶、灌叢帶與潮間灘地，維持現有景觀與生態環境(圖 6.1-1)。

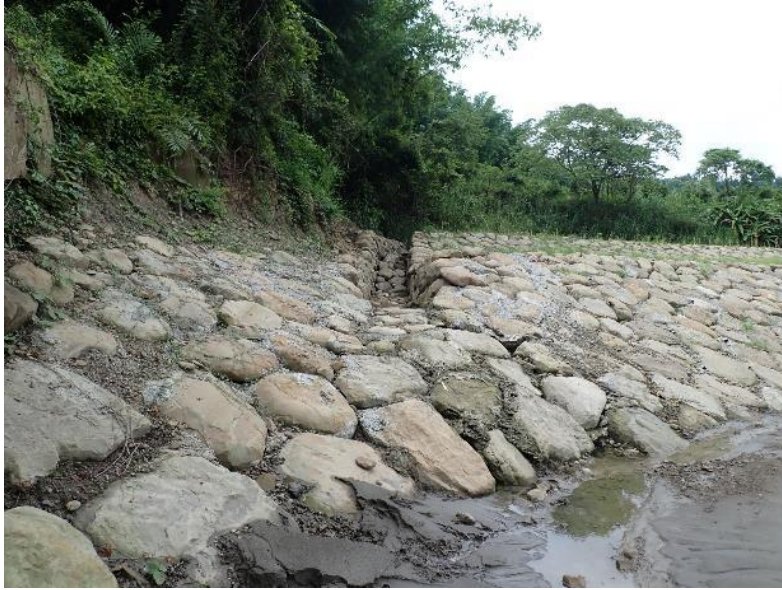
圖 6.3-1 緩坡化砌石護岸示意圖

由水獺的活動痕跡調查資料顯示現有的英坑排水、西園排水、戰備池、蓄水池與田墩養殖區魚塭周邊皆有水獺活動足跡、排遺與獸徑。代表周邊水、陸域環境皆其棲息與覓食範圍，因此本案既有與後續工程初步規劃設置的水域環境包含：戰備池、蓄水池、金沙水庫引水道、英坑、西園排水路等，宜考量與周邊陸域棲息地的連結性，採現地自然材質設置具粗糙面緩坡化堤岸，坡度建議低於 45 度為佳，供水獺與其他野生動物於水陸域棲息地穿越使用。同時全區水系維持水域連結性，水獺可透過水系於個棲地間移動，避免穿越陸地道路造成路殺。

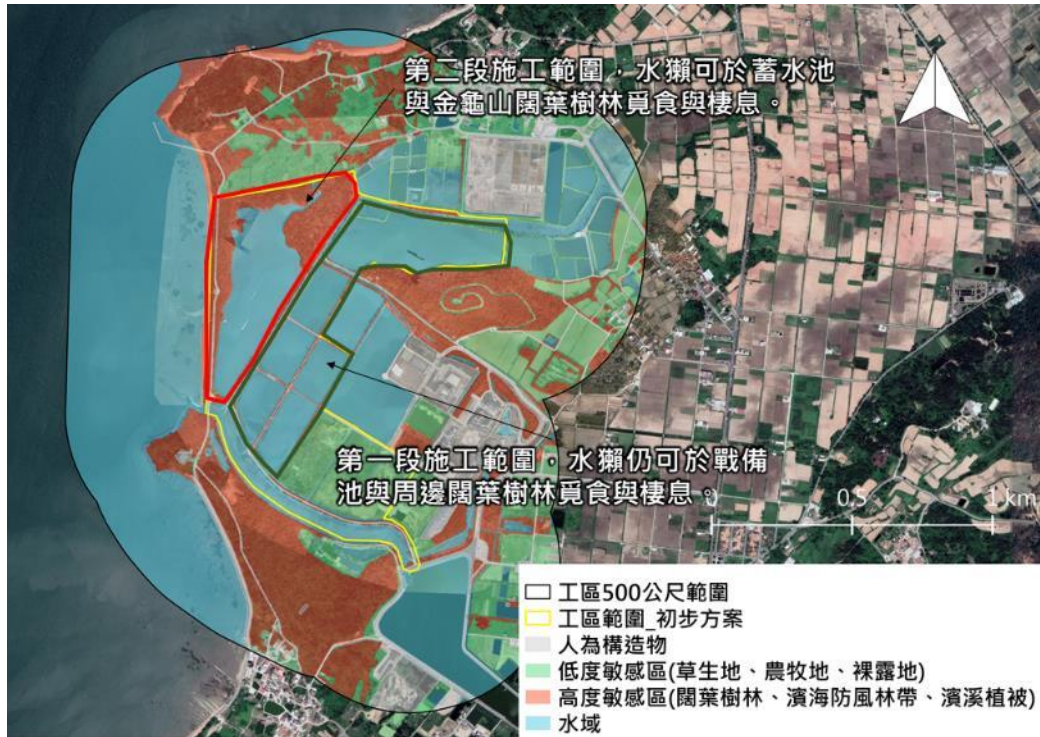
圖 6.4-1 金沙溪人工湖分段施工初步規劃示意圖

因本案工程規模與施工範圍面積較大，若各區水陸域環境同時施工，造成水域覓食環境與陸域棲息環境同時受到工程干擾，對水獺的壓迫較大。可能導致水獺為了尋找適合棲息與覓食環境，向外逃竄造成路殺機會大增。**建議可分段施工，供水獺有足夠棲息與覓食空間**，並避免於夜間水獺活動時間施工，以盡可能減輕工程期間對水獺的干擾。然工程分段施工涉及施工流程、動線等專業，待與設計單位討論工程規劃後擬定分段施工範圍。目前初步建議可分二段施工，如下圖 6.4-1 所示，第一段於蓄水池與魚塭區優先施工，水獺仍可於戰備池與北側闊葉樹林覓食與棲息；第二段於戰備池周邊施工，此時水獺可於完成之蓄水池與金龜山闊葉樹林覓食與棲息。

避免工區大範圍同時施工，減低生物棲息受到的干擾	<p>工程規模與施工範圍面積較大，若各區水陸域環境同時施工，造成水域覓食環境與陸域棲息環境同時受到工程干擾，對棲息的生物（尤其水獺）造成壓迫較大。</p>	<p><b>【減輕】</b> 分區施工供水獺有足夠棲息與覓食空間，並避免於夜間水獺活動時間施工(圖 6.4-1)。</p>
金沙水域環境與沿岸濱溪植被生態功能維持	<p>金沙溪流域潮間帶提供生物大量食物資源，翠鳥科鳥類棲於濱溪植被枝條伺機捕食溪流魚蝦；濱溪植被亦提供水域生態系的營養來源。工程若大範圍沿線擾動金沙溪沿岸，將導致生態不可回覆之影響。</p>	<p><b>【減輕】</b> 金沙溪右岸既有砌石護岸與濱溪植被保留，引水道、水閘門等相關水利設施，採點狀工程分布，避免大範圍擾動金沙溪右岸。</p>
減低	<p>工區範圍為水獺活動熱區，亦</p>	<p><b>【減輕】</b> 規範重機具與施工車輛進出</p>

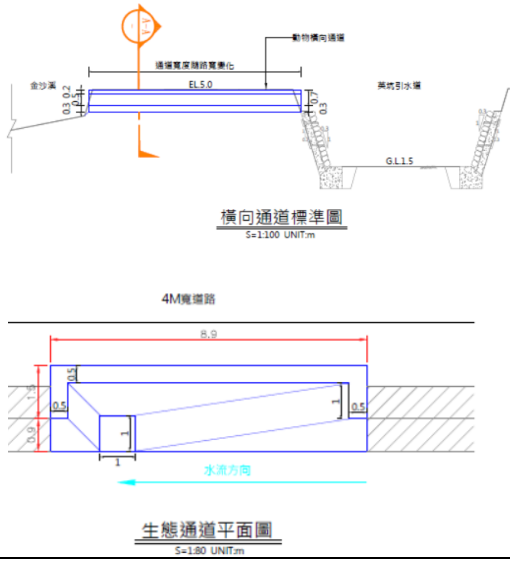
<p><b>橫向通道標準圖</b> S=1:100 UNIT:m</p> <p>4M寬渠道</p> <p><b>生態通道平面圖</b> S=1:80 UNIT:m</p> <p>水流方向</p> <p>【減輕】 西園排水固床工兩側，採粗糙面緩坡化設計，維持水域縱向連結性。</p>

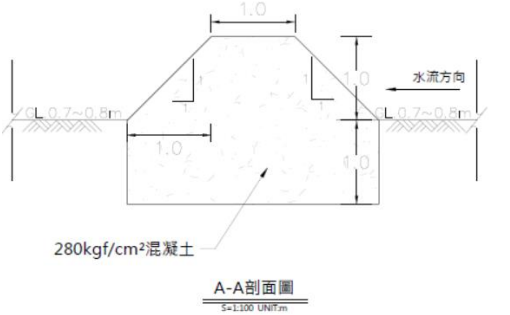
<p>280kgf/cm<sup>2</sup>混凝土</p> <p><b>A-A剖面圖</b> S=1:100 UNIT:m</p> <p>水流方向</p> <p>【減輕】 西園排水與海水引水道設置3處動物通道，維持水域與兩岸陸域環境的橫向連結性。</p>

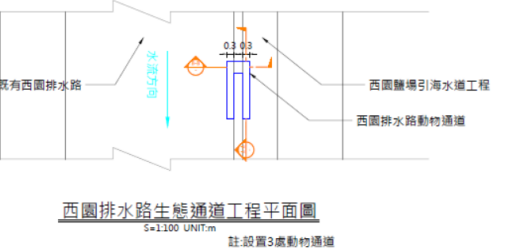
<p>既有西園排水路</p> <p>西園鹽場引海水道工程</p> <p>西園排水路動物通道</p> <p><b>西園排水路生態通道工程平面圖</b> S=1:100 UNIT:m</p> <p>註：設置3處動物通道</p> <p>【減輕】 戰備池北側新設堤防採石籠護岸，護岸兩側回填土方設置 1:2 緩坡道維持生物通行。</p>
