金門縣議會第七屆第 21 次臨時會

金門大橋建設計畫 專案報告

報告人：工務處長許鴻志

111 年 9 月 30 日

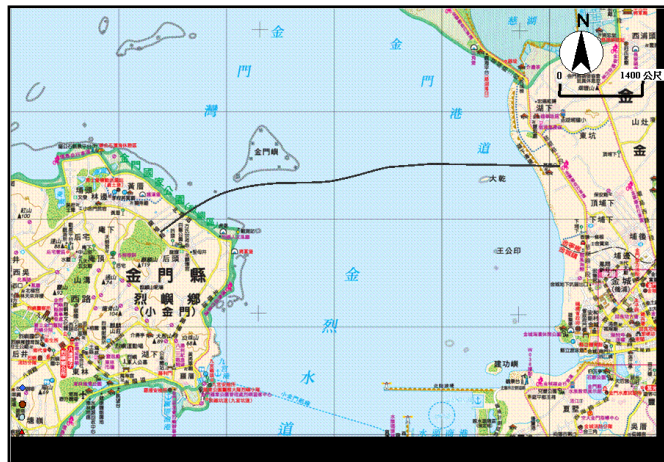
圖一 金門大橋計畫路線示意圖

金門大橋西起烈嶼后頭地區、東迄於金寧鄉慈湖地區，路線全長約 5.4 公里，其中約 4.8 公里位於海上，以「七分觀光、三分交通」為計畫主軸，大橋兩端與烈嶼鄉湖埔路、金寧鄉慈湖路垂直平交，除銜接端部分為平面路堤外，其餘均為高架路段，計畫效益係為整合大小金門地區資源，減少基礎民生建設的重複投資，經由穩定陸運運輸，將大小金門醫療資源整合分配，提升烈嶼醫療照顧，促進金門地區未來整體發展，亦為本府長期向中央爭取之地方重大建設。

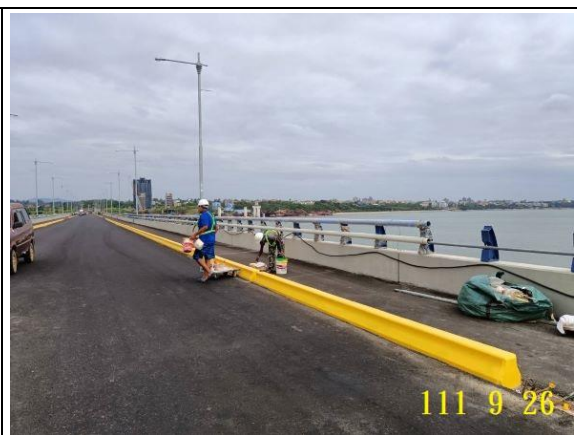
相片 8、大金段引橋橋面緣石繪設障礙物線

- (一)小金連絡道：路燈安裝完成，瀝青混凝土路面已鋪設完成，目前進行人行道地磚鋪設，接續進行標線劃設及標誌安裝。
- (二)小金段引橋：A1~P36橋面瀝青鋪設完成，護欄、緣石施作完成、路燈已安裝，現進行伸縮縫安裝前槽縫清理作業。
- (三)小金段邊橋：橋側護欄欄杆安裝、橋面C型緣石施工，接續進行橋面AC鋪築作業。。
- (四)主橋段：橋側護欄、中央隔欄及橋面C型緣石施作，完成後接續進行橋面瀝青路面鋪設。
- (五)大金邊橋段：橋面瀝青混凝土鋪設（9月底可完成）。
- (六)大金引橋段：P52~A2橋面瀝青鋪設完成，路燈安裝完成，橋面伸縮縫安裝（東行側已完成，西行側安裝中）、C型緣石塗布黑黃障礙物線。
- (七)大金連絡道：人行道、路燈、植栽、號誌均已完成，瀝青混凝土底層已鋪設完成，面層預計10月中旬初鋪設完成。

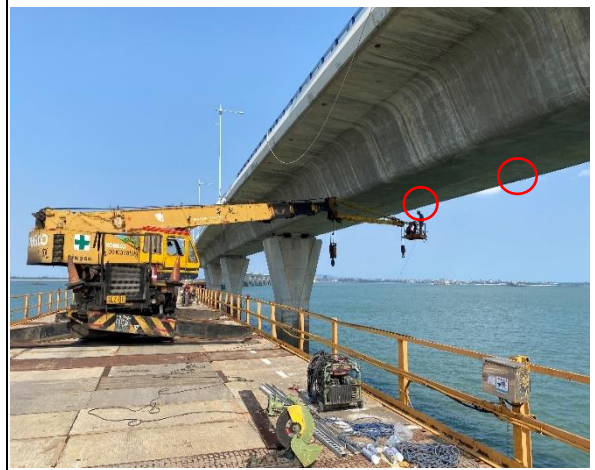
高空作業車搭載人員檢視缺失情形

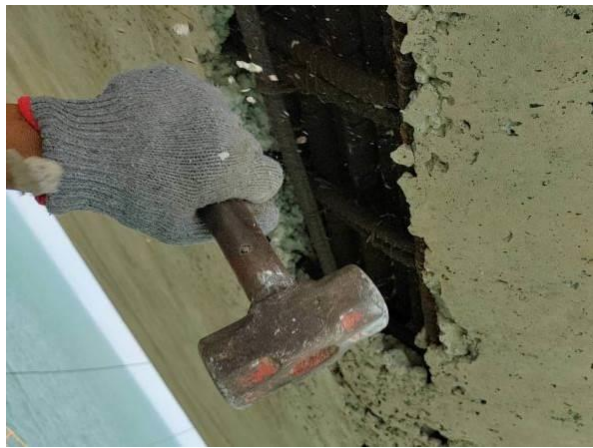
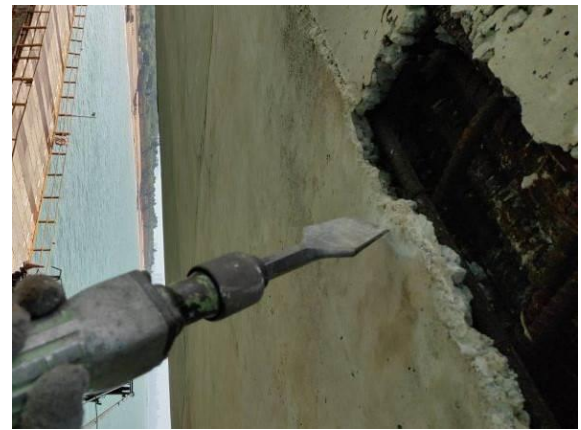
瑕疵處周邊混凝土敲除

- (二) 改善對策：本案底腹板角隅處之蜂窩處，請承包商針對周邊混凝土敲除進行清理，並對外露鋼筋進行浮鏽清除與高鋅漆塗佈加強保護，完成封模前於新舊混凝土界面以環氧樹脂塗抹，最後工序進行無收縮水泥砂漿灌漿(如瑕疵處理改善過程照片)，全數缺失改善預計於 111 年 9 月 27 日修補完成。

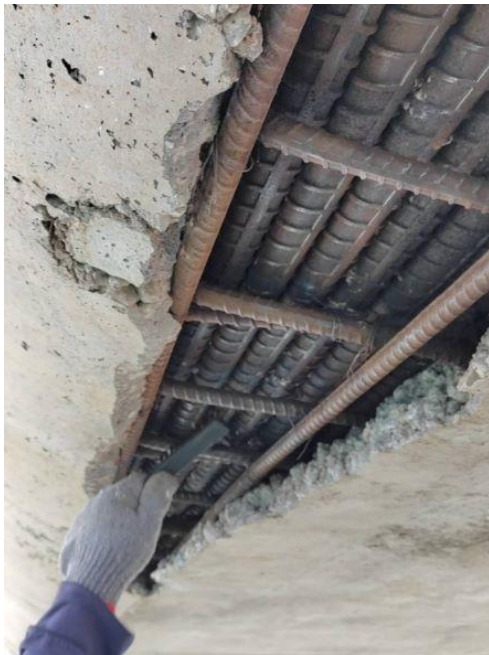
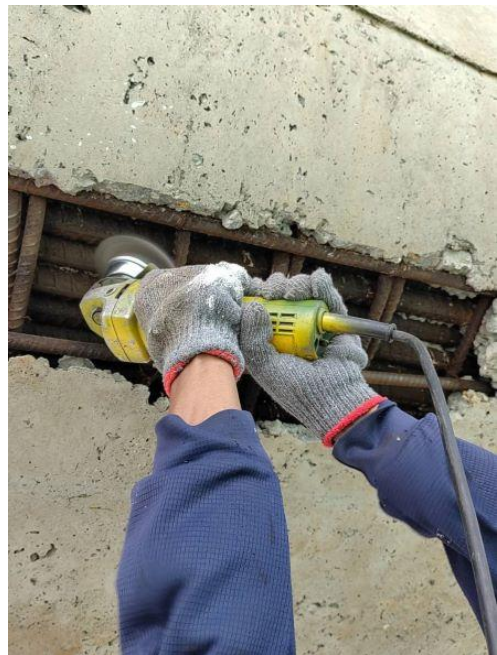
清除鋼筋表面浮鏽

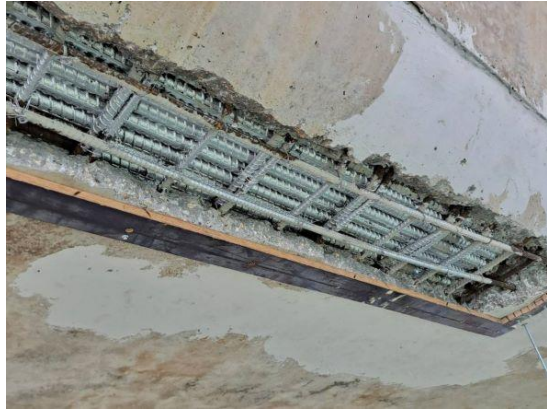
鋼筋表面塗布高鋅漆提昇防蝕效果

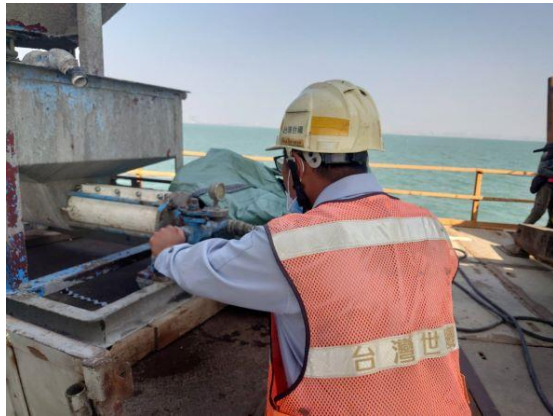
灌注無收縮水泥砂漿(28天抗壓強度 620Kgf/cm²)

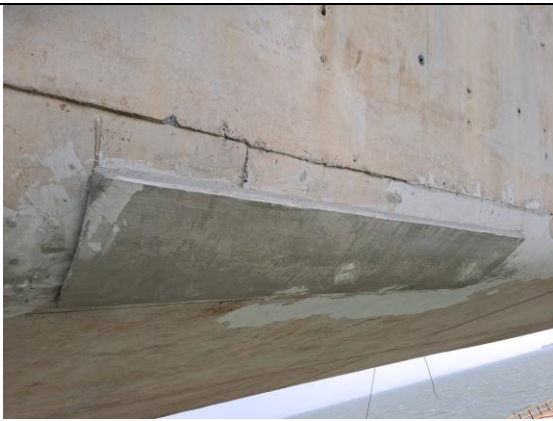
第1處改善後拆模情形

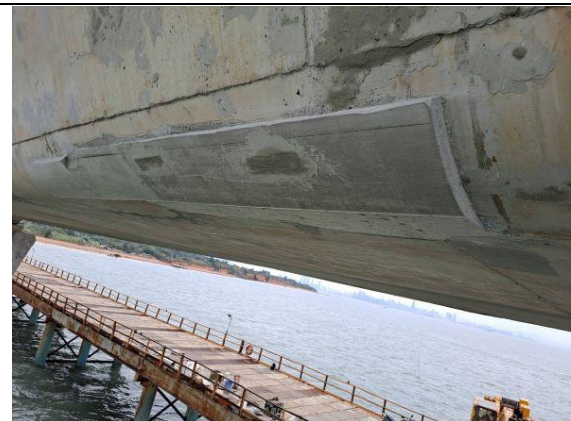
第2處改善後拆模情形
