金門大橋建設計畫

金門大橋工程缺失檢討及查處 專案報告

報告人：工務處長黃儒新

112年4月28日

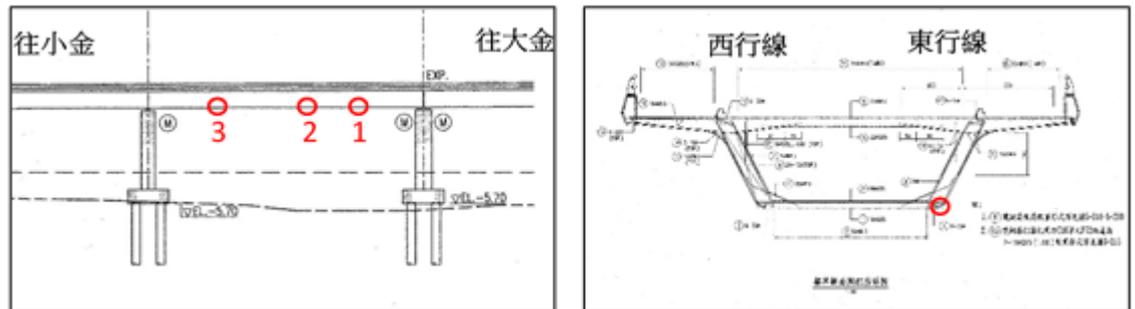
圖八 鋼筋裸露位置

(一) 金門大橋發現混凝土外觀缺失位置位於小金端引橋第 10 跨之場鑄箱型梁腹板與底板角隅處（共 3 處）【圖八】，第 1 處約 50cmx10cm，第 2 處約 50cmx20cm，第 3 處約 30cmx5cm，深度約 10~15cm【圖九】，為前標國登營造公司之施工缺失。

1. 缺失改善：修補方式除依據施工技術規範 03350 章 3.1.1 節相關規定辦理外，並加強防蝕作為，包括：
 - (1) 敲除瑕疵位置週邊鬆散混凝土範圍：混凝土打除至密實混凝土位置，重塑同強度混凝土面。
 - (2) 增加鋼筋防蝕塗裝加強防蝕功能：表面浮鏽清理外，增加塗佈高鋅漆加強防蝕(原設計為一般鋼筋)。
 - (3) 新舊混凝土面接合塗抹環氧樹脂：確保新舊混凝土接合密實。
 - (4) 採無收縮水泥砂漿灌漿：確保新舊混凝土接合面無縫

隙、材料強度 620kgf/cm² 高於原設計 420kgf/cm² 混凝土。

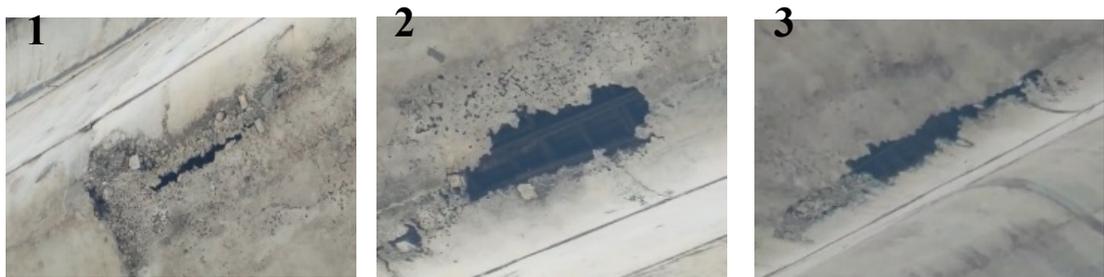
圖九 鋼筋裸露現況

(二) 原因分析：查該處鋼筋密集，混凝土澆置震動搗實疏漏，

致產生局部蜂窩情形。依現場檢視結果，鋼筋並無嚴重鏽蝕情形，表面僅些許浮鏽，鋼筋周邊之混凝土密實完整，經交通部高公局評估本案混凝土品質瑕疵對橋梁主體結構無安全之虞。

交通部高公局表示經上述加強改善後，可恢復原設計混凝土之強度需求，消除監害侵蝕之虞。

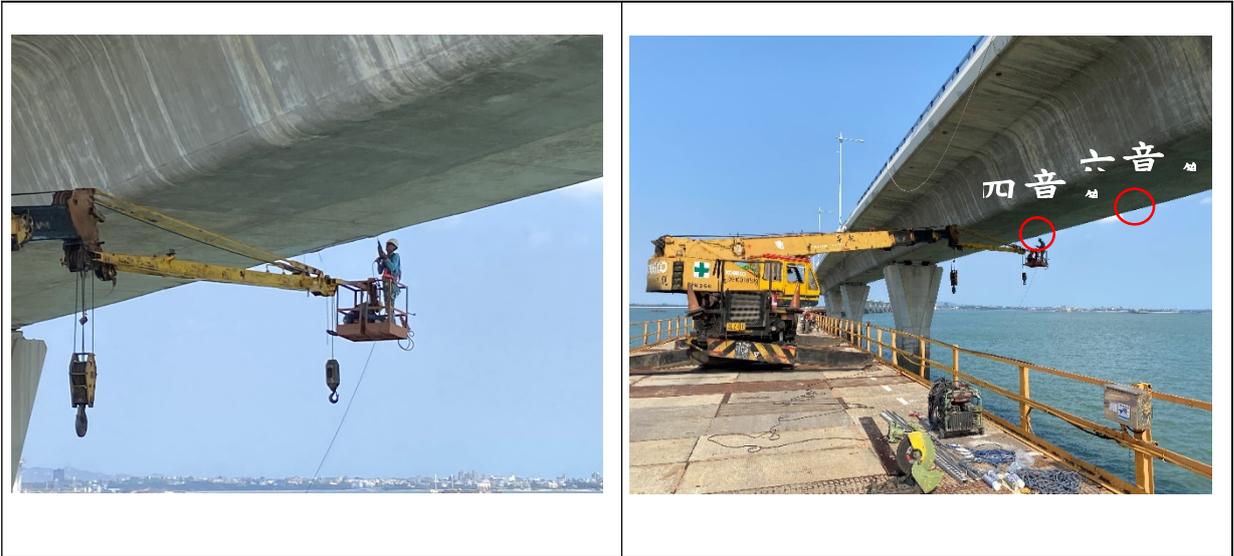
高空作業車搭載人員檢視缺失情形

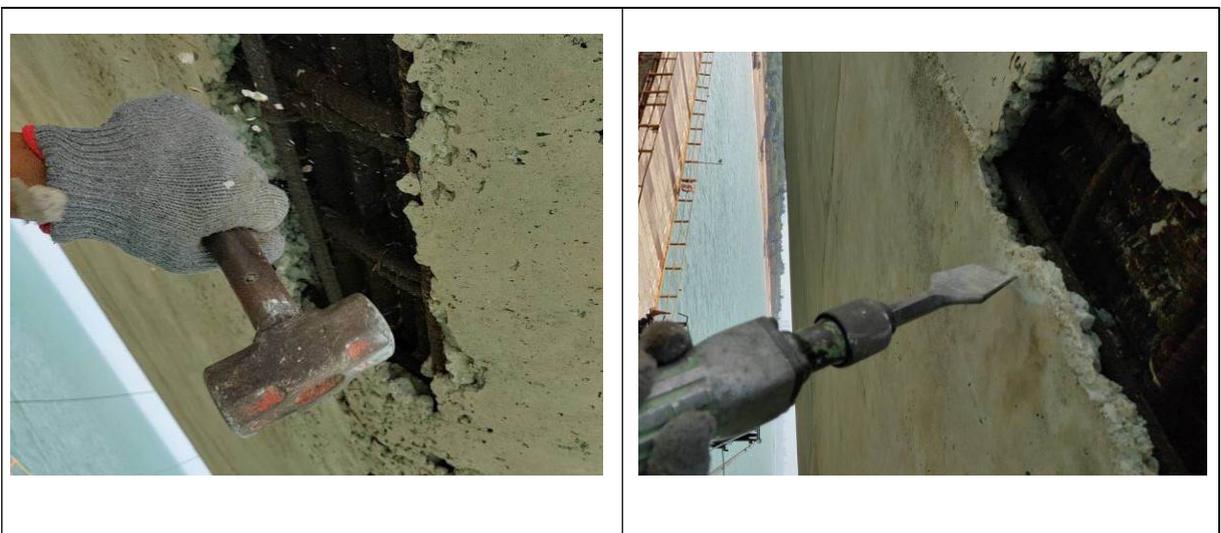
瑕疵處周邊混凝土敲除

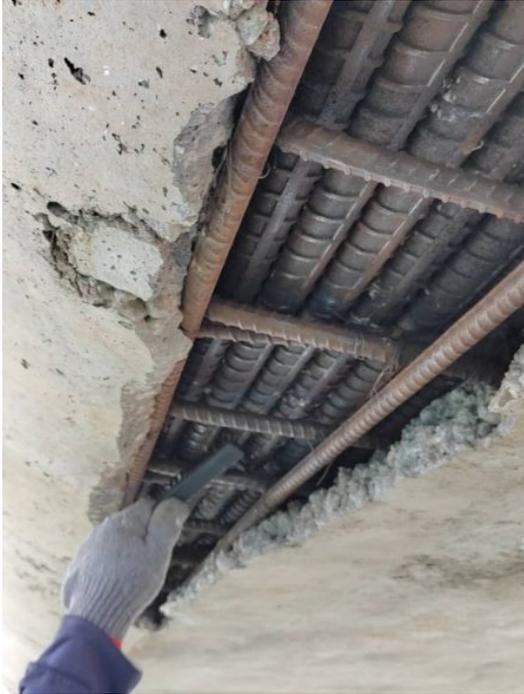
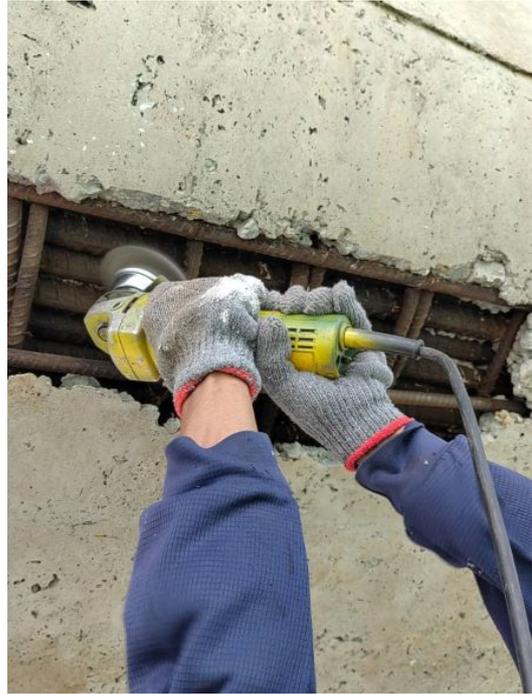
清除鋼筋表面浮鏽

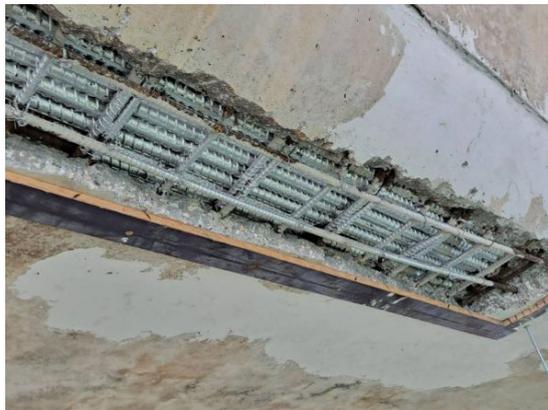
鋼筋表面塗布高鋅漆提昇防蝕效果

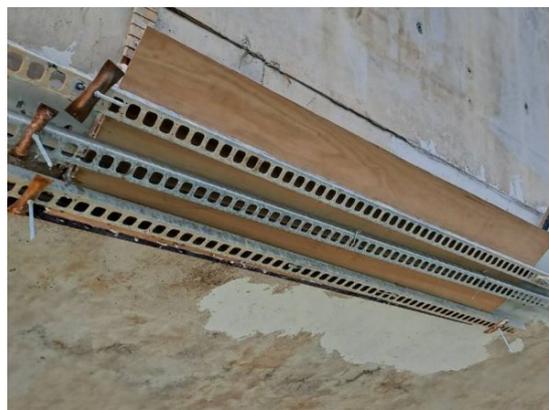
封模

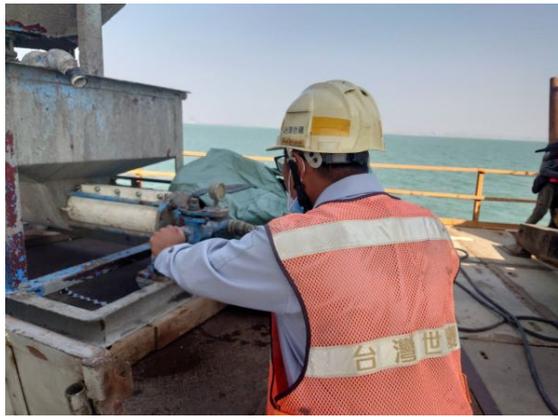
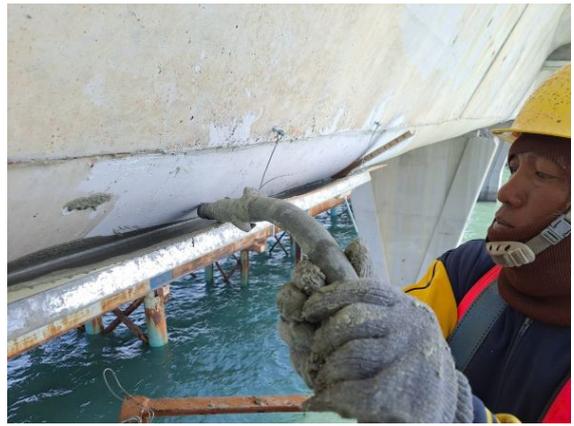
灌注無收縮水泥砂漿(28天抗壓強度 620Kgf/cm²)

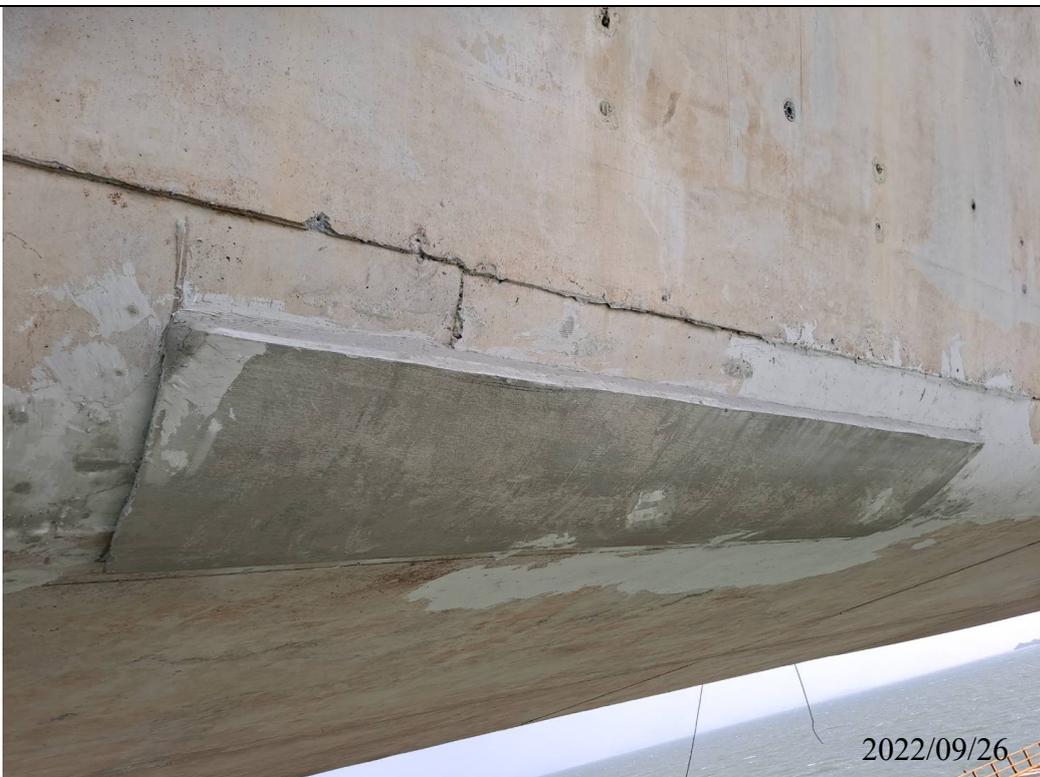
拆模後情形(第1處缺失)

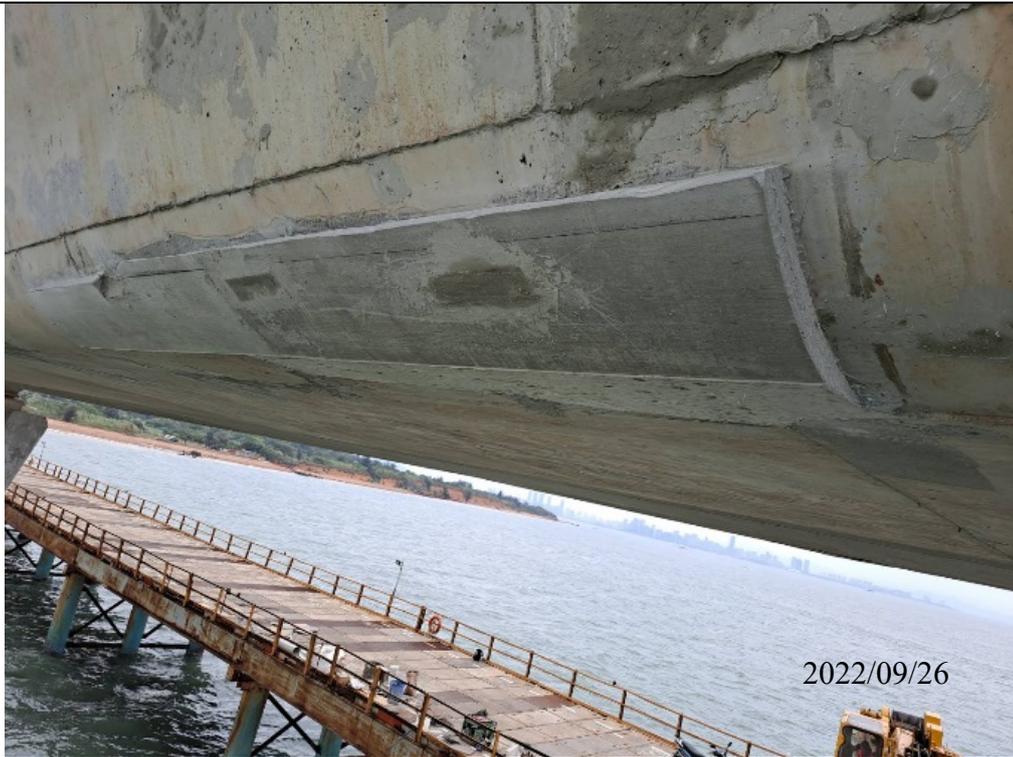
拆模後情形(第 2 處缺失)

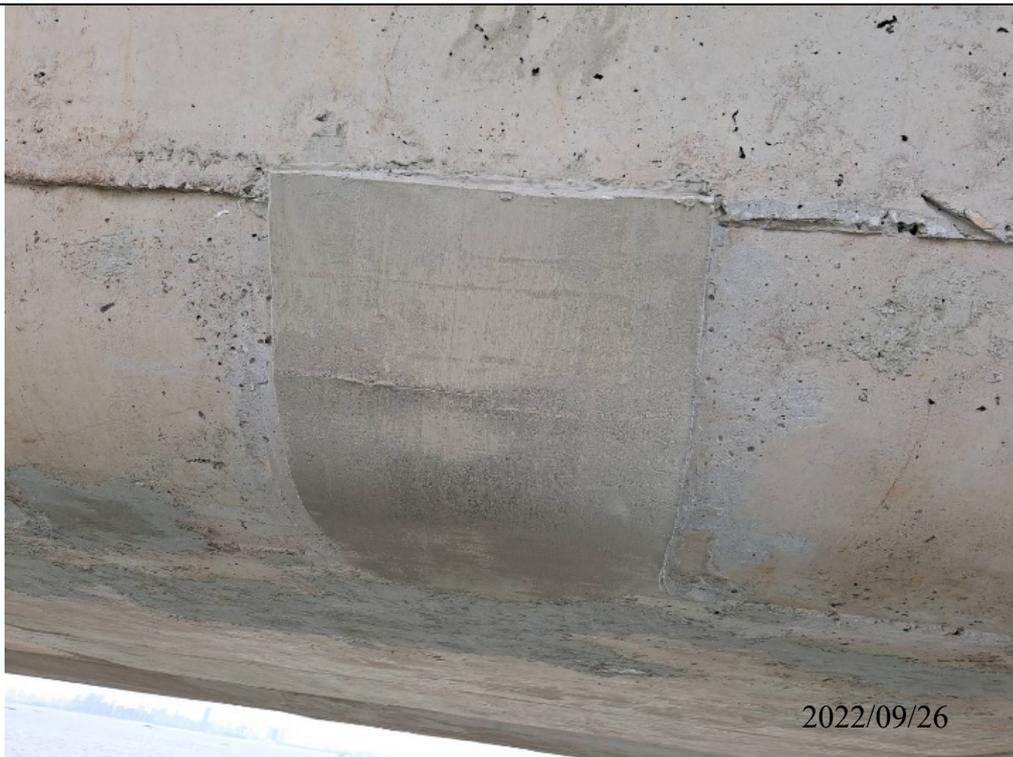
拆模後情形(第 3 處缺失)
