金門縣政府

# 金門縣環島北路一段(金門大學路口至頂林路口) 道路拓寬暨排水改善工程 公聽會

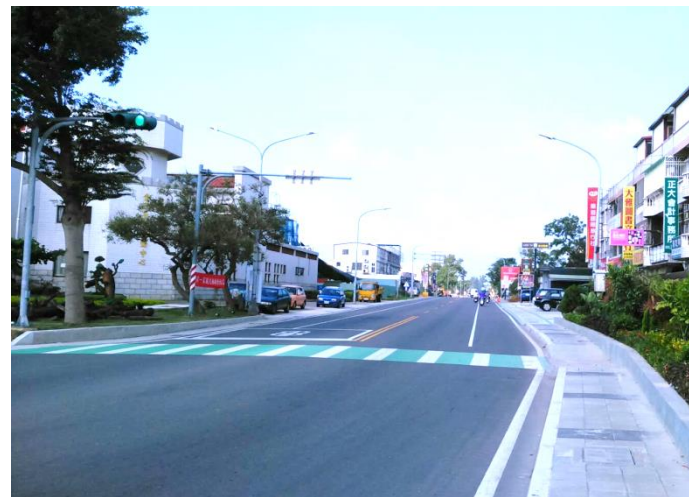
救國團-金門大學路口段完工照片

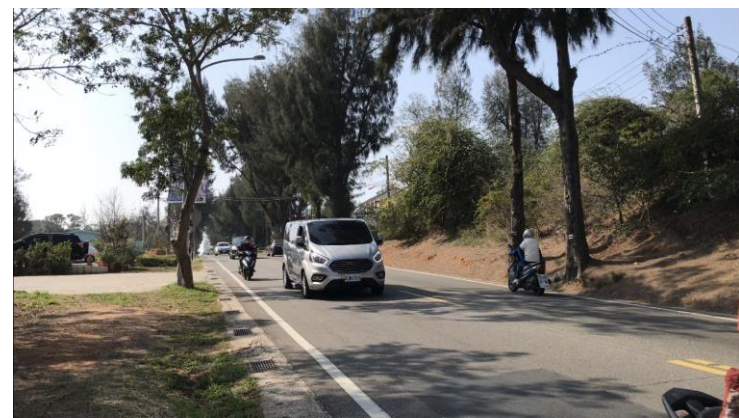
車道寬度不足，汽機車無法保持安全距離

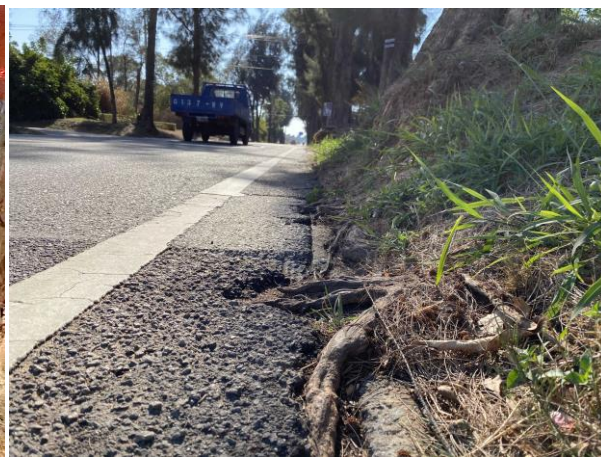
既有喬木竄根破壞排水設施及  
道路鋪面

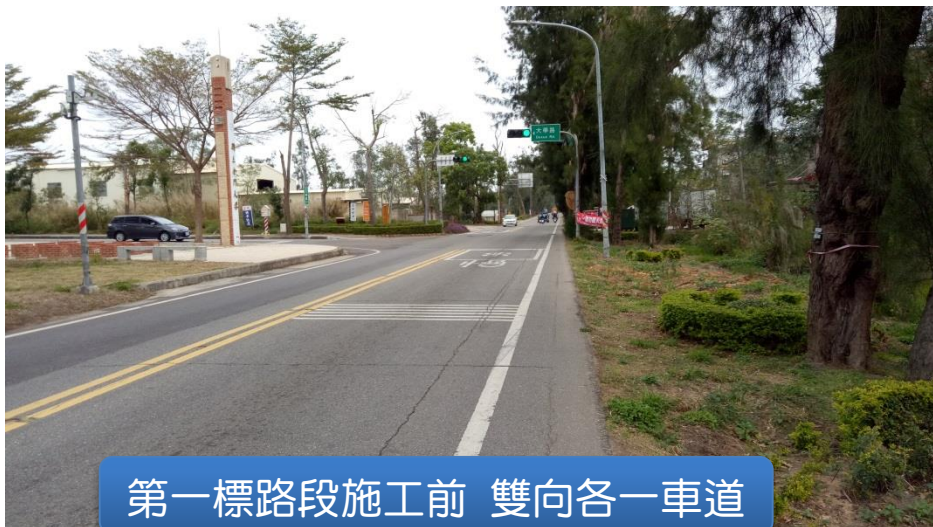
第一標路段施工前 雙向各一車道

配合道路拓寬，將汽車與機車分流避免爭道，以提升路段之道路容量及行車安全。

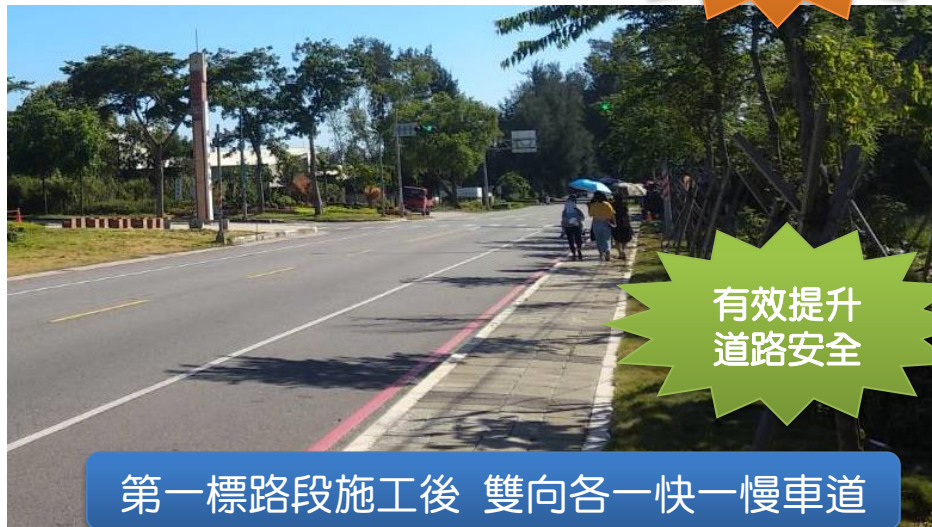
有效提升  
道路安全

第一標路段施工後 雙向各一快一慢車道

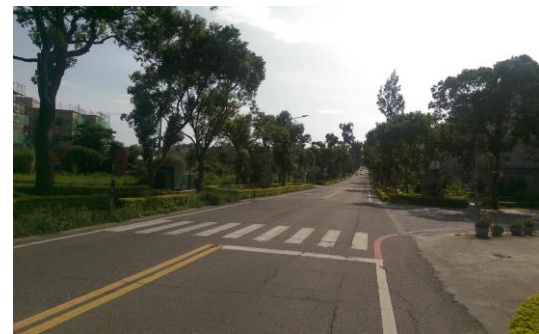
橫交路口未設警示

- 本案道路使用年限已久，經長年使用已有鋪面老化。
- 道路兩側排水溝因斷面約僅30公分且多有阻塞或損壞，因施作時間已久，且有木麻黃樹根竄入及泥砂淤積未清，整體排水不良，造成路面積水。
- 管線單位施工後回填不確實，造成管溝開挖部分沉陷。
- 橫交路口較多，未設置相關警示。

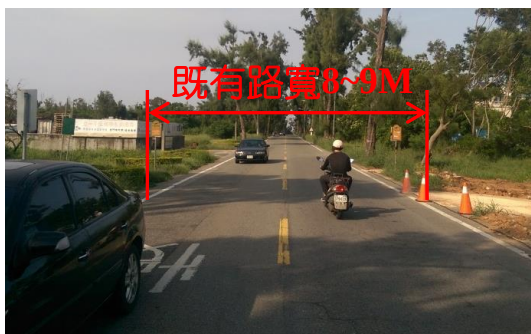
既有道路汽機車爭道

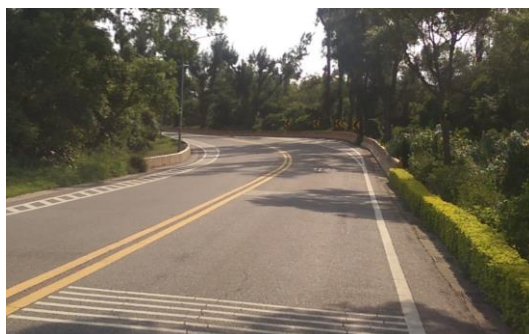
鎮西彎道視距不良

- 現況轉彎半徑較為急促，經檢討以半徑200公尺曲線半徑為規劃標準，可使轉彎半徑增大，降低離心力，增加行車視距，降低車輛側滑與翻覆之可能。目前增設測速照相，控制入彎前速度。

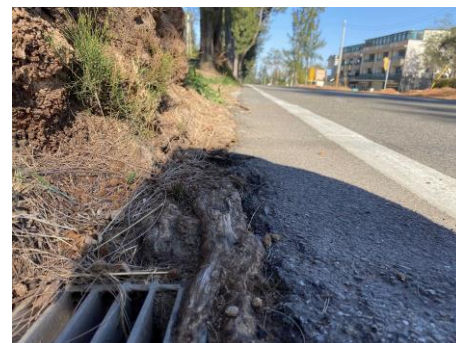
排水設施老舊損毀

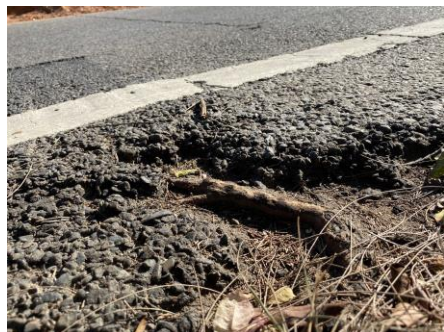
木麻黃鄰近道路且竄根破壞路面

- 木麻黃樹齡已近50年且根系盤根錯節，移植極難存活且費用極高，竄根至路面及排水設施進而影響行車安全及排水功能，故於本計畫中考量移除
- 本路段既有樟樹將由林務所移植至樹木銀行
- 經行政院農業委員會林業試驗所檢測環島北路一段之木麻黃樹種，工區影響範圍內有52株為有危險或建議伐除 (49.06%)
- 於本工程既有植栽需移植數量如下所示：  
需移除的數量：106 (道路拓寬)  
需移植的數量：74 (樟樹)) + 2 (大葉桉) + 1 (光臘樹)  
總數量：183株

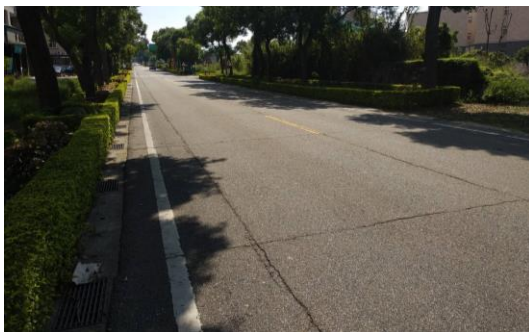
路面裂縫

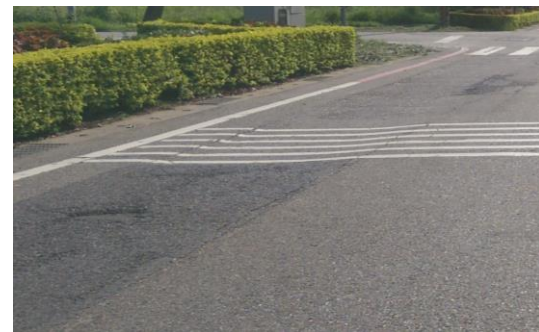
管溝沉陷

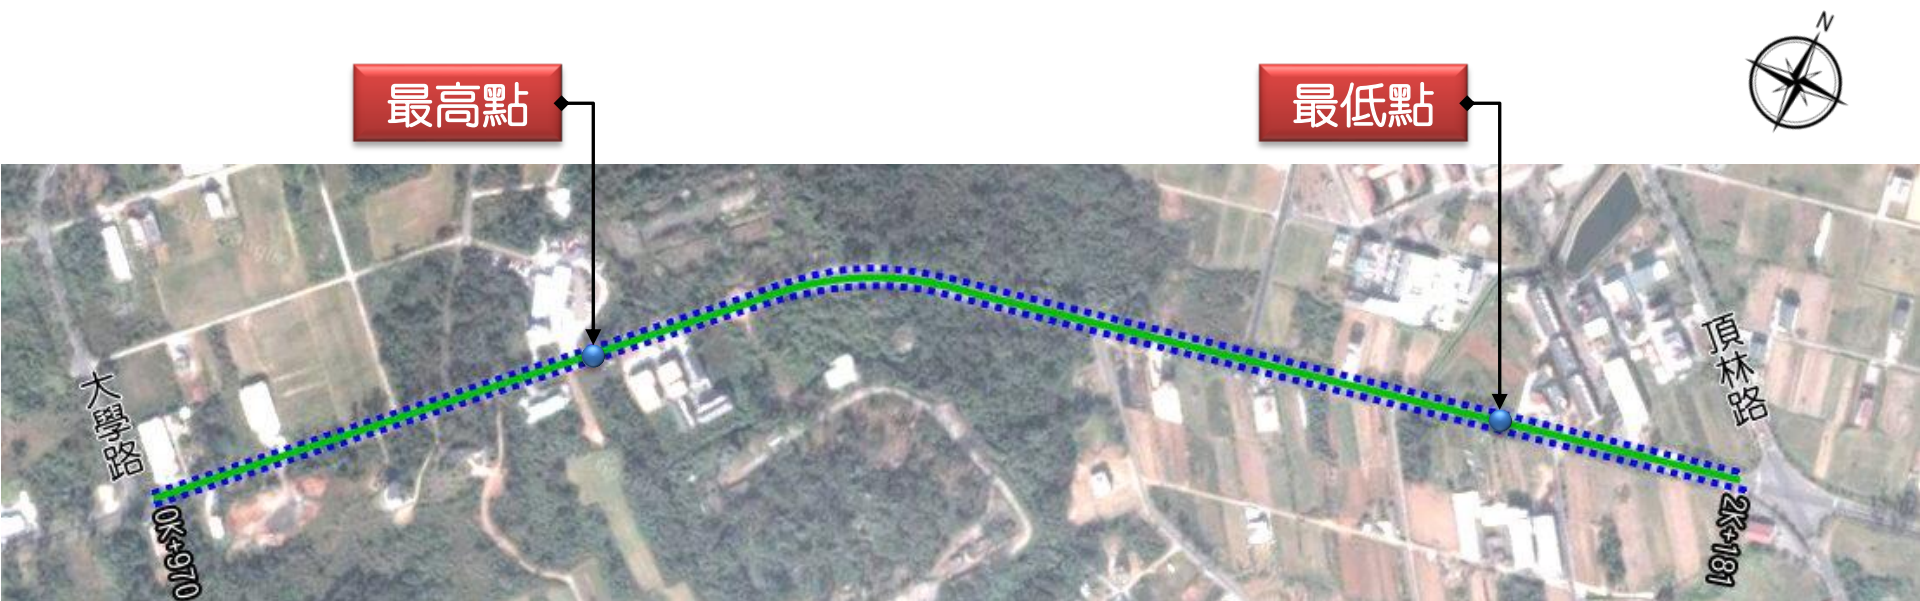
# 道路縱斷面

- 以既有道路坡度為原則，修整平順並改善道路二側積淹水狀況，並配合國土政策降低土方開挖回填之數量
