金門縣環境保護局

110年度土壤及地下水污染調查 及查證工作計畫-金門縣

期末報告
《定稿本》

富立業工程顧問股份有限公司
中華民國110年12月

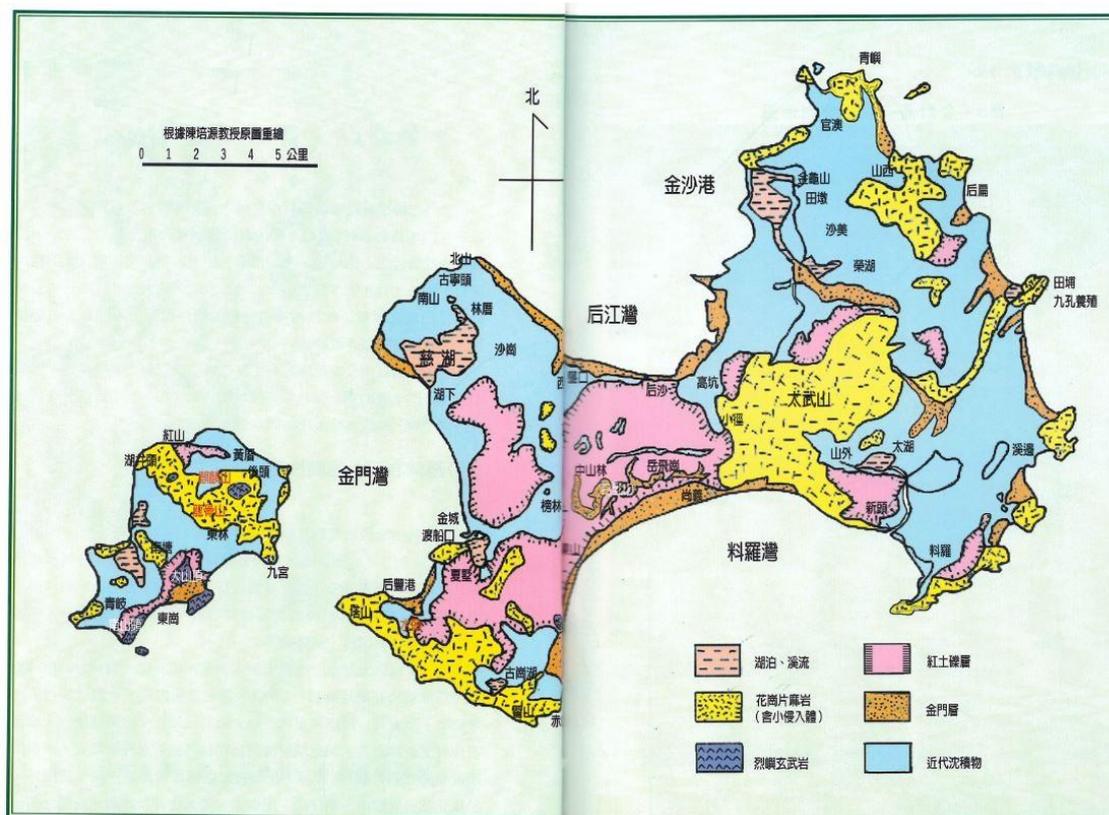
圖 2.2-1、金門縣地質分布圖

金門的地層基盤岩石是以中生代之花崗片麻岩及花崗岩所組成，也是金門地質的骨幹(如圖 2.2-1 所示)。

在基盤中有各種不同的火成侵入岩體。基盤之上有金門層、紅土層及現代沖積層之沈積覆蓋，部份地區亦常見由花崗片麻岩或混合岩等原地風化而成之殘積紅土。

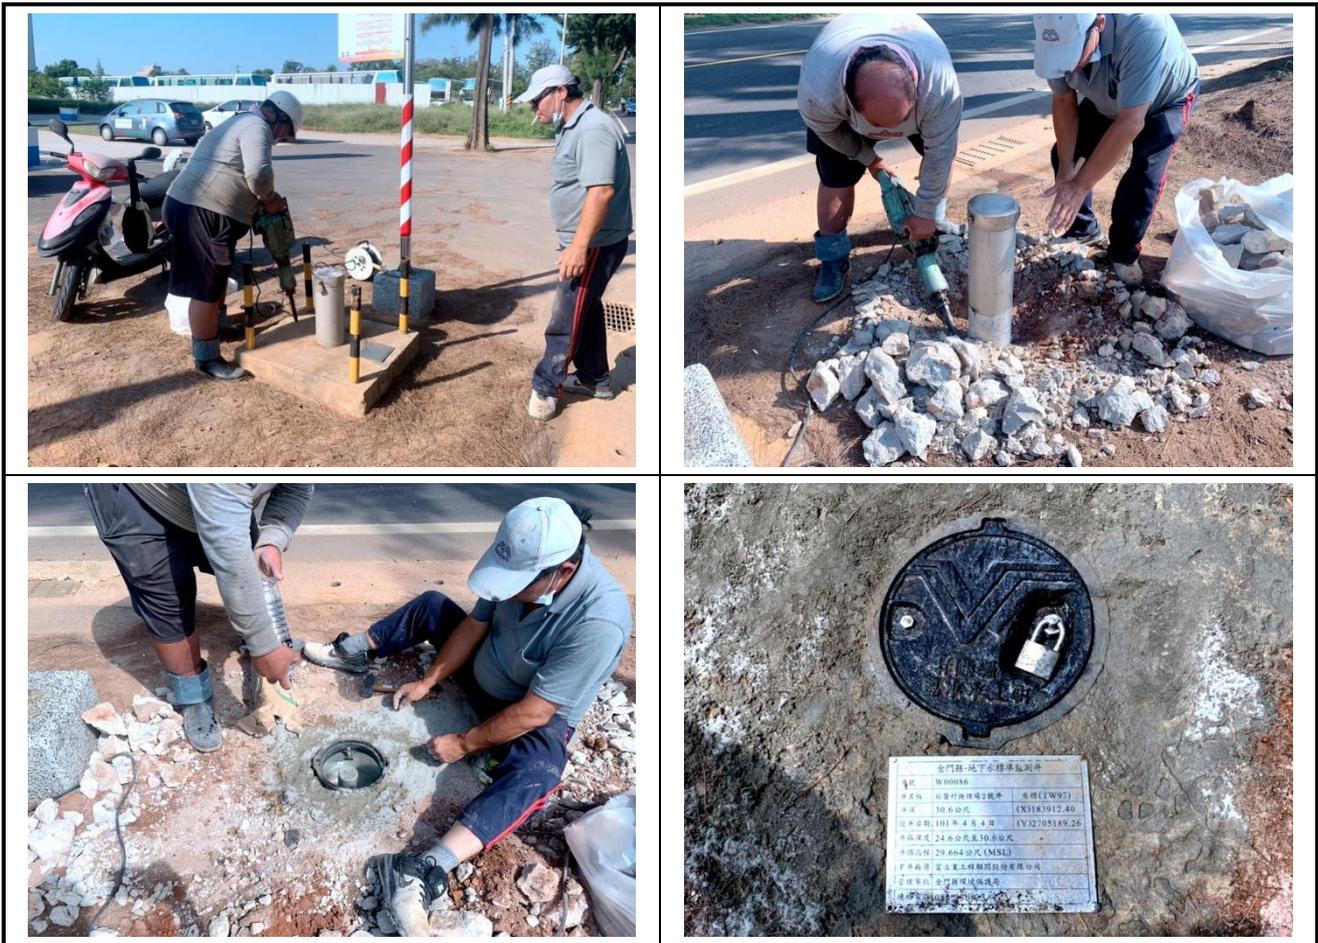
圖 3.1.3-1、110 年度金門縣轄區監測井-W00086 后盤村掩埋場 2 號設施修復成果

6	W00182	新頭三營 區 1 號井	清除積水

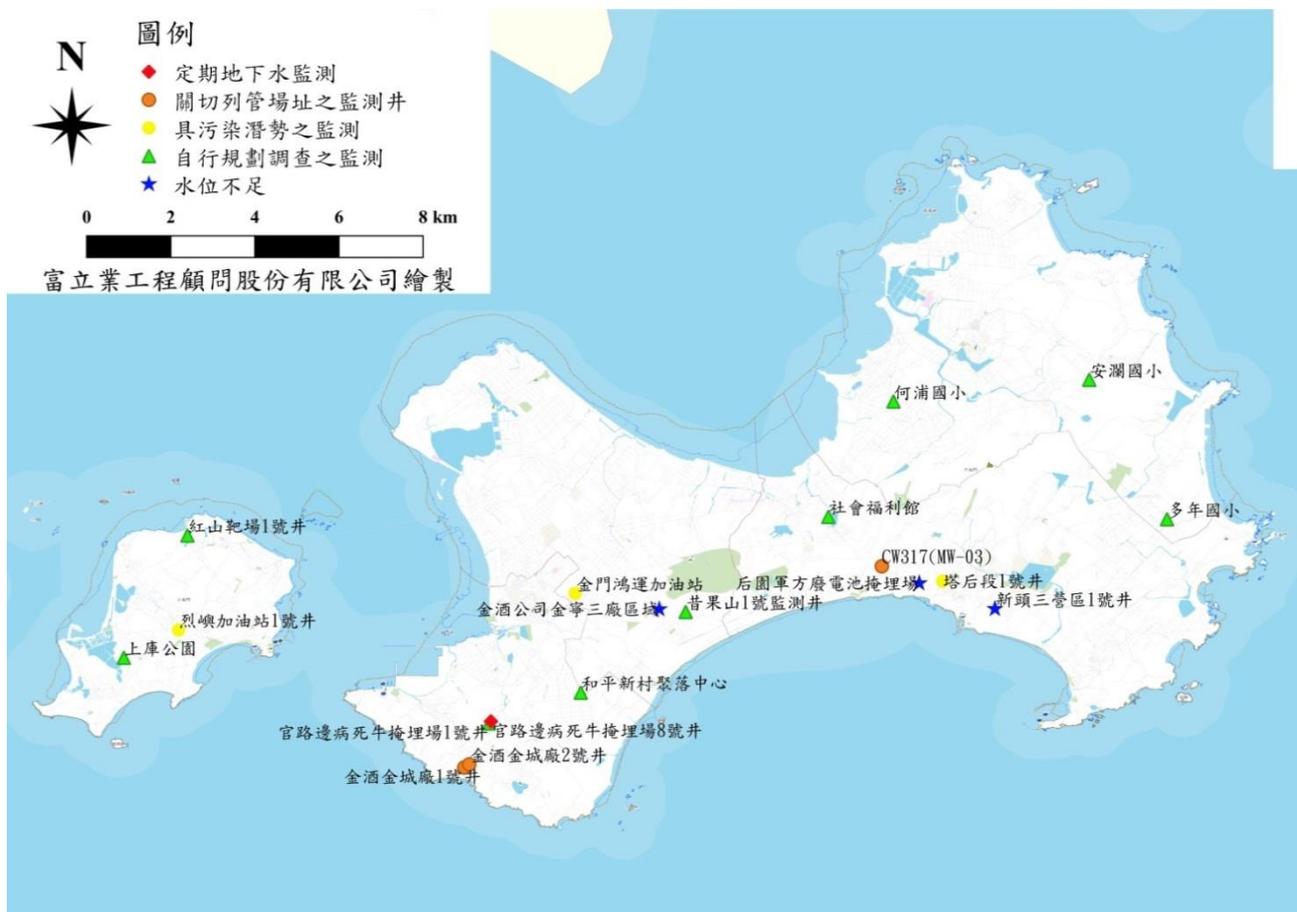
圖 3.2.2-2、110 年度地下水監測井分布圖

本年度豐、枯水期針對 2 口「定期之地下水監測」、6 口「關切列管場址之地下水監測」、3 口「具污染潛勢之地下水監測」及 9 口「自行規劃調查之地下水監測」之地下水進行採樣分析，以掌握地下水水質濃度變化趨勢。採樣點位分布圖如圖 3.2.2-2 所示。

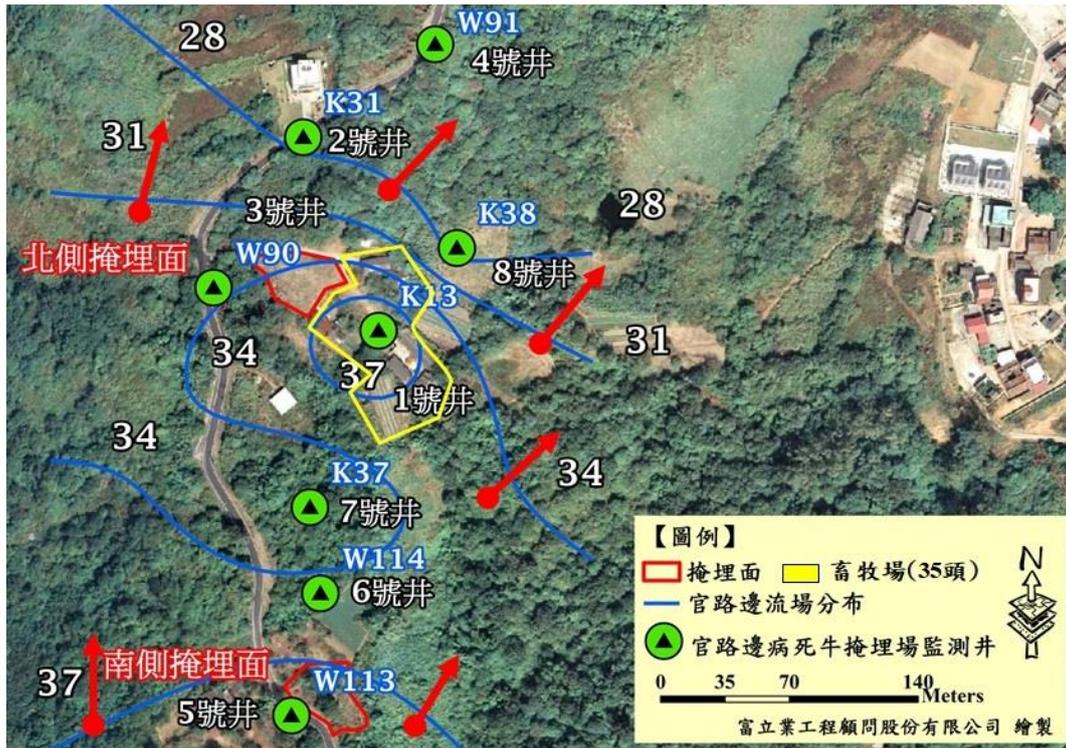
圖 3.2.3-1、官路邊病死牛掩埋場地下水位流向圖

官路邊病死牛掩埋場 1 號井(W00003)在總溶解固體、氨氮、總有機碳、總硬度檢測項目部分，其檢測值有超過監測標準情形。建議官路邊病死牛掩埋場 1 號井(W00003)納入「定期之地下水監測」進行監測，其監測項目為一般項目，監測頻率為一年兩次，以掌握總溶解固體、氨氮、總有機碳、總硬度檢測項目之水質變化情形。再者，為釐清本次異常情況，建議 111 年度可針對上游官路邊病死牛掩埋場 7 號井(W00135)進行水質監測(一般項目)，以釐清是受到官路邊病死牛掩埋場或眷養牛隻(約飼養 35 頭牛，畜牧場面積約 6000 平方公尺)行為影響；可針對下游官路邊病死牛掩埋場 8 號井(W00156)進行水質監測(一般項目)，以瞭解影響範圍。

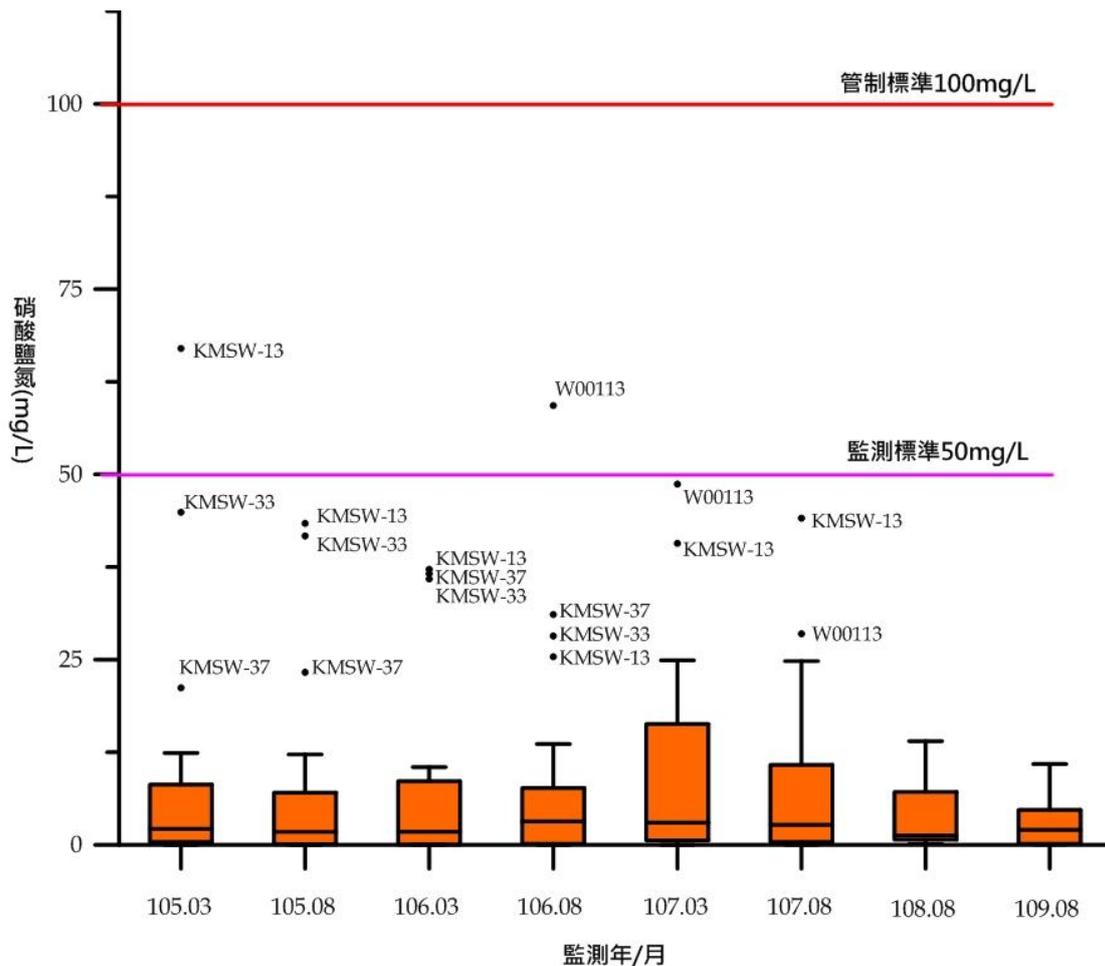
圖 3.3-4、金門縣近五年硝酸鹽氮濃度盒圖

105 年至 109 年間金門縣地下水硝酸鹽氮濃度介於 0.05~67 mg/L 之間，平均值為 7.51 mg/L，如圖 3.3-4 所示。由近五年統計得知 KMSW13(官路邊病死牛掩埋場 1 號井)及 W00113(官路邊病死牛掩埋場 5 號井)，硝酸鹽氮濃度均曾超過第二類地下水監測標準(50 mg/L)，硝酸鹽氮濃度介於 59.3~67 mg/L 之間。

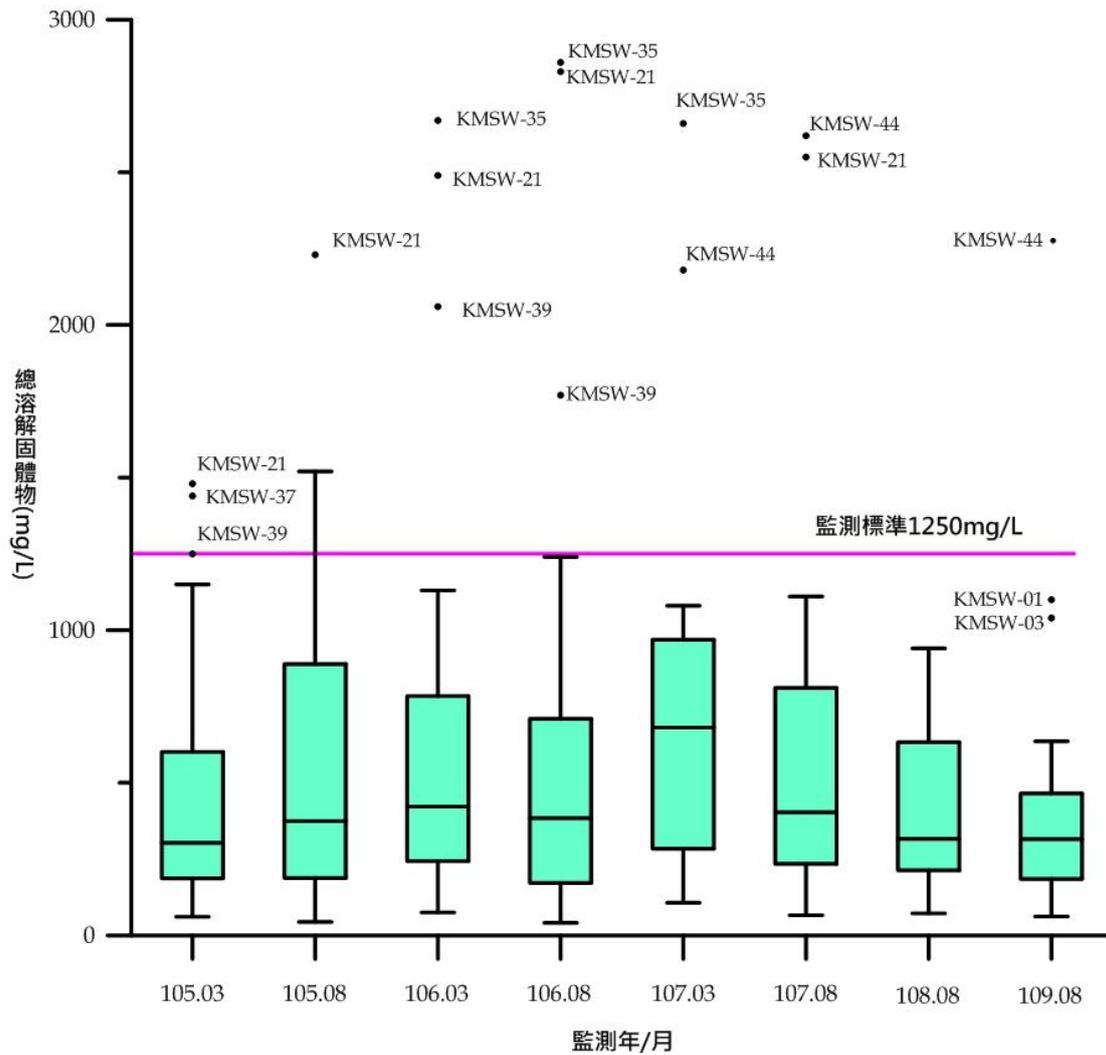
圖 3.3-6、金門縣近五年總溶解固體物濃度盒圖

整體總溶解固體物濃度均有下降趨勢。KMSW37(官路邊病死牛 7 號井)初步推估下降原因為地底下掩埋物已逐年自然分解，無大量腐化屍水滲出於水中導致 TDS 逐年下降，未來仍建議持續觀察掌握濃度變化趨勢。封

部分監測井如 KMSW44(塔后段 1 號井)近三年總溶解固體物濃度有偏高情形。該監測井鄰近一路發加油站約 50 公尺左右，且上游處有農地從事農業行為，但在氨氮及硝酸鹽氮部分均低於監測標準，明顯不是造成 TDS 上升之因素。此外，本計畫亦於現場收集 4 點次監測井上下游之地表逕流水質進行 EC 測值。其檢測結果介於 843~1,035 $\mu\text{mho}/\text{cm}$ 之間，顯示鄰近地表水質均無異常情形，後續仍建議持續觀察以釐清造成 TDS 測值偏高的原因。

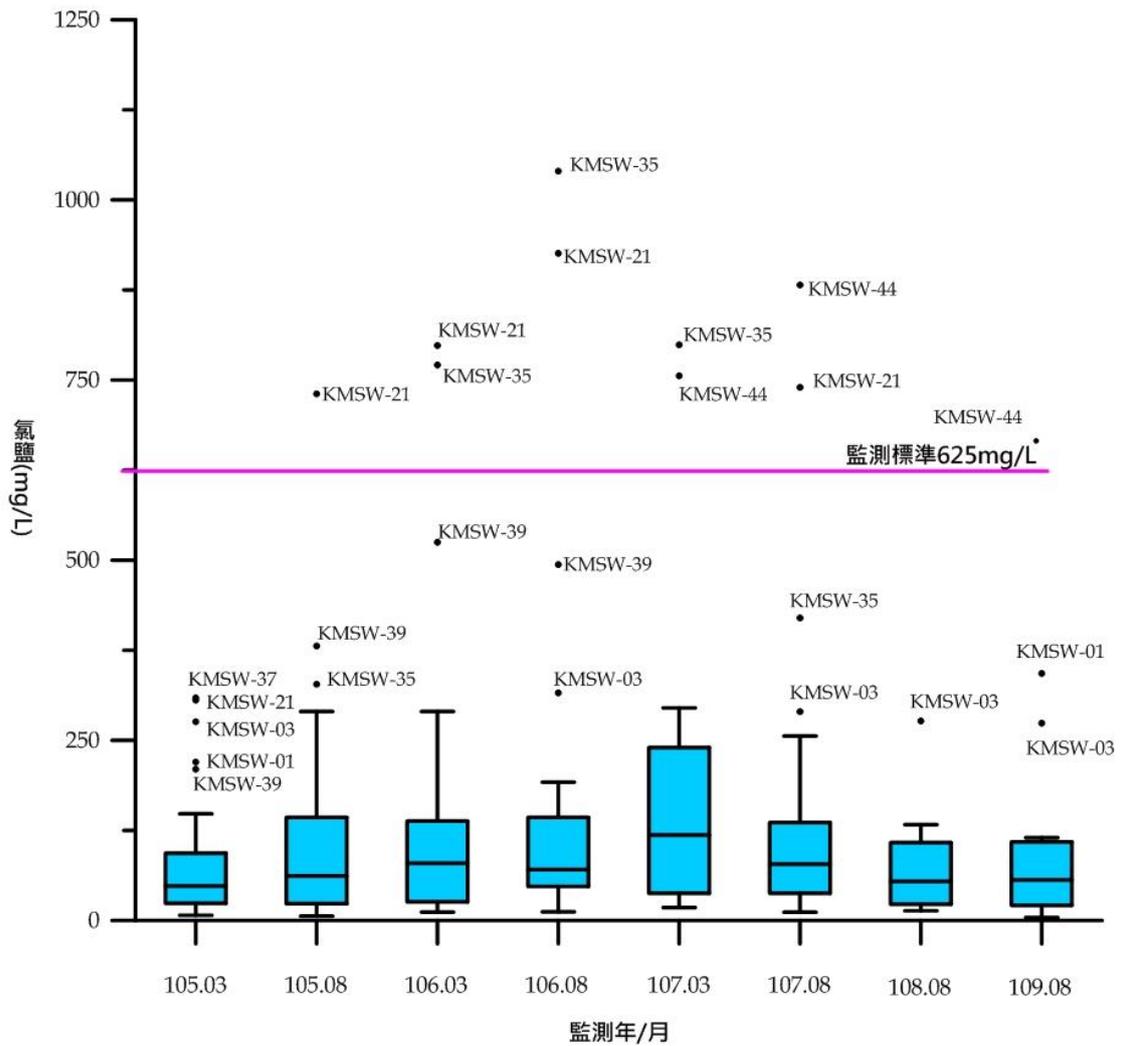
圖 3.3-9、金門縣近五年氯鹽濃度盒圖

整體氯鹽濃度均有下降趨勢。初步推估下降原因為 KMSW21(軍方廢電池掩埋場)上游南隘營區早期為火炸藥脫藥線廠，因 105 年起發現有傾倒廢棄處理藥劑情形導致 105 年至 107 年氯鹽濃度偏高，但隨禁止軍方傾倒廢棄處理藥劑後，水中無氯鹽離子持續從地表滲入導致氯鹽濃度逐年下降，未來仍建議持續觀察掌握濃度變化趨勢。

部分監測井如 KMSW44(塔后段 1 號井)近三年氯鹽濃度有偏高情形。該監測井鄰近一路發加油站約 50 公尺左右，且上游處有農地從事農業行為，但在氨氮及硝酸鹽氮部分均低於監測標準，明顯不是造成氯鹽上升之因素。此外，本計畫亦於現場收集 4 點次監測井上下游之地表逕流水質進行 EC 測值。其檢測結果介於 843~1,035 $\mu\text{mho}/\text{cm}$ 之間，顯示鄰近地表水質均無異常情形，後續仍建議持續觀察以釐清造成氯鹽測值偏高的原因。

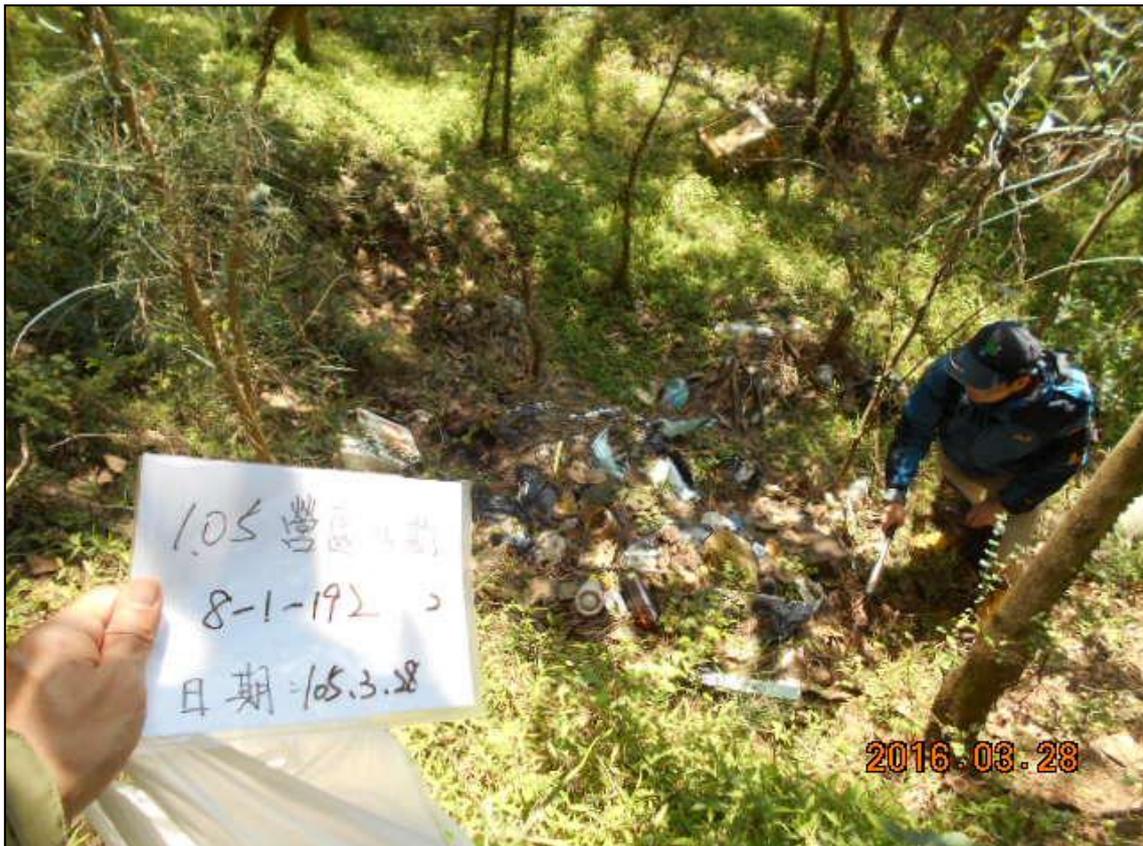
圖 4.1.1-1、營區生活廢棄物棄置

常用 50 加侖容器儲存，儲存到一定量時再由民間廠商或軍方單位清運處理，而早期軍方較無污染防治觀念，常將油桶放置木棧板上，且地表未鋪設防透水布，因此地面常有明顯油漬痕跡，其具有較高污染潛勢。

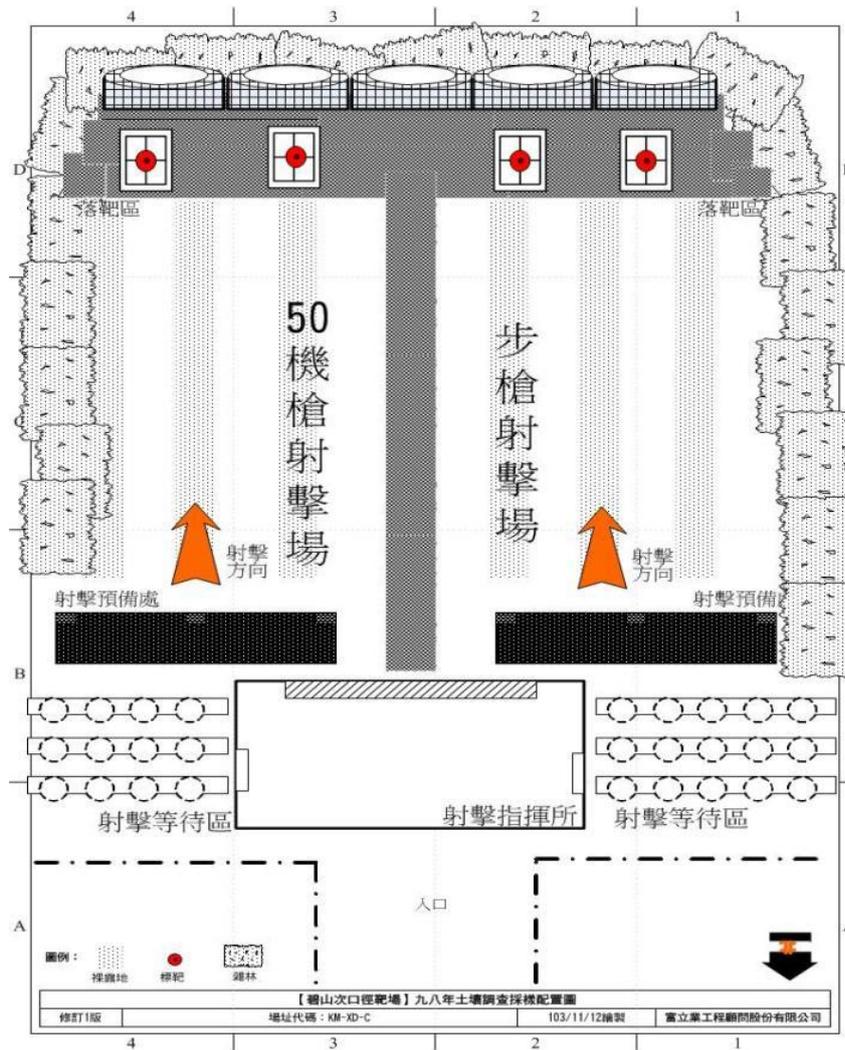
圖 4.1.3-1、靶場示意圖

射擊線為槍砲發射區，其火藥物質在彈藥發射後，沉降至附近土壤造成區域性污染；由於國軍僅回收打靶過後之彈殼，在落靶區遺留之彈頭，受自然環境經年累月之影響，易造成土壤重金屬銅及鉛污染，如現正改善中之麒麟山靶場。

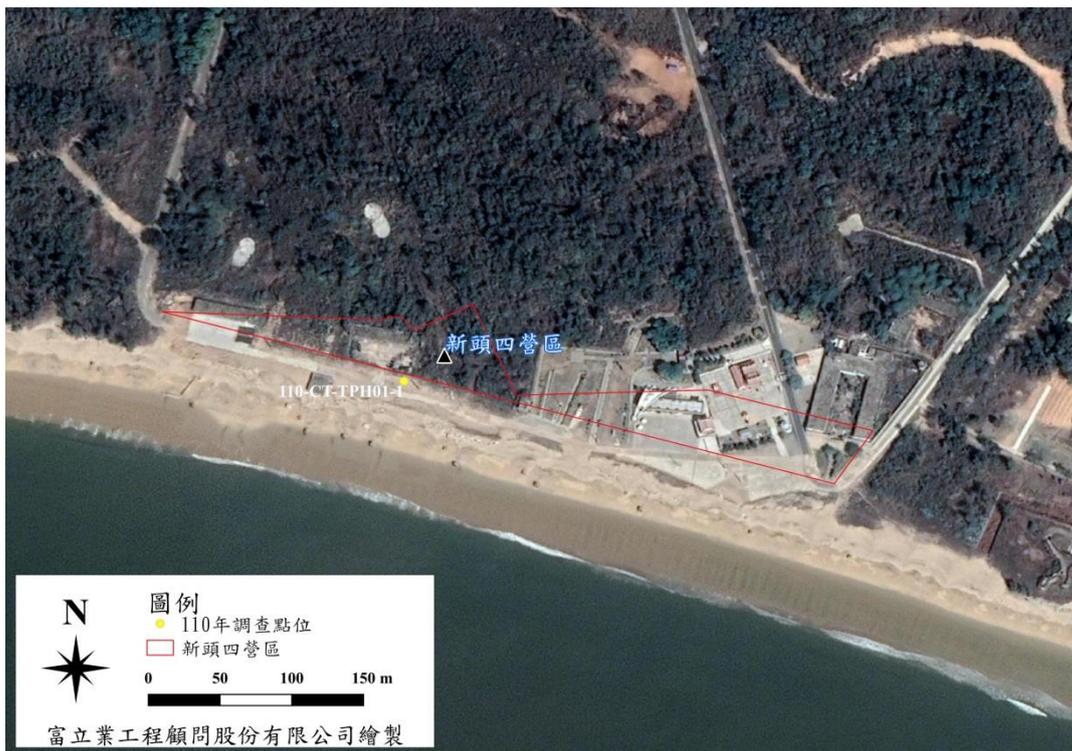
圖 4.3.1-1、新頭四營區採樣點位圖

序號	鄉鎮	營區名稱	檢測項目	採樣點編號	採樣深度	佈點原則
1	金湖鎮	新頭四營區	TPH	110-CT-TPH01-1	0~0.15m	輸油管線區域
2	金湖鎮	新頭四營區	TPH	110-CT-TPH01-2	0.15~0.3m	輸油管線區域 (第二深度)
3	金寧鄉	西山營區	TPH	110-CS-TPH01-1	0~0.15m	廢棄物周邊
4	金寧鄉	西山營區	TPH	110-CS-TPH01-2	0.15~0.3m	廢棄物周邊 (第二深度)
5	金寧鄉	西山營區	TPH	110-CS-TPH02-1	0~0.15m	廢棄物周邊
6	金寧鄉	西山營區	TPH	110-CS-TPH02-2	0.15~0.3m	廢棄物周邊 (第二深度)
7	金寧鄉	西山營區	8 項重金屬	110-CS-HM01	0~0.3m	廢棄物周邊
8	金寧鄉	西山營區	8 項重金屬	110-CS-HM02	0~0.3m	廢棄物周邊
9	金寧鄉	西山營區	8 項重金屬	110-CS-HM03	0~0.3m	廢棄物周邊
10	金寧鄉	西山營區	8 項重金屬	110-CS-HM04	0~0.3m	廢棄物周邊
11	金寧鄉	南山六營區	8 項重金屬	110-NS-HM01	0~0.3m	篩測超標區域
12	金寧鄉	南山六營區	8 項重金屬	110-NS-HM02	0~0.3m	篩測超標區域
13	烈嶼鄉	上林三營區	8 項重金屬	110-SL-HM01	0~0.3m	景觀噴漆區域
14	烈嶼鄉	四維六營區	8 項重金屬	110-SW-HM01	0~0.3m	廢棄電池區域
15	烈嶼鄉	黃厝五營區	8 項重金屬	110-HC-HM01	0~0.3m	篩測超標區域
16	烈嶼鄉	黃厝五營區	8 項重金屬	110-HC-HM02	0~0.3m	篩測超標區域

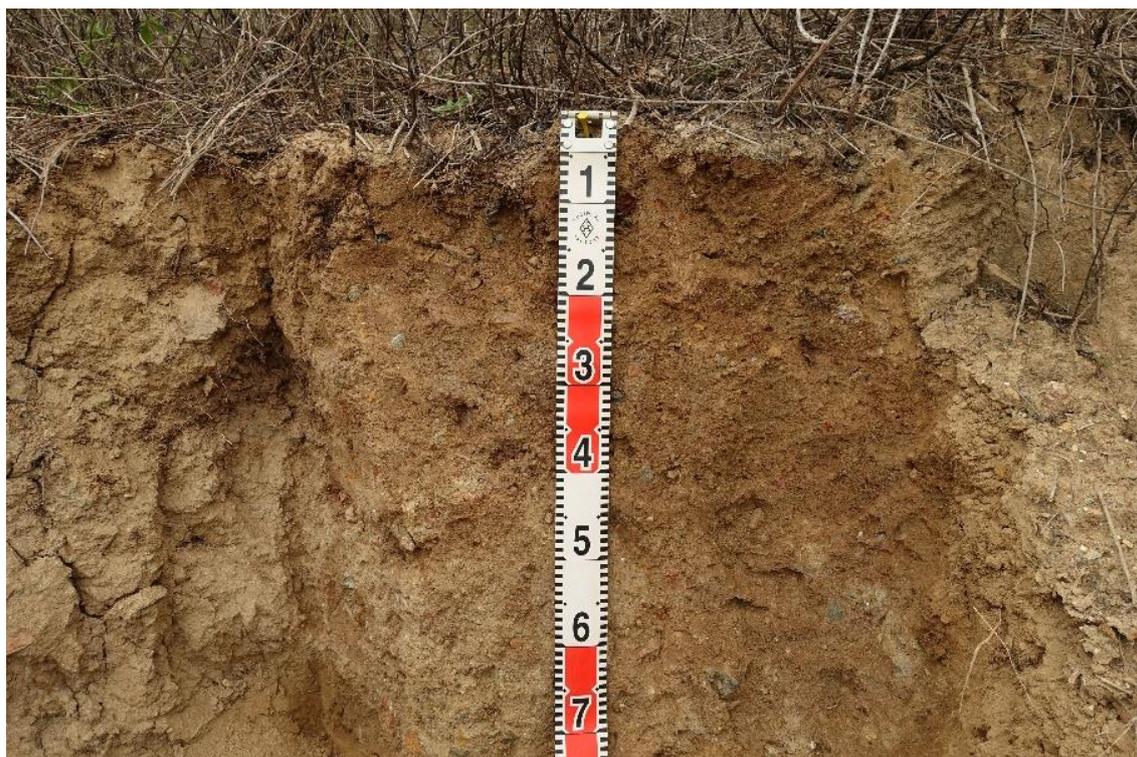
圖 4.4.5.4-4、麒麟山土資場土壤剖面

本計畫另在麒麟山土資場的片岩出露區進行一土壤剖面挖掘與分層，剖面照片如圖 4.4.5.4-4 所示，而王水全量分析結果顯示，鉻、鎳均未達監測標準(鉻 175 mg/kg，鎳 130 mg/kg)，其中鉻隨深度而遞減，但鎳的深度變化則不明顯，研判片岩變質前的原岩，應該不全然是玄武岩，而有混雜了花崗岩，理由是因為野外新鮮的岩塊中，仍可看到變質石英岩，其變質前的石英，是來自花崗岩。

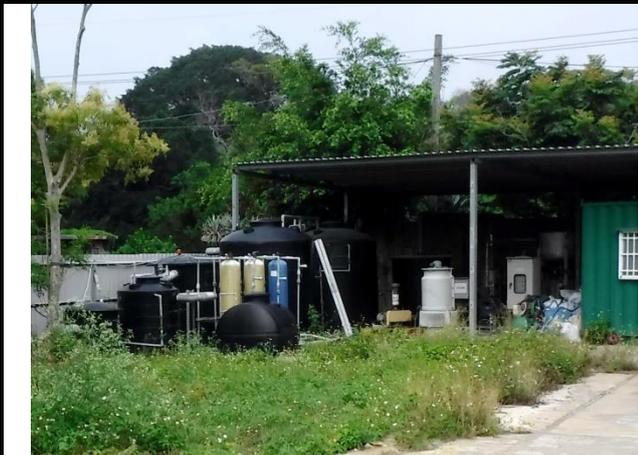
(二)地下水改善部分：DPE 操作時間已改為批次操作。但受疫情影響，現場操作人員停止前往金門。因此，自 5 月 22 日起暫停操作，至 8 月 20 日後才恢復運轉。

<p>說明</p>	<p>場址內 DPE 設置與運作</p>	<p>說明</p>	<p>油水分離池</p>

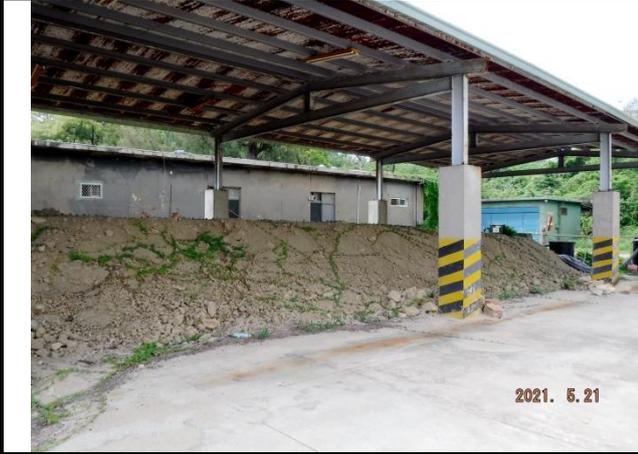
<p>說明</p>	<p>場址土壤復育區</p>	<p>說明</p>	<p>DPE 系統尾氣排放檢測</p>

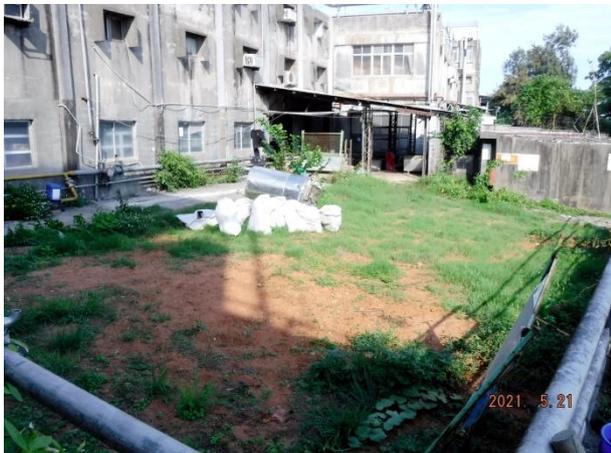
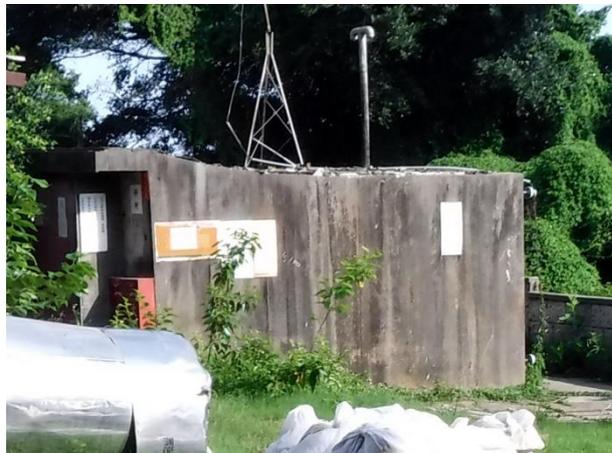
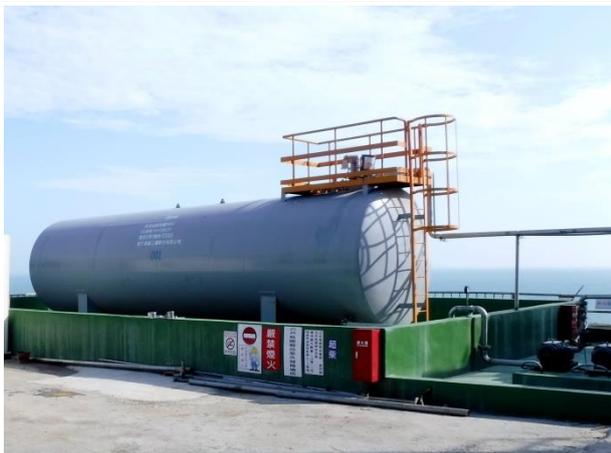
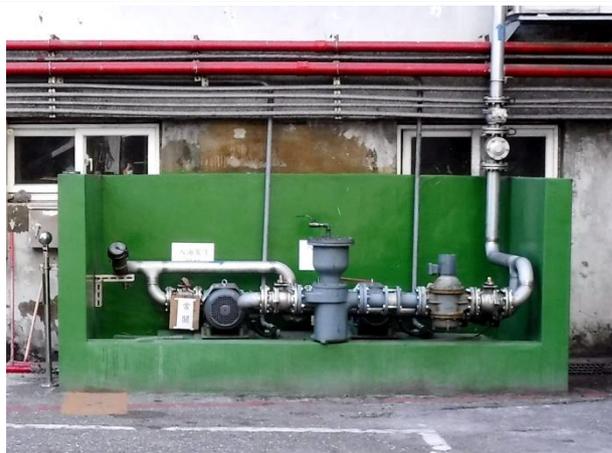
圖 5.3.2-2、金門酒廠實業股份有限公司自用加油站巡查照片

金門酒廠實業股份有限公司自用加油站污染控制場址主要受 TPH 污染土壤。109 年 5 月 12 日金酒公司提送「金門酒廠實業股份有限公司自用加油站土壤污染控制場址」採行應變必要措施完工資料送至環保局進行備查。臨時油槽已於 109 年 9 月完成試車作業後，開始接替原第二油槽供油作業，完成阻絕第二油槽持續滲油情形。

<p>說明</p>	<p>第一油槽區</p>	<p>說明</p>	<p>第二油槽區</p>

<p>說明</p>	<p>替代之地上油槽</p>	<p>說明</p>	<p>卸油口及泵</p>

目前金酒公司發包狀況，「金城廠二號油槽拆除工程」已成功由偉鴻企業社得標；「金酒公司金城廠自用加油站土壤污染整治工程」設計及監造委託技術服務案已成功由立境環境科技股份有限公司得標。巡查照片，如圖 5.3.2-2 所示。

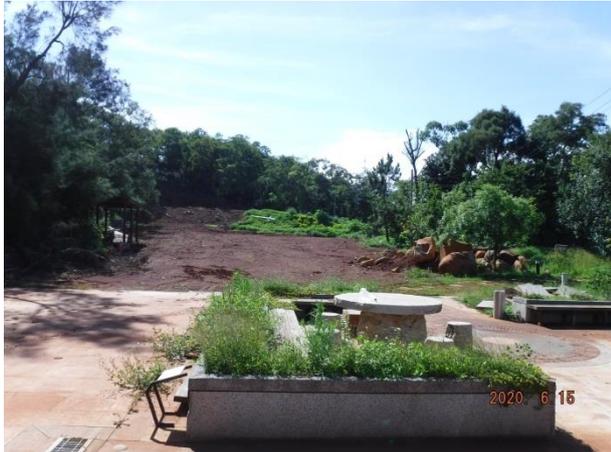
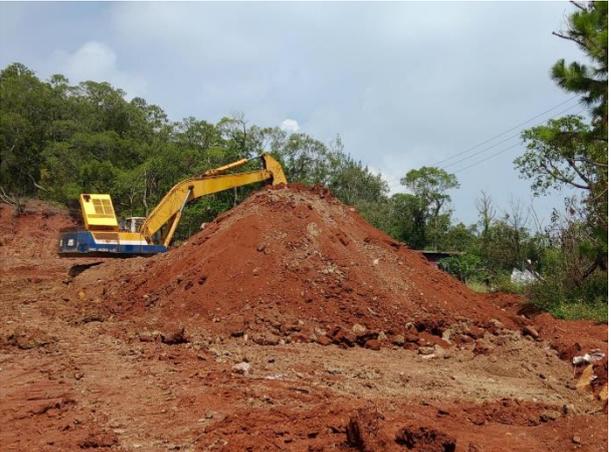
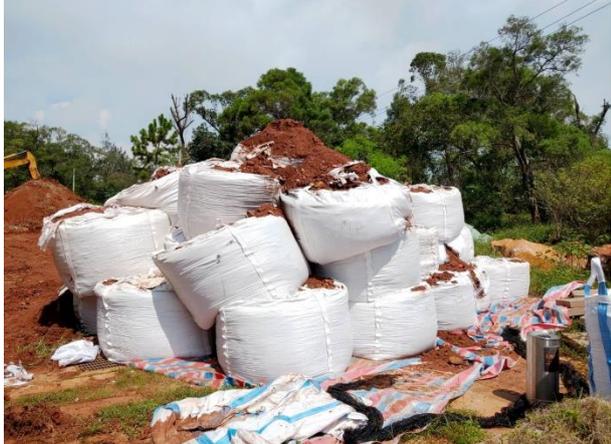
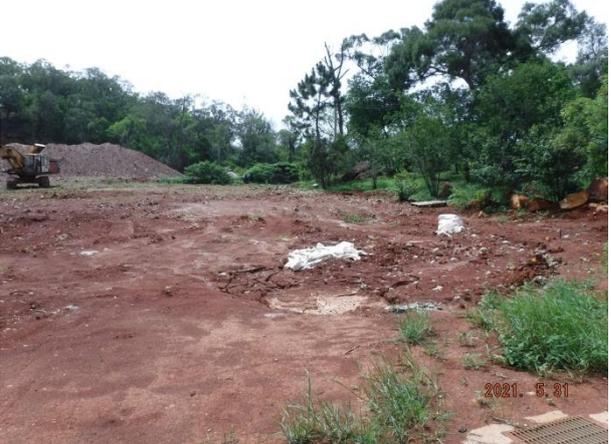
圖 5.3.3-2、麒麟山靶場土壤污染控制場址巡查照片

麒麟山靶場土壤污染控制場址主要為土壤受重金屬污染，主要改善工法以翻轉稀釋法及土壤開挖離場處理方式進行污染改善。改善完成報告書於 110 年 9 月 13 日核定，目前進行環境復原作業，巡查照片如圖 5.3.3-2 所示。

<p>說明</p>	<p>污染改善前</p>	<p>說明</p>	<p>污染改善中</p>

<p>說明</p>	<p>離場土壤</p>	<p>說明</p>	<p>污染改善後</p>

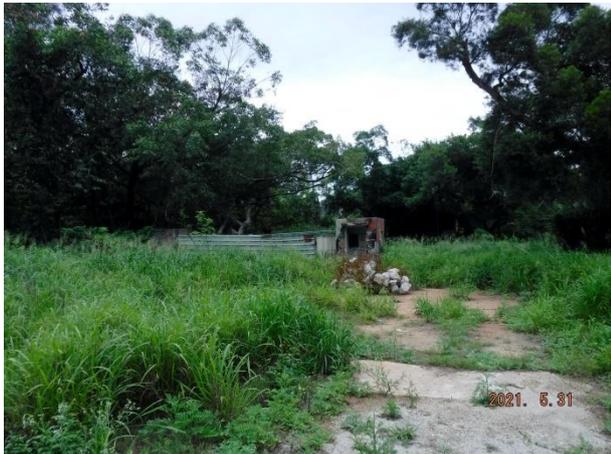
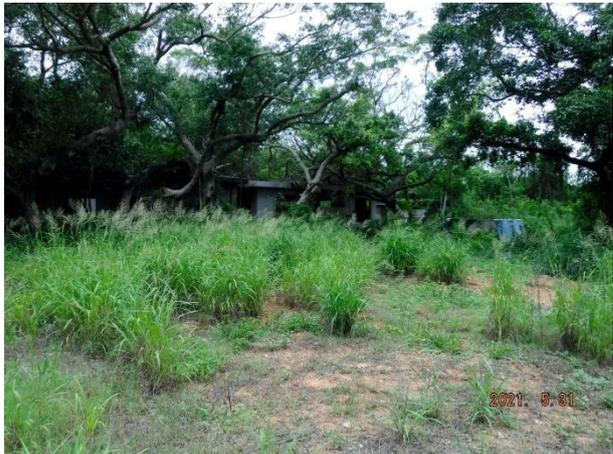
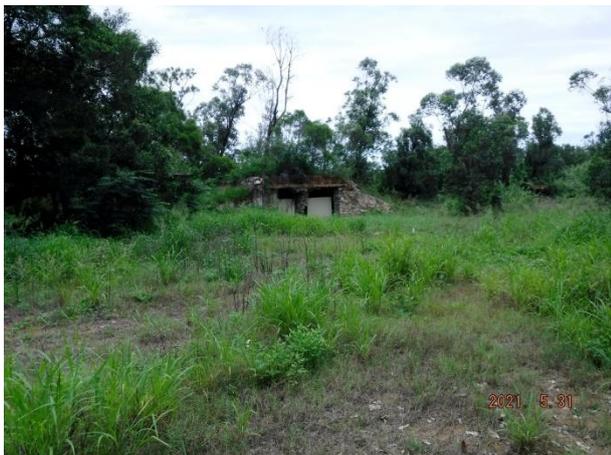
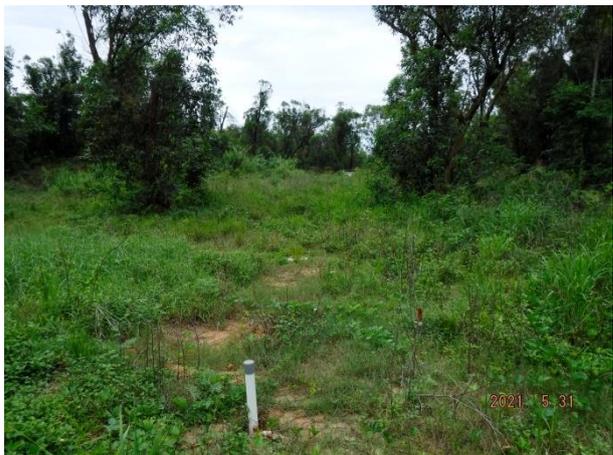
圖 5.3.4-2、新頭三營區土壤污染控制場址巡查照片

新頭三營區土壤污染控制場址主要為土壤受 TPH 污染。目前場址巡查結果均無異狀，因控制計畫仍由軍方進行內部標案審查中尚未發包，故現場無改善情形。後續將持續注意發包情形及此區域土壤污染改善成效，巡查照片如圖 5.3.4-2 所示。

說明	場址大門	說明	油庫掩體設施

說明	現場無施工情形	說明	現場無施工情形

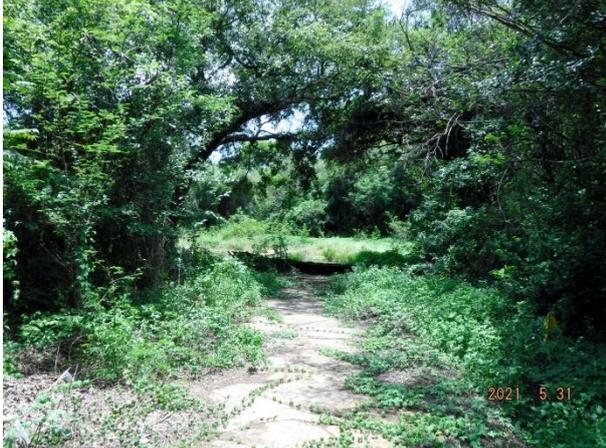
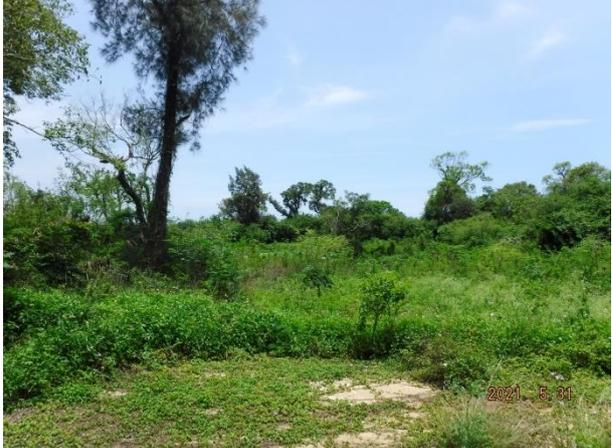
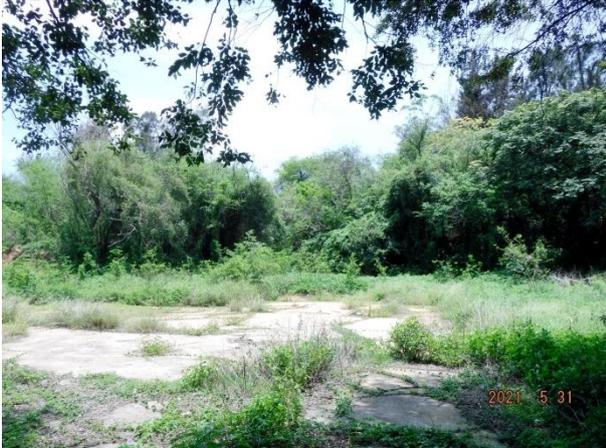
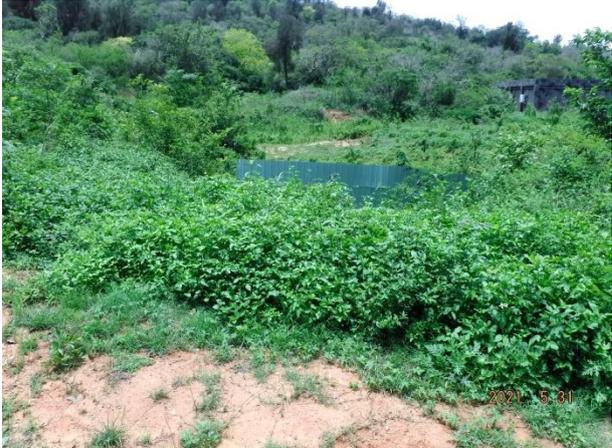
圖 5.3.5-2、后麟營區土壤污染控制場址巡查照片

后麟營區土壤污染控制場址主要為土壤受 TPH 污染。目前場址巡查結果均無異狀，因控制計畫仍由軍方進行內部標案審查中尚未發包，故現場無改善情形。後續將持續注意發包情形及此區域土壤污染改善成效，巡查照片如圖 5.3.5-2 所示。

說明	場址入口	說明	場址全景

說明	現場無施工情形	說明	現場無施工情形

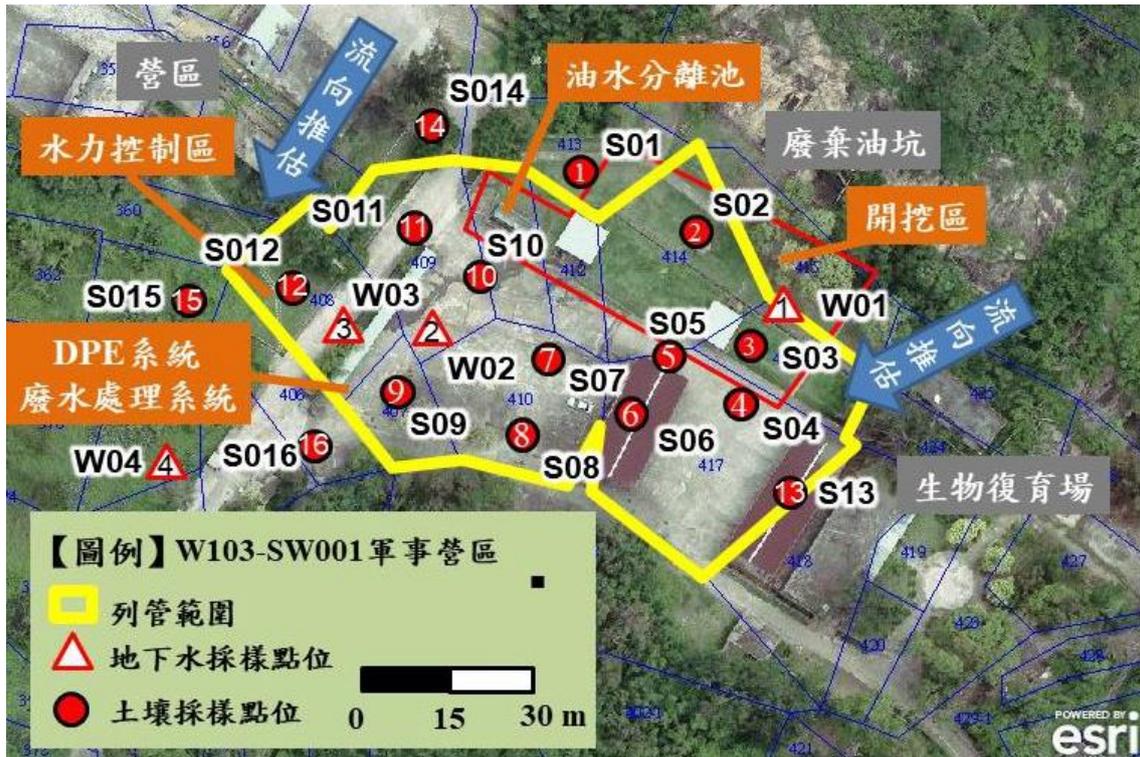
圖 5.4-2、W103-SW001 軍事營區驗證點位配置圖

採樣編號	採樣深度	分析項目	實驗室分析數量	佈點說明	
S01	4m	TPH	1 點	針對開挖熱區進行污染改善確認	
S02			1 點		
S03			1 點		
S04			1 點	DPE 操作區確認	
S05			1 點		
S06			1 點		
S07			1 點		
S08			1 點		
S09			1 點		
S10			1 點		
S11			1 點		
S12			1 點		水利控制區確認
S13			1 點		復育場底部確認
S14			1 點	上游邊界確認	
S15			1 點	下游邊界確認	
S16			1 點		
W01	依井篩長度及水位調整	BTEX TPH 萘	1 口	上游監測井驗證	
W02			1 口	污染熱區驗證	
W03			1 口		
W04			1 口	下游監測井驗證

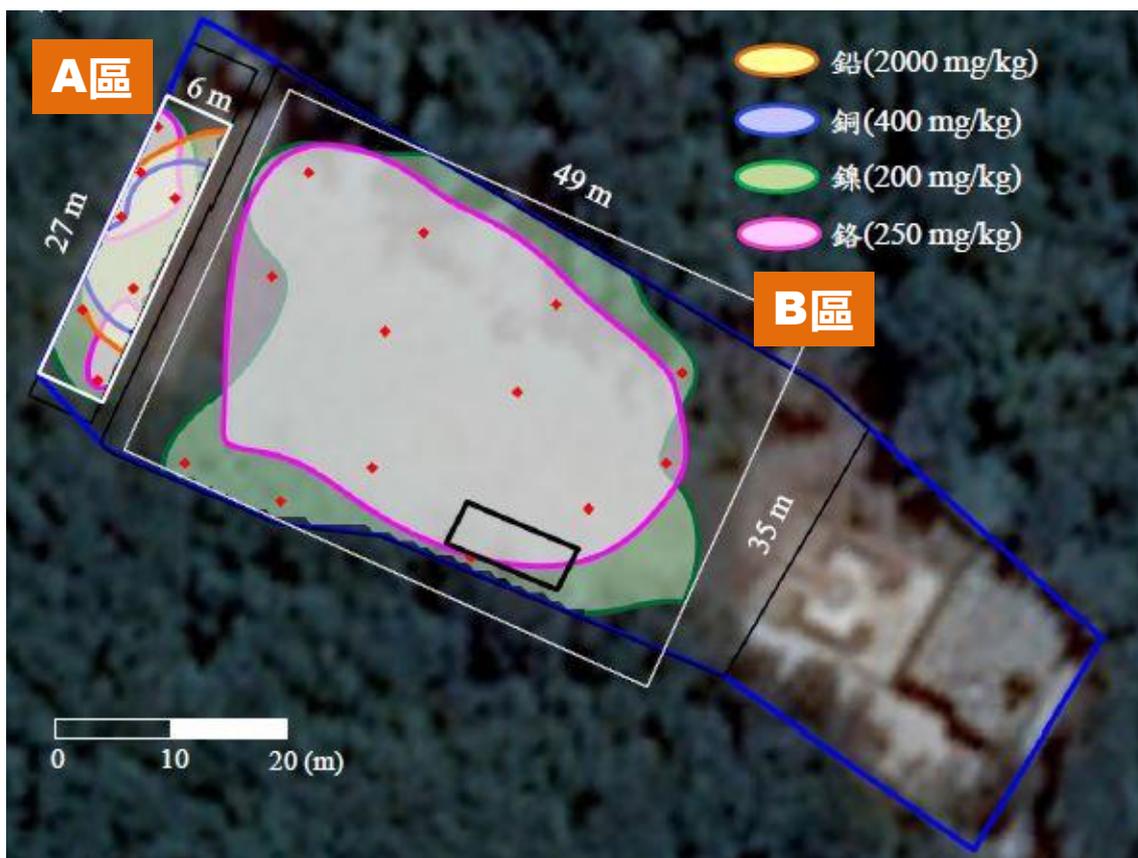
圖 5.4.1-4、麒麟山靶場土壤污染控制場址污染範圍分布圖

此外，射擊區之鎳及鉻污染於深度 50~100 公分處仍有超標之情形，相較於 15~50 公分處，50~100 公分處推估之鎳污染濃度明顯降低 (濃度介於 210~259 mg/kg，超標倍數為 1.1~1.3)，污染範圍縮小 (推估污染範圍於射擊區南側 T08~T12 採樣點位)，推估射擊及射擊路程區鎳污染深度為 0~100 公分；另相較於 15~50 公分處，50~100 公分處之鉻污染濃度範圍縮小，主要污染為 T18 採樣點位處 (分析濃度為 422 mg/kg，超標倍數為 1.7)，鄰近之 T17 採樣點位推估濃度為 255 mg/kg，僅略高於土壤污染管制標準(Cr: 250 mg/kg)，故推估射擊及射擊路程區鉻污染於 T18 污染位置，其污染深度深至少達 100 公分。

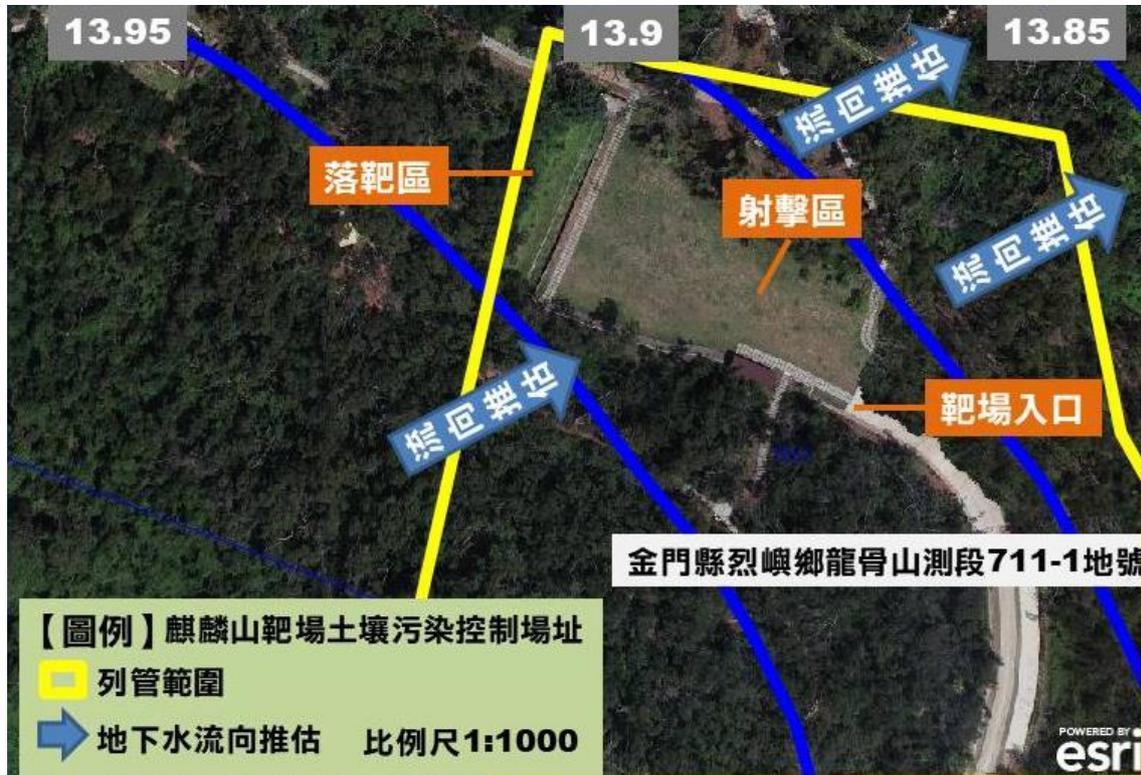
圖 5.4.1-5、麒麟山靶場土壤污染控制場址地下水流向推估圖

本計畫參考該場址區域內 Google Earth 所提供之海拔高度，繪製該區域之等高線圖，如圖 5.4.1-5 所示。依照現場地形地勢走向，地下水/逕流水流向推估西南往東北流。

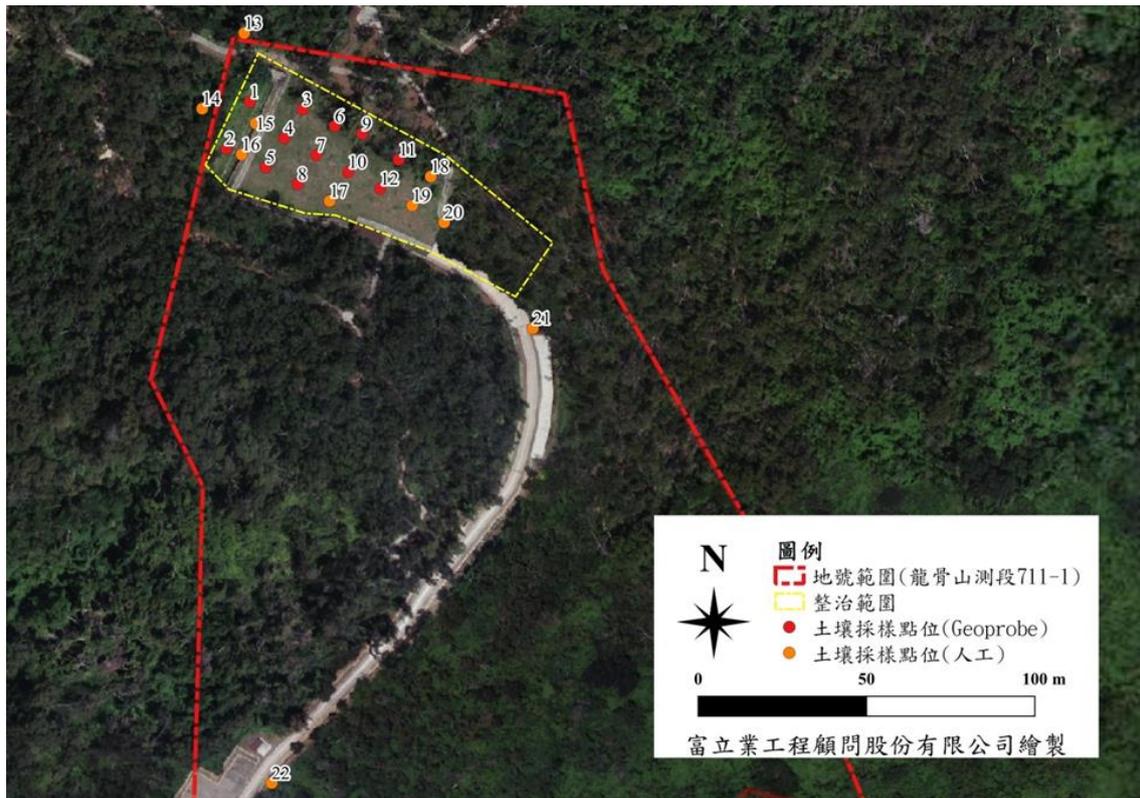
圖 5.4.1-7、麒麟山靶場土壤污染控制場址土壤驗證採樣點位圖

為確認場址周邊地號或場區內其餘區域土壤是否有遭受污染，本計畫將以專家主觀判斷方式於針對射擊場範圍(落靶區、射擊區)、落靶區後方及改善範圍周界(包含暫置離場土方區)進行佈點，以確認污染熱區、開挖區底部及邊界是否確實完成污染改善作業，麒麟山靶場土壤污染控制場址驗證採樣點位圖如圖 5.4.1-7 所示。

本次驗證規劃以 Geoprobe 於落靶區進行 2 點次(110-CLS-01~110-CLS-02)及射擊區進行 10 點次(110-CLS-03~110-CLS-12)土壤污染驗證採樣作業，採樣深度為 3 公尺，每 0.5 公尺進行 1 次 XRF 篩測，最後再挑選 12 點次目標污染物濃度較高或有疑慮之樣品，進行全量分析(銅、鉛、鎳)。另以人工採樣方式，針對落靶區後方及改善範圍周界(包含暫置離場土方區)(110-CLS-13~110-CLS-22)進行 10 點次土壤採樣，再以 XRF 篩選出 4 點目標污染物濃度較高或有疑慮之樣品，進行全量分析(銅、鉛、鎳)。麒麟山靶場土壤污染控制場址驗證點位一覽表，如表 5.4.1-4 所示。
