金門縣環境保護局

110年度土壤及地下水污染調查 及查證工作計畫-金門縣

期末報告
《定稿本》

富立業工程顧問股份有限公司
中華民國110年12月

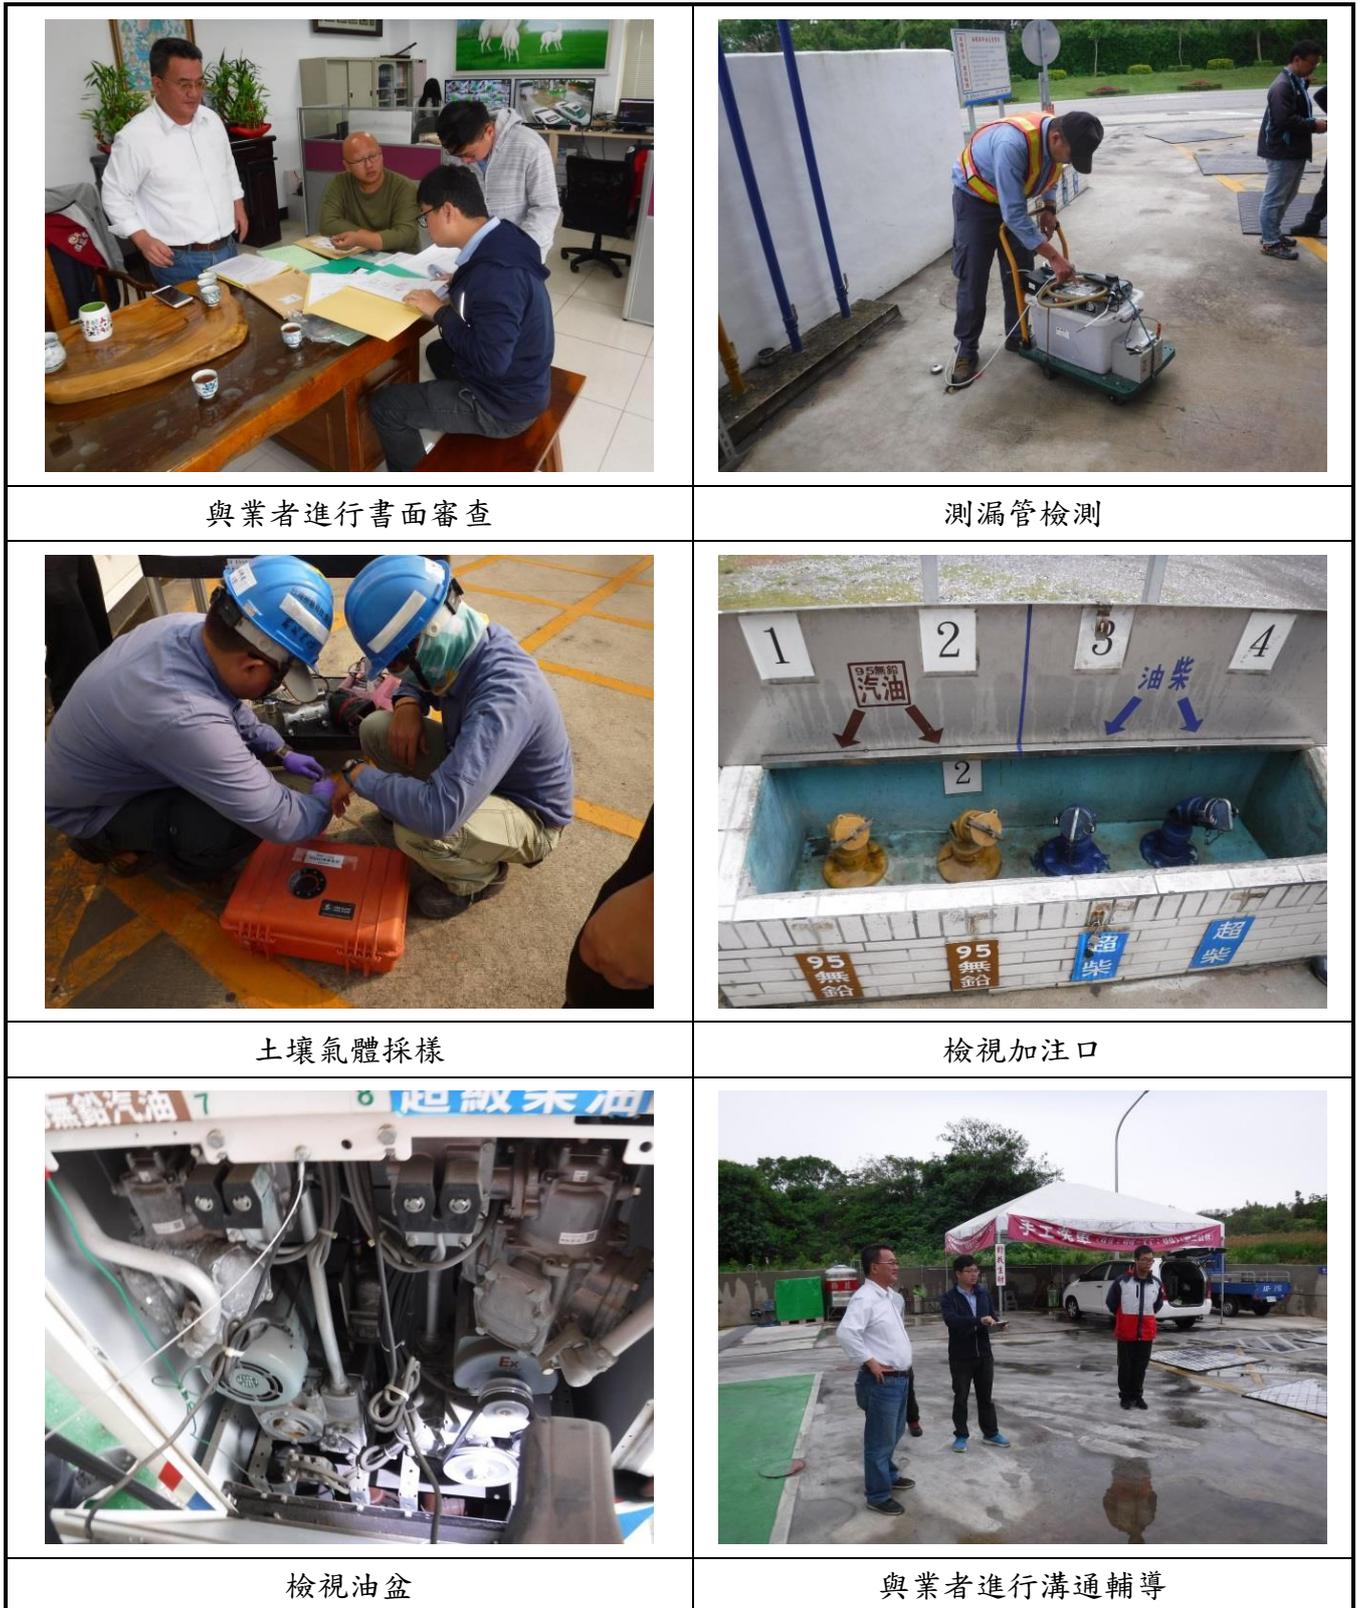
圖 6.1.1-2、現場查核輔導作業情形

依據工作契約，本工作需派遣具地下儲槽污染監測認證人員至轄區每處加油站進行現場輔導查核工作，查核重點分為書面資料查核與設施設備查核兩部分，書面資料方面包括檢核設置計畫書、完工報告書、經營許可證、監測人員合格證書及監測紀錄、密閉測試記錄是否完整，並確認業者自行申報資料正確性；而設施設備查核部分包括各項監測設備、防滲漏設施的法規符合度、油錶總量平衡管制的查核、儲槽管線密閉測試結果判識及現場拍照紀錄與量測各處管線與測漏管設施是否有油品洩漏或油漬等情況，主要目的以協助轄區加油站業者掌握自我的儲槽防漏能力與維持監測功能正常化，防範污染於未然。現場輔導及查核作業巡查紀錄表如表 6.1.1-1。

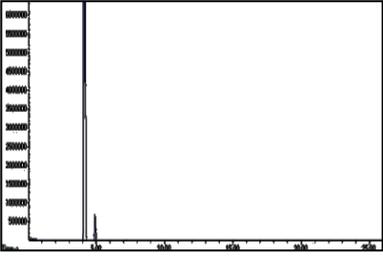
PID：背景值 FID：有讀值或 高讀值	測得甲烷則疑似柴油污 染或其他有機質厭氧硝 化產生	<ul style="list-style-type: none"> ✓ 確認場址柴油可能 污染源 ✓ 非新鮮漏源，應不須 啟動緊急應變機制

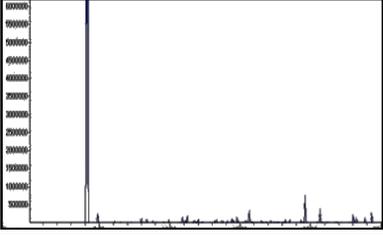
PID：背景值或 低讀值 FID：背景值或 低讀值	通常無法測得甲烷與 MTBE，場址可能經過污 染改善措施(SVE 等)，但 仍有殘留污染。	<ul style="list-style-type: none"> ✓ 持續監測污染情形 ✓ 非新鮮漏源，應不須 啟動緊急應變機制

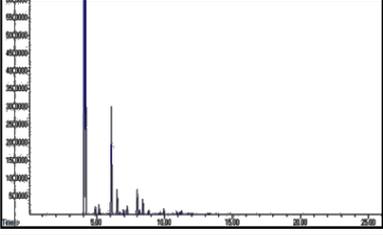
PID：中低讀值 FID：中低讀值	可測得 MTBE 而無法測 得甲烷時，該場址為新 鮮污染，惟測點距污染 源較遠，故僅測得輕值 烷類	<ul style="list-style-type: none"> ✓ 請業者確認可能污 染源並予以阻絕 ✓ 暫不須啟動緊急應 變機制

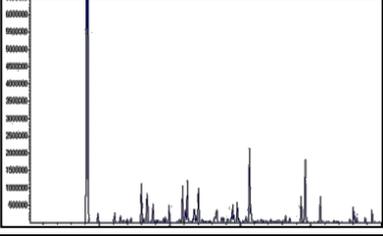
PID：中高讀值 FID：中高讀值	經風化之污染物，場址 仍有污染之虞。	<ul style="list-style-type: none"> ✓ 須進行殘留污染濃 度調查 ✓ 非新鮮漏源，不須進 行緊急應變機制

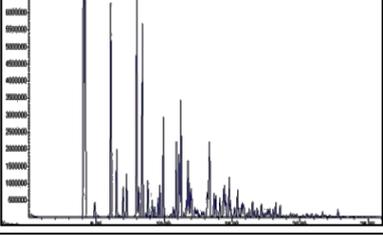
PID：高讀值 FID：高讀值	正在洩漏，或曾大量洩 漏(現場存在污染團)	應啟動應變機制，立即 進行土水調查工作
