# 金門縣歷史建築許金鐘洋樓

## 修復或再利用計畫

### 成果報告書

執行單位：永明國際設計有限公司

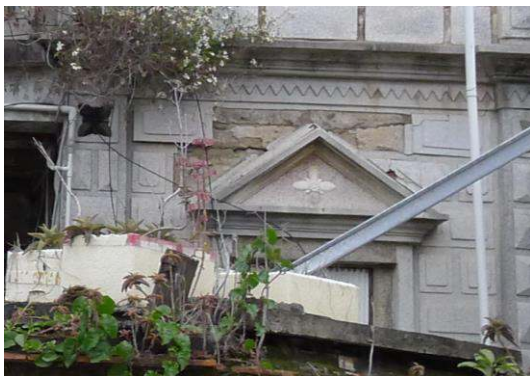
照片 2-3-27：柱頭及中間段水平裝飾帶  
裝飾紋樣為後期改建

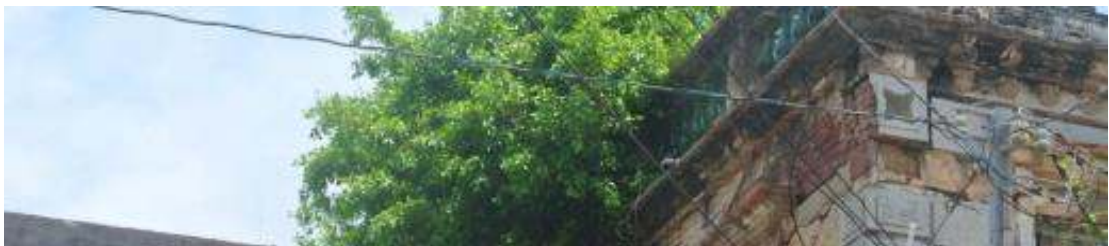
照片 3-3-1：二樓上方表層脫落，柱及牆可見磚塊堆積

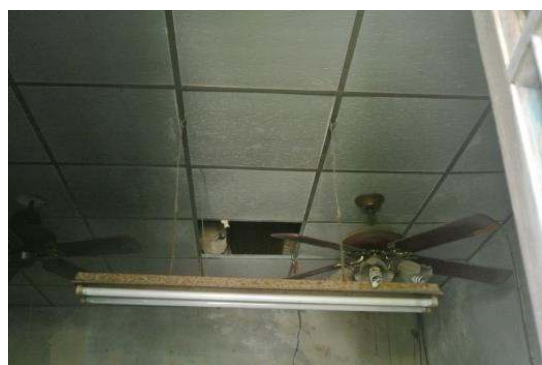
照片 3-3-23：前廳後期增天花板部掉落

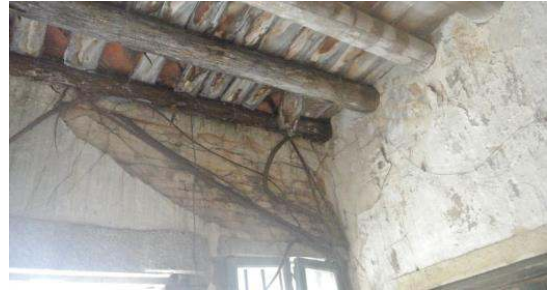
一樓外廊上方樓板有混凝土樓板及樑，顯示有改建紀錄，但時間不明確。(照片 3-3-16) 桁木出現裂紋，屬於木材的在載重負荷下的正常反應。(照片 3-3-18、照片 3-3-19) 一樓左前房上方樓板及屋頂板塌陷，桁木斷裂，據現場觀察這些木構件端部出現白蟻侵蝕狀況，研判是閒置多年後，白蟻侵害造成屋桁構件載重功能失效，無法承受樓板重量，倒塌後造成牆壁出現水平裂縫。(照片 3-3-19) 一樓右中房樓板幾乎完全塌落(照片 3-3-20)。一樓左中房樓板也是部分塌落，桁木掉落及牆壁出現水平裂縫，前廳壁面大面積粉刷所有白華及剝落。(照片 3-3-21：照片 3-3-22) 前廳後期增加的礦纖天花板也因上方樓板塌陷而部分掉落(照片 3-3-23)。內廊區域堆滿雜物(照片 3-3-24)。右側後面房間樓板與屋頂板幾乎完全塌落(照片 3-3-25)。後廳也有桁木腐朽、粉刷剝落及植物氣根的侵害結構問題。(照片 3-3-26)

照片 3-3-26：後廳桁木腐朽嚴重、牆壁剝落及植物氣根盤繞，侵害至牆體

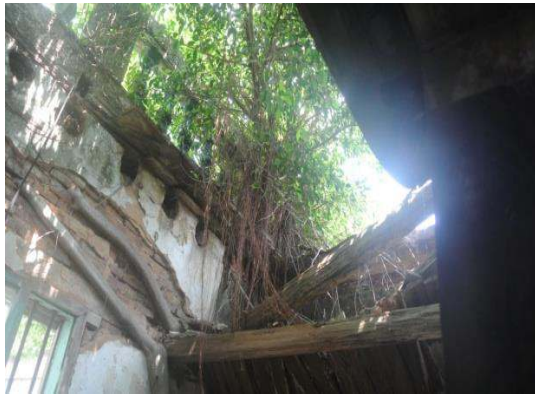
二樓陽台上方樓板也是有混凝土板及 RC 樑整修，牆體有裂縫、剝落及斑駁（照片 3-3-27），右前房樓板及地坪塌陷及上方屋桁部分塌陷、橡板破損。（照片 3-3-28、照片 3-3-29）右中房地坪幾乎完全塌落，上方屋桁塌落、牆壁剝落及樹根盤繞。（照片 3-3-30、照片 3-3-31）左前房上方樓板部分塌落（照片 3-3-32）。左中房屋頂及屋桁塌落、地坪塌陷。（照片 3-3-33、照片 3-3-34）內廊木作樓梯腐朽損毀掉落現場，後廳牆壁剝落，屋桁有裂縫。（照片 3-3-35、照片 3-23-36）

照片 3-3-31：右中房上方屋桁塌落、牆壁剝落及樹根盤繞

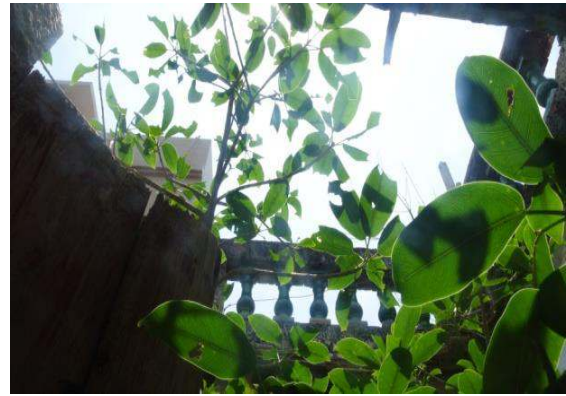
照片 3-3-32：左前房上方樓板塌落

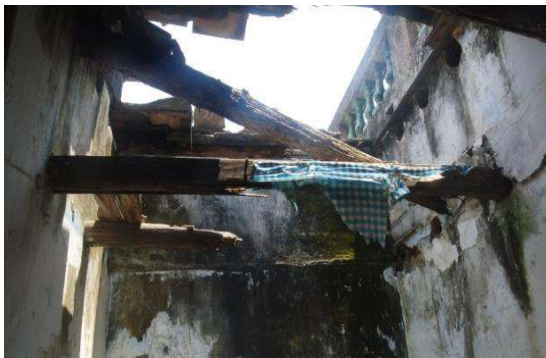
照片 3-3-33：左中房屋頂板塌落

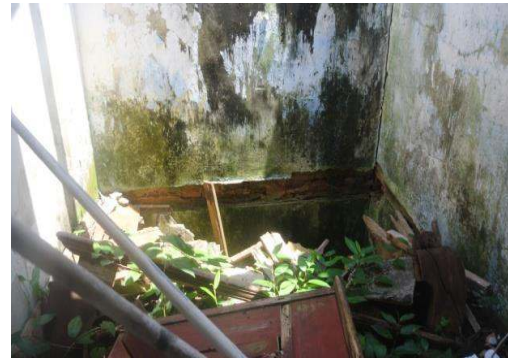
照片 3-3-34：左中房地坪塌陷

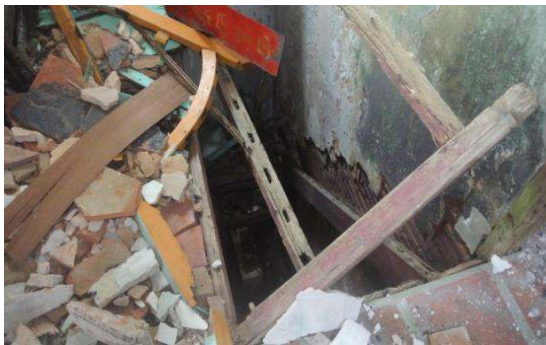
照片 3-3-35：內廊木作樓梯腐朽損毀掉落現場

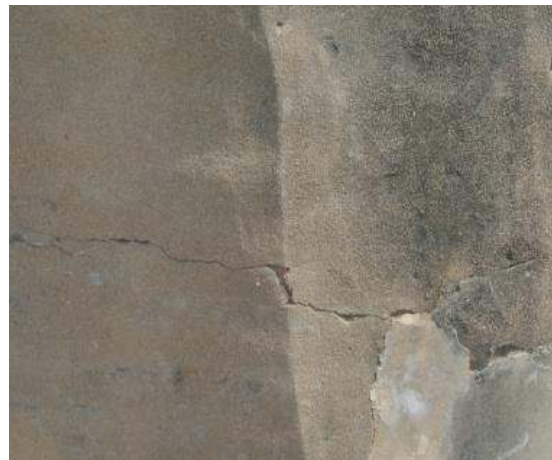
基地圍牆右側有加建鐵皮屋，(圖 3-3-5、照片 3-3-37)左側圍牆有水泥砂漿修補過痕跡。(照片 3-3-38)圍牆上有植物生長及裂縫問題，(照片 3-3-39)，樹根已深入圍牆形成裂縫。(照片 3-3-40)磚塊間磚縫填縫灰漿劣化剝落，圍牆內側粉刷層漿體剝落及磚塊間灰漿劣化剝落。(照片 3-3-41、照片 3-3-42)

照片 3-3-38：圍牆有水泥砂漿修補過

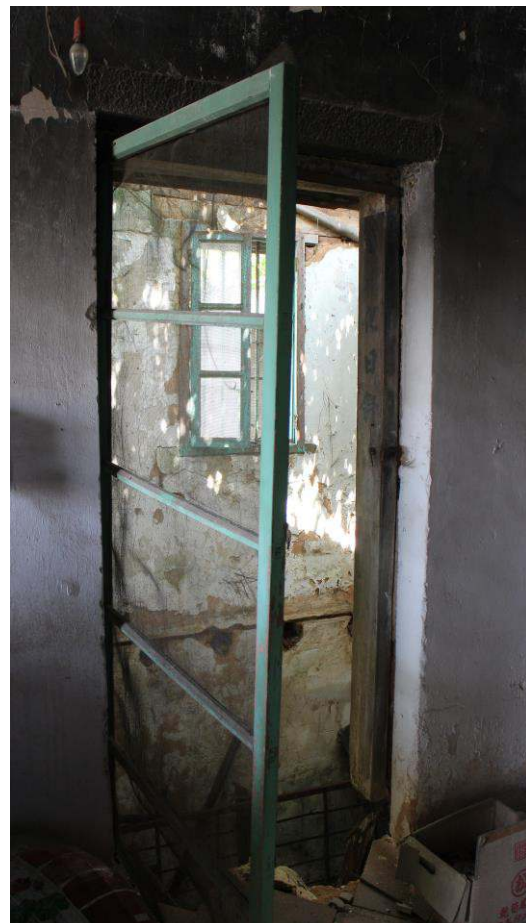
照片 3-4-6：D5 門板掉落一樓，剩紗門
