# 金門縣定古蹟董允耀洋樓

## 修復及再利用計畫

成果報告書

執行單位：國立金門大學

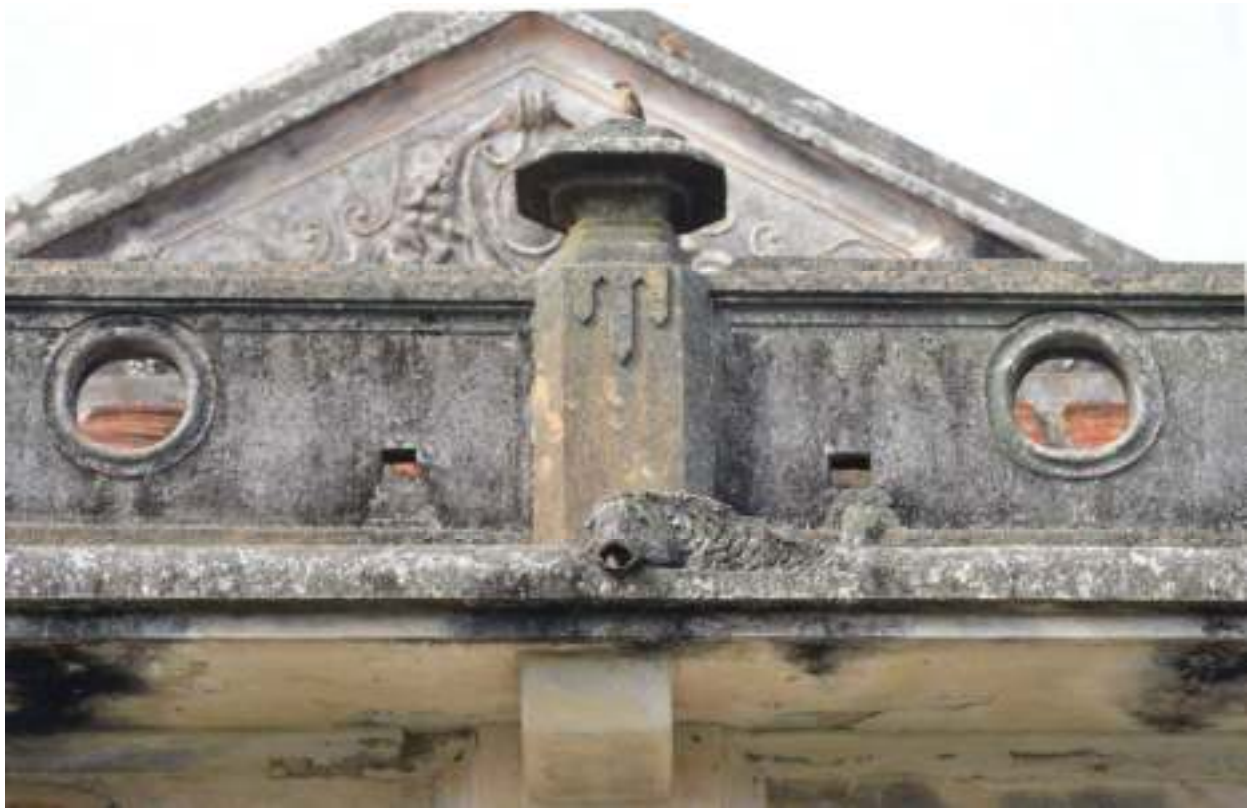
屋頂女兒牆及簷口泥塑漏水口

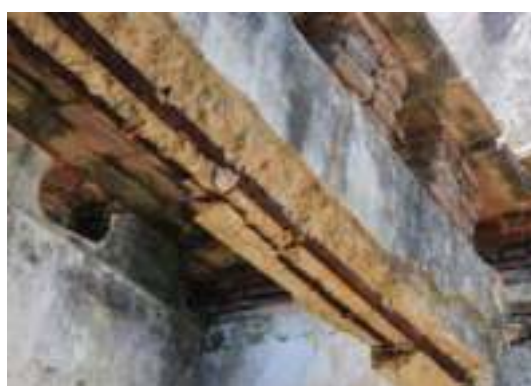
相較於臺灣於日治初期由日本技師引入早期 RC 技術，金門的 RC 構造並未有明確的文獻記錄指出何時引入使用。從現存的洋樓觀之，早期洋樓並未有 RC 樑及樓板的使用<sup>54</sup>，若從 1933 年陳詩吟洋樓及陳清吉洋樓裸露的混凝土樑及樓板觀察，陳詩吟洋樓出龜 RC 樑內下方採用的是兩支方形鋼筋並有局部的鐵線箍筋（照片 3- 35、照片 3- 36），陳清吉洋樓塌岫樓板內則為直交鋪設之鋼筋，鋼筋接頭與鋼筋間並無箍筋，其混凝土則使用塊狀、花崗岩碎石（照片 3- 37、照片 3- 38）。1930 年代金門引入的 RC 技術仍屬早期且缺乏實證的技術，推測乃如同閩南地區洋樓的營造過程般，由地方工匠學習外來的技術和施工方法，或因參與其他洋樓的施作而運用自己原本熟悉的營造技術進行模仿（米復國，1995：74；江柏煒，2000：177；陳志宏，2012：112）。

照片 3- 36 陳詩吟洋樓出龜 RC 樑下方之方形鋼筋

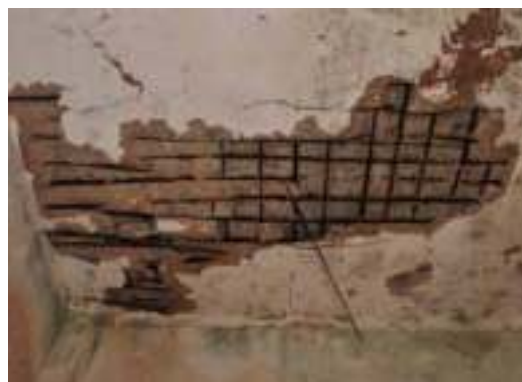
照片 3- 38 陳清吉洋樓之直交鋪設鋼筋

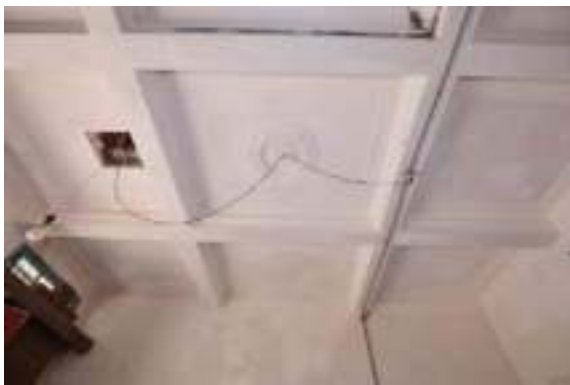
- A. 董允耀洋樓 RC 技術純熟：從董允耀洋樓的 RC 構造比例極高的狀況中，可見其 RC 技術的運用及工法相較於其他洋樓更為成熟。為何如此？或許乃因此棟洋樓乃由董天補匠司兄弟設計施作，而董氏兄弟為古崗人曾於二十歲左右前往新加坡向德國工程師學習西式樓房之設計與營造方式，亦即，其所學習之技術乃來自於正統的 RC 工程與施作工法，而不僅僅是地方工匠自學外來技術和施工方法或參與其他洋樓的所得，而可能是有較為專精且正確的施作工法，才能讓董允耀洋樓的 RC 構造至今無損壞現象（照片 3-43、照片 3-44）。
- B. 1933 年落成的董允耀洋樓後尚有 1936 年的永昌堂均為 RC 樓板構造，但早於 1933 年之洋樓其室內樓板均為木作。亦可初步看出，約在董允耀洋樓興建時，RC 技術精進外也同時擴大到其他洋樓的施作上。顯示 RC 工法普遍能運用並已能成熟地施作於大面積的樓板工法上。

照片 3-43 董允耀洋樓 RC 樓板完好

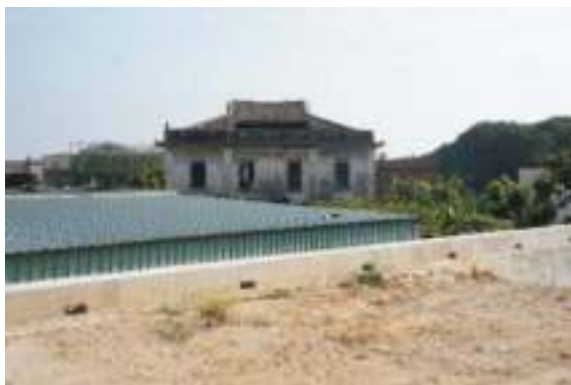
照片 4- 13 洋樓後方鐵皮屋與擋土牆

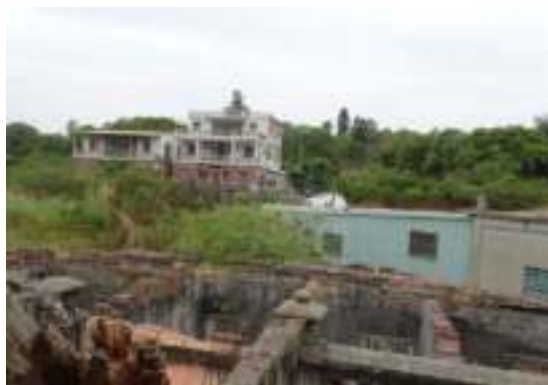
照片 4- 14 洋樓後方鐵皮屋與擋土牆

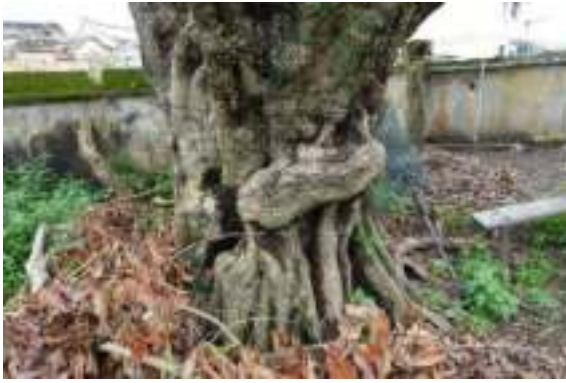
照片 4-27 樹幹基部凹凸不平及堆置雜物枝葉

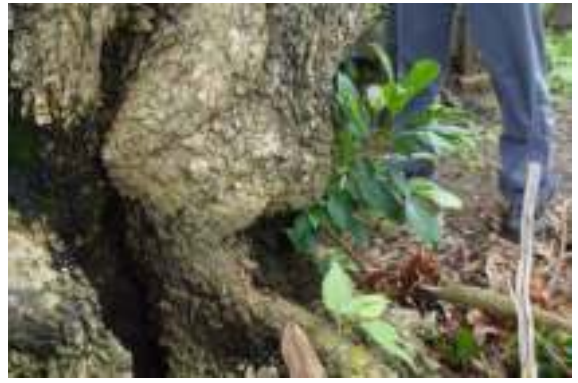
照片 4-28 榕樹寄生於幹腐朽處

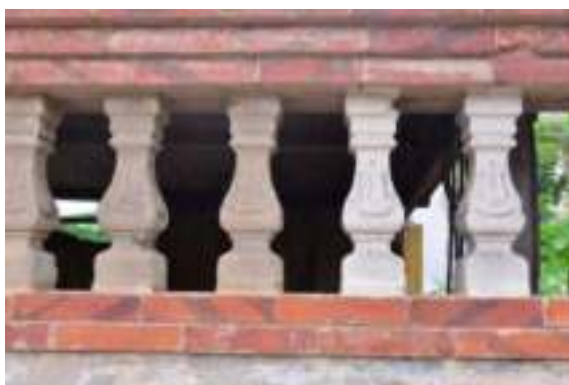
照片 4-46 方形花瓶欄杆部分損壞與替換品

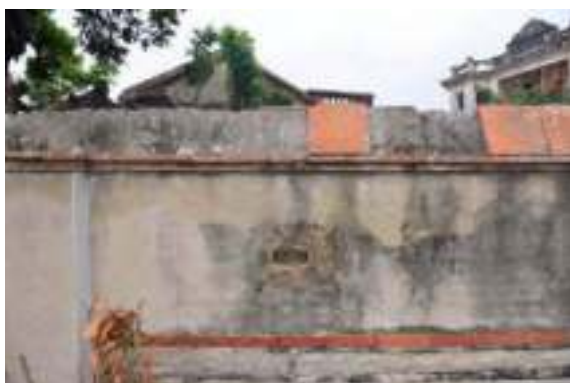
| 位置/編號 | 現況與損壞 | 照片 |
|---|---|---|
| 左圍牆 | <ol style="list-style-type: none"> <li>1. 牆身灰壁多有風化與破損。</li> <li>2. 左側圍牆設有槍口，槍口周圍有破損。</li> <li>3. 花瓶欄杆中部分花瓶為後期所替代，其煙炙磚磚柱與檐口尚可。</li> <li>4. 臨水池側多處壁體損壞與修補。</li> <li>5. 牆頂斜鋪尺磚多有佚失與損壞。</li> </ol> | 照片 4- 49、<br>照片 4- 50 |

照片 4- 49 圍牆中之槍口，牆頂尺磚掉落與破損

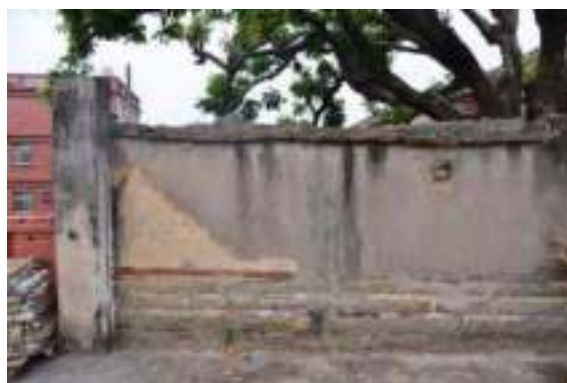
照片 4- 50 水池邊圍牆牆身多處破損與修補

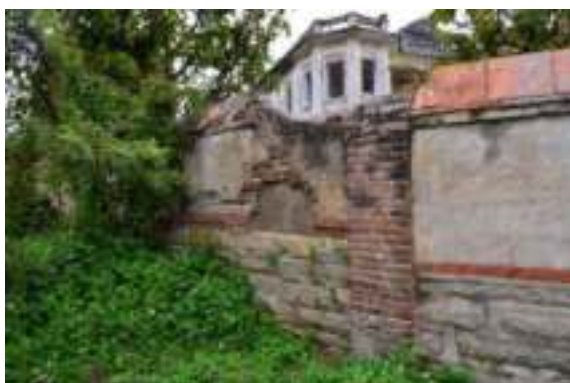
| 位置/編號 | 現況與損壞 | 照片 |
|---|---|---|
| 右圍牆 | <ol style="list-style-type: none"> <li>1. 右側圍牆牆基良好。</li> <li>2. 圍牆牆身多處破損，牆頂後期修補雜亂。</li> <li>3. 迴向旁圍牆牆身灰壁掉落，磚柱紅磚外露，其旁圍牆破損。</li> <li>4. 右後側後期開一門，圍牆破損。</li> </ol> | 照片 4- 51～<br>照片 4- 53 |

照片 4- 51 右側圍牆多處損壞修補與紅磚外露

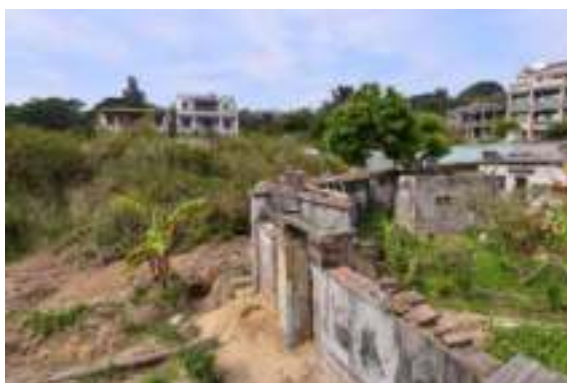
照片 4- 52 右後側圍牆牆頂多處損壞

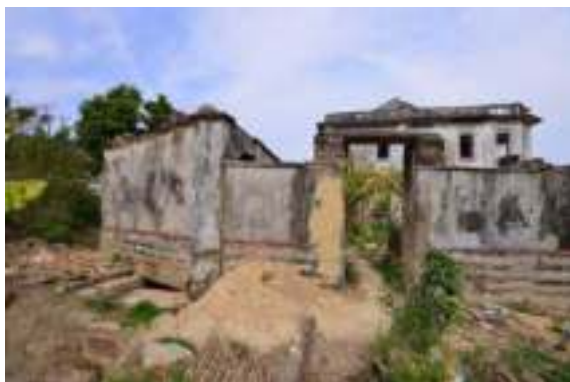
照片 4- 53 右後側圍牆開一門等後期破壞

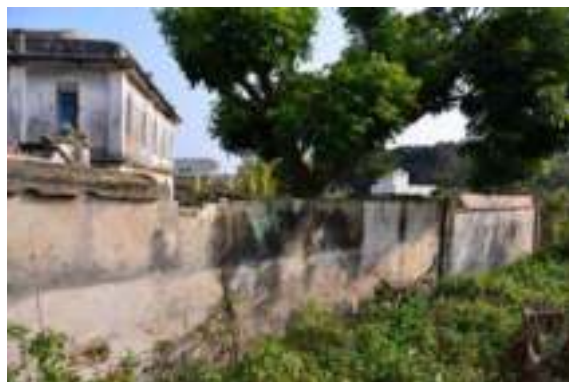
| 位置/編號 | 現況與損壞 | 照片 |
|---|---|---|
| 後圍牆 | <ol style="list-style-type: none"> <li>1. 後圍牆尺磚檐口多處損壞斷裂。</li> <li>2. 牆身灰壁污漬破損。</li> </ol> | 照片 4- 54 |

照片 4- 54 後側圍牆牆頂斷裂

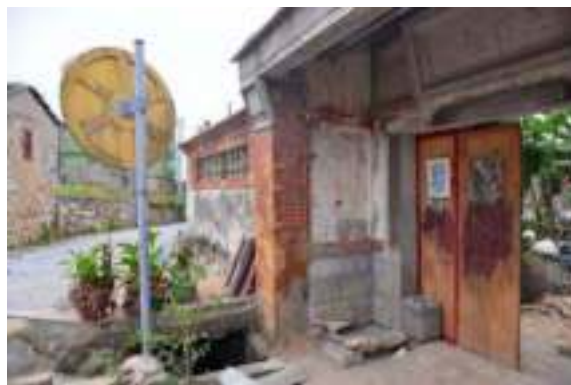
照片 4- 59 門樓後坡屋面改為水泥瓦

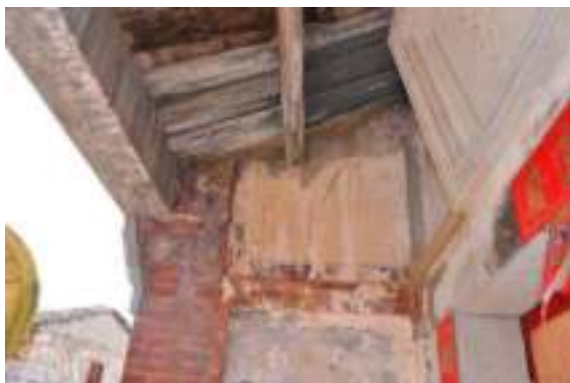
照片 4-71 廊牆上方壁體嚴重剝落與屋架損壞

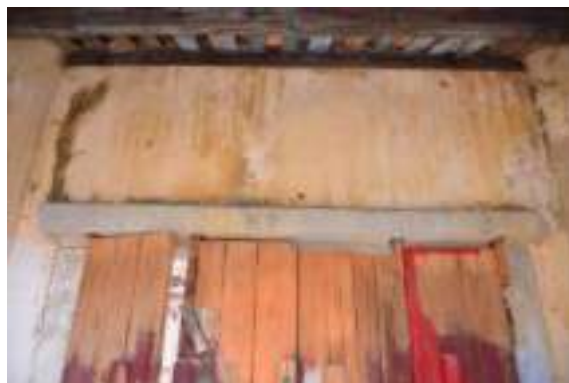
照片 4-72 大門背牆頂水漬等損傷

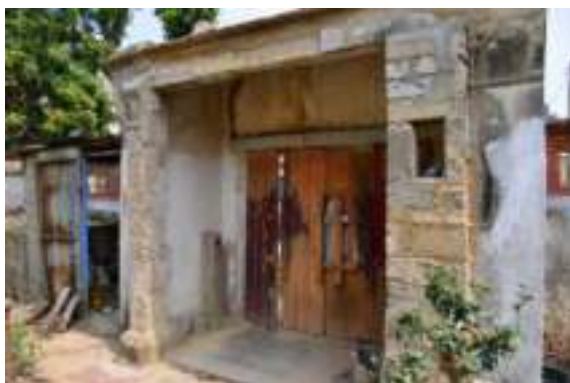
照片 4-73 門樓後側增建之空間磚立柱

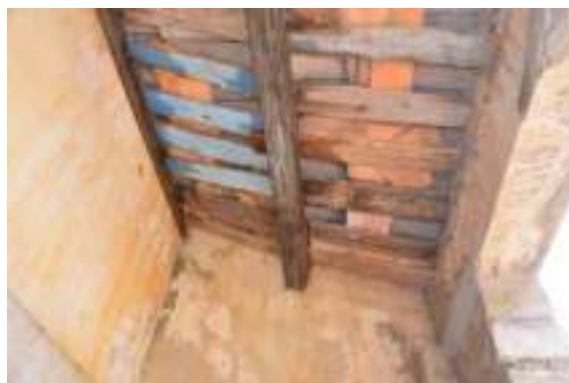
| 位置/編號 | 現況與損壞 | 照片 |
|---|---|---|
| 屋頂與檐口 | <ol style="list-style-type: none"> <li>1. 前坡屋頂傳統仰合瓦尚可。</li> <li>2. 後坡改水泥瓦。</li> <li>3. 前後坡屋架之桷仔與楹仔多有損傷或腐朽斷裂。</li> <li>4. 前後之檐口捧錢 RC 樑已有部分嚴重損傷。</li> <li>5. 前後坡垂脊均有風化損壞現象。</li> <li>6. 左右山牆灰壁有損傷。</li> </ol> | 照片 4- 74～<br>照片 4- 76 |

照片 4-74 後坡屋架損壞嚴重

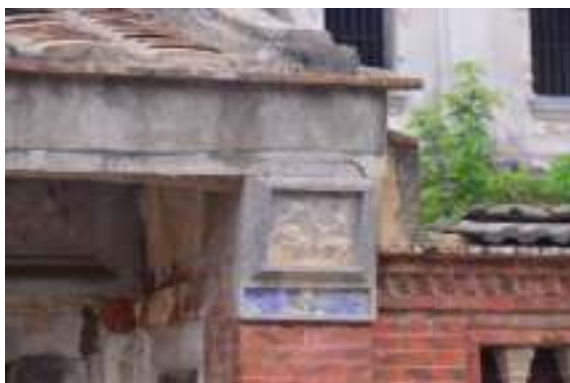
照片 4-75 檐口 RC 樑下方洗石子損壞開裂

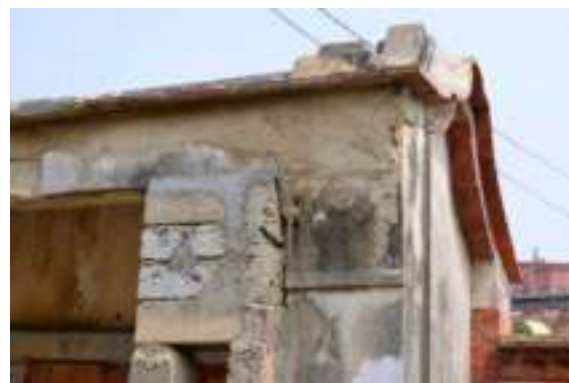
照片 4-76 後坡檐口捧錢樑與墀頭損壞

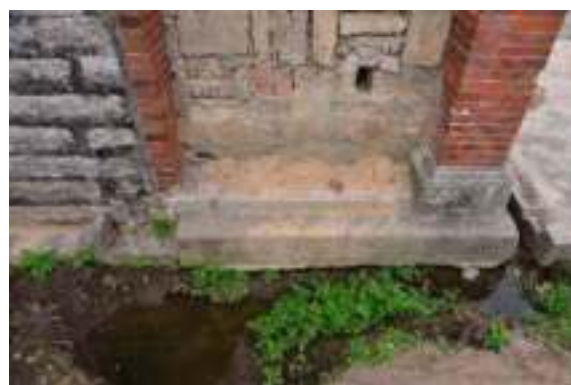
| | 3. 水溝排水不順暢，導致部分積水，庭園挖開排水。<br>4. 水井周圍地坪損傷、積水而雜亂。 | |

照片 4- 98 左側庭園排水不佳造成積水污染

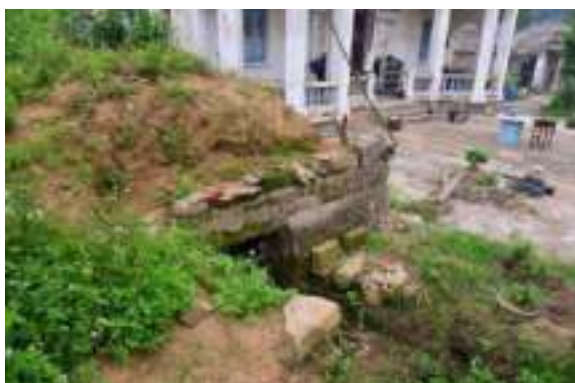
| 右庭園 | 1. 右側有一防空洞但其覆土崩落、入口通道損傷嚴重。<br>2. 右側庭園樹木與果樹生長，未適當修剪整理。<br>3. 庭園中土堆雜亂、後期增建之雜房屋頂破損。<br>4. 附屬建築廁所、儲藏間等損壞嚴重。儲藏間屋頂崩塌、門柱坍塌。 | 照片 4- 99、<br>照片 4- 100 |

照片 4- 99 右側防空洞覆土等崩壞

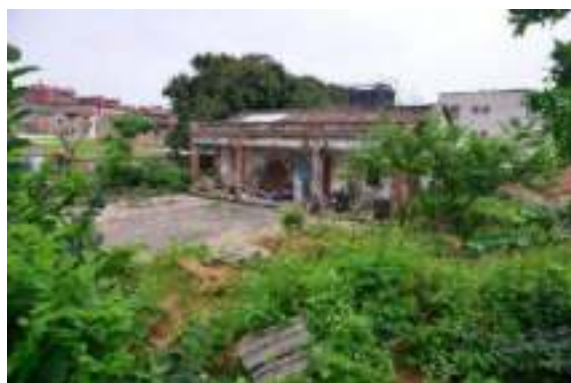
照片 4- 100 右側庭院雜草與雜木叢生

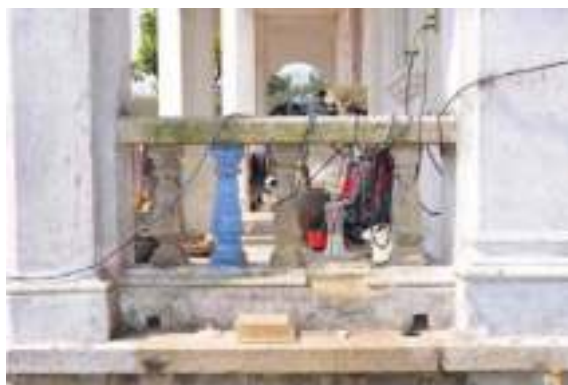
| 位置/編號 | 現況與損壞 | 照片 |
|---|---|---|
| 臺基與欄杆 | <ol style="list-style-type: none"> <li>1. 前廊臺基表面有局部的風化損壞。</li> <li>2. 明間入口臺階欄杆望柱柱頂損壞抹水泥。</li> <li>3. 花瓶欄杆多處斷裂或佚失，右拱圈處則以磚柱替代佚失花瓶欄杆。</li> <li>4. 左拱圈下方扶手欄杆斷裂、欄檻損壞。</li> <li>5. 花瓶欄杆四面均有泥塑主題不同，後期將欄杆部分塗藍漆。</li> <li>6. 臺基與欄杆扶手之花崗石構造狀況尚可。</li> <li>7. 多處欄檻破損以水泥塗抹或鑿洞破壞。</li> </ol> | 照片 4- 120<br>~照片 4- 124 |

照片 4- 121 前廊左側扶手花瓶欄杆斷裂欄檻破損

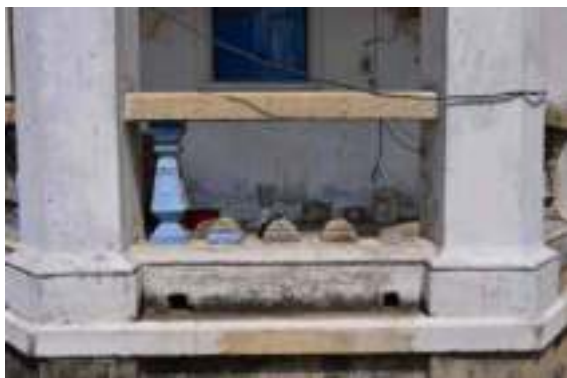
照片 4- 122 左次間前欄杆斷裂

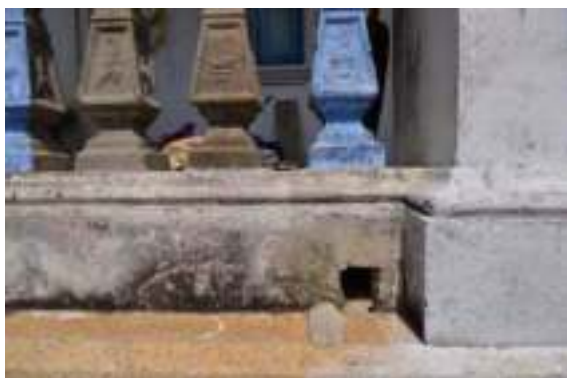
照片 4- 124 右次間欄檻破損修補

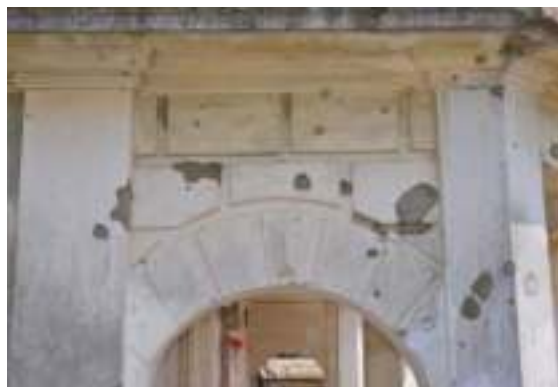
| 位置/編號 | 現況與損壞 | 照片 |
|---|---|---|
| 立柱與拱圈 | <ol style="list-style-type: none"> <li>1. 立柱表面均為後期塗白漆，部分柱身有修補痕跡。RC 構造狀況良好，無明顯結構性損傷。</li> <li>2. 右拱圈上拱壁有多處修補痕跡，推測應為砲宣彈擊中洋樓時之損傷。</li> <li>3. 左拱圈拱壁有局部破損。</li> <li>4. 二樓立柱部分轉角有損傷表面。後期有修補過。</li> </ol> | 照片 4- 125 |

照片 4- 125 右拱圈上方拱壁多處修補痕跡

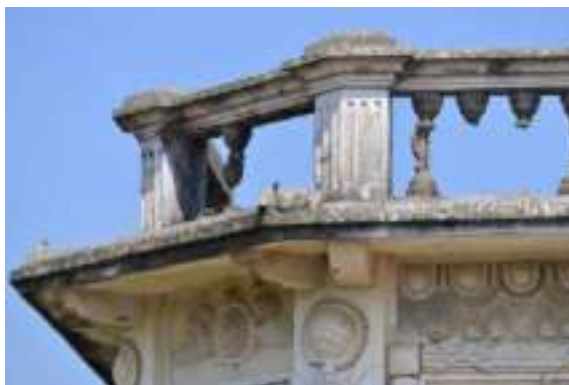
| 位置/編號 | 現況與損壞 | 照片 |
|---|---|---|
| 泥塑與女兒牆 | <ol style="list-style-type: none"> <li>1. 中央山頭大象泥塑底部原有藍漆，但已剝落模糊。</li> <li>2. 多數泥塑狀況尚可，唯有污漬等現象。</li> <li>3. 正面屋頂女兒牆花瓶欄杆多數斷裂損壞。扶手望柱尚可，右側部分柱頭泥塑幾何裝飾佚失。</li> </ol> | 照片 4- 127 |

照片 4- 127 右屋頂挑檐樑生鏽及花瓶欄杆斷裂

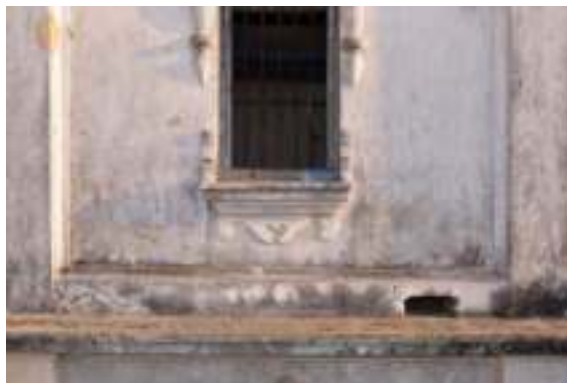
| 位置/編號 | 現況與損壞 | 照片 |
|---|---|---|
| 牆身立柱 | <ol style="list-style-type: none"> <li>1. 牆身為磚作，部分牆體因灰壁破損而紅磚外露。如左後房前窗窗楣上方壁體破損。</li> <li>2. 牆身灰壁多有污損，及風化現象。</li> <li>3. 後寮牆、左右牆牆基下方有鑿穿多處孔洞以排出屋頂破損之二樓房間積水。</li> <li>4. 後寮右後上方挑檐板鋼筋生鏽混凝土剝落。</li> <li>5. 後寮牆體有多處表面破損。</li> </ol> | 照片 4-147<br>～照片 4-151 |

照片 4-148 後寮牆二樓壁體鑿孔洩水

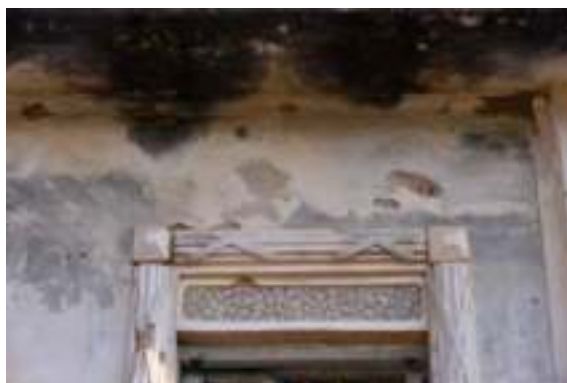
照片 4-150 二樓窗戶楣樑上壁體局部破損

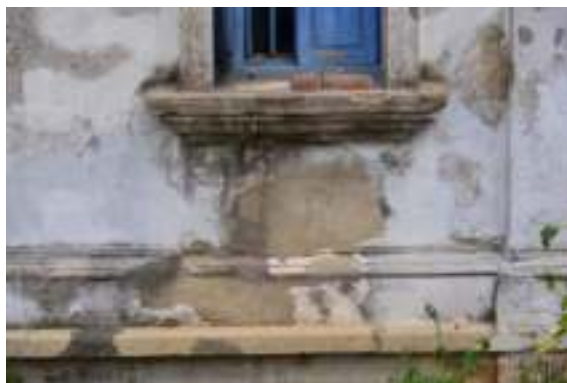
| 位置/編號 | 現況與損壞 | 照片 |
|---|---|---|
| 窗楣與窗戶、窗臺 | <ol style="list-style-type: none"> <li>1. 洋樓主棟窗戶損壞以右側一樓較為嚴重。</li> <li>2. 一樓右前房前窗窗臺下壁體破損。</li> <li>3. 一樓右前房後窗窗楣破損修補。</li> <li>4. 一樓右後房窗臺下方壁體破損修補。</li> <li>5. 一樓右後房後窗窗楣破損修補。</li> <li>6. 各窗戶之內外窗扇多數佚失，鐵窗生鏽。僅少數外部之百葉窗完整，內側窗扇則拆拆補補，多數未裝設。</li> </ol> | 照片 4-152<br>～照片 4-156 |

照片 4-152 右側一樓右前房前窗臺下方破損

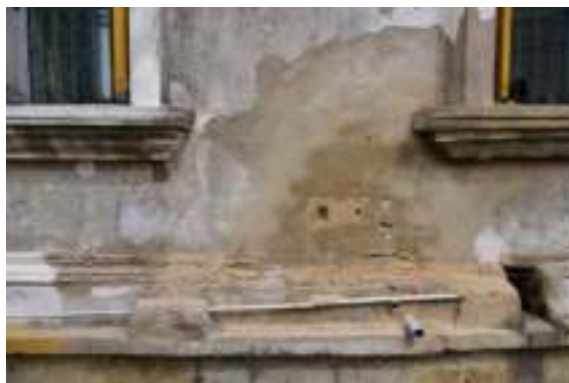
照片 4-154 一樓右後房窗臺下壁體損壞修補

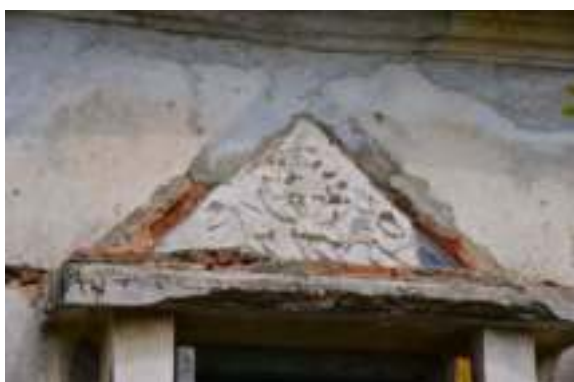
照片 4-155 一樓右後房後窗窗楣損壞

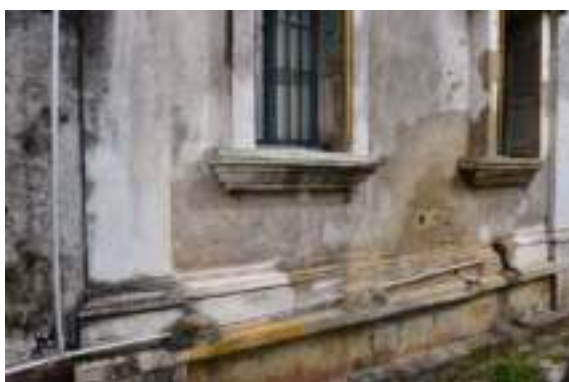
照片 4-156 一樓右後房窗臺及壁體損壞修補

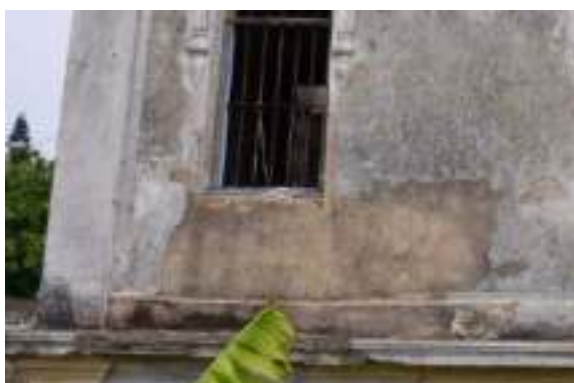
| 位置/編號 | 現況與損壞 | 照片 |
|---|---|---|
| 檐口 | 一樓右後檐口破損修補過。 | 照片 4- |

照片 4-157 二樓右後房窗臺與壁體損壞修補過

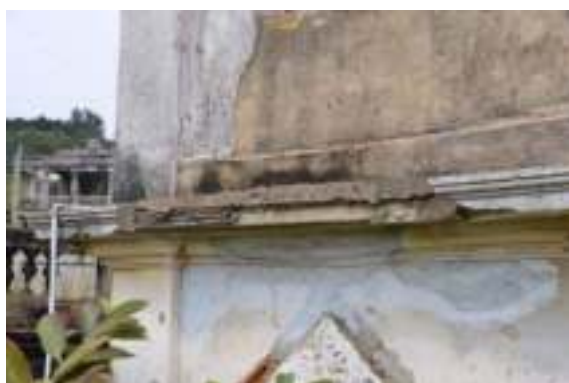
照片 4-158 二樓右後側檐口破損

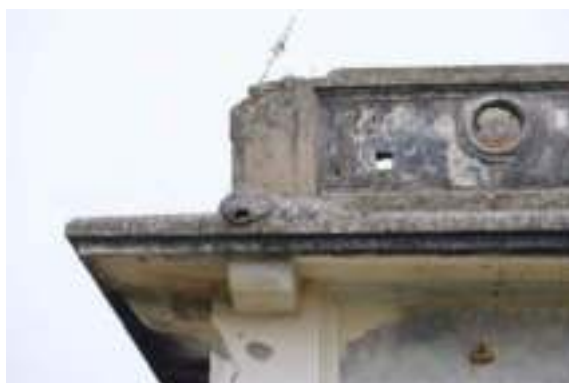
| 女兒牆 | <ol style="list-style-type: none"> <li>1. 右側女兒牆曾因砲宣彈毀損後修補過。</li> <li>2. 右後望柱柱頂破損。</li> </ol> | 照 片 4-159、照片 4-160 |

照片 4-160 右後女兒牆望柱柱頂破損

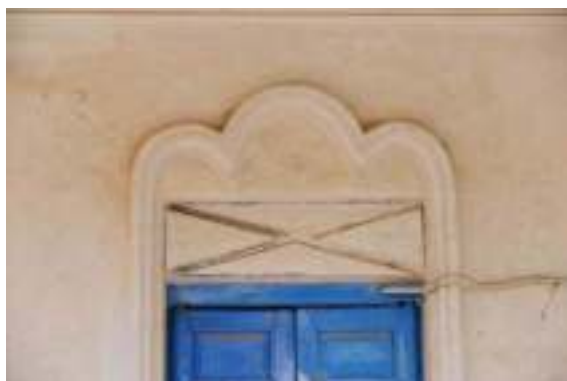
照片 4-174 窗楣及上方壁體有輕微風化損壞

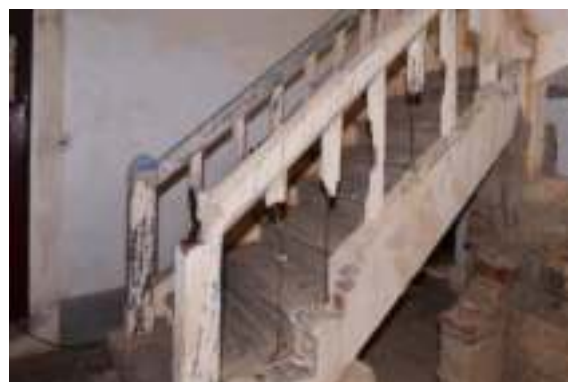
| 位置/編號 | 現況與損壞 | 照片 |
|---|---|---|
| 樓梯 | 1. 樓梯欄杆因鋼筋生鏽而混凝土嚴重爆裂。<br>2. 梯間之 RC 樓梯近壽屏處有後期隨意砌築的磚柱。<br>3. 樓梯上方之鑄鐵推門損壞嚴重。 | 照片 4-195、照片 4-196 |

照片 4- 193 RC 樓梯欄杆嚴重爆裂損壞

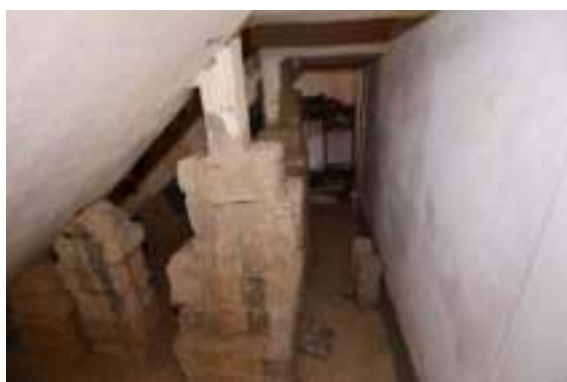
照片 4- 194 樓梯下方之後期隨意砌之磚柱

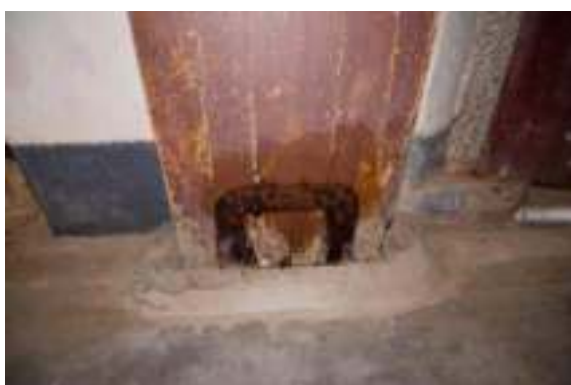
| 位置/編號 | 現況與損壞 | 照片 |
|---|---|---|
| 門窗 | 1. 大廳氣窗狀況良好，雙開板門僅有部分損傷，無明顯損壞。<br>2. 大廳輪錢門僅有部分損傷，整體狀況尚可。<br>3. 後大門門扇損傷，但不嚴重。後輪錢門則因門槽遭不當封閉、門板封閉於原門槽內，門扇及上方桿件均有白蟻蛀蝕破壞部分嚴重。 | |

照片 4- 195 輪錢門下端及門槽被封起

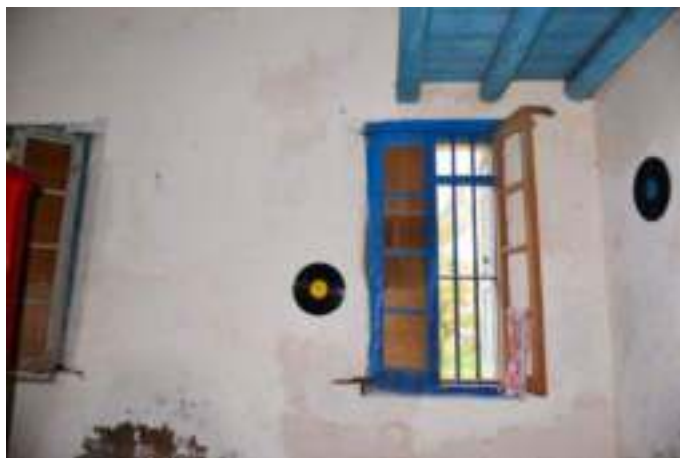
照片 4- 208 洋樓主棟一樓窗扇多佚失或改裝

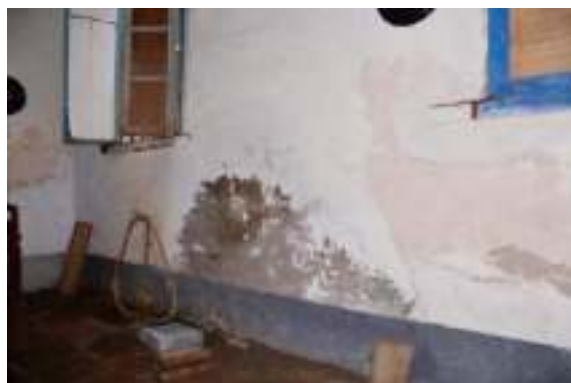
| 位置/編號 | 現況與損壞 | 照片 |
|---|---|---|
| 牆體與天花<br>樓板 | <ol style="list-style-type: none"> <li>1. 牆體均為磚作，牆面抹灰塗白漆，目前無嚴重損傷。</li> <li>2. 右後房右側因潮氣與積水影響，牆基有油漆與灰壁脫落，但無嚴重損壞。</li> <li>3. 各窗戶邊緣因受潮氣影響，局部表面損傷。</li> <li>4. 天花樓板與 RC 樑均屬良好，有局部油漆剝落，但無明顯構造損壞。</li> </ol> | |

照片 4-210 右後房牆基潮氣影響而壁面損傷

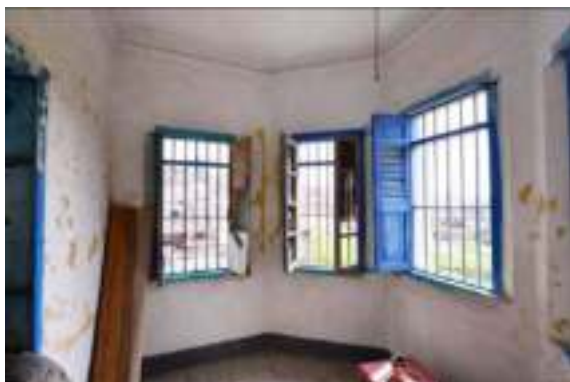
照片 4- 222 左塌岫房房門及開窗

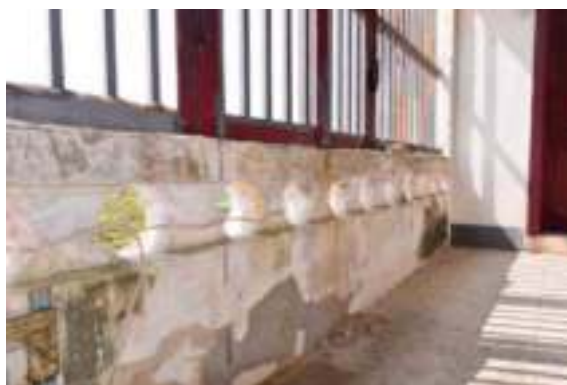
| 位置/編號 | 現況與損壞 | 照片 |
|---|---|---|
| 前廊欄杆與鐵窗 | 1. 鐵窗生鏽，部分表面損傷與破損，但無嚴重斷裂損壞。<br>2. 窗檻下扶手後期不當修補造成損傷。<br>3. 欄板牆體無明顯損壞，但有污漬青苔等現象。 | 照片 4-230、照片 4-231 |

照片 4-230 二樓外廊欄杆欄檻

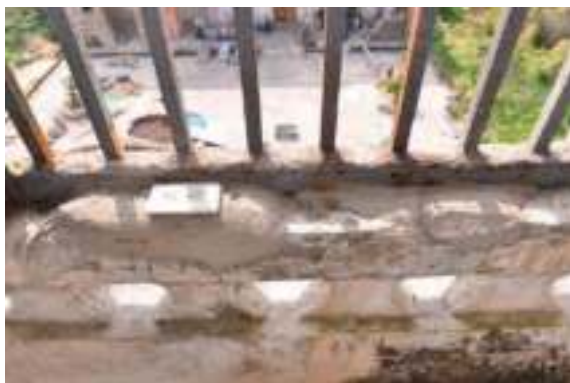
照片 4-231 鐵窗生鏽及欄檻不當補修

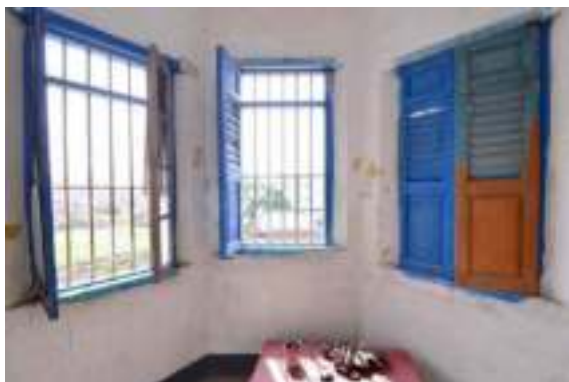
| 位置/編號 | 現況與損壞 | 照片 |
|---|---|---|
| 門窗 | 1. 外廊踏門石作門框等良好，門板局部損傷。<br>2. 大門兩側窗扇局部損傷佚失、鐵窗生鏽，內窗扇佚失。但部分窗扇留存於二樓室內，包括各房之佚失窗扇。<br>3. 左右塌岫房房門木門框與門扇尚可，無明顯損壞。僅左塌岫房上方橫批窗扇佚失。<br>4. 左右塌岫房窗扇多數佚失或損傷，僅留鐵窗，而鐵窗多數有生鏽破壞造成窗檻損傷。 | 照片 4-233、照片 4-234 |

照片 4- 233 左塌岫房窗扇佚失

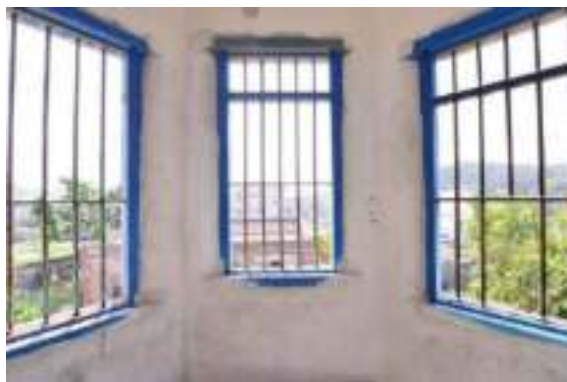
照片 4- 234 右塌岫房窗扇佚失

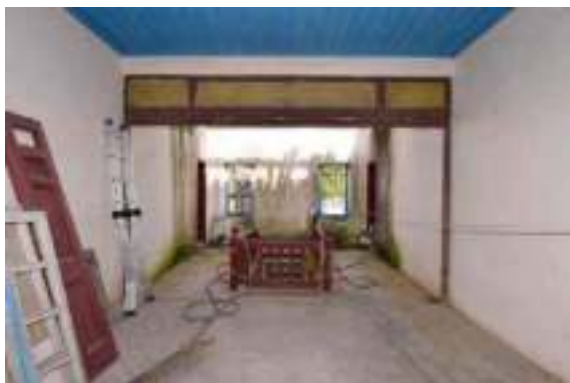
照片 4- 235 二樓大廳壽屏佚失

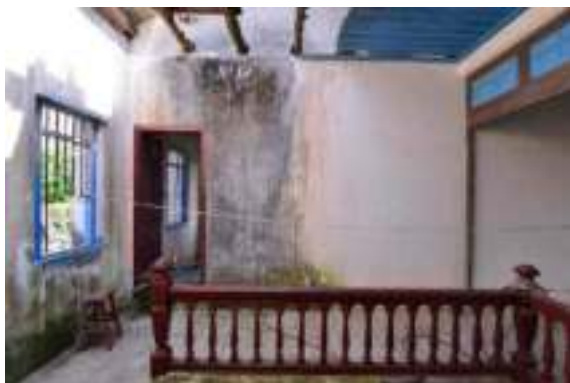
照片 4-247 梯間左側牆體與天花現況

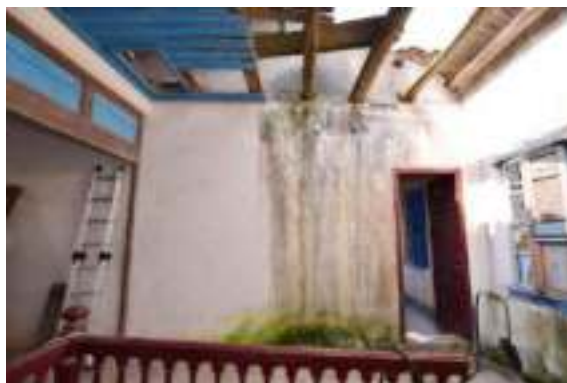
照片 4-248 梯間右側牆體與崩塌之屋頂

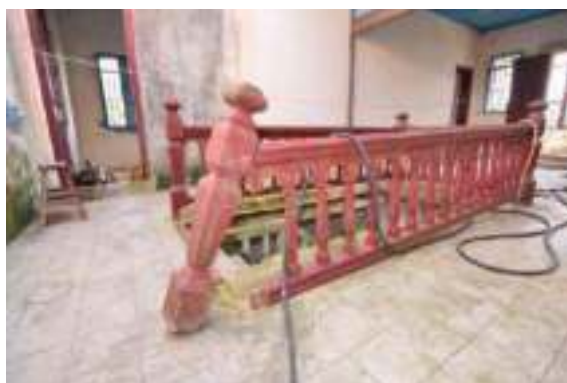
| 位置/編號 | 現況與損壞 | 照片 |
|---|---|---|
| 樓梯 | <ol style="list-style-type: none"> <li>樓梯通一樓用，三邊之木作扶手局部損傷與腐朽，右後側樓梯口望柱因欄檻腐朽而脫落。</li> <li>樓梯 RC 版無明顯損壞，然原鑄鐵拉門槽及鑄鐵門嚴重生鏽損壞，已無法使用。其上方磚作邊框亦受損，影響了木作欄檻而腐朽。</li> </ol> | |

照片 4- 252 木作欄杆望柱損壞欄檻腐朽

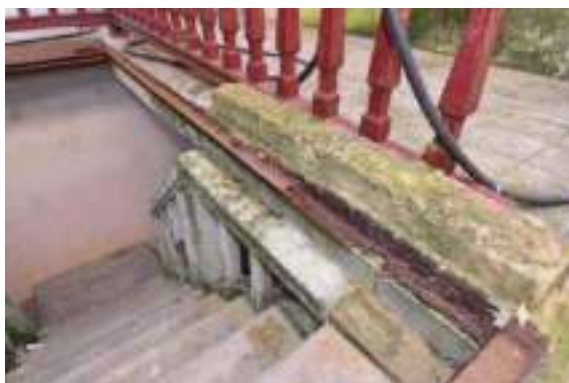
照片 4- 253 樓梯鑄鐵拉門損壞嚴重

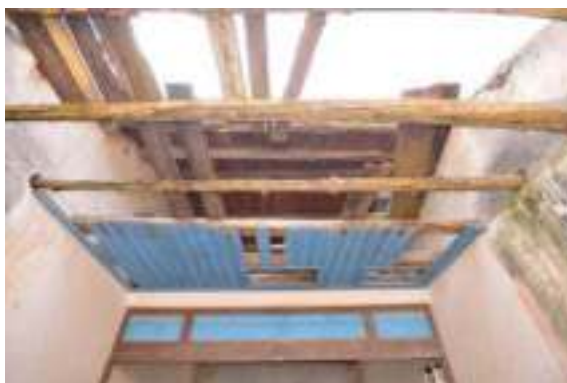
| 樓板 | <ol style="list-style-type: none"> <li>2. 梯間上方屋面與樓板完全崩塌，僅存部分天花木作拼合板，其上樓板樑多數腐朽斷裂。</li> <li>3. 梯間左右牆體因上方屋頂崩塌造成滲水，壁面多有嚴重的青苔與污損，但牆體構造無嚴重損傷。</li> </ol> | 255 |

照片 4- 254 梯間屋頂與天花樓板崩塌

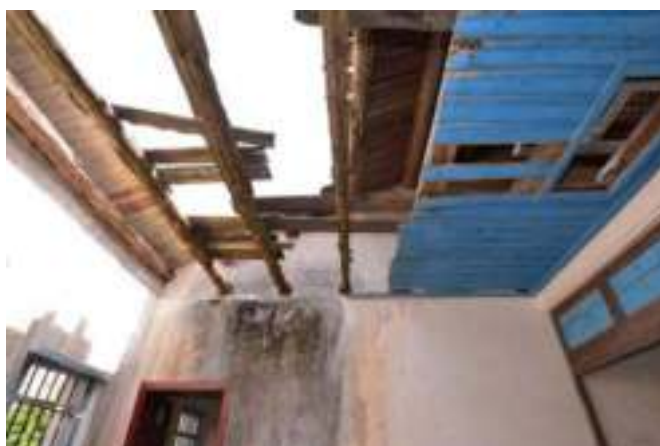
照片 4- 255 梯間上方屋頂與樓板崩塌

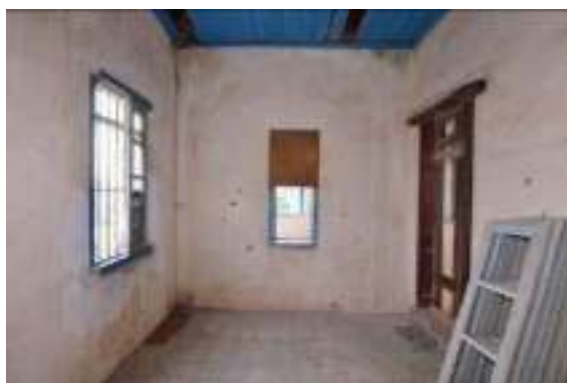
照片 4- 258 左前房前側壁體與左右牆體現況

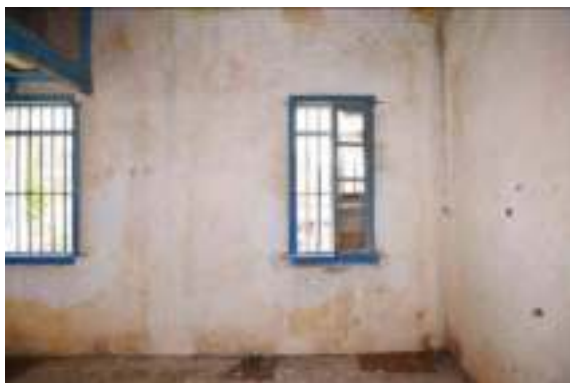
照片 4- 259 左前房左側開窗窗扇均佚失壁體水漬

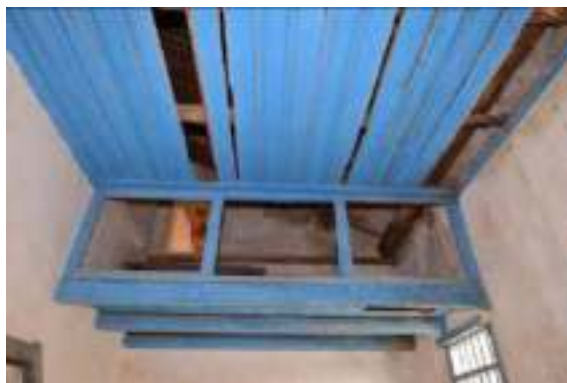
照片 4- 260 左前房半樓及天花板部分損壞

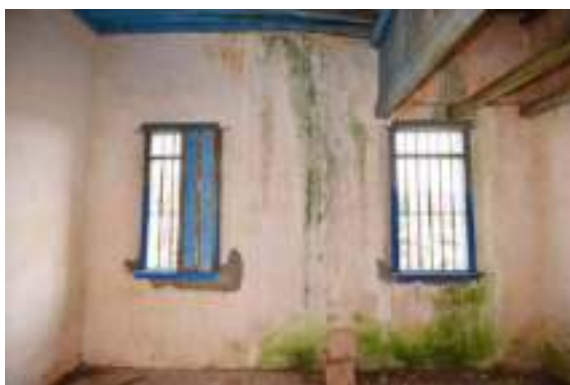
照片 4-265 屋頂崩塌窗扇佚失、牆壁髒污

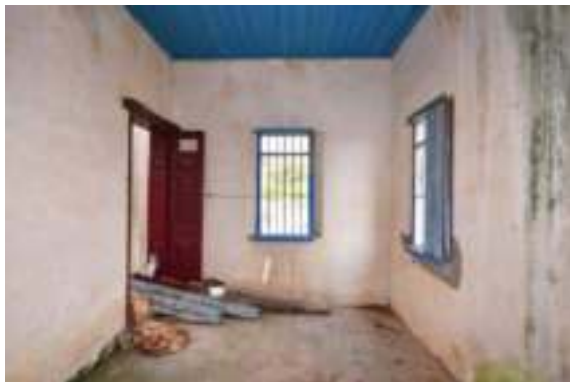
| 位置/編號 | 現況與損壞 | 照片 |
|---|---|---|
| 牆體 | 1. 因左側開窗均佚失，雨水滲入造成壁面污損青苔，但尚無研究性損壞。<br>2. 左後房左側因屋頂崩塌，壁體青苔水漬嚴重。<br>3. 前後房右側壁體狀況較佳，左後房則於牆頂受滲水影響而有局部損傷。 | 照片 4-269 |

照片 4-269 左後房壁體污漬嚴重

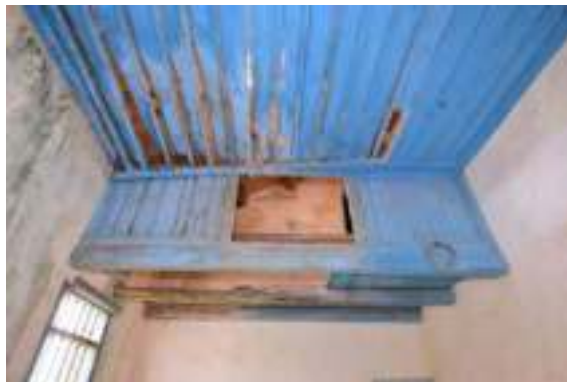
| 位置/編號 | 現況與損壞 | 照片 |
|---|---|---|
| 半樓與天花 | 1. 左前房木作伴樓木樑有白蟻蛀蝕破壞，直板佚失、樓板損傷。<br>2. 左前房天花板局部損傷與腐朽。<br>3. 左後房半樓因屋頂崩塌，導致半樓木樑與樓板腐朽損壞嚴重。<br>4. 左後房天花板因屋頂崩塌而嚴重腐朽損壞，近期亦已崩塌。 | 照片 4-270、照片 4-271 |

照片 4-270 左後半樓嚴重破壞

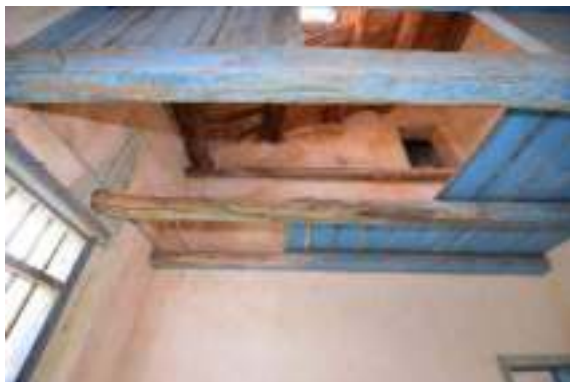
照片 4-271 左後房半樓樓板嚴重損壞

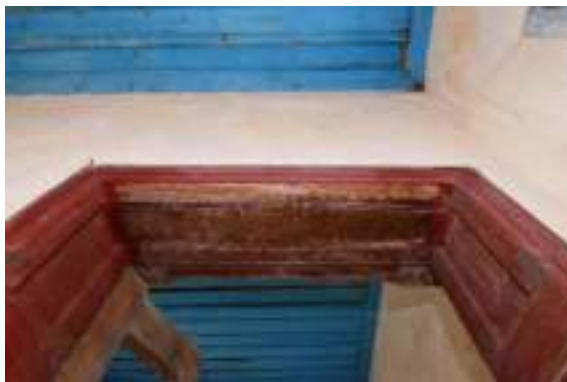
| 位置/編號 | 現況與損壞 | 照片 |
|---|---|---|
| 門窗 | 1. 左前房房門氣窗門扇改作，相關門扇尚存有局部損傷。<br>2. 左後房門框與門扇尚可，除氣窗窗扇佚失外，無明顯損壞。<br>3. 因窗扇均佚失，窗框窗檻均因滲水或鐵窗生鏽而影響構造。<br>4. 佚失之窗扇、門扇部分集中於房內擺放，待修復。 | 照片 4-272<br>~照片 4-274 |

照片 4-272 左後房右房門門框損壞

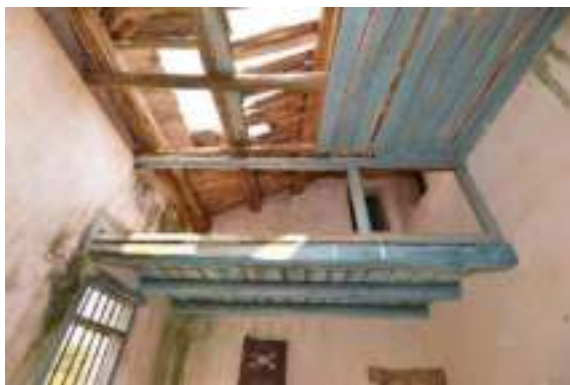
照片 4-277 右前房屋頂崩塌造成屋架與天花毀損

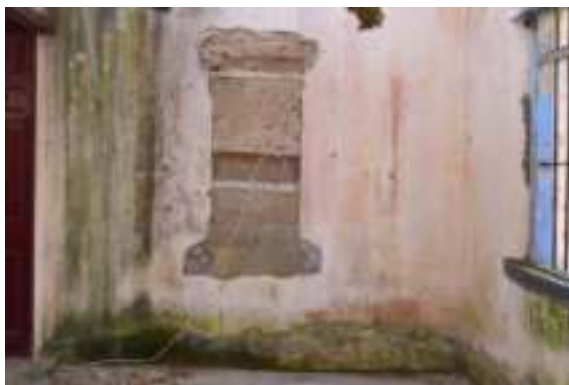
| 位置/編號 | 現況與損壞 | 照片 |
|---|---|---|
| 牆體 | <ol style="list-style-type: none"> <li>1. 右前房因屋頂崩塌導致左右兩側壁體嚴重青苔與水漬，灰壁損傷。</li> <li>2. 右前房與右擡頭間開窗封閉，與右後房間之木門亦封閉。</li> <li>3. 右前房右側壁體為排積水而於近期鑿穿，原壁面已損壞。</li> <li>4. 右前房與右後房間隔間承重牆體端部因檣仔崩塌造成嚴重破裂。</li> <li>5. 右後房右側壁體有水漬青苔等表面損傷，左側與後側牆體則尚可。</li> </ol> | 照片 4- 287<br>～照片 4-<br>289 |

照片 4-287 右前房窗戶封閉壁體損壞

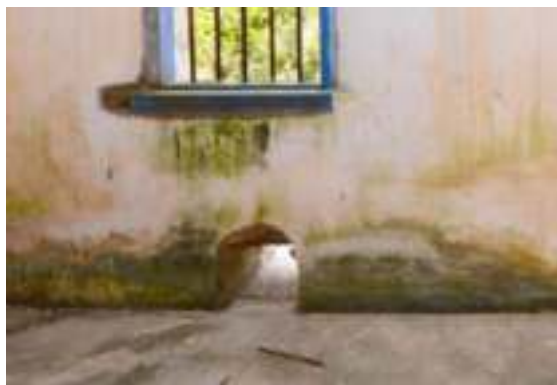
照片 4-288 右前房牆體鑿穿排水、壁體損傷

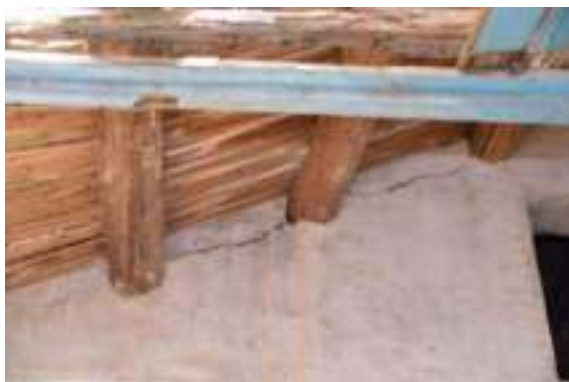
照片 4-289 右前後房承重牆端開裂

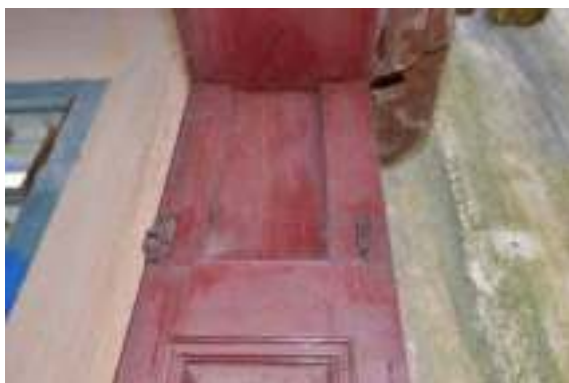
| 位置/編號 | 現況與損壞 | 照片 |
|---|---|---|
| 門窗 | <ol style="list-style-type: none"> <li>1. 右前房門門框狀況良好然門扇佚失，氣窗窗框鋸斷。</li> <li>2. 右後房門扇良好，木門框之氣窗窗框鋸斷損壞。鋸斷後之構件集中於室內。</li> <li>3. 右前房窗扇均佚失，受滲水影響而窗框受損、鐵窗生鏽。</li> <li>4. 右前房與右擡頭間之窗戶封閉，右前房與右後房間木門封閉。</li> <li>5. 右後房右側窗扇均佚失、窗框等受損。右後正中後窗內窗扇拼湊非原物，外窗扇佚失。</li> </ol> | 照片 4- 291<br>～照片 4-<br>294 |

照片 4-291 右前房門框構件被鋸斷

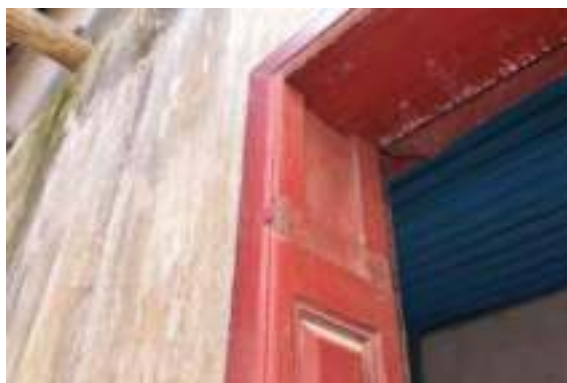
照片 4-292 右後房門框構件被鋸斷

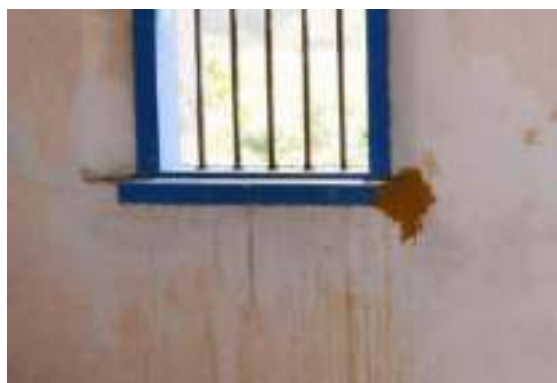
照片 4-294 右後房窗框與壁體受損

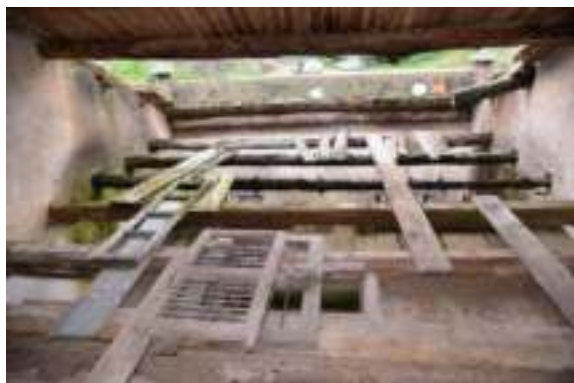
照片 4-300 明間閣樓木樓板現況

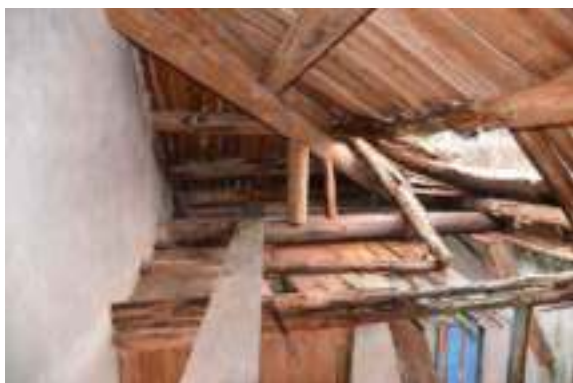
| 位置/編號 | 現況與損壞 | 照片 |
|---|---|---|
| 左右房上方屋架與半樓 | <ol style="list-style-type: none"> <li>1. 左前房、右後房屋架尚存，但已嚴重蛀蝕腐朽。</li> <li>2. 左後房、右前方屋架崩塌，半樓易受影響。</li> </ol> | 照片 4-301、照片 4-302 |

照片 4-301 左後房屋架及半樓毀損斷

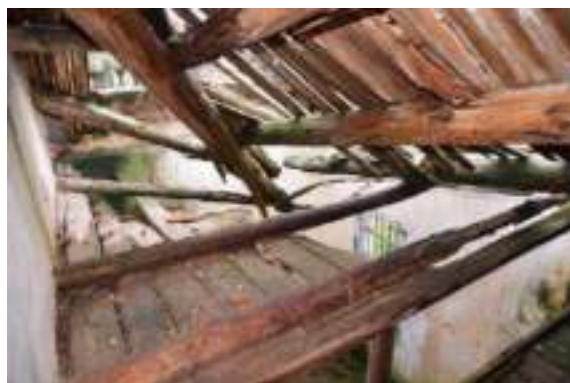
照片 4-302 右前房屋架及半樓毀損

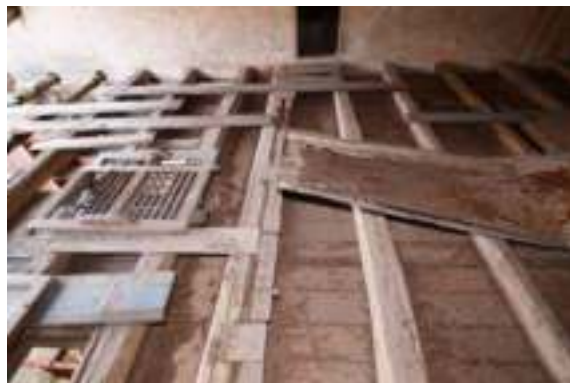
| 位置/編號 | 現況與損壞 | 照片 |
|---|---|---|
| 明間閣樓 | <ol style="list-style-type: none"> <li>1. 因後坡屋頂崩塌，閣樓木樓板後側五支全數腐朽損壞，下方天花全數損壞，上方僅留部分構件。</li> <li>2. 前坡下方木樓板其下天花尚存，然木樓板之木板多數佚失，僅有前坡丁字交叉前側（前三架以前之屋架下方）中央區完整。</li> <li>3. 木樓板樑多數有嚴重腐朽與損壞，僅前坡部分未腐朽損壞。</li> </ol> | 照片 4-303、照片 4-304 |

照片 4-304 大廳上方木樓板損壞現況

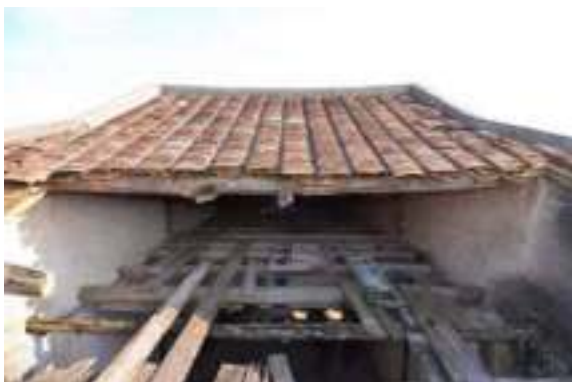
| 位置/編號 | 現況與損壞 | 照片 |
|---|---|---|
| 屋面 | <ol style="list-style-type: none"> <li>1. 龜殼式屋頂後坡崩塌一半，梯間上方屋頂崩塌。</li> <li>2. 右前房屋頂嚴重崩塌、垂脊斷裂、屋架毀損。然檐口原尺磚未損壞，顯示尺磚的剛度夠且承載能力佳，端部與檐口矮牆相連，即便下方木樑仔毀損亦可支撐。</li> <li>3. 左後房屋頂局部崩塌。</li> <li>4. 前廊 RC 平頂狀況良好，堆置屋頂散落之構件，包括瓦片、望柱柱頭泥塑等構件。</li> </ol> | 照片 4-320<br>~照片 4-326 |

照片 4- 320 龜殼式屋頂後坡崩塌一半

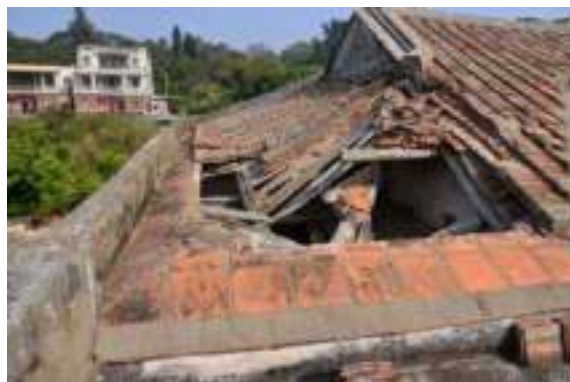
照片 4- 321 右前房屋頂崩塌

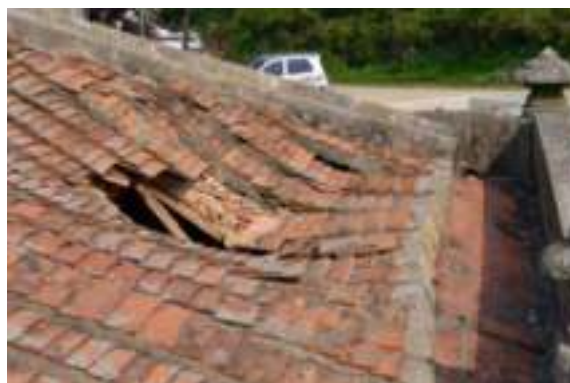
照片 4- 323 左後房屋頂局部崩塌

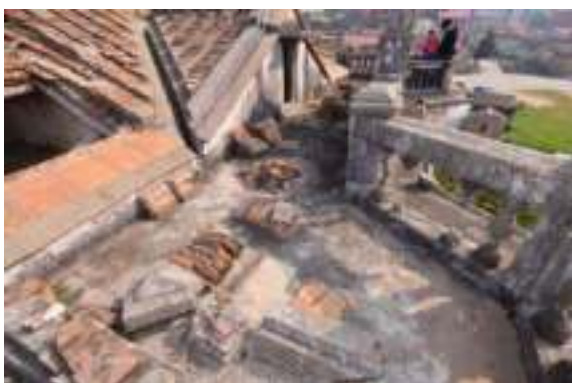
照片 4- 324 前廊 RC 平頂堆置散落之屋頂構件

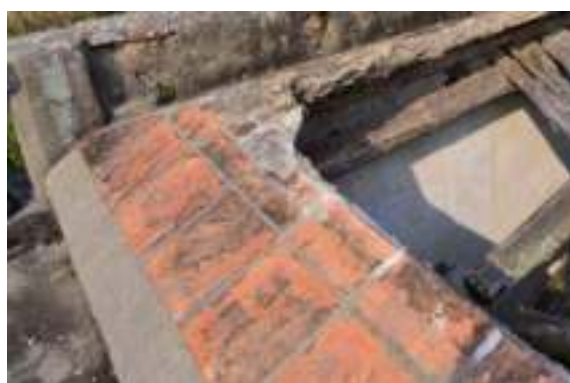
照片 4- 325 檐口尺磚未損壞

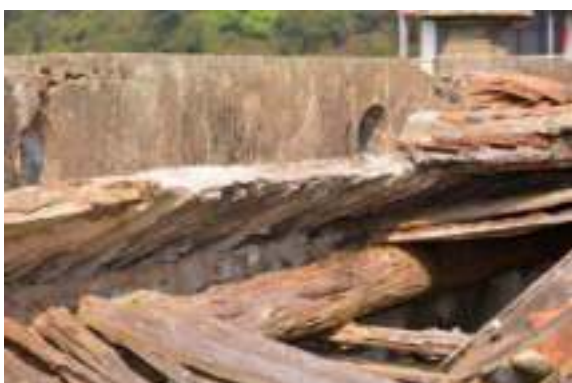
照片 4- 326 屋頂崩塌但檐口尺磚未崩塌

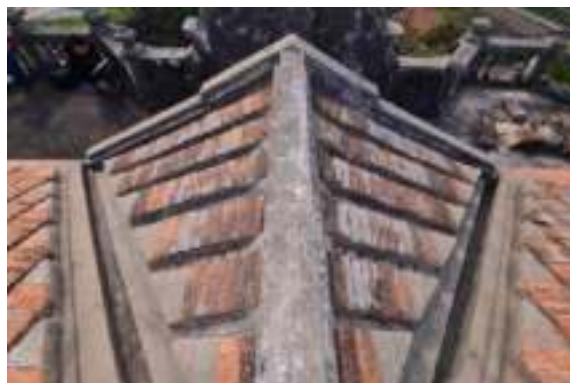
| 位置/編號 | 現況與損壞 | 照片 |
|---|---|---|
| 屋脊與天溝 | <ol style="list-style-type: none"> <li>1. 前坡交叉屋脊狀況尚可。</li> <li>2. 交叉屋頂之天溝出現裂隙，推測乃下方屋架腐朽引發。</li> <li>3. 左垂脊亦有多處裂隙，亦為屋架樑仔等腐朽損壞引發開裂，亦有滲水造成潛藏性之破壞。</li> </ol> | 照片 4-327<br>~照片 4-329 |

照片 4- 327 前坡交叉屋脊之正脊與兩側天溝

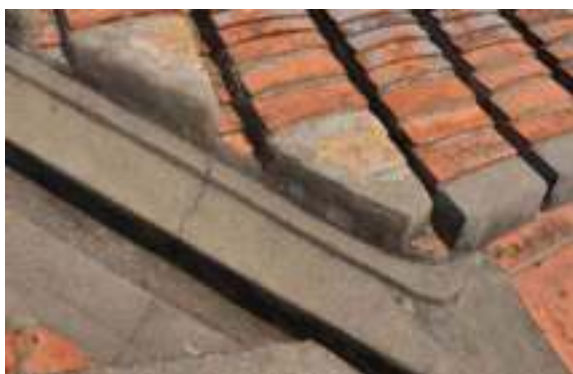
照片 4- 328 天溝有裂隙產生

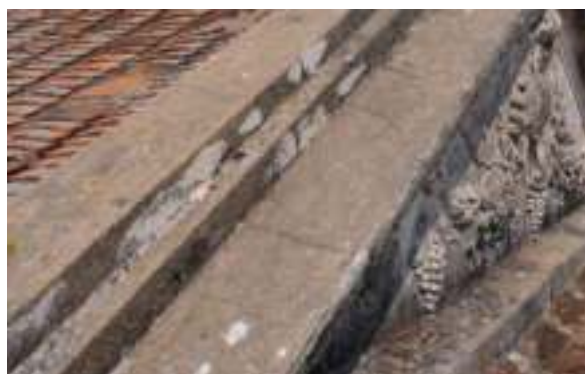
照片 4- 329 垂脊有多處裂隙產生

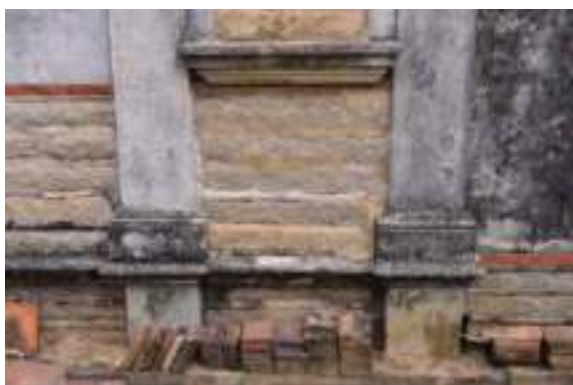
| 位置/編號 | 現況與損壞 | 照片 |
|---|---|---|
| 牆身 | 1. 礫仔石石材無明顯損壞，然近期使用人塗抹灰泥修補勾縫，而影響了石構造外觀。<br>2. 牆身灰壁因年久失修，部分風化破損及污漬損壞，露出底層或磚牆。<br>3. 右大規壁山牆頂山尖傾倒，僅剩左側大規壁。<br>4. 後棟後寮牆左右次間開窗以磚封堵。 | 照片 4- 350<br>～照片 4-<br>353 |

照片 4- 350 右廊牆牆基礫仔石塗灰泥

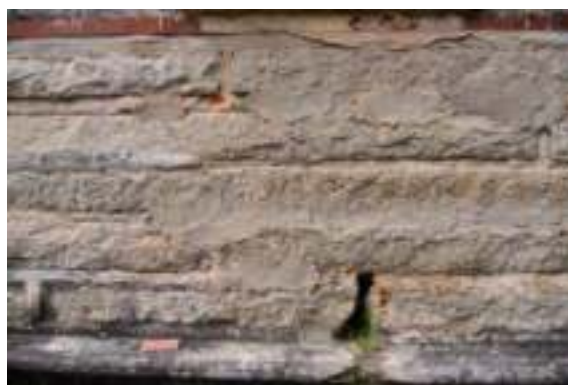
照片 4- 351 勾縫填補不佳造成損傷

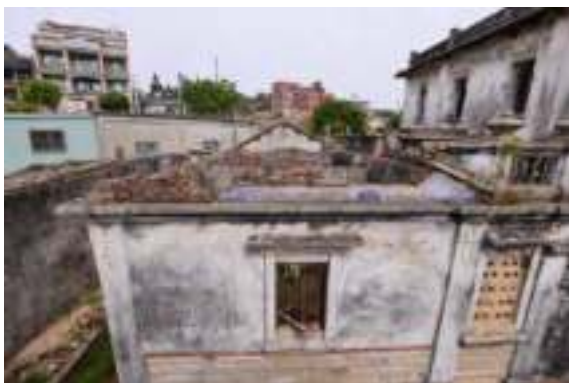
照片 4-352 右大規壁山尖崩塌

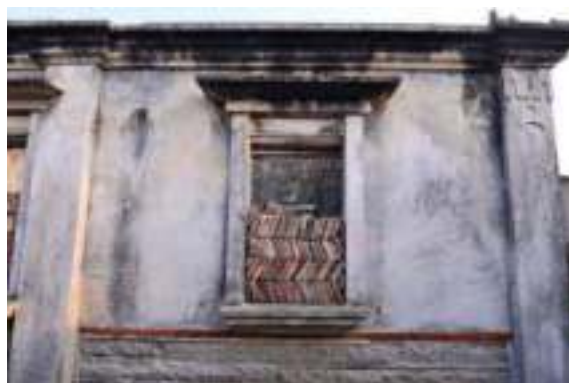
照片 4-353 後寮牆窗戶封閉、牆身污損
