# 金門縣定古蹟董允耀洋樓

## 修復及再利用計畫

成果報告書

執行單位：國立金門大學

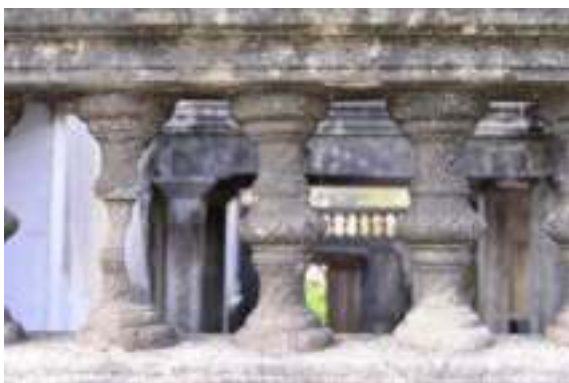
| 位置/編號 | 現況與損壞 | 照片 |
|---|---|---|
| 欄杆與檐口 | 1. 深井側牆花瓶欄杆有部分爆裂損壞。<br>2. 後棟檐口出挑漏水口部分損壞，檐口多數污漬表面有風化現象。 | 照片 4- 354<br>～照片 4-<br>356 |

照片 4-354 左深井側牆花瓶欄杆損壞

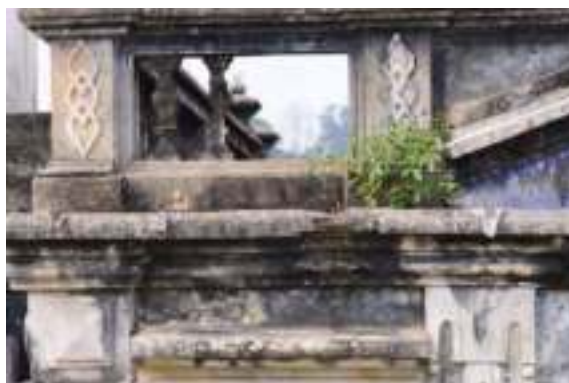
照片 4-355 左側廊牆檐口破損長榕樹

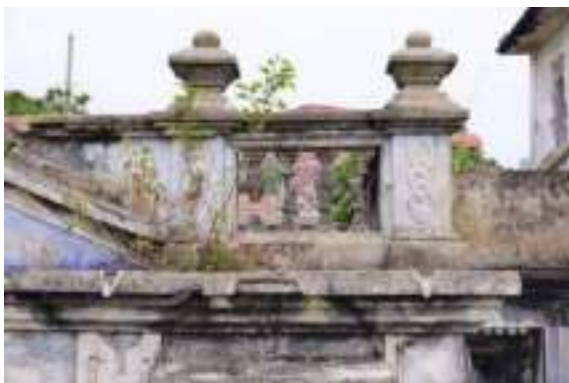
照片 4-356 右廊牆檐口破損長雜木破壞

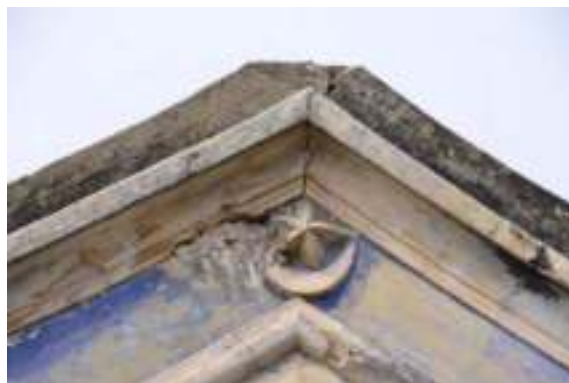
| 位置/編號 | 現況與損壞 | 照片 |
|---|---|---|
| 山尖脊墜 | 1. 左大規壁山尖脊墜中，五星旁之檐板破損、線框形泥塑破損，底層藍色褪色、灰壁有破損。<br>2. 後側檐板泥塑與線腳破損。 | 照片 4- 357<br>～照片 4-<br>359 |

照片 4-357 左側脊墜檐板損壞、藍漆褪色脫落

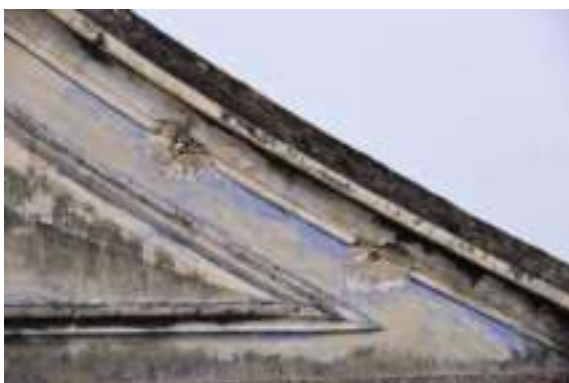
照片 4-358 左大規壁後檐板與檐口損壞

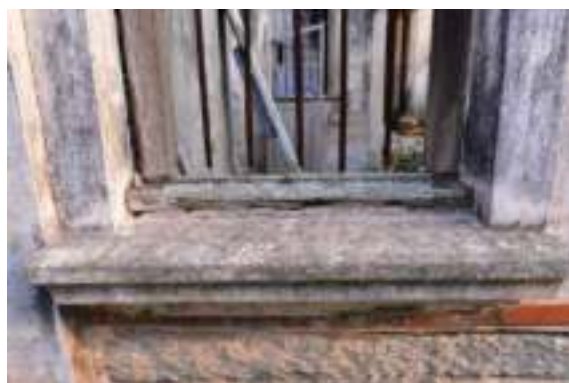
照片 4-359 鐵窗生鏽窗檻損壞嚴重

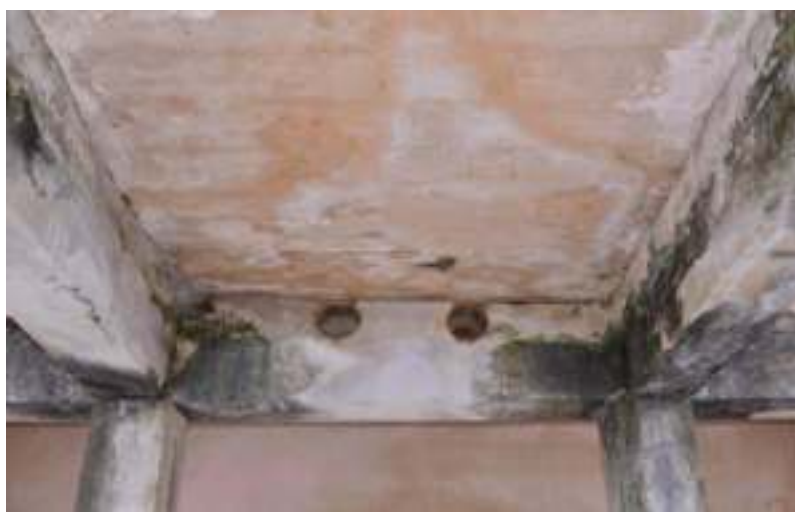
- (4) 過廊上方四柱支承之圈樑 RC 樑，前後留有各二孔，為原屋架楹仔之端部空缺。因此推論原屋架為木作楹仔之木樑樓板磚坪構造，但後期於國軍進駐時為了增設 RC 水塔而改作為 RC 樓板，但 RC 樑為改作，改作了後二柱，由磚柱改為 RC 柱子（照片 4- 368、照片 4- 369）。
- (5) 前柱原 RC 柱柱腳與柱頭均為西式作法，而有多層之線腳，柱頭有拖盤與鐘形圓塊，其上接 RC 樑（照片 4- 370、照片 4- 371）。
- (6) 國軍後期於過廊屋頂增設 RC 水塔，而改作為 RC 樓板並將兩側花瓶欄杆女兒牆破壞增設（照片 4- 372、照片 4- 373）。

照片 4- 369 原木樑仔孔洞、RC 樑及後期改作 RC 樓板

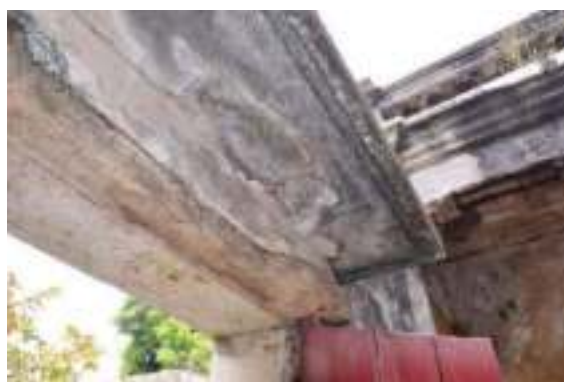
| 位置/編號 | 現況與損壞 | 照片 |
|---|---|---|
| 側門 | 1. 左右側忙雙開板門後期改修，板門多有所損傷。<br>2. 板門後栓杆損壞、花崗石立柱風化損傷。<br>3. 兩側門雨庇均有風化與破損現象，雨水污漬嚴重。 | 照片 4- 375<br>照片 4- 376 |

照片 4- 375 右側門後側門楣雨庇破損

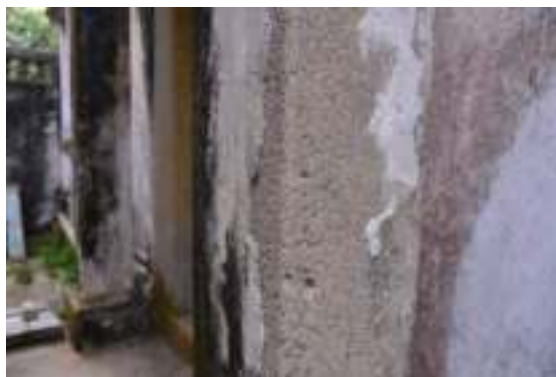
照片 4-377 過廊前柱柱身抹灰損壞

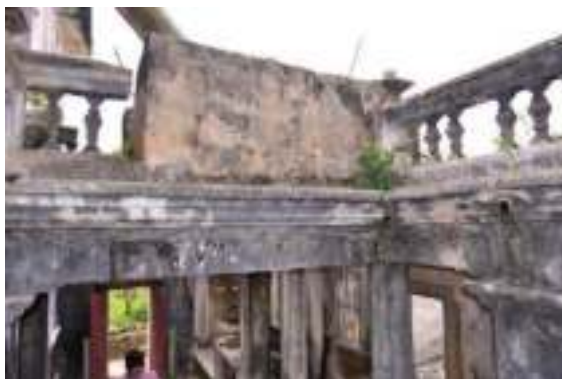
照片 4-378 增設之水塔損壞原欄杆扶手

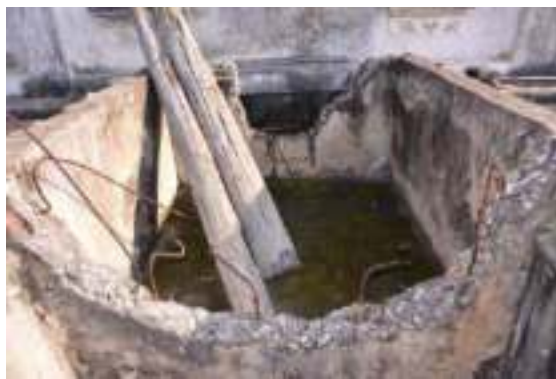
照片 4-379 破損之水塔

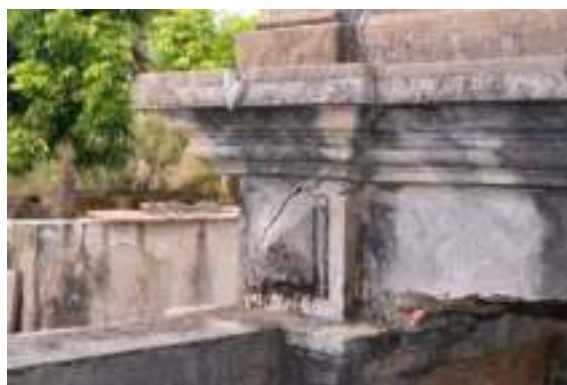
| 位置/編號 | 現況與損壞 | 照片 |
|---|---|---|
| 牆體與立柱 | 1. 前廊牆體磚牆抹灰無結構性損傷，主要為灰壁有污漬、風化與剝落現象。<br>2. 明間前過廊後側兩立柱磚作柱基拖盤破損紅磚外露，柱基抹灰表面嚴重污損但無結構性損壞。柱身為後期改作 RC 柱。<br>3. 左右次間立柱柱頭檐口、柱身、柱礎均因水漬、污漬表面抹灰風化。<br>4. 右側邊柱柱頂泥塑開裂。 | |

照片 4-395 右側邊柱柱頂破損開裂

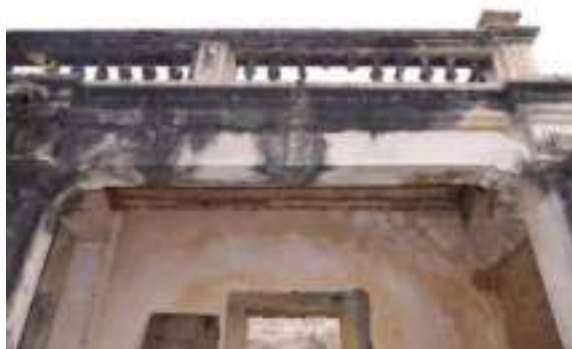
| 位置/編號 | 現況與損壞 | 照片 |
|---|---|---|
| RC 樑與樓板 | 1. 前廊垂直面闊之 RC 樑有原木楹仔孔洞，無明顯爆裂。<br>2. 檐口 RC 樑中左次間表面風化污損嚴重，右次間右端鋼筋生鏽外露、混凝土爆裂、表面污損。<br>3. 與過廊後柱頂接合處 RC 樑有斜向裂縫。<br>4. 前廊樓板中右側上方有砲宣彈破壞之彈孔。 | 照片 4-396、照片 4-399 |

照片 4-396 RC 樑及檐口嚴重污損

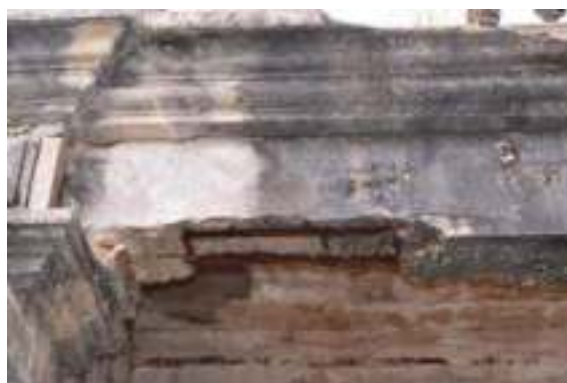
照片 4-397 右前廊 RC 樑鋼筋生鏽混凝土爆裂

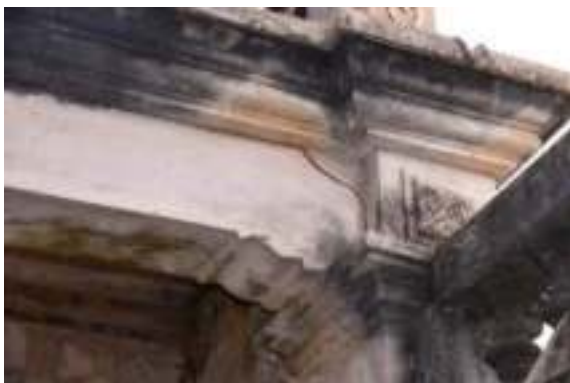
照片 4- 398 明間過廊交接處 RC 樑斜向裂縫

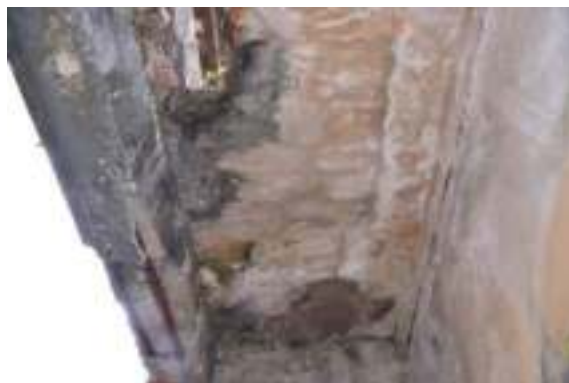
照片 4- 399 右前廊砲宣彈破壞之 RC 樓板

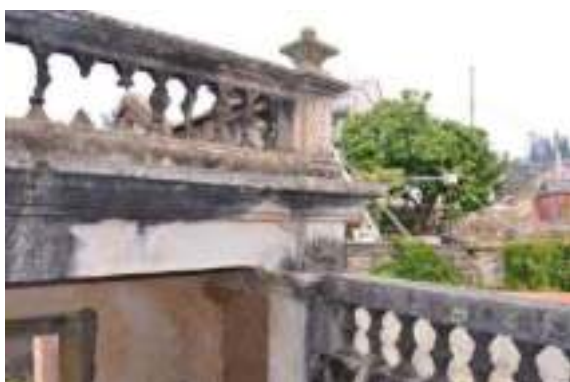
| 位置/編號 | 現況與損壞 | 照片 |
|---|---|---|
| 檐口與女兒牆 | 1. 檐口多重線腳污損嚴重。右側上方長草及樹根破壞。<br>2. 女兒牆多有花瓶欄杆爆裂損壞。 | 照片 4-400、照片 4-401 |

照片 4- 400 左側女兒牆欄杆破損嚴重

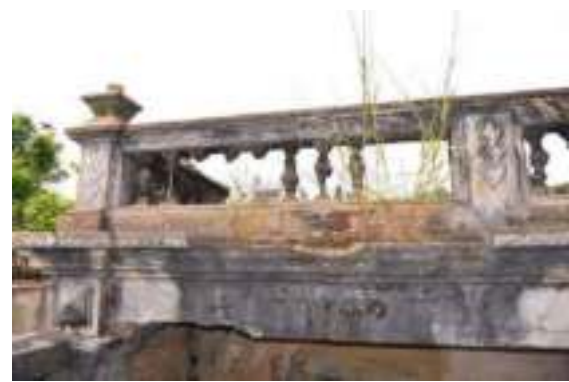
照片 4- 401 右側女兒牆欄杆破損嚴重檐口長草

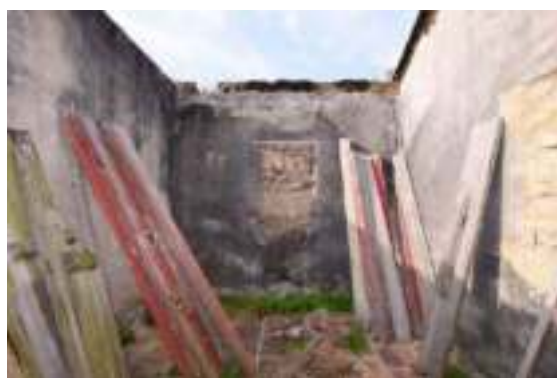
照片 4-405 左房現況後窗封閉

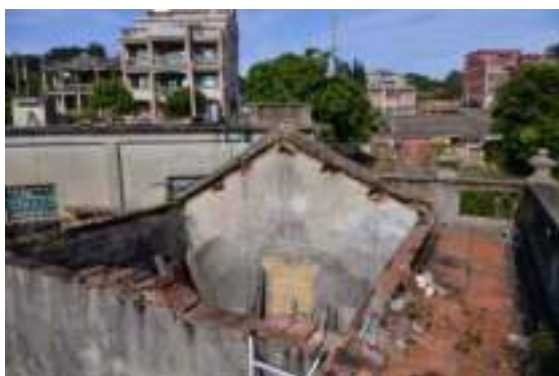
照片 4-412 左房屋頂崩塌與前廊屋頂

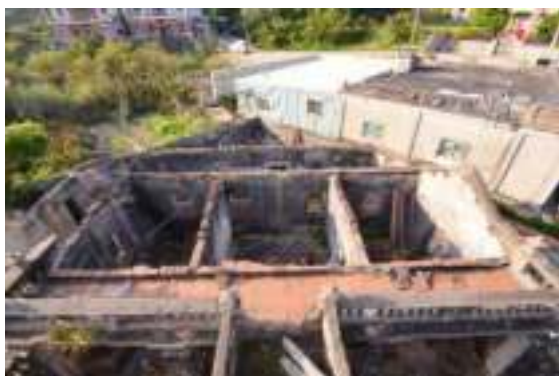
| 位置/編號 | 現況與損壞 | 照片 |
|---|---|---|
| 屋頂與欄杆 | 1. 屋頂全數崩塌，僅前廊磚坪尚存，上鋪尺磚為後期所改作。<br>2. 屋頂檐口尺磚部分尚存，可見其原屋頂之樣貌。<br>3. 屋頂檐口一圈之檐口滴水挑檐，檐口凹槽尚存，但多數因風化而有損傷。<br>4. 前廊磚坪屋頂有砲彈破壞之孔洞。<br>5. 花瓶欄杆多有崩裂損壞、扶手損壞。 | 照片 4-422、照片 4-423 |

照片 4-418 後棟屋頂全數崩塌

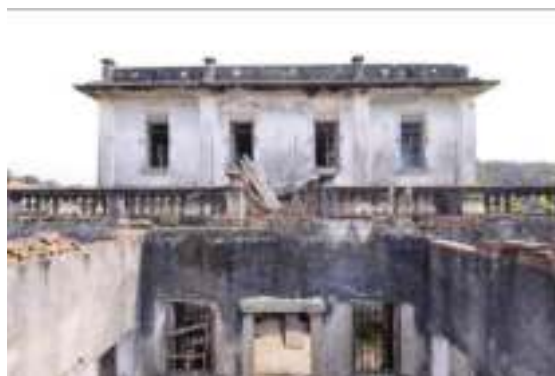
照片 4-419 後棟明間屋頂崩塌

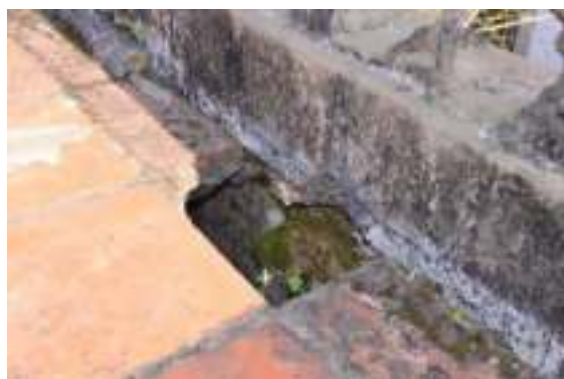
照片 4-422 前廊磚坪之砲彈破壞孔洞

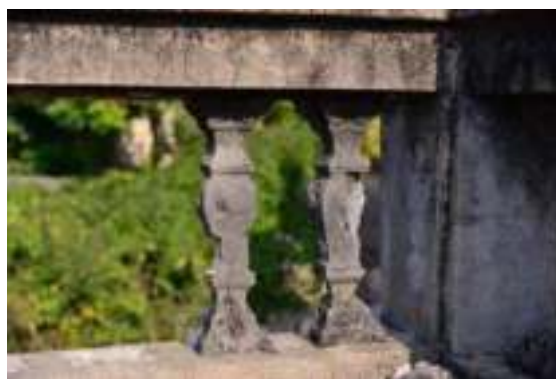
照片 4-423 花瓶欄杆斷裂

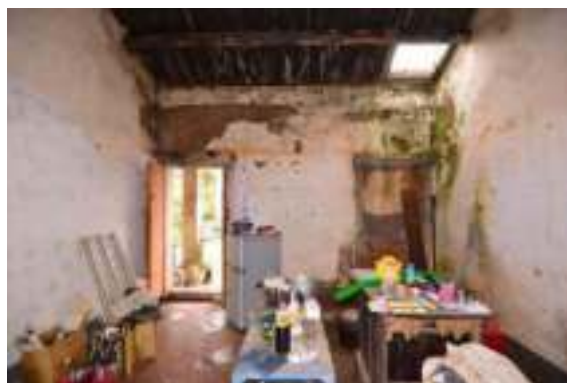
照片 4- 446 迴向明間左前天窗開口滲水

| 位置/編號 | 現況與損壞 | 照片 |
|---|---|---|
| 室內 | <ol style="list-style-type: none"> <li>1. 明間地坪尺磚多數有碎裂或損壞。</li> <li>2. 各間牆體均因年久失修，灰壁多數有污漬、青苔等損壞。</li> <li>3. 明間前後牆體壁面均有嚴重的污漬青苔，左前門上方壁面因天窗直接滲水造成壁體嚴重青苔。</li> <li>4. 左房左大規壁因爐灶造成壁體污黑損壞，地坪多數有損傷。</li> <li>5. 右房右側中檔壁牆端修補過，多數壁面亦污黑損壞。</li> <li>7. 明間屋架為原木構件但白蟻嚴重蛀蝕，左房屋架後期改作使用直徑較小木料而用工型鋼樑補強，右房則於前坡改用方木樑上方並改為鐵皮屋頂後坡屋架亦為後期所改作。</li> <li>8. 左右房壁櫃局部損傷。</li> </ol> | 照片 4-475<br>~照片 4-482 |

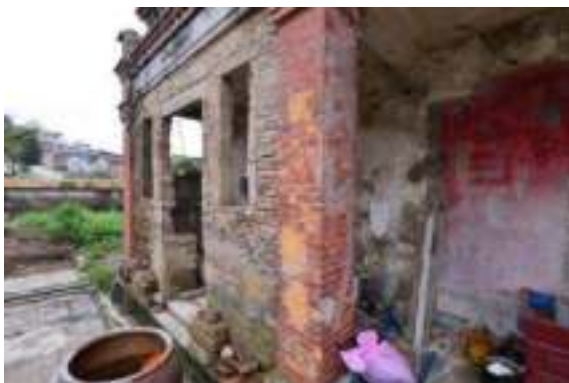
| 位置/編號 | 現況與損壞 | 照片 |
|---|---|---|
| 前廊 | <ol style="list-style-type: none"> <li>1. 前廊水泥地坪狀況良好。</li> <li>2. 明間左前磚柱後期改修為 RC 立柱，柱頭與柱腳佚失改作。</li> <li>3. 右次間檐口漏水泥塑被改作，明間與左次間者則僅局部損壞。</li> <li>4. 右前檐口及右側新砌築磚牆，影響建築本體。</li> <li>5. 前廊平頂之 RC 樓板多處因鋼筋生鏽爆裂，近期用灰泥修補。樓板下線腳多處斷裂，RC 樓板下灰泥破損露出 RC 版。樓板下牆端青苔水漬明顯。</li> <li>6. 鏡面牆體多處灰壁破損修補痕跡。明間原左門早期由國軍封閉並有標語字樣遺存，中央牆體留有國軍圖案遺存無法辨識。</li> </ol> | 照片 4-469<br>~照片 4-474 |

照片 4-469 前廊右前砌築牆體

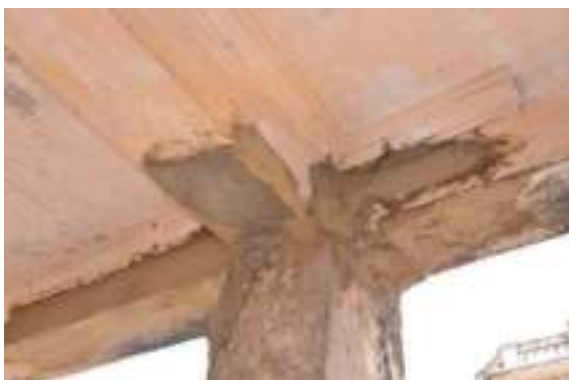
照片 4-471 RC 樑損壞修補

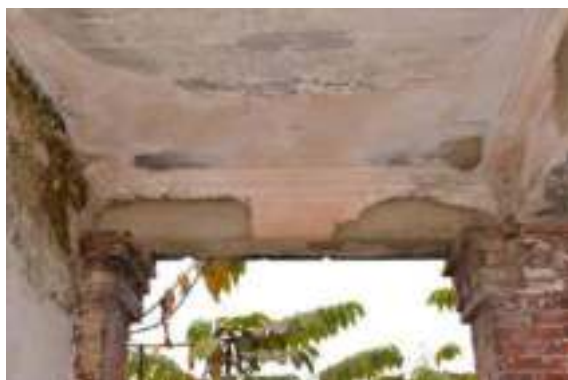
照片 4-472 RC 樑與樓板損壞修補

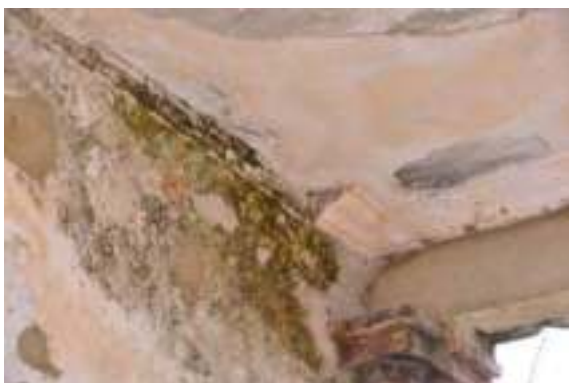
照片 4-473 RC 樓板損壞壁體滲水破壞

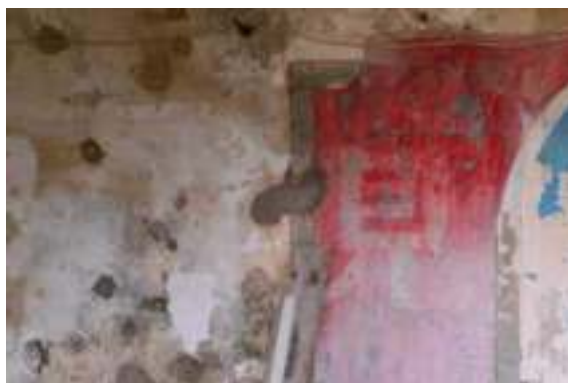
照片 4-474 明間牆體破損修補

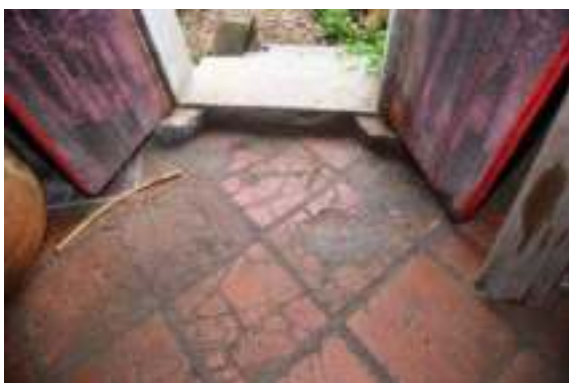
照片 4-475 明間地坪破損嚴重

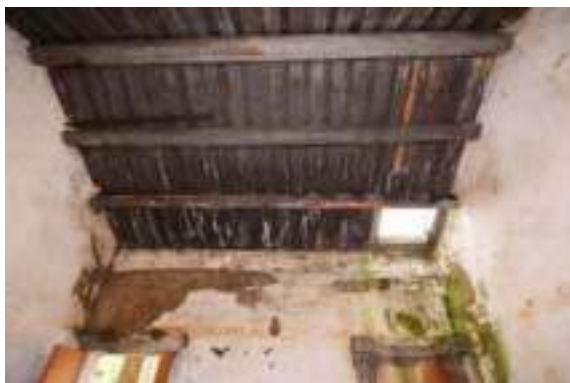
照片 4-477 明間屋架蛀蝕壁面損壞嚴重

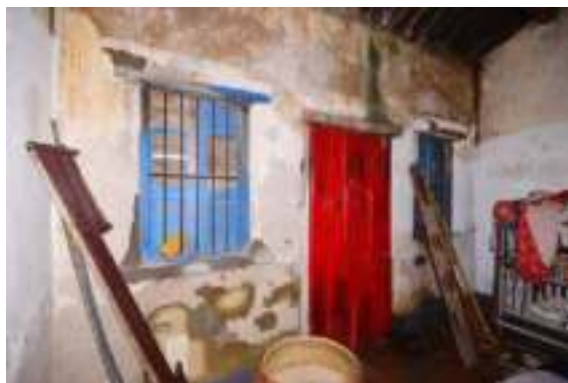
照片 4-478 明間後牆壁面污漬青苔嚴重

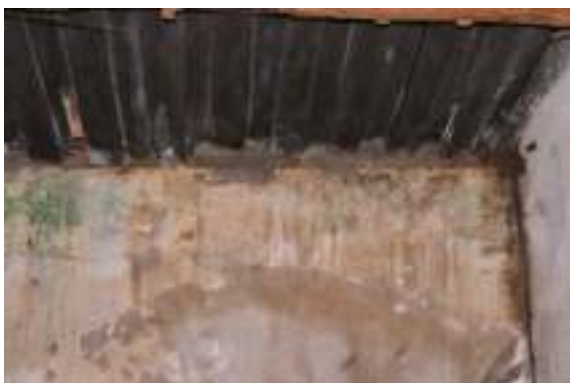
照片 4-479 牆體污漬青苔及修補痕

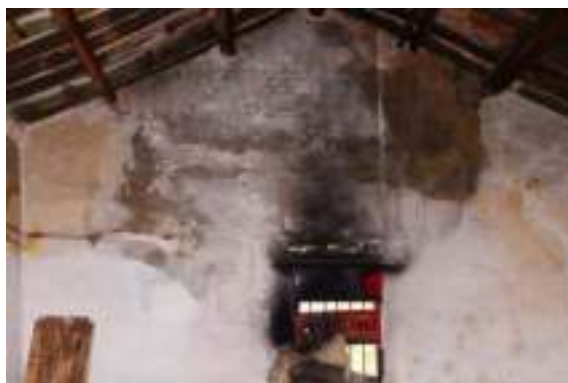
照片 4-480 左房壁面污漬嚴重

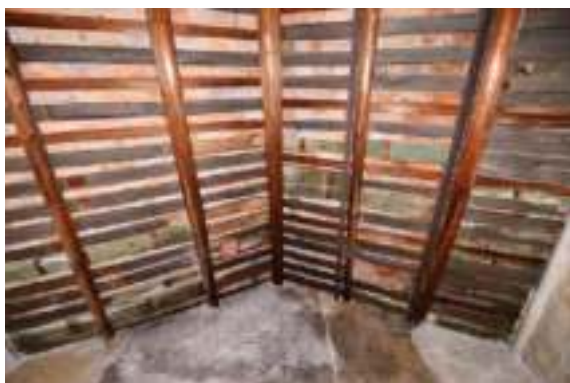
照片 4-481 左房屋架改作並以工字鋼樑補強

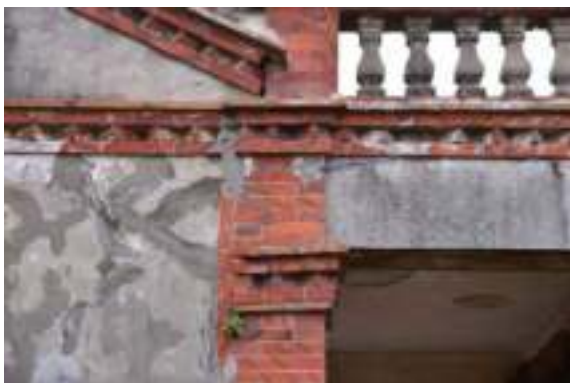
| 位置/編號 | 現況與損壞 | 照片 |
|---|---|---|
| 外體與門窗 | <ol style="list-style-type: none"> <li>1. 礫仔石牆基石材狀況大致良好，但許多勾縫遭不當修補。</li> <li>2. 左右大規壁灰壁多處因破損而遭修補。</li> <li>3. 後寮牆面灰壁風化損壞。</li> <li>4. 迴向窗戶外窗扇後期改裝或損壞佚失。左右大規壁、左右房前窗後寮四扇窗戶外窗扇百葉窗部分拼湊或局部損壞。</li> <li>5. 鐵窗均生鏽損壞，內窗扇多有損壞或改作。窗檻損壞多處。</li> <li>6. 明間前門雙開板門門扇損傷，後大門門扇局部損傷。</li> <li>7. 左右房門均佚失，門框尚存。</li> </ol> | 照片 4-483<br>~照片 4-485 |

照片 4-483 左大規壁壁面損壞修補

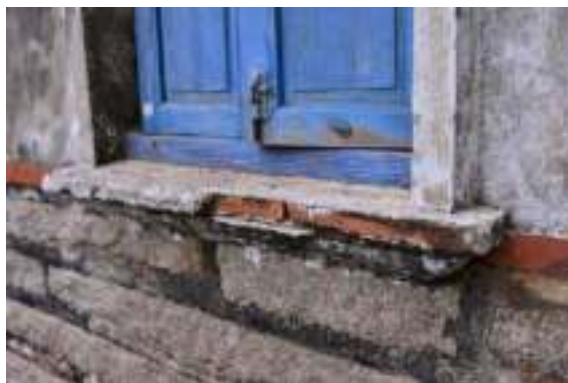
照片 4-484 窗臺損壞

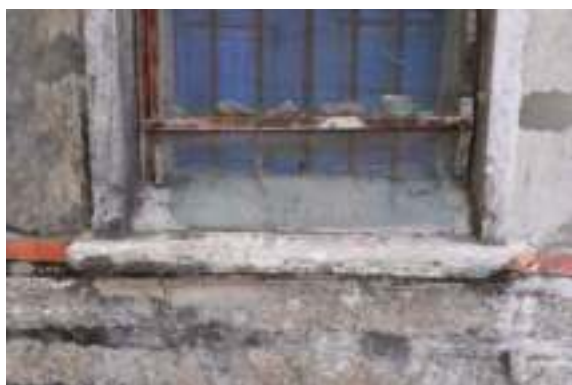
照片 4-485 鐵窗生鏽窗臺損壞

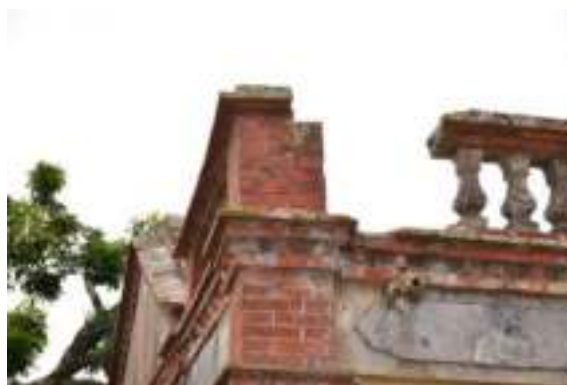
| 位置/編號 | 現況與損壞 | 照片 |
|---|---|---|
| 屋頂與欄杆 | <ol style="list-style-type: none"> <li>1. 右側女兒牆扶手斷裂，作為目前登屋頂之通道，結果右側女兒牆因缺乏支撐而有傾斜損壞現象。</li> <li>2. 女兒牆磚作扶手斷裂修補。</li> <li>3. 屋頂坡中右房屋頂改為鐵皮屋頂。</li> <li>4. 屋面瓦壟多有瓦片破損等問題，並有修補痕跡。</li> </ol> | 照片 4-486<br>~照片 4-488 |

照片 4-486 女兒牆毀損望柱傾斜

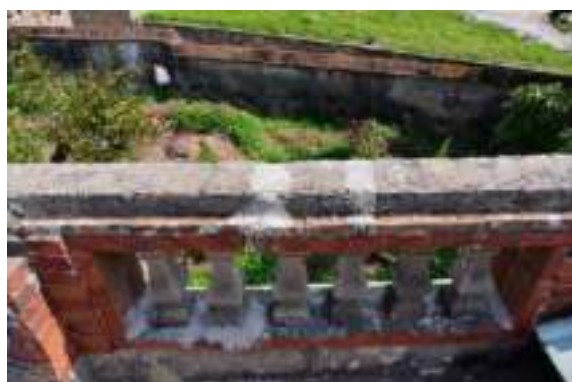
照片 4-487 女兒牆扶手破損修補

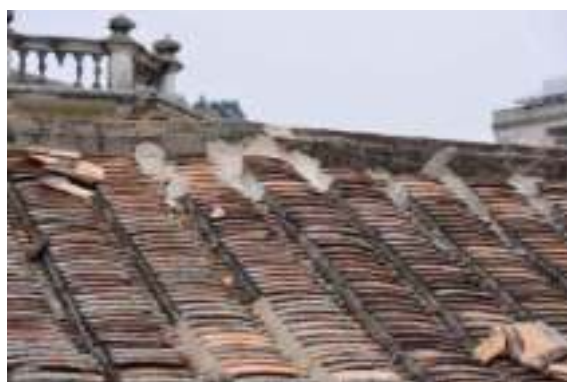
照片 4-488 屋面瓦片破損修補

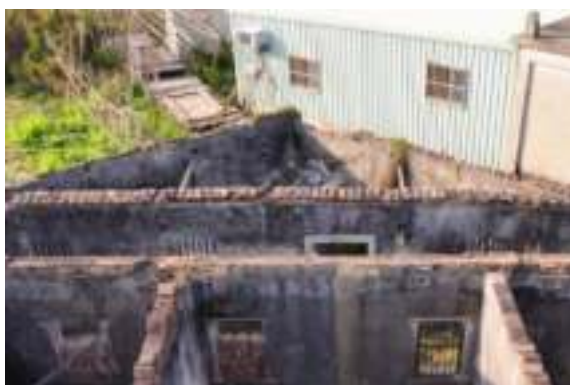
1. 後棟後房為後棟與其後側圍牆間所興建之附屬建築，因基地在此區為三角形，故以圍牆圍牆體，正面牆則平行於後棟後寮牆，使此附屬之後房也為三角形之平面（照片 4- 489、照片 4- 490）。從牆頂遺留之磚構造觀察，原應為雙坡屋頂。
2. 後房之牆體為磚作，中開一石作門框之大門，左右側各開一磚作窗櫺之窗戶。從現存的遺痕推論，其檐口原有木作挑檐構件四支支承挑檐捧錢楹仔等構件，其左右端則置於圍牆端部。然因屋頂與挑檐完全崩塌，僅存一支挑檐木構件（照片 4- 519～照片 4- 523）。
3. 檐口地坪為尺磚斜鋪。室內空間屋頂完全崩塌，內部空間曾為養雞等使用，目前堆置廢棄物（照片 4- 496～照片 4- 498）。

照片 4- 489 後棟與後房屋頂完全崩塌

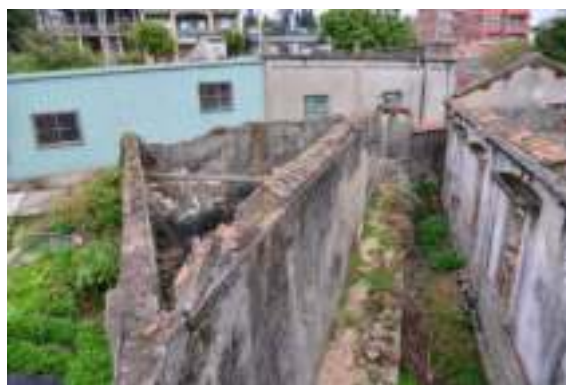
照片 4- 490 後房屋頂崩塌

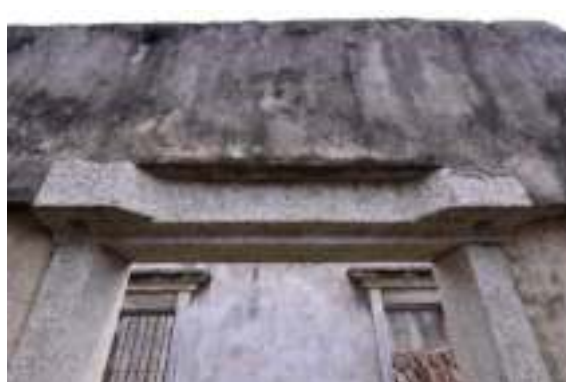
照片 4-494 石作門框良好門扇佚失

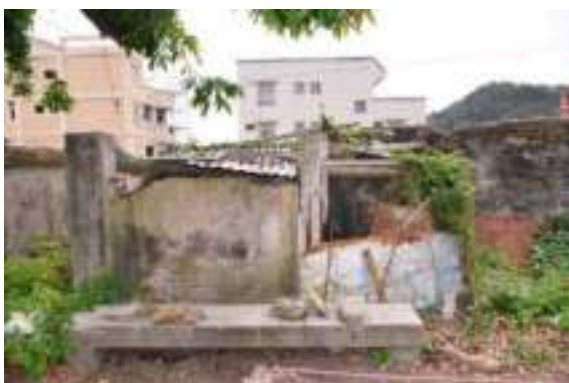
照片 4- 501 以二支 RC 立柱為立面之結構

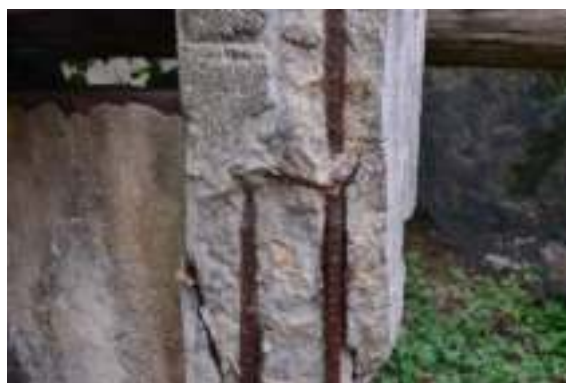
1. 迴向後房位於迴向後側圍牆邊，與圍牆間形成一個非正式形式的空間。
2. 依據目前所遺存的構件觀察，包括了兩支 RC 立柱，因生鏽而露出早期之方形鋼筋，可確認此立柱為 1930 年代之材料。因此，此兩支乃作為與平行迴向後寮牆之面闊牆體與入口立柱（照片 4- 527～照片 4- 528）。
3. 兩 RC 立柱間仍有留存之磚牆抹灰，推論此空間為洋樓建築群的附屬建築，如豢養牲畜之空間等（照片 4- 501～照片 4- 502）。
4. 此外，從圍牆上之磚牆、開口觀察，可明確看出其原本即是透過圍牆牆基搭建此建築牆身。故此處乃具有屋頂與開窗之建築，包括了遺留餘 RC 立柱前之花崗石構件等。惟遺存構件較後少，與後棟後房明確的牆體與空間比較，此房之實際形式難以確認（照片 4- 503 照片 4- 505）。
5. 目前僅存兩支 RC 立柱、圍牆之開窗、圍牆上之建築牆體、花崗石石礫等。RC 立柱爆裂、磚牆灰壁損壞、開窗曾封閉其材料嚴重損壞（照片 4- 506）。
6. 現況為後期搭建之石棉瓦、楹仔，後期似為種植作物用，目前均破損毀壞。

照片 4- 502 早期之 RC 立柱生鏽爆裂

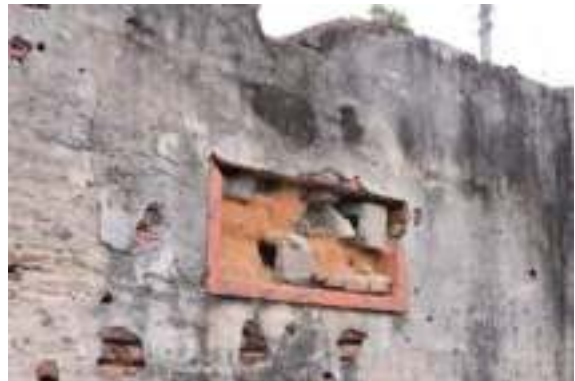
照片 4- 506 原開口封閉現況毀損

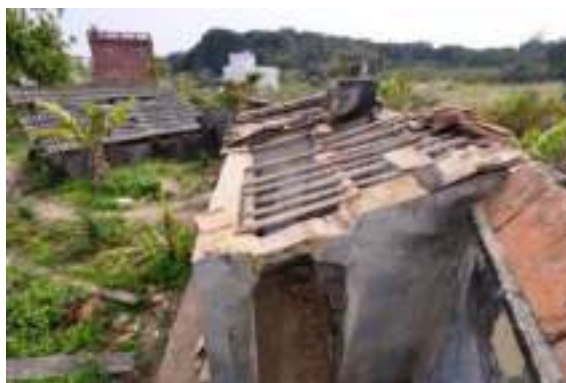
照片 4- 512 屋頂為傳統作法，整修中

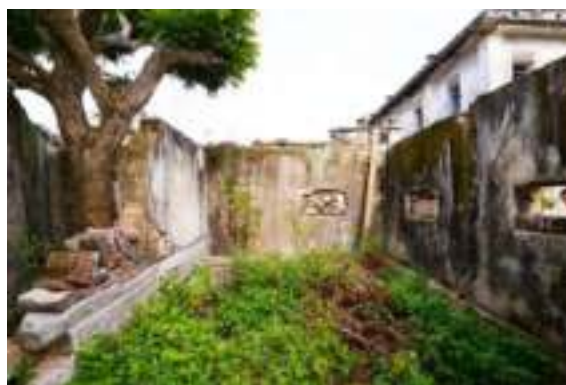
照片 4- 520 前房內部現況牆體崩塌

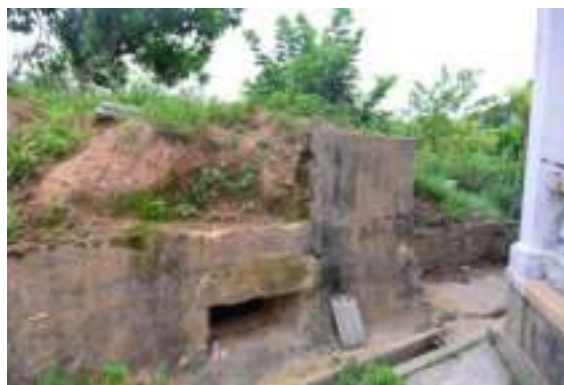
照片 4- 524 防空洞覆土被挖掘

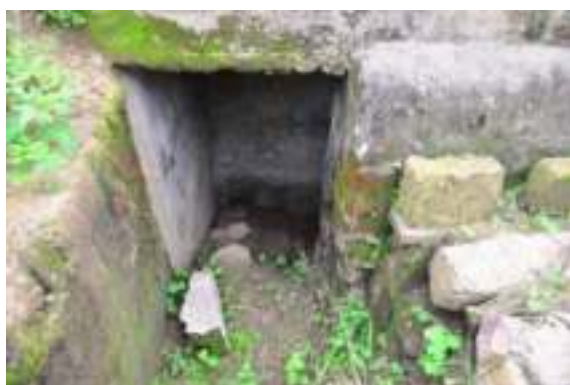
照片 4- 525 防空洞入口

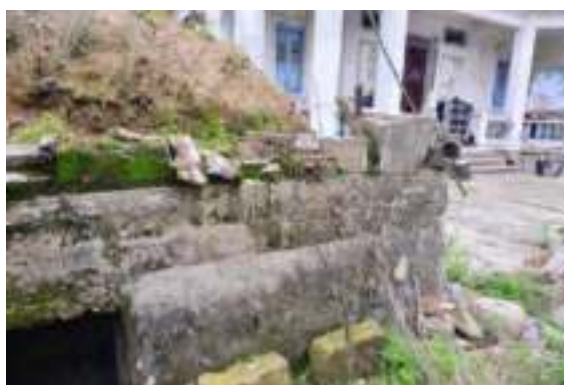
照片 4- 526 防空洞構造風化損壞

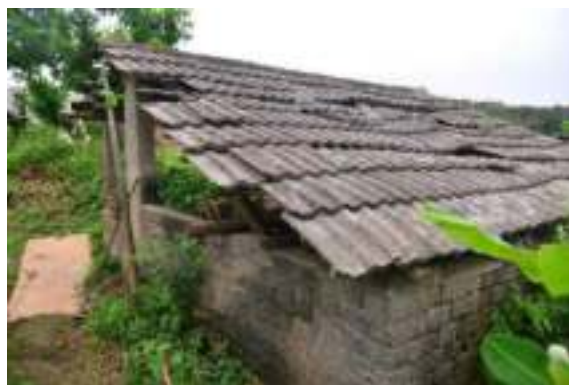
照片 4- 530 水泥瓦屋頂與空心磚牆

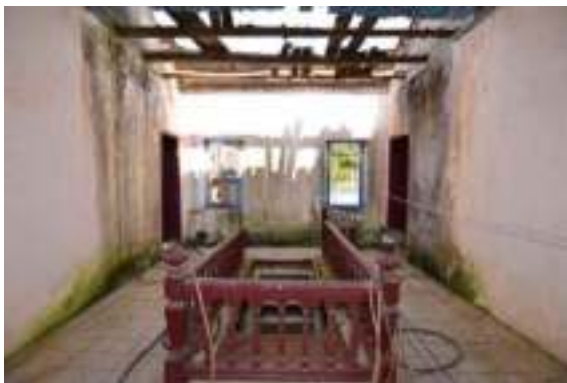
本建築之木構件受白蟻蛀蝕與黴菌腐朽之情形甚為嚴重，特別是前落之迴廊、後落屋頂與木樓板等處，已有局部區域塌陷破壞。造成現況木構件蛀朽情形嚴重之原因，除與區域白蟻分布有關外，主要與木構件上方滲漏水有關。當木構件含水率偏高時，不僅造成木料材料強度降低外，亦容易造成腐朽菌滋生而產生朽壞中空之情形。屋面板、椽木腐朽會造成強度降低，致使垂直載重承載力不足，更會進一步導致屋面產生變形而加速漏水之惡性循環。當木樑已進一步產生蛀朽時，由蛀朽而斷面損失，再加上含水率過高造成強度降低，木樑之承載能力會大幅下降，致使屋面出現大範圍變形，最終當木樑無法承擔屋頂或樓板之垂直載重時，即會產生如（照片 4- 531、照片 4- 532）之大範圍崩塌。依據本棟木樑之損壞情形，在前落之迴廊、後落屋頂與木樓板之木樑蛀朽情形已相當嚴重，現況雖尚可支撐上方屋頂與樓板之垂直載重，但研判已無法長久承擔額外之使用行為，須予以修復防範進一步惡化崩塌。

照片 4- 531 木天花板與木樑蛀朽現況

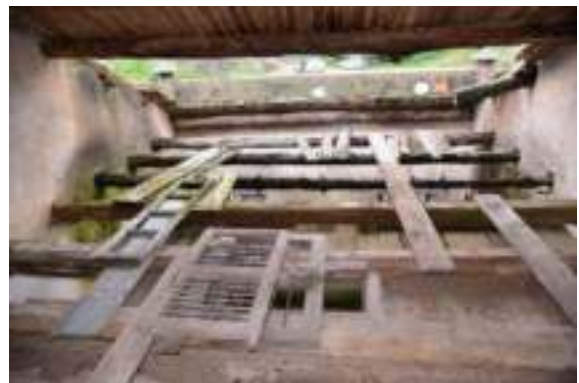
照片 4- 532 木天花板與木樑蛀朽現況

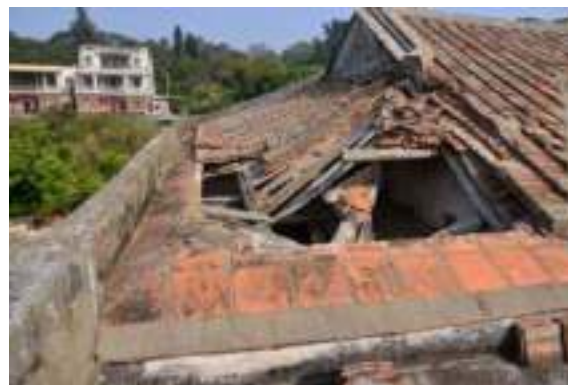
照片 4- 534 屋頂因木構件朽壞而破壞

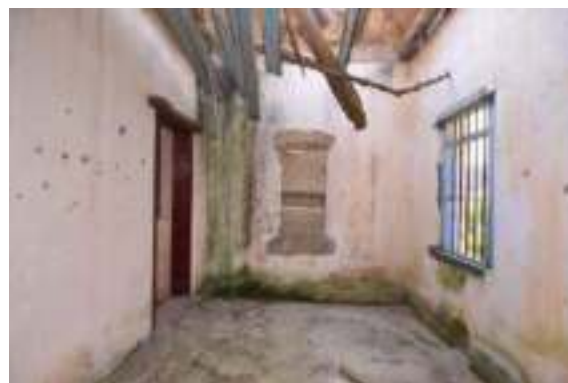
照片 4- 536 木天花板與木樑蛀朽現況

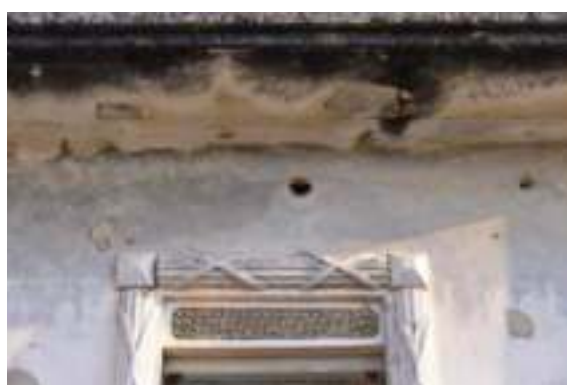
本建築物在雨庇、柱以及裝飾欄杆之鋼筋混凝土構件有多處劣化情形，部分嚴重者混凝土外部粉刷層崩落，內部鋼筋部分已鏽蝕。對於鋼筋混凝土而言，外部粉刷層主要係隔絕水氣進入混凝土內部，並提供一鹼性環境，保護鋼筋不要生鏽。當混凝土受到外力作用時，表面粉刷層容易產生裂隙，水氣易由此裂縫滲入混凝土內部。若混凝土因環境因素而中性化後，其無法提供內部鋼筋防止生鏽之環境，因此侵入之水氣容易造成鋼筋生鏽膨脹而推擠保護層之混凝土，造成混凝土產生沿鋼筋方向之水平裂縫甚而脫落。對於本棟洋樓建築而言，造成鋼筋混凝土構件鋼筋鏽蝕嚴重之原因主要有幾部分，其一為本洋樓建造完工已逾 80 餘年，除多年來受到大大小小不同外力作用，粉刷層已有破壞難防水氣進入之外，特別是本棟鋼筋混凝土柱、雨庇均有顯著之青苔，顯示構件表面附含相當水氣。其二金門為一島嶼，空氣中含較高之鹽分與氯離子，更容易造成混凝土中性化而無法保護鋼筋避免生鏽外，氯離子也會加劇鋼筋生鏽之速度。

照片 4- 539 混凝土表面青苔造成劣化與鋼筋生鏽

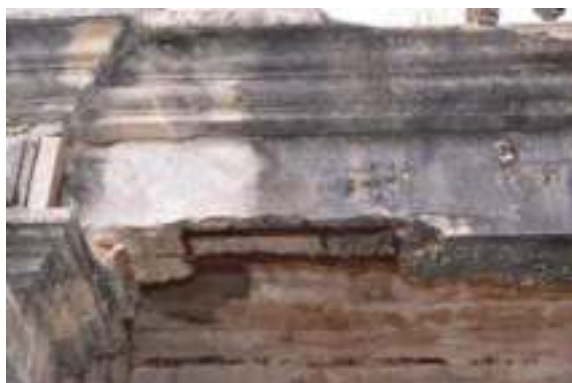
照片 4- 540 鋼筋生鏽造成混凝土表面剝落

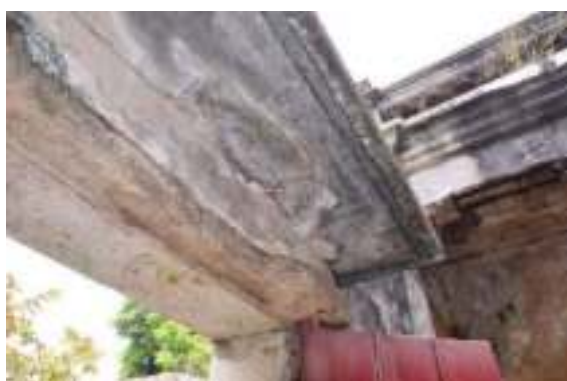
照片 4- 542 雨庇混凝土劣化

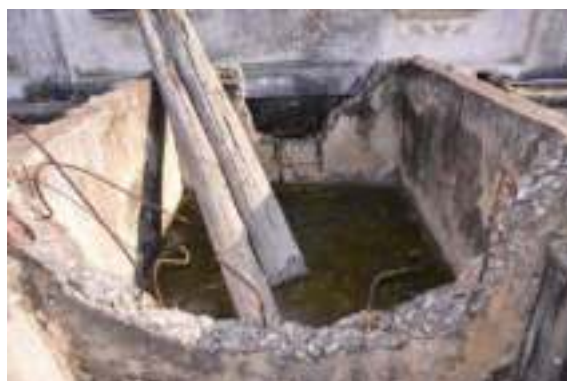
照片 4- 543 RC 水塔劣化破損，鋼筋生鏽

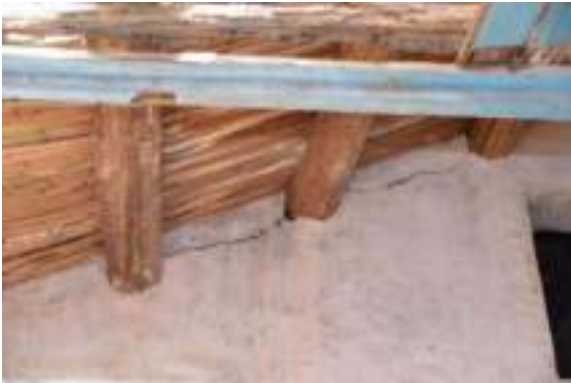
本棟建築物山牆在屋樑固定處有連貫之斜裂縫，造成此裂縫之原因主要為屋樑對牆體施加之水平外力，由於屋樑固定處已造成牆體斷面減少，再受到屋樑所施加之水平力作用下，容易產生應力集中現象，並於相鄰固定處之最短路徑產生破壞。此破壞模式會造成山牆裂損，進而喪

失抵抗屋樑傳遞水平力之強度，因此在颱風或地震造成水平外力作用下，屋面容易變形多處損壞，更容易於山牆處產生錯移。

照片 4- 550 屋樑固定處之斜裂縫

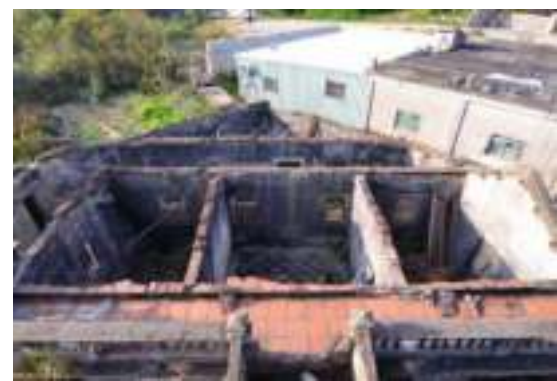
照片 4- 571 後棟與其後之後房屋頂全數崩塌

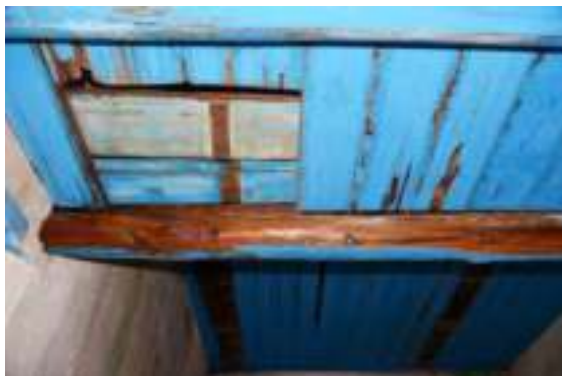
- (1) 左前房三支木樑中，以外側的 D1 嚴重蛀蝕及內側 D3 端部嚴重腐朽應抽換，其上方之半樓其他木構件中板壁佚失、樓板木板損傷、人孔出入旁之木板腐朽等必須於修復時抽換或修補。
- (2) 左後房因屋面崩塌造成半樓之楹仔有嚴重腐朽，多數木樓板以佚失毀損，部分半樓板壁尚存。修復時除抽換木樑外，其餘可用木板應利用與修復之。
- (3) 右前房中屋頂幾乎完全崩塌，幸半樓上方屋面尚有屋面遮檔滲水，因此半樓中外側之木樑腐朽嚴重，內側兩支楹仔尚可。然其上之半樓板壁佚失、木樓板損壞嚴重應修復與抽換。
- (4) 右後房半樓中外側之 E6 木樑腐朽嚴重，餘者尚可。其上方之板壁等無嚴重損壞，可完整修復。

| 構件編號 | 構件位置/名稱 | 檢測記錄 | 評估等級 | 修復建議 | 照片/圖 | 含水率 | 備註/構件直徑 |
|---|---|---|---|---|---|---|---|
| D1 | 左前房 | 嚴重腐朽蛀蝕 | E | 抽換 | 照片 4-572 | A 端：18.5% | 14.5*13cm |

照片 4-572 左前房半樓 D1 木樑腐朽蛀蝕

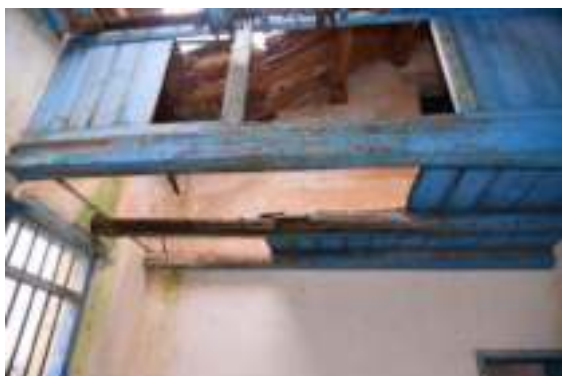
| 構件編號 | 構件位置/名稱 | 檢測記錄 | 評估等級 | 修復建議 | 照片/圖 | 含水率 | 備註/構件直徑 |
|---|---|---|---|---|---|---|---|
| D4-D6 | 左後房 | 崩塌 | E | 抽換 | 照片 4-574 | | |

照片 4-574 左後房半樓嚴重毀損

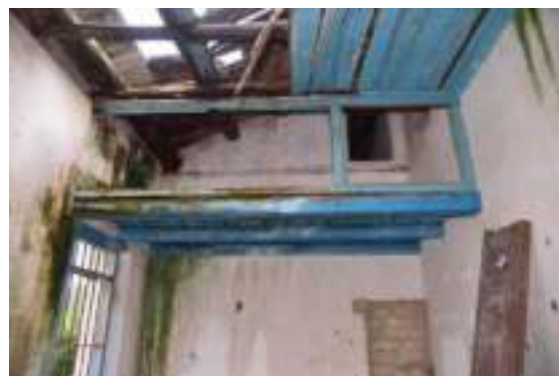
| 構件編號 | 構件位置/名稱 | 檢測記錄 | 評估等級 | 修復建議 | 照片/圖 | 含水率 | 備註/構件直徑 |
|---|---|---|---|---|---|---|---|
| E1 | 右前房 | 嚴重腐朽蛀蝕 | E | 抽換 | 照片 4-575、照片 4-576 | | B 端：15cm |

照片 4-575 右前房屋頂崩塌半樓部分毀損

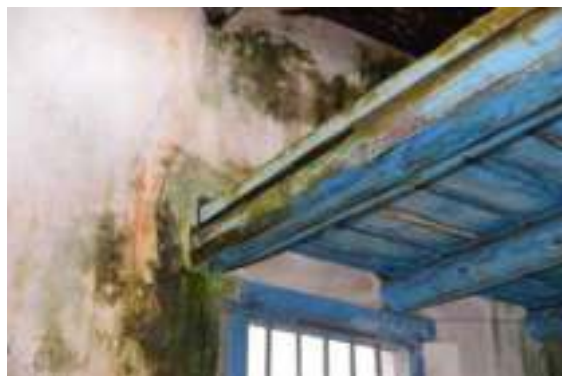
照片 4-576 右前房 E1 木樑損壞嚴重

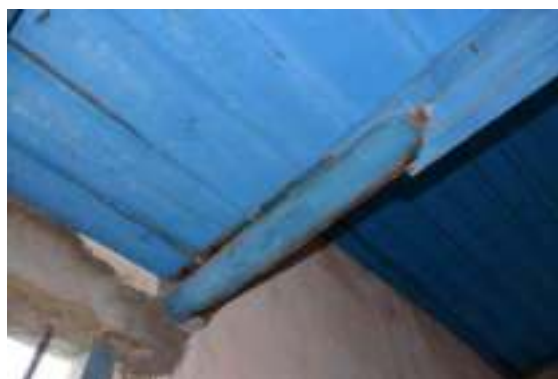
| 構件編號 | 構件位置/名稱 | 檢測記錄 | 評估等級 | 修復建議 | 照片/圖 | 含水率 | 備註/構件直徑 |
|---|---|---|---|---|---|---|---|
| E6 | | 嚴重蛀蝕 | E | 抽換 | 照片 4-579 | | B 端：15.6cm |

照片 4-579 右後房 E6 木樑嚴重蛀蝕損壞

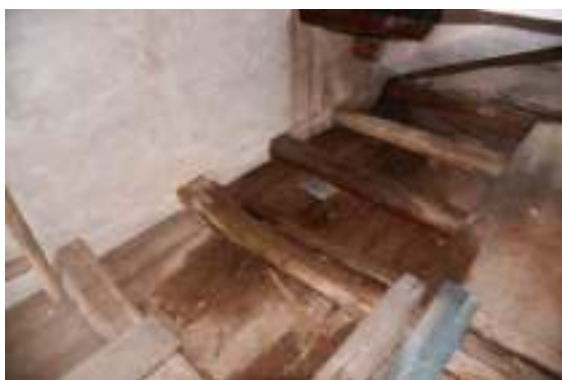
照片 4- 580 樓板木樑 F1-F4 左端嚴重滲水腐朽

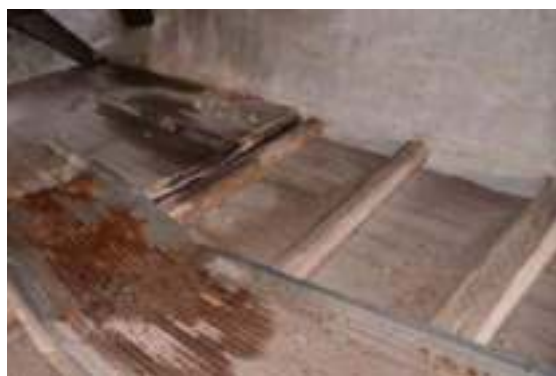
照片 4- 581 樓板木樑 F1-F4 右端滲水腐朽

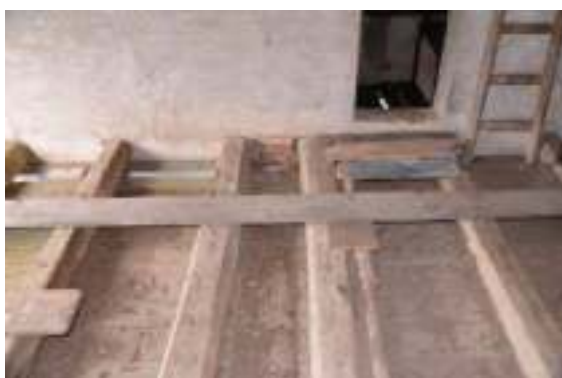
- (1) 木樓板主要以 14 支楹仔木樑支承，而以下方壽屏為區隔，各有前後七支楹仔。
- (2) 因屋頂滲水及後坡崩塌影響，前四支楹仔木樑均有嚴重的腐朽損壞，僅中間五支木樑尚可修復，後端五支木樑多數嚴重腐朽甚至已經快斷裂。
- (3) 中間五支楹仔（F5-F9）雖無明顯的腐朽損壞，卻因局部白蟻蛀蝕而有環狀或順木紋之蛀蝕。其損壞程度若經修復尚可使用，或如因端部腐朽嚴重，其木樑完整舊料則可截短至他處使用。

照片 4- 582 樓板木樑 F6-F9 均僅表面局部損傷

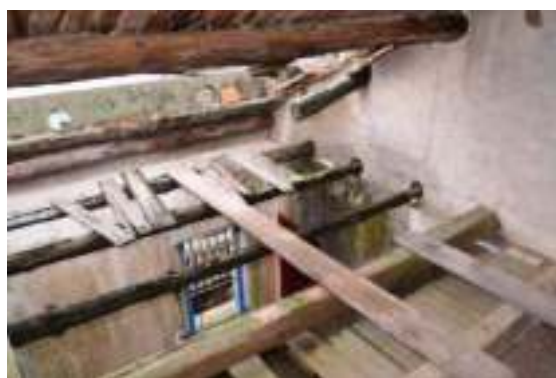
照片 4- 583 樓板木樑 F10-F14 嚴重腐朽損壞

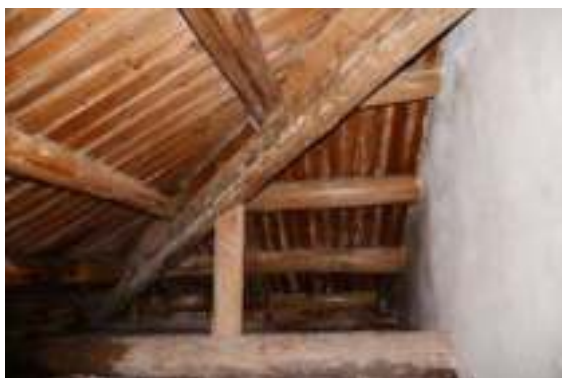
照片 4- 584 左前房上方屋架嚴重滲水腐朽

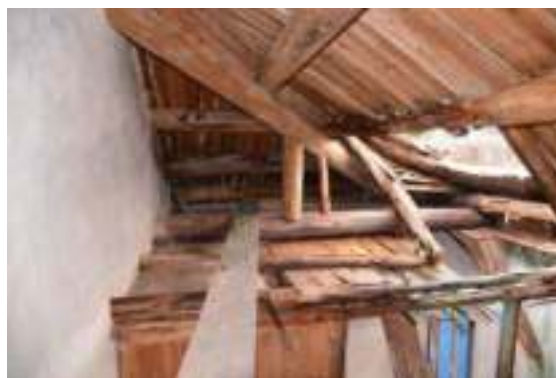
照片 4- 585 左後房屋架崩塌

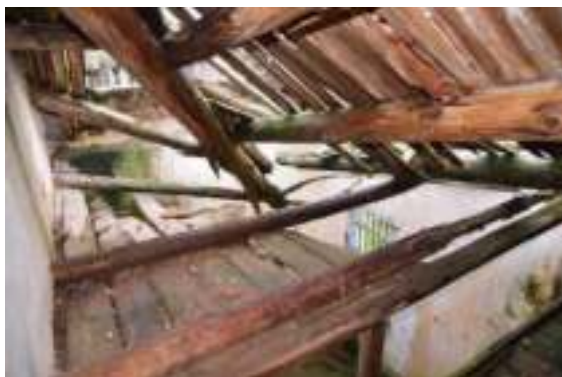
| 構件編號 | 構件位置/名稱 | 檢測記錄 | 評估等級 | 修復建議 | 照片/圖 | 含水率 | 備註/構件直徑 |
|---|---|---|---|---|---|---|---|
| | 右前房樓板樑、屋架 | 全數崩塌毀損 | E | 抽換 | 照片 4- 586 | | |

照片 4-586 右前房完全崩塌

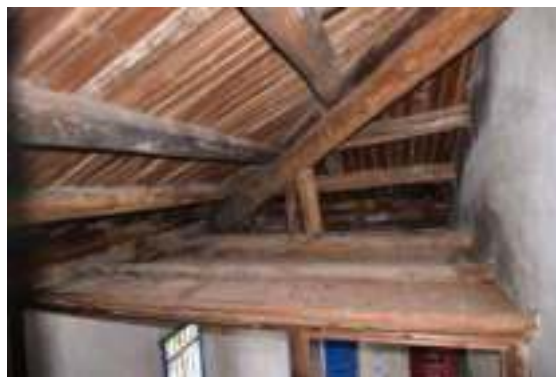
| 構件編號 | 構件位置/名稱 | 檢測記錄 | 評估等級 | 修復建議 | 照片/圖 | 含水率 | 備註/構件直徑 |
|---|---|---|---|---|---|---|---|
| | 右後房樓板樑、屋架 | 1. 屋架多數嚴重腐朽與蛀蝕，有崩塌之虞<br>2. 半樓局部構件損壞。 | E | 抽換 | 照片 4- 587 | | 1. 必須於解體後再評估<br>2. 部分構件可經完整補強修復 |

照片 4-587 右後房多數構件蛀蝕腐朽

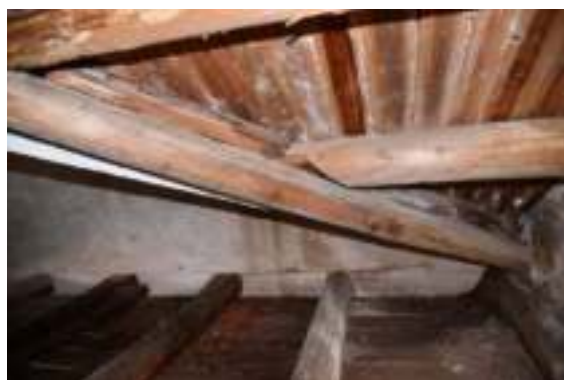
照片 4-588 交叉屋頂左斜梁與屋架木構件

| 構件編號 | 構件位置/名稱 | 檢測記錄 | 評估等級 | 修復建議 | 照片/圖 | 含水率 | 備註/構件直徑 |
|---|---|---|---|---|---|---|---|
| G1 | 交叉屋頂左斜楹仔 | 1. 中央部位有蛀蝕<br>2. 損壞非全面性，應可修復 | C | 完整修復 | 照片 4-588 | | |

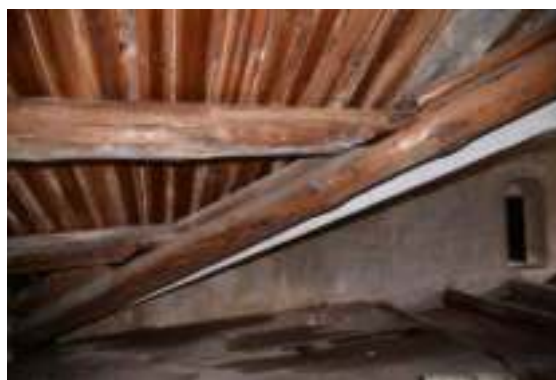
照片 4-589 交叉屋頂右斜梁與屋架木構件

| 構件編號 | 構件位置/名稱 | 檢測記錄 | 評估等級 | 修復建議 | 照片/圖 | 含水率 | 備註/構件直徑 |
|---|---|---|---|---|---|---|---|
| G7 | 交叉屋頂右斜楹仔 | ■ RST- B 端 25cm，7-3 方向。<br>顯示內部狀況良好。 | C | 完整修復 | 照片 4-589、<br>圖 4-54 | B 端：21.5% | A 端：16.5cm |

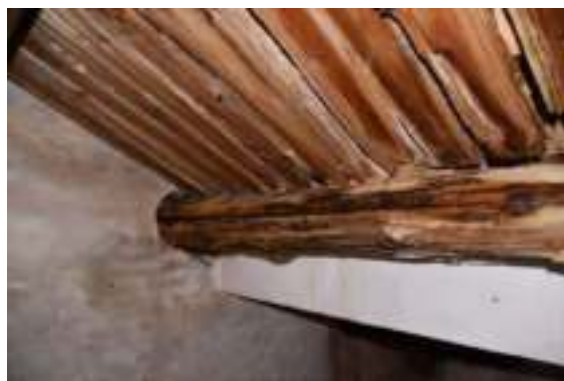
| 構件編號 | 構件位置/名稱 | 檢測記錄 | 評估等級 | 修復建議 | 照片/圖 | 含水率 | 備註/構件直徑 |
|---|---|---|---|---|---|---|---|
| H5 | 前三架 | 嚴重腐朽蛀蝕 | E | 抽換 | 照片 4-590 | | |

照片 4-590 前三架嚴重腐朽損壞

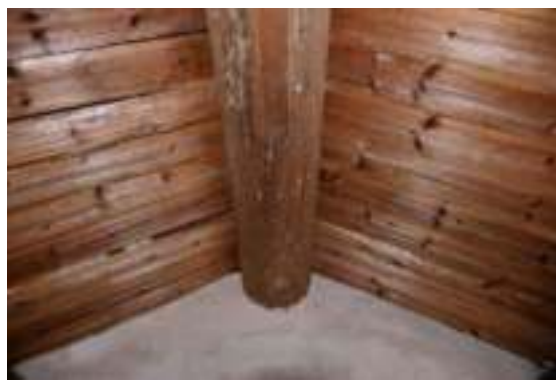
| 構件編號 | 構件位置/名稱 | 檢測記錄 | 評估等級 | 修復建議 | 照片/圖 | 含水率 | 備註/構件直徑 |
|---|---|---|---|---|---|---|---|
| H8 | 中脊 | 全根內部蛀蝕 | E | 抽換 | 照片 4-591 | | A 端：26cm<br>B 端：21cm |

照片 4-591 中脊內部蛀蝕嚴重

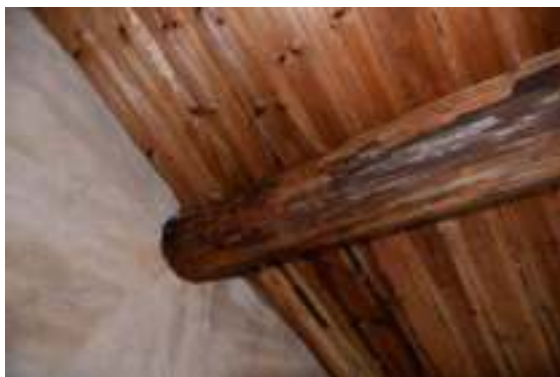
照片 4- 592 後一架端部腐朽嚴重

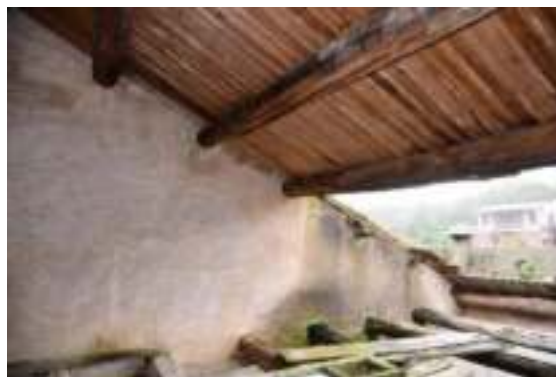
照片 4- 593 後坡屋架樑仔均嚴重腐朽

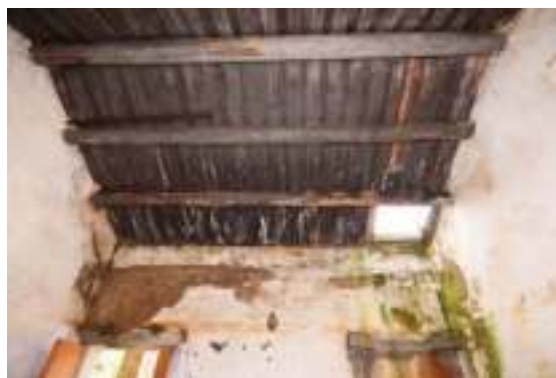
照片 4-595 明間屋架均嚴重蛀蝕

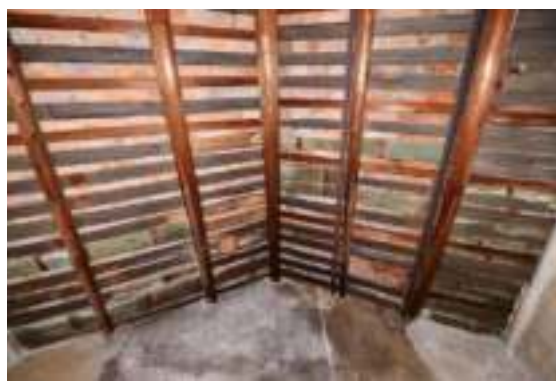
照片 4-597 左房屋架以工字型鋼樑輔助

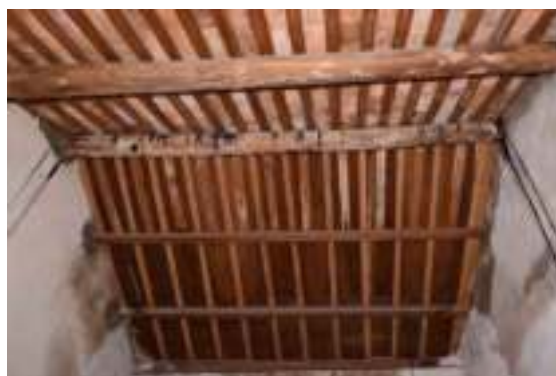
照片 4-599 右房前坡改用桷木鐵皮屋頂

| 構件編號 | 構件位置/名稱 | 檢測記錄 | 評估等級 | 修復建議 | 照片/圖 | 含水率 | 備註/構件直徑 |
|---|---|---|---|---|---|---|---|
| C2 | 右房前一架 | 換為桷木。 | E | 抽換 | 照片 4-599 | | |
