## 「104 年鄭由整洋樓調查研究」

### 結案成果報告書

委託單位：金門縣文化局  
執行單位：國立金門大學建築學系  
中華民國 104 年 12 月

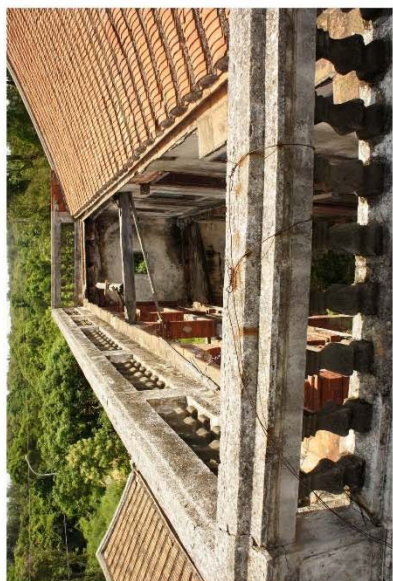
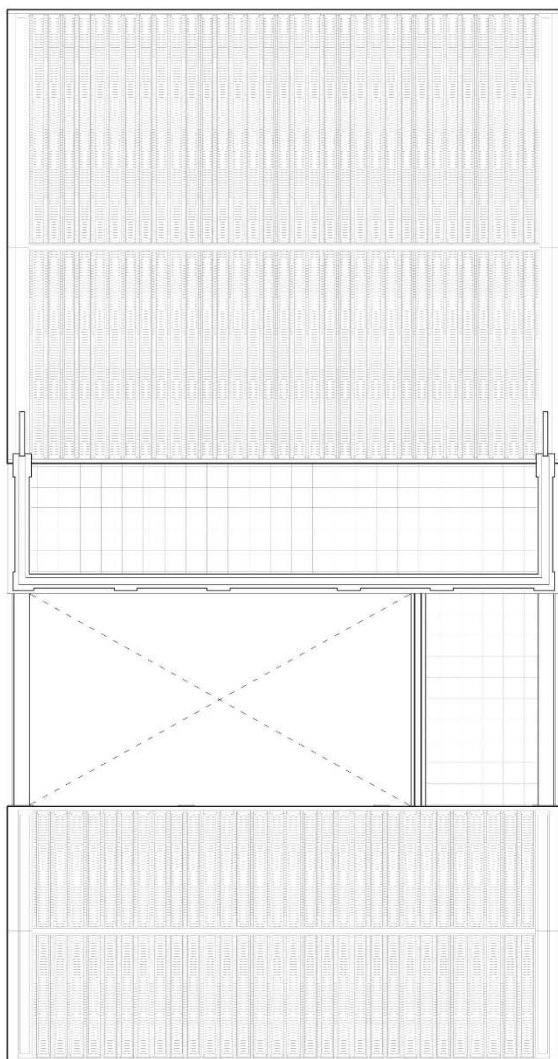
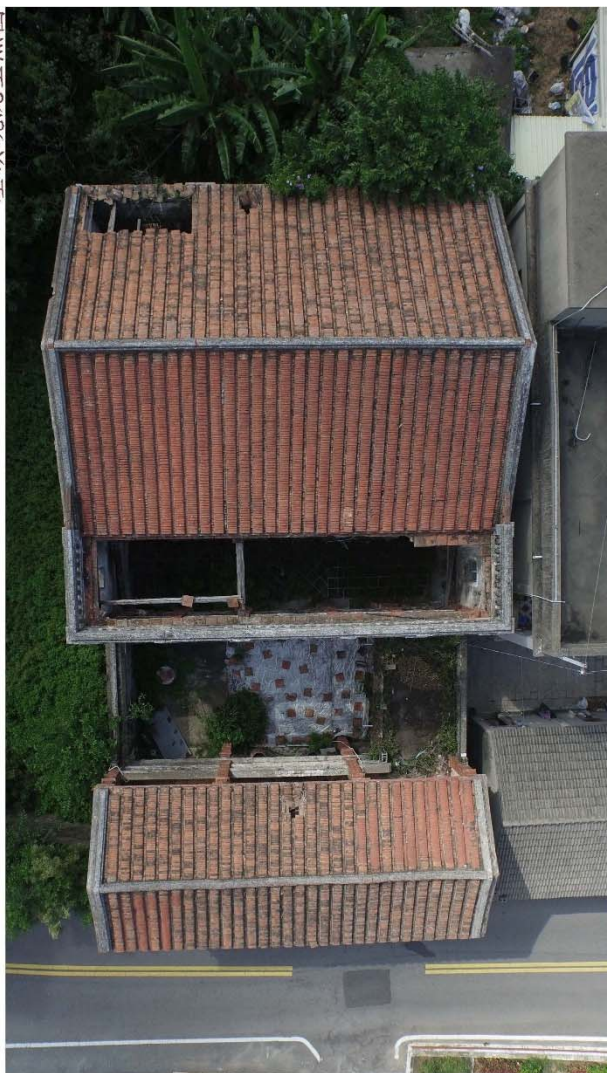
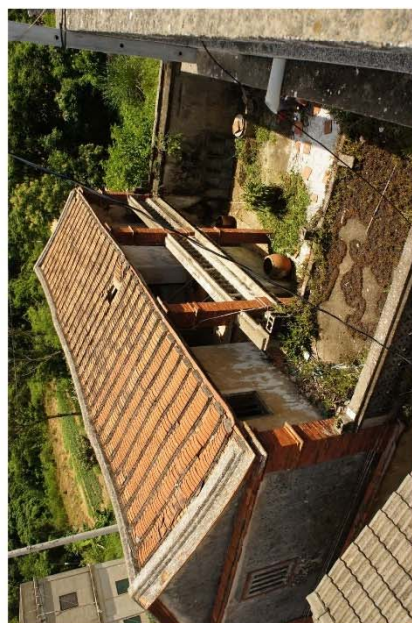
圖 32 鄭由整洋樓屋頂俯視圖及損壞紀錄

屋頂花瓶欄杆女兒牆

屋頂現況空照圖

前落迴向洋樓屋頂

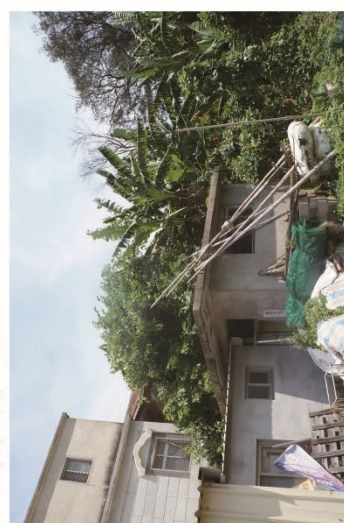
遠眺主棟洋樓背立面已雜草叢生。

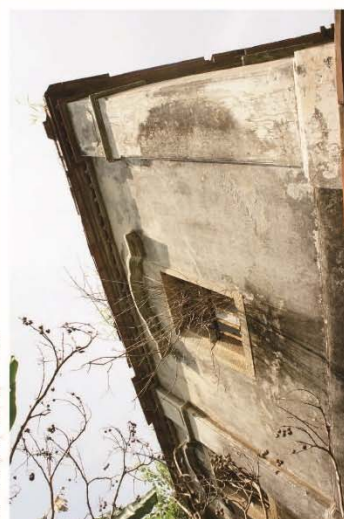
二樓背立面牆面斑駁、剝落，樹根攀藤。

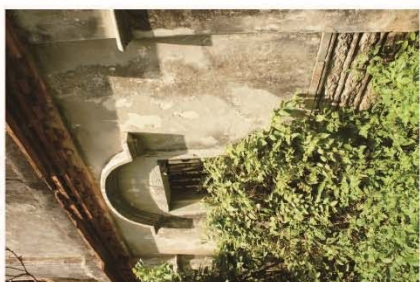
6. 主棟洋樓背立面  
磚砌出斜磚汙損。

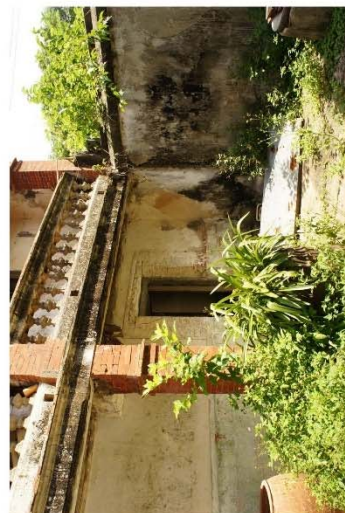
前迴向洋樓次間正立面牆面剝落

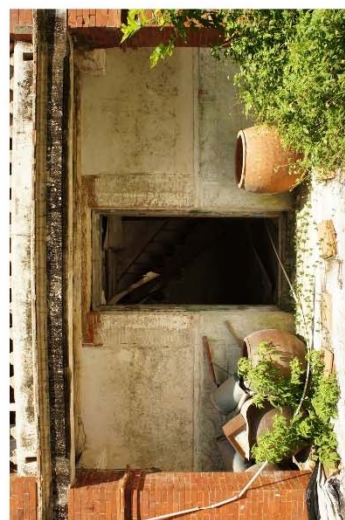
前迴向洋樓明間正立面，正門佚失

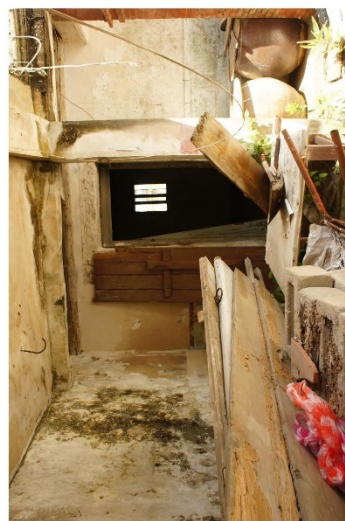
前迴向洋樓次間正立面牆面剝落

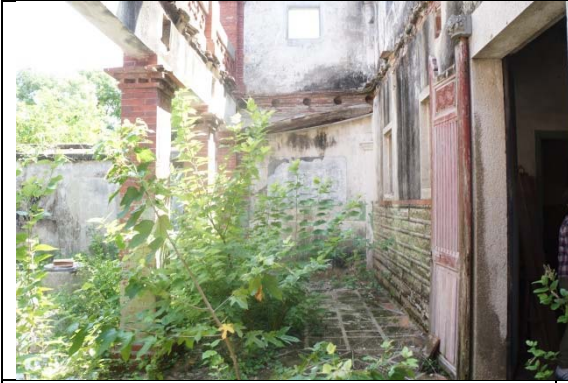
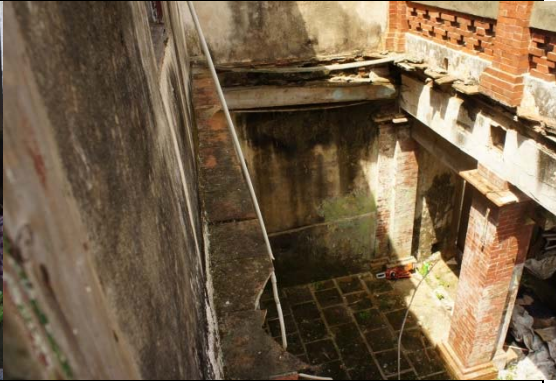
| 照片 1 主棟一樓騎樓樑皆已佚失 | 照片 2 主棟一樓騎樓樑皆已佚失 |

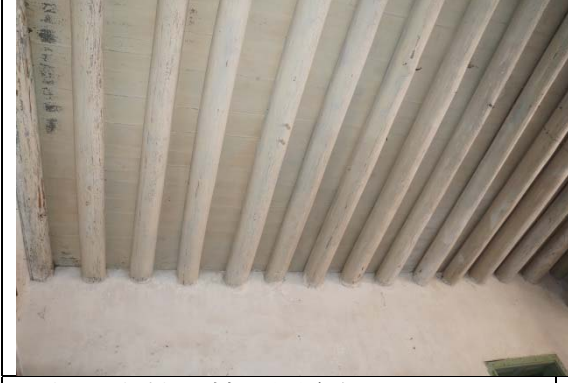
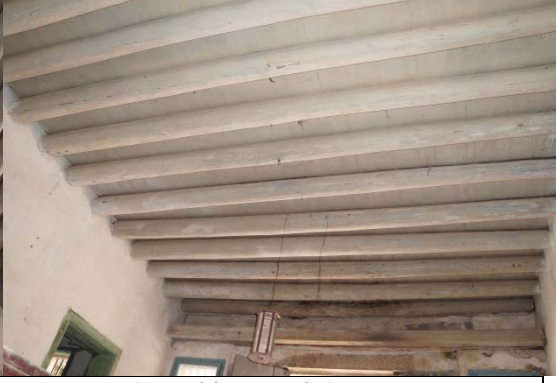
| 照片 3 主棟一樓明間廳樑<br>部分局部損壞，部分嚴重損壞 | 照片 4 主棟一樓明間廳樑<br>部分局部損壞，部分嚴重損壞 |

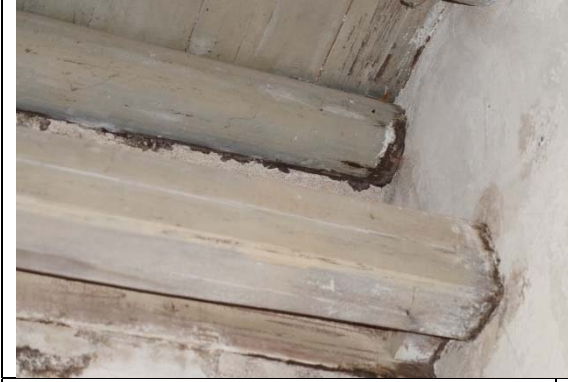
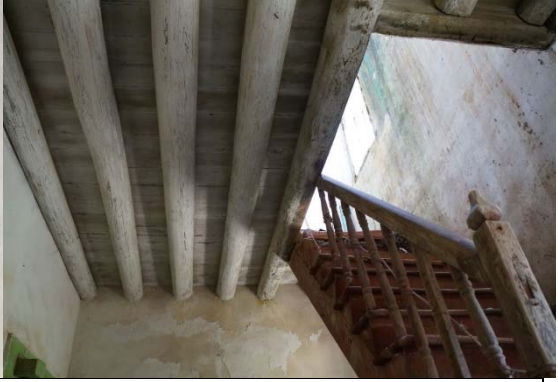
| 照片 5 主棟一樓明間廳樑嚴重損壞 | 照片 6 主棟一樓明間橫廳樑局部損壞 |

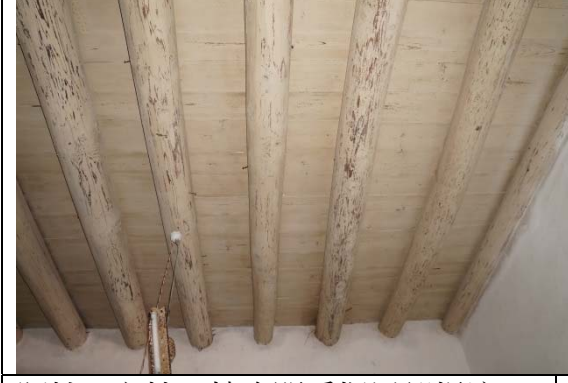
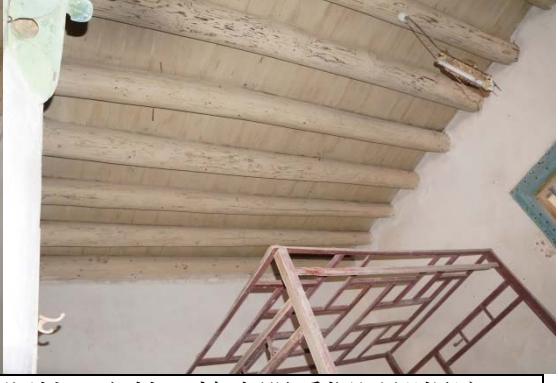
| 構建編號 | 建構名稱 | 檢測紀錄 | 評估等級 | 修復建議 | 照片 | 備註 |
|---|---|---|---|---|---|---|
| A-a-47 | 主棟一樓次間房樑 | 局部損壞 | B | 修復 | 照片 7 | |
| A-a-53 | 主棟一樓次間房樑 | 局部損壞 | B | 修復 | 照片 8 | |

| 照片 7 主棟一樓次間房樑局部損壞 | 照片 8 主棟一樓次間房樑局部損壞 |

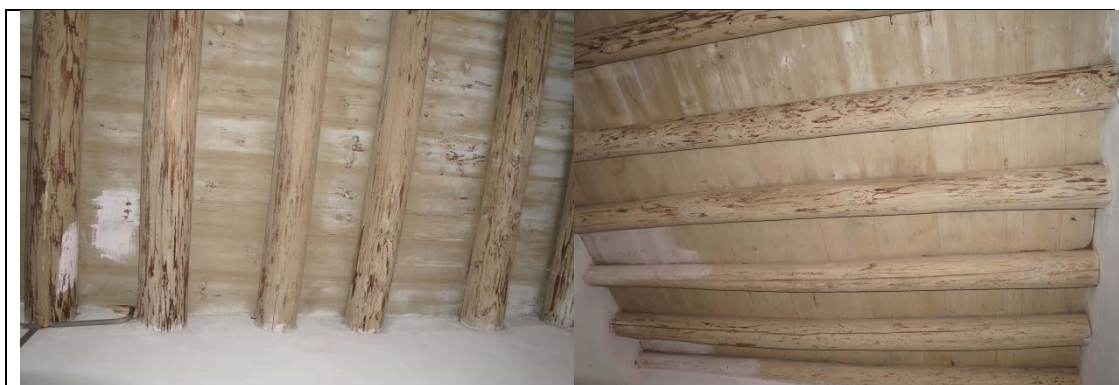
| 構建編號 | 建構名稱 | 檢測紀錄 | 評估等級 | 修復建議 | 照片 | 備註 |
|---|---|---|---|---|---|---|
| A-a-58 | 主棟一樓次間後房樑 | 局部損壞 | B | 修復 | 照片 9 | |
| A-a-68 | 主棟一樓次間後房樑 | 嚴重損壞 | C | 抽換 | 照片 10 | |

照片 9 主棟一樓次間後房樑局部損壞

照片 10 主棟一樓次間後房樑局部損壞

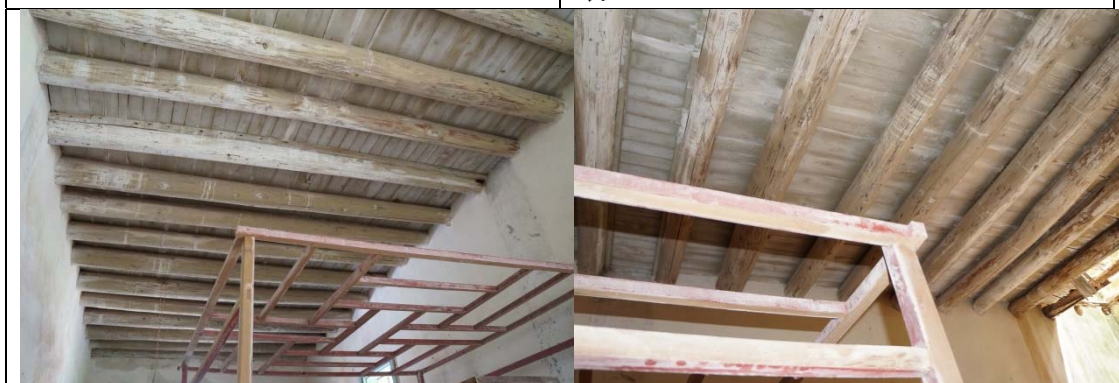
| 構建編號 | 建構名稱 | 檢測紀錄 | 評估等級 | 修復建議 | 照片 | 備註 |
|---|---|---|---|---|---|---|
| A-a-70 | 主棟一樓次間房樑 | 嚴重損壞 | C | 抽換 | 照片 11 | |
| A-a-80 | 主棟一樓次間後房樑 | 局部損壞 | B | 修復 | 照片 12 | |

照片 11 主棟一樓次間房樑局部損壞

照片 12 主棟一樓次間房樑

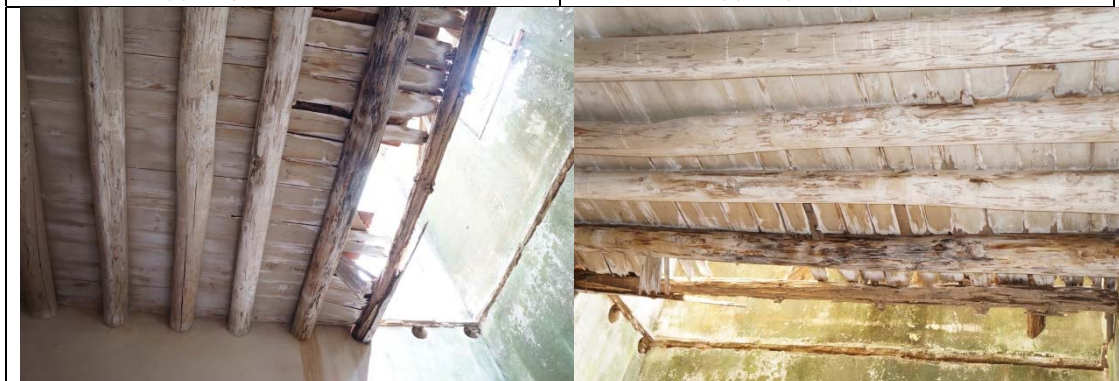
| 構建編號 | 建構名稱 | 檢測紀錄 | 評估等級 | 修復建議 | 照片 | 備註 |
|---|---|---|---|---|---|---|
| A-a-85 | 主棟一樓次間後房樑 | 嚴重損壞 | C | 抽換 | 照片 14 | |
| A-a-87 | 主棟一樓次間後房樑 | 佚失 | D | 抽換 | 照片 14 | |
| A-a-88 | 主棟一樓次間後房樑 | 佚失 | D | 抽換 | 照片 13 | |

照片 13 主棟一樓次間房樑  
部分局部損壞、部分嚴重損壞佚失

照片 14 主棟一樓次間房樑  
嚴重損壞佚失

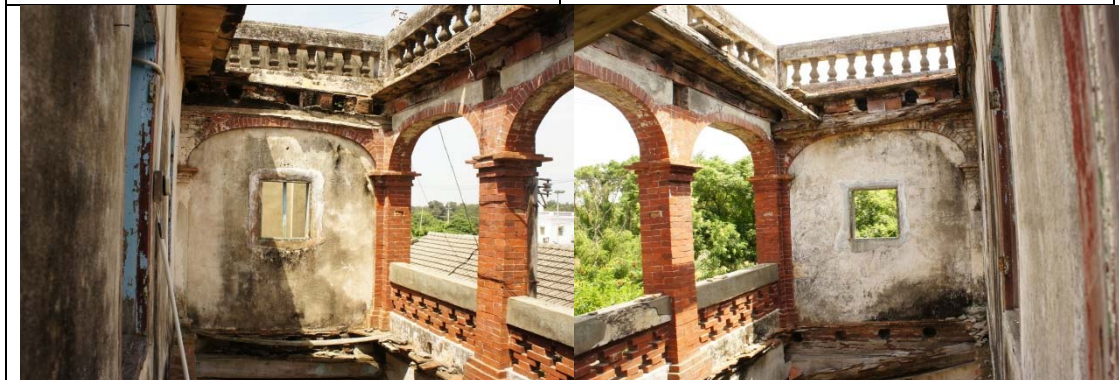
| 構建編號 | 建構名稱 | 檢測紀錄 | 評估等級 | 修復建議 | 照片 | 備註 |
|---|---|---|---|---|---|---|
| A-b-8 | 主棟二樓騎樓次間樑 | 佚失 | D | 抽換 | 照片 15 | |
| A-b-14 | 主棟二樓騎樓次間樑 | 佚失 | D | 抽換 | 照片 16 | |

照片 15 主棟二樓騎樓樑皆已佚失

照片 16 主棟二樓騎樓樑皆已佚失

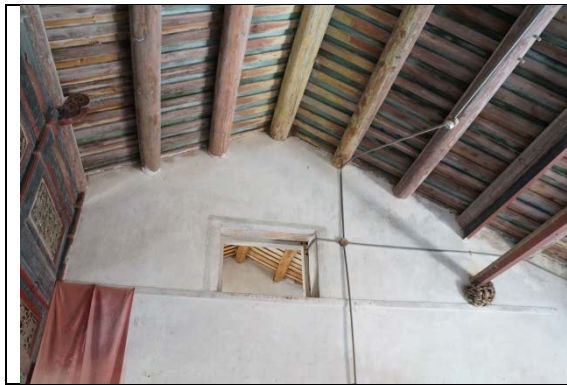
| 構建編號 | 建構名稱 | 檢測紀錄 | 評估等級 | 修復建議 | 照片 | 備註 |
|---|---|---|---|---|---|---|
| A-b-24 | 主棟二樓明間廳樑 | 局部損壞 | B | 修復 | 照片 17 | |

照片 17 主棟二樓明間廳樑局部損壞

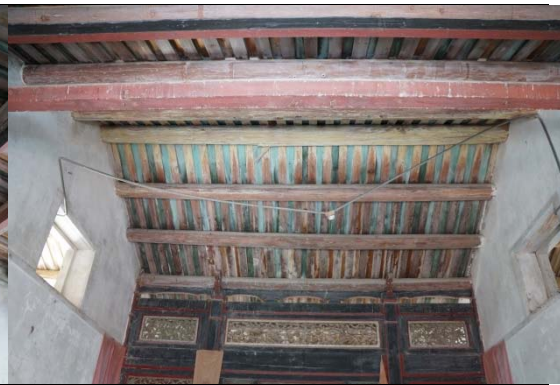
| 構建編號 | 建構名稱 | 檢測紀錄 | 評估等級 | 修復建議 | 照片 | 備註 |
|---|---|---|---|---|---|---|
| A-b-21 | 主棟二樓明間廳樑 | 嚴重損壞 | C | 抽換 | 照片 18 | |

照片 18 主棟二樓明間廳樑局部損壞

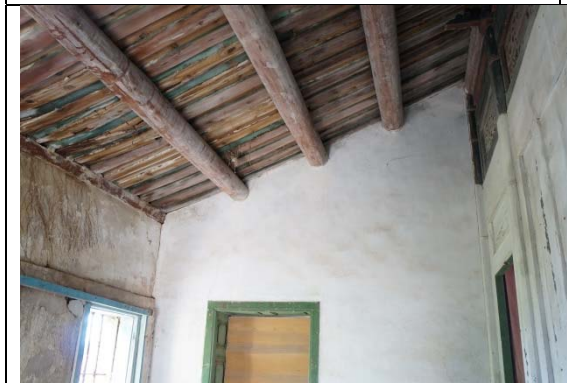
| 構建編號 | 建構名稱 | 檢測紀錄 | 評估等級 | 修復建議 | 照片 | 備註 |
|---|---|---|---|---|---|---|
| A-b-30 | 主棟二樓明間後廳樑 | 局部損壞 | B | 修復 | 照片 19 | |

照片 19 主棟二樓明間後廳樑嚴重損壞

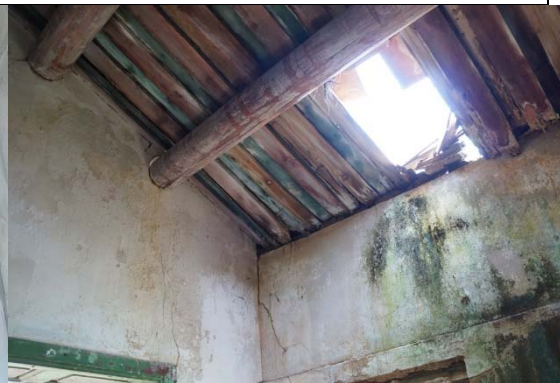
| 構建編號 | 建構名稱 | 檢測紀錄 | 評估等級 | 修復建議 | 照片 | 備註 |
|---|---|---|---|---|---|---|
| A-b-32 | 主棟二樓明間後廳樑 | 局部損壞 | B | 修復 | 照片 20 | |

照片 20 主棟二樓明間廳樑嚴重損壞

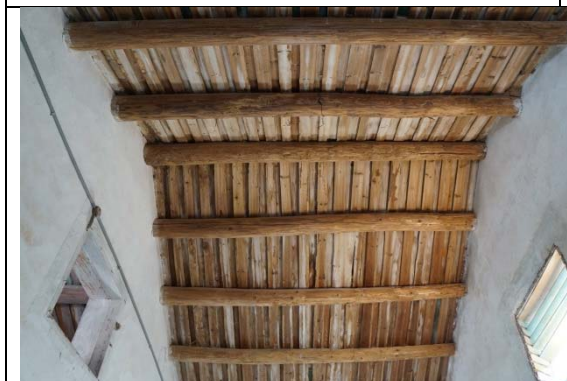
照片 21 主棟二樓次間房樑嚴重損壞

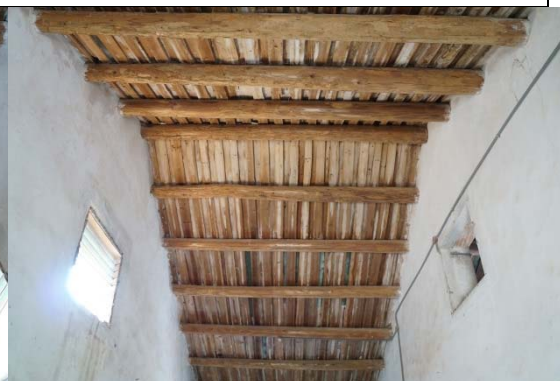
| 構建編號 | 建構名稱 | 檢測紀錄 | 評估等級 | 修復建議 | 照片 | 備註 |
|---|---|---|---|---|---|---|
| A-b-51 | 主棟二樓次間房樑 | 嚴重損壞 | C | 抽換 | 照片 22 | |

照片 22 主棟二樓次間房樑嚴重損壞

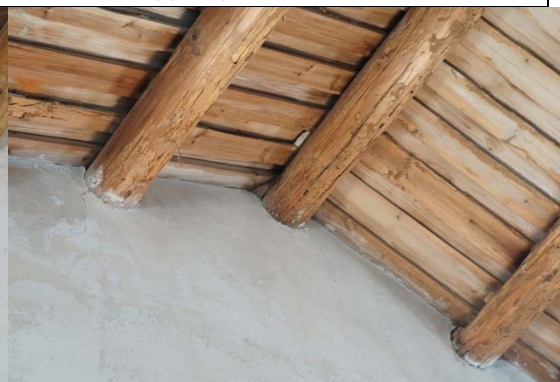
| 構建編號 | 建構名稱 | 檢測紀錄 | 評估等級 | 修復建議 | 照片 | 備註 |
|---|---|---|---|---|---|---|
| A-b-44 | 主棟二樓次間房樑 | 嚴重損壞 | C | 抽換 | 照片 23 | |

照片 23 主棟二樓次間房樑白蟻蛀蝕嚴重

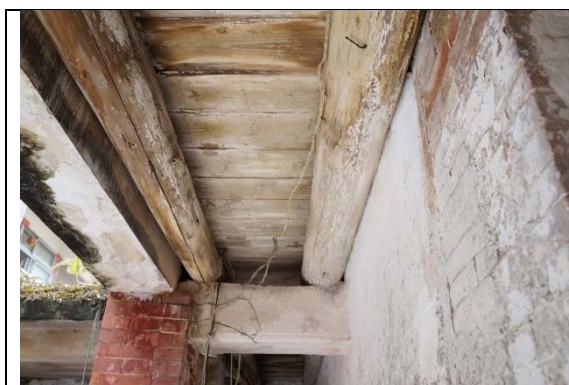
| 構建編號 | 建構名稱 | 檢測紀錄 | 評估等級 | 修復建議 | 照片 | 備註 |
|---|---|---|---|---|---|---|
| A-b-48 | 主棟二樓次間房桷桶 | 嚴重損壞 | C | 抽換 | 照片 24 | |

照片 24 主棟二樓次間房樑白蟻蛀蝕嚴重

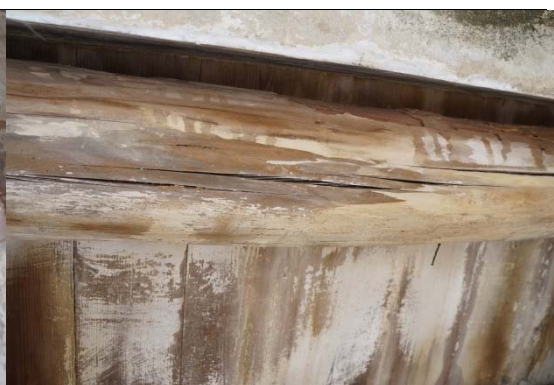
| 構建編號 | 建構名稱 | 檢測紀錄 | 評估等級 | 修復建議 | 照片 | 備註 |
|---|---|---|---|---|---|---|
| B-a-2 | 前迴向一樓騎樓明間樑 | 局部損壞 | B | 修復 | 照片 25 | |

照片 25 前迴向一樓騎樓明間樑

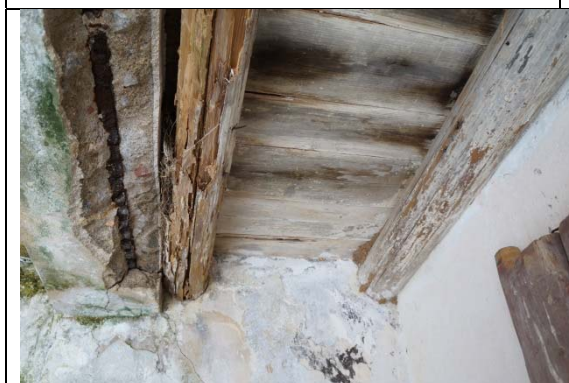
| 構建編號 | 建構名稱 | 檢測紀錄 | 評估等級 | 修復建議 | 照片 | 備註 |
|---|---|---|---|---|---|---|
| B-a-1 | 前迴向一樓騎樓明間樑 | 嚴重損壞 | C | 抽換 | 照片 26 | |

照片 26 前迴向一樓騎樓明間樑嚴重白蟻蛀蝕

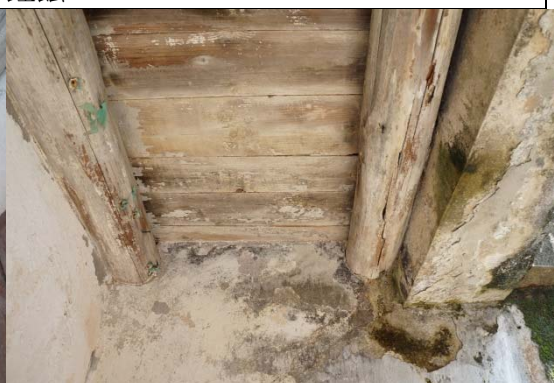
| 構建編號 | 建構名稱 | 檢測紀錄 | 評估等級 | 修復建議 | 照片 | 備註 |
|---|---|---|---|---|---|---|
| B-a-5 | 前迴向一樓騎樓次間樑 | 嚴重損壞 | C | 抽換 | 照片 27 | |
| B-a-6 | 前迴向一樓騎樓次間樑 | 局部損壞 | B | 修復 | 照片 27 | |

照片 27 前迴向一樓騎樓次間樑外部白蟻嚴重蛀蝕、內部局部損壞

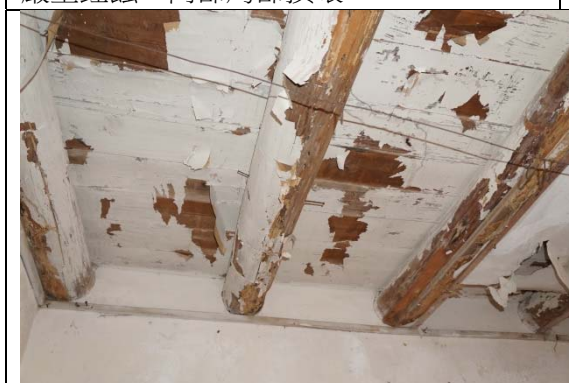
| 構建編號 | 建構名稱 | 檢測紀錄 | 評估等級 | 修復建議 | 照片 | 備註 |
|---|---|---|---|---|---|---|
| B-a-7 | 前迴向一樓騎樓次間樑 | 嚴重損壞 | C | 抽換 | 照片 28 | |
| B-a-8 | 前迴向一樓騎樓次間樑 | 局部損壞 | B | 修復 | 照片 28 | |

照片 28 前迴向一樓騎樓次間樑外部白蟻嚴重蛀蝕、內部局部損壞

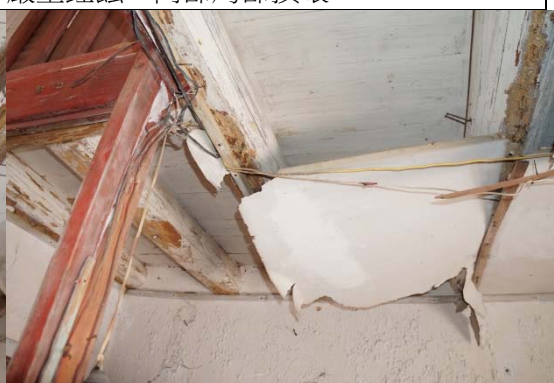
| 構建編號 | 建構名稱 | 檢測紀錄 | 評估等級 | 修復建議 | 照片 | 備註 |
|---|---|---|---|---|---|---|
| B-a-9 | 前迴向一樓明間樑 | 嚴重損壞 | C | 抽換 | 照片 29 | |
| B-a-10 | 前迴向一樓明間樑 | 嚴重損壞 | C | 抽換 | 照片 29 | |
| B-a-11 | 前迴向一樓明間樑 | 嚴重損壞 | C | 抽換 | 照片 29 | |

照片 29 前迴向一樓明間樑

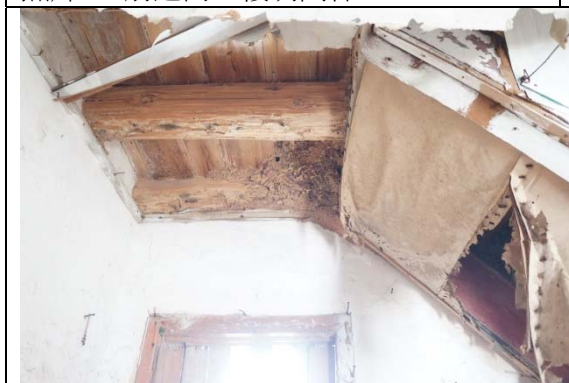
| 構建編號 | 建構名稱 | 檢測紀錄 | 評估等級 | 修復建議 | 照片 | 備註 |
|---|---|---|---|---|---|---|
| B-a-12 | 前迴向一樓明間樑 | 嚴重損壞 | C | 抽換 | 照片 30 | |
| B-a-13 | 前迴向一樓明間樑 | 嚴重損壞 | C | 抽換 | 照片 30 | |

照片 30 前迴向一樓明間樑

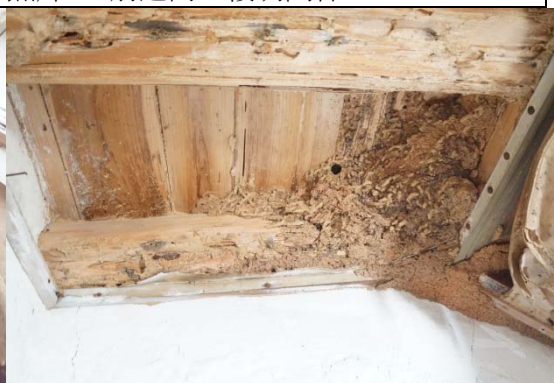
| 構建編號 | 建構名稱 | 檢測紀錄 | 評估等級 | 修復建議 | 照片 | 備註 |
|---|---|---|---|---|---|---|
| B-a-14 | 前迴向一樓明間樑 | 嚴重損壞 | C | 抽換 | 照片 31 | |

照片 31 前迴向一樓明間樑嚴重白蟻蛀蝕

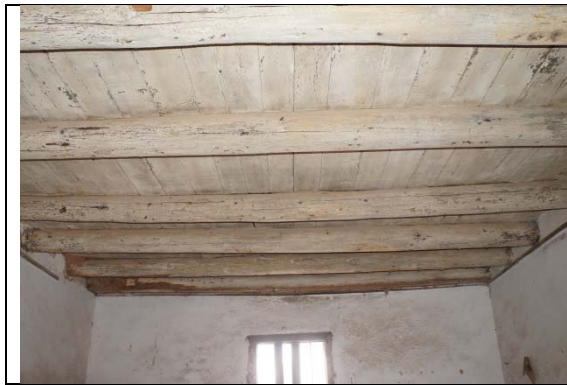
| 構建編號 | 建構名稱 | 檢測紀錄 | 評估等級 | 修復建議 | 照片 | 備註 |
|---|---|---|---|---|---|---|
| B-a-15 | 前迴向一樓明間樑 | 嚴重損壞 | C | 抽換 | 照片 32 | |

照片 32 前迴向一樓明間樑嚴重白蟻蛀蝕

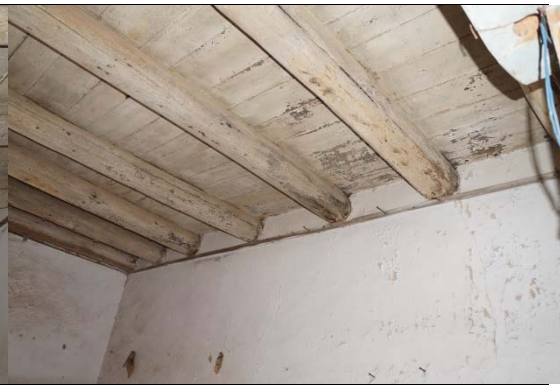
| 構建編號 | 建構名稱 | 檢測紀錄 | 評估等級 | 修復建議 | 照片 | 備註 |
|---|---|---|---|---|---|---|
| B-a-20 | 前迴向一樓次間房樑 | 嚴重損壞 | C | 抽換 | 照片 33 | |
| B-a-21 | 前迴向一樓次間房樑 | 局部損壞 | B | 修復 | 照片 33 | |
| B-a-22 | 前迴向一樓次間房樑 | 嚴重損壞 | C | 抽換 | 照片 33 | |
| B-a-23 | 前迴向一樓次間房樑 | 局部損壞 | B | 修復 | 照片 33 | |

照片 33 前迴向一樓次間樑

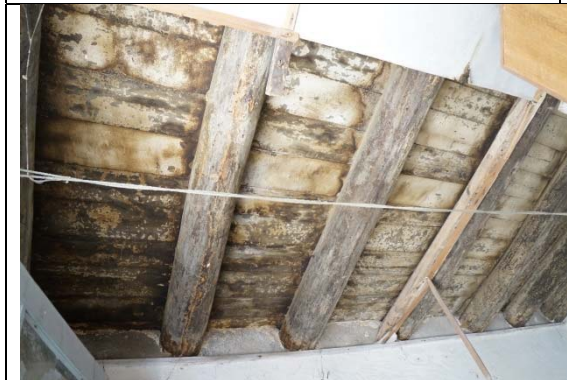
| 構建編號 | 建構名稱 | 檢測紀錄 | 評估等級 | 修復建議 | 照片 | 備註 |
|---|---|---|---|---|---|---|
| B-a-24 | 前迴向一樓次間房樑 | 局部損壞 | B | 修復 | 照片 34 | |
| B-a-25 | 前迴向一樓次間房樑 | 嚴重損壞 | C | 抽換 | 照片 34 | |
| B-a-26 | 前迴向一樓次間房樑 | 嚴重損壞 | C | 抽換 | 照片 34 | |

照片 34 前迴向一樓次間樑

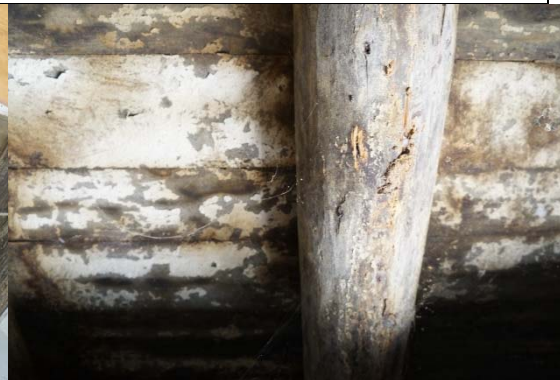
| 構建編號 | 建構名稱 | 檢測紀錄 | 評估等級 | 修復建議 | 照片 | 備註 |
|---|---|---|---|---|---|---|
| B-a-27 | 前迴向一樓次間房樑 | 嚴重損壞 | C | 抽換 | 照片 35 | |
| B-a-28 | 前迴向一樓次間房樑 | 嚴重損壞 | C | 抽換 | 照片 35 | |
| B-a-29 | 前迴向一樓次間房樑 | 嚴重損壞 | C | 抽換 | 照片 35 | |
| B-a-30 | 前迴向一樓次間房樑 | 嚴重損壞 | C | 抽換 | 照片 35 | |

照片 35 前迴向一樓次間樑

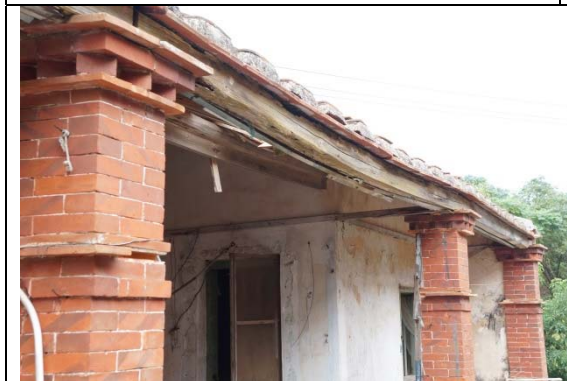
| 構建編號 | 建構名稱 | 檢測紀錄 | 評估等級 | 修復建議 | 照片 | 備註 |
|---|---|---|---|---|---|---|
| B-a-31 | 前迴向一樓次間房樑 | 嚴重損壞 | C | 抽換 | 照片 36 | |

照片 36 前迴向一樓次間樑嚴重損壞

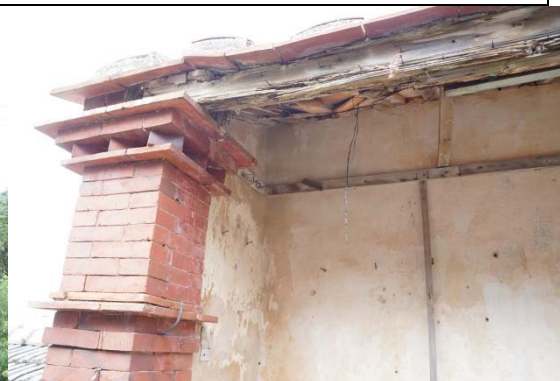
| 構建編號 | 建構名稱 | 檢測紀錄 | 評估等級 | 修復建議 | 照片 | 備註 |
|---|---|---|---|---|---|---|
| B-b-1 | 前迴向二樓騎樓明間樑 | 嚴重損壞 | C | 抽換 | 照片 37 | |

照片 37 前迴向二樓騎樓明間樑白蟻蛀蝕

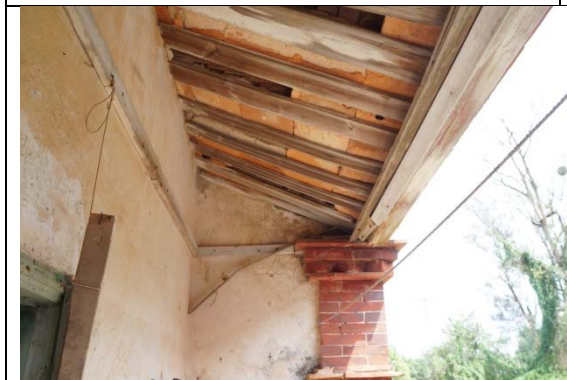
| 構建編號 | 建構名稱 | 檢測紀錄 | 評估等級 | 修復建議 | 照片 | 備註 |
|---|---|---|---|---|---|---|
| B-b-4 | 前迴向二樓騎樓次間樑 | 嚴重損壞 | C | 抽換 | 照片 38 | |

照片 38 前迴向二樓騎樓次間樑白蟻蛀蝕

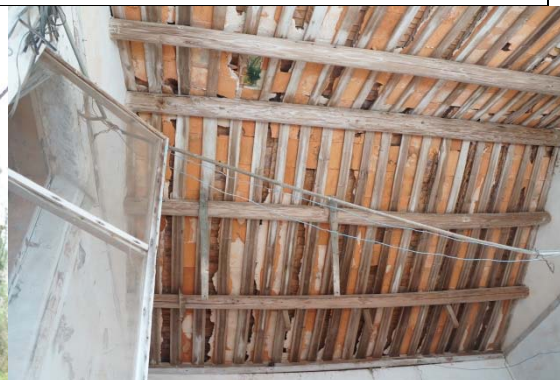
| 構建編號 | 建構名稱 | 檢測紀錄 | 評估等級 | 修復建議 | 照片 | 備註 |
|---|---|---|---|---|---|---|
| B-b-5 | 前迴向二樓騎樓次間樑 | 嚴重損壞 | C | 抽換 | 照片 39 | |

照片 39 前迴向二樓騎樓次間樑白蟻蛀蝕嚴重

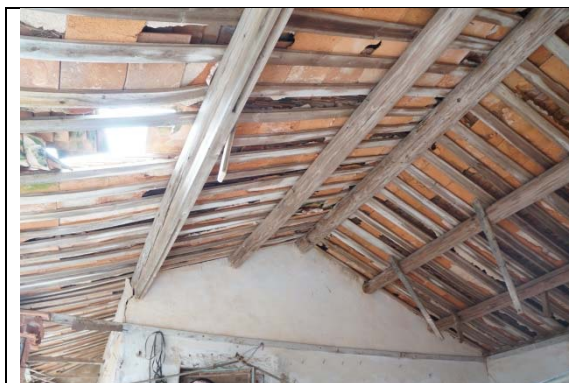
| 構建編號 | 建構名稱 | 檢測紀錄 | 評估等級 | 修復建議 | 照片 | 備註 |
|---|---|---|---|---|---|---|
| B-b-6 | 前迴向二樓明間樑 | 局部損壞 | B | 修復 | 照片 40 | |
| B-b-7 | 前迴向二樓明間樑 | 嚴重損壞 | C | 抽換 | 照片 40 | |

照片 40 前迴向二樓明間樑屋桁內部白蟻蛀蝕

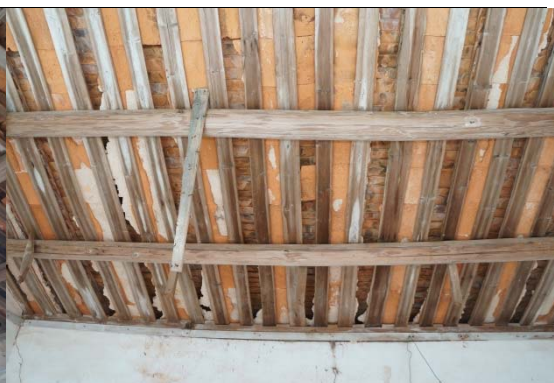
| 構建編號 | 建構名稱 | 檢測紀錄 | 評估等級 | 修復建議 | 照片 | 備註 |
|---|---|---|---|---|---|---|
| B-b-8 | 前迴向二樓明間樑 | 嚴重損壞 | C | 抽換 | 照片 41 | |
| B-b-9 | 前迴向二樓明間樑 | 佚失 | D | 抽換 | 照片 41 | |

照片 41 前迴向二樓明間樑屋桁內部白蟻蛀蝕

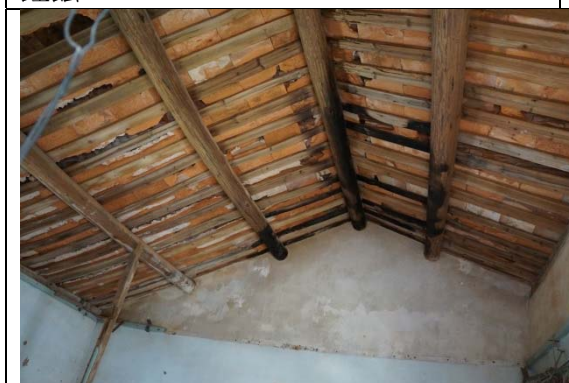
| 構建編號 | 建構名稱 | 檢測紀錄 | 評估等級 | 修復建議 | 照片 | 備註 |
|---|---|---|---|---|---|---|
| B-b-10 | 前迴向二樓明間樑 | 嚴重損壞 | C | 抽換 | 照片 42 | |
| B-b-11 | 前迴向二樓明間桷桶 | 嚴重損壞 | C | 抽換 | 照片 42 | |

照片 42 前迴向二樓明間樑屋桁內部白蟻蛀蝕

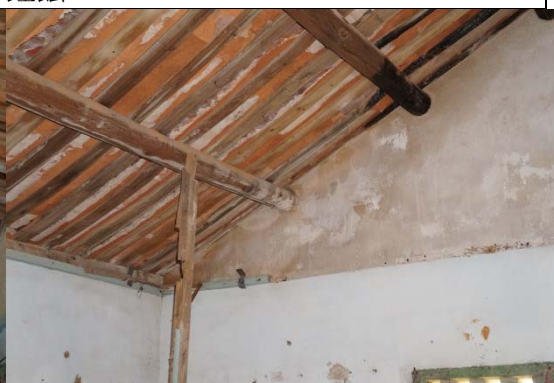
| 構建編號 | 建構名稱 | 檢測紀錄 | 評估等級 | 修復建議 | 照片 | 備註 |
|---|---|---|---|---|---|---|
| B-b-18 | 前迴向二樓次間房樑 | 嚴重損壞 | C | 抽換 | 照片 43 | |
| B-b-19 | 前迴向二樓次間房樑 | 嚴重損壞 | C | 抽換 | 照片 43 | |
| B-b-20 | 前迴向二樓次間房樑 | 嚴重損壞 | C | 抽換 | 照片 43 | |

照片 43 前迴向二樓次間樑曾被火燒

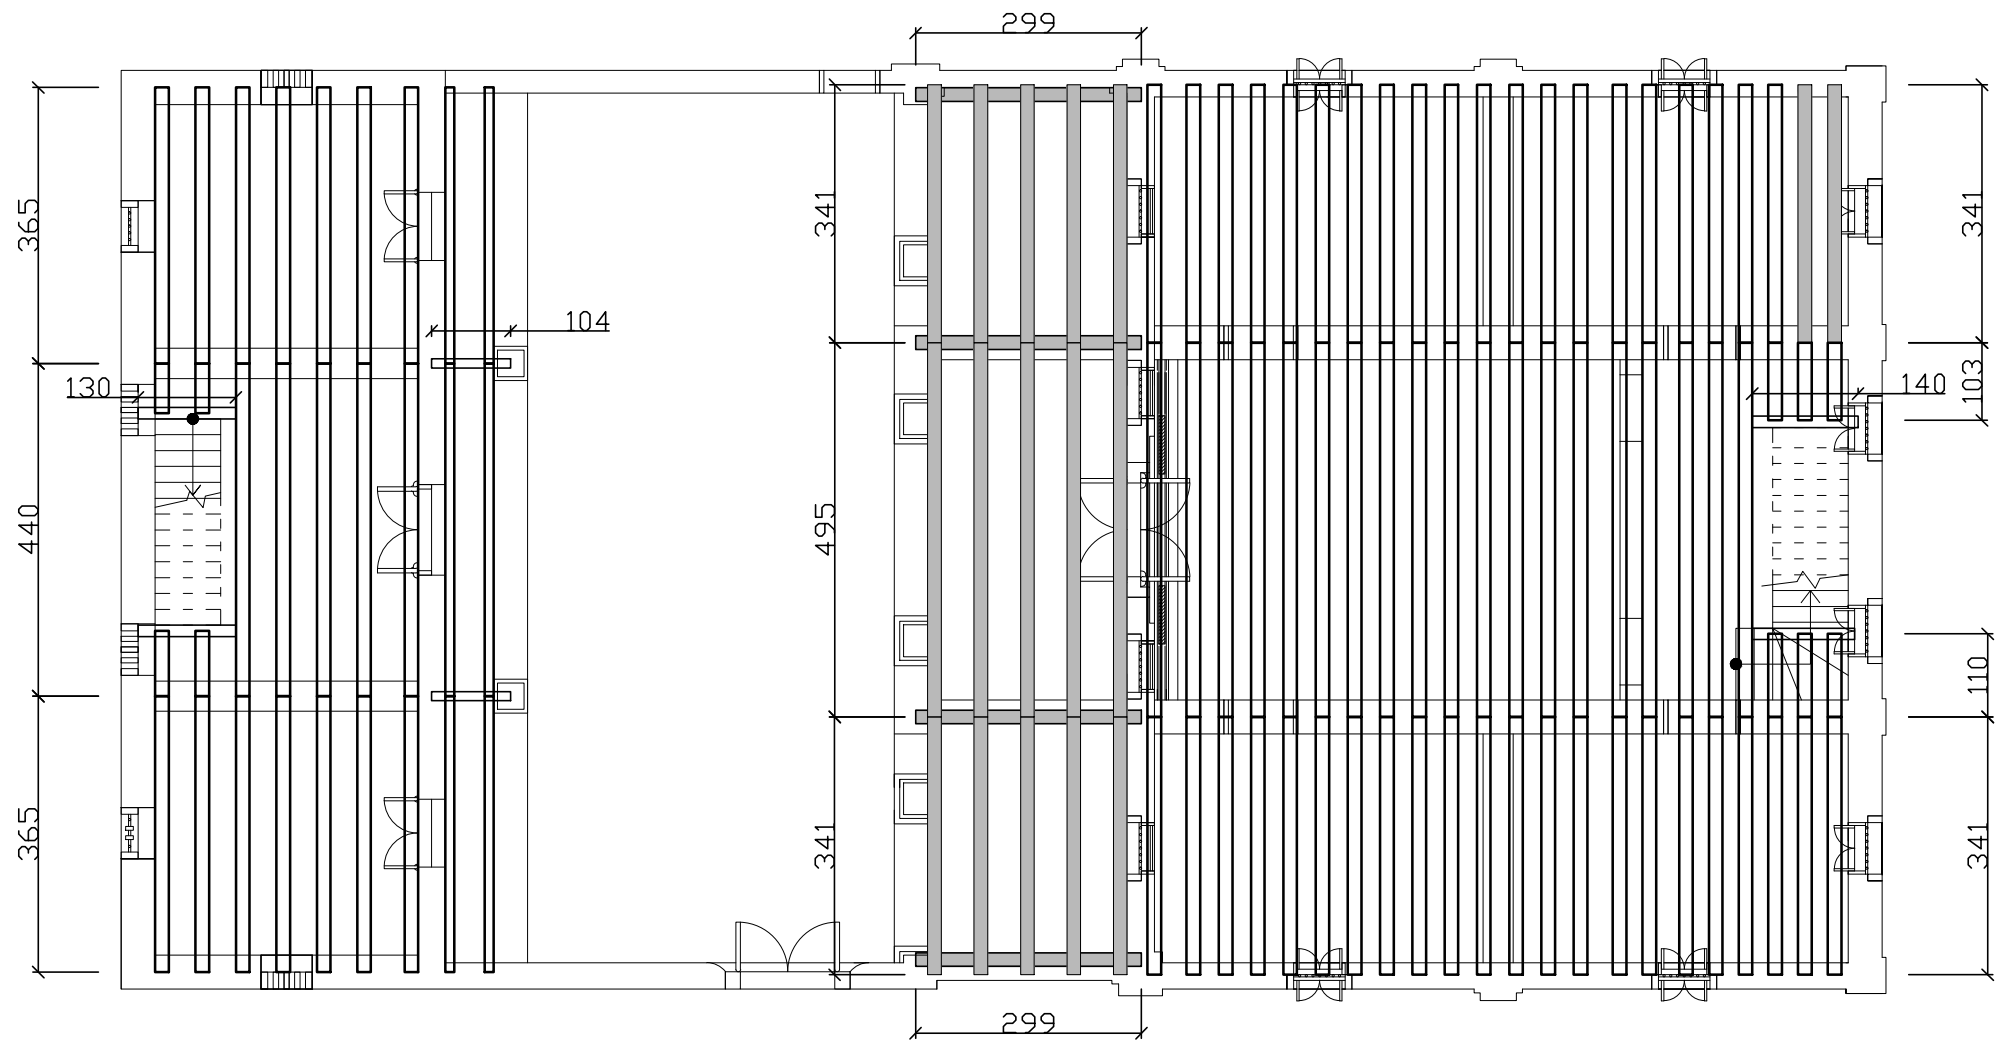
A3

已佚失之屋桁

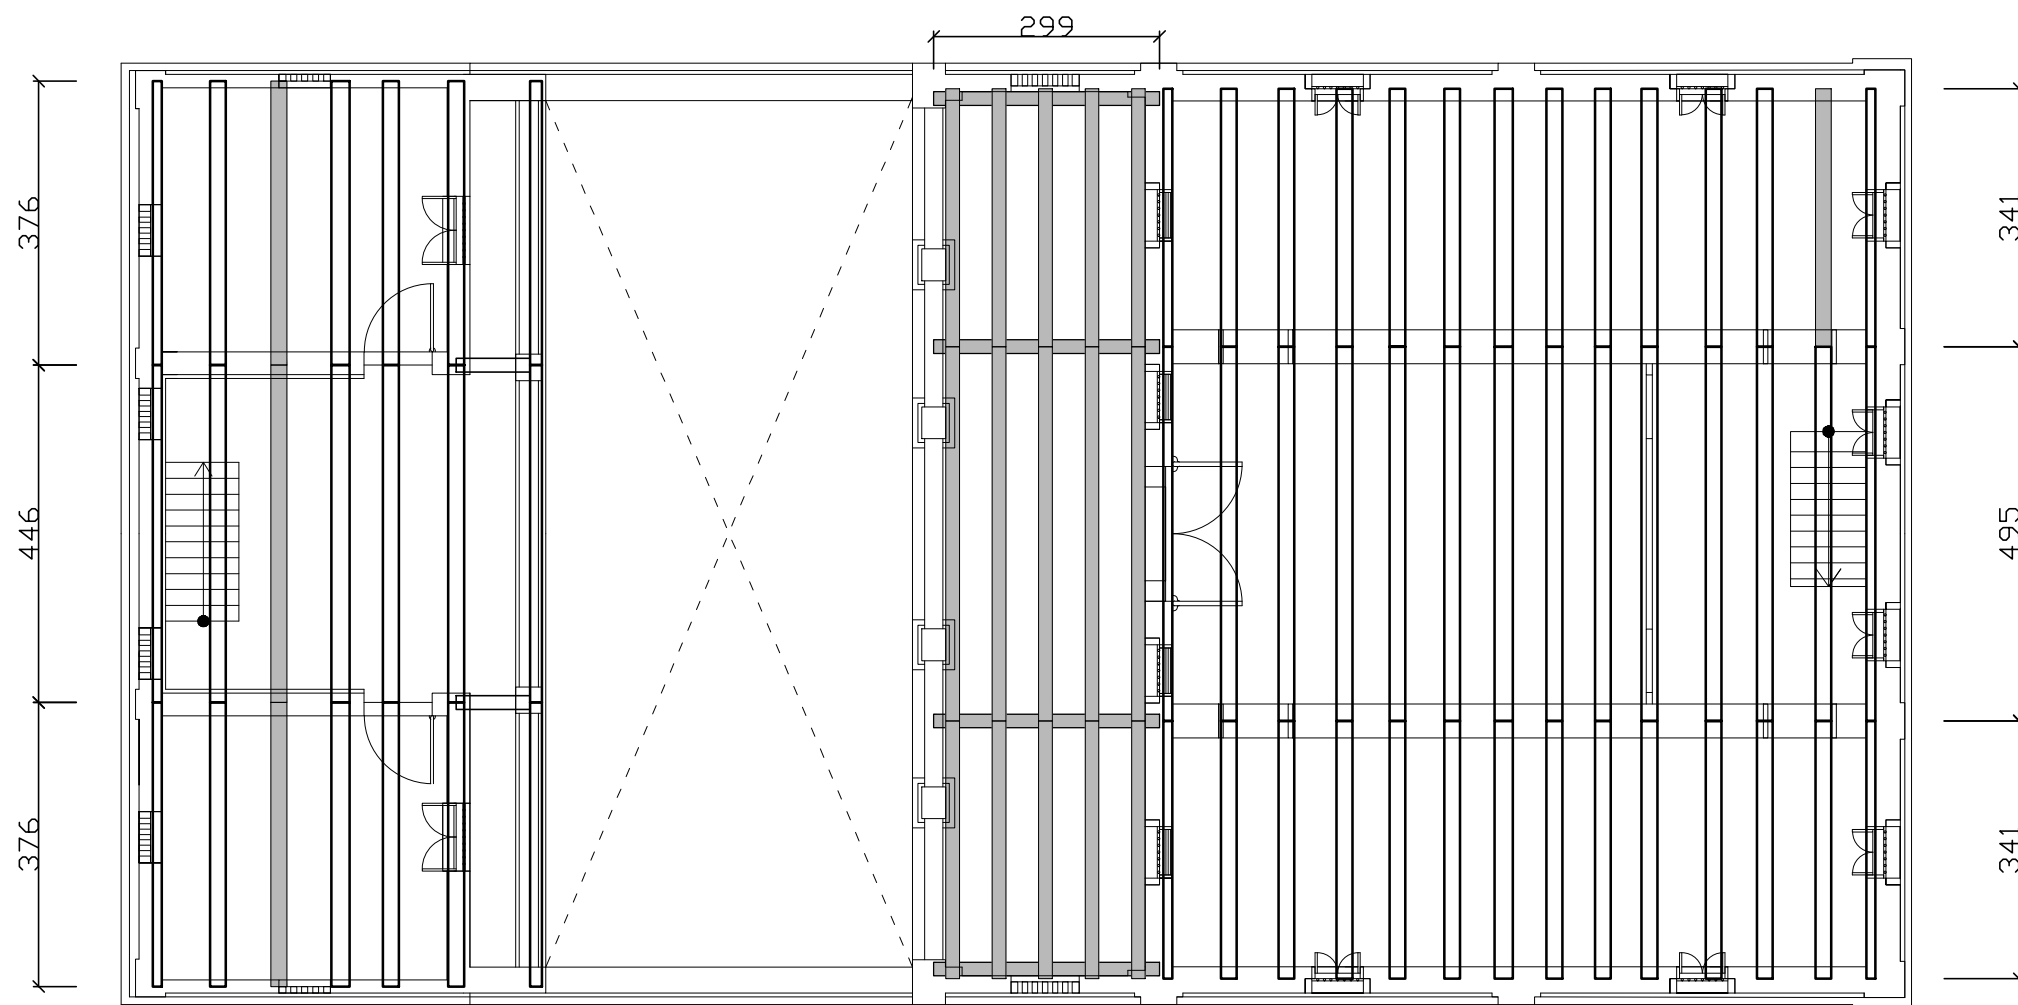
A4

已佚失之屋桁
