施工檢驗申請單

工程名稱	金門縣金城鎮第三期 區段徵收工程	工程 編號	N112110110095	表單編號	009
檢驗位置	區域一社六	圖號	SH-38	請驗時間	113.05.13

工程名稱：金門縣金城鎮第三期區段徵收工程

查驗項目：區域一社六-無主墓取掘試挖土方回填第一層30cm查驗

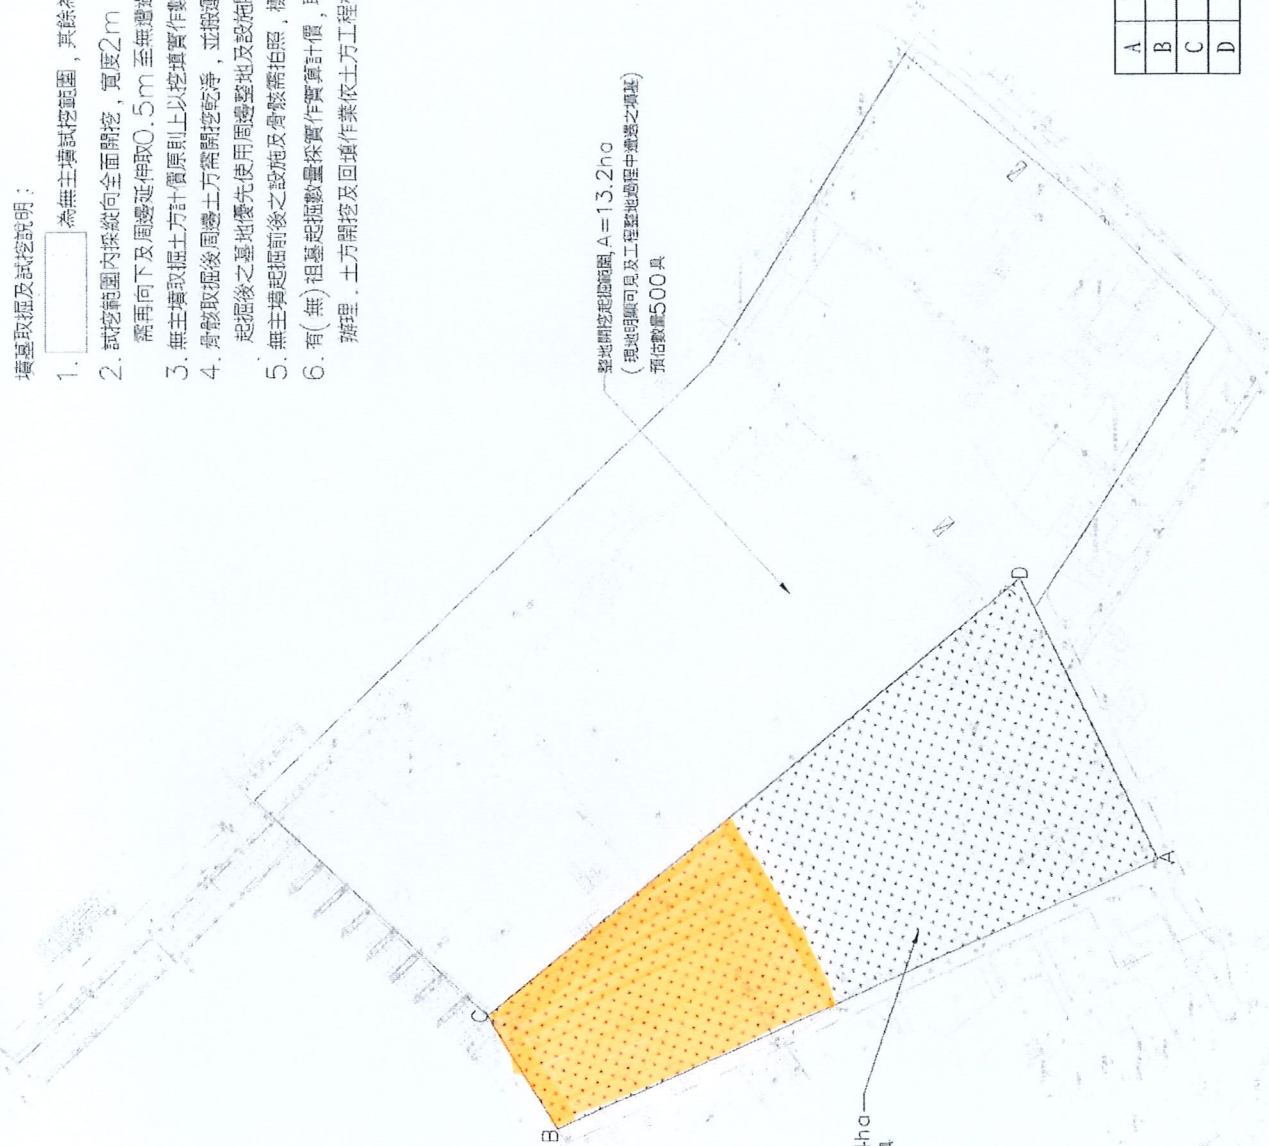
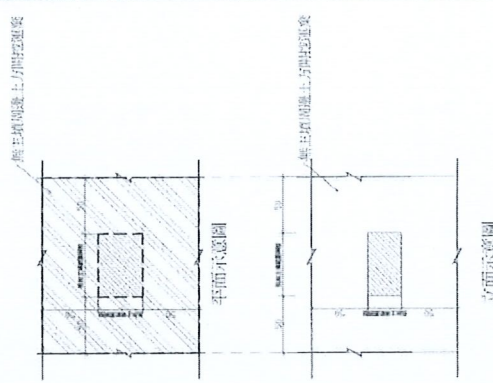
填土取樣及試挖說明：

1. 為無主填試挖範圍，其餘為整地遭過範圍。
2. 試挖範圍內採縱向全面開挖，寬度2m，深度1m，間隔3m，遇無主填取掘後需再向下及周邊延伸取0.5m至無遭過為止，試挖若無遭過則原土分層回填復原。
3. 無主填取掘土方計價原則上以挖填實作數量結算。
4. 身發取掘後周邊土方需開挖乾淨，並搬運至甲方指定公共設施用堆置並再利用，起掘後之基地優先使用周邊地及設施開挖之土方借土分層回填。
5. 無主填起掘前後之設施及骨鬆需拍照，標示位置定位及編號建冊，以利後續計價管理。
6. 有(無)祖墓起掘數量採實作實算計價，取掘過程及處理需尊重先靈並依地方習俗謹慎辦理，土方開挖及回填作業依土方工程相關規範辦理。
