施工檢驗申請單

工程名稱	金門縣金城鎮第三期 區段徵收工程		工程 編號	N112110110095	表單編號	003
檢驗位置	區域一社六 第3~4道		圖號	SH-38	請驗時間	113.05.03
<p>一、檢驗項目：無主墓試挖取掘施工</p> <p>二、施工項目：無主墓試挖取掘施工</p> <p>三、施工數量：詳圖說</p> <p>四、施工地點：區域一社六</p> <p>五、預定檢驗日期：113年05月03日</p> <p>六、附件：</p>						
<p>檢驗結果： <input type="checkbox"/> 合格</p> <p><input type="checkbox"/> 改善後再驗（應於 月 日前申請檢驗）</p> <p><input type="checkbox"/></p>						
<p>檢驗時間： 年 月 日 時</p>						
<p>檢驗者：

無主墓取掘試挖工程施工抽查紀錄表

工程名稱：金門縣金城鎮第三期區段徵收工程
 查驗項目：區域一社六-無主墓取掘試挖查驗第3~4道
 查驗日期：113年05月03日

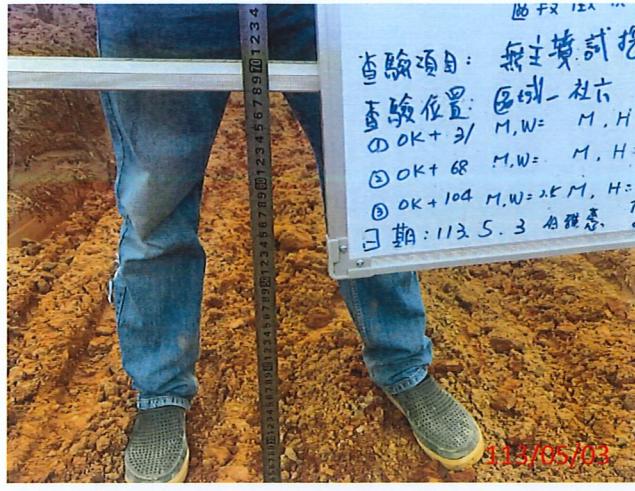
<p>查驗項目：無主墳試挖 查驗位置：區域一社六 ①OK+31 M,W= M,H= M ②OK+68 M,W= M,H= M ③OK+104 M,W=2.5M,H=0.69M 日期：113.5.3 由雅慈</p> <p style="text-align: right;">113/05/03</p>

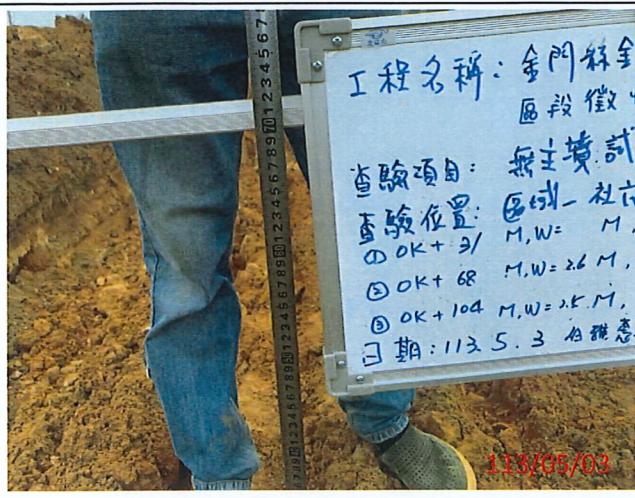
<p>工程名稱：金門縣金城鎮第三期 區段徵收工程 查驗項目：無主墳試挖 查驗位置：區域一社六 ①OK+31 M,W= M,H= M ②OK+68 M,W=2.6M,H=0.69M ③OK+104 M,W=2.5M,H=0.69M 日期：113.5.3 由雅慈</p> <p style="text-align: right;">113/05/03</p>

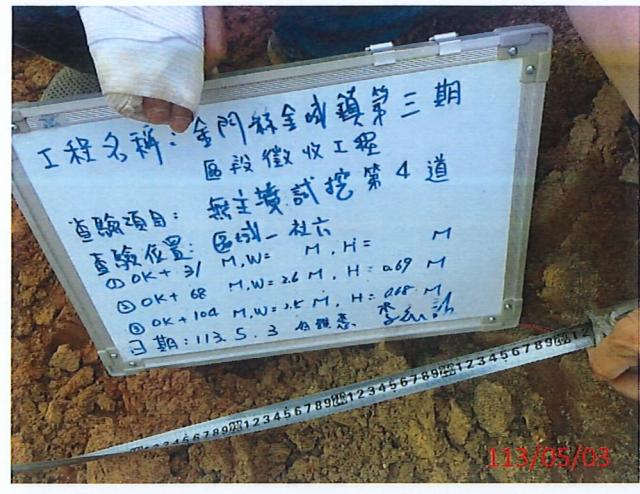
<p>工程名稱：金門縣金城鎮第三期 區段徵收工程</p> <p>查驗項目：無主墳試挖第4道</p> <p>查驗位置：區域一社六</p> <p>①OK+31 M,W=2.6M, H=0.56M ②OK+68 M,W=2.6M, H=0.69M ③OK+104 M,W=2.5M, H=0.68M 日期：113.5.3 由雅泰、李允哲</p> <p style="text-align: right;">113/05/03</p>

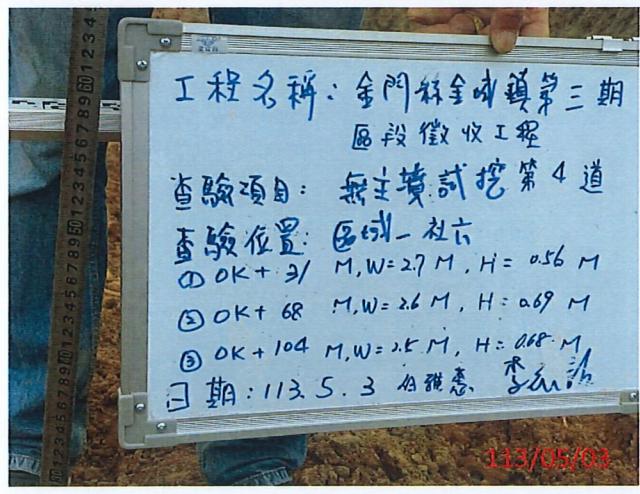
<p>工程名稱：金門縣金城鎮第三期 區段徵收工程</p> <p>查驗項目：無主墳試挖第4道</p> <p>查驗位置：區域一社六</p> <p>①OK+31 M,W=2.7M, H=0.56M ②OK+68 M,W=2.6M, H=0.69M ③OK+104 M,W=2.5M, H=0.68M 日期：113.5.3 由雅泰、李允哲</p> <p style="text-align: right;">113/05/03</p>

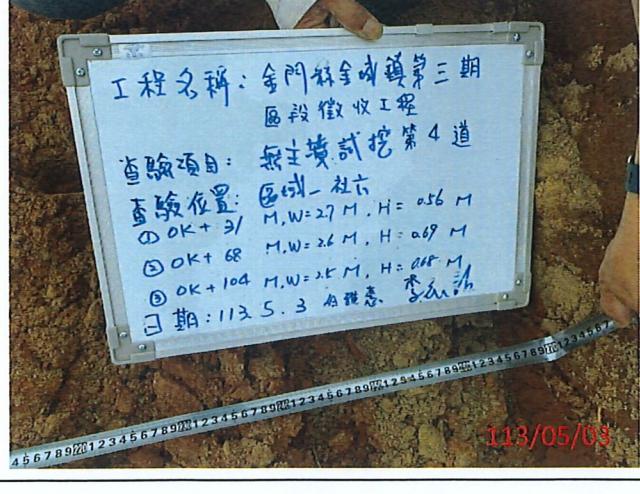
<p>工程名稱：金門縣金城鎮第三期 區段徵收工程</p> <p>查驗項目：無主墳試挖第4道</p> <p>查驗位置：區域一社六</p> <p>①OK+31 M,W=2.7M, H=0.56M ②OK+68 M,W=2.6M, H=0.69M ③OK+104 M,W=2.5M, H=0.68M 日期：113.5.3 由雅泰、李允哲</p> <p style="text-align: right;">113/05/03</p>
