金門縣議會第 7 屆第 4 次定期會議

金門縣政府工務處

「金門大橋烈嶼端區段徵收範圍道路
施工不良」專題報告

中華民國 109 年 11 月 19 日

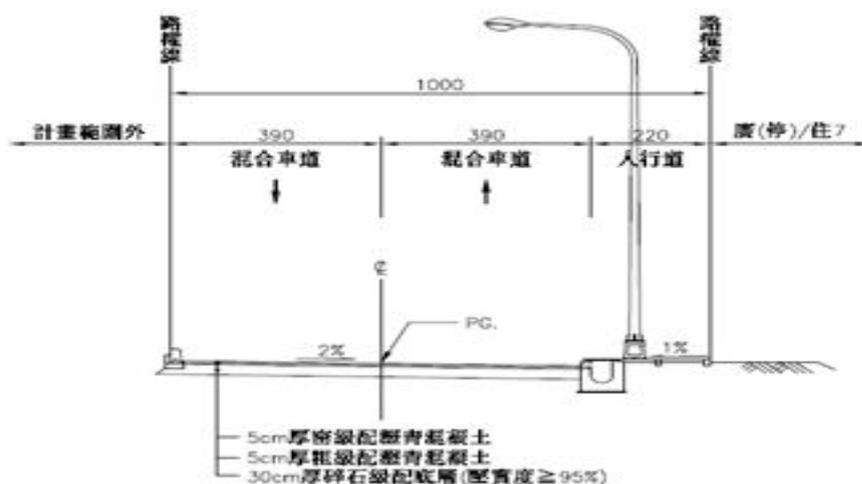
附圖四：AC道路斷面圖

1.現勘道路裂縫位置主要為道路編號三-13-10M道路，施作面積為3432.67m²、碎石級配1029.8m³，依契約規定道路組成由下而上為路基、30CM級配、5CM粗級配瀝青混凝土及5CM密級配瀝青混凝土，路基夯實度為90%以上，級配夯實度為95%以上，瀝青混凝土平均壓實度為96%以上，任一點不得低於94%，相關契約圖說規範如附圖四。另於路基下方埋設污水管線（直徑150MM壓力管）。

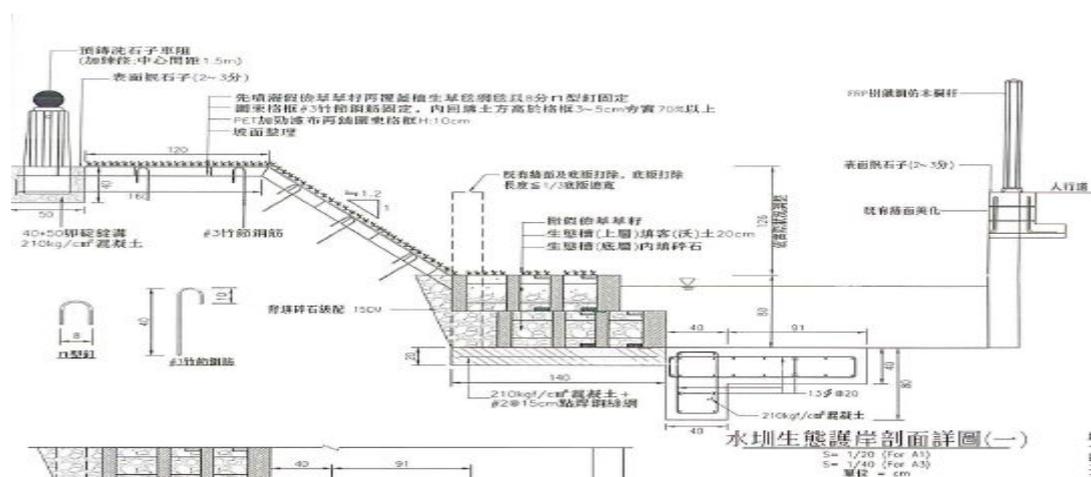
附圖五：水圳綠帶剖面詳圖

1.本部份施作長度為192.8m、寬為2.5m，面積為482m²，依契約規定道路組成由下而上為路基、20CM級配、5CM密級配瀝青混凝土，級配夯實度為95%以上，水圳綠帶為生態工法施作，下方生態槽施作完成後，修緩坡至坡頂，邊坡以植草護坡至坡頂120CM處施作洗石子車阻，基礎深度40CM。
