# 金門海岸線軍事設施現況調查表

※ 編號說明：(AA) - (BB) - (000) = (島嶼) - (方位) - (序號)

※ KM：大金門島、LY：烈嶼鄉

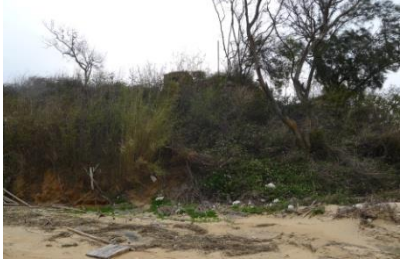
| 項次 | 設施編號 | 現況照片 | 位置 | 保存現況 | 破壞原因 | 保存建議<br>(針對所見之構造特性、區位、完整情形、軍事價值等給予評估) | 備註說明 |
|---|---|---|--|---|---|--|---|
| 19 | KM-EN-019 | | | <input type="checkbox"/> 良好<br><input checked="" type="checkbox"/> 尚可<br><input type="checkbox"/> 嚴重<br><input type="checkbox"/> 崩壞 | <input type="checkbox"/> 年久失修<br><input type="checkbox"/> 海水侵蝕損壞<br><input checked="" type="checkbox"/> 植物侵入破壞<br><input type="checkbox"/> 鋼筋鏽蝕、混凝土爆裂<br><input type="checkbox"/> 其他 | <input type="checkbox"/> 優先<br><input type="checkbox"/> 尚可<br><input checked="" type="checkbox"/> 再評估<br><input type="checkbox"/> 不予考慮 | 塊石構造，建築於沿海土坡上方。 |

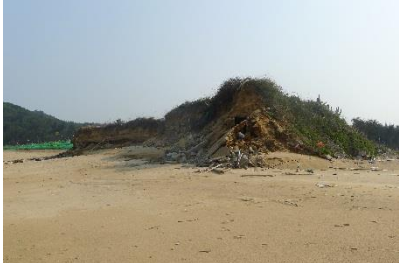
| 項次 | 設施編號 | 現況照片 | 位置 | 保存現況 | 破壞原因 | 保存建議<br>(針對所見之構造特性、區位、完整情形、軍事價值等給予評估) | 備註說明 |
|---|---|---|--|---|--|--|---|
| 55 | KM-EN-055 | | | <input type="checkbox"/> 良好<br><input type="checkbox"/> 尚可<br><input checked="" type="checkbox"/> 嚴重<br><input type="checkbox"/> 崩壞 | <input checked="" type="checkbox"/> 年久失修<br><input checked="" type="checkbox"/> 海水侵蝕損壞<br><input checked="" type="checkbox"/> 植物侵入破壞<br><input type="checkbox"/> 鋼筋鏽蝕、混凝土爆裂<br><input type="checkbox"/> 其他 | <input type="checkbox"/> 優先<br><input type="checkbox"/> 尚可<br><input checked="" type="checkbox"/> 再評估<br><input type="checkbox"/> 不予考慮 | 塊石構造，位於沙岸上，多處崩塌毀損。 |

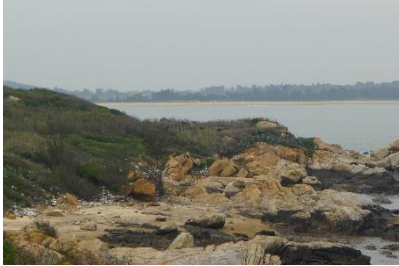
| 項次 | 設施編號 | 現況照片 | 位置 | 保存現況 | 破壞原因 | 保存建議<br>(針對所見之構造特性、區位、完整情形、軍事價值等給予評估) | 備註說明 |
|---|---|---|--|---|---|--|---|
| 60 | KM-EN-060 | | | <input type="checkbox"/> 良好<br><input checked="" type="checkbox"/> 尚可<br><input type="checkbox"/> 嚴重<br><input type="checkbox"/> 崩壞 | <input checked="" type="checkbox"/> 年久失修<br><input type="checkbox"/> 海水侵蝕損壞<br><input type="checkbox"/> 植物侵入破壞<br><input type="checkbox"/> 鋼筋鏽蝕、混凝土爆裂<br><input type="checkbox"/> 其他 | <input type="checkbox"/> 優先<br><input type="checkbox"/> 尚可<br><input checked="" type="checkbox"/> 再評估<br><input type="checkbox"/> 不予考慮 | 位於雜林區，無法近距離觀測，目測為水泥構造。 |

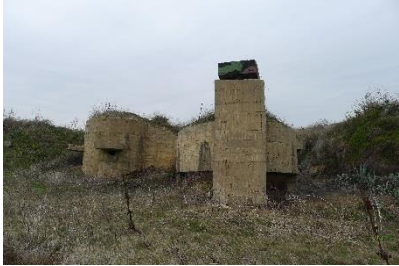
| 項次 | 設施編號 | 現況照片 | 位置 | 保存現況 | 破壞原因 | 保存建議<br>(針對所見之構造特性、區位、完整情形、軍事價值等給予評估) | 備註說明 |
|---|---|---|--|---|--|--|--|
| 64 | KM-EN-064 | | | <input checked="" type="checkbox"/> 良好<br><input type="checkbox"/> 尚可<br><input type="checkbox"/> 嚴重<br><input type="checkbox"/> 崩壞 | <input checked="" type="checkbox"/> 年久失修<br><input type="checkbox"/> 海水侵蝕損壞<br><input type="checkbox"/> 植物侵入破壞<br><input type="checkbox"/> 鋼筋鏽蝕、混凝土爆裂<br><input type="checkbox"/> 其他 | <input checked="" type="checkbox"/> 優先<br><input type="checkbox"/> 尚可<br><input type="checkbox"/> 再評估<br><input type="checkbox"/> 不予考慮 | RC 構造，構築於沿岸上方，構造體現況保存良好。 |

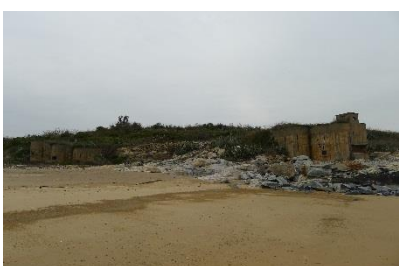
| 項次 | 設施編號 | 現況照片 | 位置 | 保存現況 | 破壞原因 | 保存建議<br>(針對所見之構造特性、區位、完整情形、軍事價值等給予評估) | 備註說明 |
|---|---|---|--|---|--|--|--|
| 67 | KM-EN-067 | | | <input checked="" type="checkbox"/> 良好<br><input type="checkbox"/> 尚可<br><input type="checkbox"/> 嚴重<br><input type="checkbox"/> 崩壞 | <input checked="" type="checkbox"/> 年久失修<br><input type="checkbox"/> 海水侵蝕損壞<br><input type="checkbox"/> 植物侵入破壞<br><input type="checkbox"/> 鋼筋鏽蝕、混凝土爆裂<br><input type="checkbox"/> 其他 | <input checked="" type="checkbox"/> 優先<br><input type="checkbox"/> 尚可<br><input type="checkbox"/> 再評估<br><input type="checkbox"/> 不予考慮 | RC 構造，部分錶面水泥剝落，鋼筋外露，為一礮堡群，內應有通道串聯，構造體完整。 |

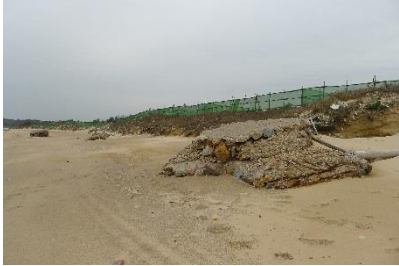
| 項次 | 設施編號 | 現況照片 | 位置 | 保存現況 | 破壞原因 | 保存建議<br>(針對所見之構造特性、區位、完整情形、軍事價值等給予評估) | 備註說明 |
|---|---|---|--|---|---|--|---|
| 68 | KM-EN-068 | | | <input type="checkbox"/> 良好<br><input type="checkbox"/> 尚可<br><input type="checkbox"/> 嚴重<br><input checked="" type="checkbox"/> 崩壞 | <input checked="" type="checkbox"/> 年久失修<br><input checked="" type="checkbox"/> 海水侵蝕損壞<br><input type="checkbox"/> 植物侵入破壞<br><input type="checkbox"/> 鋼筋鏽蝕、混凝土爆裂<br><input type="checkbox"/> 其他 | <input type="checkbox"/> 優先<br><input type="checkbox"/> 尚可<br><input type="checkbox"/> 再評估<br><input checked="" type="checkbox"/> 不予考慮 | 塊石構造，結構體已崩壞，目前所在位置是否為原構築地點，已無法判斷。 |

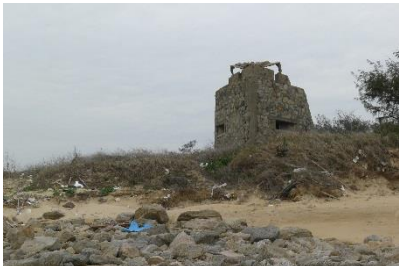
| 項次 | 設施編號 | 現況照片 | 位置 | 保存現況 | 破壞原因 | 保存建議<br>(針對所見之構造特性、區位、完整情形、軍事價值等給予評估) | 備註說明 |
|---|---|---|--|---|---|--|---|
| 69 | KM-EN-069 | | | <input type="checkbox"/> 良好<br><input checked="" type="checkbox"/> 尚可<br><input type="checkbox"/> 嚴重<br><input type="checkbox"/> 崩壞 | <input checked="" type="checkbox"/> 年久失修<br><input type="checkbox"/> 海水侵蝕損壞<br><input type="checkbox"/> 植物侵入破壞<br><input type="checkbox"/> 鋼筋鏽蝕、混凝土爆裂<br><input type="checkbox"/> 其他 | <input type="checkbox"/> 優先<br><input checked="" type="checkbox"/> 尚可<br><input type="checkbox"/> 再評估<br><input type="checkbox"/> 不予考慮 | RC 及塊石混合構造，高度較一般碉堡高，應有瞭望功能。 |

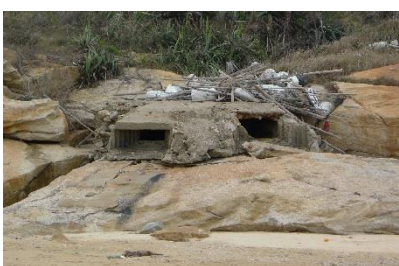
| 項次 | 設施編號 | 現況照片 | 位置 | 保存現況 | 破壞原因 | 保存建議<br>(針對所見之構造特性、區位、完整情形、軍事價值等給予評估) | 備註說明 |
|---|---|---|--|---|---|--|---|
| 71 | KM-EN-071 | | | <input type="checkbox"/> 良好<br><input type="checkbox"/> 尚可<br><input checked="" type="checkbox"/> 嚴重<br><input type="checkbox"/> 崩壞 | <input checked="" type="checkbox"/> 年久失修<br><input checked="" type="checkbox"/> 海水侵蝕損壞<br><input type="checkbox"/> 植物侵入破壞<br><input type="checkbox"/> 鋼筋鏽蝕、混凝土爆裂<br><input checked="" type="checkbox"/> 其他：垃圾充斥其中 | <input type="checkbox"/> 優先<br><input type="checkbox"/> 尚可<br><input checked="" type="checkbox"/> 再評估<br><input type="checkbox"/> 不予考慮 | 水泥構造，海漂垃圾堆積於周圍，目測為半地下化掩體。 |

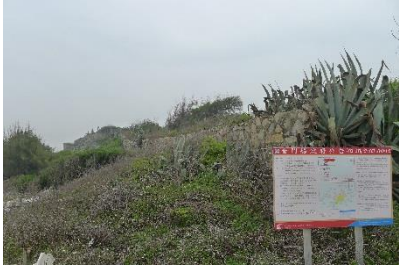
| 項次 | 設施編號 | 現況照片 | 位置 | 保存現況 | 破壞原因 | 保存建議<br>(針對所見之構造特性、區位、完整情形、軍事價值等給予評估) | 備註說明 |
|---|---|---|--|---|---|--|---|
| 80 | KM-EN-080 | | | <input type="checkbox"/> 良好<br><input checked="" type="checkbox"/> 尚可<br><input type="checkbox"/> 嚴重<br><input type="checkbox"/> 崩壞 | <input checked="" type="checkbox"/> 年久失修<br><input type="checkbox"/> 海水侵蝕損壞<br><input type="checkbox"/> 植物侵入破壞<br><input type="checkbox"/> 鋼筋鏽蝕、混凝土爆裂<br><input type="checkbox"/> 其他 | <input type="checkbox"/> 優先<br><input checked="" type="checkbox"/> 尚可<br><input type="checkbox"/> 再評估<br><input type="checkbox"/> 不予考慮 | 塊石構造，連續牆體且端點設有碉堡，面積廣大。 |

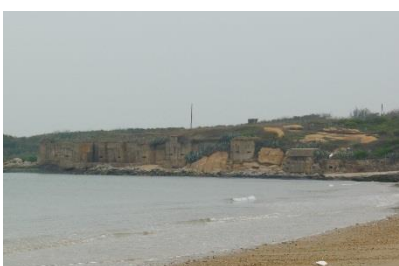
| 項次 | 設施編號 | 現況照片 | 位置 | 保存現況 | 破壞原因 | 保存建議<br>(針對所見之構造特性、區位、完整情形、軍事價值等給予評估) | 備註說明 |
|---|---|---|--|---|---|--|---|
| 91 | KM-EN-091 | | | <input checked="" type="checkbox"/> 良好<br><input type="checkbox"/> 尚可<br><input type="checkbox"/> 嚴重<br><input type="checkbox"/> 崩壞 | <input checked="" type="checkbox"/> 年久失修<br><input type="checkbox"/> 海水侵蝕損壞<br><input type="checkbox"/> 植物侵入破壞<br><input type="checkbox"/> 鋼筋鏽蝕、混凝土爆裂<br><input type="checkbox"/> 其他 | <input checked="" type="checkbox"/> 優先<br><input type="checkbox"/> 尚可<br><input type="checkbox"/> 再評估<br><input type="checkbox"/> 不予考慮 | RC 構造，構造體完整，並與岩岸合為一體，面積廣大。 |

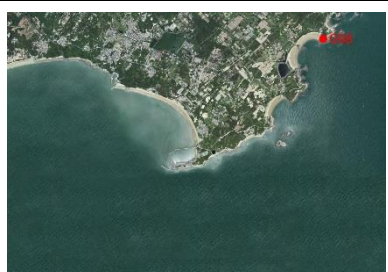
| 項次 | 設施編號 | 現況照片 | 位置 | 保存現況 | 破壞原因 | 保存建議<br>(針對所見之構造特性、區位、完整情形、軍事價值等給予評估) | 備註說明 |
|---|---|---|--|---|--|--|---|
| 98 | KM-ES-098 | | | <input type="checkbox"/> 良好<br><input checked="" type="checkbox"/> 尚可<br><input type="checkbox"/> 嚴重<br><input type="checkbox"/> 崩壞 | <input checked="" type="checkbox"/> 年久失修<br><input type="checkbox"/> 海水侵蝕損壞<br><input type="checkbox"/> 植物侵入破壞<br><input type="checkbox"/> 鋼筋鏽蝕、混凝土爆裂<br><input type="checkbox"/> 其他 | <input type="checkbox"/> 優先<br><input checked="" type="checkbox"/> 尚可<br><input type="checkbox"/> 再評估<br><input type="checkbox"/> 不予考慮 | RC 構造，位於岩岸頂端，有水泥路連接至其他碉堡。 |

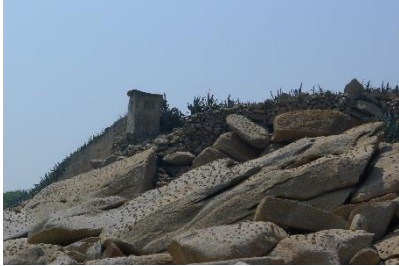
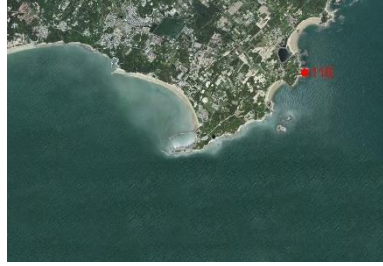
| 項次 | 設施編號 | 現況照片 | 位置 | 保存現況 | 破壞原因 | 保存建議<br>(針對所見之構造特性、區位、完整情形、軍事價值等給予評估) | 備註說明 |
|---|---|---|--|---|--|--|---|
| 116 | KM-ES-116 | | | <input type="checkbox"/> 良好<br><input type="checkbox"/> 尚可<br><input checked="" type="checkbox"/> 嚴重<br><input type="checkbox"/> 崩壞 | <input checked="" type="checkbox"/> 年久失修<br><input type="checkbox"/> 海水侵蝕損壞<br><input type="checkbox"/> 植物侵入破壞<br><input type="checkbox"/> 鋼筋鏽蝕、混凝土爆裂<br><input type="checkbox"/> 其他 | <input type="checkbox"/> 優先<br><input type="checkbox"/> 尚可<br><input checked="" type="checkbox"/> 再評估<br><input type="checkbox"/> 不予考慮 | RC 構造，基礎為塊石疊砌，部分塊石基礎崩落，作為瞭望使用。 |

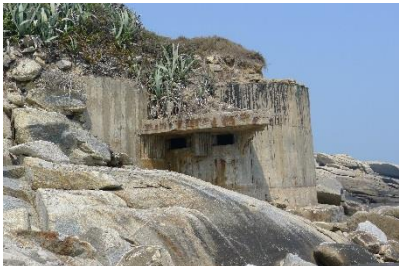
| 項次 | 設施編號 | 現況照片 | 位置 | 保存現況 | 破壞原因 | 保存建議<br>(針對所見之構造特性、區位、完整情形、軍事價值等給予評估) | 備註說明 |
|---|---|---|--|---|--|--|---|
| 117 | KM-ES-117 | | | <input type="checkbox"/> 良好<br><input checked="" type="checkbox"/> 尚可<br><input type="checkbox"/> 嚴重<br><input type="checkbox"/> 崩壞 | <input checked="" type="checkbox"/> 年久失修<br><input type="checkbox"/> 海水侵蝕損壞<br><input type="checkbox"/> 植物侵入破壞<br><input type="checkbox"/> 鋼筋鏽蝕、混凝土爆裂<br><input type="checkbox"/> 其他 | <input type="checkbox"/> 優先<br><input checked="" type="checkbox"/> 尚可<br><input type="checkbox"/> 再評估<br><input type="checkbox"/> 不予考慮 | RC 構造，構築於臨海沿岸。 |

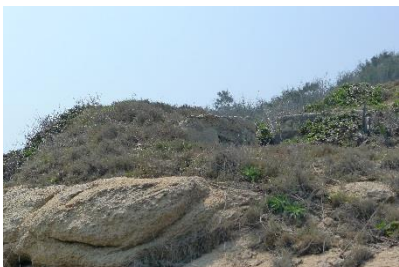
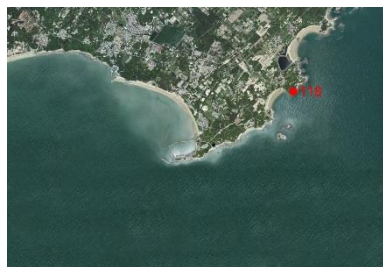
| 項次 | 設施編號 | 現況照片 | 位置 | 保存現況 | 破壞原因 | 保存建議<br>(針對所見之構造特性、區位、完整情形、軍事價值等給予評估) | 備註說明 |
|---|---|---|--|---|--|--|---|
| 118 | KM-ES-118 | | | <input type="checkbox"/> 良好<br><input type="checkbox"/> 尚可<br><input type="checkbox"/> 嚴重<br><input checked="" type="checkbox"/> 崩壞 | <input checked="" type="checkbox"/> 年久失修<br><input type="checkbox"/> 海水侵蝕損壞<br><input type="checkbox"/> 植物侵入破壞<br><input type="checkbox"/> 鋼筋鏽蝕、混凝土爆裂<br><input type="checkbox"/> 其他 | <input type="checkbox"/> 優先<br><input type="checkbox"/> 尚可<br><input type="checkbox"/> 再評估<br><input checked="" type="checkbox"/> 不予考慮 | 塊石構造，僅剩一道牆體殘存，無法辨識原有功能。 |

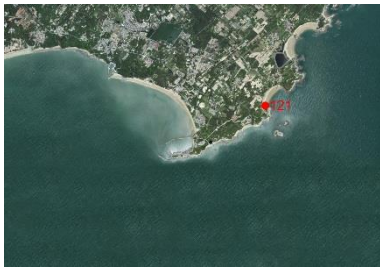
| 項次 | 設施編號 | 現況照片 | 位置 | 保存現況 | 破壞原因 | 保存建議<br>(針對所見之構造特性、區位、完整情形、軍事價值等給予評估) | 備註說明 |
|---|---|---|--|---|--|--|---|
| 121 | KM-ES-121 | | | <input type="checkbox"/> 良好<br><input type="checkbox"/> 尚可<br><input checked="" type="checkbox"/> 嚴重<br><input type="checkbox"/> 崩壞 | <input checked="" type="checkbox"/> 年久失修<br><input type="checkbox"/> 海水侵蝕損壞<br><input type="checkbox"/> 植物侵入破壞<br><input type="checkbox"/> 鋼筋鏽蝕、混凝土爆裂<br><input type="checkbox"/> 其他 | <input type="checkbox"/> 優先<br><input type="checkbox"/> 尚可<br><input type="checkbox"/> 再評估<br><input checked="" type="checkbox"/> 不予考慮 | 塊石構造，僅剩小部分結構體，無法辨識原有功能。 |

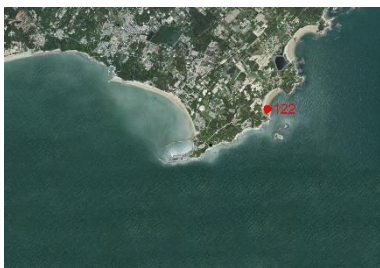
| 項次 | 設施編號 | 現況照片 | 位置 | 保存現況 | 破壞原因 | 保存建議<br>(針對所見之構造特性、區位、完整情形、軍事價值等給予評估) | 備註說明 |
|---|---|---|--|---|--|--|---|
| 122 | KM-ES-122 | | | <input type="checkbox"/> 良好<br><input checked="" type="checkbox"/> 尚可<br><input type="checkbox"/> 嚴重<br><input type="checkbox"/> 崩壞 | <input checked="" type="checkbox"/> 年久失修<br><input type="checkbox"/> 海水侵蝕損壞<br><input type="checkbox"/> 植物侵入破壞<br><input type="checkbox"/> 鋼筋鏽蝕、混凝土爆裂<br><input type="checkbox"/> 其他 | <input type="checkbox"/> 優先<br><input checked="" type="checkbox"/> 尚可<br><input type="checkbox"/> 再評估<br><input type="checkbox"/> 不予考慮 | RC 及塊石混合構造，構築於大岩石下方。 |

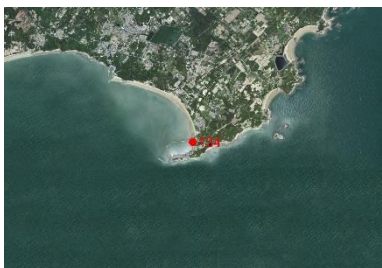
| 項次 | 設施編號 | 現況照片 | 位置 | 保存現況 | 破壞原因 | 保存建議<br>(針對所見之構造特性、區位、完整情形、軍事價值等給予評估) | 備註說明 |
|---|---|---|--|---|--|--|---|
| 134 | KM-ES-134 | | | <input checked="" type="checkbox"/> 良好<br><input type="checkbox"/> 尚可<br><input type="checkbox"/> 嚴重<br><input type="checkbox"/> 崩壞 | <input type="checkbox"/> 年久失修<br><input type="checkbox"/> 海水侵蝕損壞<br><input type="checkbox"/> 植物侵入破壞<br><input type="checkbox"/> 鋼筋鏽蝕、混凝土爆裂<br><input checked="" type="checkbox"/> 其他：現有駐軍 | <input checked="" type="checkbox"/> 優先<br><input type="checkbox"/> 尚可<br><input type="checkbox"/> 再評估<br><input type="checkbox"/> 不予考慮 | RC 構造，構築於沙岸邊，營區有小艇停泊，仍有駐軍。 |

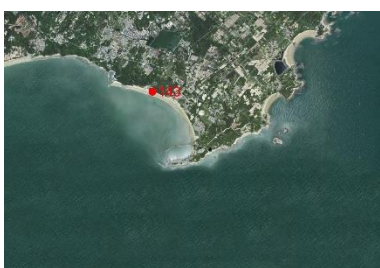
| 項次 | 設施編號 | 現況照片 | 位置 | 保存現況 | 破壞原因 | 保存建議<br>(針對所見之構造特性、區位、完整情形、軍事價值等給予評估) | 備註說明 |
|---|---|---|--|---|---|--|---|
| 143 | KM-ES-143 | | | <input checked="" type="checkbox"/> 良好<br><input type="checkbox"/> 尚可<br><input type="checkbox"/> 嚴重<br><input type="checkbox"/> 崩壞 | <input type="checkbox"/> 年久失修<br><input type="checkbox"/> 海水侵蝕損壞<br><input type="checkbox"/> 植物侵入破壞<br><input type="checkbox"/> 鋼筋鏽蝕、混凝土爆裂<br><input checked="" type="checkbox"/> 其他：現有駐軍。 | <input checked="" type="checkbox"/> 優先<br><input type="checkbox"/> 尚可<br><input type="checkbox"/> 再評估<br><input type="checkbox"/> 不予考慮 | RC 構造，有坦克放至於沙岸上，現有駐軍使用。 |
