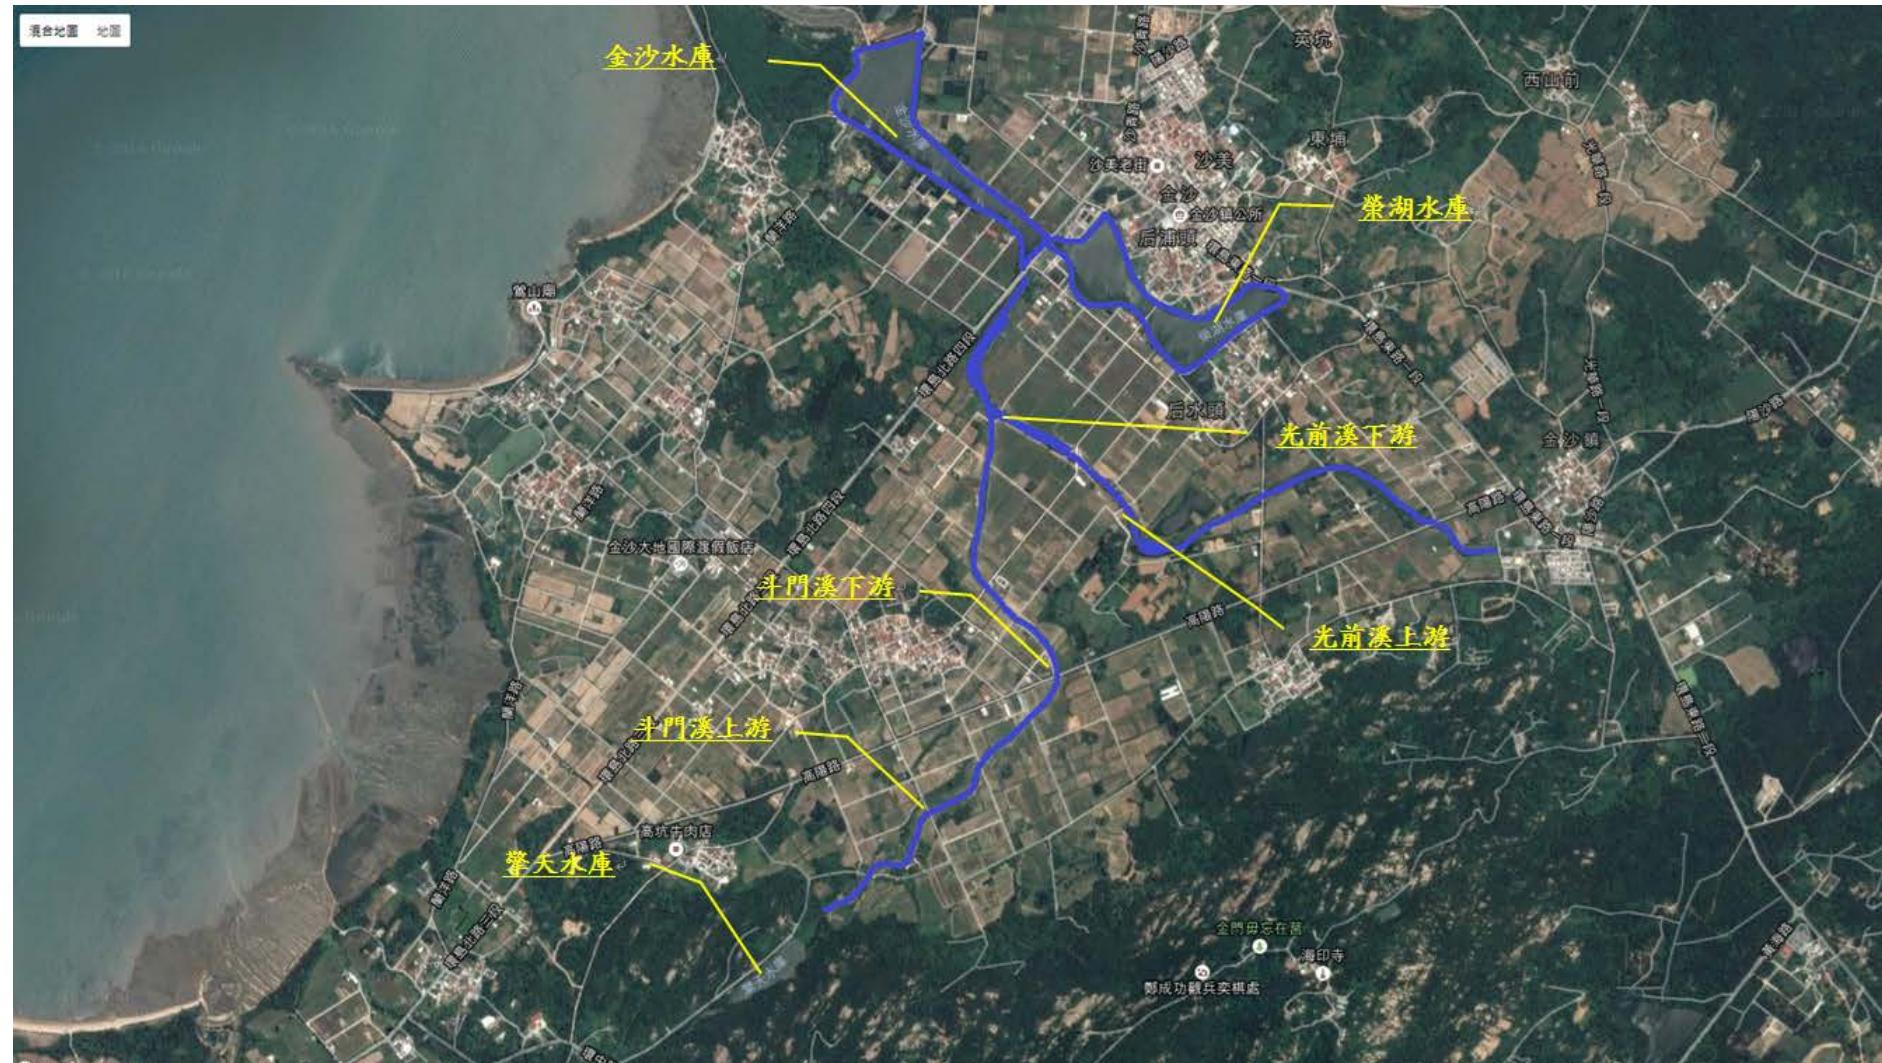
圖一、金沙水庫、榮湖水庫、斗門溪、光前溪採樣點位圖

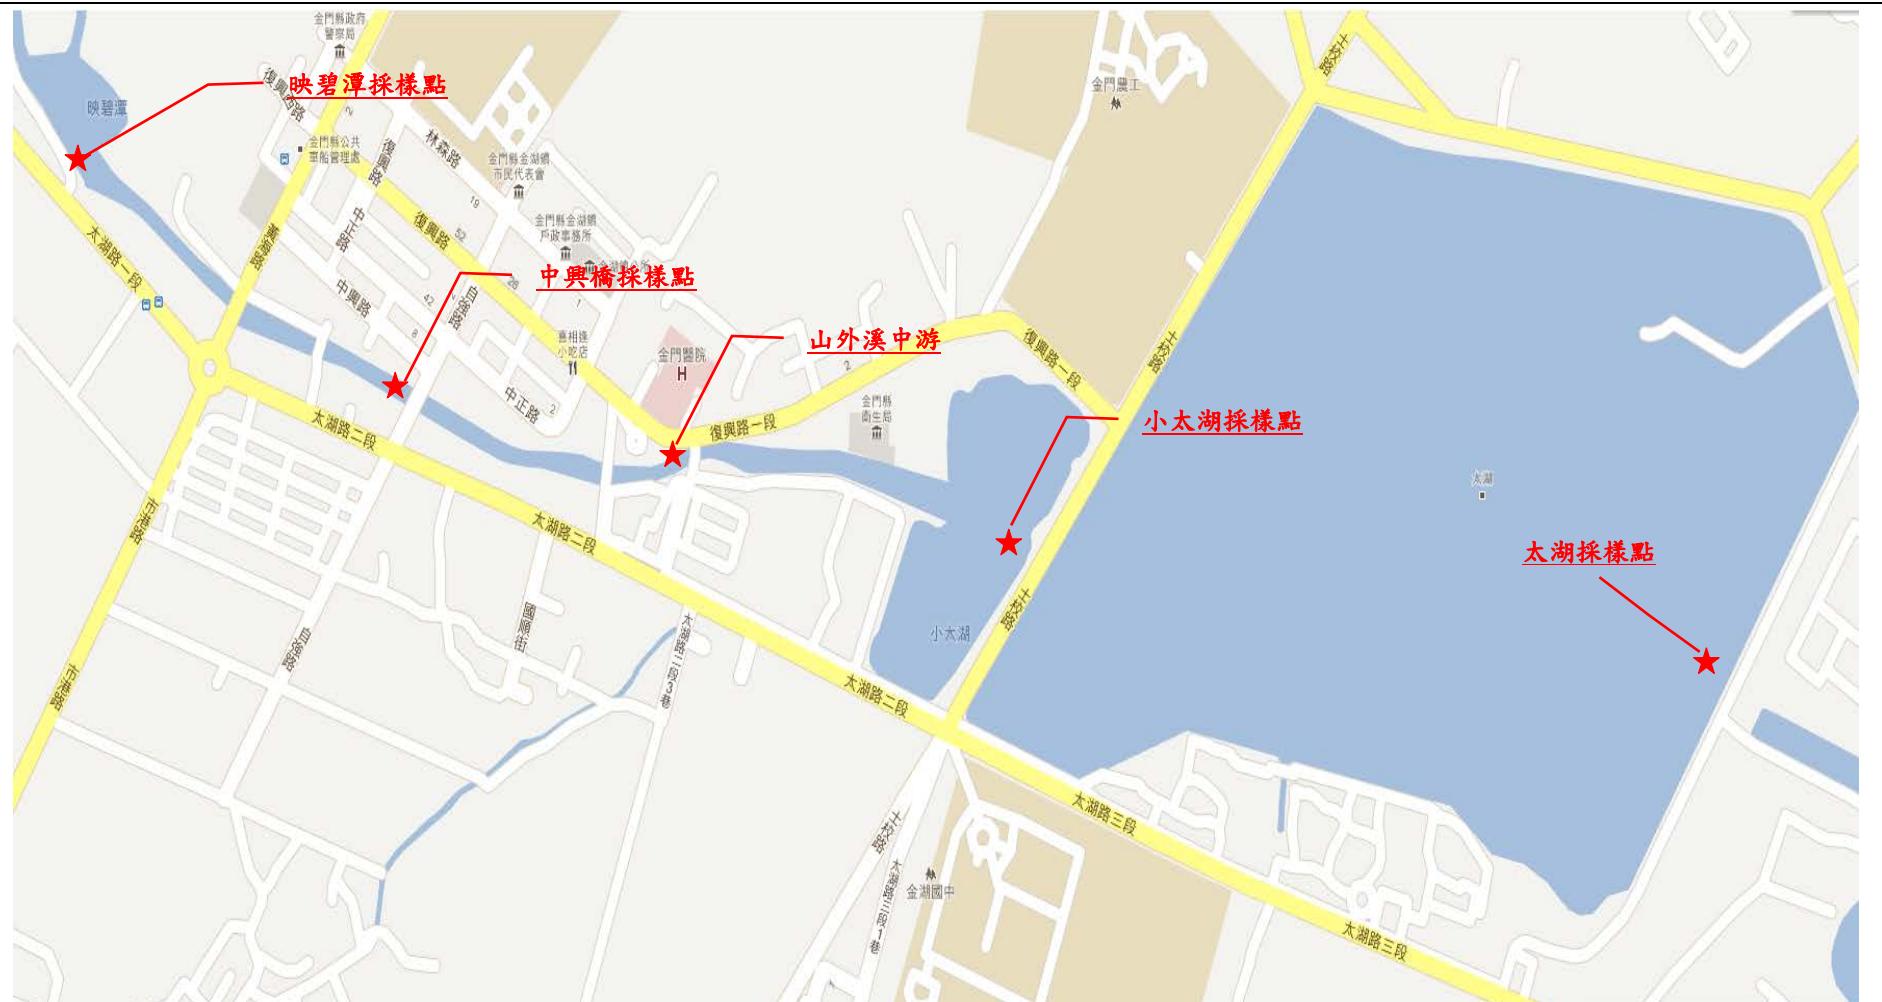
圖二、山外溪、太湖水庫採樣位置圖

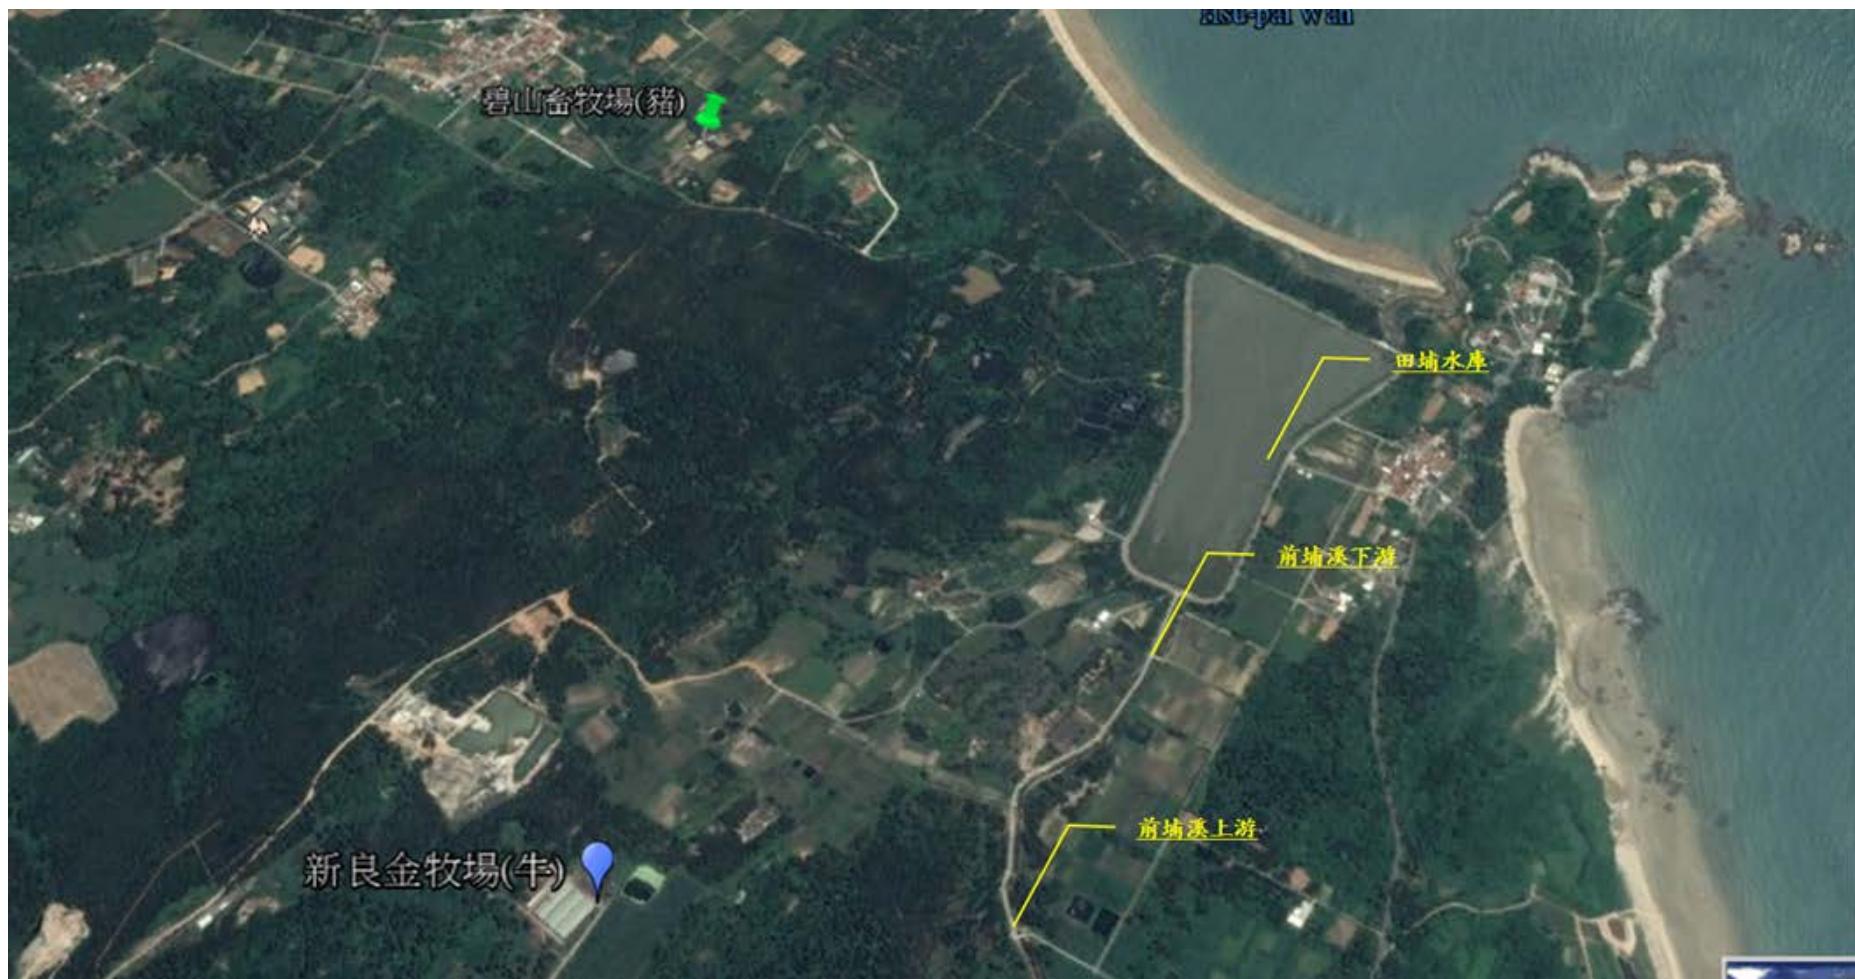
圖三、前埔溪、田埔水庫採樣位置圖
