採樣日期：112 年 2 月 22 日

採樣檢驗單位：台宇環境科技股份有限公司、南臺灣環境科技股份有限公司

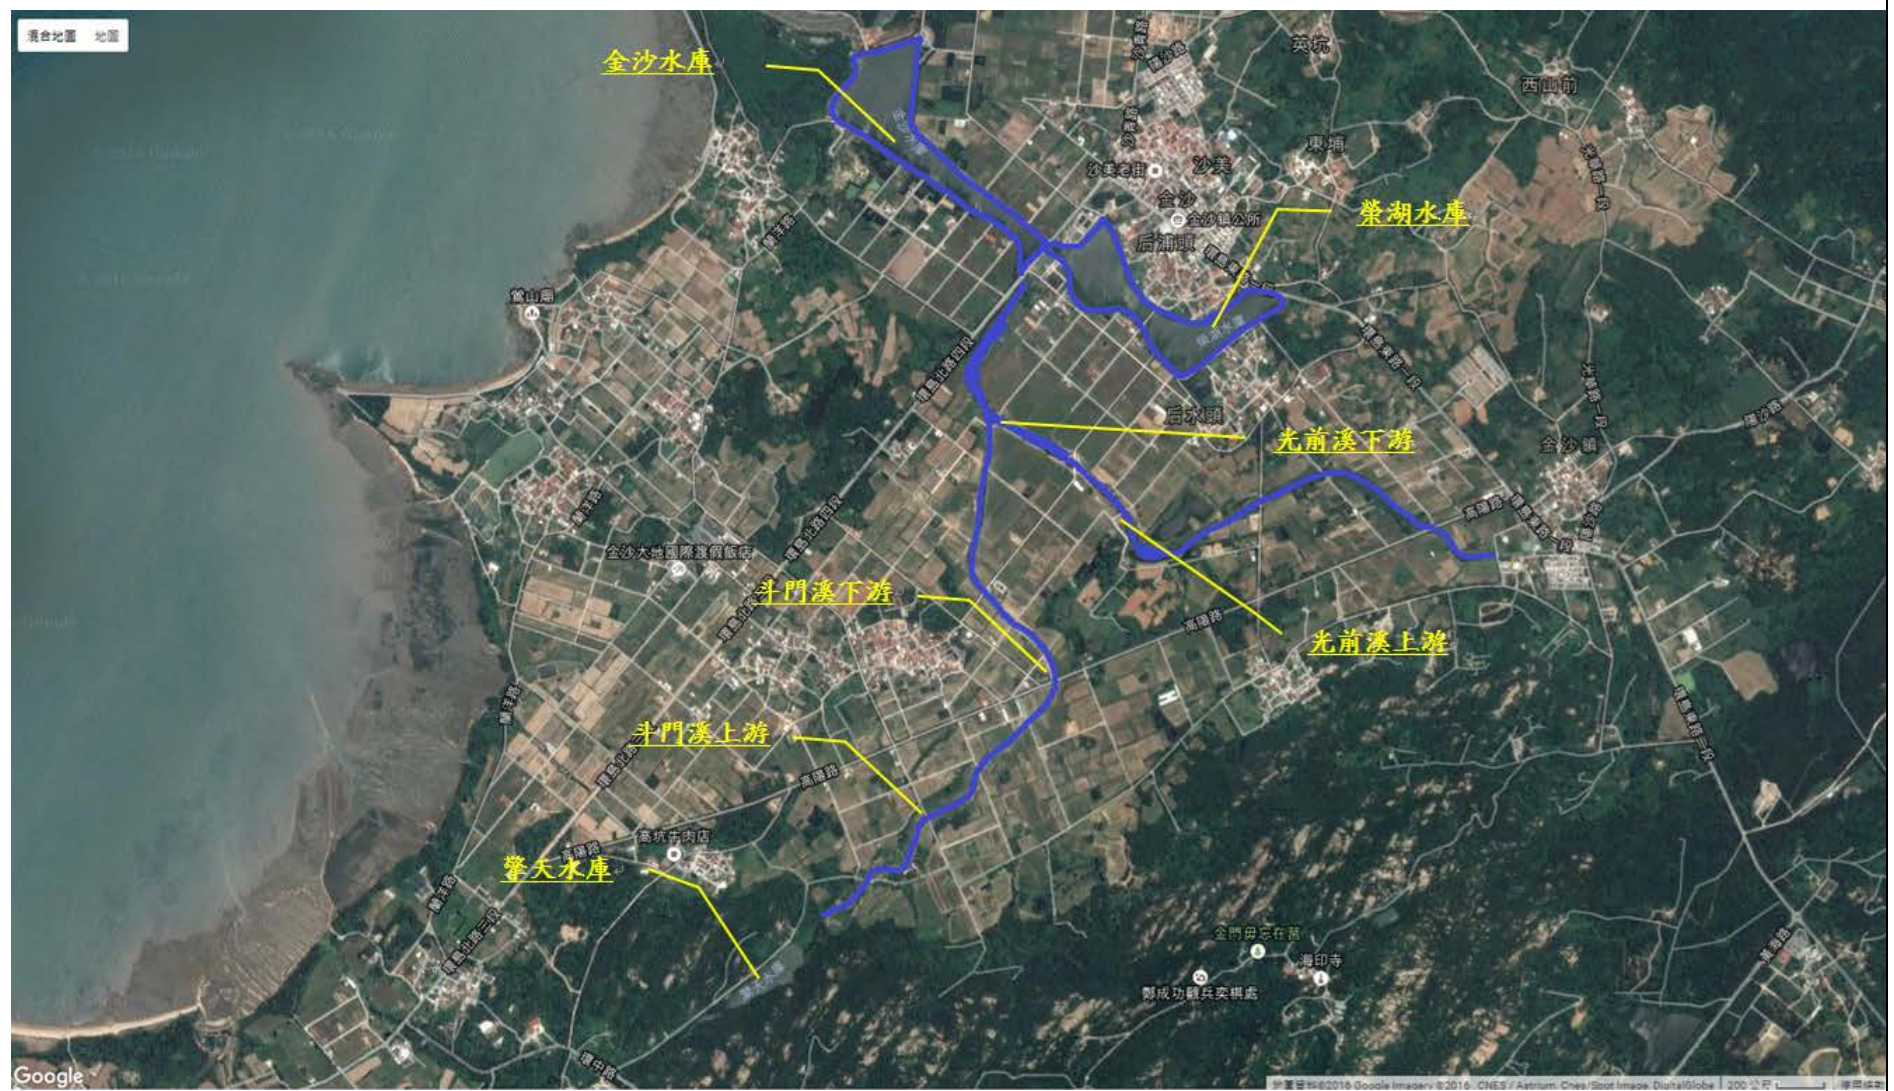
圖一、金沙水庫、榮湖水庫、斗門溪、光前溪採樣點位圖

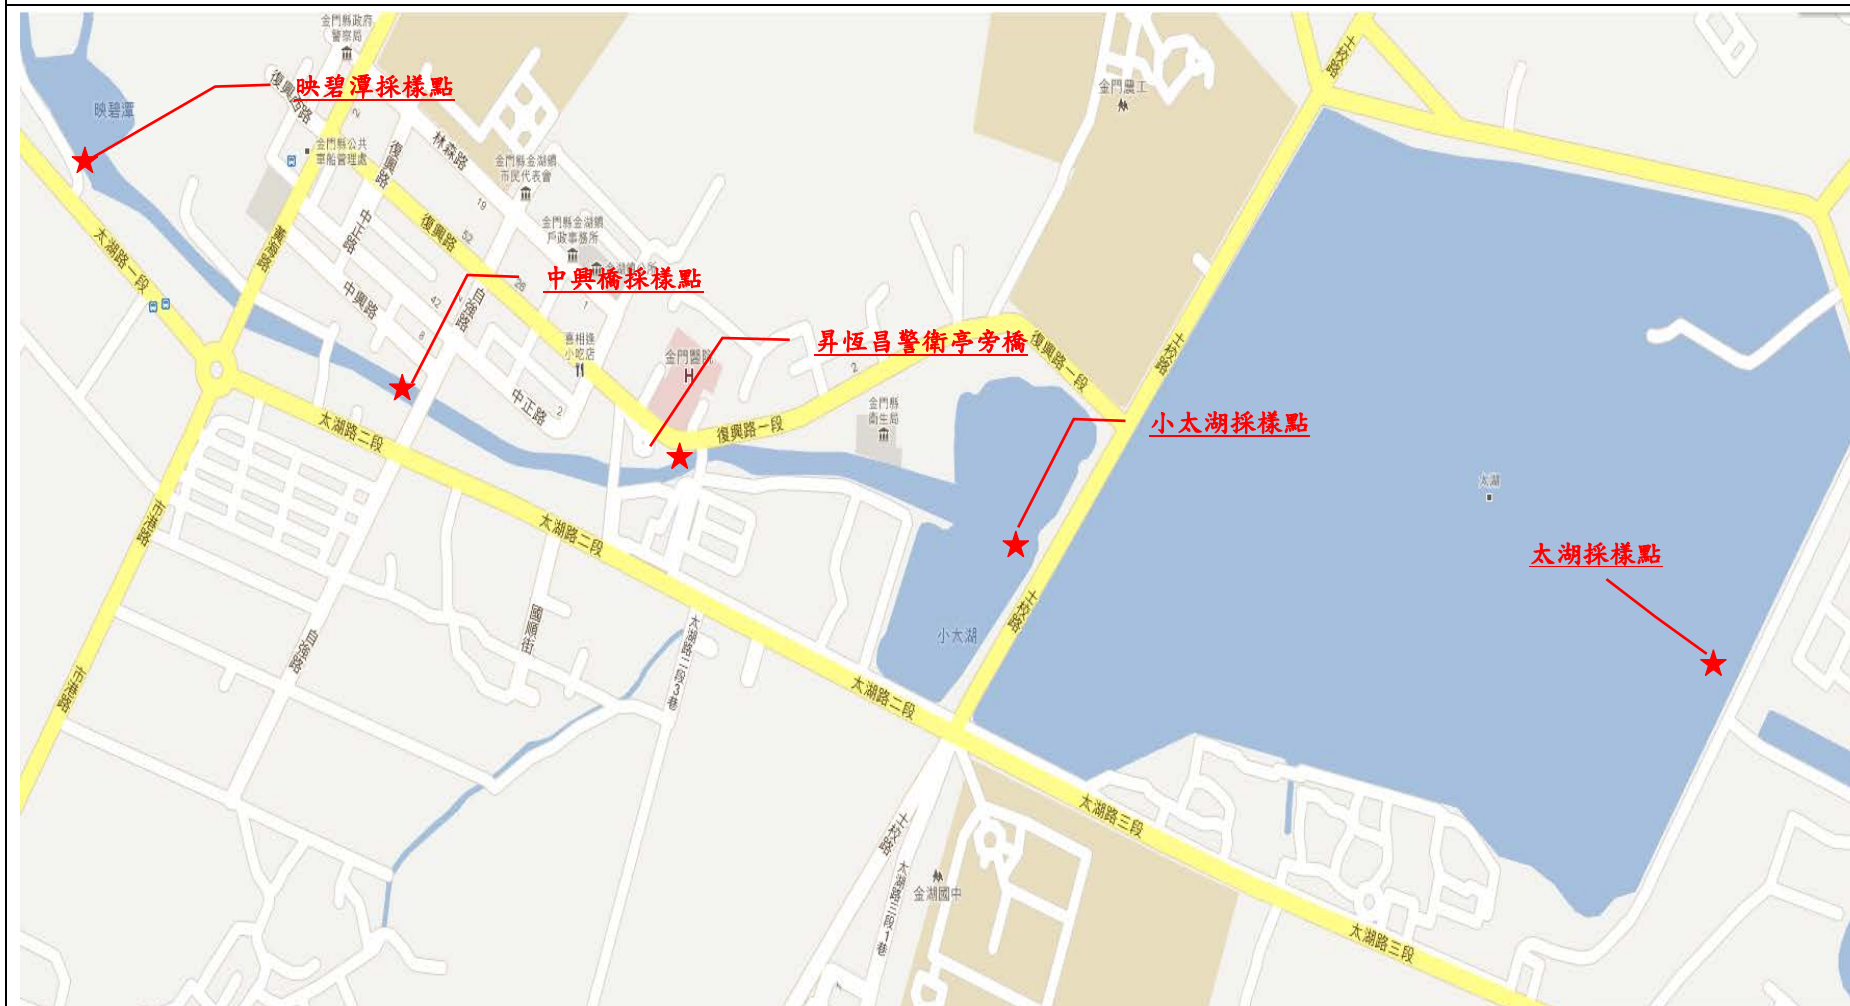
圖二、山外溪、太湖水庫採樣位置圖

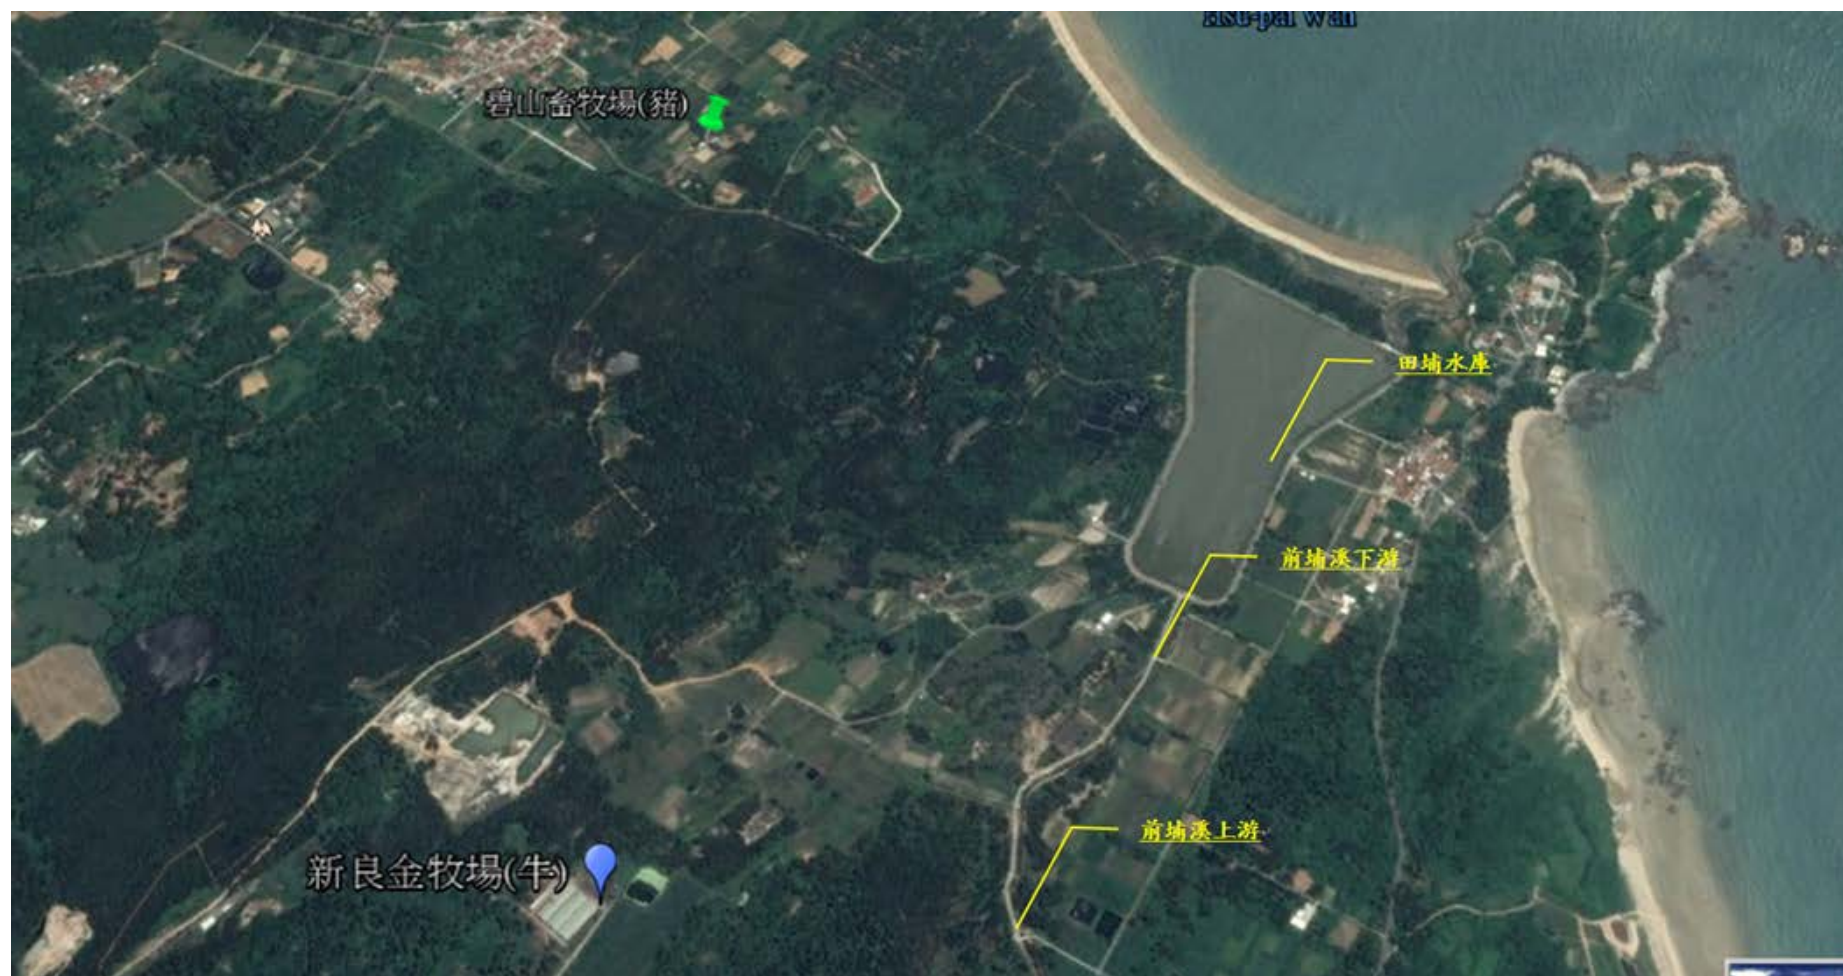
圖三、前埔溪、田埔水庫採樣位置圖
