## 金門縣政府 公告

主旨：公告登錄「陳坑陳與秀墓」為本縣歷史建築。

「陳坑陳與秀墓」歷史建築登錄公告表

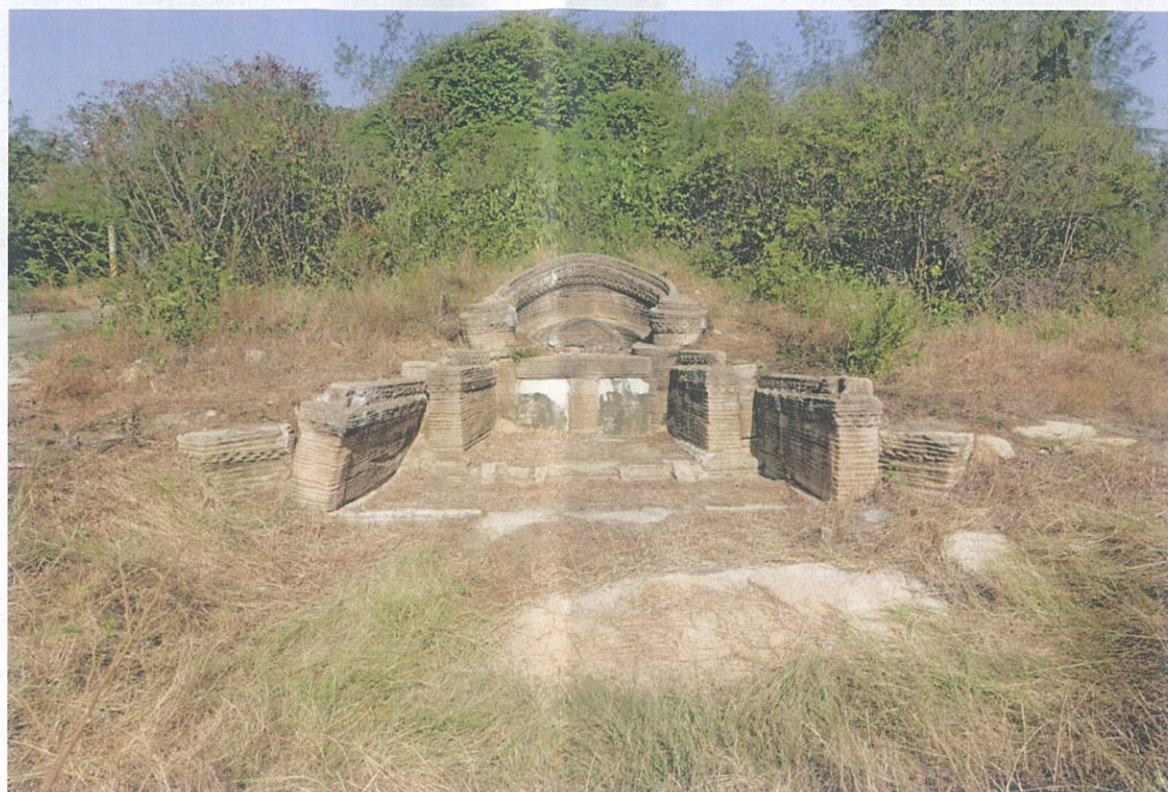
古墓正立面現況

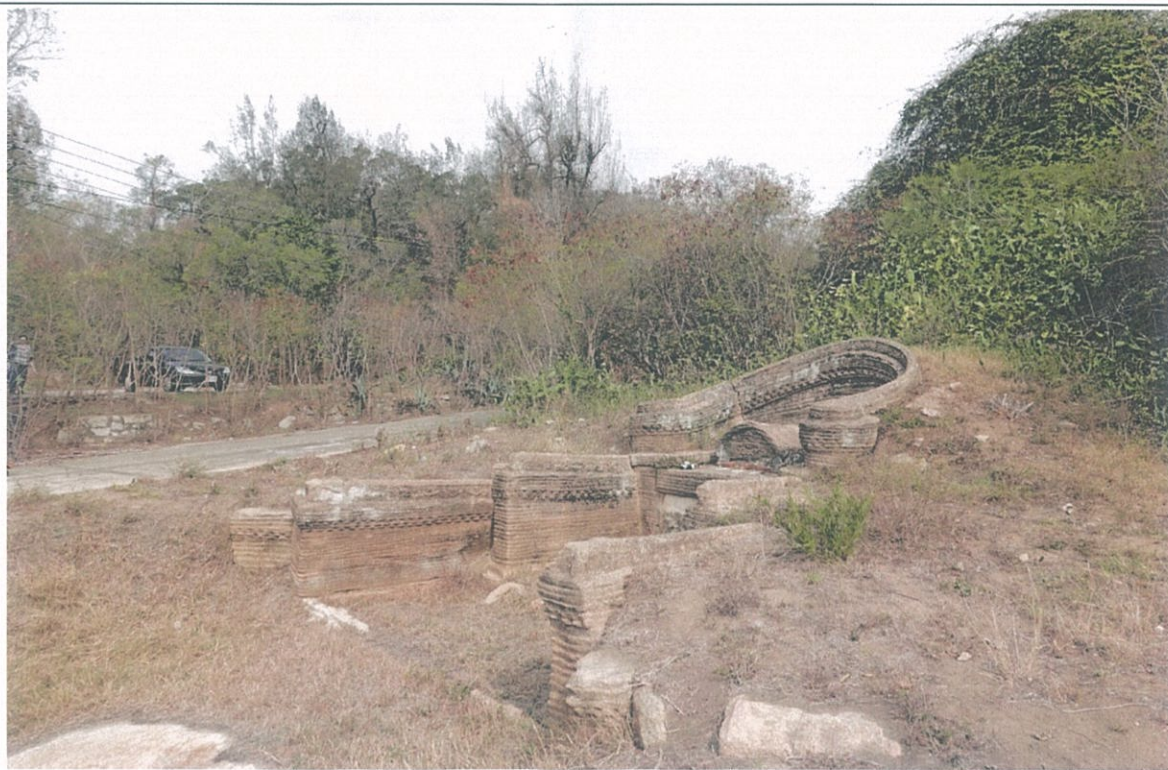
古墓側立面

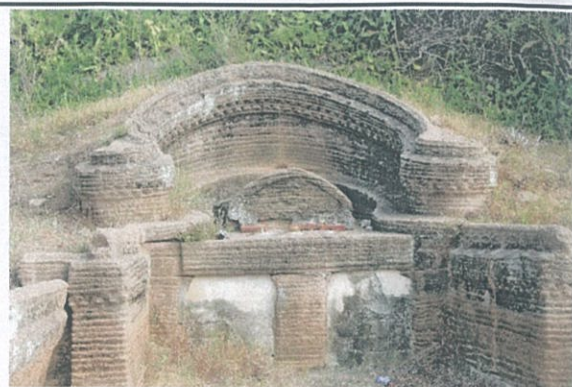
護牆、墓碑、墓桌現況

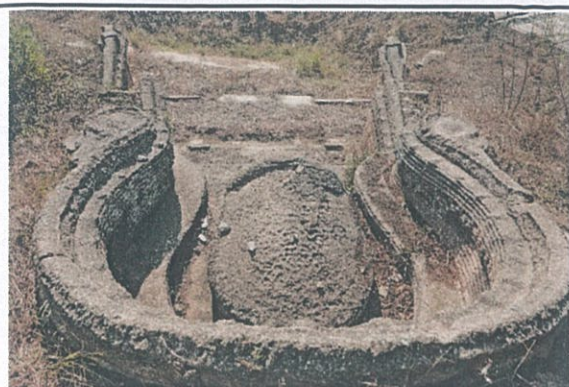
護牆平面呈牛軋狀，墓碑後側連接墓龜

墓塋以灰砂建造而成，除層層累疊之紋路顯其巨大壯觀外，更以不同線條形式加以裝飾。護牆平面似牛軋狀，頂層以雙波浪紋路雕飾，往下則雕有筒瓦，及規則排列之鋸齒形裝飾，似仿傳統建築常見之紅磚疊砌澀法。三組曲手皆雕有屋脊及筒瓦斜坡屋面與瓦當滴水之護檐，屋檐下則有與護牆相同之仿紅磚疊澀裝飾。第一曲手屋脊外側以交叉波浪紋路作為裝飾，曲手脊飾依形推測如龍首形；第二曲手屋脊以惹草紋點綴；第三曲手體積較為矮小，屋脊平鋪成臺座。墓碑外形呈圓弧形，中央雕有瑞日、祥雲紋樣。藉由灰砂材料表現具傳統建築特色的墓塋構造，工藝精緻、技法超群，建築形式及建材表現出明代庶人墓的藝術風格，也呈現傳統閩南式龜甲墓之地域風貌。

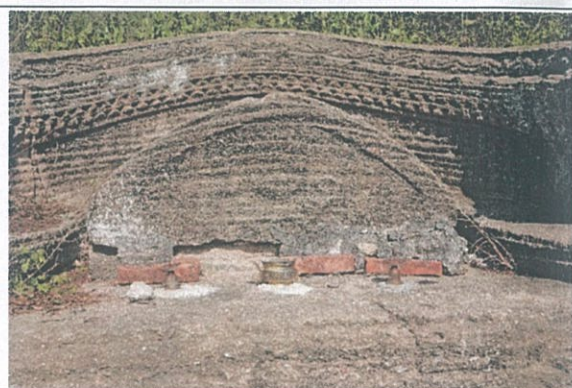
墓碑可見瑞日、祥雲紋樣

金門明代形制之古墓保存至今並屬法定文化資產者為石構墓居多，陳與秀墓一大特點即整體墓體皆由灰砂建構，規模宏大，墓碑中央雕有瑞日、祥雲紋樣，與墓龜一同立於架高156公分之墓桌上，呈現出立面高低層次及居高臨下之感，正身護牆及三組曲手除了原夯實累疊之紋路外，更以不同線條及形狀塑形加以裝飾，整體層層累疊之紋路更顯壯觀，裝飾紋樣也反映出地域建築的傳統特色。此墓墓主為陳氏八郎公宗派第八世五房下坑開基祖，歷經明、清至今近600多年仍維持其完整性，且世代傳承祭掃，不論是墓塋規模、形制與構築材料方式，均為金門明代墓塋少見，呈現地區性的庶民墓塋類型特色，具有特殊價值。

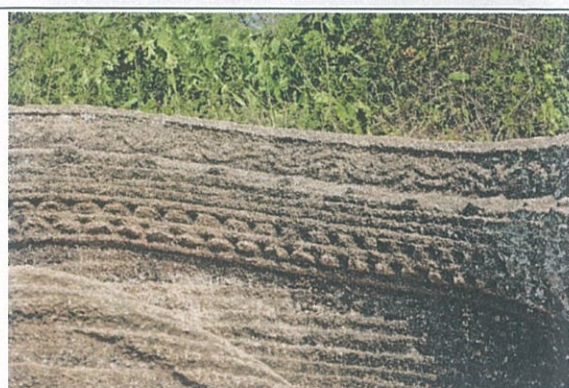
護牆裝飾

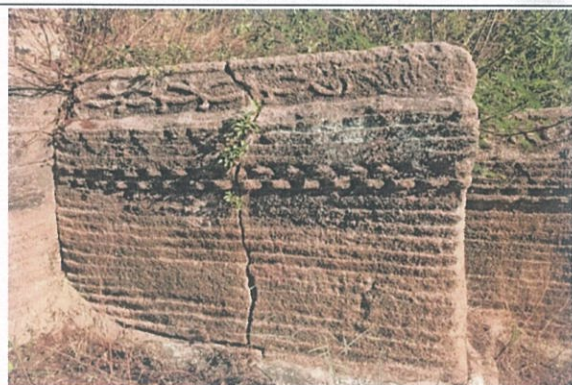
第一曲手現況

因地形因素墓體順坡而成，採階梯狀層層下降，藉由曲手向外延伸呈現階級感。三組曲手不似一般石構墓手由基、身、頂三部分石雕組成，個別以一體成形之灰砂夯築而成。第一、二曲手頂端均雕有屋脊及筒瓦斜坡屋面與瓦當滴水之護檐，第三曲手體積較為矮小，屋脊平鋪成臺座。灰砂為明、清二代建造墳墓時常見之構材，但大多為建構墓手、墓龜等構件時所局部使用，陳與秀墓塋整體皆以灰砂所夯實建構並完整保留至今逾600年，墓塋構造大致完整，顯見其特殊性。其反映地域建築材料與構築技術之特色，為明代早期灰砂構造的重要

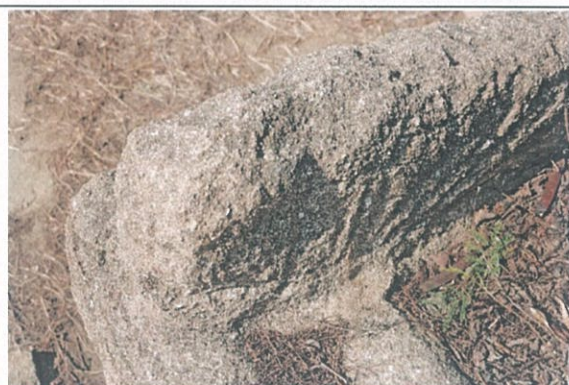
第一曲手脊飾

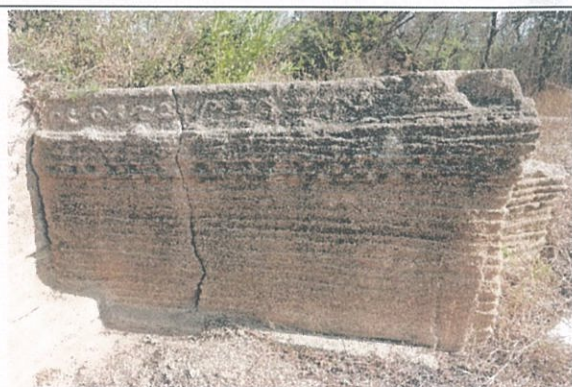
第二曲手現況

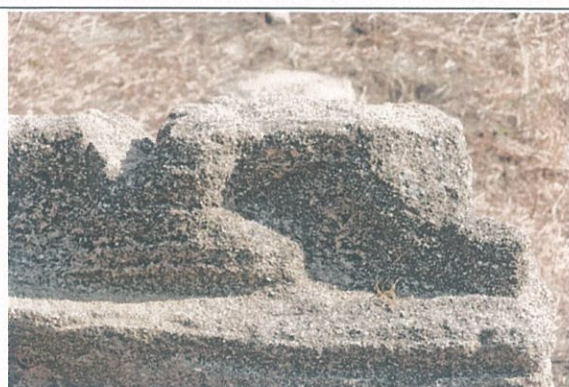
第二曲手脊飾

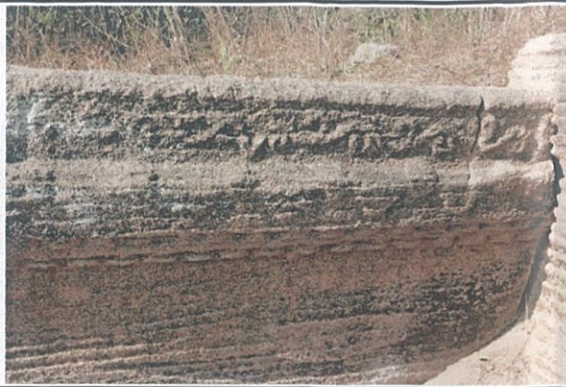
第二曲手裝飾紋樣

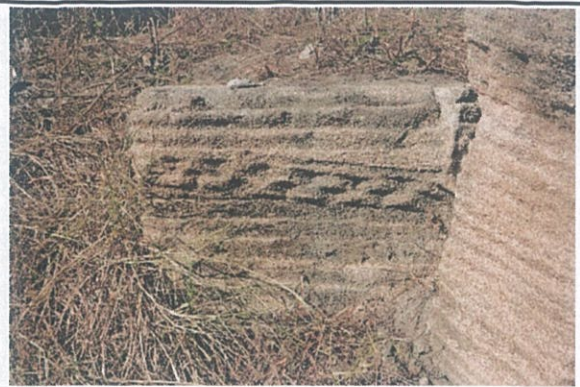
第三曲手現況

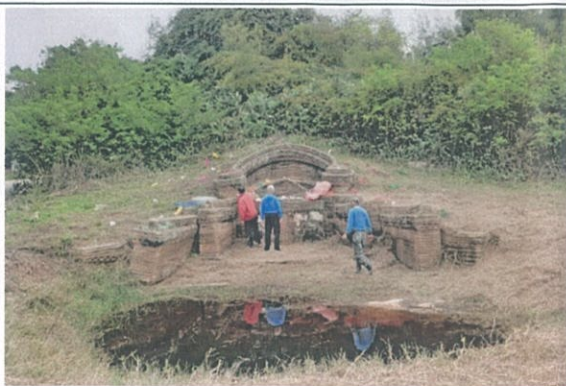
雨後可見墓前池水

陳與秀墓塋規模宏大，坐落地點為特選之地，前方可觀大海，後方以巨石為屏。早期此地雨水豐沛，軍隊尚未駐紮時周邊皆為水稻田，墓前凹地原為天然池水，水源自後方山石依順地勢流入匯集而成，族人稱其為風水池（石），又因「墓前凹地有水，田螺生在其中」，

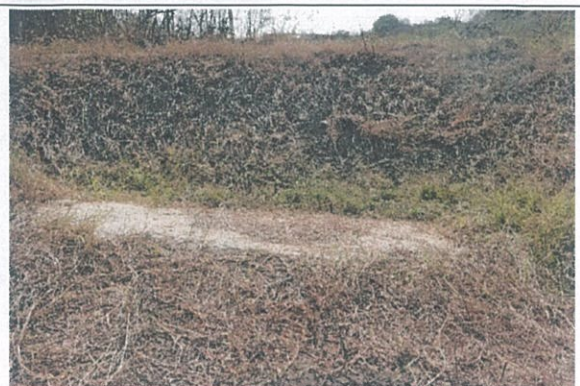
墓池現況為乾涸
