# 金門縣歷史建築許金鐘洋樓

## 修復或再利用計畫

### 成果報告書

執行單位：永明國際設計有限公司

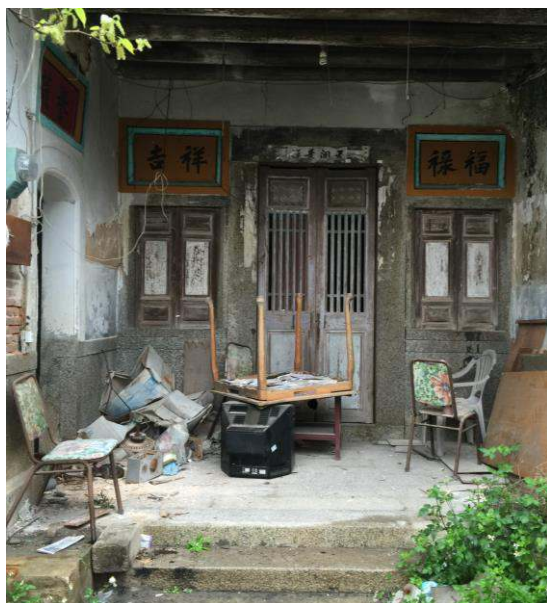
一樓入口門扇為目前最完整的木作門體，（照片 2-3-31）門扇分三段裝飾，上段鏡板做紋樣浮雕，（照片 2-3-32）中段直櫺外窗內做無雙窗，（照片 2-3-33）下段為單純的鏡板（照片 2-3-34）；在門的內側再設置一組拼組板門，防禦的目的可以說相當明顯。（照片 2-3-35）其它空間的門扇多屬於拼組板門，但因建物倒塌關係，多數已經損壞散置在現場。（照片 2-3-36）

照片 2-3-31：一樓入口木作門扇

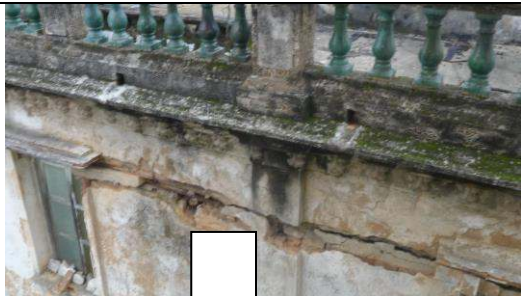
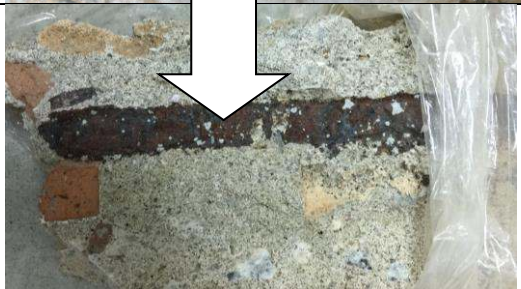
表 3-3-1：混凝土氯離子檢測紀錄表

前面提到本棟洋樓在一、二樓的窗楣置一環狀的鋼筋混凝土樑，囿於現場量測條件之安全性考量，初步僅能從外測繪樑高約 12 公分，樑寬僅能推測如附件圖 A2-17。另，因此環狀樑體多處出現樑體因內部鋼筋鏽蝕膨脹，造成混凝土崩裂，從損壞掉落的構造體量測鋼筋直徑 1.9 公分(應屬#6 鋼筋)，且為單層筋斷面形式，但實際配筋狀況因未能取得鋼筋掃瞄儀器的輔助，故仍有待調查。至於此

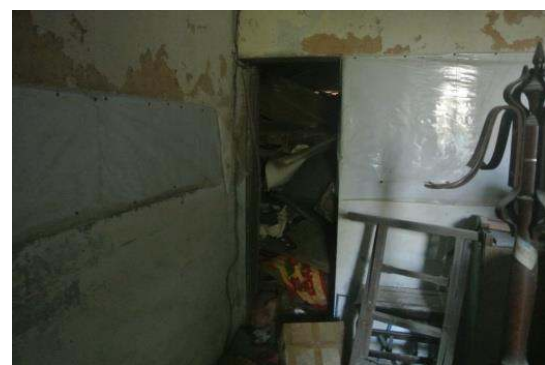
一樓外廊上方樓板有混凝土樓板及樑，顯示有改建紀錄，但時間不明確。(照片 3-3-16) 桁木出現裂紋，屬於木材的在載重負荷下的正常反應。(照片 3-3-18、照片 3-3-19) 一樓左前房上方樓板及屋頂板塌陷，桁木斷裂，據現場觀察這些木構件端部出現白蟻侵蝕狀況，研判是閒置多年後，白蟻侵害造成屋桁構件載重功能失效，無法承受樓板重量，倒塌後造成牆壁出現水平裂縫。(照片 3-3-19) 一樓右中房樓板幾乎完全塌落(照片 3-3-20)。一樓左中房樓板也是部分塌落，桁木掉落及牆壁出現水平裂縫，前廳壁面大面積粉刷所有白華及剝落。(照片 3-3-21：照片 3-3-22) 前廳後期增加的礦纖天花板也因上方樓板塌陷而部分掉落(照片 3-3-23)。內廊區域堆滿雜物(照片 3-3-24)。右側後面房間樓板與屋頂板幾乎完全塌落(照片 3-3-25)。後廳也有桁木腐朽、粉刷剝落及植物氣根的侵害結構問題。(照片 3-3-26)

照片 3-3-24：內廊部分區域堆滿雜物

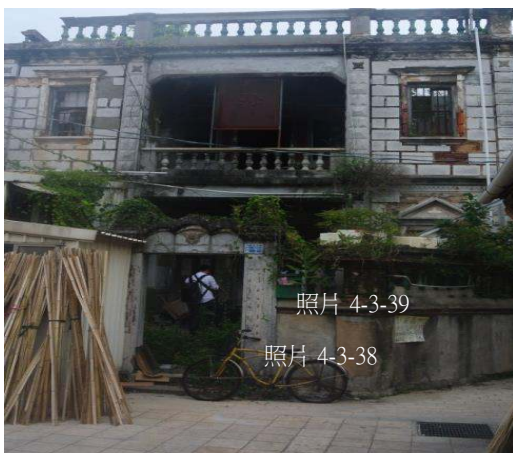
基地圍牆右側有加建鐵皮屋，(圖 3-3-5、照片 3-3-37)左側圍牆有水泥砂漿修補過痕跡。(照片 3-3-38)圍牆上有植物生長及裂縫問題，(照片 3-3-39)，樹根已深入圍牆形成裂縫。(照片 3-3-40)磚塊間磚縫填縫灰漿劣化剝落，圍牆內側粉刷層漿體剝落及磚塊間灰漿劣化剝落。(照片 3-3-41、照片 3-3-42)

照片 3-3-37：基地牆規門樓現況

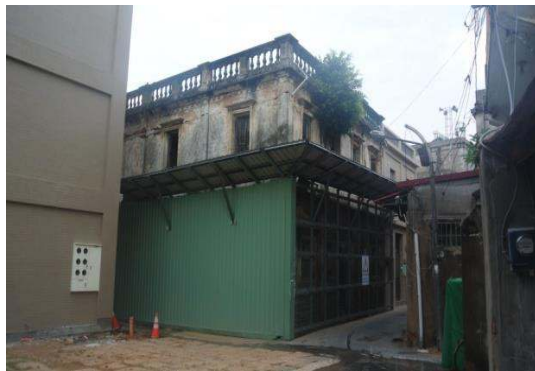
本基地外圍左側及背面等一樓區域的牆面現設有緊急防護支撐措施，避免粉刷層或磚塊掉落時，傷及行人。（照片 3-3-43、照片 3-3-44）

照片 3-3-43：基地外圍的施工圍籬

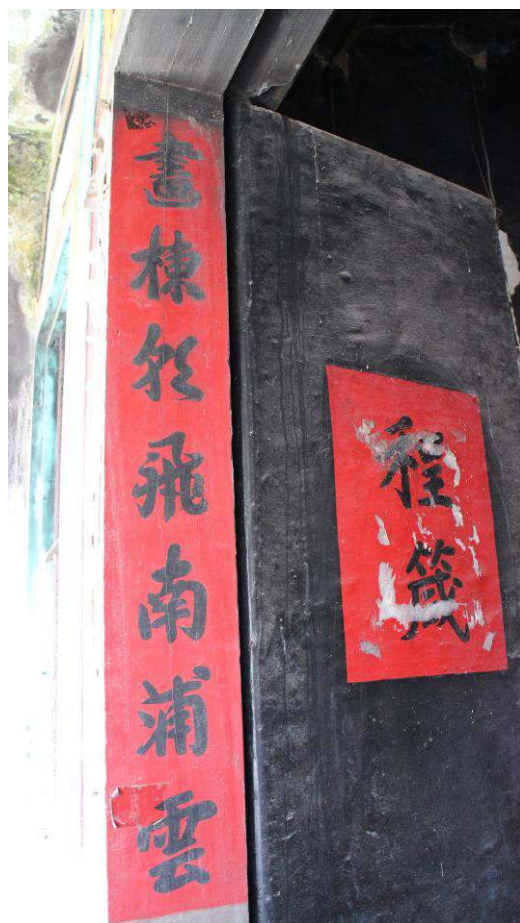
照片 3-4-5：D1 狀況堪用

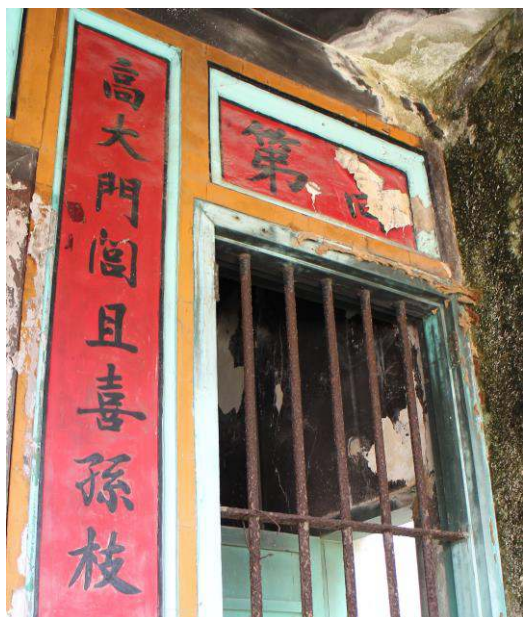
其它還有特別指出自家地位不同的字樣寫在房間的板門。這些文字以黑墨書寫，大多仍可辨識，但是多有積塵或是彩繪漆料的剝落。

照片 3-4-9：二樓前廳左窗彩繪對聯

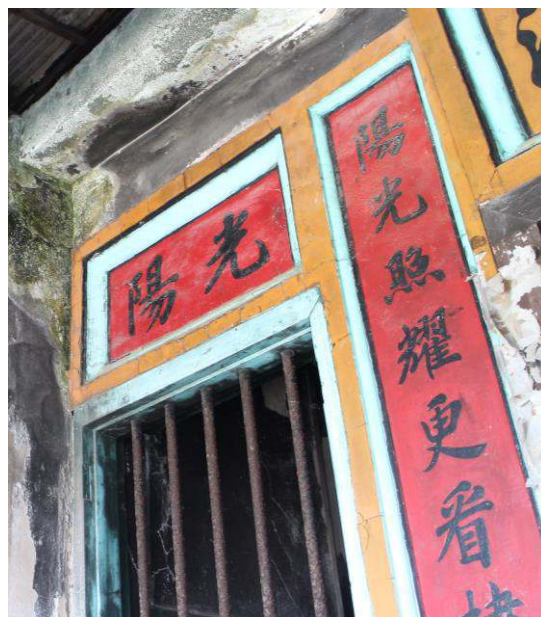
照片 3-4-10：二樓前廳右窗彩繪對聯
