# 金門縣定古蹟董允耀洋樓

## 修復及再利用計畫

成果報告書

執行單位：國立金門大學

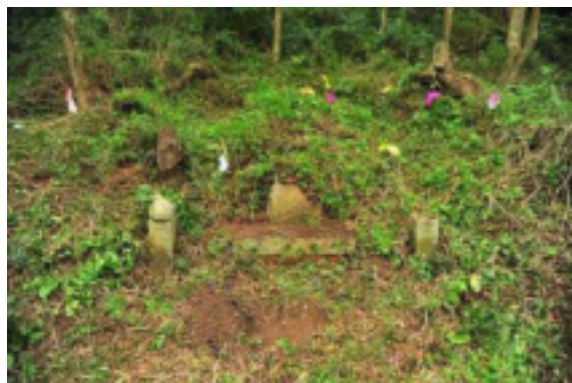
照片 3-13 董允耀墓圪

董允耀的墓塋位於燕南山邊之「金城鎮燕南山段 1153 號」，地勢平坦鄰近金門城周邊之農耕地上。其墓塋目前僅存平坦的墓圪，且位於樹林中。依據曾參與其送葬過程的耆老提及，其原有墓碑等構造，推測目前僅存之墓圪乃可能為後期國軍拆除當作防禦工事造成。目前董允耀之墓圪每年由董振圖家族後代於清明節時進行整理與掃墓，並同時對董允耀祖母之墳墓進行掃墓清理。

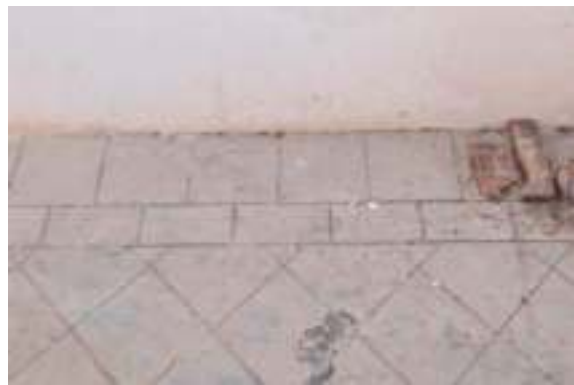
照片 3-44 董允耀洋樓水泥地坪完好

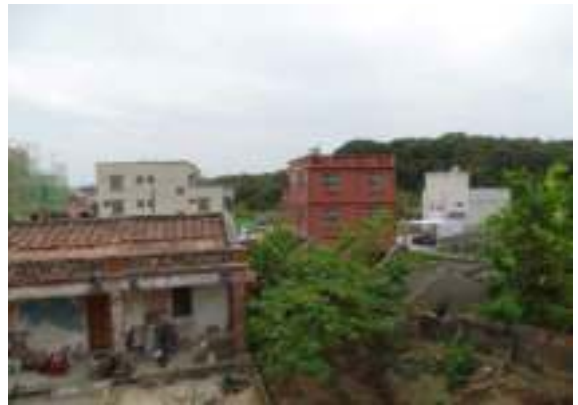
照片 4-12 洋樓前方的新式建築群

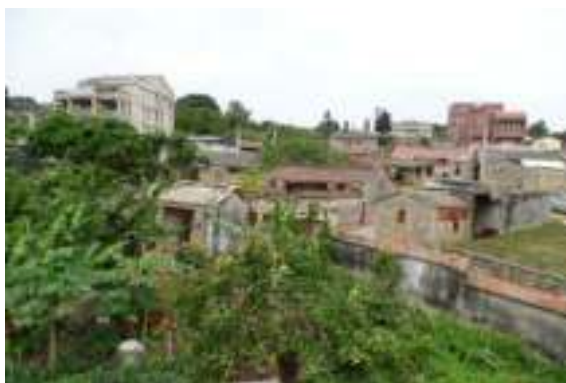
照片 4- 15 洋樓左後方的建築群

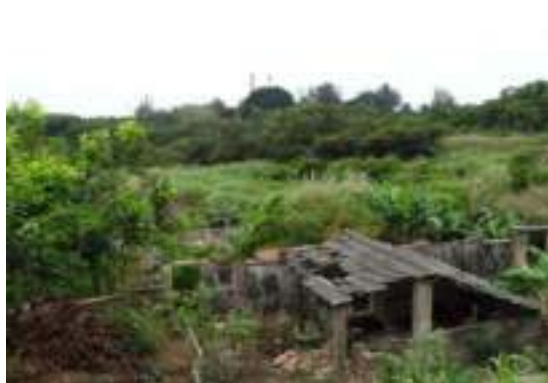
照片 4- 16 洋樓右側之附屬建築與周邊菜圃

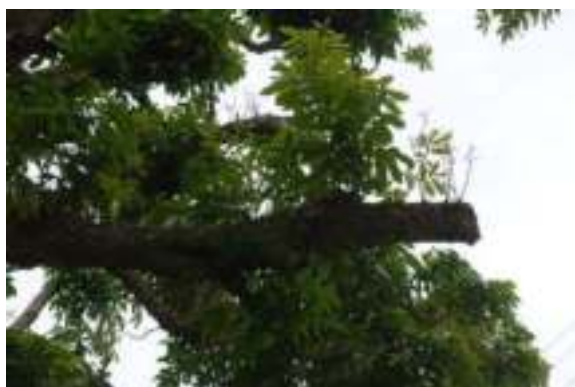
照片 4-25 不當修剪

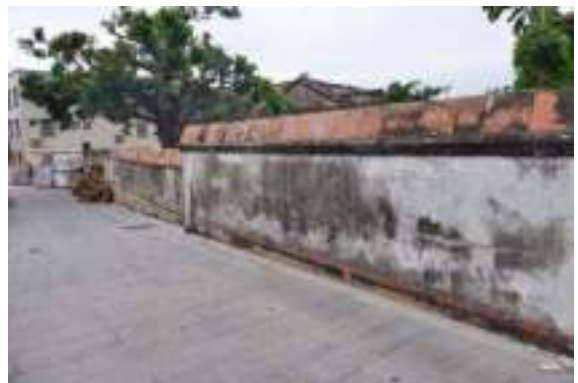
- （1）圍牆牆身分為三段構築，牆基為石寮條石露出地面四至五皮高，其上為灰壁牆身，再其上則為方形花瓶欄杆與煙炙磚扶手、望柱等或僅為尺磚斜砌之牆頂。
- （2）左圍牆依照地勢分為數段，門樓為中，門樓左右側牆頂為花瓶欄杆圍牆較為精美。然門樓右側圍牆因路面高程較高而使得圍牆牆基掩沒，從石寮牆基位置及其下方水溝、門樓前地坪及道路高程推論，為後期道路抬高及水溝上方做為路面之故，而使得圍牆牆基掩沒（照片 4-40）。
- （3）洋樓左側圍牆（門樓右方）沿著道路高程往下，而依據圍牆牆柱可分為四段。第一段與第四段高程差達 85cm，因此出現第一段石寮牆基掩沒、第四段有五皮石寮之情形。
- （4）門樓圍牆兩側花瓶欄杆上方有煙炙磚之扶手與檐口線腳，構造精美。牆身則有磚作及土坵混合作。其中，部分牆頂留有玻璃刀山及射口，為後期國軍所設。

照片 4-40 洋樓左側圍牆與道路

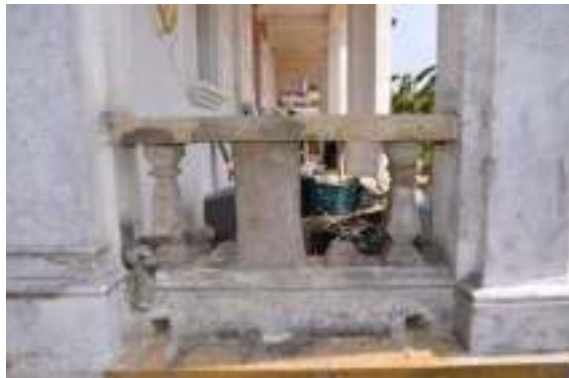
| 位置/編號 | 現況與損壞 | 照片 |
|---|---|---|
| 臺基與欄杆 | <ol style="list-style-type: none"> <li>1. 前廊臺基表面有局部的風化損壞。</li> <li>2. 明間入口臺階欄杆望柱柱頂損壞抹水泥。</li> <li>3. 花瓶欄杆多處斷裂或佚失，右拱圈處則以磚柱替代佚失花瓶欄杆。</li> <li>4. 左拱圈下方扶手欄杆斷裂、欄檻損壞。</li> <li>5. 花瓶欄杆四面均有泥塑主題不同，後期將欄杆部分塗藍漆。</li> <li>6. 臺基與欄杆扶手之花崗石構造狀況尚可。</li> <li>7. 多處欄檻破損以水泥塗抹或鑿洞破壞。</li> </ol> | 照片 4- 120<br>~照片 4- 124 |

照片 4- 123 右拱圈花瓶欄杆以磚柱替代

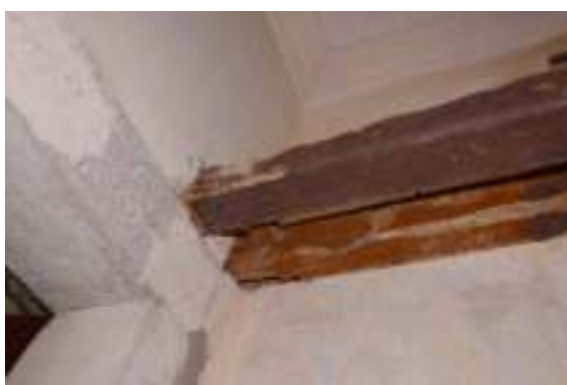
| 位置/編號 | 現況與損壞 | 照片 |
|---|---|---|
| 門窗 | 1. 大廳氣窗狀況良好，雙開板門僅有部分損傷，無明顯損壞。<br>2. 大廳輪錢門僅有部分損傷，整體狀況尚可。<br>3. 後大門門扇損傷，但不嚴重。後輪錢門則因門槽遭不當封閉、門板封閉於原門槽內，門扇及上方桿件均有白蟻蛀蝕破壞部分嚴重。 | |

照片 4- 196 輪錢門上樑白蟻蛀蝕

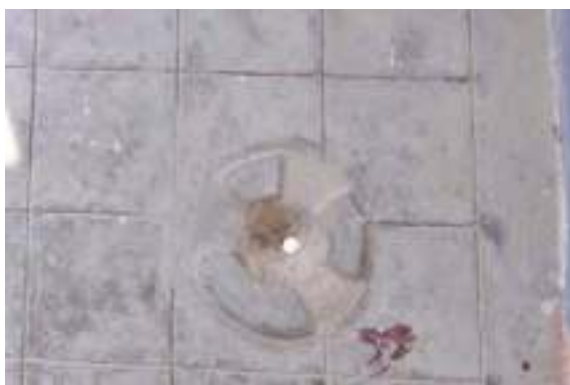
| 位置/編號 | 現況與損壞 | 照片 |
|---|---|---|
| 地坪 | 1. 地坪為水泥面幾何分割，狀況均屬良好。<br>2. 前廊與左右房均有一鑿孔，似為洩水所用，功能無法確認。 | 照片 4-229 |

照片 4-229 二樓外廊地坪與孔洞

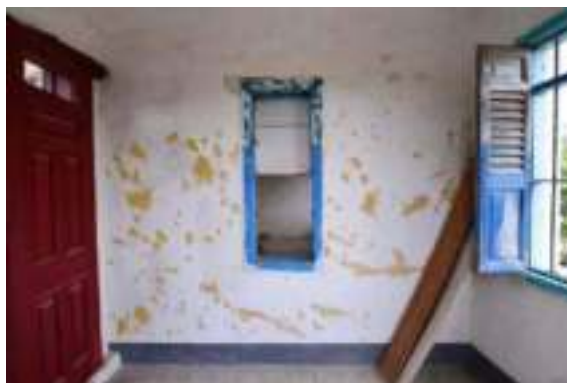
| 位置/編號 | 現況與損壞 | 照片 |
|---|---|---|
| 牆體與天花板 | 1. 左塌岫房牆體有黏膠造成之污損。<br>2. 左右塌岫房牆體因窗戶滲水造成牆面有局部損傷，但無嚴重構造損壞。 | 照片 4-232 |

照片 4-232 左塌岫房壁體損傷

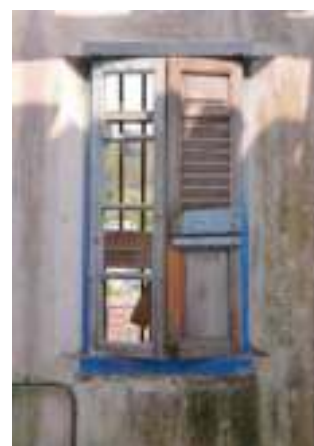
| 門窗 | <ol style="list-style-type: none"> <li>1. 大廳大門狀況尚可，其左右開窗內窗扇佚失、外窗扇局部損壞佚失。</li> <li>2. 梯間後牆左右窗戶之左側窗戶內外窗扇佚失，鐵窗截斷與生鏽。右側窗戶內側之百葉窗損壞與佚失百葉，鐵窗生鏽造成窗檻破損，外窗扇佚失。窗戶左右牆體滲水與青苔影響而損傷污漬。</li> </ol> | 照片 4- 256 |

照片 4- 256 右後百葉窗損壞

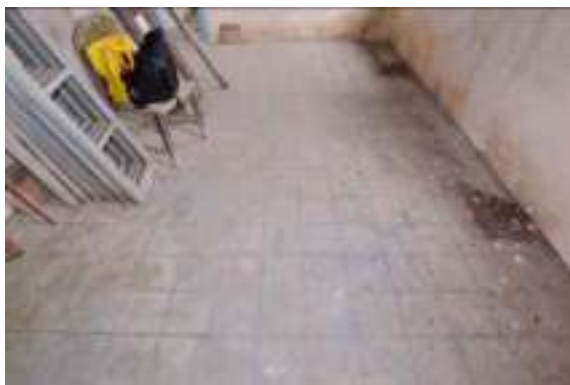
照片 4-261 左前房水泥地坪狀況尚可

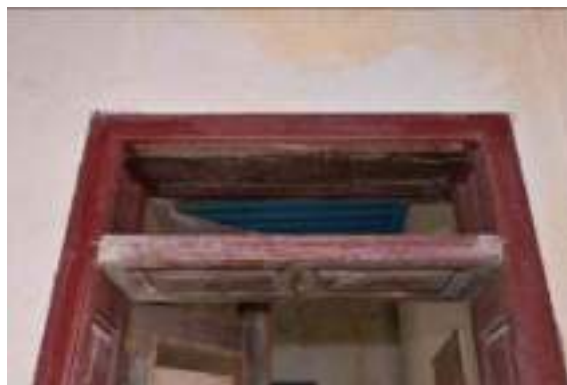
照片 4-262 左前房木作門框尚可，門扇佚失

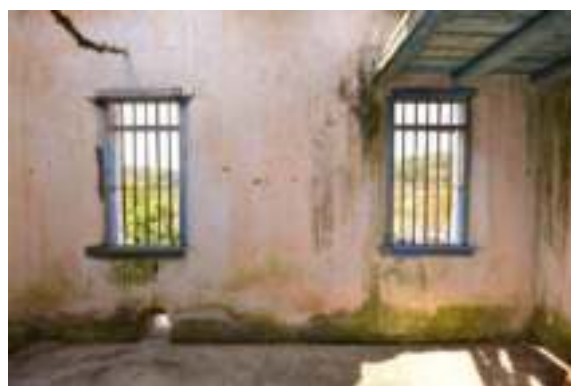
照片 4-276 右前房右側壁體嚴重青苔污漬

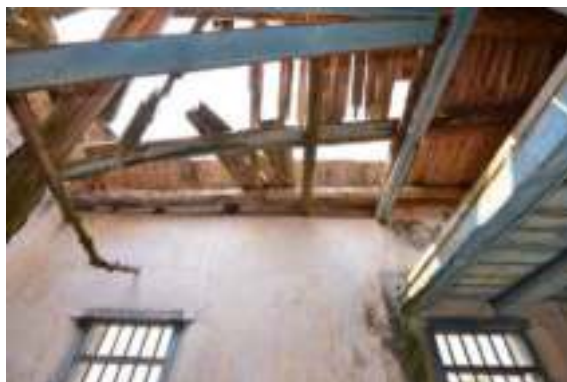
| 位置/編號 | 現況與損壞 | 照片 |
|---|---|---|
| 半樓與天花 | <ol style="list-style-type: none"> <li>1. 右前房半樓因屋頂崩塌造成局部損傷，天花板完全崩塌</li> <li>2. 右後房半樓狀況尚可，天花板局部損壞。</li> </ol> | 照片 4- 290 |

照片 4-290 右前房屋頂天花崩塌

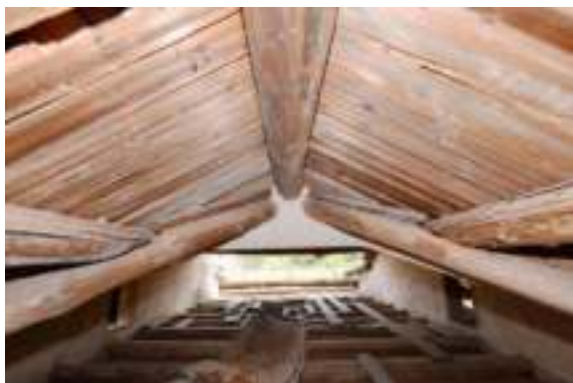
| 位置/編號 | 現況與損壞 | 照片 |
|---|---|---|
| 明間閣樓 | <ol style="list-style-type: none"> <li>1. 因後坡屋頂崩塌，閣樓木樓板後側五支全數腐朽損壞，下方天花全數損壞，上方僅留部分構件。</li> <li>2. 前坡下方木樓板其下天花尚存，然木樓板之木板多數佚失，僅有前坡丁字交叉前側（前三架以前之屋架下方）中央區完整。</li> <li>3. 木樓板樑多數有嚴重腐朽與損壞，僅前坡部分未腐朽損壞。</li> </ol> | 照片 4-303、照片 4-304 |

照片 4-303 大廳上方閣樓與屋架

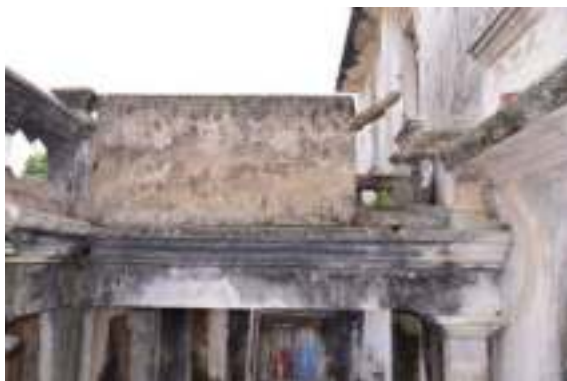
- (4) 過廊上方四柱支承之圈樑 RC 樑，前後留有各二孔，為原屋架楹仔之端部空缺。因此推論原屋架為木作楹仔之木樑樓板磚坪構造，但後期於國軍進駐時為了增設 RC 水塔而改作為 RC 樓板，但 RC 樑為改作，改作了後二柱，由磚柱改為 RC 柱子（照片 4- 368、照片 4- 369）。
- (5) 前柱原 RC 柱柱腳與柱頭均為西式作法，而有多層之線腳，柱頭有拖盤與鐘形圓塊，其上接 RC 樑（照片 4- 370、照片 4- 371）。
- (6) 國軍後期於過廊屋頂增設 RC 水塔，而改作為 RC 樓板並將兩側花瓶欄杆女兒牆破壞增設（照片 4- 372、照片 4- 373）。

照片 4- 372 過廊上方國軍增建之水塔

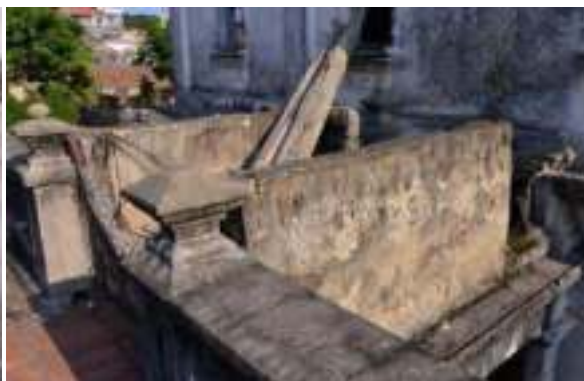
照片 4- 373 增建之 RC 水塔

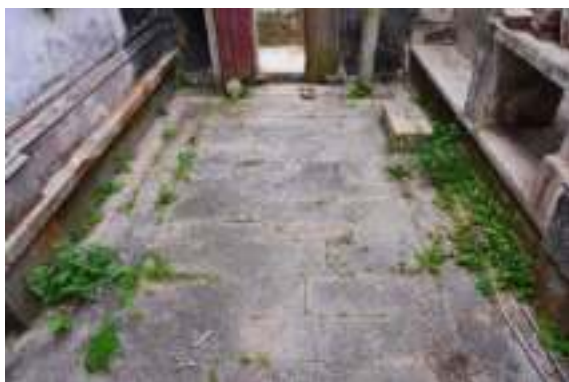
照片 4- 374 右深井容易積水長草

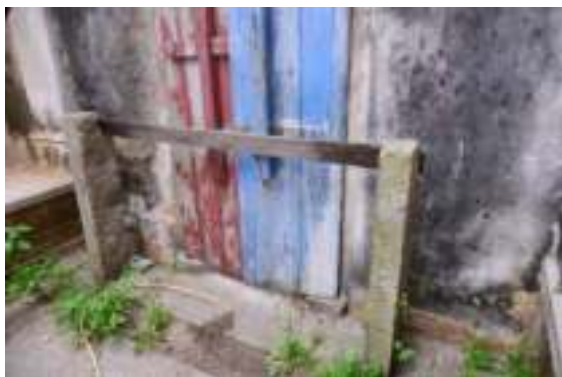
| 位置/編號 | 現況與損壞 | 照片 |
|---|---|---|
| 側門 | 1. 左右側忙雙開板門後期改修，板門多有所損傷。<br>2. 板門後栓杆損壞、花崗石立柱風化損傷。<br>3. 兩側門雨庇均有風化與破損現象，雨水污漬嚴重。 | 照片 4- 375<br>照片 4- 376 |

照片 4-376 左側門栓杆與花崗石立柱

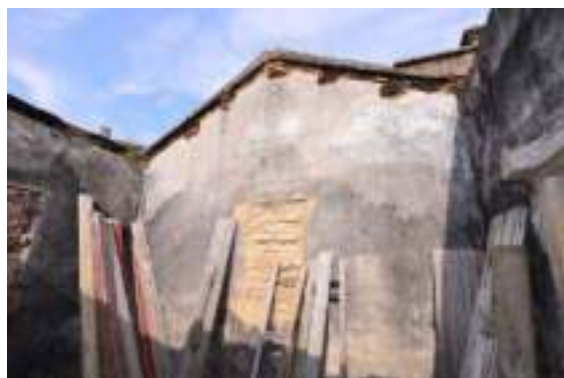
照片 4-406 左房左大規壁左窗封閉

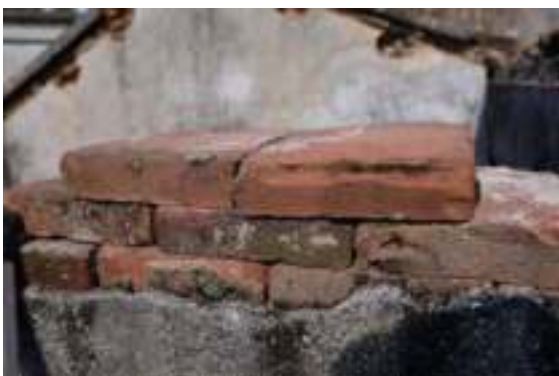
| 位置/編號 | 現況與損壞 | 照片 |
|---|---|---|
| 牆體與門窗 | 1. 後棟牆體牆基為礫仔石牆身為抹灰。後棟室內各牆灰壁均因年久失修而有風化狀況。<br>2. 右大規壁山尖崩塌佚失，中檔壁牆端紅磚外露。左大規壁原楹仔孔洞尚存，壁面均有風化與損傷。<br>3. 門窗均佚失門扇與窗扇，部分可能為集中擺放於後棟者。窗戶鐵窗生鏽造成窗檻損壞，窗臺之紅磚外露。各房大門石作門框良好，左右房門均佚失。 | |

照片 4-420 中檔壁之磚牆構造

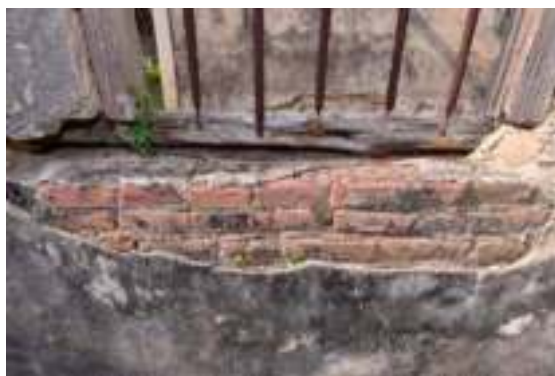
照片 4-421 明間後窗窗檻下方之紅磚牆

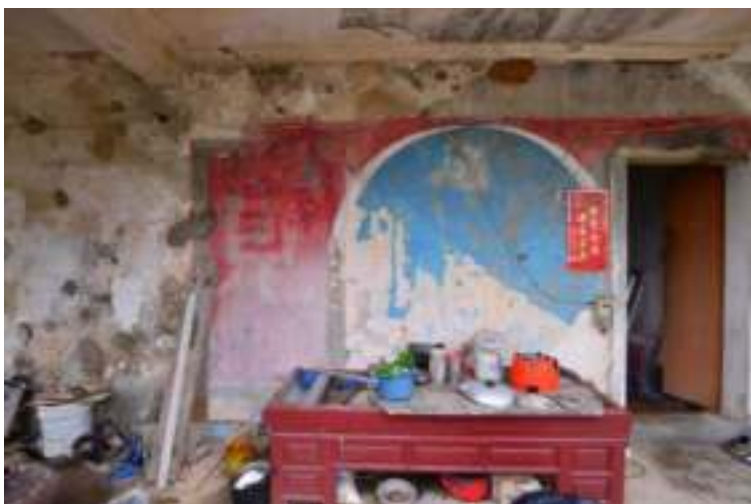
牆身左右次間與明間之間則無。明間牆體有原國軍之繪圖及標語，然已剝落或塗抹損壞，明間右門則封閉為牆體（照片 4- 429、照片 4- 430）。

照片 4-429 明間牆體左右開門，右門封閉

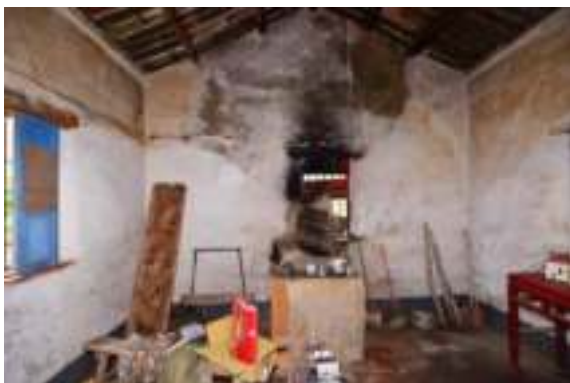
照片 4-449 左房左大規壁汙黑

| 位置/編號 | 現況與損壞 | 照片 |
|---|---|---|
| 室內 | <ol style="list-style-type: none"> <li>1. 明間地坪尺磚多數有碎裂或損壞。</li> <li>2. 各間牆體均因年久失修，灰壁多數有污漬、青苔等損壞。</li> <li>3. 明間前後牆體壁面均有嚴重的污漬青苔，左前門上方壁面因天窗直接滲水造成壁體嚴重青苔。</li> <li>4. 左房左大規壁因爐灶造成壁體污黑損壞，地坪多數有損傷。</li> <li>5. 右房右側中檔壁牆端修補過，多數壁面亦污黑損壞。</li> <li>7. 明間屋架為原木構件但白蟻嚴重蛀蝕，左房屋架後期改作使用直徑較小木料而用工型鋼樑補強，右房則於前坡改用方木樑上方並改為鐵皮屋頂後坡屋架亦為後期所改作。</li> <li>8. 左右房壁櫃局部損傷。</li> </ol> | 照片 4-475<br>~照片 4-482 |

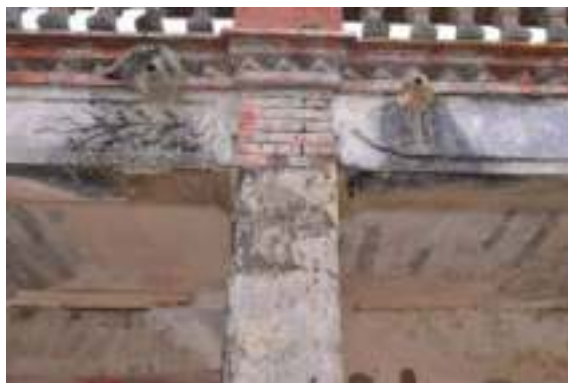
| 位置/編號 | 現況與損壞 | 照片 |
|---|---|---|
| 前廊 | <ol style="list-style-type: none"> <li>1. 前廊水泥地坪狀況良好。</li> <li>2. 明間左前磚柱後期改修為 RC 立柱，柱頭與柱腳佚失改作。</li> <li>3. 右次間檐口漏水泥塑被改作，明間與左次間者則僅局部損壞。</li> <li>4. 右前檐口及右側新砌築磚牆，影響建築本體。</li> <li>5. 前廊平頂之 RC 樓板多處因鋼筋生鏽爆裂，近期用灰泥修補。樓板下線腳多處斷裂，RC 樓板下灰泥破損露出 RC 版。樓板下牆端青苔水漬明顯。</li> <li>6. 鏡面牆體多處灰壁破損修補痕跡。明間原左門早期由國軍封閉並有標語字樣遺存，中央牆體留有國軍圖案遺存無法辨識。</li> </ol> | 照片 4-469<br>~照片 4-474 |

照片 4-470 明間左前立柱改為 RC 柱

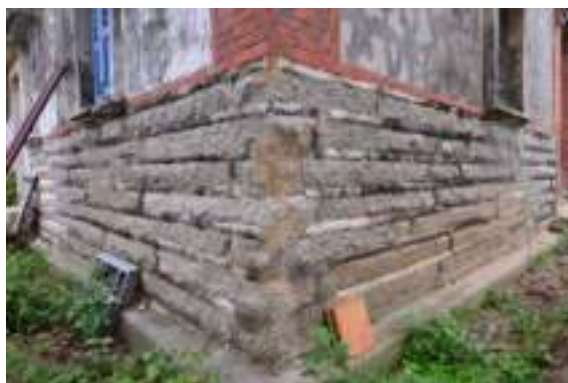
照片 4-482 礫仔石溝縫修補混亂

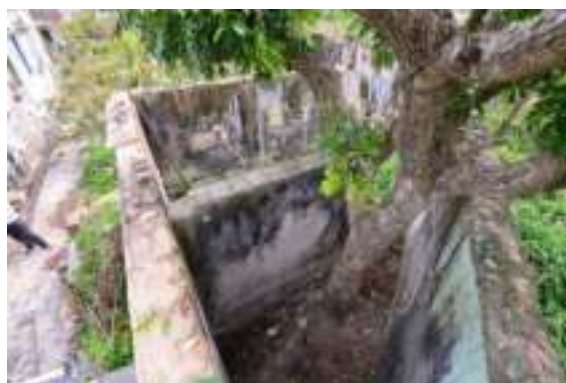
間。目前後側臨圍牆間中央長有一龍眼樹，顯示此房損壞已有十數年以上（照片 4- 515、照片 4- 516）。

照片 4- 516 附屬房後房中央長一棵龍眼樹

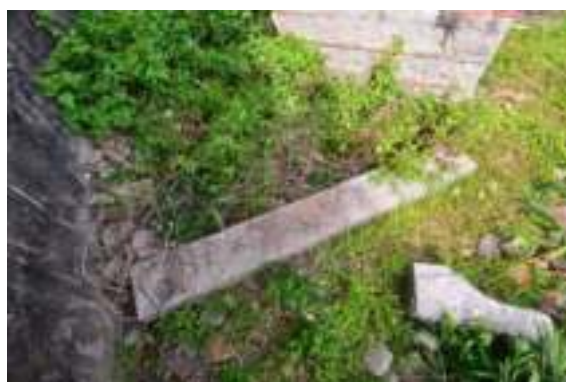
照片 4- 522 前房遺落之石作門框與門楣

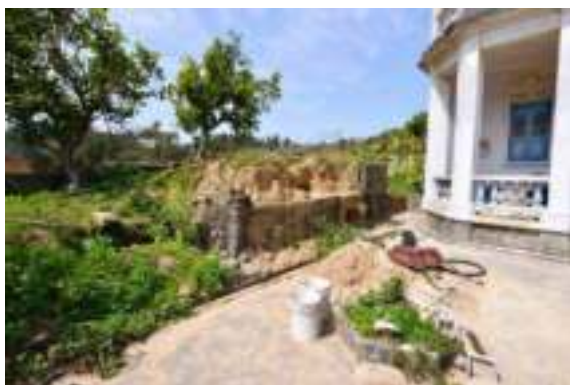
1. 洋樓前棟右側有國軍於後期所興建之防空洞，此防空洞以 RC 作，上面有磚作擋土及覆土（照片 4- 523）。
2. 防空洞之入口開口向前側（東南向），以一凹入之通道進入。面對洋樓前埕處則有一開口可當射口防禦用，直接面對洋樓之入口門樓與前埕（照片 4- 524 照片 4- 525）。
3. 目前防空洞內部構造尚可，然上方覆土後期不當挖掘，而表面雜亂，入口上方周邊構造風化現象但無嚴重結構損壞（照片 4- 526）。

照片 4- 523 右側防空洞

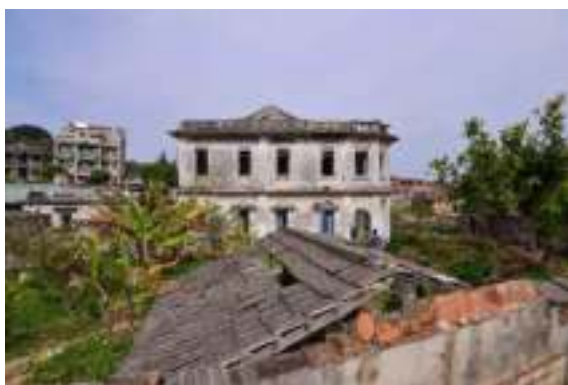
1. 洋樓右側庭院臨圍牆有一以 RC 立柱、水泥瓦搭建之牲畜養殖用建物（照片 4- 527）。
2. 從低矮的空心磚作圈養牆體、後牆體與木作屋架簡易的搭建構造，推測應為後期所興建者。目前屋頂部分崩塌損壞，已棄置未使用（照片 4- 528～照片 4- 530）。

照片 4- 527 緊鄰圍牆之牲畜養殖建物

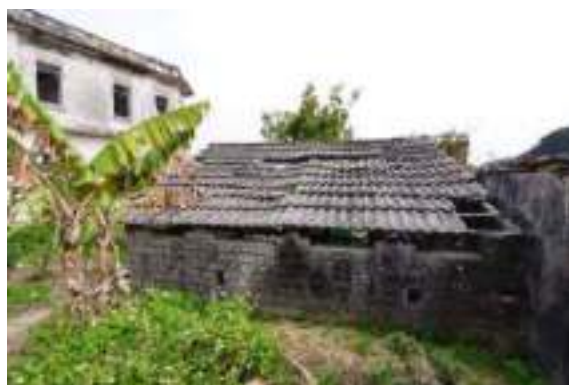
照片 4- 528 背側之水泥瓦與空心磚牆

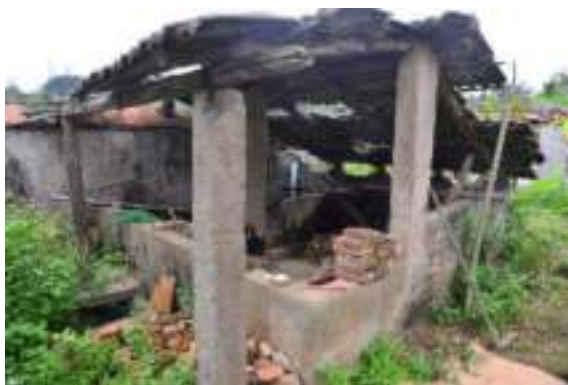
照片 4- 529 RC 立柱與簡易屋架

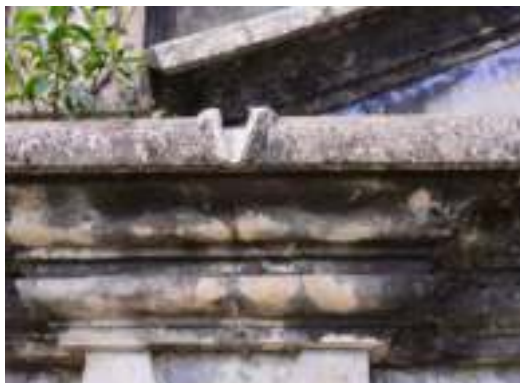
本棟建築物部分區域有小株木生植物附生之情形，當植物附生於構造上時，根系成長過程會對構造體造成膨脹應力，進一步致使構造體產生裂縫，且隨著植物根系茁壯而更趨嚴重。當根系竄生入牆體與砌縫時，其會對牆體砌縫產生之膨脹應力，會造成牆體撐開破壞，因而喪失結構強度，尤其本建築砌縫為含砂土之石灰砂漿，對植物根系而言更是良好生長環境。當植物附生於屋頂時，則根系會竄入屋頂內部，除根系本身之水分容易造成屋面木構件腐朽外，根系竄生造成屋面出現擾動與裂隙，會破壞屋頂之防水機構，導致下雨時雨水沿根系滲漏進屋頂內部，木構件因而容易腐朽。

照片 4- 552 植物附生成樹木

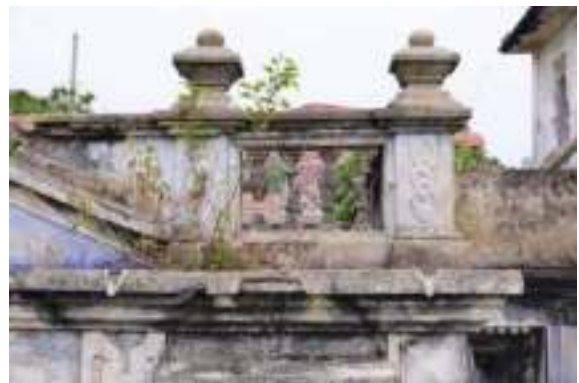
照片 4- 553 植物附生於屋頂版

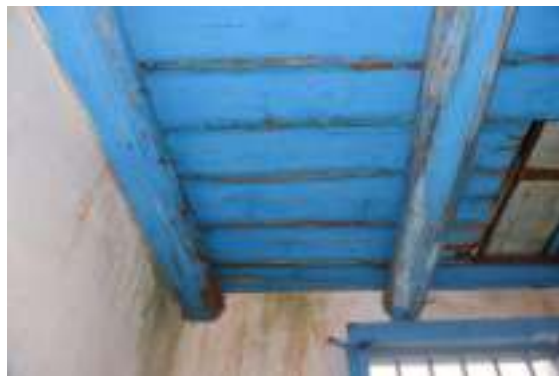
| 構件編號 | 構件位置/名稱 | 檢測記錄 | 評估等級 | 修復建議 | 照片/圖 | 含水率 | 備註/構件直徑 |
|---|---|---|---|---|---|---|---|
| D2 | | 局部損壞 | C | 完整修復 | 照片 4-573 | A 端：18.8%<br>B 端：31.2% | A 端：17cm<br>B 端：15.7cm |
| D3 | | B 端上緣嚴重腐朽 | E | 抽換 | 照片 4-573 | A 端：19.2%<br>B 端：26.5% | 15.6cm |

照片 4-573 左前房 D2-D3 木樑

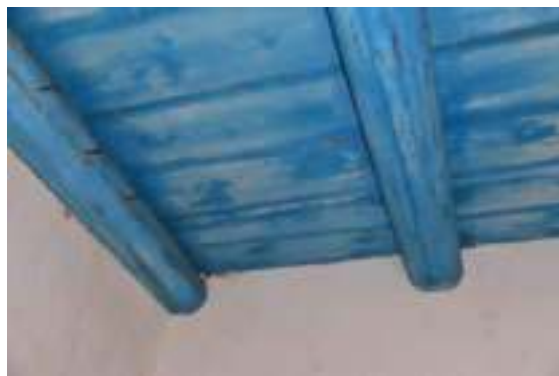
| 構件編號 | 構件位置/名稱 | 檢測記錄 | 評估等級 | 修復建議 | 照片/圖 | 含水率 | 備註/構件直徑 |
|---|---|---|---|---|---|---|---|
| E2 | | 局部損壞 | C | 完整修復 | 照片 4-577 | A 端：22.2%<br>B 端：20.8% | B 端：15cm |
| E3 | | 局部損壞 | C | 完整修復 | 照片 4-577 | A 端：23.1%<br>B 端：27.5% | B 端：15cm |

照片 4-577 右前房 E2-E3 木樑尚可

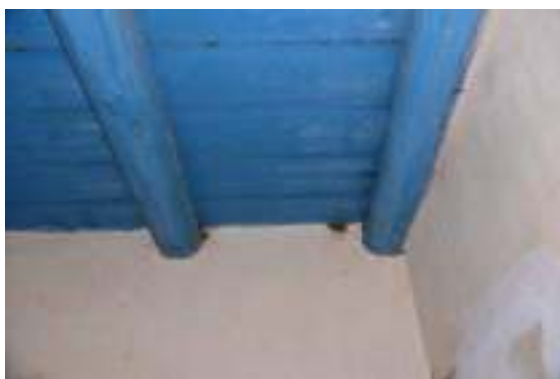
| 構件編號 | 構件位置/名稱 | 檢測記錄 | 評估等級 | 修復建議 | 照片/圖 | 含水率 | 備註/構件直徑 |
|---|---|---|---|---|---|---|---|
| E4 | 右後房 | 尚可 | B | 簡易修復 | 照片 4-578 | A 端：20.3%<br>B 端：19.2% | B 端：15.6cm |
| E5 | | 尚可 | B | 簡易修復 | 照片 4-578 | A 端：17.5%<br>B 端：20% | B 端：15.6cm |

照片 4-578 右後房 E4-E5 木樑尚可

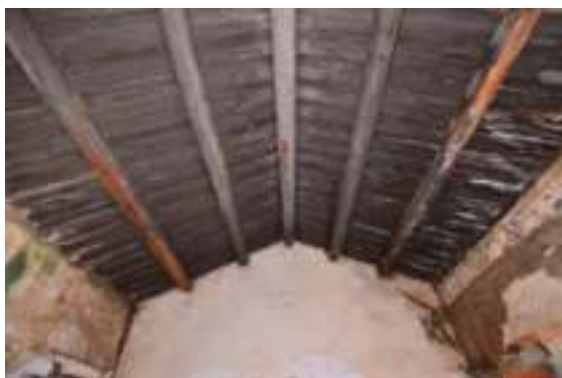
照片 4-594 迴向明間屋架

- (1) 迴向木屋架明間五支樑仔為原作木構件，然目前全部受白蟻嚴重蛀蝕，必須抽換。
- (2) 左房屋架則於後期改作，換成兩端直徑差異大之樑仔，且其直徑僅 13-17cm，明顯不足以支承屋頂荷重，因此整修時加上了工字型鋼樑輔助支承。然從屋面及中脊有沈陷的狀態觀察，其荷重能力仍不足以支應屋頂，故造成某種潛藏性之破壞。目前各樑仔雖無嚴重損壞，但修復時應抽換之。
- (3) 右房屋架之前坡於後期改為鐵皮屋頂，其前坡二架以方形桷木替代，其斷面甚小。中脊及後坡二支樑仔雖為直徑稍大但狀況不佳。經評估僅中脊尚可修復使用，餘者均應抽換。

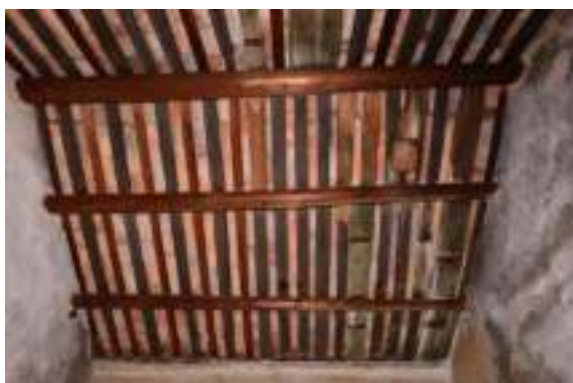
照片 4-596 左房屋架樑仔斷面過小

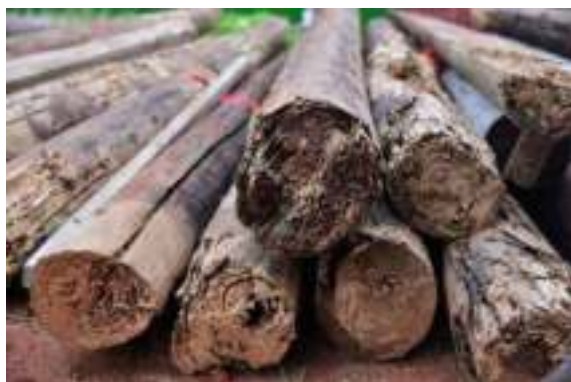
照片 4- 600 縣定古蹟黃宣顯六路大厝楹仔遭白蟻蛀蝕春材

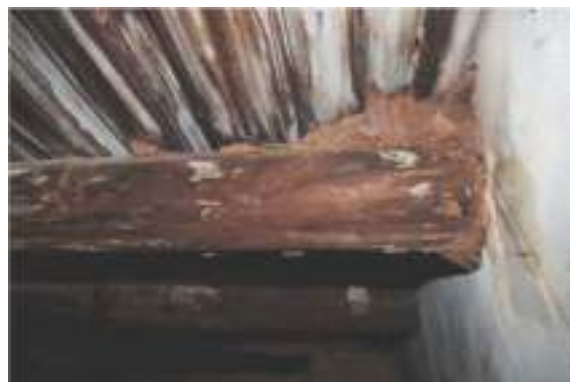
照片 4- 601 水頭 9 號民宅白蟻巢穴

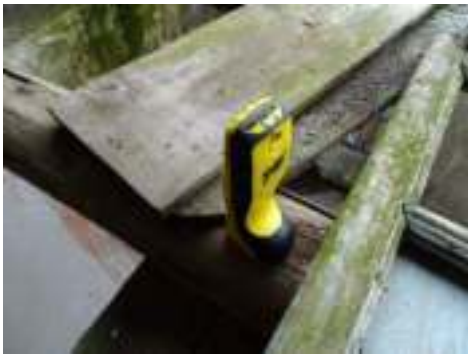
| 編號 | 偵測結果 | 偵測儀器與偵測點 | 備註 |
|---|---|---|---|
| WSC-01-01 | | | 判定為無白蟻活動 |

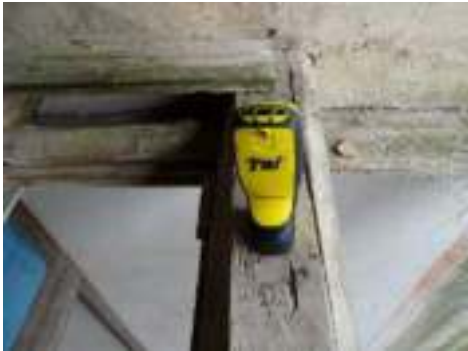
| 編號 | 偵測結果 | 偵測儀器與偵測點 | 備註 |
|---|---|---|---|
| WSC-01-02 | | | 判定為無白蟻活動 |

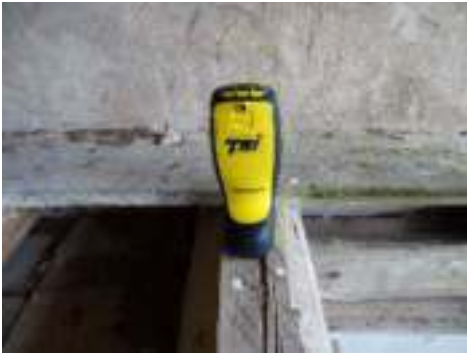
| WSC-01-03 | | | 判定為無白蟻活動 |

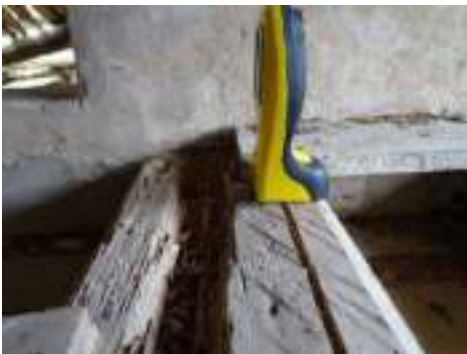
| WSC-01-04 | | | 判定為無白蟻活動 |

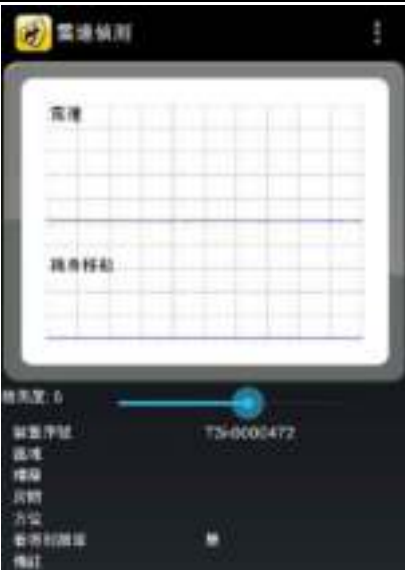
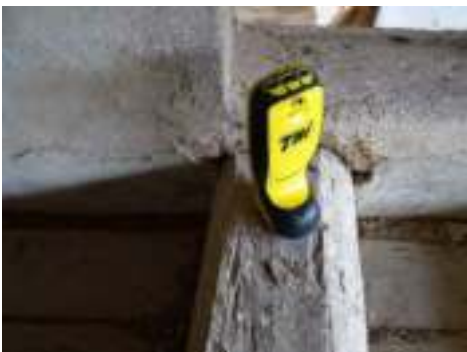
| WSC-01-05 | | | 判定為無白蟻活動 |

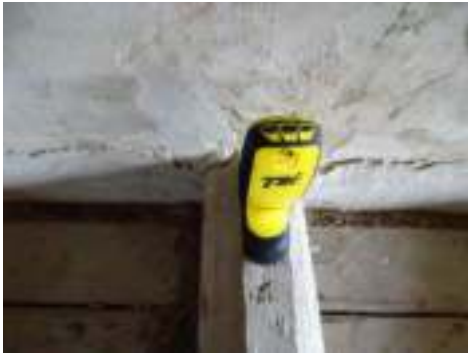
| WSC-01-06 | | | 判定為無白蟻活動 |

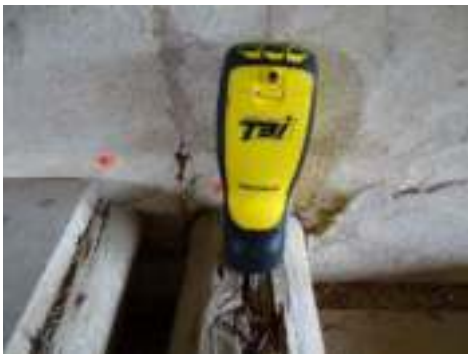
| WSC-01-07 | | | 判定為無白蟻活動 |

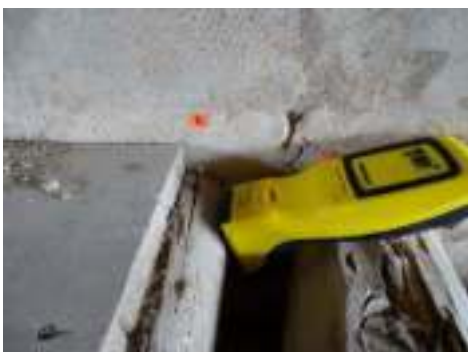
| WSC-01-08 | | | 判定為無白蟻活動 |

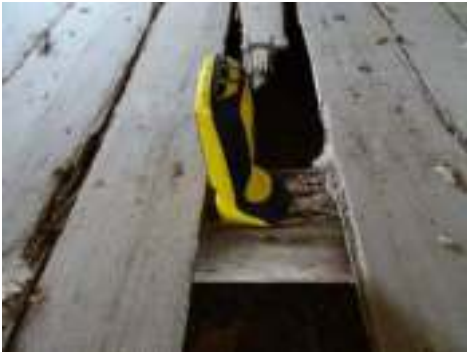
| WSC-01-09 | | | 判定為無白蟻活動 |

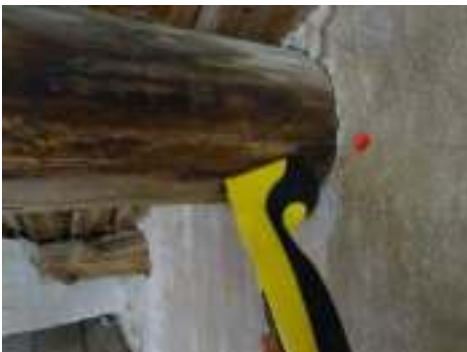
| WSC-01-10 | | | 判定為無白蟻活動 |

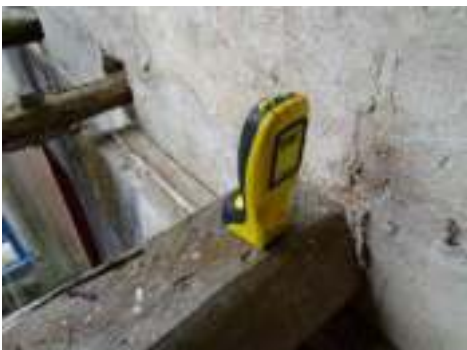
| WSC-01-11 | | | 判定為無白蟻活動 |

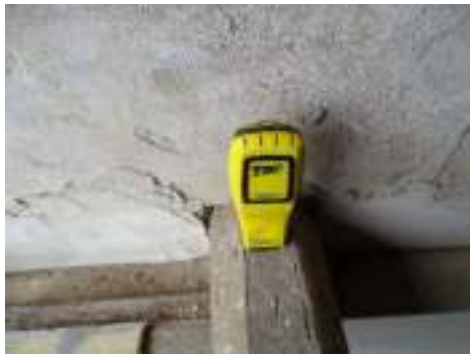
| WSC-01-12 | | | 判定<br>為無<br>白蟻<br>活動 |

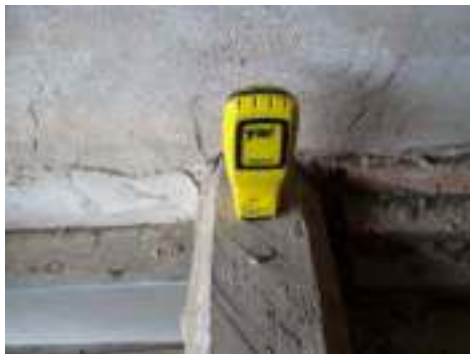
| WSC-01-13 | | | 判定<br>為無<br>白蟻<br>活動 |

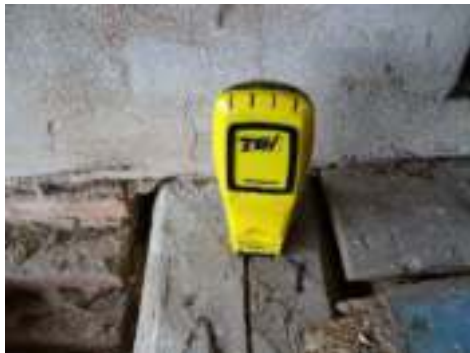
| WSC-01-14 | | | 判定<br>為無<br>白蟻<br>活動 |

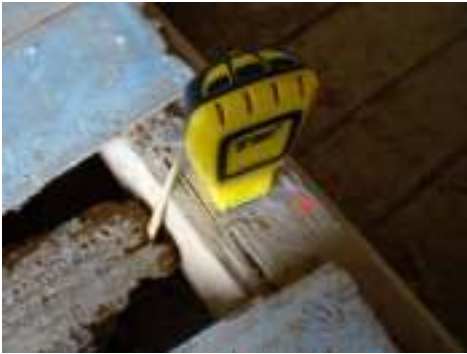
| WSC-01-15 | | | 判定為無白蟻活動 |

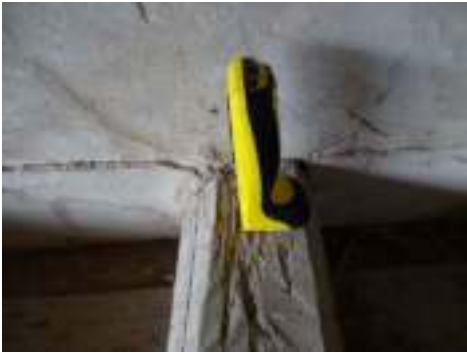
| WSC-01-16 | | | 判定為無白蟻活動 |

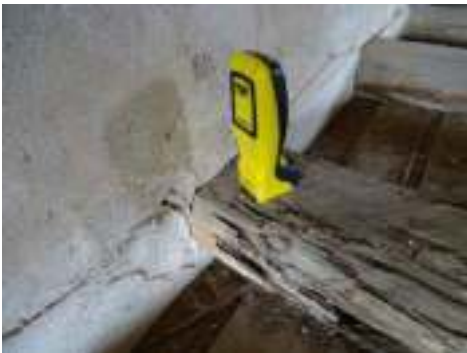
| WSC-01-17 | | | 判定為無白蟻活動 |

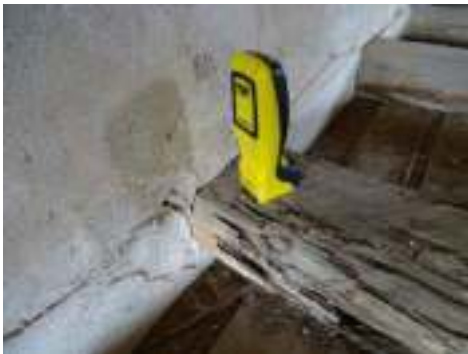
| WSC-01-18 | | | 判定為無白蟻活動 |

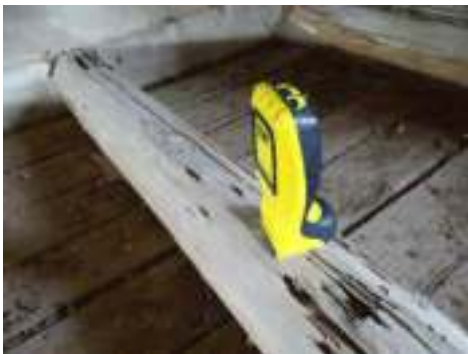
| WSC-01-19 | | | 判定為無白蟻活動 |

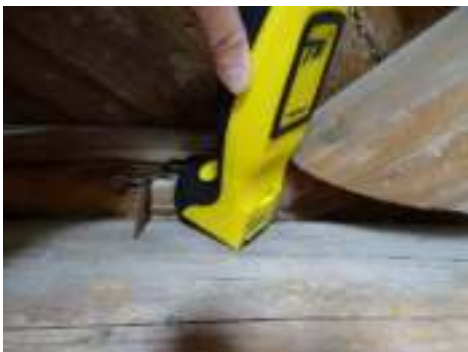
| WSC-01-20 | | | 判定為無白蟻活動 |

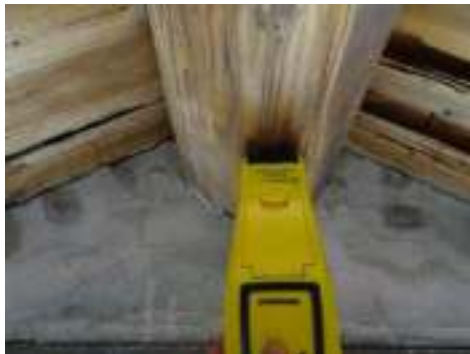
| WSC-01-21 | | | 判定為無白蟻活動 |

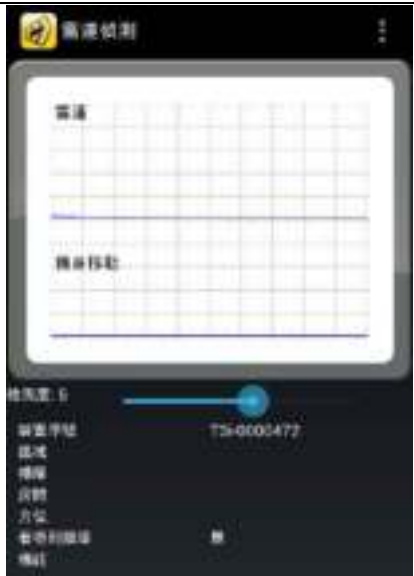
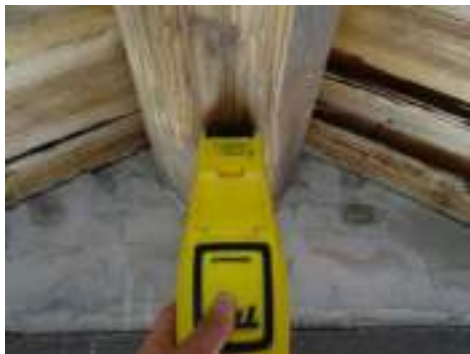
| WSC-01-22 | | | 判定為無白蟻活動 |

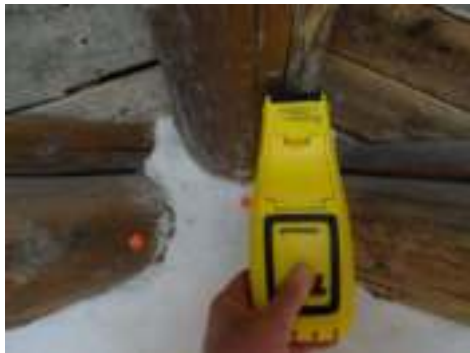
| WSC-01-23 | | | 判定為無白蟻活動 |

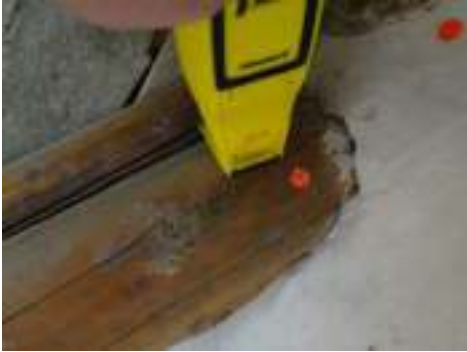
| WSC-01-24 | | | 判定為無白蟻活動 |

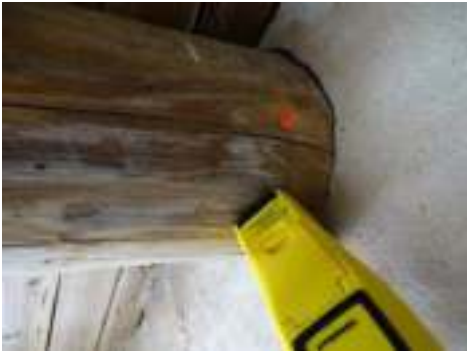
| WSC-01-25 | | | 判定為無白蟻活動 |

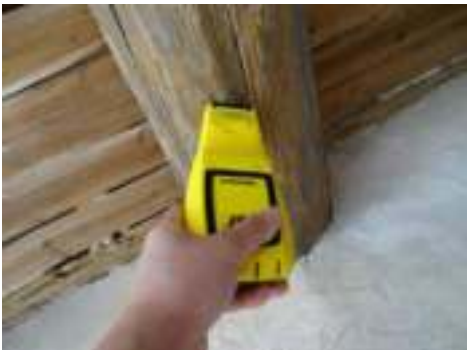
| WSC-01-26 | | | 判定為無白蟻活動 |

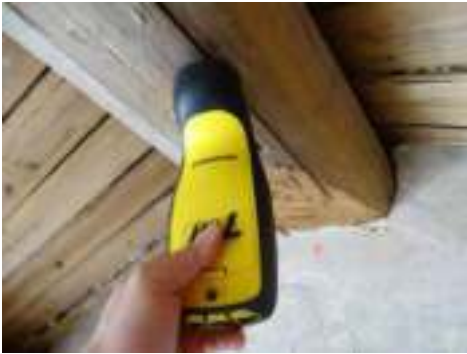
| WSC-01-27 | | | 判定<br>為無<br>白蟻<br>活動 |

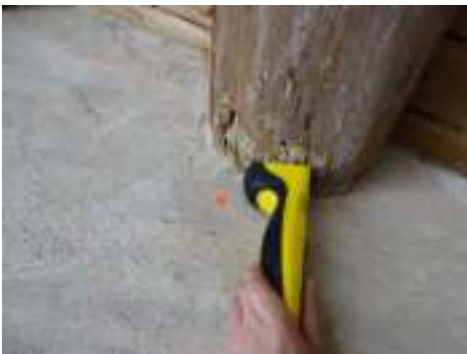
| WSC-01-28 | | | 判定<br>為無<br>白蟻<br>活動 |

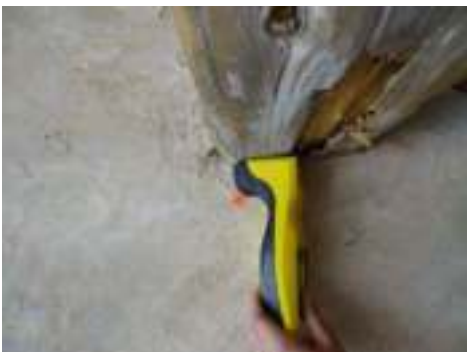
| WSC-01-29 | | | 判定<br>為無<br>白蟻<br>活動 |

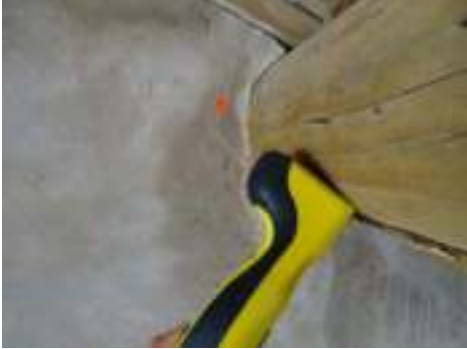
| WSC-01-30 | | | 判定為無白蟻活動 |

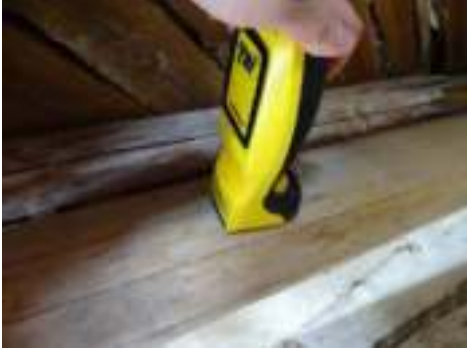
| WSC-01-31 | | | 判定為無白蟻活動 |

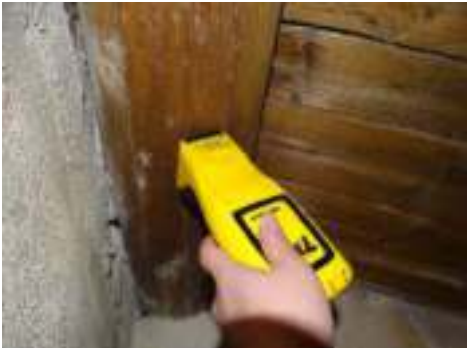
| WSC-01-32 | | | 判定為無白蟻活動 |

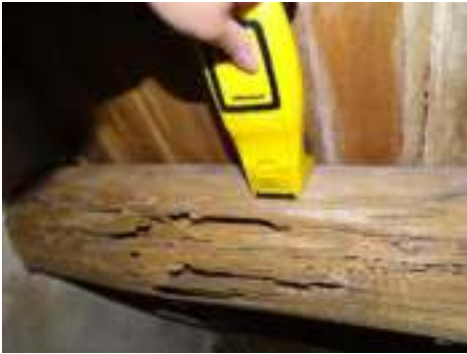
| WSC-01-33 | | | 判定為無白蟻活動 |

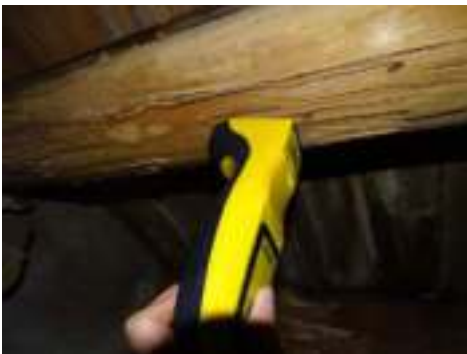
| WSC-01-34 | | | 判定為無白蟻活動 |

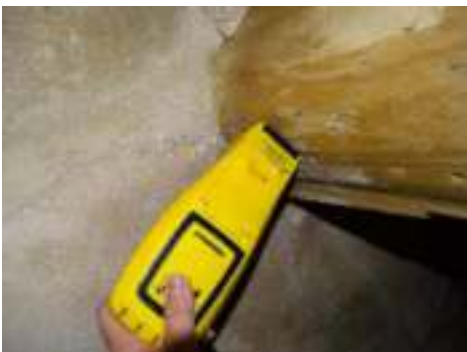
| WSC-01-35 | | | 判定為無白蟻活動 |

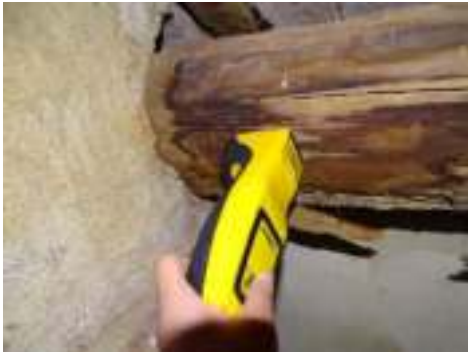
| WSC-01-36 | | | 判定為無白蟻活動 |

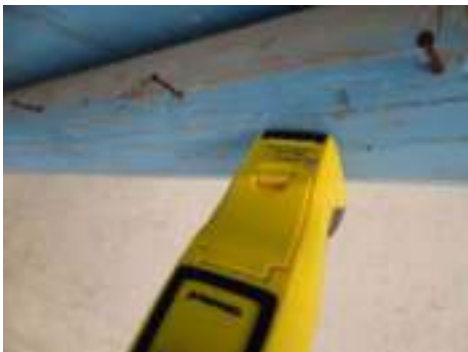
| WSC-01-37 | | | 判定為無白蟻活動 |

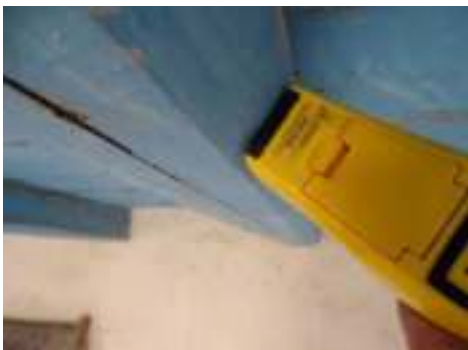
| WSC-01-38 | | | 判定為無白蟻活動 |

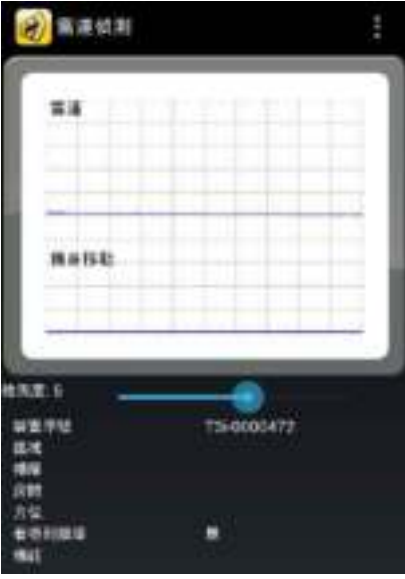
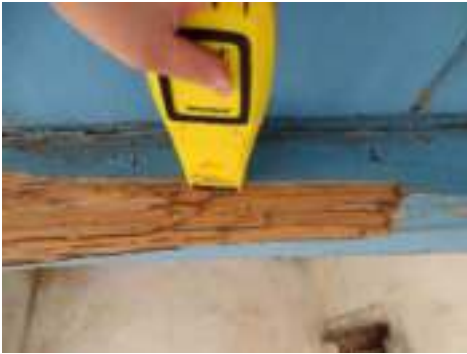
| WSC-01-39 | | | 判定為無白蟻活動 |

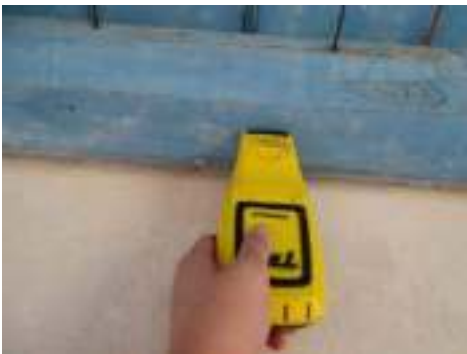
| WSC-01-40 | | | 判定為無白蟻活動 |

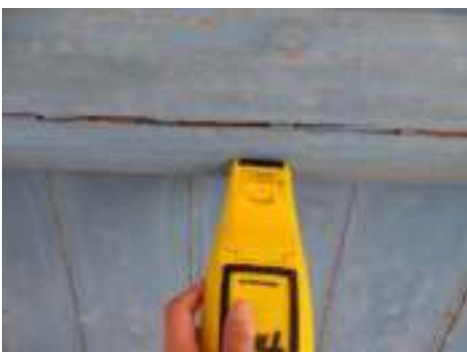
| WSC-01-41 | | | 判定為無白蟻活動 |

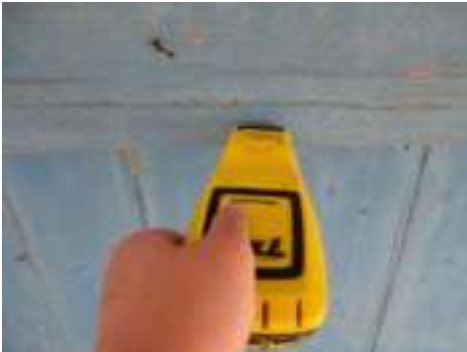
| WSC-01-42 | | | 判定為無白蟻活動 |

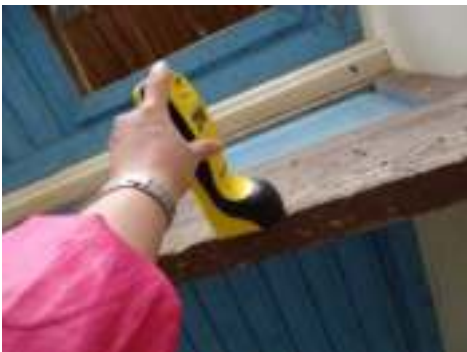
| WSC-01-43 | | | 判定為無白蟻活動 |

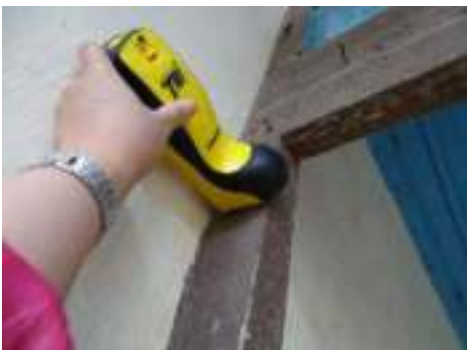
| WSC-01-44 | | | 判定為無白蟻活動 |

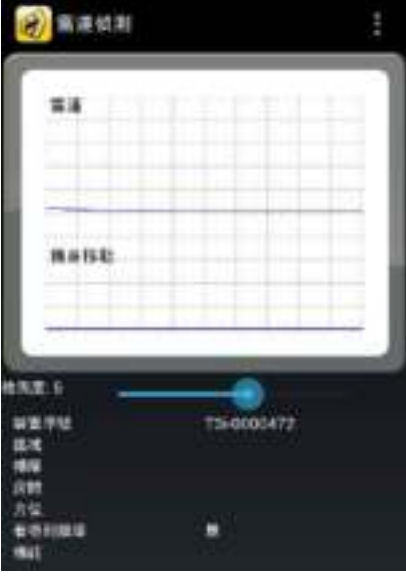
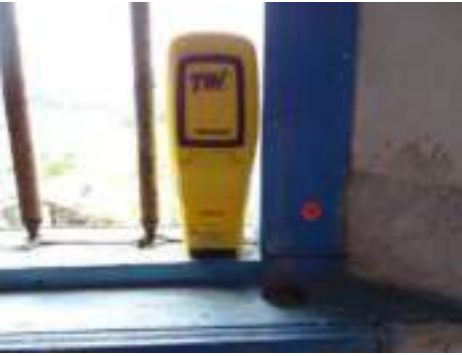
| WSC-01-48 | | | 判定為無白蟻活動 |

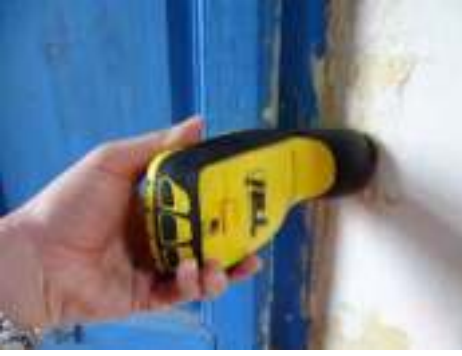
| WSC-01-49 | | | 判定為無白蟻活動 |

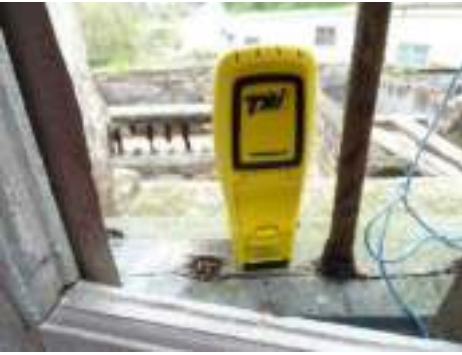
| WSC-01-50 | | | 判定為無白蟻活動 |

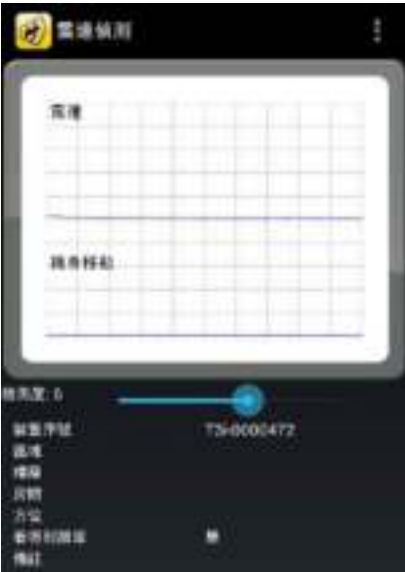
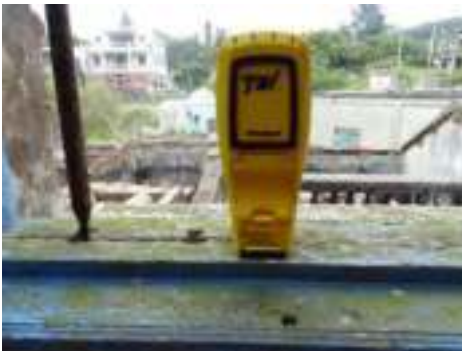
| WSC-01-51 | | | 判定為無白蟻活動 |

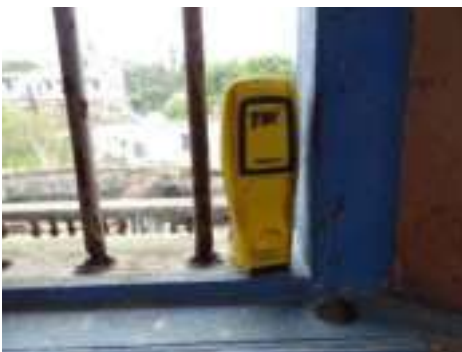
| WSC-01-52 | | | 判定為無白蟻活動 |

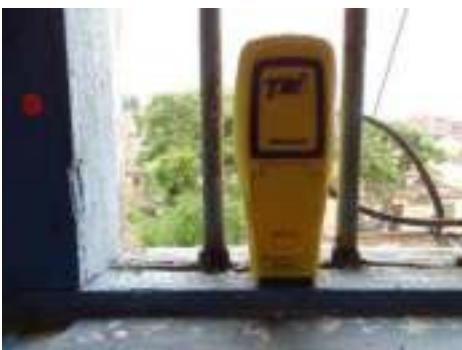
| WSC-01-53 | | | 判定為無白蟻活動 |

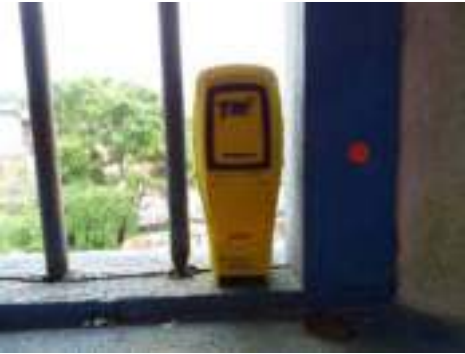
| WSC-01-54 | | | 判定為無白蟻活動 |

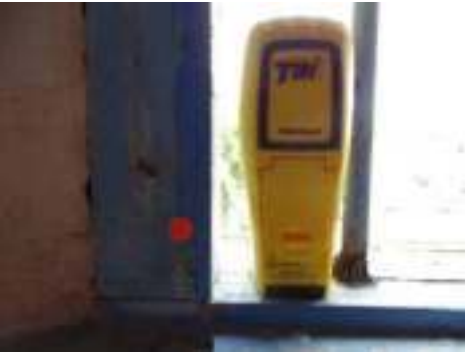
| WSC-01-55 | | | 判定為無白蟻活動 |

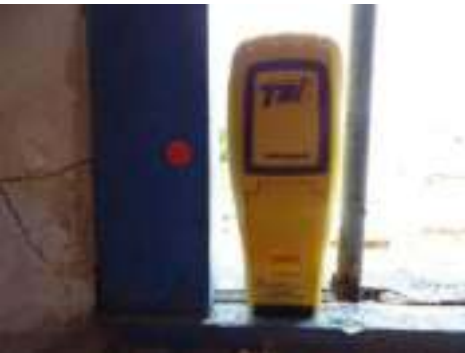
| WSC-01-56 | | | 判定為無白蟻活動 |

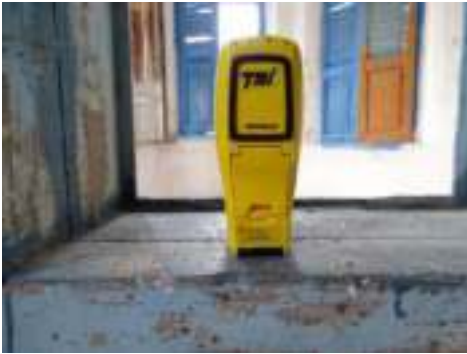
| WSC-01-57 | | | 判定為無白蟻活動 |

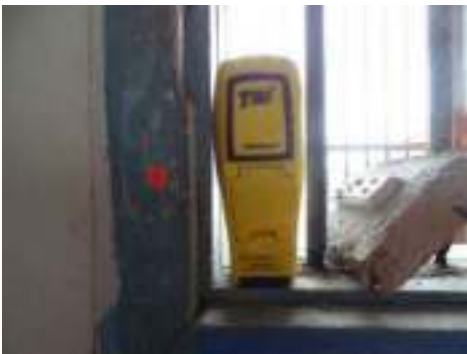
| WSC-01-58 | | | 判定為無白蟻活動 |

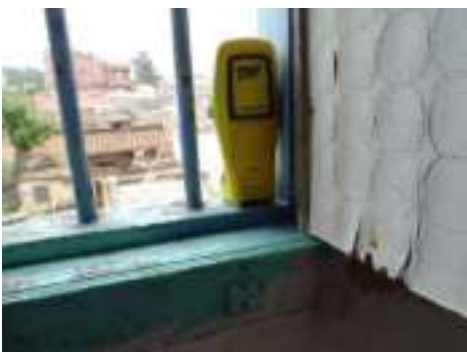
| WSC-01-59 | | | 判定為無白蟻活動 |

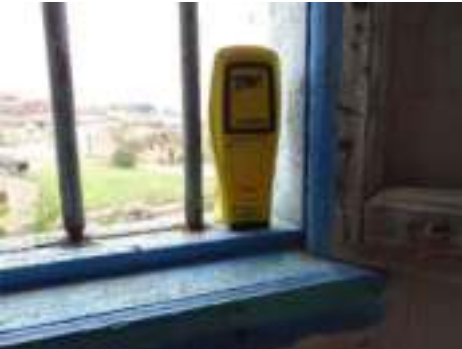
| WSC-01-60 | | | 判定為無白蟻活動 |

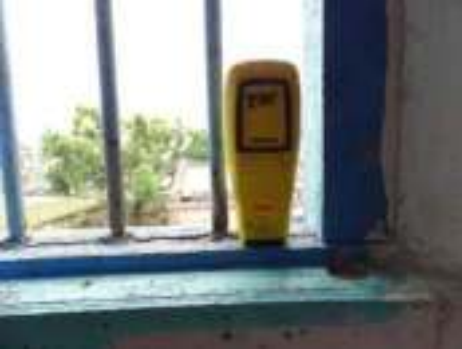
| WSC-01-61 | | | 判定為無白蟻活動 |

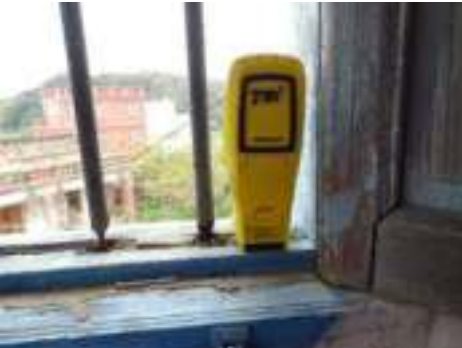
| WSC-01-62 | | | 判定為無白蟻活動 |

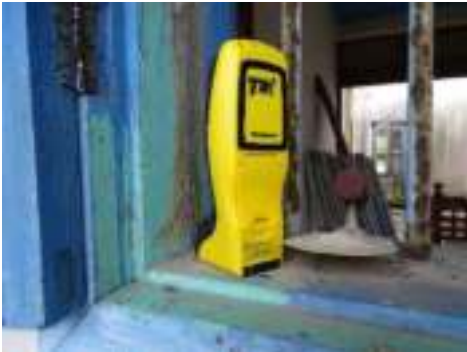
| WSC-01-63 | | | 判定為無白蟻活動 |

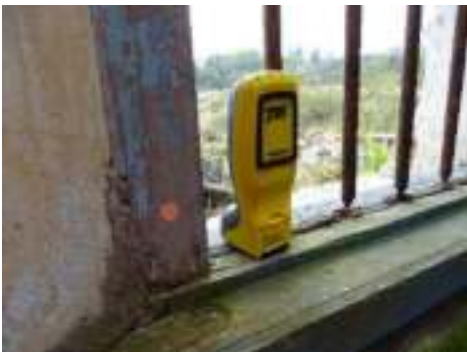
| WSC-01-64 | | | 判定為無白蟻活動 |

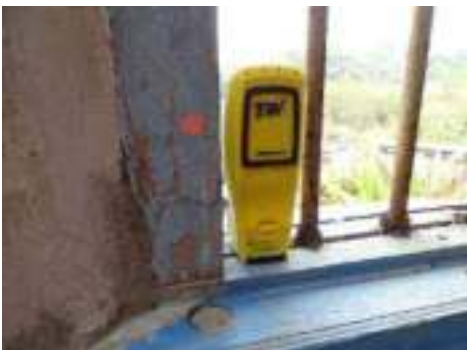
| WSC-01-65 | | | 判定為無白蟻活動 |
