# 金門縣定古蹟董允耀洋樓

## 修復及再利用計畫

成果報告書

執行單位：國立金門大學

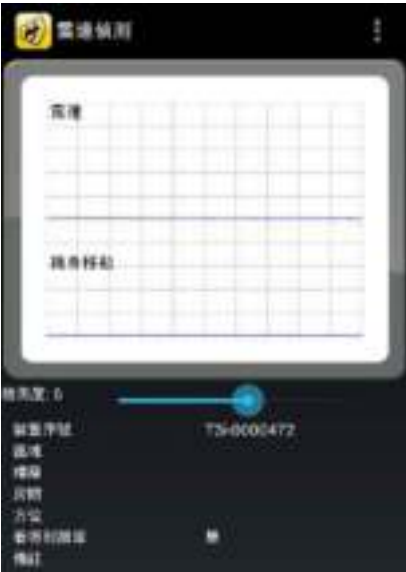
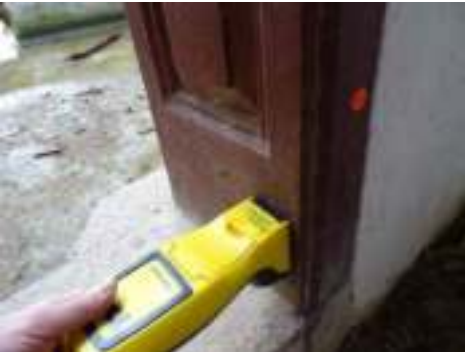
| WSC-01-66 | | | 判定為無白蟻活動 |

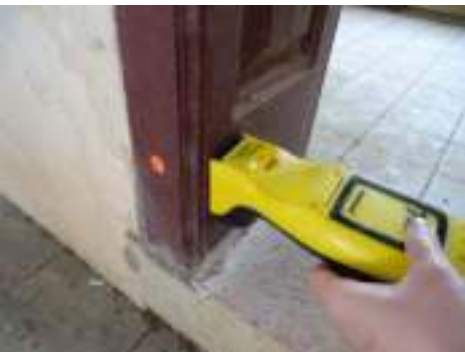
| WSC-01-67 | | | 判定為無白蟻活動 |

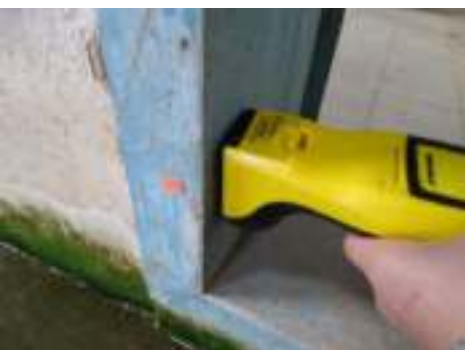
| WSC-01-68 | | | 判定為無白蟻活動 |

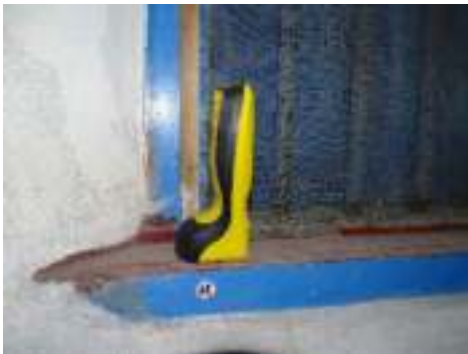
| WSC-01-69 | | | 判定為無白蟻活動 |

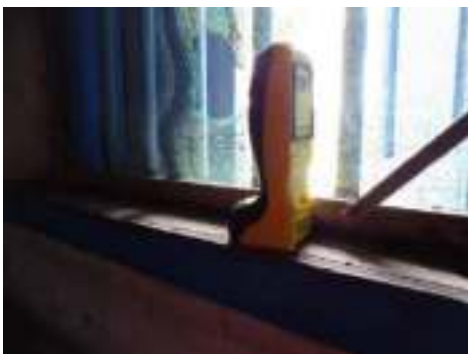
| WSC-01-70 | | | 判定為無白蟻活動 |

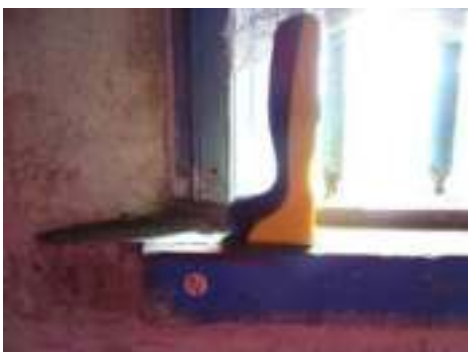
| WSC-01-71 | | | 判定為無白蟻活動 |

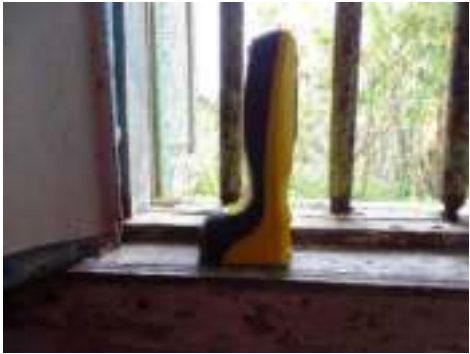
| WSC-01-72 | | | 判定為無白蟻活動 |

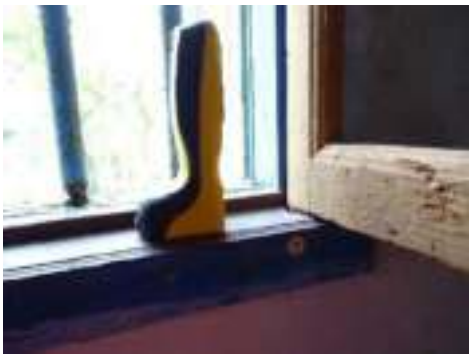
| WSC-01-73 | | | 判定為無白蟻活動 |

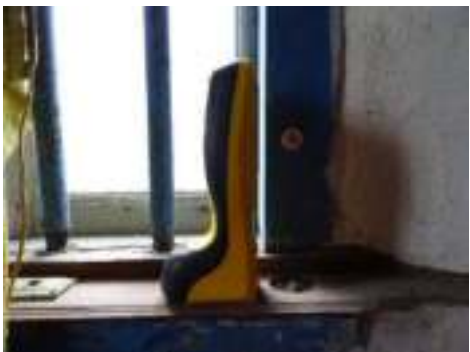
| WSC-01-74 | | | 判定為無白蟻活動 |

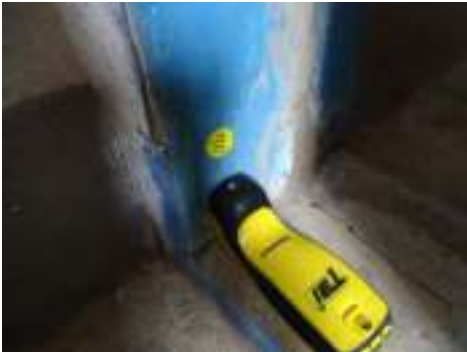
| WSC-01-75 | | | 判定為無白蟻活動 |

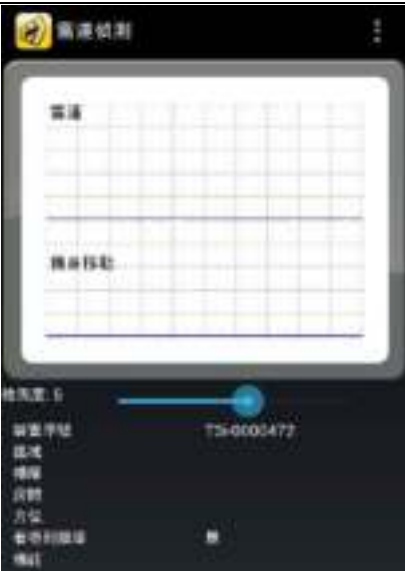
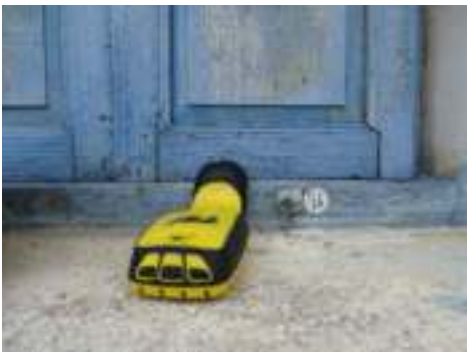
| WSC-01-76 | | | 判定為無白蟻活動 |

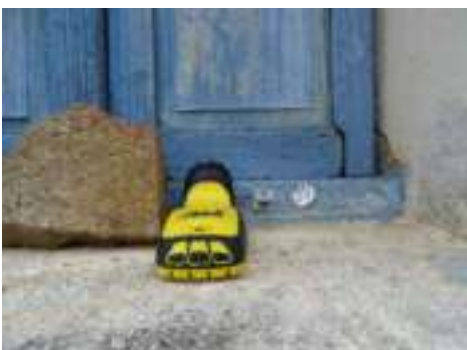
| WSC-01-77 | | | 判定為無白蟻活動 |

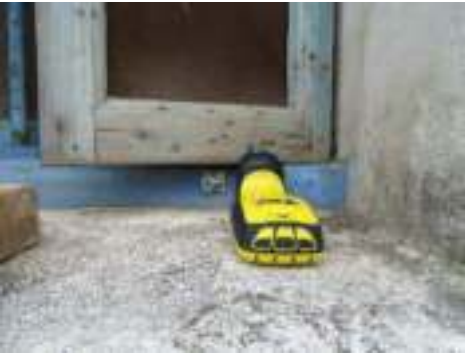
| WSC-01-78 | | | 判定為無白蟻活動 |

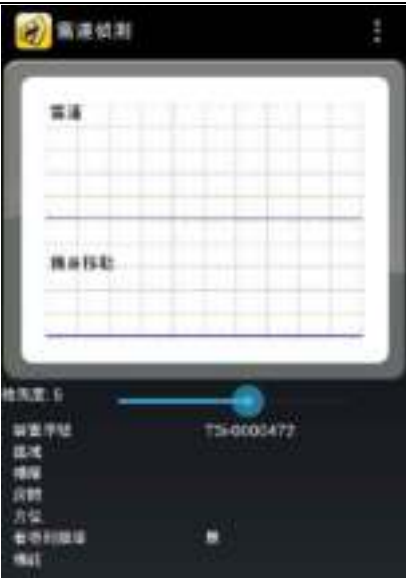
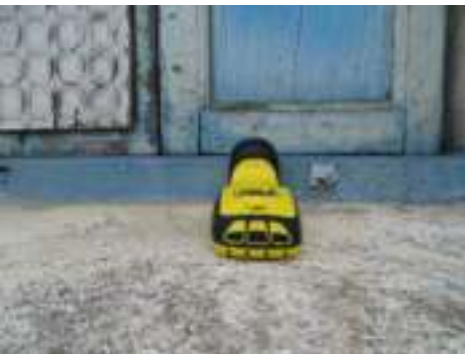
| WSC-01-79 | | | 判定為無白蟻活動 |
