金門縣環島北路一段
行道樹非破壞性檢測報告

委託機關：金門縣林務所

執行機關：行政院農業委員會林業試驗所

日期：109 年 12 月

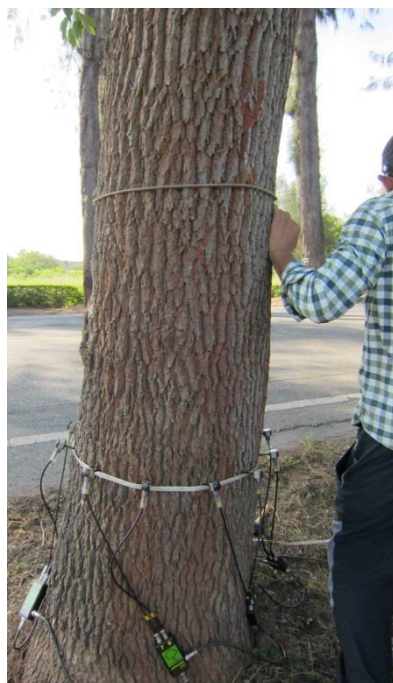
胸徑	50.5cm	地點	環島北路一段
NDE 檢測結果			
第一層 0.5 m			
腐朽空洞率	5%	T/R 率	0.77

樹幹表面有蟻道，主幹內部已發現腐朽，面積持續擴大後可能因支撐力不足發生折斷倒伏。

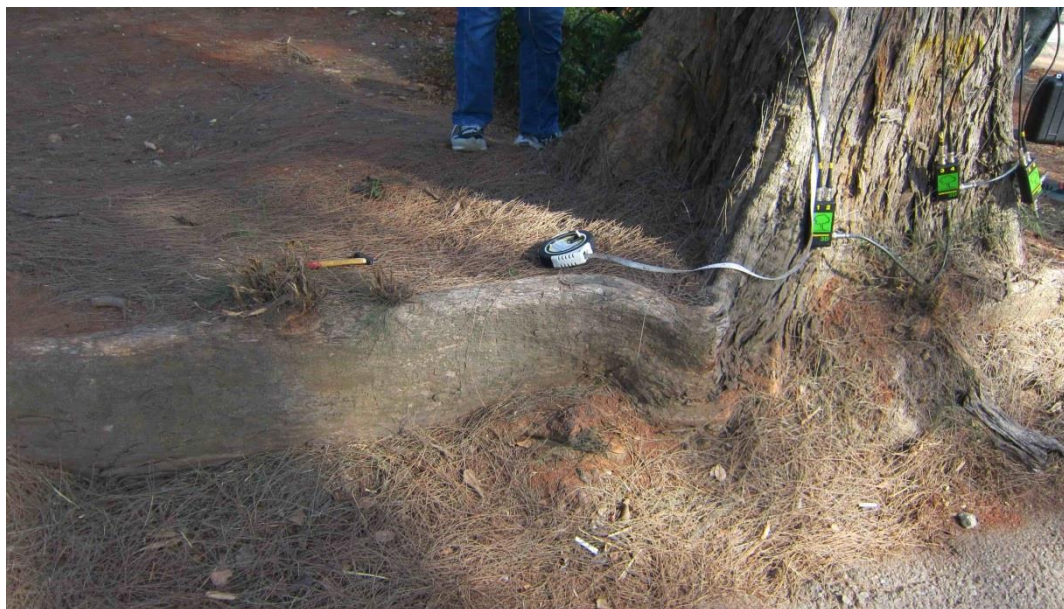
胸徑	61cm	地點	環島北路一段
NDE 檢測結果			
第一層 0.5 m			
腐朽空洞率	6%	T/R 率	0.75

樹高 1.5-3.0 m 處有瘤狀突起，主根系浮出土面，未來應注意傾斜情形，避免倒伏。

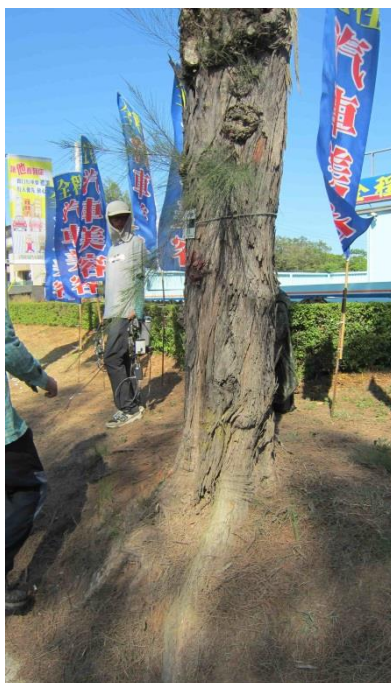
胸徑	38.5cm	地點	環島北路一段
NDE 檢測結果			
第一層 0.5 m			
腐朽空洞率	0%	T/R 率	1

生長於路旁土坡，主根系露出，需注意生長情形，避免發生倒伏。

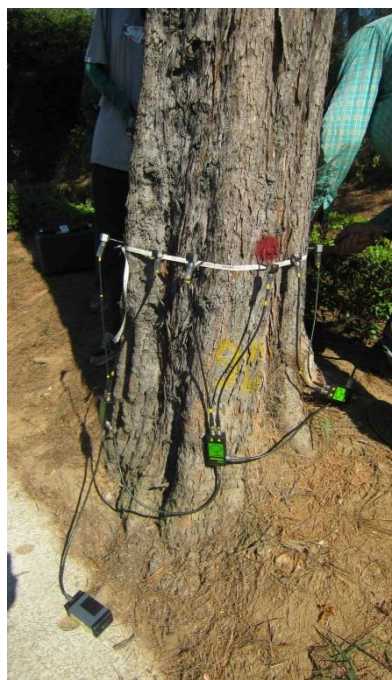
胸徑	42.5cm	地點	環島北路一段
NDE 檢測結果			
第一層 0.5 m			
腐朽空洞率	5%	T/R 率	0.79

北側根系曾受工程裁切，需注意生長情形，避免發生倒伏。

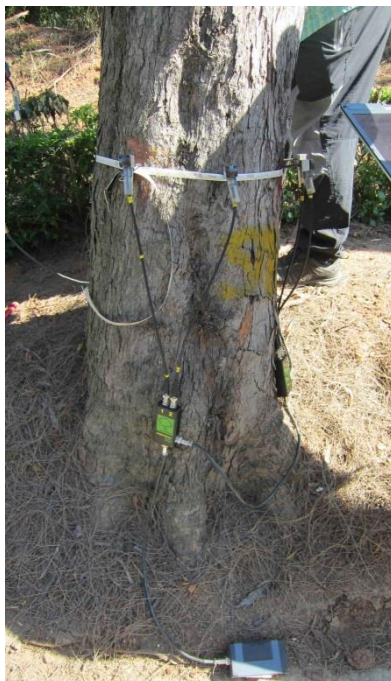
胸徑	35.5cm	地點	環島北路一段
NDE 檢測結果			
第一層 0.5 m			
腐朽空洞率	1%	T/R 率	0.92

北側根系曾受工程裁切，需注意生長情形，避免發生倒伏。

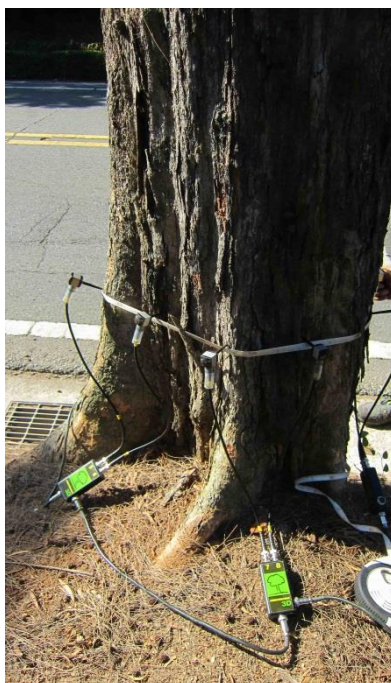
胸徑	42cm	地點	環島北路一段
NDE 檢測結果			
第一層 0.5 m			
腐朽空洞率	3%	T/R 率	0.84

北側根系曾受工程裁切，需注意生長情形，避免發生倒伏。

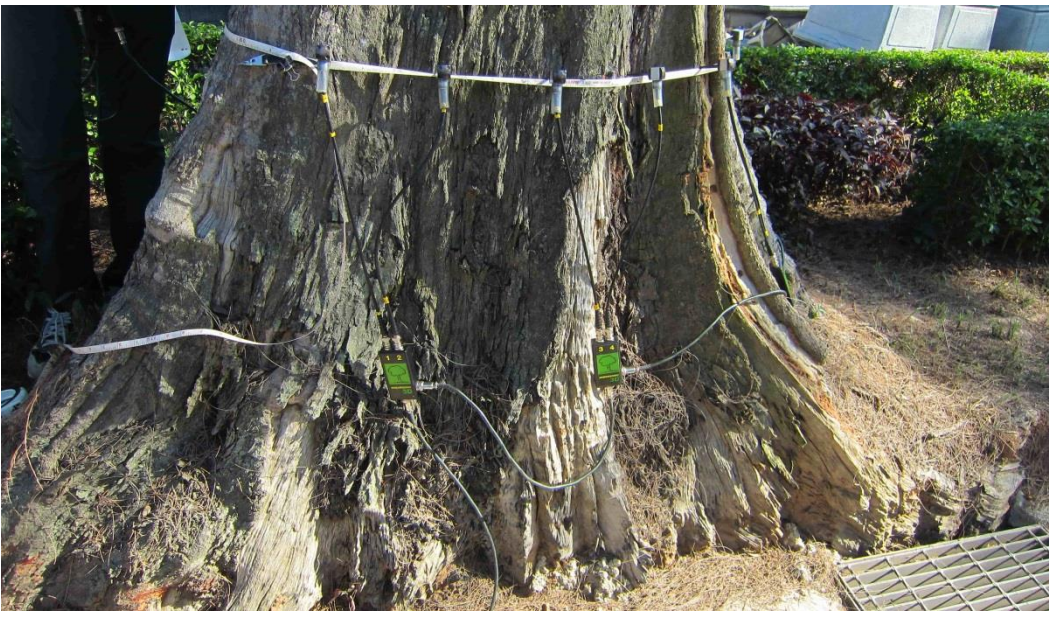
胸徑	73cm	地點	環島北路一段
NDE 檢測結果			
第一層 0.5 m			
腐朽空洞率	23%	T/R 率	0.52

綜合建議			
北側根系受水溝壓迫生長，露出土表的根系疑似因外力受損，有腐朽情形，需注意生長情形，避免發生倒伏。

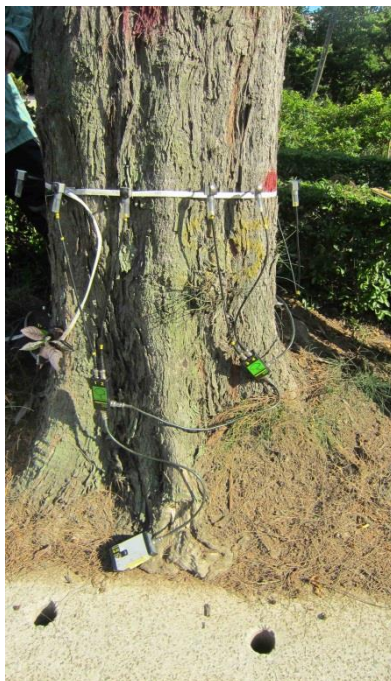
胸徑	54cm	地點	環島北路一段
NDE 檢測結果			
第一層 0.5 m			
腐朽空洞率	2%	T/R 率	0.85

胸徑量測位置下移至樹高 1.1 m，北側根系曾受道路工程裁切，需注意生長情形，避免發生倒伏。

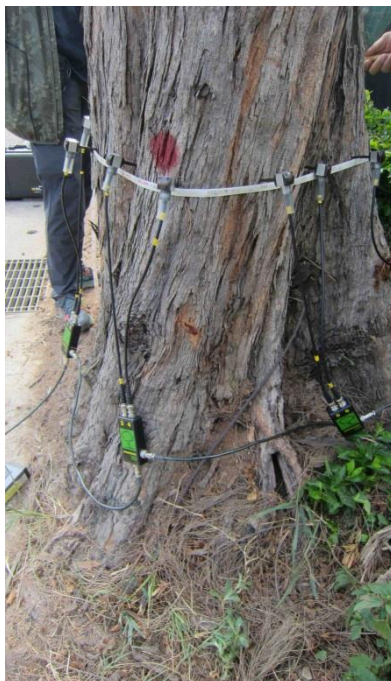
胸徑	46.5cm	地點	環島北路一段
NDE 檢測結果			
第一層 0.5 m			
腐朽空洞率	3%	T/R 率	0.84

北側根系曾受工程裁切，需注意生長情形，避免發生倒伏。

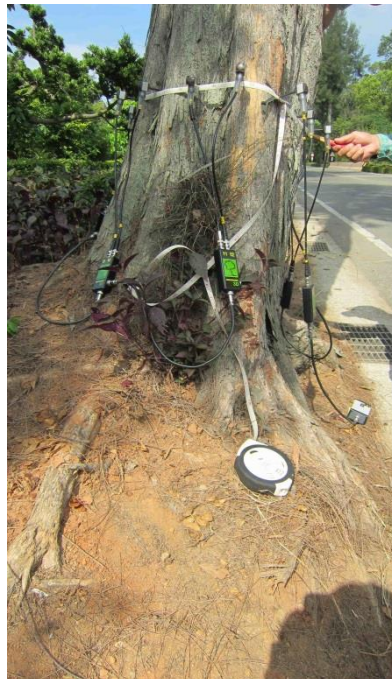
胸徑	46cm	地點	環島北路一段
NDE 檢測結果			
第一層 0.5 m			
腐朽空洞率	4%	T/R 率	0.81

北側根系曾受道路工程裁切，西北側樹高 1.8 m 處有孔洞，需注意生長情形，避免發生倒伏。

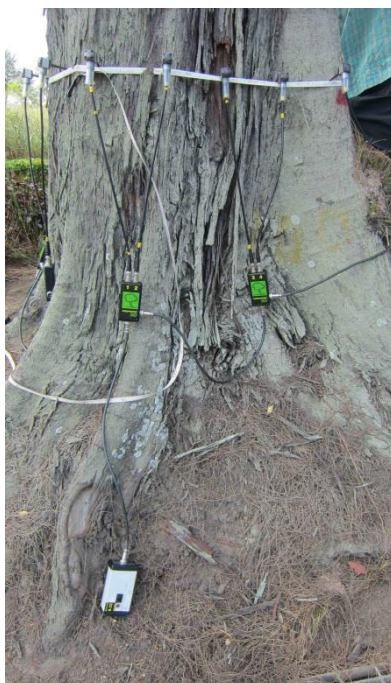
胸徑	62cm	地點	環島北路一段
NDE 檢測結果			
第一層 0.5 m			
腐朽空洞率	42%	T/R 率	0.35

北側根系受水溝壓迫生長，主幹斷尾萌蘖，需注意生長情形，避免發生倒伏或萌蘖枝條掉落。

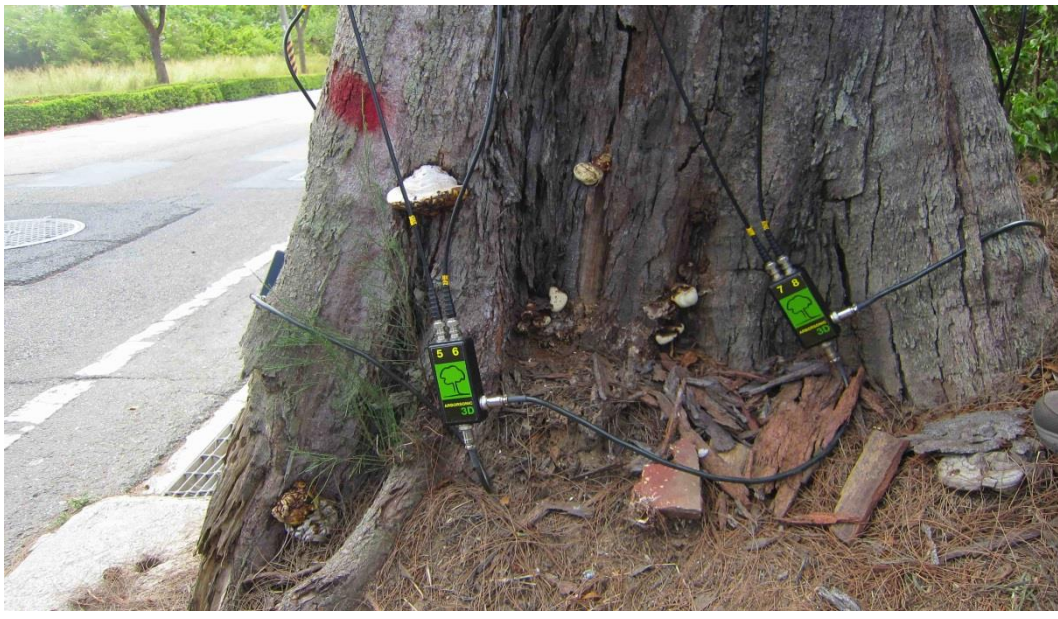
胸徑	72.4cm	地點	環島北路一段
NDE 檢測結果			
第一層 0.5 m			
腐朽空洞率	15%	T/R 率	0.61

綜合建議			
樹牌遺失，根部全向多處新鮮子實體，持續擴大有可能造成立木枯死或倒伏。

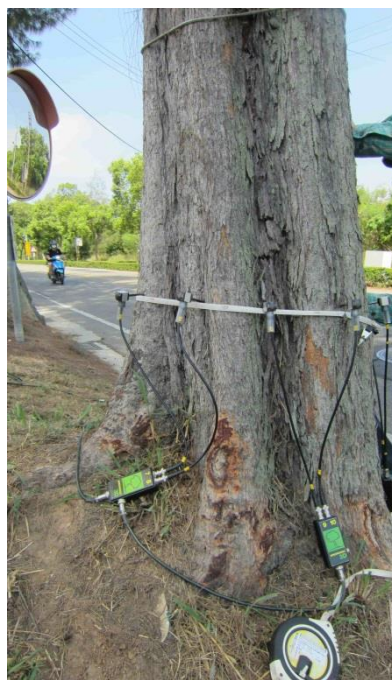
胸徑	44.5cm	地點	環島北路一段
NDE 檢測結果			
第一層 0.5 m			
腐朽空洞率	4%	T/R 率	0.81

胸徑量測位置下移至樹高 1.1 m，北側根系曾受道路工程裁切，需注意生長情形，避免發生倒伏。

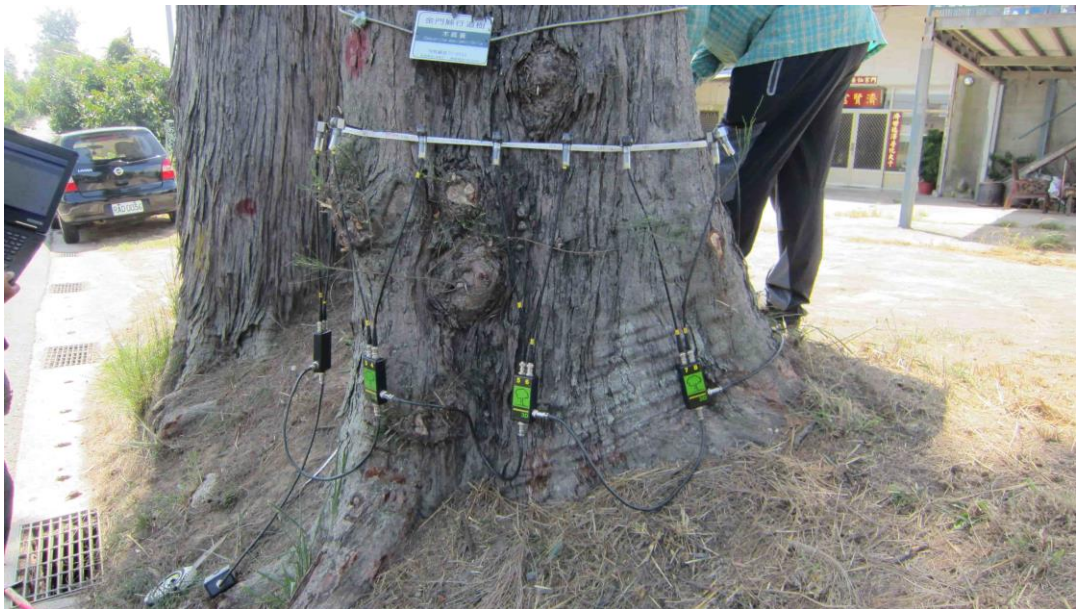
胸徑	64cm	地點	環島北路一段
NDE 檢測結果			
第一層 0.5 m			
腐朽空洞率	11%	T/R 率	0.68

北側根系受水溝壓迫生長，疑似曾因道路工程裁切，樹幹萌蘗多，需注意生長情形，避免發生倒伏或萌蘗枝條掉落。

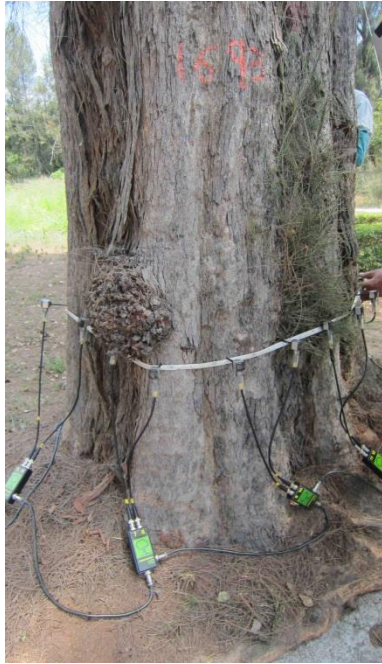
編號：環島北路一段 05-1695

胸徑	69cm	地點	環島北路一段
NDE 檢測結果			
第一層 0.5 m			
腐朽空洞率	1%	T/R 率	0.9

綜合建議			
樹牌遺失，有蟻道，路旁根系有水泥硬鋪面影響生長，單側支撐力不足或樹冠重心偏移時容易造成倒伏。

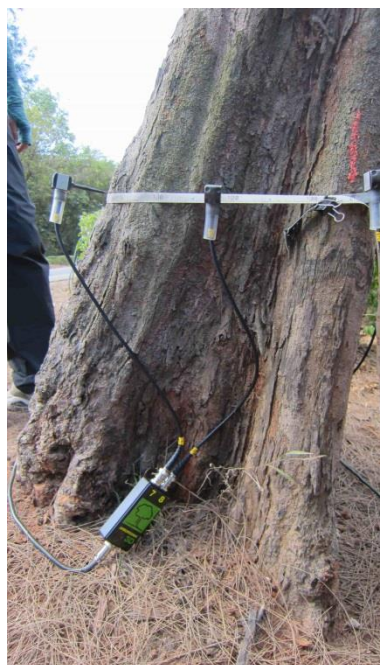
胸徑	35cm	地點	環島北路一段
NDE 檢測結果			
第一層 0.5 m			
腐朽空洞率	24%	T/R 率	0.51

位於 1698 西側道路內，故編號 1698-1，東側連續到西側基部皆腐朽，主幹傾斜生長，具有倒伏風險。

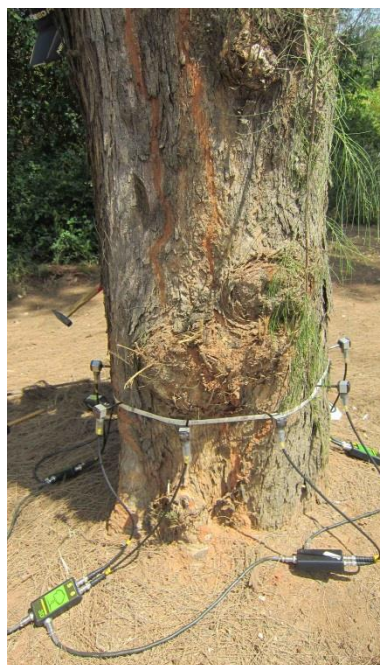
胸徑	47cm	地點	環島北路一段
NDE 檢測結果			
第一層 0.4 m			
腐朽空洞率	0%	T/R 率	0.98

有蟻道，樹高約 2 m 處修枝傷口腐朽，南側基部有瘤及修枝傷口。

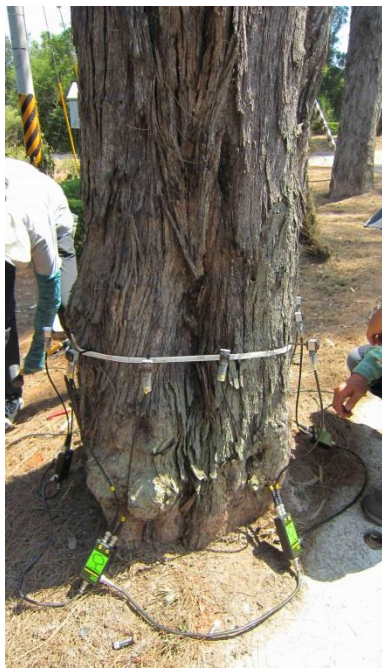
編號：環島北路一段 05-1704

胸徑	53cm	地點	環島北路一段
NDE 檢測結果			
第一層 0.5 m			
腐朽空洞率	4%	T/R 率	0.81

綜合建議			
有蟻道，路旁根系有水泥硬鋪面影響生長，單側支撐力不足或樹冠重心偏移時容易造成倒伏。

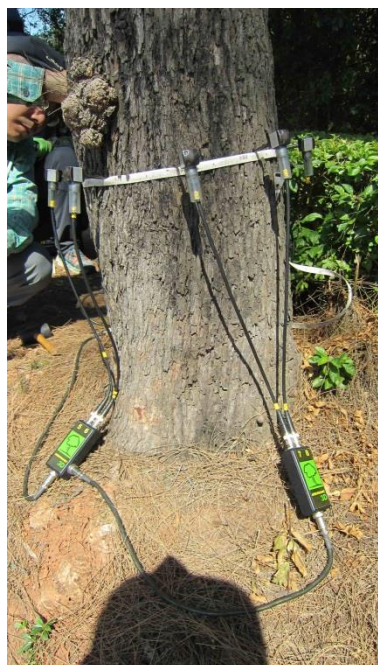
胸徑	30.5cm	地點	環島北路一段
NDE 檢測結果			
第一層 0.5 m			
腐朽空洞率	0%	T/R 率	1

樹牌遺失，西側基部有瘤及修枝傷口。

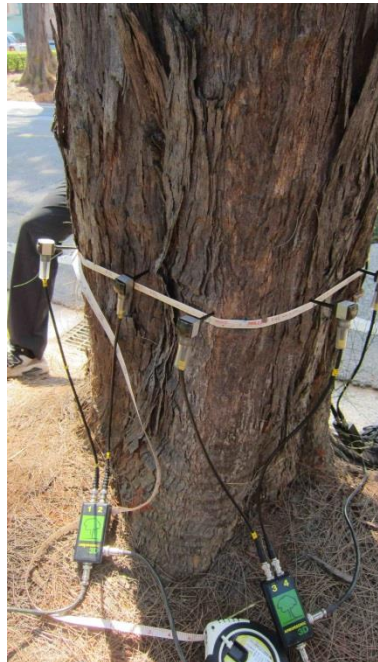
胸徑	43.5cm	地點	環島北路一段
NDE 檢測結果			
第一層 0.5 m			
腐朽空洞率	6%	T/R 率	0.76

修枝傷口表面腐朽，路旁根系有水泥硬鋪面影響生長，單側支撐力不足或樹冠重心偏移時容易造成倒伏。

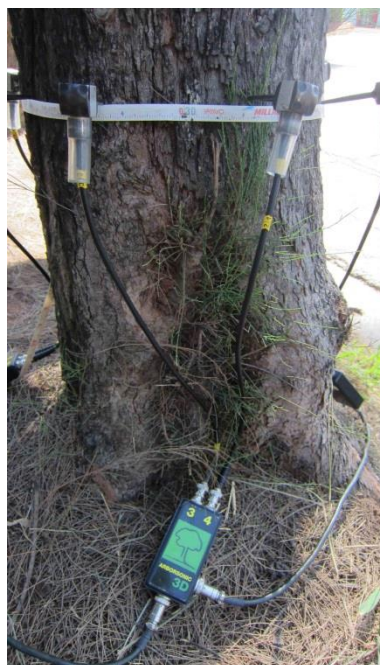
胸徑	30cm	地點	環島北路一段
NDE 檢測結果			
第一層 0.5 m			
腐朽空洞率	0%	T/R 率	1

胸高處幹形不規則，胸徑量測位置下移至樹高 1.1 m，結構檢查尚無發現異樣，暫無危險。

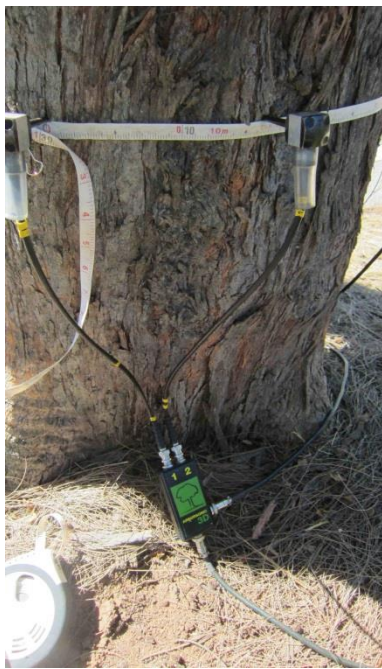
編號：環島北路一段 05-1728

胸徑	41.5cm	地點	環島北路一段
NDE 檢測結果			
第一層 0.5 m			
腐朽空洞率	1%	T/R 率	0.92

綜合建議			
主幹結構檢查尚無發現異樣，但路旁根系有水泥硬鋪面影響生長，單側支撐力不足或樹冠重心偏移時容易造成倒伏。

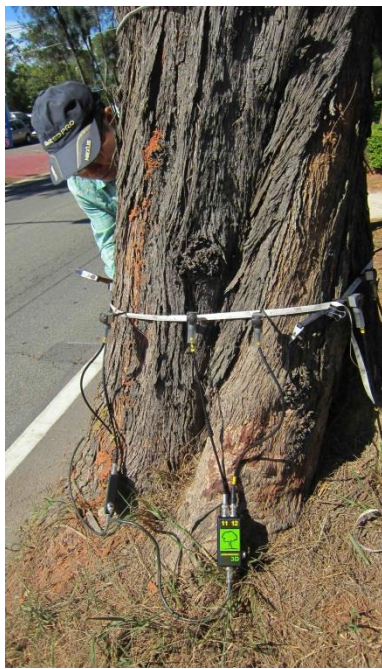
編號：環島北路一段 05-1731

胸徑	52.5cm	地點	環島北路一段
NDE 檢測結果			
第一層 0.5 m			
腐朽空洞率	3%	T/R 率	0.82

綜合建議			
南側根系露出，北側發現蟻道，路旁根系有水泥硬鋪面影響生長，單側支撐力不足或樹冠重心偏移時容易造成倒伏。

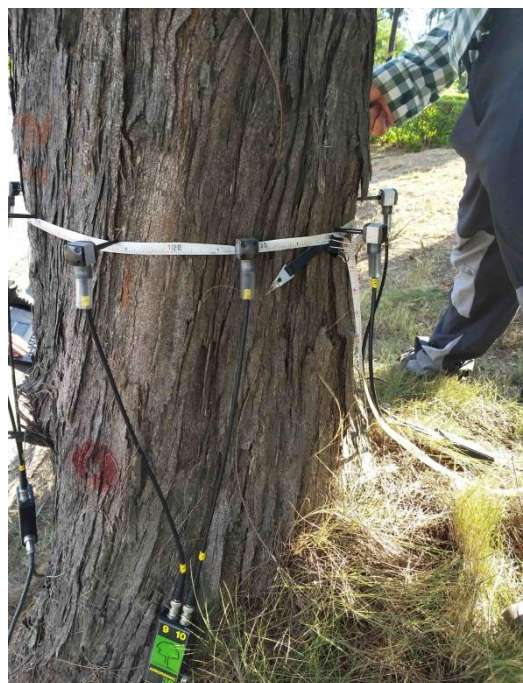
胸徑	41.5cm	地點	環島北路一段
NDE 檢測結果			
第一層 0.5 m			
腐朽空洞率	0%	T/R 率	0.95

南側根系露出，北側有水泥硬鋪面影響生長，根系可能曾受工程裁切，根系支撐力不足或樹冠重心偏移時容易造成倒伏。

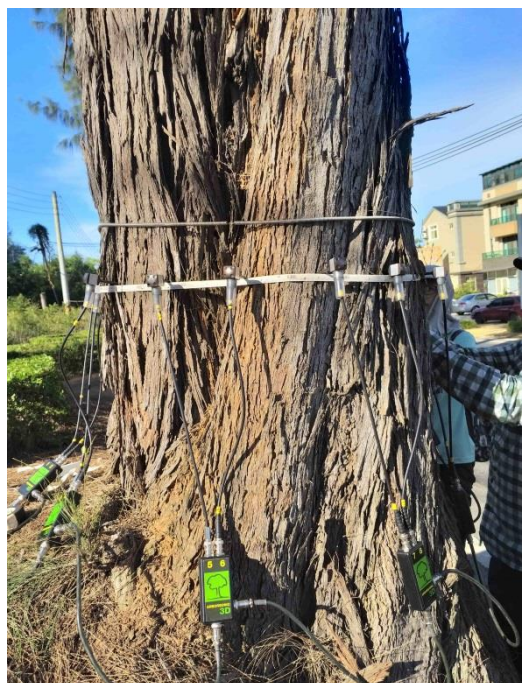
胸徑	69.5cm	地點	環島北路一段
NDE 檢測結果			
第一層 0.5 m			
腐朽空洞率	5%	T/R 率	0.78

南側根系露出，北側有水泥硬鋪面影響生長，根系可能曾受工程裁切，根系支撐力不足或樹冠重心偏移時容易造成倒伏。

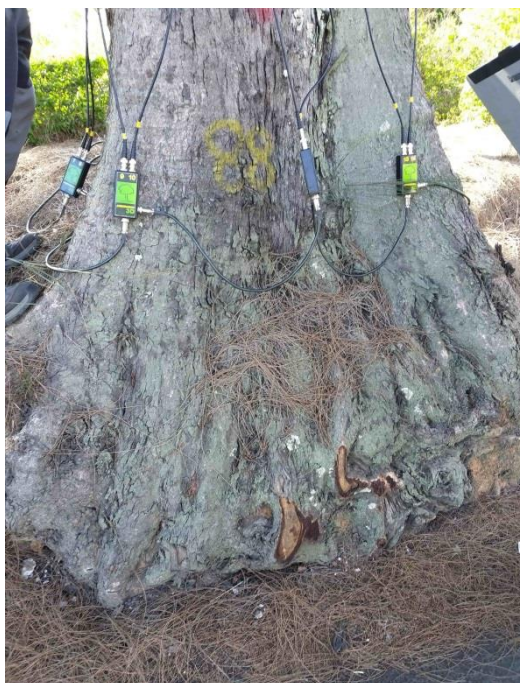
胸徑	58cm	地點	環島北路一段
NDE 檢測結果			
第一層 0.5 m			
腐朽空洞率	9%	T/R 率	0.71

南側根系露出，北側有水泥硬鋪面影響生長，根系可能曾受工程裁切，根系支撐力不足或樹冠重心偏移時容易造成倒伏。

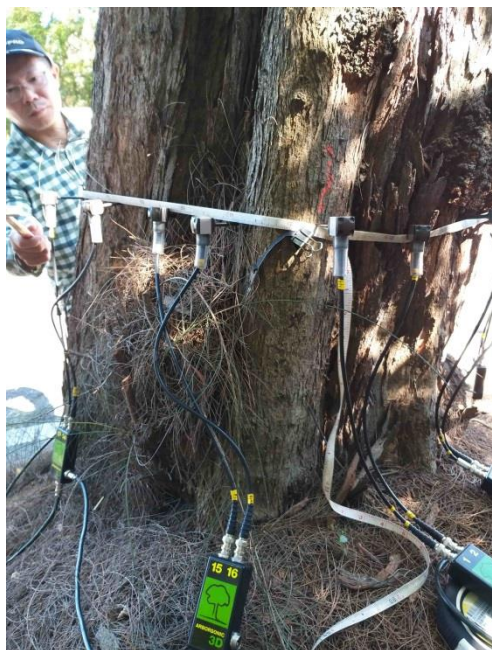
胸徑	53.5cm	地點	環島北路一段
NDE 檢測結果			
第一層 0.5 m			
腐朽空洞率	9%	T/R 率	0.69

主幹有多處修枝傷口未癒合，西側基部有瘤及蟻道，萌蘖處不易檢測，南側根系曾受工程裁切，有水泥硬鋪面影響生長，單側支撐力不足或樹冠重心偏移時容易造成倒伏。

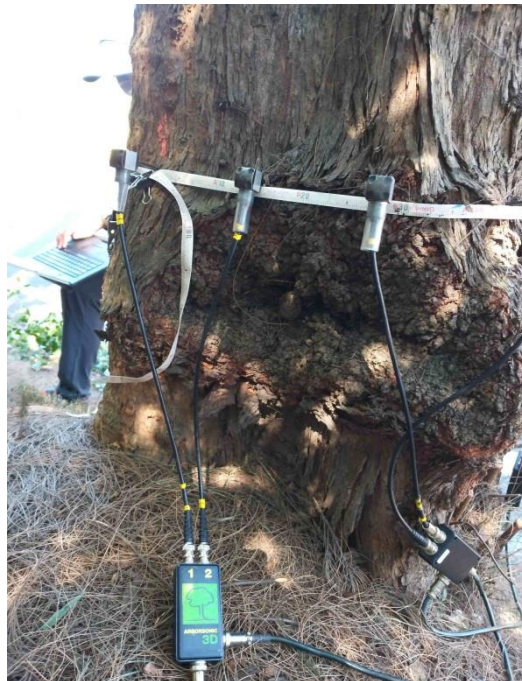
編號：環島北路一段 05-1755

胸徑	53.5cm	地點	環島北路一段
NDE 檢測結果			
第一層 0.5 m			
腐朽空洞率	0%	T/R 率	0.95

樹幹基部多處萌蘗，南側根系曾受工程裁切，有水泥硬鋪面影響生長，單側支撐力不足或樹冠重心偏移時容易造成倒伏。

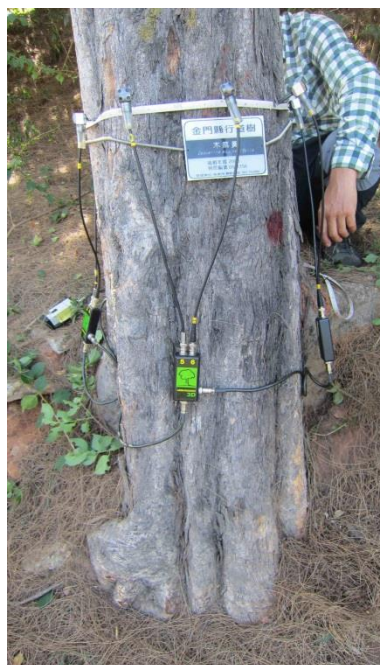
編號：環島北路一段 05-1756

胸徑	35cm	地點	環島北路一段
NDE 檢測結果			
第一層 0.5 m			
腐朽空洞率	6%	T/R 率	0.75

主幹有多處修枝傷口未癒合，北側基部有蟻道，南側根系曾受工程裁切，單側支撐力不足或樹冠重心偏移時容易造成倒伏。

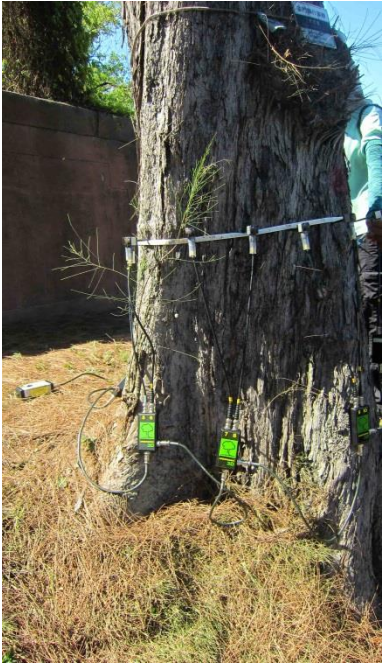
綜合建議			
臨路側有直徑約 8cm 之孔洞，內部材質已發生劣化。

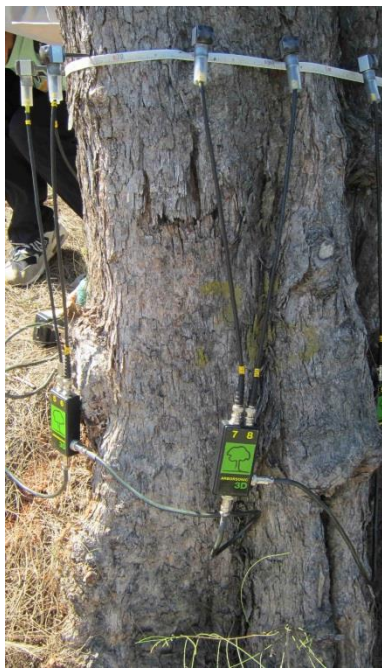
編號：環島北路一段 05-1760

綜合建議			
路旁根系腐朽，樹高 2 m 以上分叉，等勢幹，潛在風險包括自分岔處劈裂、根系腐朽使支撐力不足造成的倒伏等。

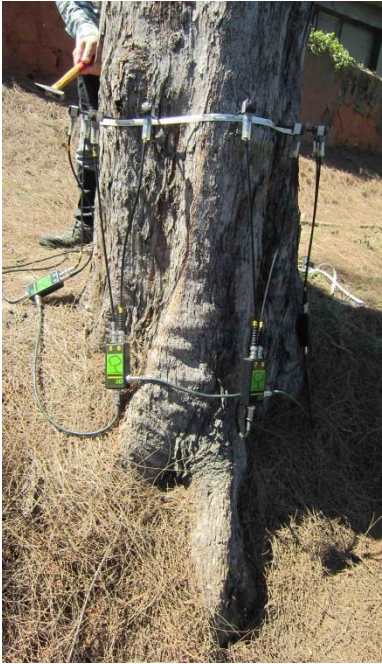
綜合建議			
生長於路旁土丘，分叉幹有截剪傷口，內部材質已發生劣化，南側根系曾受工程裁切，單側支撐力不足或樹冠重心偏移時容易造成倒伏。

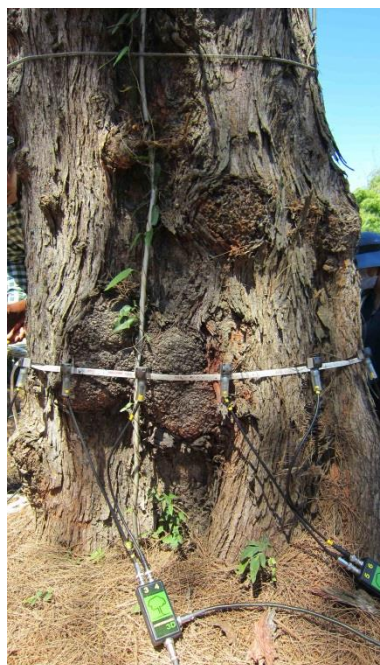
胸徑	63.5cm	地點	環島北路一段
NDE 檢測結果			
第一層 0.5 m			
腐朽空洞率	4%	T/R 率	0.8

基部有孔洞，全株樹幹萌蘗多，西側 1.7 m 處樹幹包埋電線，主幹斷尾萌蘗，南側根系受護欄壓迫生長，單側支撐力不足或樹冠重心偏移時容易造成倒伏。

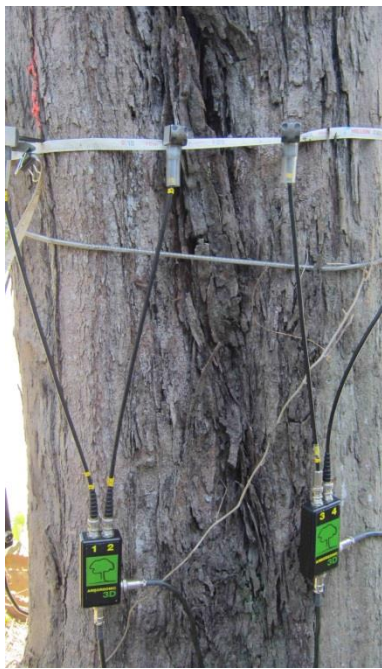
胸徑	53.5cm	地點	環島北路一段
NDE 檢測結果			
第一層 1.3 m			
腐朽空洞率	54%	T/R 率	0.27

綜合建議			
南側根系受護欄壓迫生長，1.5 m 處有腐朽傷口，北側樹高 3-4 m 處無樹皮，側枝偏向東北生長，主幹斷尾萌蘖，建議伐除。

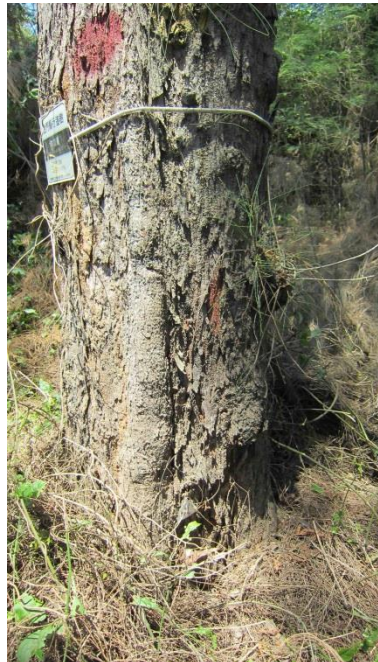
胸徑	36.5cm	地點	環島北路一段
NDE 檢測結果			
第一層 0.5 m			
腐朽空洞率	12%	T/R 率	0.65

分叉幹有多處修枝傷口未癒合，東側已發生材質劣化腐朽，檢測處腐朽持續擴大將影響抗風力並從該處斷裂。

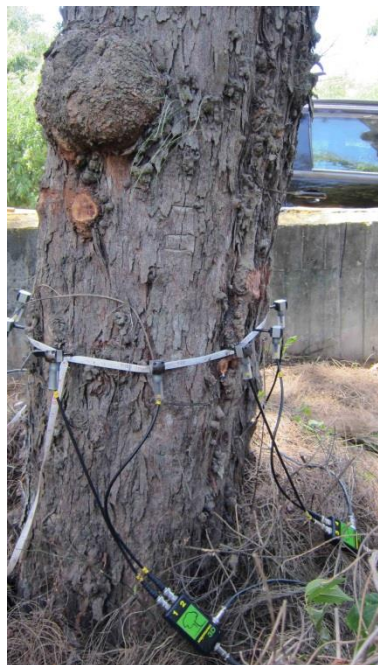
胸徑	47.5cm	地點	環島北路一段
NDE 檢測結果			
第一層 0.5 m			
腐朽空洞率	32%	T/R 率	0.43

主幹斷尾萌蘗，全株樹幹瘤狀凸起萌蘗，南側根系受護欄壓迫生長，潛在風險包括萌蘗枝條斷裂、根系支撐力不足倒伏等。

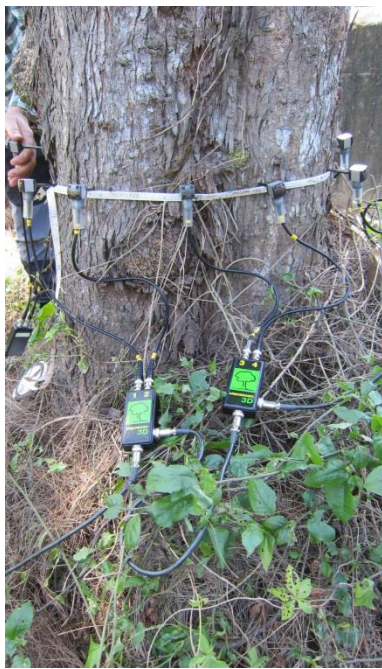
綜合建議			
北側樹高 3.0 m 處有修枝新傷口直徑約 18cm，南側根系受護欄壓迫生長，單側支撐力不足或樹冠重心偏移時容易造成倒伏。

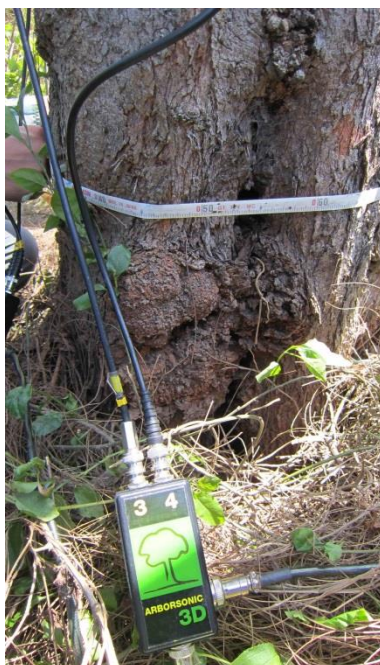
編號：環島北路一段 05-1777

樹冠有多處修枝傷口未癒合，南側基部有二個孔洞，檢測處腐朽持續擴大將影響抗風力並從該處斷裂。

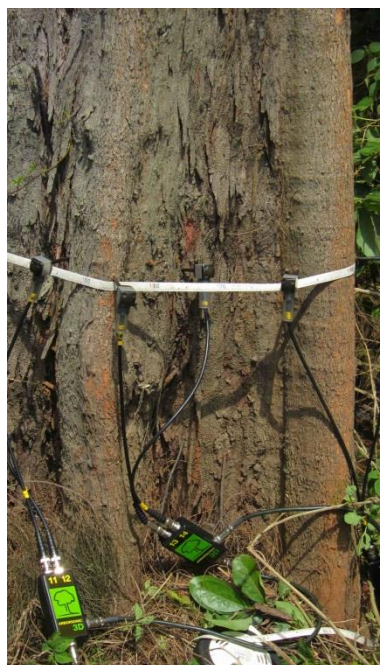
主幹斷尾萌蘗，幹分三叉，枝葉稀疏，南側根系受護欄壓迫生長，潛在風險包括萌蘗枝條斷裂、根系支撐力不足倒伏、立枯等。

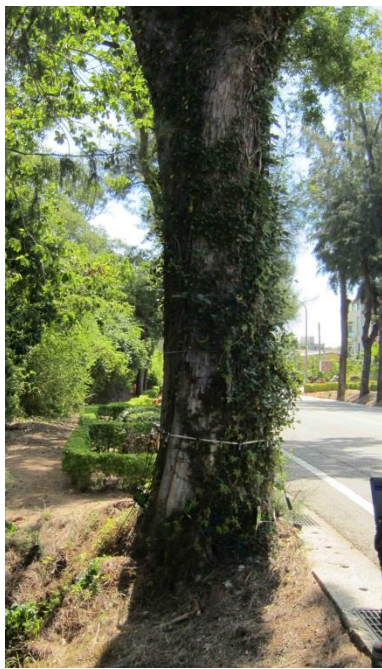
綜合建議			
背路側基部腐朽，全株藤蔓纏繞，樹高 4 m 處分三叉，有劈裂，潛在風險包括分岔幹斷裂、基部嚴重腐朽造成倒伏等。

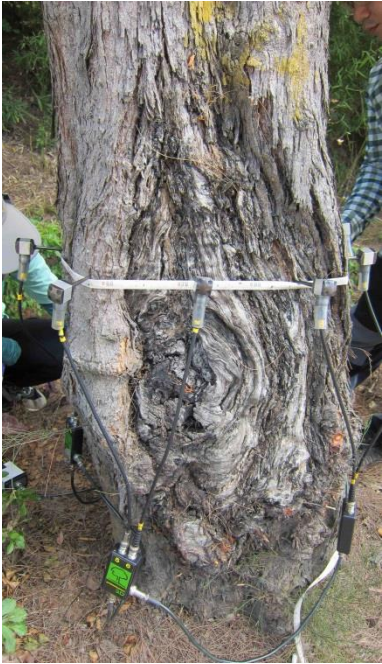
編號：環島北路一段 05-1793

胸徑	40cm	地點	環島北路一段
NDE 檢測結果			
第一層 0.8 m			
腐朽空洞率	41%	T/R 率	0.36

綜合建議			
主幹朝西北歪斜，異常萌蘖，南側 0.3-0.6 m 樹皮損傷，表面呈黑色腐朽，檢測處腐朽持續擴大將影響抗風力並從該處斷裂。

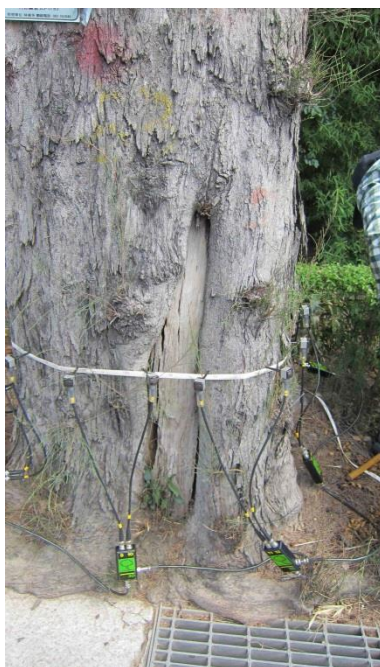
編號：環島北路一段 05-1795

臨路旁南側基部有腐朽孔洞，根系可能曾受工程裁切，現況有水泥硬鋪面影響生長，單側支撐力不足或樹冠重心偏移時容易造成倒伏。

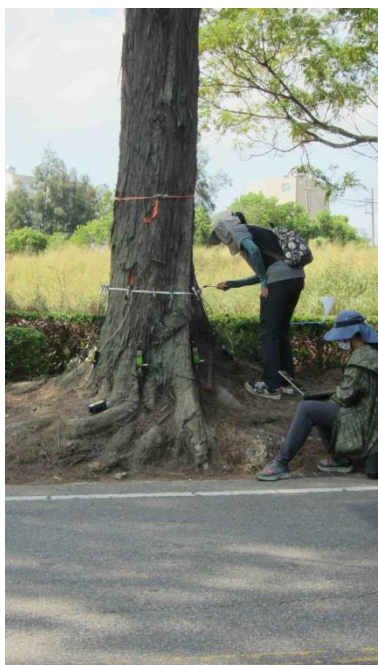
樹牌遺失，有編號黃漆 1(位於 05-0228 與 05-0229 之間)，根系可能曾受工程裁切，現況有水泥硬鋪面影響生長，單側支撐力不足或樹冠重心偏移時容易造成倒伏。

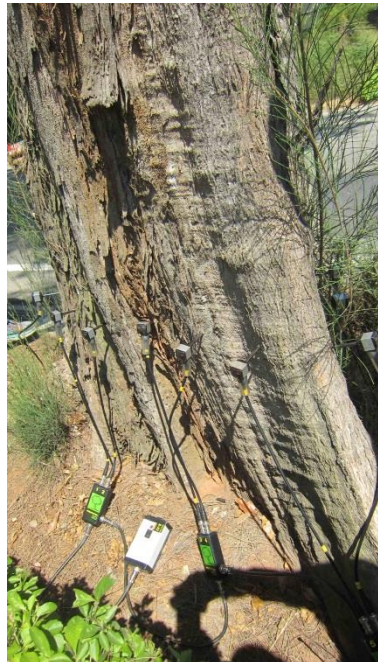
樹高 1.7 m 處分叉，雙等勢幹，東、南、西側基部有瘤狀突起，潛在風險包括分岔幹斷裂、基部表面嚴重腐朽造成枯死等。

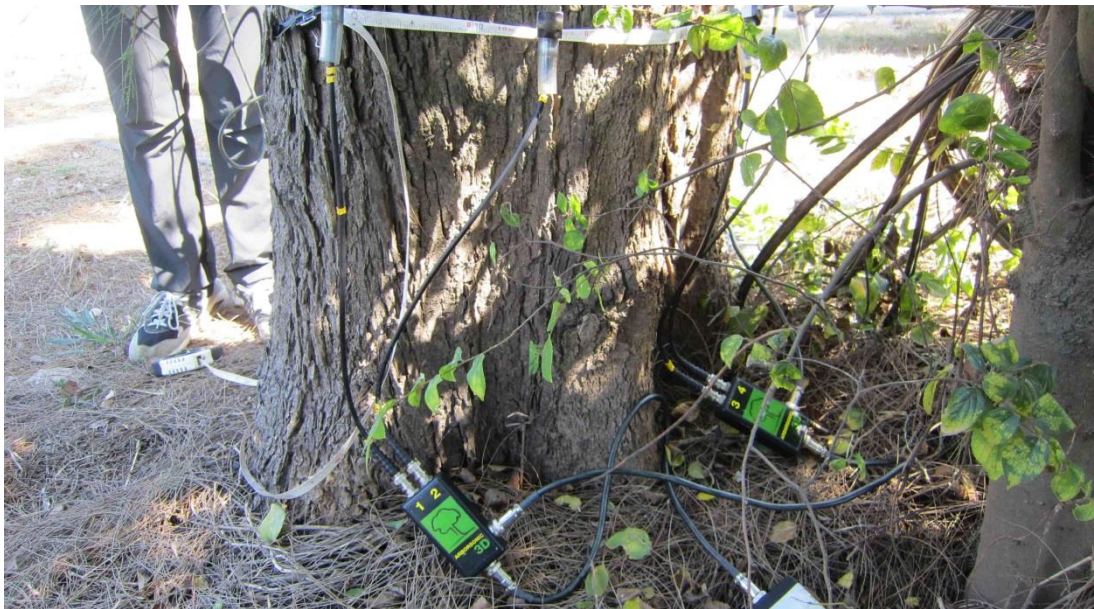
西北側有沙朴緊鄰 20cm 生長，電線整捆斜掛側枝置放。

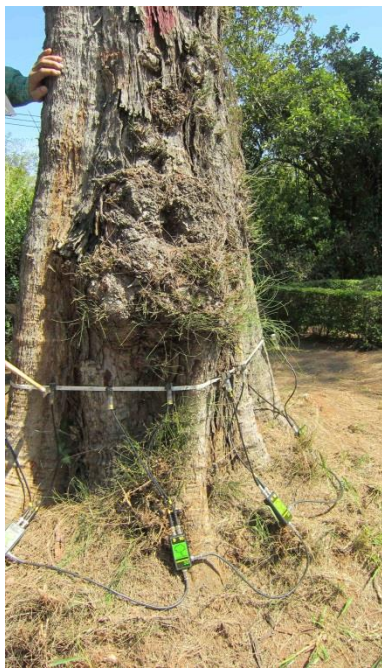
綜合建議			
有蟻道，內部已發生材質劣化。

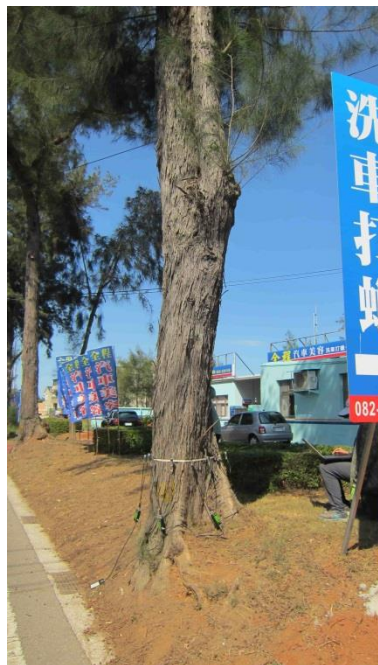
編號：環島北路一段 黃漆 81

樹牌遺失，有編號黃漆 81，北側樹高 5.0 m 處有孔洞，根系疑似曾受水溝工程裁切，有硬鋪面影響生長，單側支撐力不足或樹冠重心偏移時容易造成倒伏。

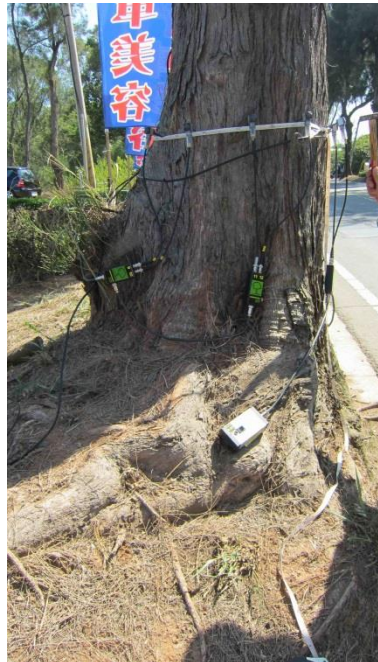
樹牌遺失，有編號黃漆 82，根系受水溝工程裁切，生育環境受嚴重破壞，大量土體因為整地與水溝工程而被挖除，有硬鋪面影響生長，單側支撐力不足或樹冠重心偏移時容易造成倒伏。

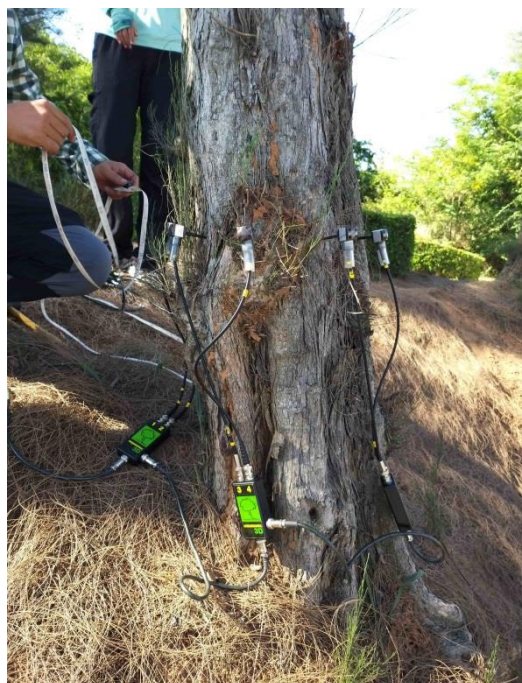
根系裁切，單側支撐力不足或樹冠重心偏移時容易造成倒伏。

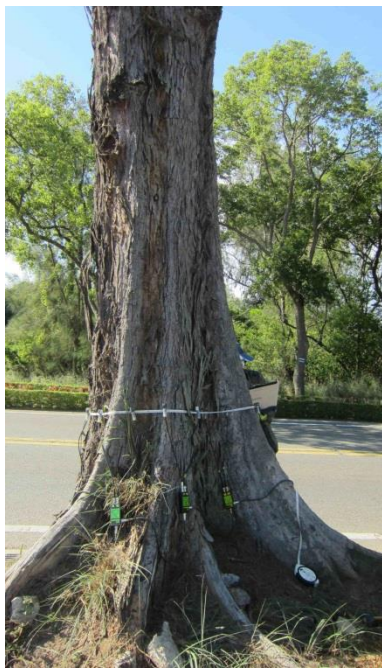
綜合建議			
基部及根系發現大量子實體，內部已發生材質劣化，潛在風險包括基部嚴重腐朽造成枯死、倒伏等。
