金門縣環島北路  
行道樹非破壞性檢測報告

委託機關：金門縣林務所

執行機關：行政院農業委員會林業試驗所

日期：109 年 12 月

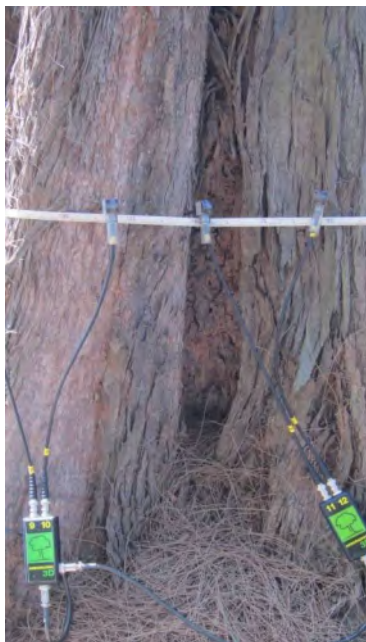
東北側幹上樹瘤，基部樹皮受損，小開裂，劣化，南側樹高 0-1.5 m 處無樹皮，已腐朽，建議伐除。

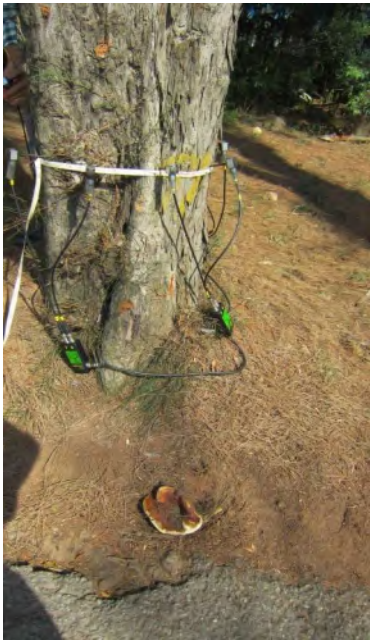
| 樹牌遺失，有編號黃漆 71，基部有子實體，顯示根部已有劣化及枯死，未來可能發生倒伏。 | | | |

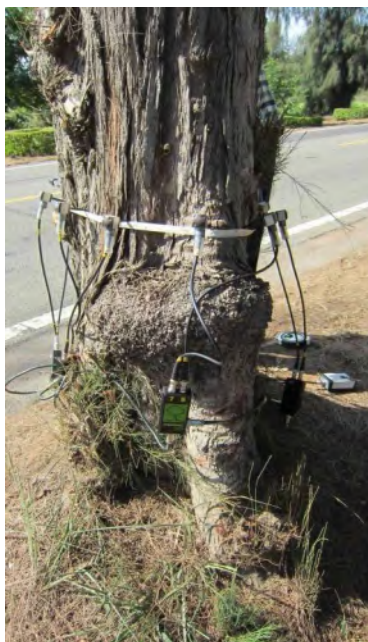
全株多處瘤狀突起，有子實體，潛在風險包括枯死、抗風力不足自腐朽處斷裂。

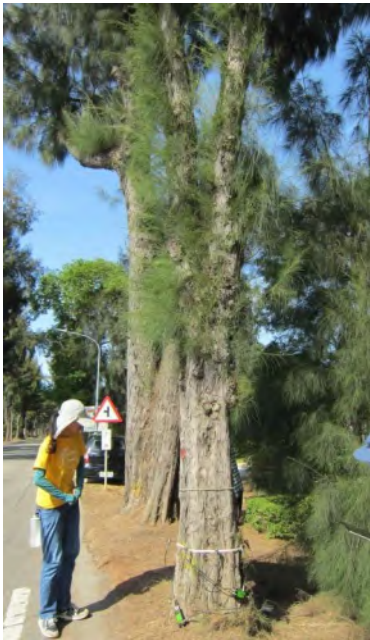
| 樹高 3 m 分叉，有樹皮內捲，潛在風險包括自分岔處向下發生劈裂或斷枝情形。 | | | |

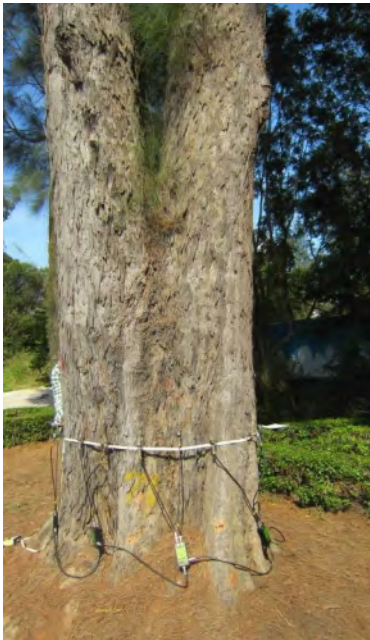
| 樹牌遺失，樹高 2 m 以上分二叉，等勢幹，有樹皮內捲，未來有可能自分岔處發生主幹劈裂情形。 | | | |

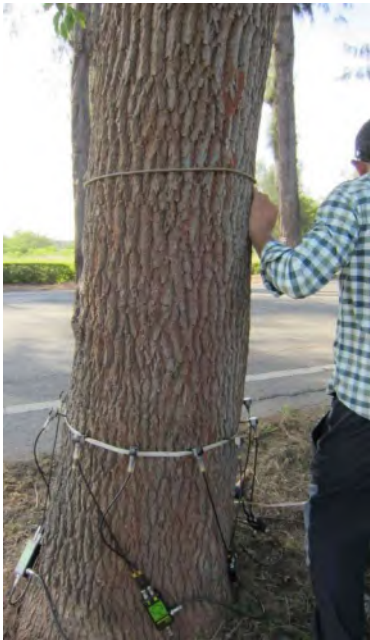
| 樹幹表面有蟻道，主幹內部已發現腐朽，面積持續擴大後可能因支撐力不足發生折斷倒伏。 | | | |

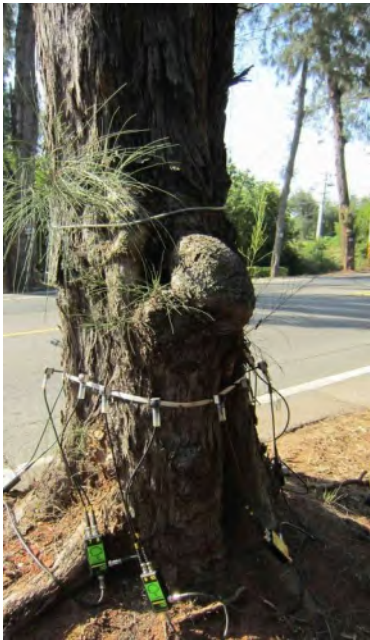
| 樹幹表面有蟻道，多處小面積瘤狀突起或樹皮損傷，有蟻道。 | | | |

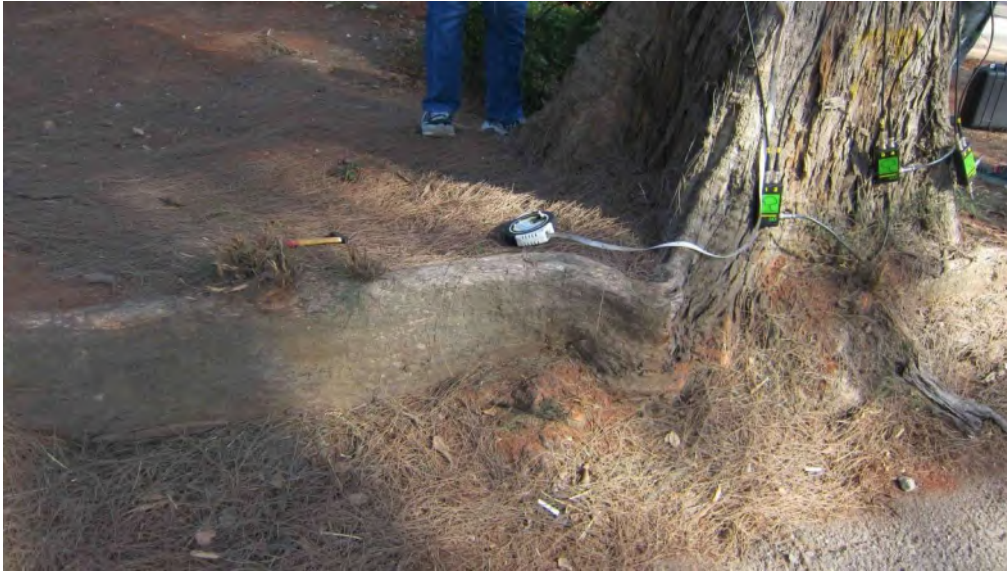
| 樹高 1.5-3.0 m 處有瘤狀突起，主根系浮出土面，未來應注意傾斜情形，避免倒伏。 | | | |

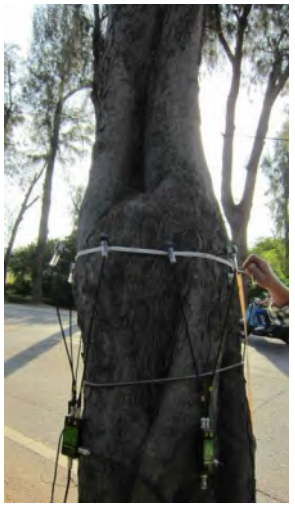
| 樹高 1 m 處有腐朽孔洞，2 m 處有蟲孔，西側基部有孔洞達髓心，未來有可能自腐朽處斷裂倒伏。 | | | |

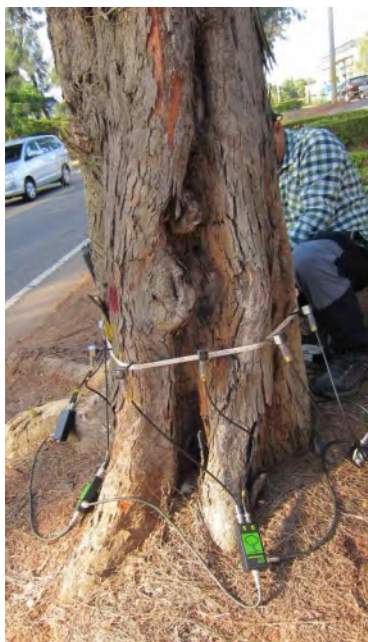
多處小面積無樹皮且表面腐朽，樹高 6 m 以上已折斷，現為萌蘗枝，北側及南側基部有孔洞，萌蘗枝極有可能會因強風或自體支撐力不足而斷裂。

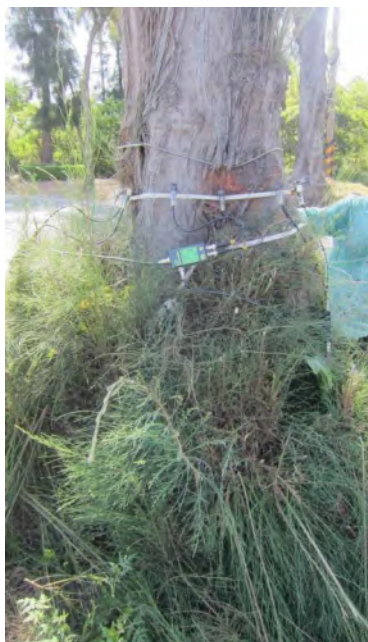
東側疑似有經常性的外力損傷造成基部膨大，應注意避免損傷使腐朽持續過大而倒伏。

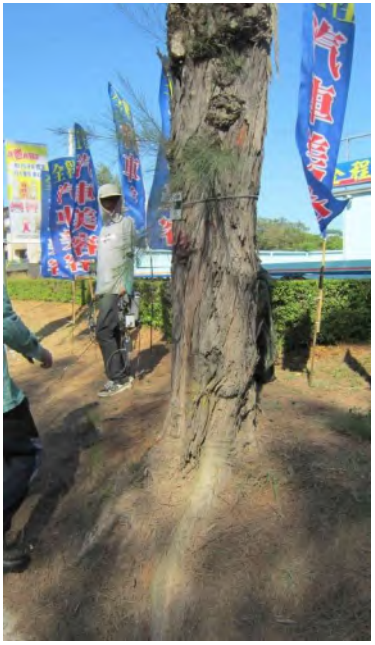
| 生長於路旁土坡，主根系露出，需注意生長情形，避免發生倒伏。 | | | |

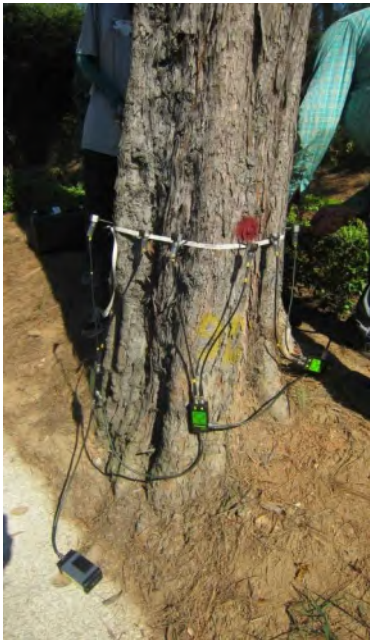
| 北側根系曾受工程裁切，需注意生長情形，避免發生倒伏。 | | | |

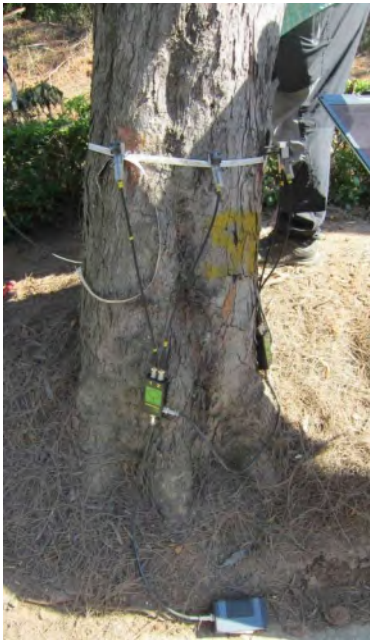
| 北側根系曾受工程裁切，需注意生長情形，避免發生倒伏。 | | | |

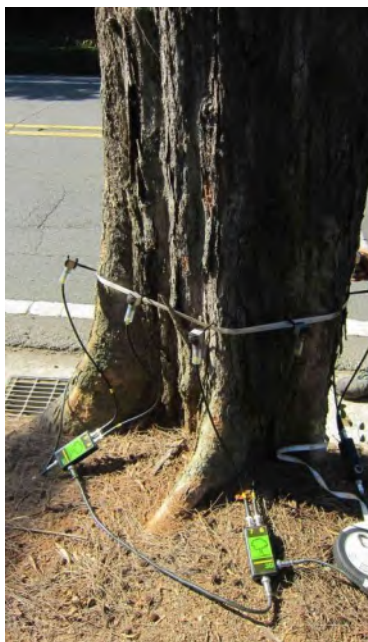
北側根系曾受工程裁切，需注意生長情形，避免發生倒伏。

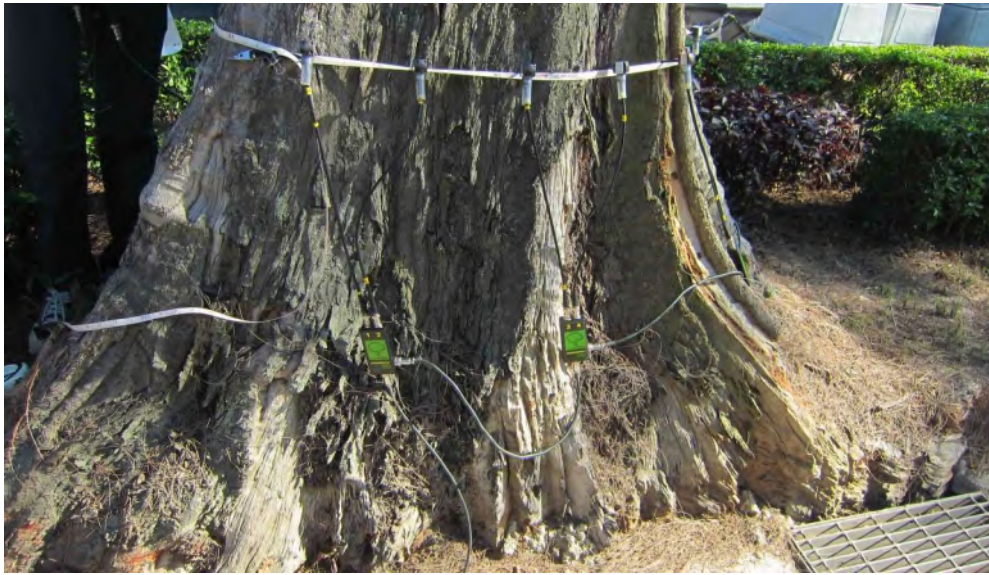
| 北側根系受水溝壓迫生長，露出土表的根系疑似因外力受損，有腐朽情形，需注意生長情形，避免發生倒伏。 | | | |

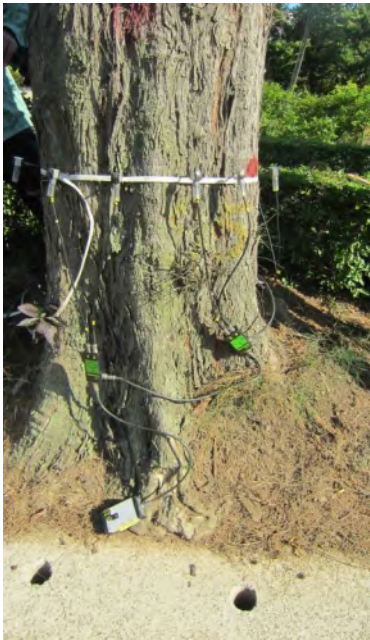
| 胸徑量測位置下移至樹高 1.1 m，北側根系曾受道路工程裁切，需注意生長情形，避免發生倒伏。 | | | |

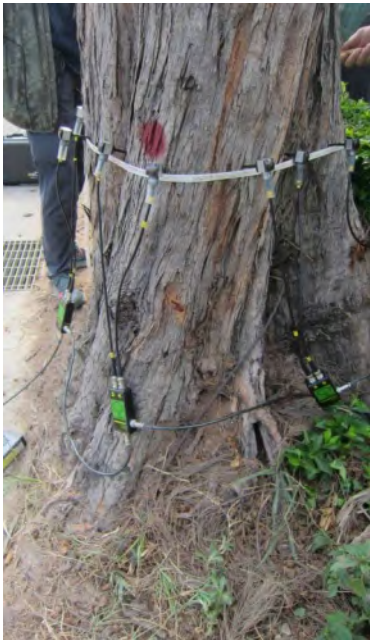
| 北側根系曾受工程裁切，需注意生長情形，避免發生倒伏。 | | | |

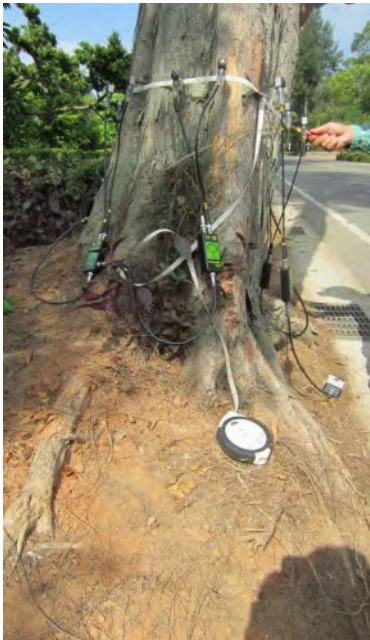
| 北側根系曾受道路工程裁切，西北側樹高 1.8 m 處有孔洞，需注意生長情形，避免發生倒伏。 | | | |

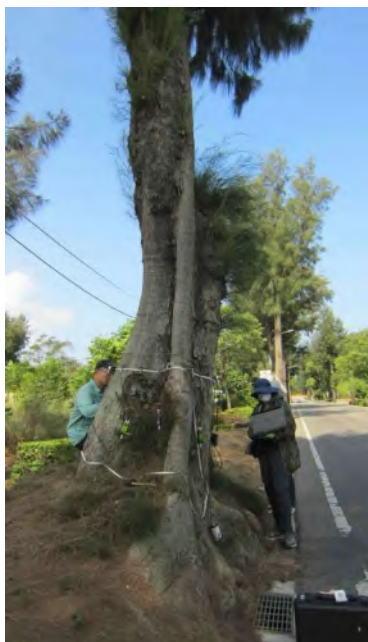
北側根系受水溝壓迫生長，東北側樹高 0.7 m 處有瘤腐朽，需注意生長情形，避免發生倒伏或腐朽斷裂情形。

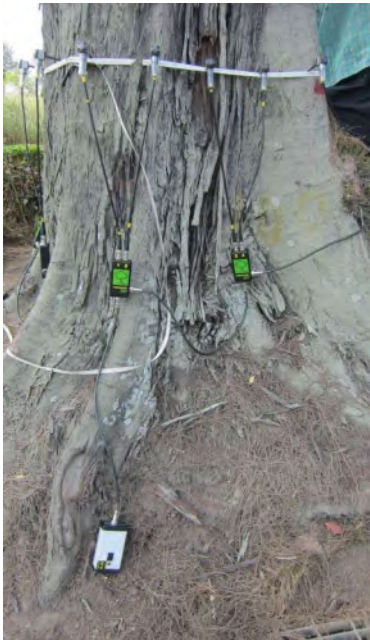
| 北側根系受水溝壓迫生長，主幹斷尾萌蘗，需注意生長情形，避免發生倒伏或萌蘗枝條掉落。 | | | |

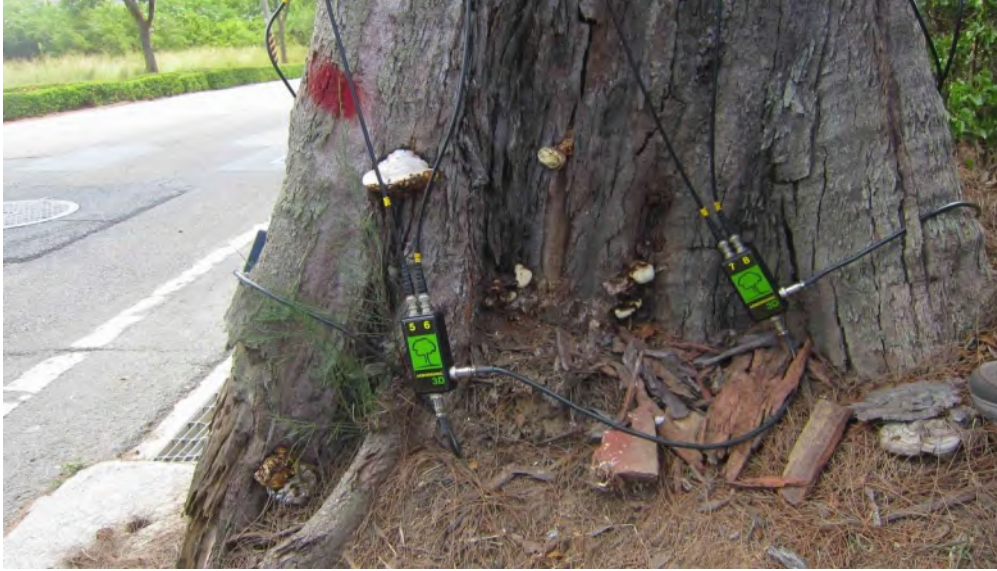
| 樹牌遺失，根部全向多處新鮮子實體，持續擴大有可能造成立木枯死或倒伏。 | | | |

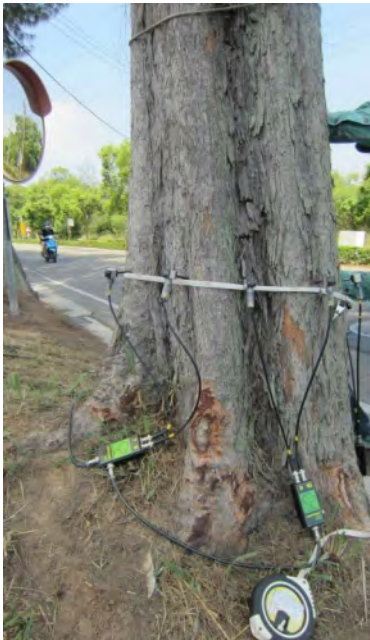
| 胸徑量測位置下移至樹高 1.1 m，北側根系曾受道路工程裁切，需注意生長情形，避免發生倒伏。 | | | |

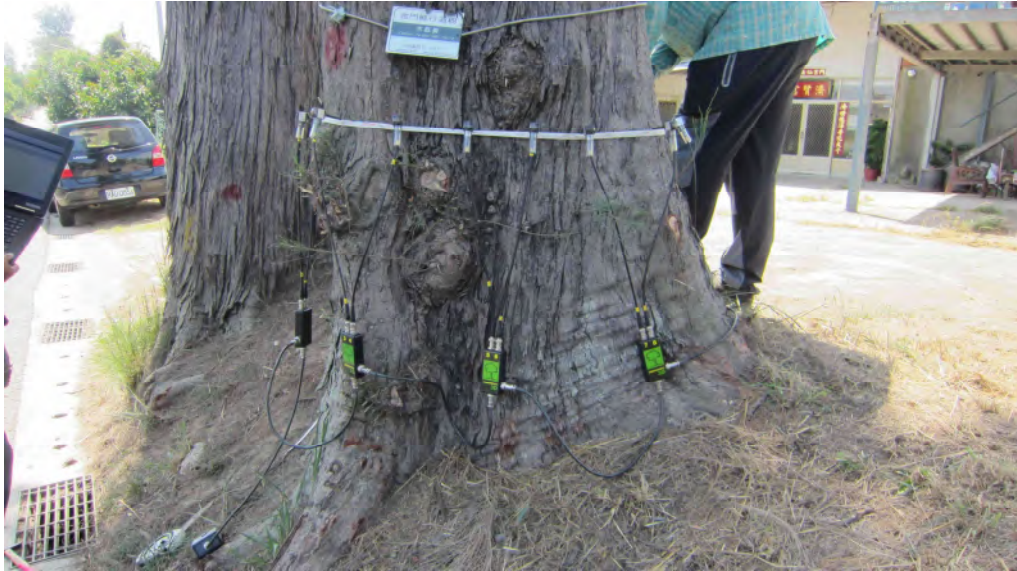
| 第一層 0.5 m | | | |

| 腐朽空洞率 | 11% | T/R 率 | 0.68 |
| 北側根系受水溝壓迫生長，疑似曾因道路工程裁切，樹幹萌蘗多，需注意生長情形，避免發生倒伏或萌蘗枝條掉落。 | | | |

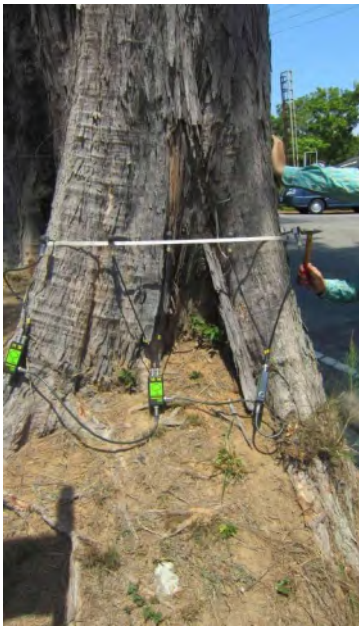
| 第一層 0.5 m | | | |

| 腐朽空洞率 | 26% | T/R 率 | 0.49 |
| 樹牌遺失，有編號黃漆 6，位於濟賢宮前，東側基部樹幹內凹，樹皮剝落，腐朽持續擴大將影響抗風力並從該處斷裂。 | | | |

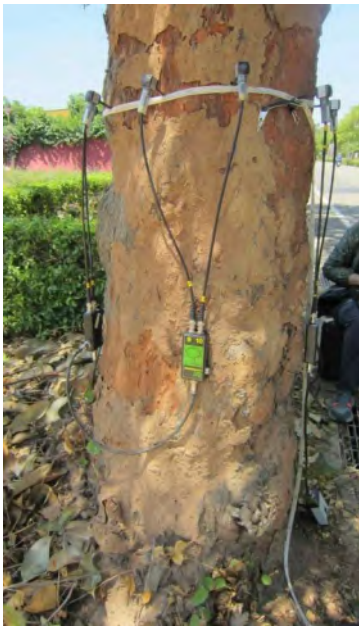
| 第一層 1.3 m | | | |

| 腐朽空洞率 | 23% | T/R 率 | 0.52 |
| 樹幹膨大，萌蘖多，主幹斷尾萌蘖，北側全幹佈滿蟻道，腐朽持續擴大將影響抗風力並從該處斷裂。 | | | |

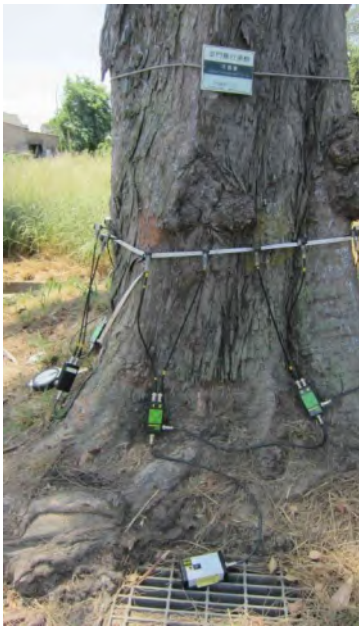
| 第一層 0.5 m | | | |

| 腐朽空洞率 | 16% | T/R 率 | 0.6 |
| 根裸露，主幹斷尾萌蘖，樹高 1 m 處表面腐朽，檢測處已發生腐朽，腐朽持續擴大將影響抗風力並從該處斷裂。 | | | |

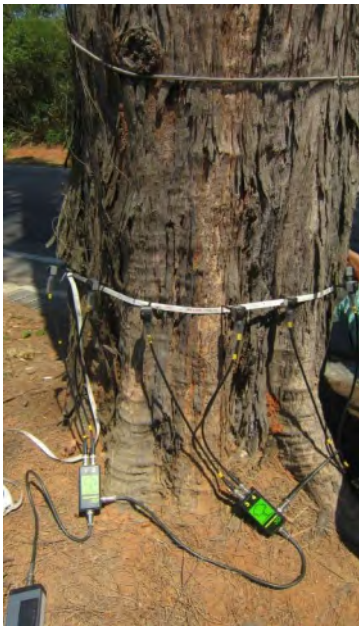
| 第一層 0.5 m | | | |

| 腐朽空洞率 | 7% | T/R 率 | 0.74 |
| 基部有孔洞，樹高 1-2 m 處腐朽，檢測處已發生腐朽，腐朽持續擴大將影響抗風力並從該處斷裂。 | | | |

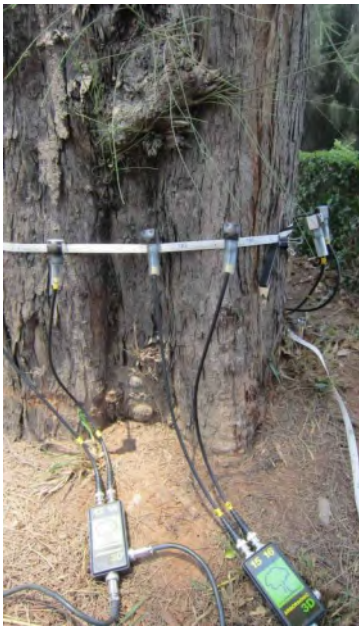
| 第一層 0.3 m | | | |

| 腐朽空洞率 | 27% | T/R 率 | 0.48 |
| 樹高 2 m 處分二叉等勢幹，有內捲樹皮，南側基部有瘤、蟻道，檢測處已發生腐朽，腐朽持續擴大將影響抗風力並從該處斷裂。 | | | |

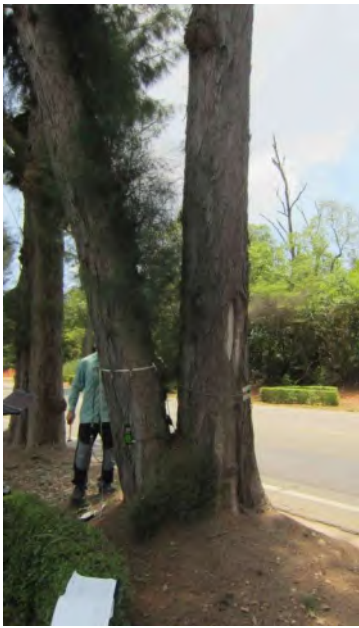
| 第一層 1.3 m | | | |

| 腐朽空洞率 | 1% | T/R 率 | 0.9 |
| 自基部起二叉，未來有可能因樹冠重心偏移或過重造成劈裂倒伏。 | | | |

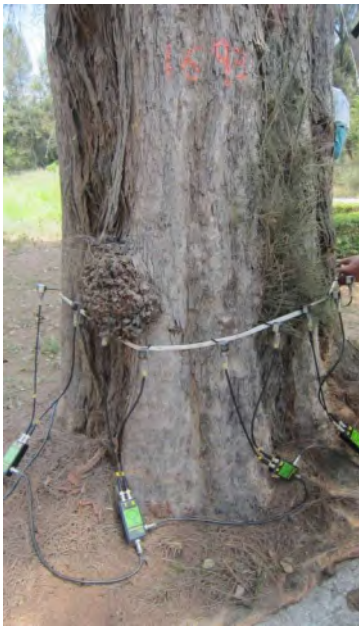
| 第一層 0.5 m | | | |

| 腐朽空洞率 | 1% | T/R 率 | 0.9 |
| 樹牌遺失，有蟻道，路旁根系有水泥硬鋪面影響生長，單側支撐力不足或樹冠重心偏移時容易造成倒伏。 | | | |

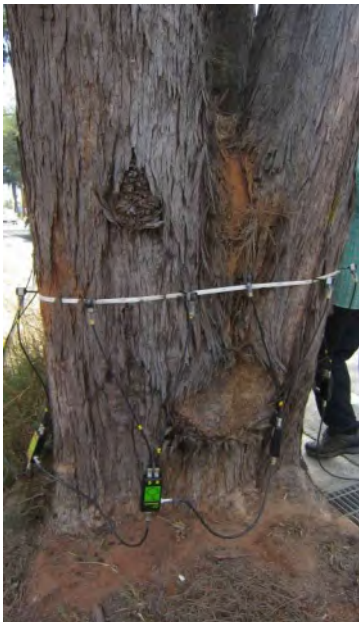
| 第一層 0.9 m | | | |

| 腐朽空洞率 | 42% | T/R 率 | 0.35 |
| 胸徑量測位置下移至樹高 0.9 m，自基部起四叉，路旁側分叉之基部有孔洞，腐朽持續擴大將影響抗風力並從該處斷裂。 | | | |

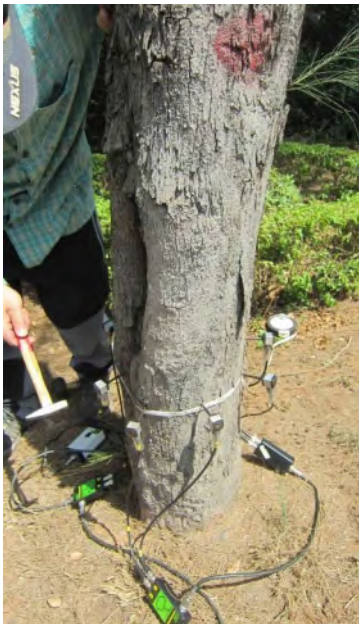
| 第一層 0.5 m | | | |

| 腐朽空洞率 | 0% | T/R 率 | 0.99 |
| 臨路側樹高約 0.5 m 處木材乾裂，主幹裂痕與腐朽深度持續擴大將影響抗風力並從該處斷裂。 | | | |

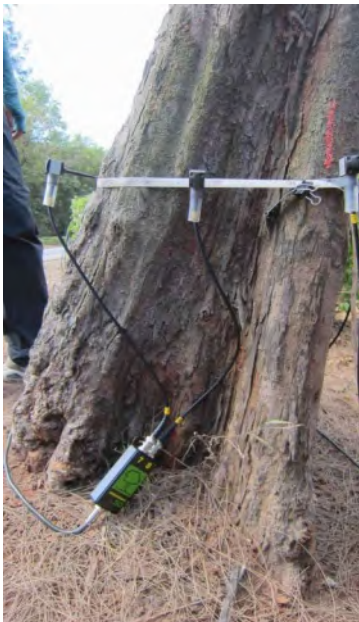
| 第一層 0.5 m | | | |

| 腐朽空洞率 | 24% | T/R 率 | 0.51 |
| 位於 1698 西側道路內，故編號 1698-1，東側連續到西側基部皆腐朽，主幹傾斜生長，具有倒伏風險。 | | | |

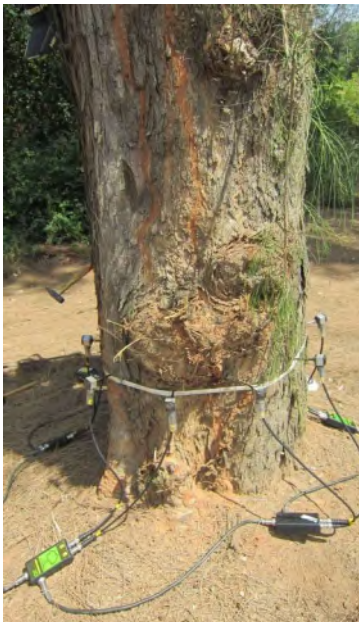
| 第一層 0.4 m | | | |

| 腐朽空洞率 | 0% | T/R 率 | 0.98 |
| 有蟻道，樹高約 2 m 處修枝傷口腐朽，南側基部有瘤及修枝傷口。 | | | |

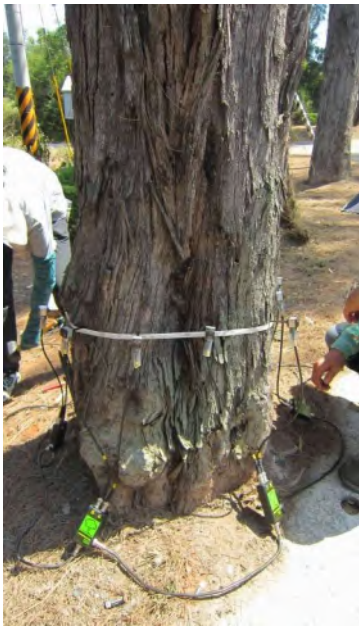
| 第一層 0.5 m | | | |

| 腐朽空洞率 | 4% | T/R 率 | 0.81 |
| 有蟻道，路旁根系有水泥硬鋪面影響生長，單側支撐力不足或樹冠重心偏移時容易造成倒伏。 | | | |

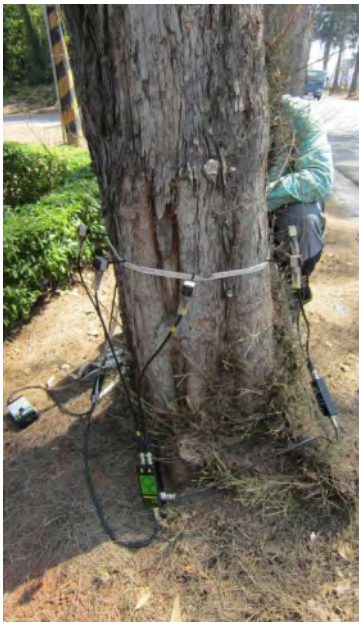
| 第一層 0.5 m | | | |

| 腐朽空洞率 | 3% | T/R 率 | 0.81 |
| 臨路東側基部有孔洞，內部材質以發生劣化，腐朽持續擴大將影響抗風力並從該處斷裂。 | | | |

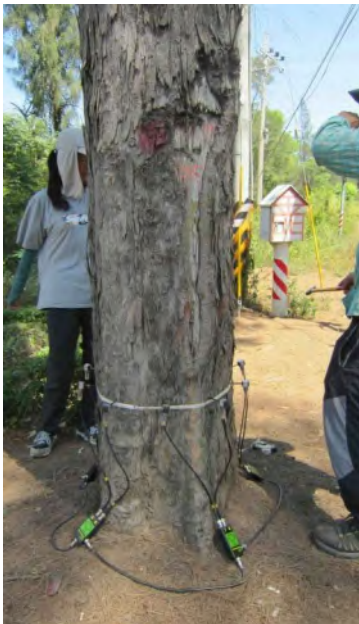
| 第一層 0.5 m | | | |

| 腐朽空洞率 | 0% | T/R 率 | 0.97 |
| 臨路側木材表面乾裂，有蟲孔，樹高 5 m 處分二叉，等勢幹，未來有可能因樹冠重心偏移或過重造成主幹劈裂。 | | | |

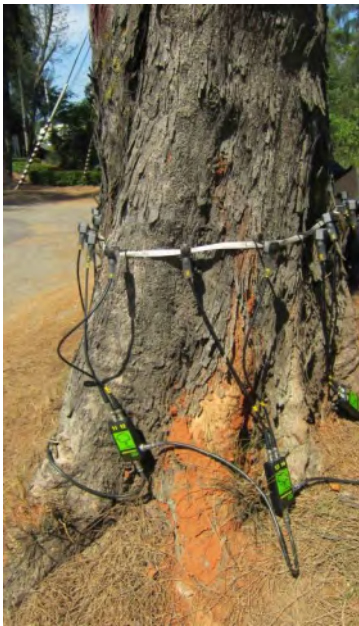
| 第一層 0.5 m | | | |

| 腐朽空洞率 | 1% | T/R 率 | 0.88 |
| 有蟻道，主幹內部材質已產生劣化。 | | | |

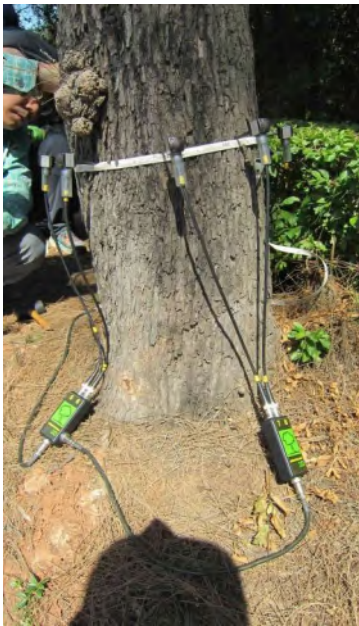
| 第一層 0.5 m | | | |

| 腐朽空洞率 | 0% | T/R 率 | 1 |
| 樹牌遺失，西側基部有瘤及修枝傷口。 | | | |

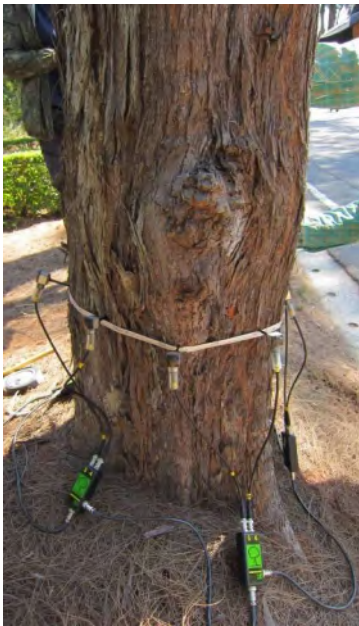
| 第一層 0.5 m | | | |

| 腐朽空洞率 | 1% | T/R 率 | 0.9 |
| 樹高 1.3 m 處分二叉，等勢幹，西側基部修枝傷口，未來有可能因樹冠重心偏移或過重造成主幹劈裂。 | | | |

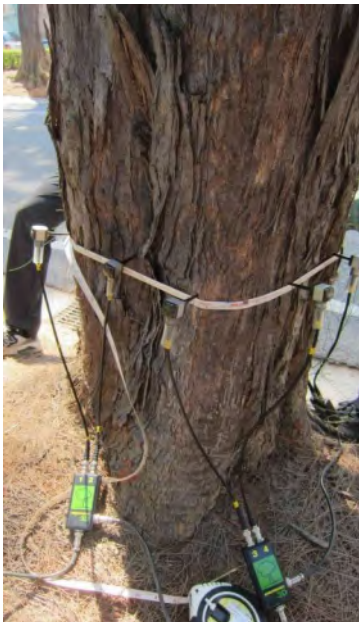
| 第一層 0.5 m | | | |

| 腐朽空洞率 | 6% | T/R 率 | 0.76 |
| 修枝傷口表面腐朽，路旁根系有水泥硬鋪面影響生長，單側支撐力不足或樹冠重心偏移時容易造成倒伏。 | | | |

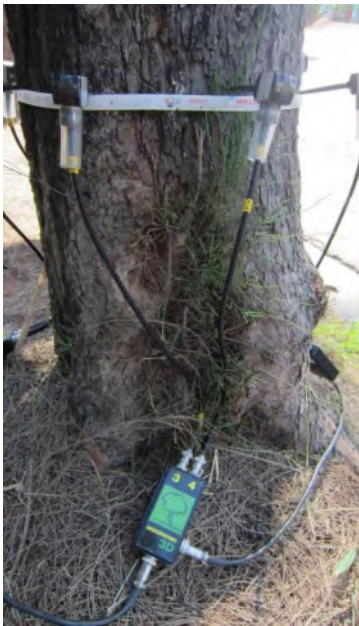
| 第一層 0.5 m | | | |

| 腐朽空洞率 | 0% | T/R 率 | 1 |
| 胸高處幹形不規則，胸徑量測位置下移至樹高 1.1 m，結構檢查尚無發現異樣，暫無危險。 | | | |

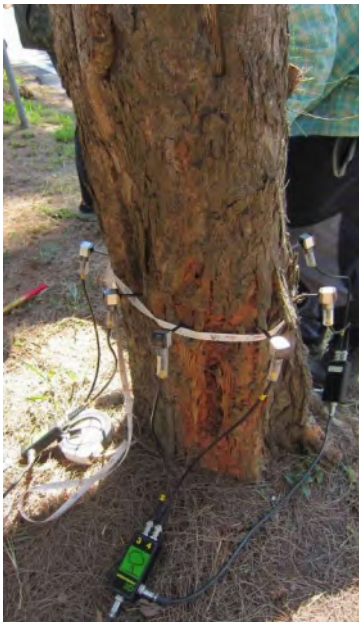
| 第一層 0.5 m | | | |

| 腐朽空洞率 | 26% | T/R 率 | 0.49 |
| 基部腐朽，有蟻道，腐朽持續擴大將影響抗風力並從該處斷裂。 | | | |

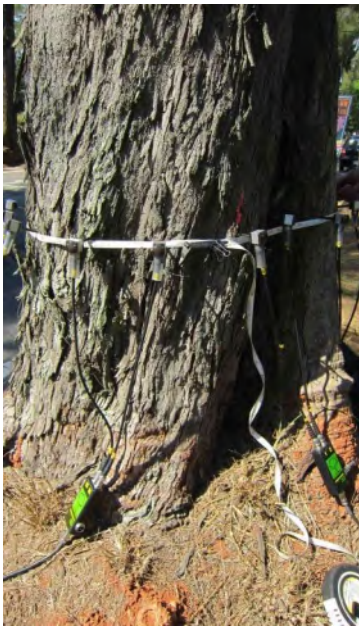
| 第一層 0.5 m | | | |

| 腐朽空洞率 | 14% | T/R 率 | 0.63 |
| 自樹高 4 m 處分二叉，等勢幹，樹高 8 m 以上主幹已因風災折斷，現多為萌蘖枝條，主幹有劈裂風險，檢測處腐朽持續擴大將影響抗風力並從該處斷裂。 | | | |

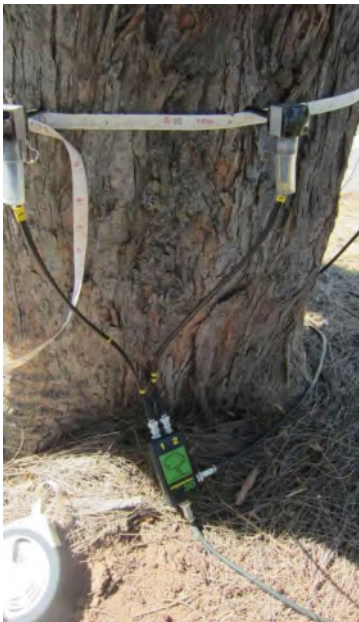
| 第一層 0.5 m | | | |

| 腐朽空洞率 | 1% | T/R 率 | 0.92 |
| 主幹結構檢查尚無發現異樣，但路旁根系有水泥硬鋪面影響生長，單側支撐力不足或樹冠重心偏移時容易造成倒伏。 | | | |

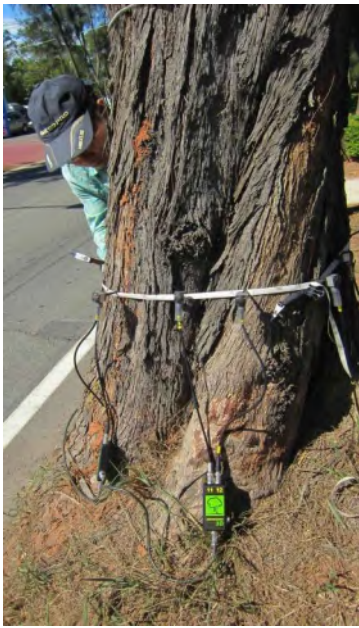
| 腐朽空洞率 | 3% | T/R 率 | 0.82 |
| 南側根系露出，北側發現蟻道，路旁根系有水泥硬鋪面影響生長，單側支撐力不足或樹冠重心偏移時容易造成倒伏。 | | | |

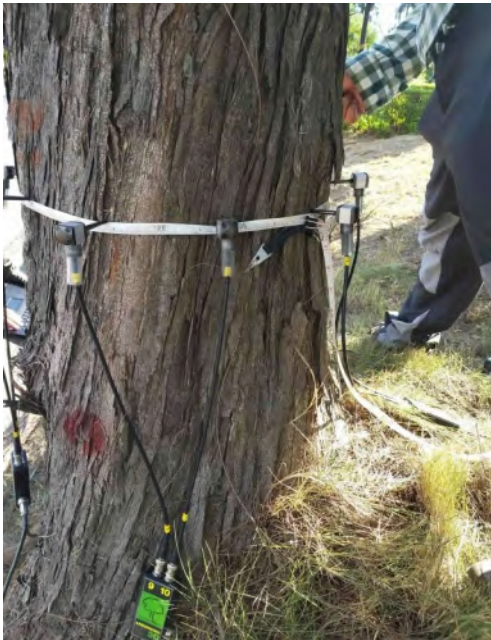
| 腐朽空洞率 | 0% | T/R 率 | 0.95 |
| 南側根系露出，北側有水泥硬鋪面影響生長，根系可能曾受工程裁切，根系支撐力不足或樹冠重心偏移時容易造成倒伏。 | | | |

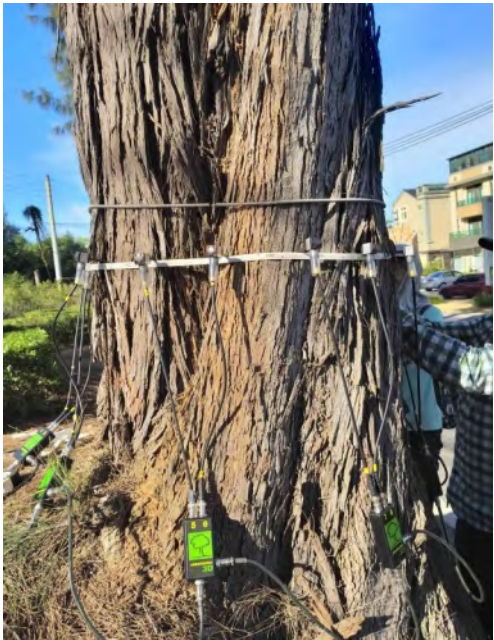
| 腐朽空洞率 | 5% | T/R 率 | 0.78 |
| 南側根系露出，北側有水泥硬鋪面影響生長，根系可能曾受工程裁切，根系支撐力不足或樹冠重心偏移時容易造成倒伏。 | | | |

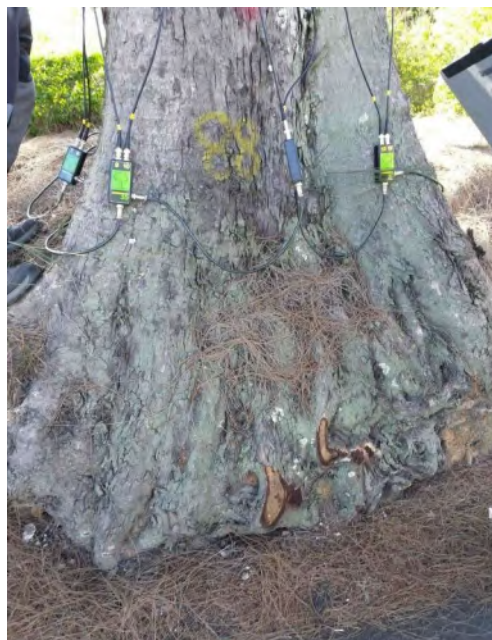
| 腐朽空洞率 | 9% | T/R 率 | 0.71 |

南側根系露出，北側有水泥硬鋪面影響生長，根系可能曾受工程裁切，根系支撐力不足或樹冠重心偏移時容易造成倒伏。

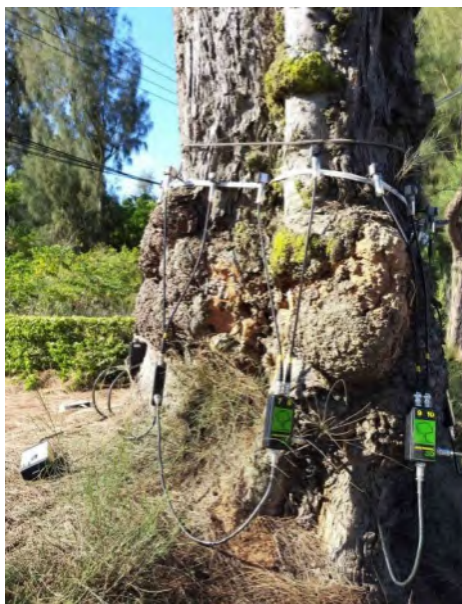
| 腐朽空洞率 | 12% | T/R 率 | 0.65 |

胸徑量測位置移至樹高 1.2 m 處，根系裁切，基部有瘤狀增生，樹高 2 m 以上分叉，等勢幹，東側基部有瘤及蟻道，潛在風險包括主幹自分岔處劈裂、自嚴重腐朽處斷裂、根系損傷造成的倒伏等。

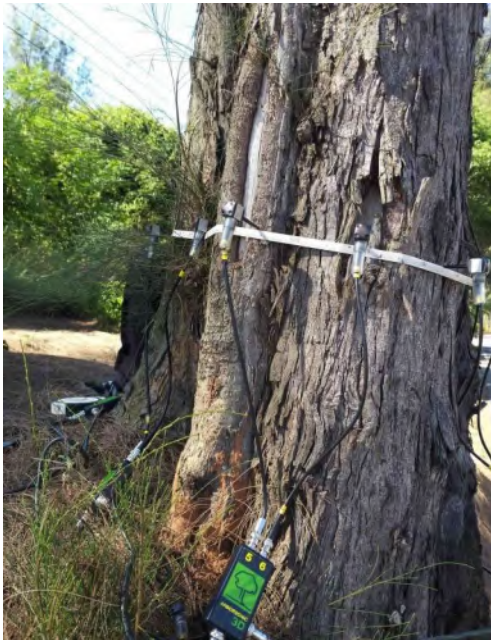
| 腐朽空洞率 | 4% | T/R 率 | 0.8 |
| 東側路旁根系腐朽有蟻道，主幹表面部分樹皮剝落，內部材質劣化，有蟲孔，潛在有腐朽倒伏或枯死風險。 | | | |

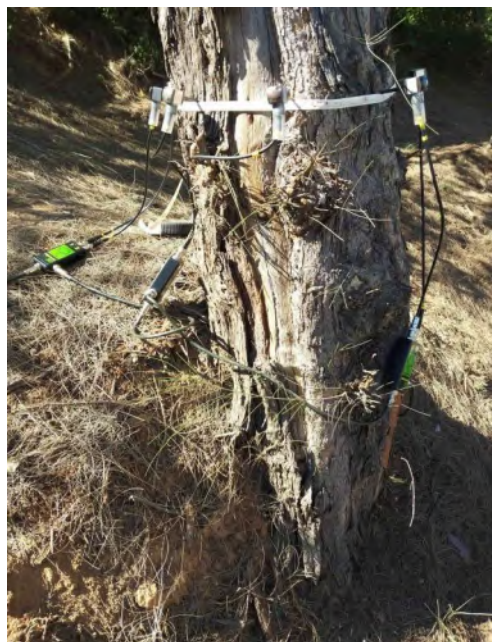
| 腐朽空洞率 | 19% | T/R 率 | 0.57 |

主幹表面部分樹皮剝落，有蟲孔，韌皮部損傷如持續擴大將有枯死風險。

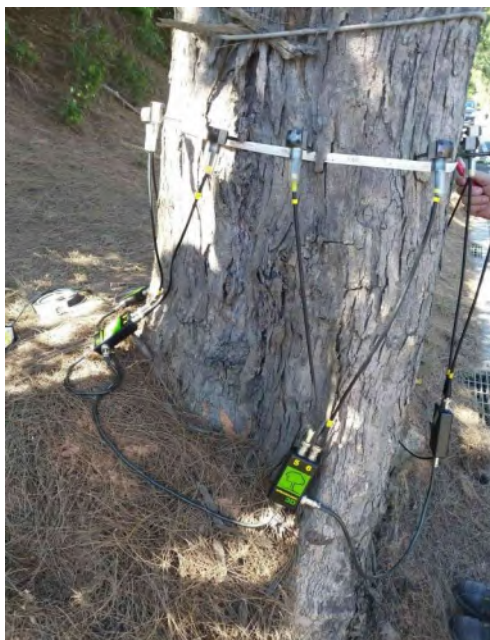
| 腐朽空洞率 | 1% | T/R 率 | 0.89 |

南側根系曾受工程裁切，且有水泥硬鋪面影響生長，單側支撐力不足或樹冠重心偏移時容易造成倒伏。

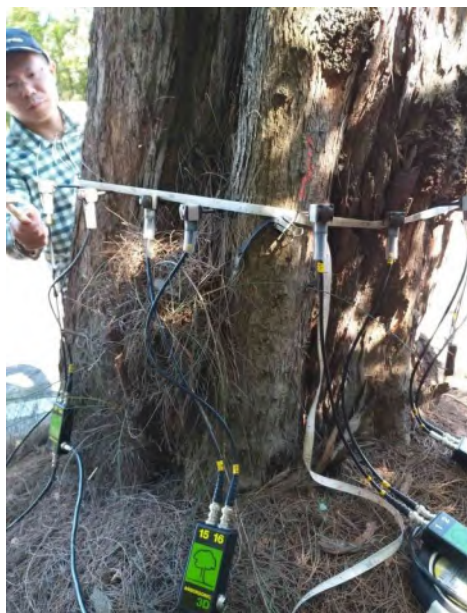
| 腐朽空洞率 | 9% | T/R 率 | 0.69 |

主幹有多處修枝傷口未癒合，西側基部有瘤及蟻道，萌蘖處不易檢測，南側根系曾受工程裁切，有水泥硬鋪面影響生長，單側支撐力不足或樹冠重心偏移時容易造成倒伏。

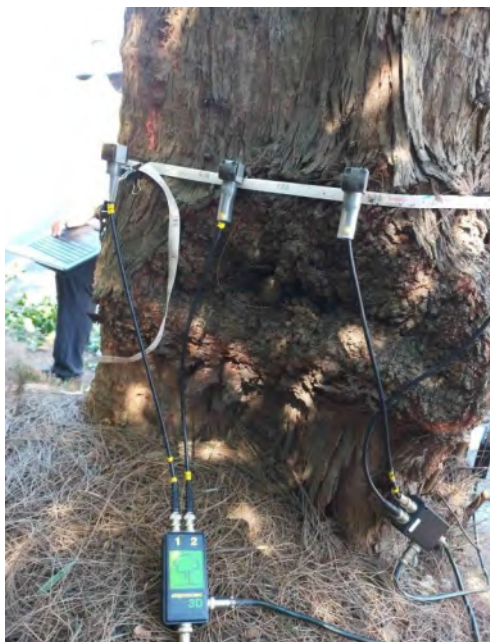
| 腐朽空洞率 | 0% | T/R 率 | 0.95 |

樹幹基部多處萌蘖，南側根系曾受工程裁切，有水泥硬鋪面影響生長，單側支撐力不足或樹冠重心偏移時容易造成倒伏。

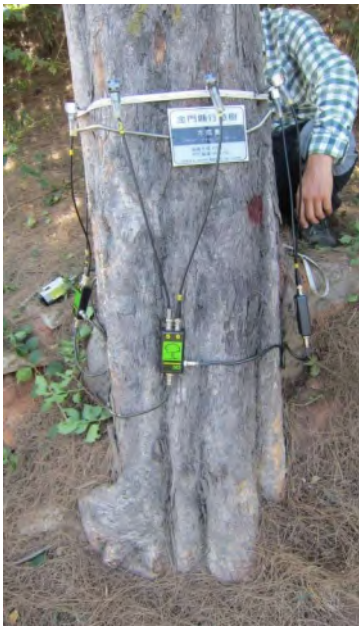
| 腐朽空洞率 | 6% | T/R 率 | 0.75 |
| 主幹有多處修枝傷口未癒合，北側基部有蟻道，南側根系曾受工程裁切，單側支撐力不足或樹冠重心偏移時容易造成倒伏。 | | | |

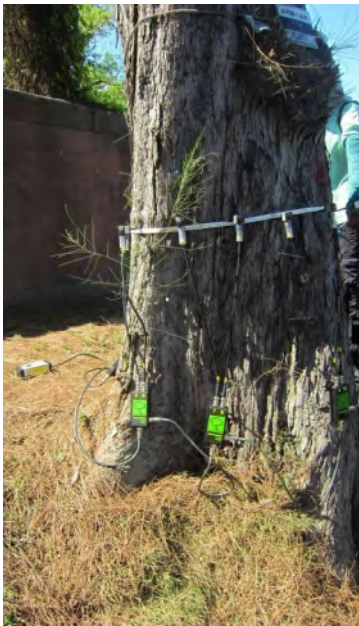
| 腐朽空洞率 | 1% | T/R 率 | 0.92 |
| 臨路側有直徑約 8cm 之孔洞，內部材質已發生劣化。 | | | |

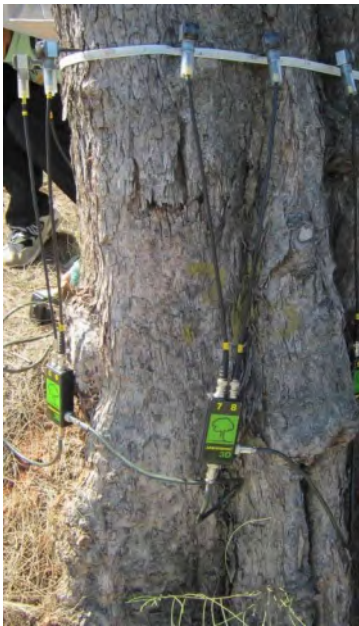
| 腐朽空洞率 | 2% | T/R 率 | 0.85 |
| 路旁根系腐朽，樹高 2 m 以上分叉，等勢幹，潛在風險包括自分岔處劈裂、根系腐朽使支撐力不足造成的倒伏等。 | | | |

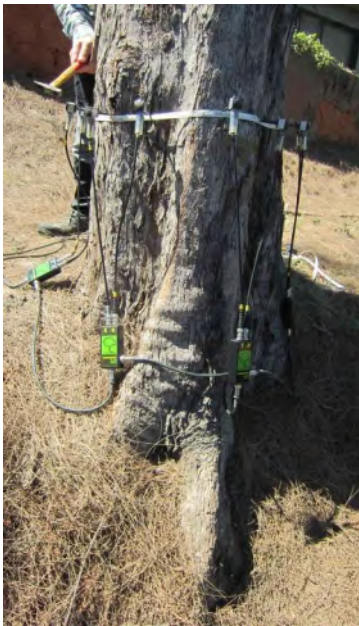
| 腐朽空洞率 | 1% | T/R 率 | 0.93 |
| 生長於路旁土丘，分叉幹有截剪傷口，內部材質已發生劣化，南側根系曾受工程裁切，單側支撐力不足或樹冠重心偏移時容易造成倒伏。 | | | |

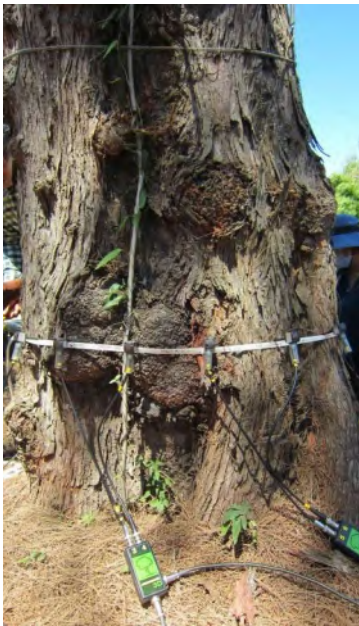
| 腐朽空洞率 | 4% | T/R 率 | 0.8 |
| 基部有孔洞，全株樹幹萌蘗多，西側 1.7 m 處樹幹包埋電線，主幹斷尾萌蘗，南側根系受護欄壓迫生長，單側支撐力不足或樹冠重心偏移時容易造成倒伏。 | | | |

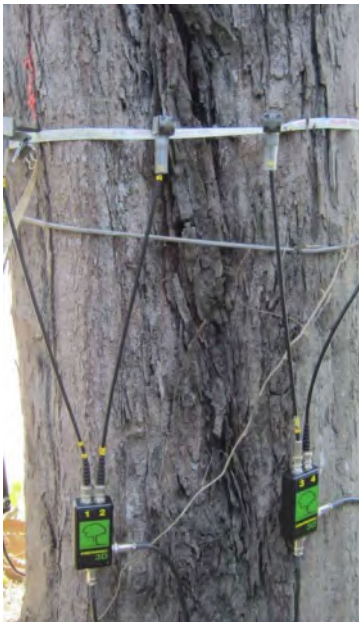
| 腐朽空洞率 | 54% | T/R 率 | 0.27 |
| 南側根系受護欄壓迫生長，1.5 m 處有腐朽傷口，北側樹高 3-4 m 處無樹皮，側枝偏向東北生長，主幹斷尾萌蘖，建議伐除。 | | | |

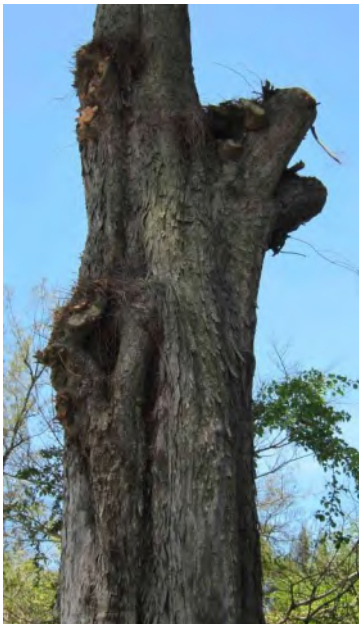
| 腐朽空洞率 | 56% | T/R 率 | 0.25 |
| 南側根系受護欄壓迫生長，全株樹幹萌蘖，北側 3.0 m 處側枝斷尾萌蘖，東側樹高 3.0 m 處有腐朽孔洞，南側樹高 0.8 m 處有孔洞，建議伐除。 | | | |

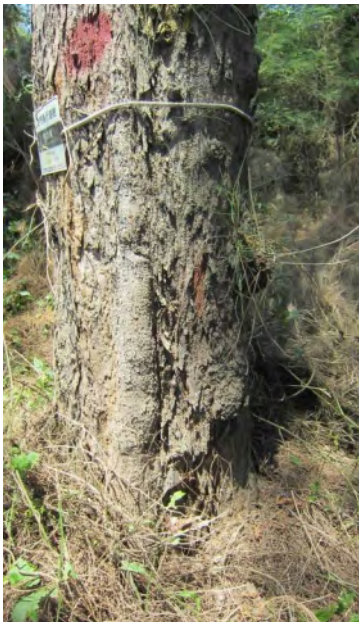
| 腐朽空洞率 | 12% | T/R 率 | 0.65 |
| 分叉幹有多處修枝傷口未癒合，東側已發生材質劣化腐朽，檢測處腐朽持續擴大將影響抗風力並從該處斷裂。 | | | |

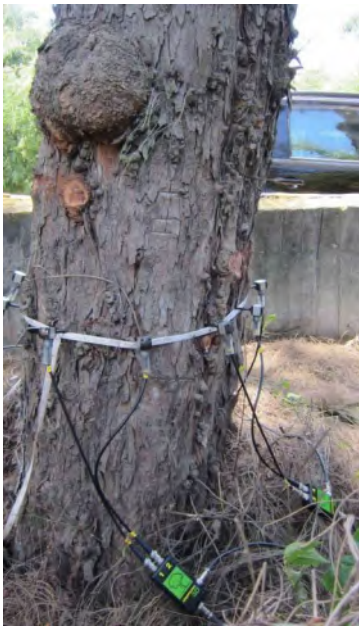
| 腐朽空洞率 | 32% | T/R 率 | 0.43 |
| 主幹斷尾萌蘖，全株樹幹瘤狀凸起萌蘖，南側根系受護欄壓迫生長，潛在風險包括萌蘖枝條斷裂、根系支撐力不足倒伏等。 | | | |

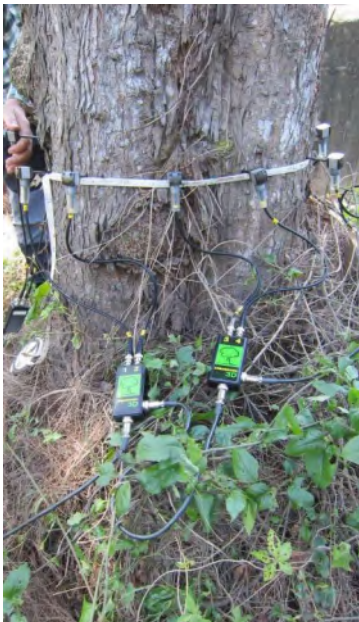
| 腐朽空洞率 | 1% | T/R 率 | 0.91 |
| 北側樹高 3.0 m 處有修枝新傷口直徑約 18cm，南側根系受護欄壓迫生長，單側支撐力不足或樹冠重心偏移時容易造成倒伏。 | | | |

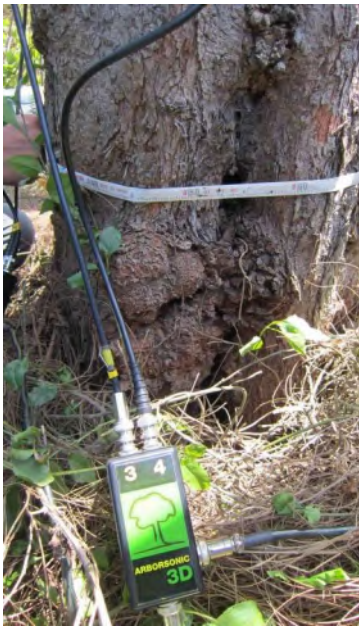
| 腐朽空洞率 | 15% | T/R 率 | 0.62 |
| 樹冠有多處修枝傷口未癒合，南側基部有二個孔洞，檢測處腐朽持續擴大將影響抗風力並從該處斷裂。 | | | |

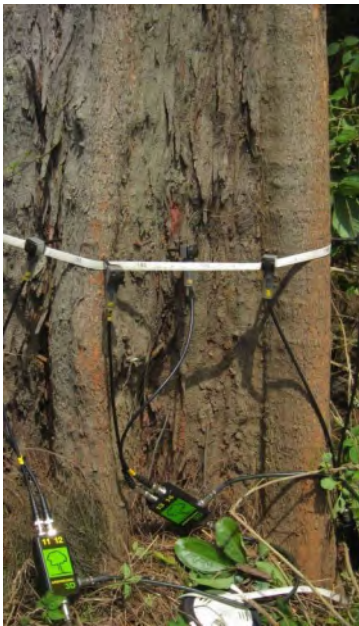
| 腐朽空洞率 | 2% | T/R 率 | 0.85 |
| 主幹斷尾萌蘖，幹分三叉，枝葉稀疏，南側根系受護欄壓迫生長，潛在風險包括萌蘖枝條斷裂、根系支撐力不足倒伏、立枯等。 | | | |

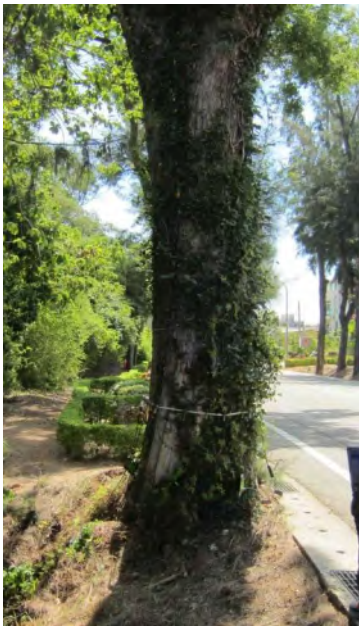
| 腐朽空洞率 | 28% | T/R 率 | 0.47 |
| 背路側基部腐朽，全株藤蔓纏繞，樹高 4 m 處分三叉，有劈裂，潛在風險包括分岔幹斷裂、基部嚴重腐朽造成倒伏等。 | | | |

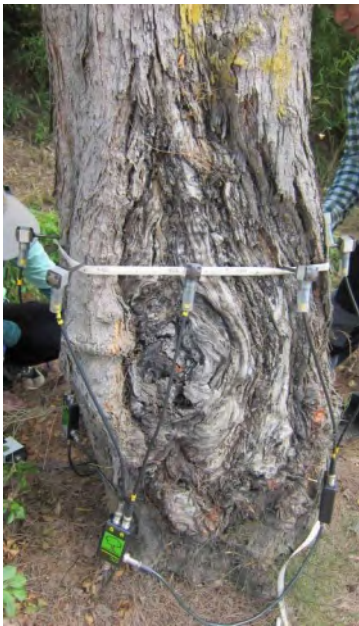
| 腐朽空洞率 | 41% | T/R 率 | 0.36 |
| 主幹朝西北歪斜，異常萌蘗，南側 0.3-0.6 m 樹皮損傷，表面呈黑色腐朽，檢測處腐朽持續擴大將影響抗風力並從該處斷裂。 | | | |

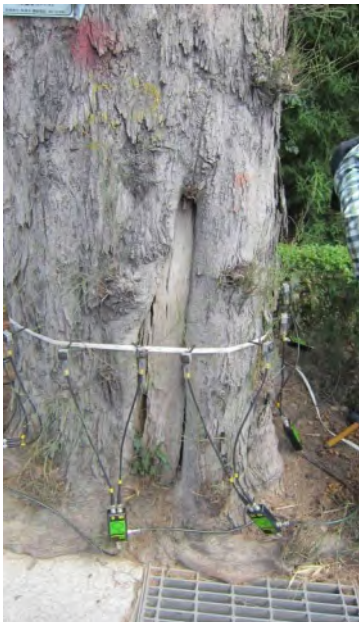
| 腐朽空洞率 | 25% | T/R 率 | 0.5 |
| 臨路旁南側基部有腐朽孔洞，根系可能曾受工程裁切，現況有水泥硬鋪面影響生長，單側支撐力不足或樹冠重心偏移時容易造成倒伏。 | | | |

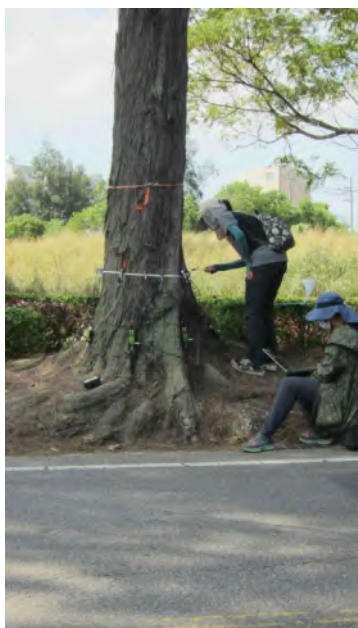
| 腐朽空洞率 | 1% | T/R 率 | 0.89 |

樹牌遺失，有編號黃漆 1(位於 05-0228 與 05-0229 之間)，根系可能曾受工程裁切，現況有水泥硬鋪面影響生長，單側支撐力不足或樹冠重心偏移時容易造成倒伏。

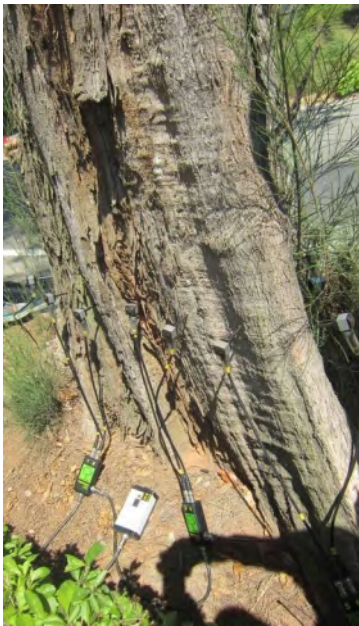
| 腐朽空洞率 | 3% | T/R 率 | 0.84 |
| 樹高 1.7 m 處分叉，雙等勢幹，東、南、西側基部有瘤狀突起，潛在風險包括分岔幹斷裂、基部表面嚴重腐朽造成枯死等。 | | | |

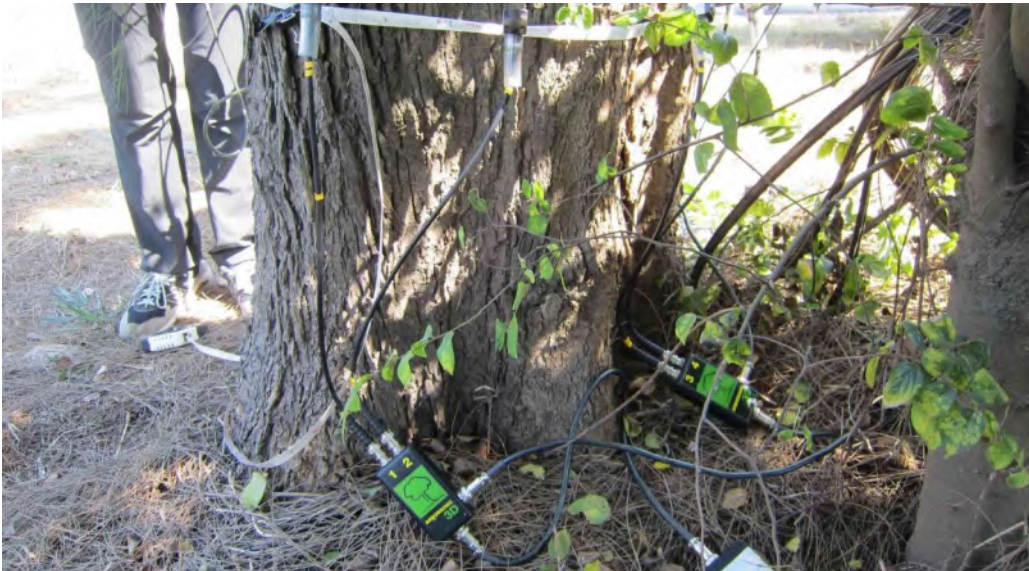
| 腐朽空洞率 | 3% | T/R 率 | 0.83 |
| 西北側有沙朴緊鄰 20cm 生長，電線整捆斜掛側枝置放。 | | | |

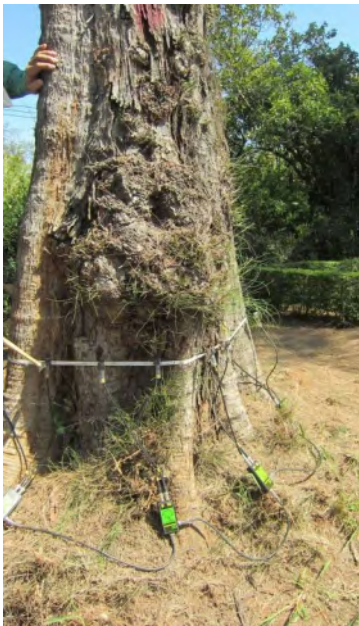
| 腐朽空洞率 | 4% | T/R 率 | 0.8 |
| 有蟻道，內部已發生材質劣化。 | | | |

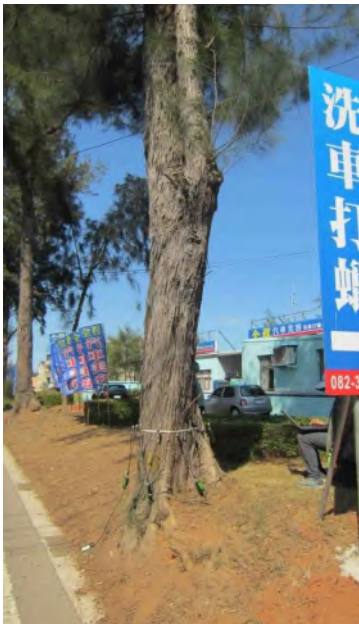
| 腐朽空洞率 | 1% | T/R 率 | 0.89 |
| 樹牌遺失，有編號黃漆 81，北側樹高 5.0 m 處有孔洞，根系疑似曾受水溝工程裁切，有硬鋪面影響生長，單側支撐力不足或樹冠重心偏移時容易造成倒伏。 | | | |

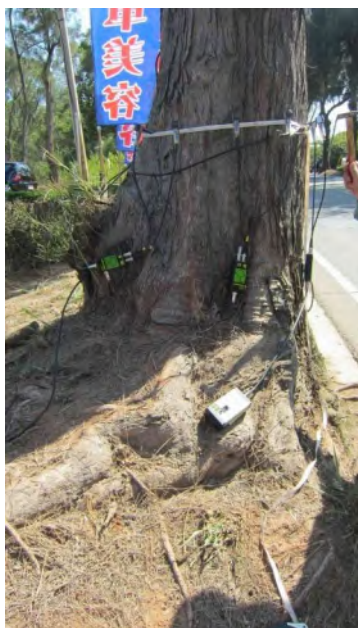
| 腐朽空洞率 | 1% | T/R 率 | 0.92 |

樹牌遺失，有編號黃漆 82，根系受水溝工程裁切，生育環境受嚴重破壞，大量土體因為整地與水溝工程而被挖除，有硬鋪面影響生長，單側支撐力不足或樹冠重心偏移時容易造成倒伏。

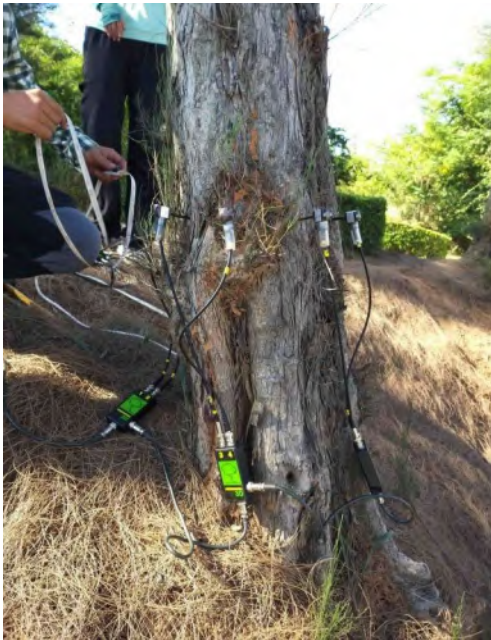
| 腐朽空洞率 | 2% | T/R 率 | 0.85 |
| 根系裁切，單側支撐力不足或樹冠重心偏移時容易造成倒伏。 | | | |

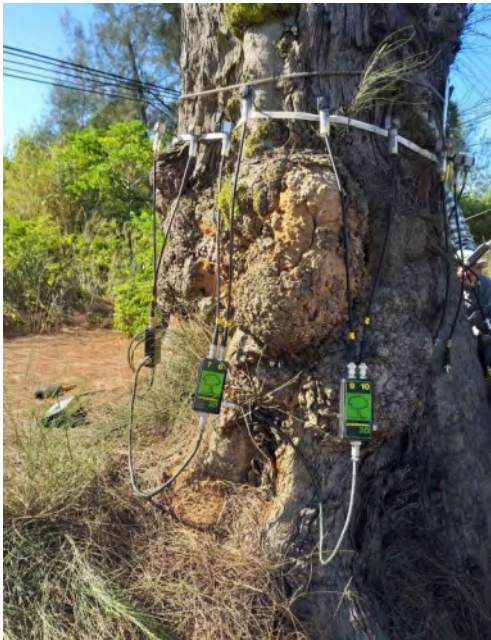
| 腐朽空洞率 | 1% | T/R 率 | 0.9 |
| 有蟻道，內部已發生材質劣化，根系裁切，單側支撐力不足或樹冠重心偏移時容易造成倒伏。 | | | |

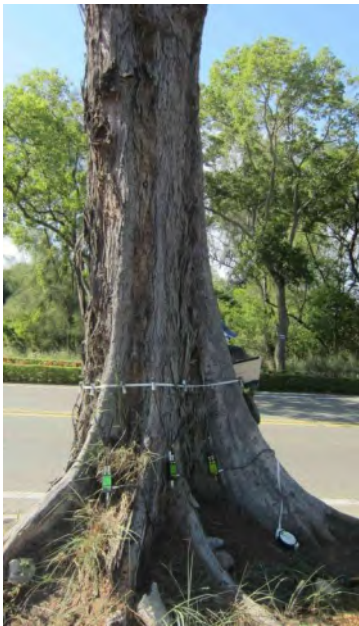
| 腐朽空洞率 | 6% | T/R 率 | 0.76 |
| 基部及根系發現大量子實體，內部已發生材質劣化，潛在風險包括基部嚴重腐朽造成枯死、倒伏等。 | | | |

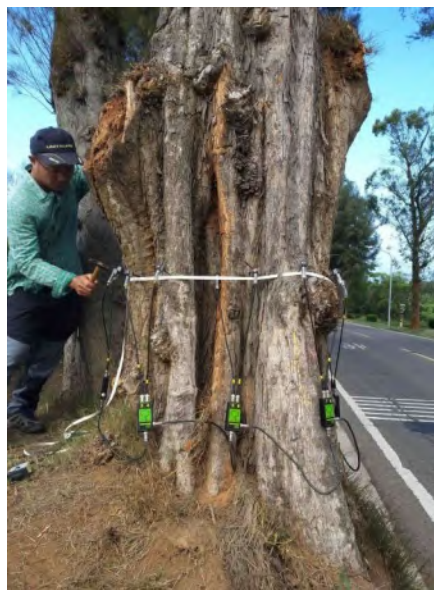
| 腐朽空洞率 | 52% | T/R 率 | 0.28 |

樹牌遺失，位於紫玄宮對面，南面 1.7 m 處修枝腐朽，冠層下萌蘖枝條有蟲害，南面 1.5 m 處修枝傷口無法復原，蟻害，根系近路旁嚴重裸露，有子實體，東北側子實體二處，樹高 2.0 m 分二叉內捲皮，北側 1.0 m 修枝傷口無法復原，西側樹幹內凹，有蟻道，檢測發現內有孔洞，建議伐除。
