金門縣環島北路  
行道樹非破壞性檢測報告

委託機關：金門縣林務所

執行機關：行政院農業委員會林業試驗所

日期：109 年 12 月

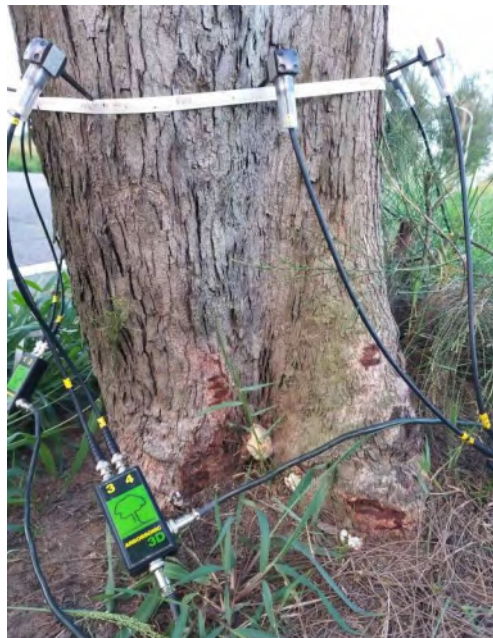
編號：環島北路二、三段 05-0491

| 腐朽空洞率 | 1% | T/R 率 | 0.92 |
| <div><div><div></div><div>Intact</div><div></div><div>Decayed</div><div></div><div>Hollow</div></div></div> <div></div> <div>綜合建議</div> <div>路旁根部多處新鮮子實體(西側、北側基部)，潛在風險包括基部嚴重腐朽造成枯死、倒伏等。</div> | | | |

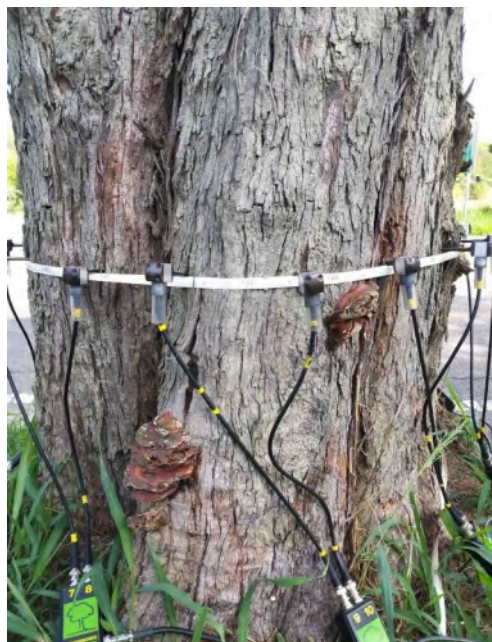
| 腐朽空洞率 | 28% | T/R 率 | 0.47 |

主幹斷尾萌蘖，東側基部 0.6 m 瘤狀突起腐朽，南側 0.5 m 以下有子實體，東南側 4 m 以下有子實體，潛在風險包括基部嚴重腐朽造成枯死、倒伏等。

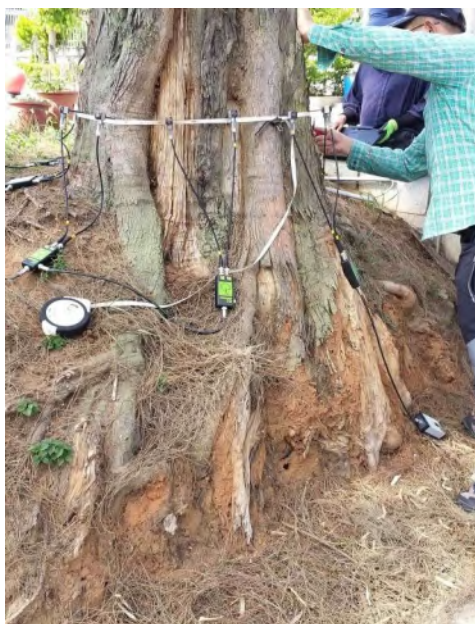
| 腐朽空洞率 | 47% | T/R 率 | 0.31 |

東南側基部腐朽孔洞約直徑 25cm 深入髓心，北側基部水溝工程截斷大部分根系，裸露的根有腐朽及蟻道，樹高 4 m 分二叉，等勢幹(南北各一)，潛在風險包括枯死、單側支撐力不足造成倒伏等。

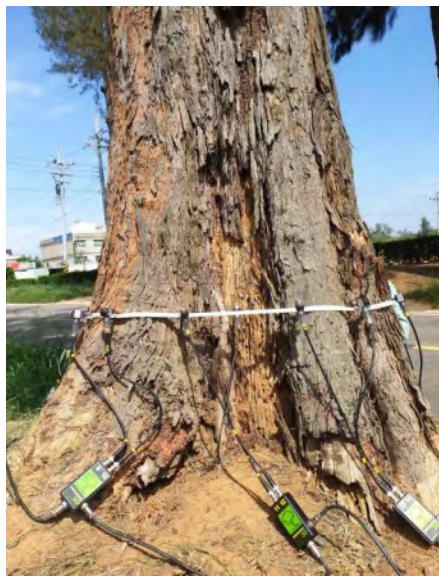
| 腐朽空洞率 | 70% | T/R 率 | 0.16 |

主幹 2.0 m 分三叉，一分叉幹風折傷口未癒合，內捲皮特徵至 3.0 m，東南側基部腐朽，根系部分裸露有腐朽及蟻道，冠層葉少，北側基部水溝工程截斷大部分根系，根系裸露有腐朽及蟻道，建議伐除。

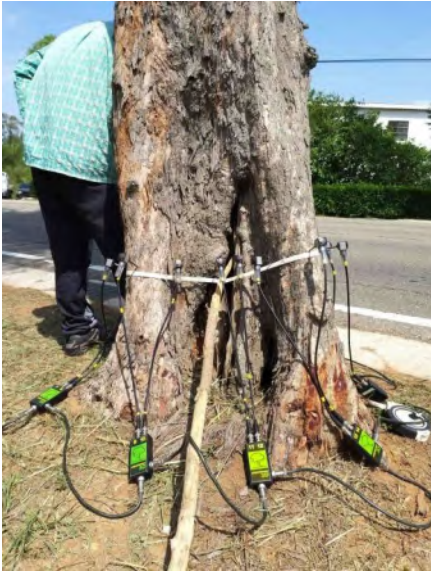
| 第一層 0.4 m | | | |
| 腐朽空洞率 | 48% | T/R 率 | 0.31 |
| 主幹斷尾萌蘖，幾無冠層，南側基部腐朽孔洞約直徑 30cm 長 60cm 深至木質部，另一孔洞長 15cm 寬 8cm，腐朽持續擴大將增加斷裂倒伏風險。 | | | |

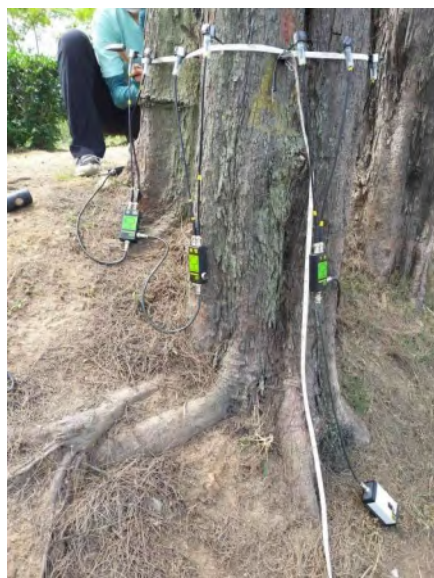
| 第一層 0.4 m | | | |
| 腐朽空洞率 | 38% | T/R 率 | 0.39 |

北側根系受水溝壓迫生長，部分根系裸露，主幹斷尾萌蘖，樹高 6 m 處分二又，等勢幹，北側孔洞長 40cm 寬 8cm，內有子實體，潛在風險包括枯死、腐朽持續擴大造成斷裂、單側支撐力不足造成倒伏等。

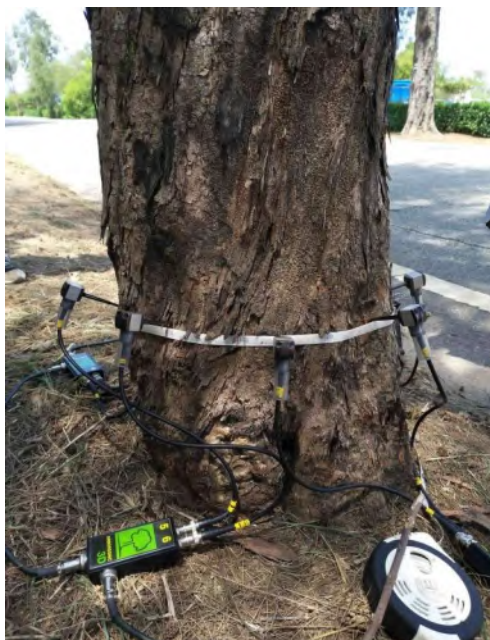
| 第一層 0.2 m | | | |
| 腐朽空洞率 | 34% | T/R 率 | 0.42 |

全向基部有割草機造成的樹皮損傷，東側樹幹基部約 15cm 處有 1 孔洞長 10cm 寬 3cm 深 10cm，樹冠稀疏，主幹內部腐朽持續擴大將增加斷裂倒伏風險。

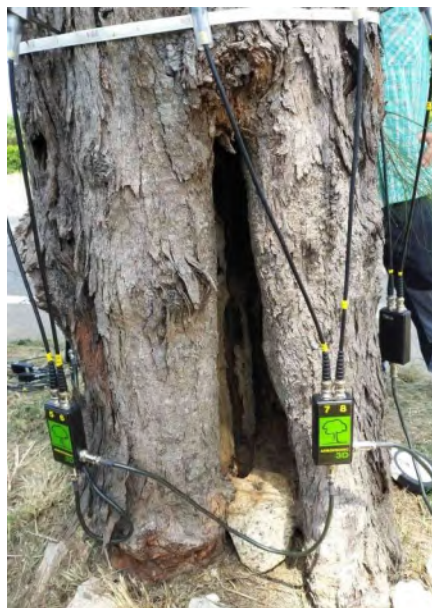
| 第一層 1 m | | | |
| 腐朽空洞率 | 33% | T/R 率 | 0.43 |

基部有割草機造成的樹皮破損，南側基部樹洞長 90cm 寬 10cm 深超過髓心，內有蟻窩，樹高 2 m 處修枝傷口直徑 15cm 達髓心，北側樹高 1.0 m 以下有蟻道，全株瘤狀突起皆有腐朽，主幹內部腐朽持續擴大將增加斷裂倒伏風險。

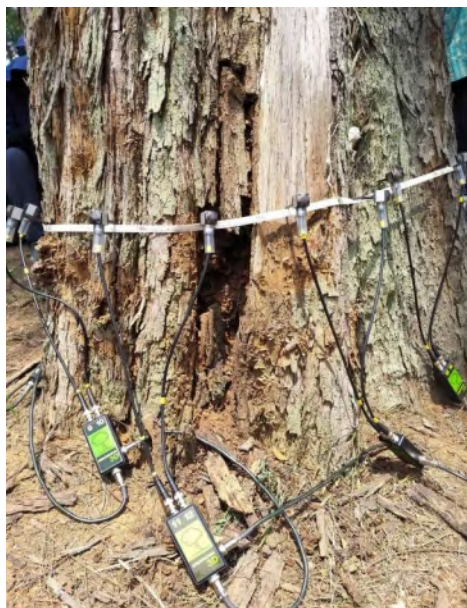
| 第一層 0.5 m | | | |
| 腐朽空洞率 | 60% | T/R 率 | 0.2 |

樹幹螺旋狀生長，東南側基部有子實體(106、109 年均發現有子實體)，南側基部樹皮內空隙有蟻道，北側基部有子實體，東北幹樹高 2.0 m 子實體 2 個，建議伐除。

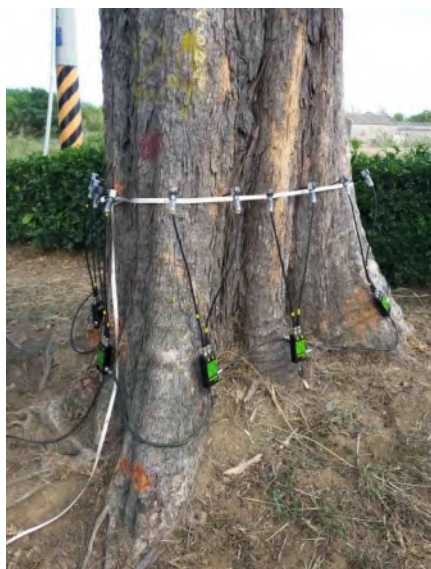
| 第一層 0.5 m | | | |
| 腐朽空洞率 | 50% | T/R 率 | 0.3 |

樹幹自 3.0 m 處分三叉，南側基部三角形孔洞底 30cm 高 30cm 深度過髓心，於 103 年時發現蟻巢，樹高 1.5 m 修枝傷口直徑 30cm，腐朽深度 50cm，北側基部砍草傷口，2.0 m 有瘤狀突起，西側基部砍草傷口，3.0 m 修枝傷口萌蘗，109 年檢測時正好遇到砍草施工，基部有很多新的割草機傷口，建議伐除。

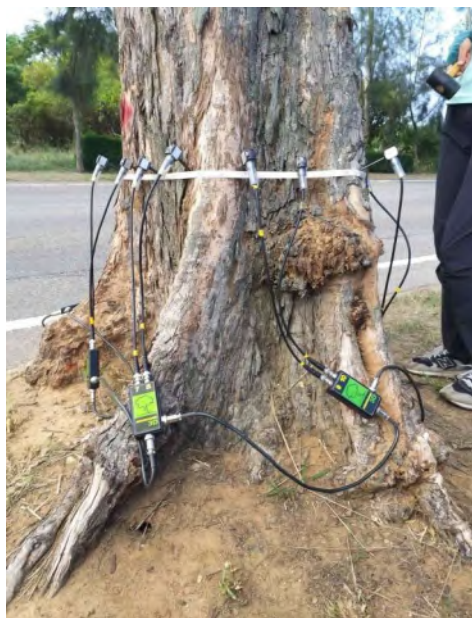
| 第一層 0.5 m | | | |
| 腐朽空洞率 | 5% | T/R 率 | 0.77 |

基部樹皮損傷，南側樹高 0.5 m 有子實體 2 處，樹高 5.5 m 處分二叉，等勢幹，西南側根露出土表有菌絲，潛在風險包括分叉幹斷裂、根系嚴重損傷造成支撐力不足倒伏、枯死等。

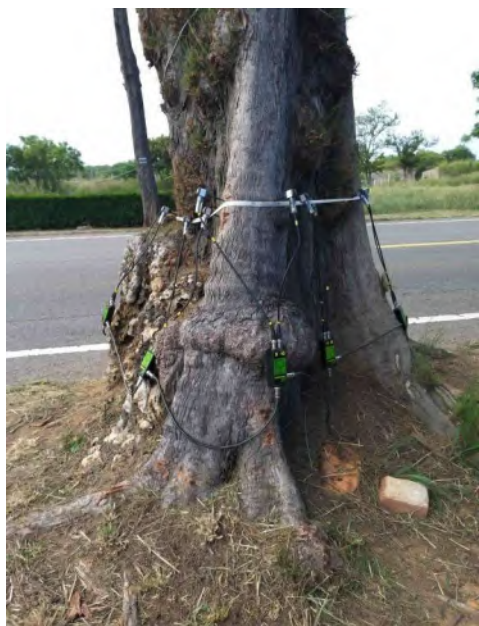
| 第一層 0.6 m | | | |
| 腐朽空洞率 | 5% | T/R 率 | 0.79 |

西側 0.8 m 有異常膨大，表面佈滿蟻道，樹皮表面有乾裂空洞，此區域樹皮呈現乾裂，經檢測 1.0 m 發現內部有材質劣化情形，根系有水泥硬鋪面影響生長，潛在風險包括枯死、單側根系支撐力不足或樹冠重心偏移時造成倒伏。

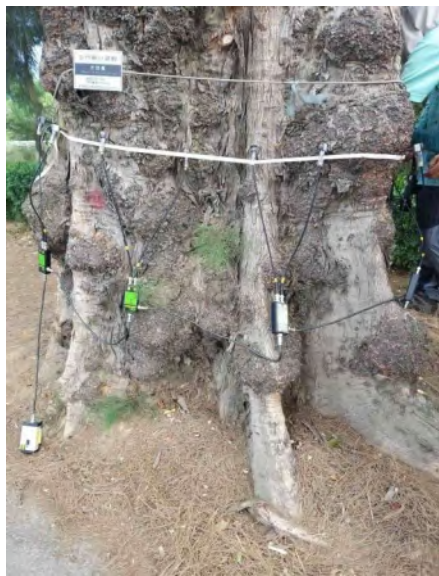
| 第一層 1.1 m | | | |
| 腐朽空洞率 | 24% | T/R 率 | 0.51 |

主幹多處瘤狀突起(胸徑、樹圍不易測量)，樹高 2 m 以上分為四叉，合生捲皮，檢測處疑似有內捲樹皮，南側 0.7 m 有直徑 50cm 瘤狀突起，基部有孔洞，根系有硬鋪面影響生長，單側支撐力不足或樹冠重心偏移時容易造成倒伏。

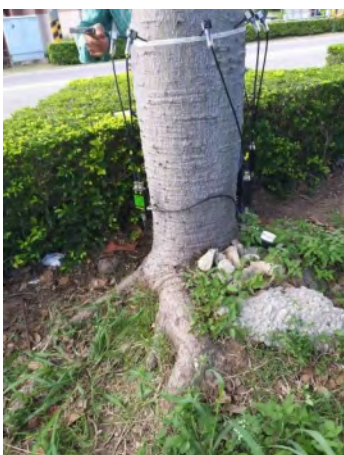
| 第一層 1 m | | | |
| 腐朽空洞率 | 49% | T/R 率 | 0.3 |

自樹高 3.0 m 分五叉，南側根部裸露，有混凝土及石塊壓迫，主幹內部腐朽持續擴大將增加斷裂倒伏風險。

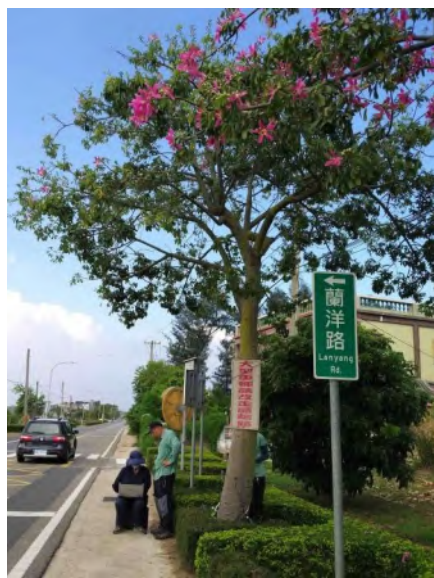
| 第一層 1 m | | | |
| 腐朽空洞率 | 30% | T/R 率 | 0.46 |

自樹高 4.0 m 分三叉，3.5 m 有一徒長枝，東側釘牌{大型車輛請改走高陽路}，建議移除另釘他處，北側已發現材質劣化腐朽，未來程度持續擴大將增加斷裂倒伏風險。

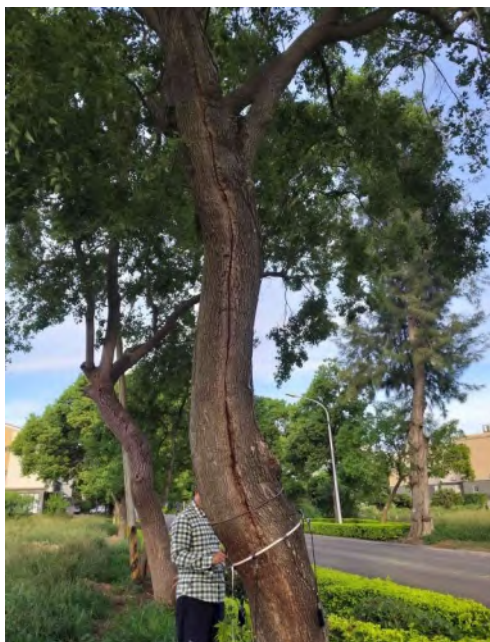
| 第一層 1.3 m | | | |
| 腐朽空洞率 | 41% | T/R 率 | 0.36 |

東側自樹高 4.5 m 處往下至檢測處有樹皮受損並造成樹幹內部劣化腐朽，北側樹冠樹皮撕裂，腐朽程度持續擴大將增加斷裂倒伏風險。

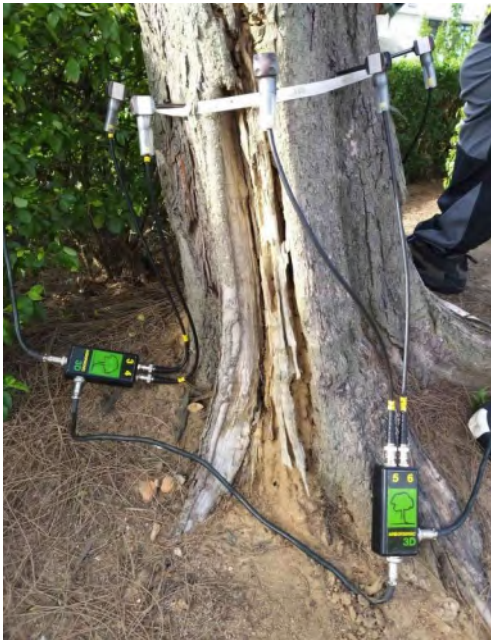
| 第一層 0.35 m | | | |
| 腐朽空洞率 | 58% | T/R 率 | 0.24 |
| 冠層東向受 05-1889 影響，幾無，西北側樹基蟻害腐朽，西南側樹基蟻害腐朽，建議伐除。 | | | |

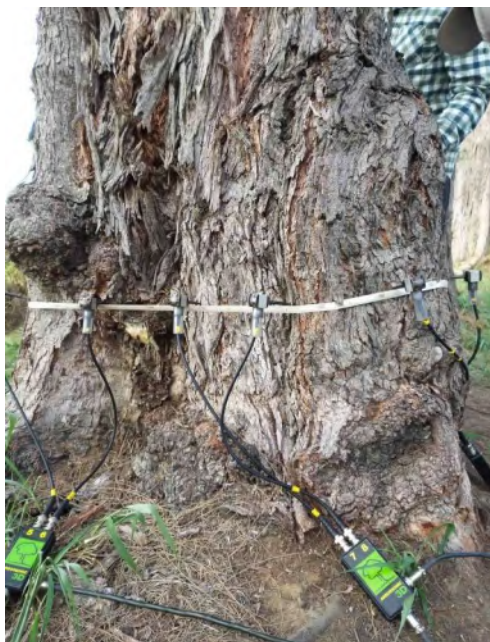
| 第一層 0.3 m | | | |
| 腐朽空洞率 | 63% | T/R 率 | 0.21 |

樹高 0.3 m 處發現子實體，東側樹高 0.5 m 處膨大，有子實體，南側基部有孔洞，建議伐除。

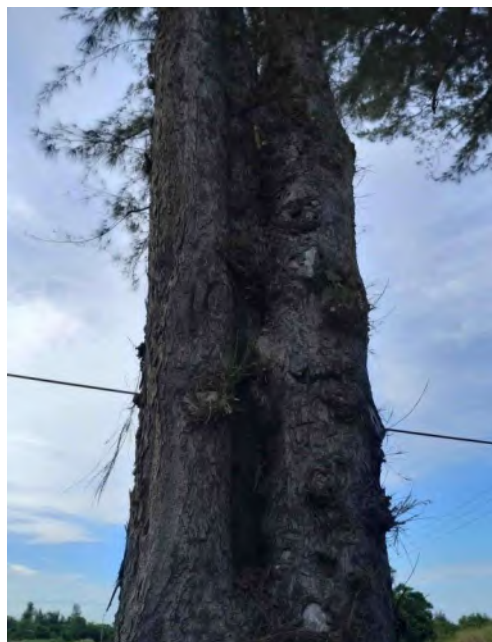
| 第一層 1.5 m | | | |
| 腐朽空洞率 | 34% | T/R 率 | 0.42 |

樹高 1.8 m 處有雙主幹捲皮，西側基部有子實體，東側基部有孔洞，潛在風險包括枯死、分岔幹劈裂等。

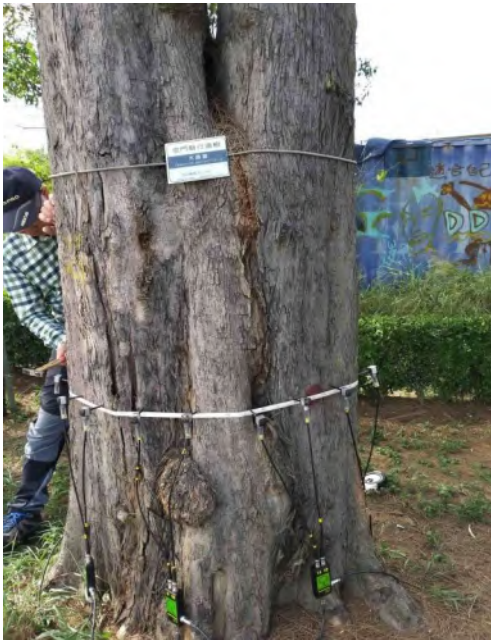
| 第一層 0.8 m | | | |
| 腐朽空洞率 | 21% | T/R 率 | 0.54 |
| 樹高 1.8 m 處雙主幹合生捲皮，北側及南側樹高 1.8 m 以下蟻道，東北側 0.8 m 以下蟻道，南側基部有子實體，潛在風險包括枯死、分岔幹劈裂等。 | | | |

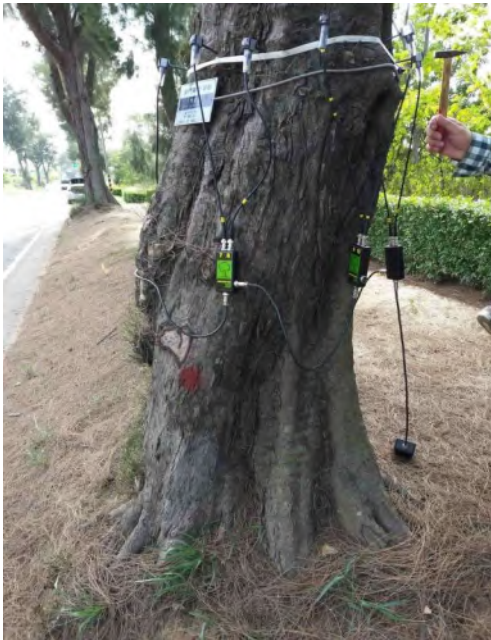
| 第一層 1.2 m | | | |
| 腐朽空洞率 | 33% | T/R 率 | 0.42 |
| 西側樹高 1.0 m 及東側樹高 1.2 m 處有腐朽孔洞，腐朽程度持續擴大將增加斷裂倒伏風險。 | | | |

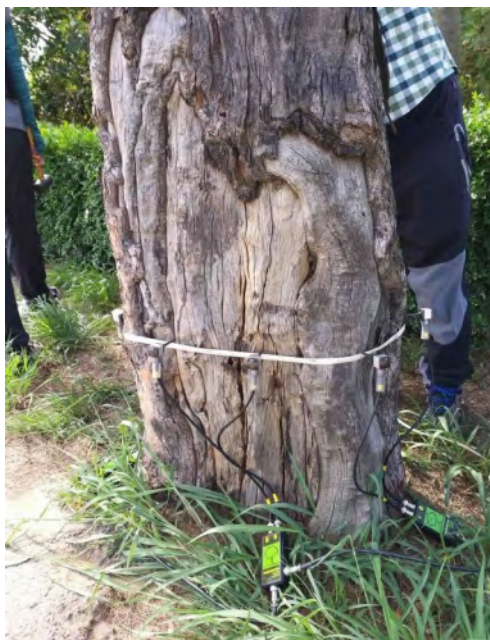
| 第一層 0.5 m | | | |
| 腐朽空洞率 | 30% | T/R 率 | 0.45 |

南側樹高 0.9 m 以下，大面積無樹皮，表面乾裂，西側樹高 2.5 m 有孔洞長 80cm 寬 60cm，腐朽程度持續擴大將增加斷裂倒伏風險。

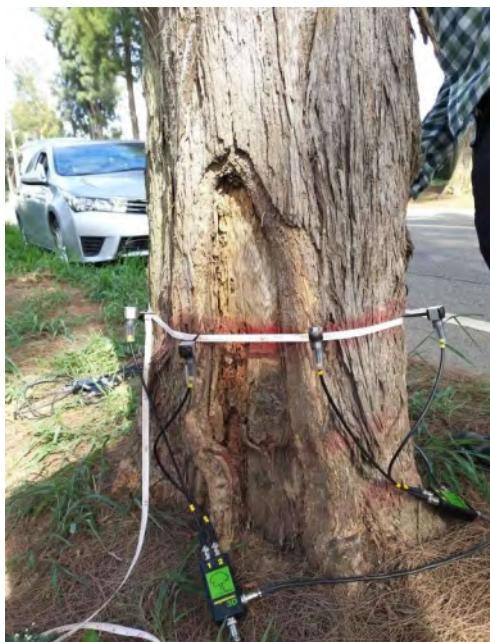
| 第一層 0.4 m | | | |
| 腐朽空洞率 | 33% | T/R 率 | 0.42 |

冠層機械傷害嚴重，須修剪殘枝，樹幹北側基部有蟻道，0.8 m 以下至土表有腐朽孔洞，腐朽至木質部以內，腐朽程度持續擴大將增加斷裂倒伏風險。

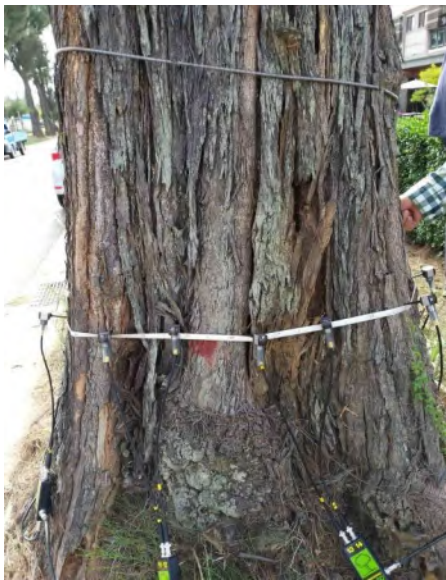
| 第一層 0.4 m | | | |
| 腐朽空洞率 | 44% | T/R 率 | 0.33 |
| <p>主幹 1.3 m 以下多處子實體，北側基部腐朽孔洞約直徑 0.25 m，南側根系裸露，全株樹皮劣化易剝落，內有蟻道(東側尤甚)，潛在風險包括枯死、腐朽程度持續擴大增加斷裂倒伏風險、根系有硬鋪面影響生長使單側支撐力不足容易造成倒伏等。</p> | | | |

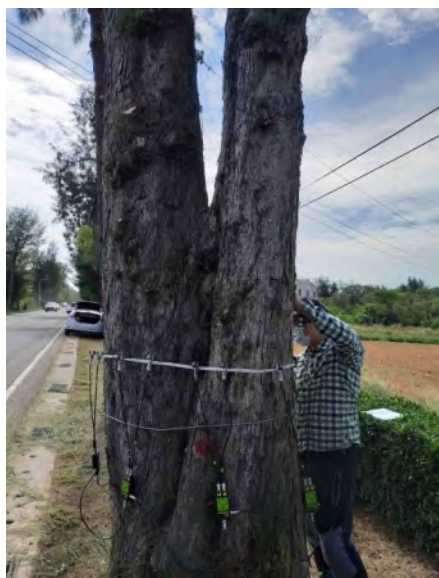
| 第一層 1.3 m | | | |
| 腐朽空洞率 | 9% | T/R 率 | 0.7 |

主幹基部分叉幹夾角小於 30 度，內捲皮特徵至 1.9 m，西側 1.3 m 傷口未癒合，腐朽孔洞至分叉幹髓心，2.0 m 往下有蟻道，冠層部分受損，南側根系受水溝壓迫生長，北側基部有蟻窩，潛在風險包括分岔幹劈裂、根系有硬鋪面影響生長使單側支撐力不足容易造成倒伏等。

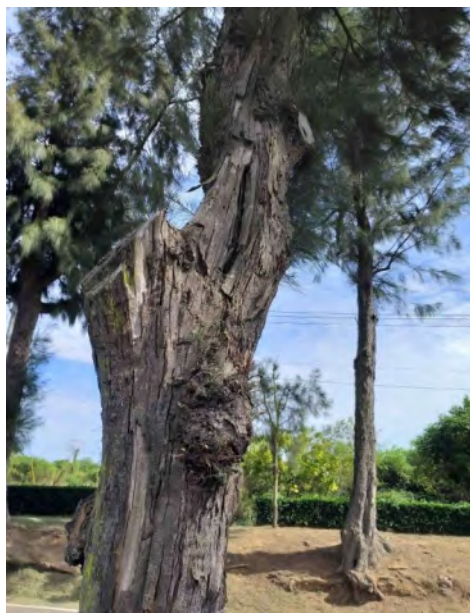
| 第一層 0.5 m | | | |
| 腐朽空洞率 | 44% | T/R 率 | 0.34 |

南側部分根系裸露，東南側 0.5 m 以下樹幹表面有蟻道，全向基部有割草機造成的樹皮破損，主幹斷尾萌蘖，部分修枝傷口腐朽，腐朽程度持續擴大將增加斷裂倒伏風險。

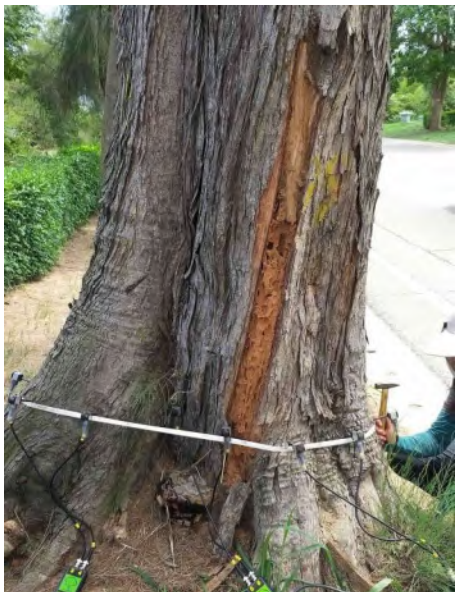
| 第一層 0.3 m | | | |
| 腐朽空洞率 | 29% | T/R 率 | 0.47 |
| 南側根系受水溝壓迫生長，部分根系裸露，西側基部有子實體，樹高 1.0 m 往下有蟻道，北側基部有子實體，潛在風險包括腐朽程度持續擴大將增加斷裂倒伏風險、根系有硬鋪面影響生長使單側支撐力不足容易造成倒伏等。 | | | |

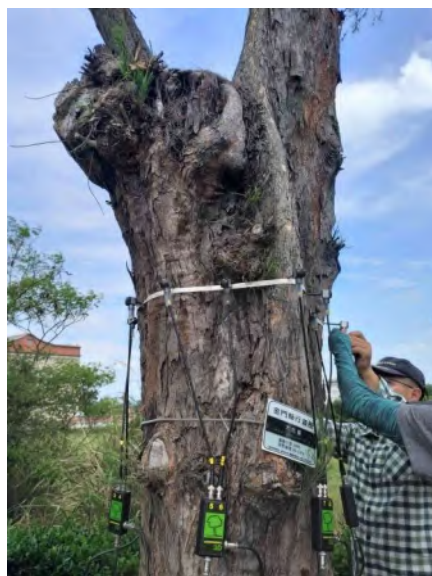
| 第一層 1.7 m | | | |
| 腐朽空洞率 | 2% | T/R 率 | 0.85 |

樹高 2.0 m 處分為三叉，分叉處膨大，有一叉已截剪，傷口腐朽，尚未向下延伸至檢測處，北側基部有樹洞長 8cm 寬 5cm 深 5cm，主幹斷尾萌蘗，北側基部有孔洞及蟻道，潛在風險包括萌蘗枝條斷裂、分叉處腐朽持續擴大造成主幹斷

裂等。

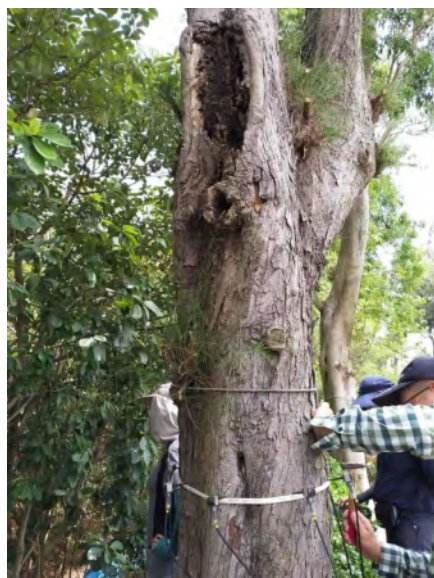
| 第一層 1.3 m | | | |
| 腐朽空洞率 | 19% | T/R 率 | 0.57 |

全株多處有直徑大於 20cm 樹洞，已發生腐朽，北側樹皮撕裂，樹幹表面有蟻道二處，南側樹幹表面有蟻道二處，主幹斷尾萌蘖，潛在風險包括萌蘖枝條斷裂、腐朽程度持續擴大造成主幹斷裂等。

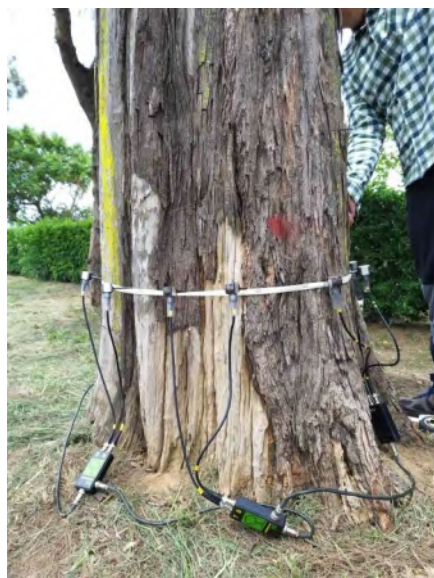
| 第一層 0.5 m | | | |
| 腐朽空洞率 | 52% | T/R 率 | 0.28 |

主幹有嚴重樹皮撕裂傷，南側樹高 7.0 m 以下邊材露出乾裂，有多處因修剪而未癒合的傷口，基部孔洞有蟻道及蟻窩，主幹斷尾，西側邊材露出乾裂，腐朽有蟻道，基部有子實體，建議伐除。

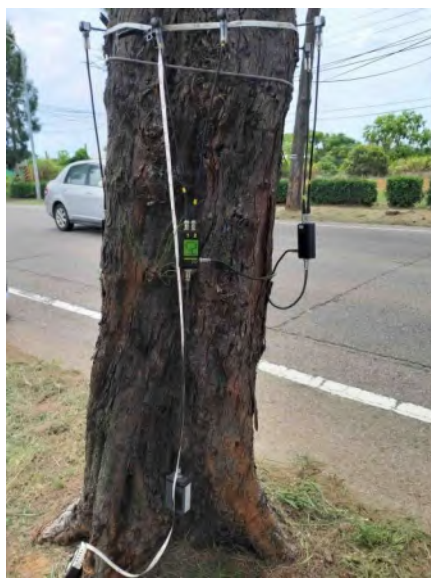
| 第一層 1.7 m | | | |
| 腐朽空洞率 | 40% | T/R 率 | 0.3 |

樹高 2.0 m 以下有多處因外力造成的樹皮損傷，1.8 m 有腐朽孔洞直徑約 12cm，內部腐朽向下延伸至檢測處，已成蟻窩，6.0 m 有分叉幹風折腐朽，樹冠葉片稀少，西側基部有蟻道，腐朽程度持續擴大將增加斷裂倒伏風險。

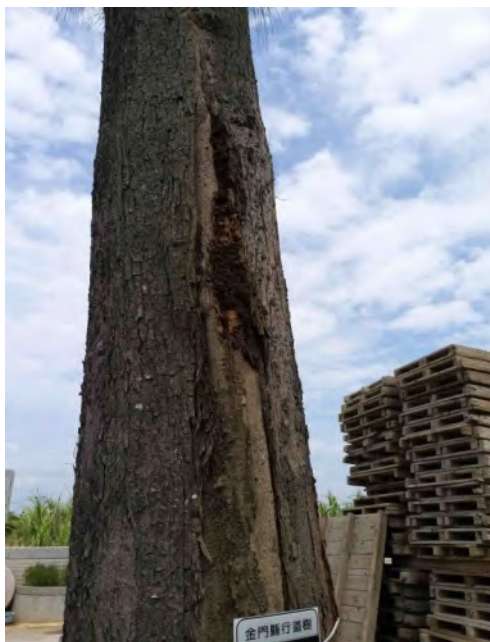
| 第一層 0.6 m | | | |
| 腐朽空洞率 | 38% | T/R 率 | 0.38 |

主幹截頂，北側樹高 2.0 m 往下有蟻道，東北側基部有孔洞已成蟻窩，內部已發現腐朽空洞，腐朽程度持續擴大將增加斷裂倒伏風險。

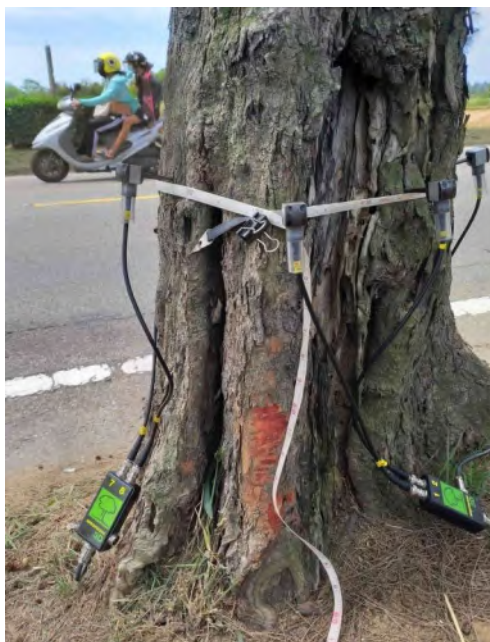
| 第一層 0.5 m | | | |
| 腐朽空洞率 | 55% | T/R 率 | 0.26 |

北側 0-0.7 m 有寬 15cm 的腐朽，有多處修枝傷口未癒合，表面腐朽，南側基部有紀錄新鮮子實體，全株樹皮劣化，南側根部裸露，表皮劣化，建議伐除。

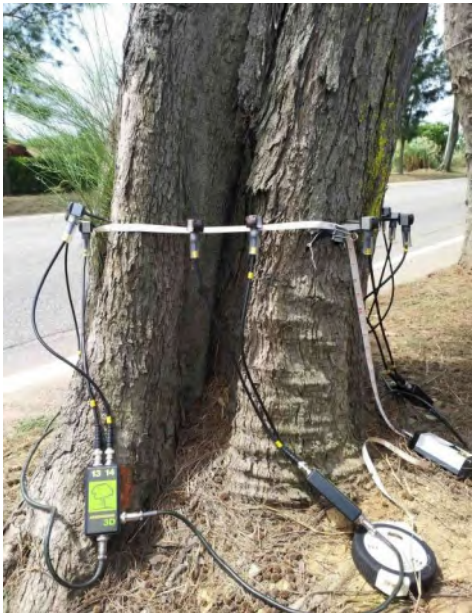
| 第一層 0.5 m | | | |
| 腐朽空洞率 | 6% | T/R 率 | 0.75 |
| 3.0 m 以上樹幹萌蘗多，北側 6.0 m 殘枝，樹皮撕裂，南側基部有子實體，西側樹幹內凹，潛在風險包括萌蘗枝條斷裂、根系有硬鋪面影響生長使單側支撐力不足容易造成倒伏等。 | | | |

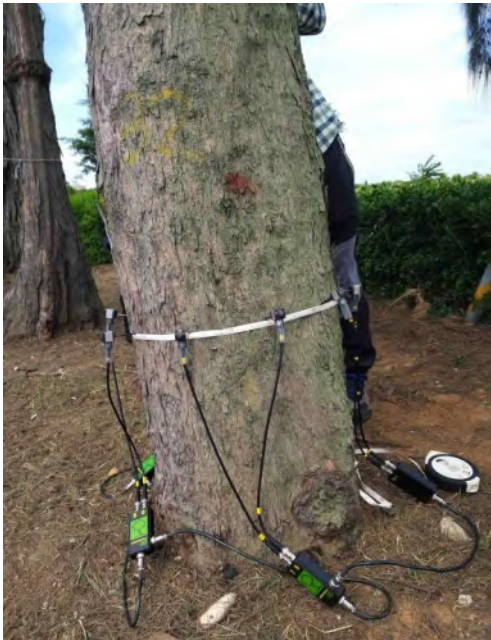
| 第一層 0.5 m | | | |
| 腐朽空洞率 | 0% | T/R 率 | 1 |
| 主幹向北傾斜生長，南側基部有子實體，潛在風險包括向北傾倒、基部根系枯死損傷造成生長衰弱、枯死、倒伏等。 | | | |

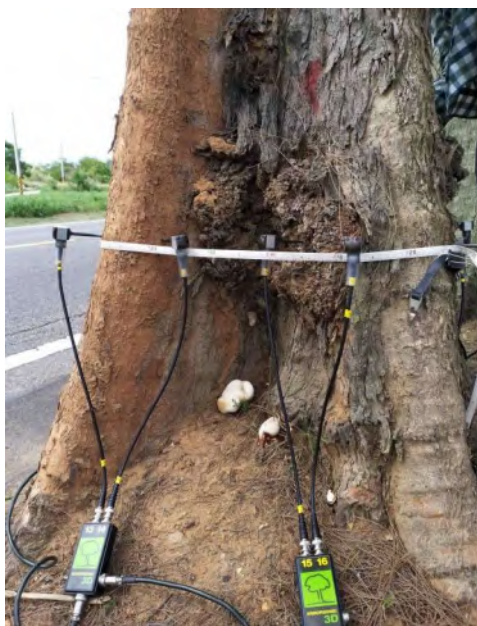
| 第一層 0.5 m | | | |
| 腐朽空洞率 | 7% | T/R 率 | 0.74 |

東側基部樹幹內凹樹皮劣化，有子實體，西側自樹高 1.0 m 以下，東側自樹高 6.0 m 以下有蟻道，枝葉稀疏，潛在風險包括基部根系枯死損傷造成生長衰弱、枯死、根系有硬鋪面影響生長使單側支撐力不足容易造成倒伏等。

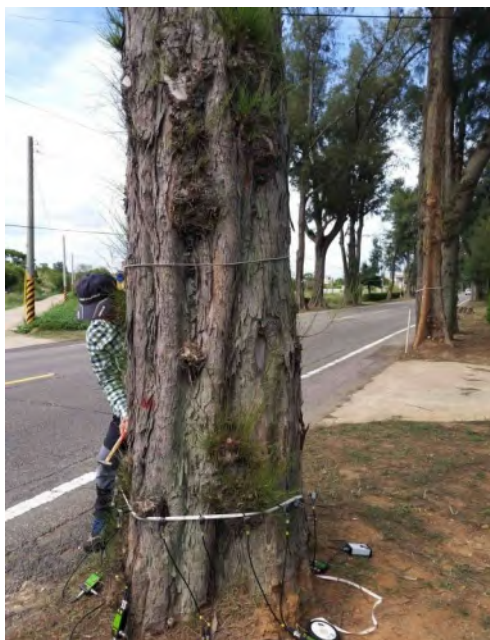
| 第一層 0.4 m | | | |
| 腐朽空洞率 | 2% | T/R 率 | 0.87 |

全株各方向修枝傷口瘤狀突起有萌蘗，內部已發生材質劣化，東側基部有子實體，根系有硬鋪面影響生長，單側支撐力不足或樹冠重心偏移時容易造成倒

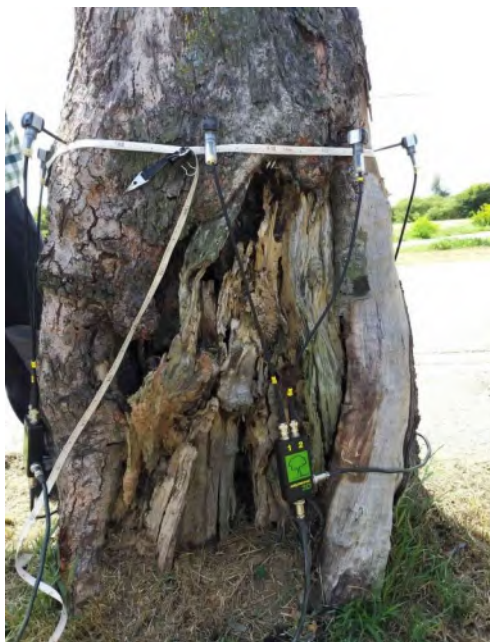
| 第一層 0.7 m | | | |
| 腐朽空洞率 | 62% | T/R 率 | 0.21 |

胸徑量測位置下移至樹高 1.0 m，北側 0-0.6 m 有寬 60cm 的腐朽，有蟻巢，邊材脫落，2.0 m 有腐朽孔洞，主幹斷尾葉量稀少，建議伐除。

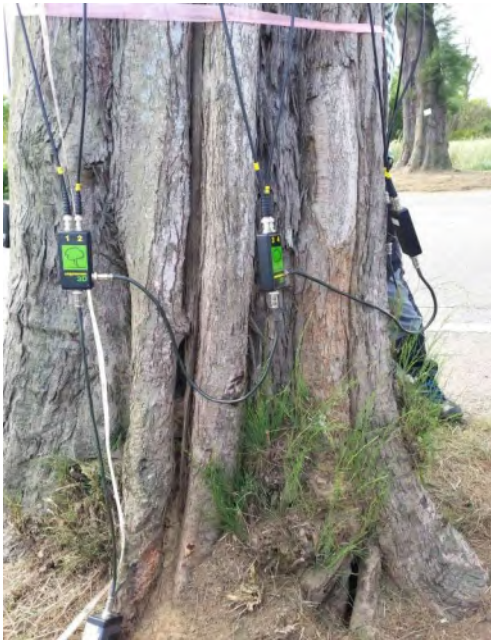
| 第一層 1.3 m | | | |

| 腐朽空洞率 | 43% | T/R 率 | 0.34 |
| 冠層部分修枝傷口未癒合，北側 0-1.6 m 有寬 5cm 的樹皮腐朽，經檢測樹幹內部已有腐朽發生，北側及南側基部有孔洞，腐朽程度持續擴大將增加斷裂倒伏 | | | |

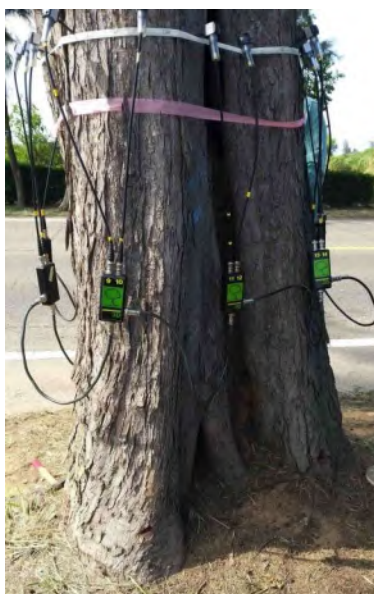
第一層 1.3 m

| 腐朽空洞率 | 59% | T/R 率 | 0.23 |

樹高自 4.0 m 處分成三叉，北側 4.0 m 修枝傷口 2 個，中心略有腐朽，南側基部 0.2 m 有孔洞，1.7 m 往下樹幹中空，建議伐除。

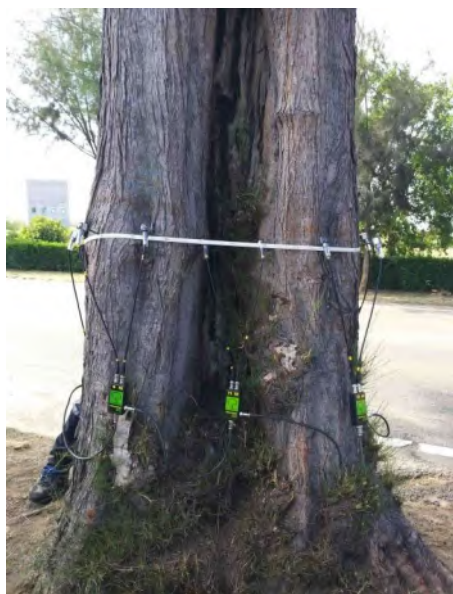
第一層 1.2 m

| 腐朽空洞率 | 60% | T/R 率 | 0.23 |

全株根部裸露，南側中心空洞，長 2.0 m 寬 0.25 m 過髓心，北側基部瘤狀突起萌蘗，西側 2.0 m 瘤狀突起萌蘗，建議伐除。
